# Asbestinventarisatetest

Tennispad 3, 8300 Knokke-Heist

Attestnummer : 20250501-000230.001

Uitgegeven op : 01.05.2025

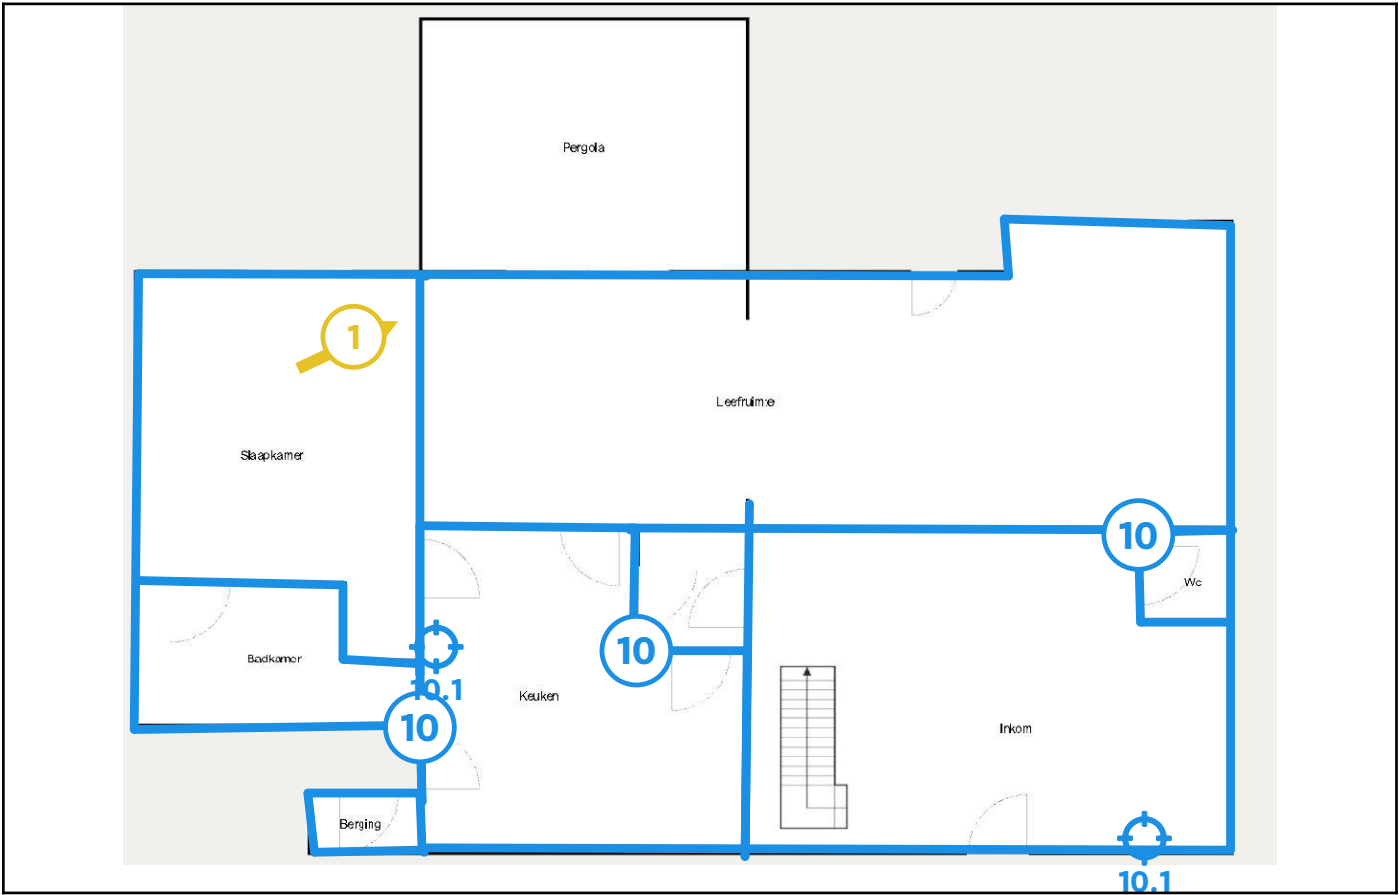
# Plan 1.4: Gvl.0: pleisterwerk muren, elektriciteitsmeter

| Beschrijving | Type | Actie |
|---|---|---|
| 1. Bakelieten elektriciteitsmeter en plonskasten | Asbestmateriaal | Zorgvuldig beheren |

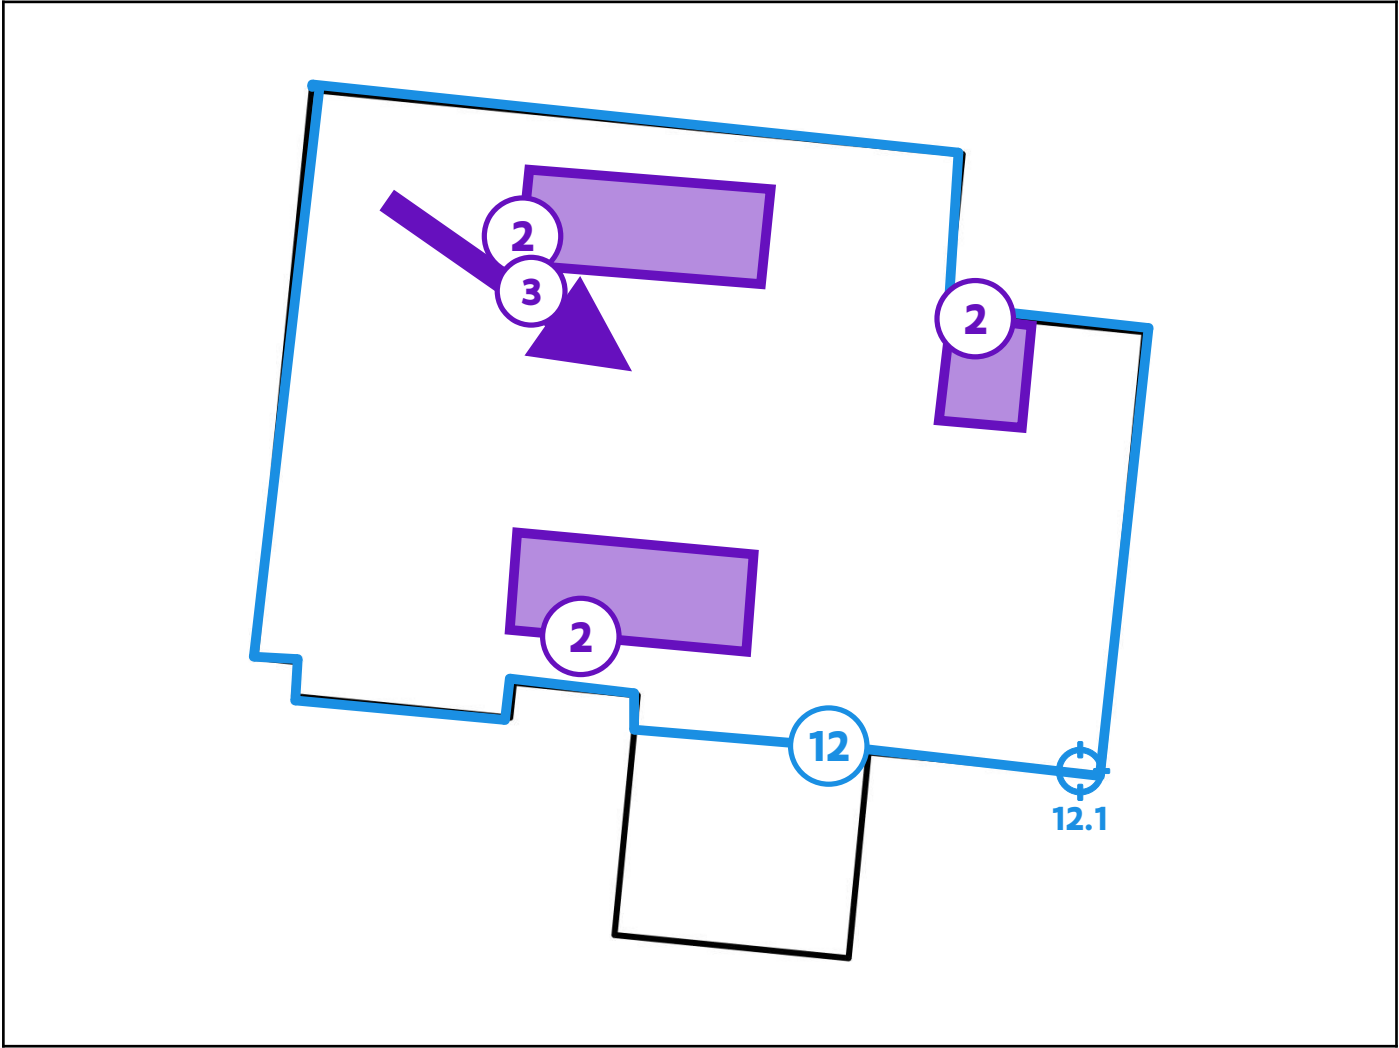
# Plan 1.11: Dakplan: schouw, platte daken

| Beschrijving | Type | Actie |
|---|---|---|
| 2. Plat dak | Beperking | - |
| 3. Schouw | Beperking | - |

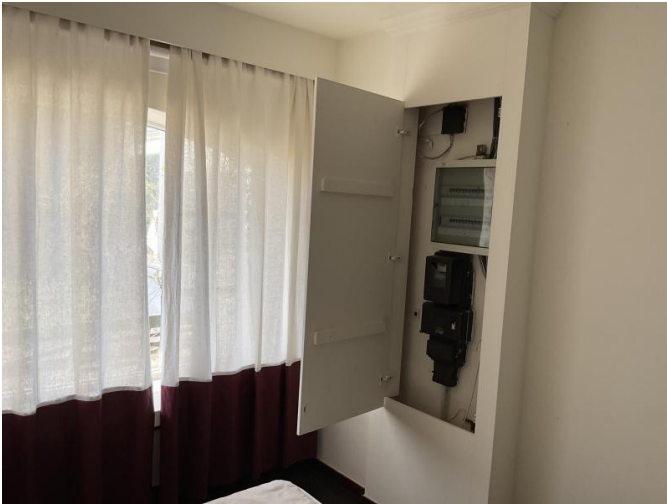
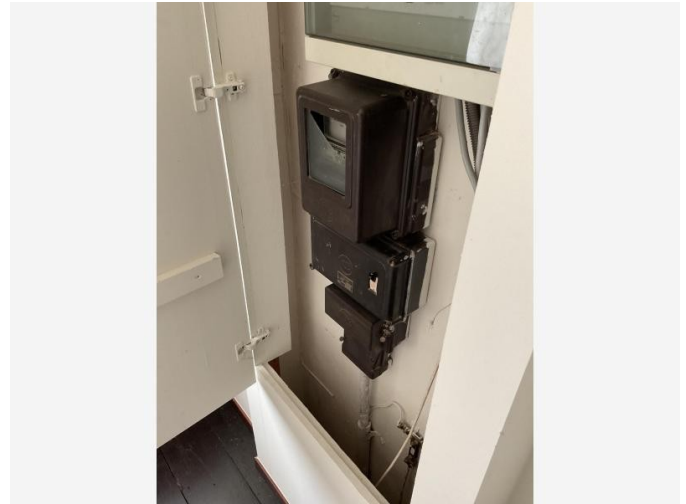
Overzichtsfoto

Detailfoto

Het asbestmateriaal valt onder de mijlpaal van 2040.

Zorgvuldig beheren

| Eindbeoordeling materiaalrisico | Zeer laag materiaalrisico en/of zeer lage kans op vezelvrijgave |

| Gebondenheid | Categorie 1: hechtgebonden in oorsprong |
| Asbestsoort (vezeltype) | Crocidoliet aanwezig |
| Asbestconcentratie | Laag (< 50%) |
| Afschermingsgraad van het gehele materiaal | Niet stootvaste afscherming |
| Toestand van het materiaal | Onbeschadigd, niet verweerd |

| Beschrijving | Bakelieten elektriciteitsmeter en plonskasten |
| Asbestmateriaal | Plaat, paneel, tablet - Type Bakeliet |

- Zorg voor een veilig beheer. Vermijd het beschadigen van het asbestmateriaal. Controleer de toestand jaarlijks op wijzigingen.

- Eenvoudige handelingen: mag via doe-het-zelf of door werknemer(s) met opleidingsattest eenvoudige handelingen  
De electriciteitsmeter kan niet zelf verwijderd worden omdat deze eigendom is van de netbeheerder. Contact opnemen met de netbeheerder om de meter te laten vervangen.

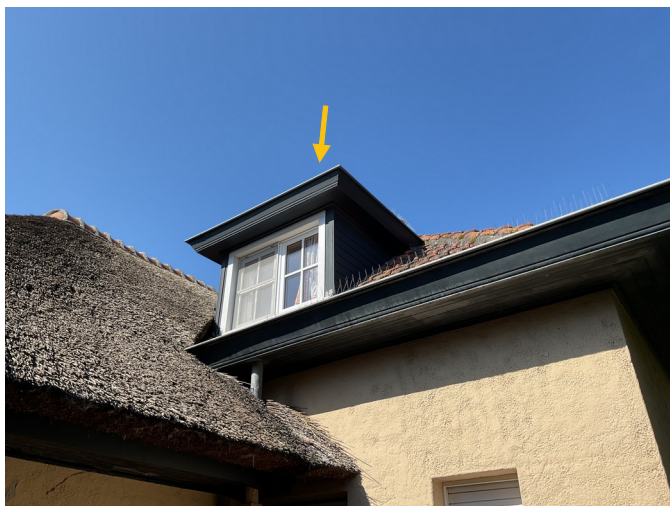
*Situeringsfoto*

**Reden:** Het te onderzoeken materiaal situeert zich hoger dan 3,50 m te rekenen vanaf een veilige ondergrond

**Uitleg van de asbestdeskundige:** Het plat dak is niet bereikbaar via een raam en begeeft zich hoger dan 3,50 meter vanaf een veilige ondergrond.

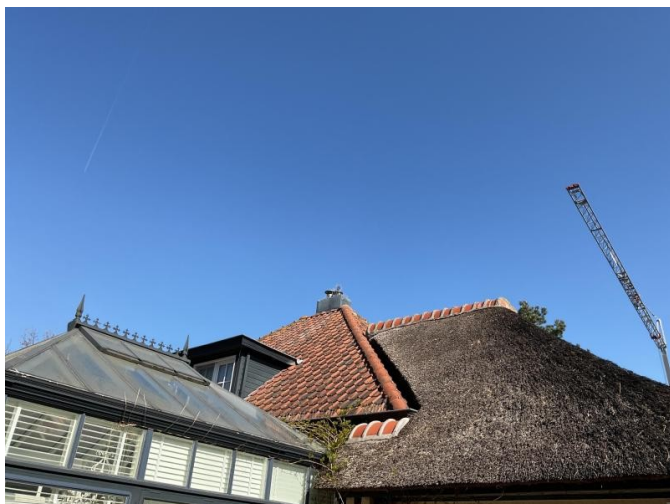
*Situeringsfoto*

**Reden:** Het te onderzoeken materiaal situeert zich hoger dan 3,50 m te rekenen vanaf een veilige ondergrond

**Uitleg van de asbestdeskundige:** In het kader van een asbestattest voor overdracht (verkoop, schenking), hoeven toepassingen die zich hoger dan 3,5m vanaf een veilige ondergrond situeren, niet onderzocht te worden. In de schouw kunnen asbesthoudende elementen aanwezig zijn.

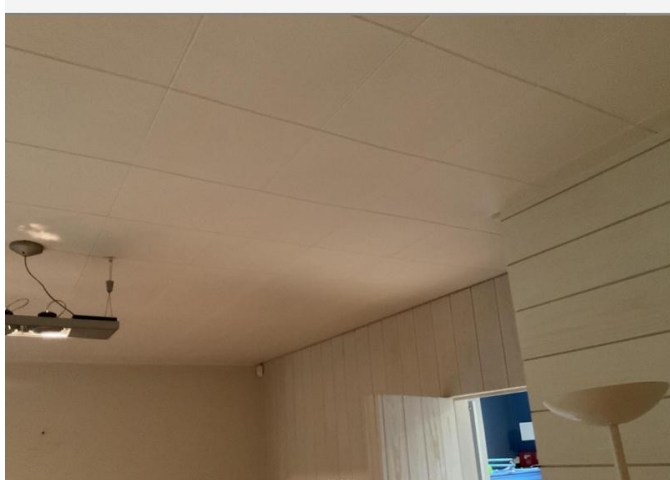
Vrije foto

De plafonds bestaan uit plafondpanelen en gipsplaten.

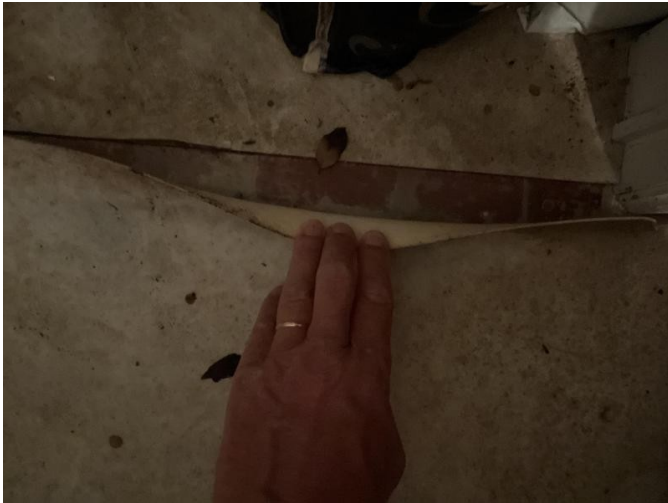
Vrije foto

Linoleum vloer witte achterkant (niet-asbestverdacht)

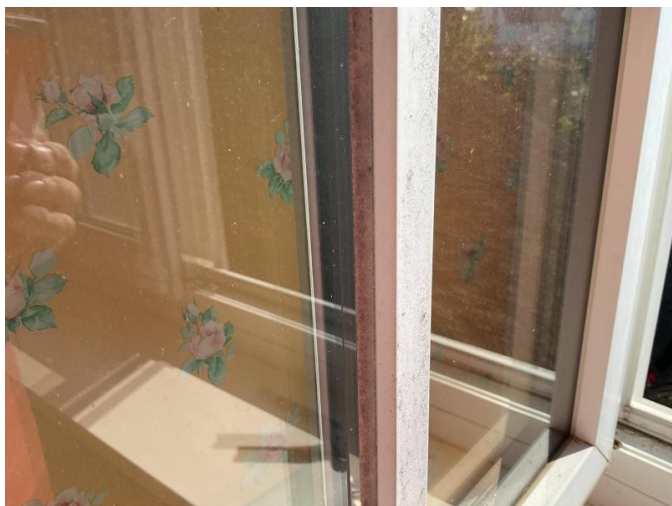
Vrije foto

De afkittingslaag in het raamwerk en tussen muur en het raamwerk bestaan uit soepele siliconen die niet asbestverdacht zijn.

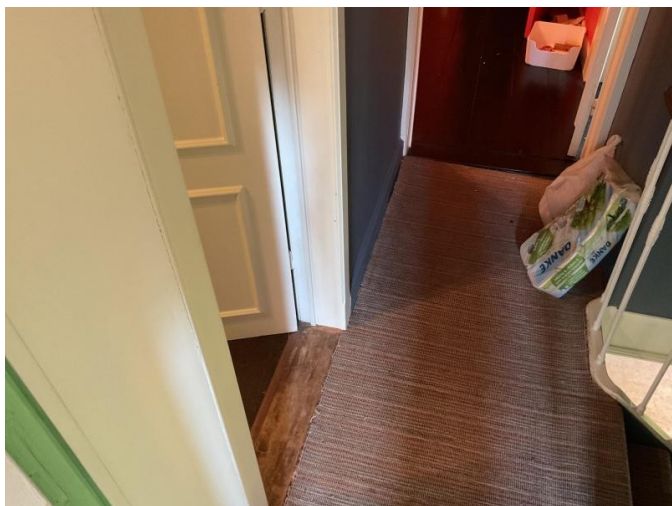
Vrije foto

Mogelijkheid bestaat dat er onderliggende asbesthoudende toepassingen (Vinylzeil, lijm,...)aanwezig zijn onder de huidige vloerbedekking (laminaat, tapijt, vinyl,...)

Bij eventuele renovatiewerkzaamheden zeker laten nakijken.

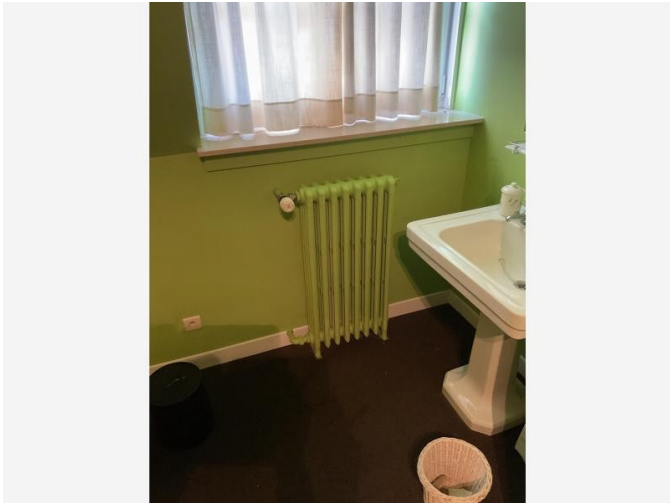
Vrije foto

De radiatoren bevatten mogelijk asbesthoudende pakkingen en/of elementen. Laat ze onderzoeken bij onderhoud of vervanging.

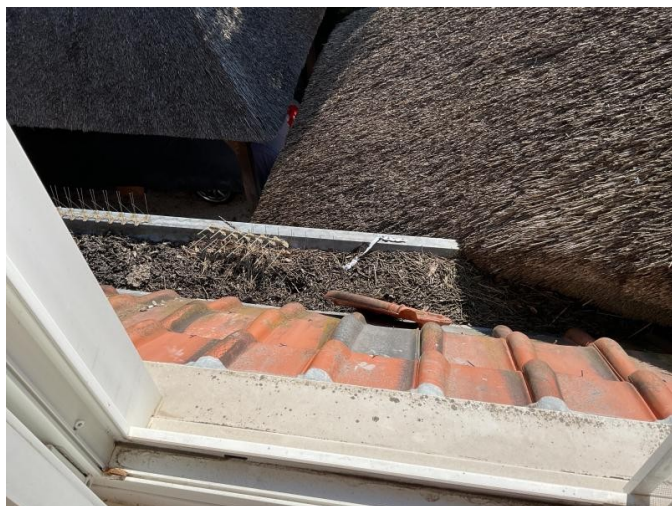
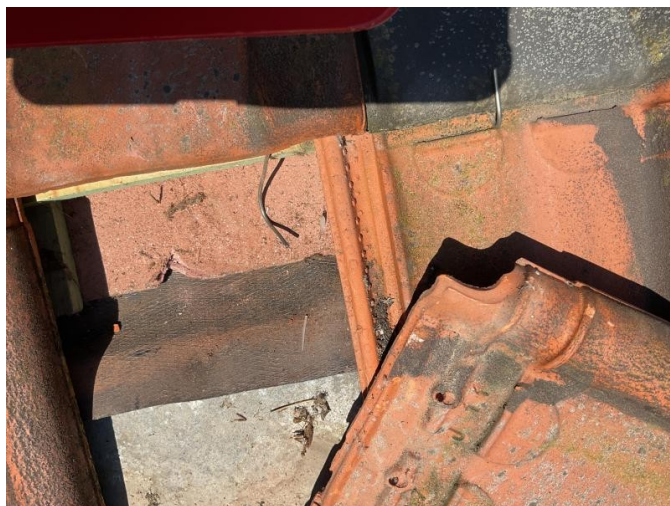
## Fiche 9: Onderdak menuiserie (staalname).

Geen asbest

| # | Type | Referentie | Resultaat |
|---|---|---|---|
| 9.1 | Puntmonster | 006 | Geen asbest |

| Opmerking | De hoeveelheid is een schatting en kan afwijken van de werkelijke toestand. Staal genomen tussen isolatiemateriaal. Er wordt aangenomen dat de rest van het dak dezelfde onderdakplaten heeft. |

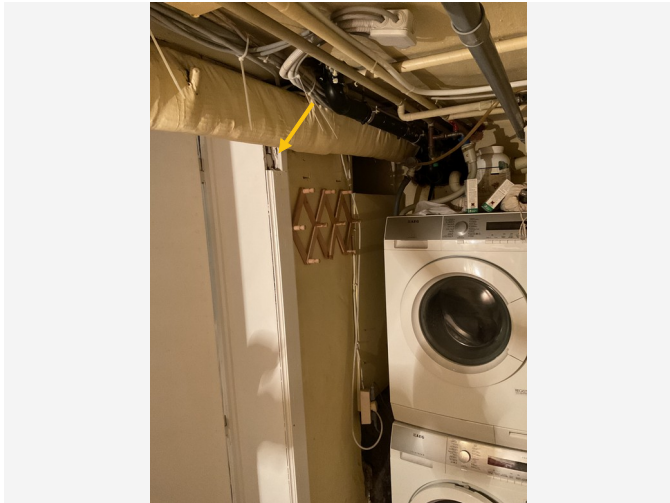
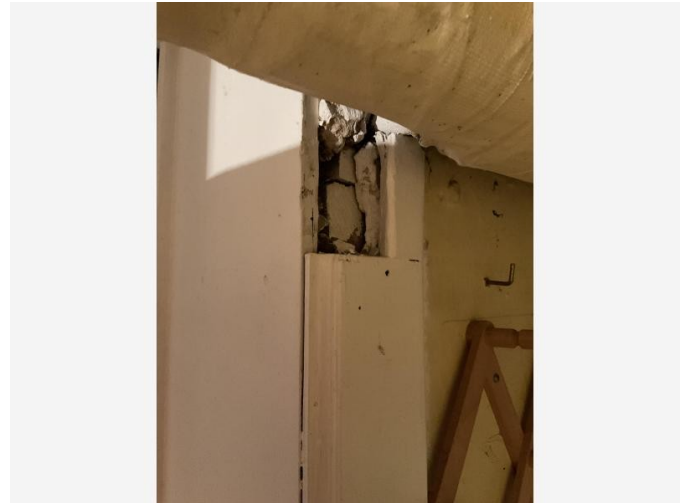
## Fiche 10: Pleisterwerken muren.

Geen asbest

| # | Type | Referentie | Resultaat |
|---|---|---|---|
| 10.1 | Mengmonster | 001 | Geen asbest |

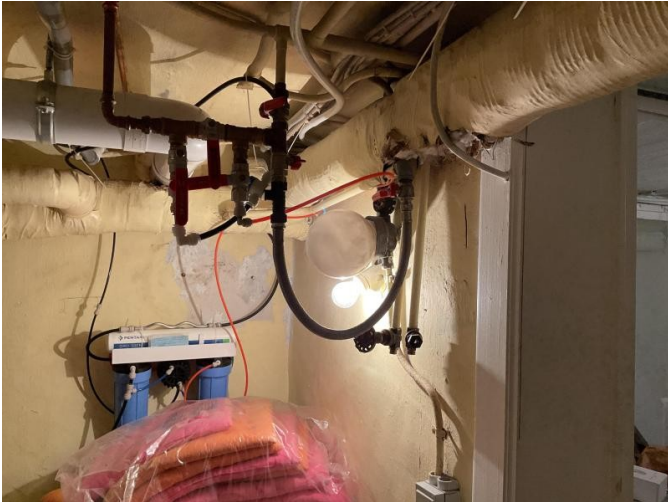
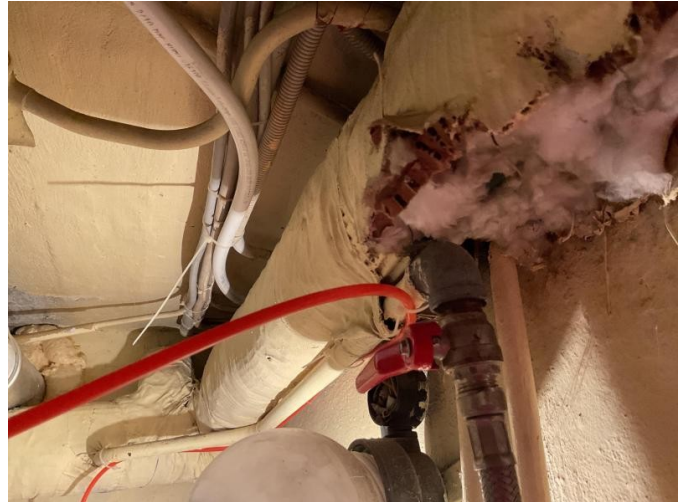
## Fiche 11: Leidingisolatie gips rechte stukken en bochten.

Geen asbest

| # | Type | Referentie | Resultaat |
|---|---|---|---|
| 11.1 | Mengmonster | 019 | Geen asbest |
| 11.2 | Mengmonster | 020 | Geen asbest |

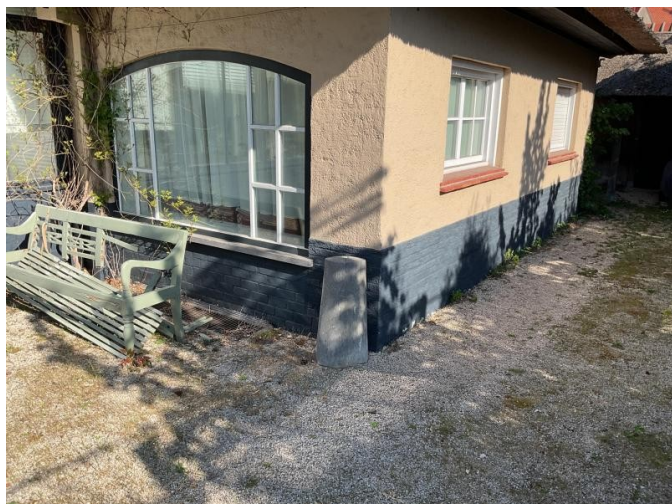
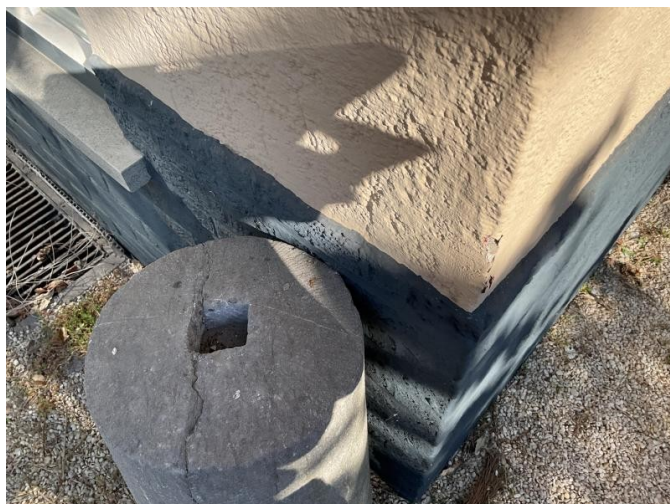
## Fiche 12: Crépi gevel woning

Geen asbest

| # | Type | Referentie | Resultaat |
|---|---|---|---|
| 12.1 | Mengmonster | 011 | Geen asbest |
