**1. Contexte :** Demande d'expertise auprès de HStabilité (représenté par M. Hugo Simon) par la  
mitoyenne, pour une maison d'habitation unifamiliale

- Date de demande : 23/02/2024
- Date de la visite : 28/02/2024
- Nature de l'expertise : Présence de fissurations et d'un léger déplacement d'une façade
- Situation : Grand Place, 20 à 6590 Momignies

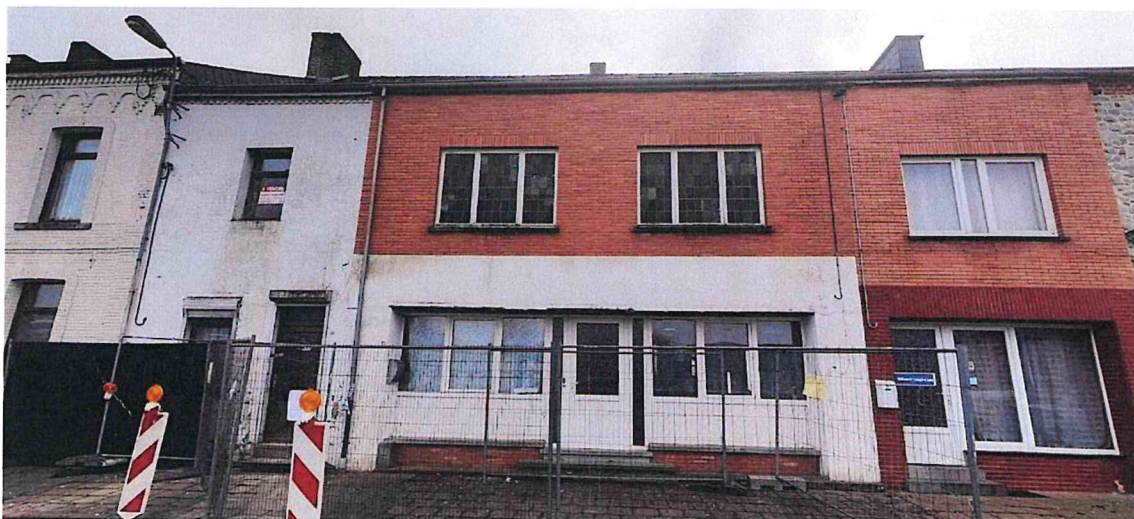
- Photo 1 :

**A. Désordre 1 : Fissuration et déplacement de la façade avant du bâtiment à la jonction entre les deux propriétés. → c.f. photo 1**

⇒ Solution définitive envisageable : Placement de renforts métalliques des deux côtés du mur mitoyen.

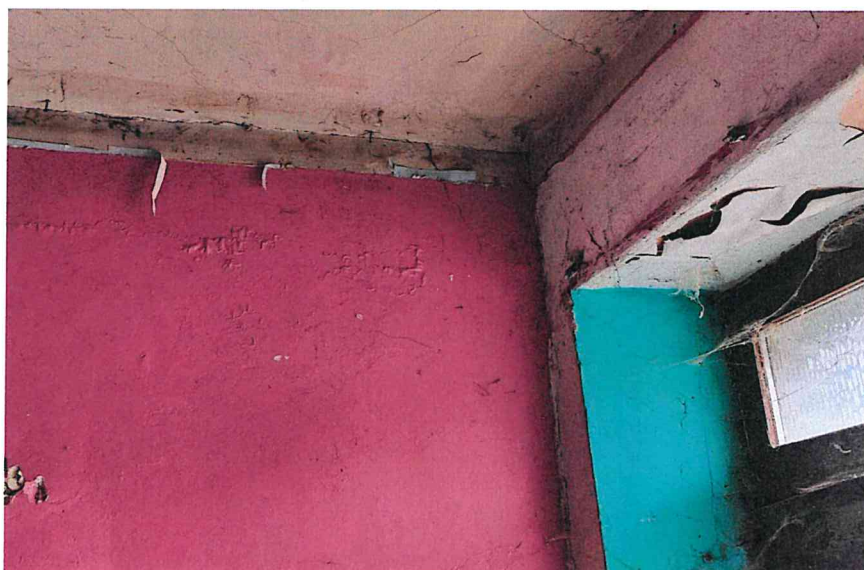
- Photo 2 :

⇒ Description : Présence de fissures et d'un léger décollement de la façade avant par rapport au mur mitoyen uniquement visible au premier étage. Le décollement suit un axe linéaire vertical au droit de la jonction façade/mur porteur mitoyen. La fissure en résultant est traversante, indiquant que le désordre concerne les deux propriétés. Le désordre semble stable depuis plusieurs années. → c.f. photo 2, 3 et 4

⇒ Piste principale : La cause la plus probable à ce désordre est un mouvement de sol ponctuel dans le temps provoquant un affaiblissement/tassement du bâtiment sur sa partie supérieure. La raison de ce mouvement est la variation de la teneur en eau du sol impliqué par le changement temporaire du niveau de la nappe phréatique. Cette variation soudaine ou prolongée de la composition du sol a pour effet de créer un tassement différentiel, une partie du bâtiment se tasse donc légèrement plus que l'autre. Les matériaux composant les murs d'une maison n'étant pas souples, ceux-ci ont tendance à fissurer dès lors que la contrainte qu'ils subissent est supérieure à celle prévue. Ces fissures sont un signe d'affaiblissement temporaire mais ne représentent pas de danger pour autant qu'elles ne soient plus évolutives.
