Asbestinventarisatetest

Frans De Vriendtstraat 14, 2140 Antwerpen

Attestnummer : 20240923-000249.000

Uitgegeven op : 23.09.2024

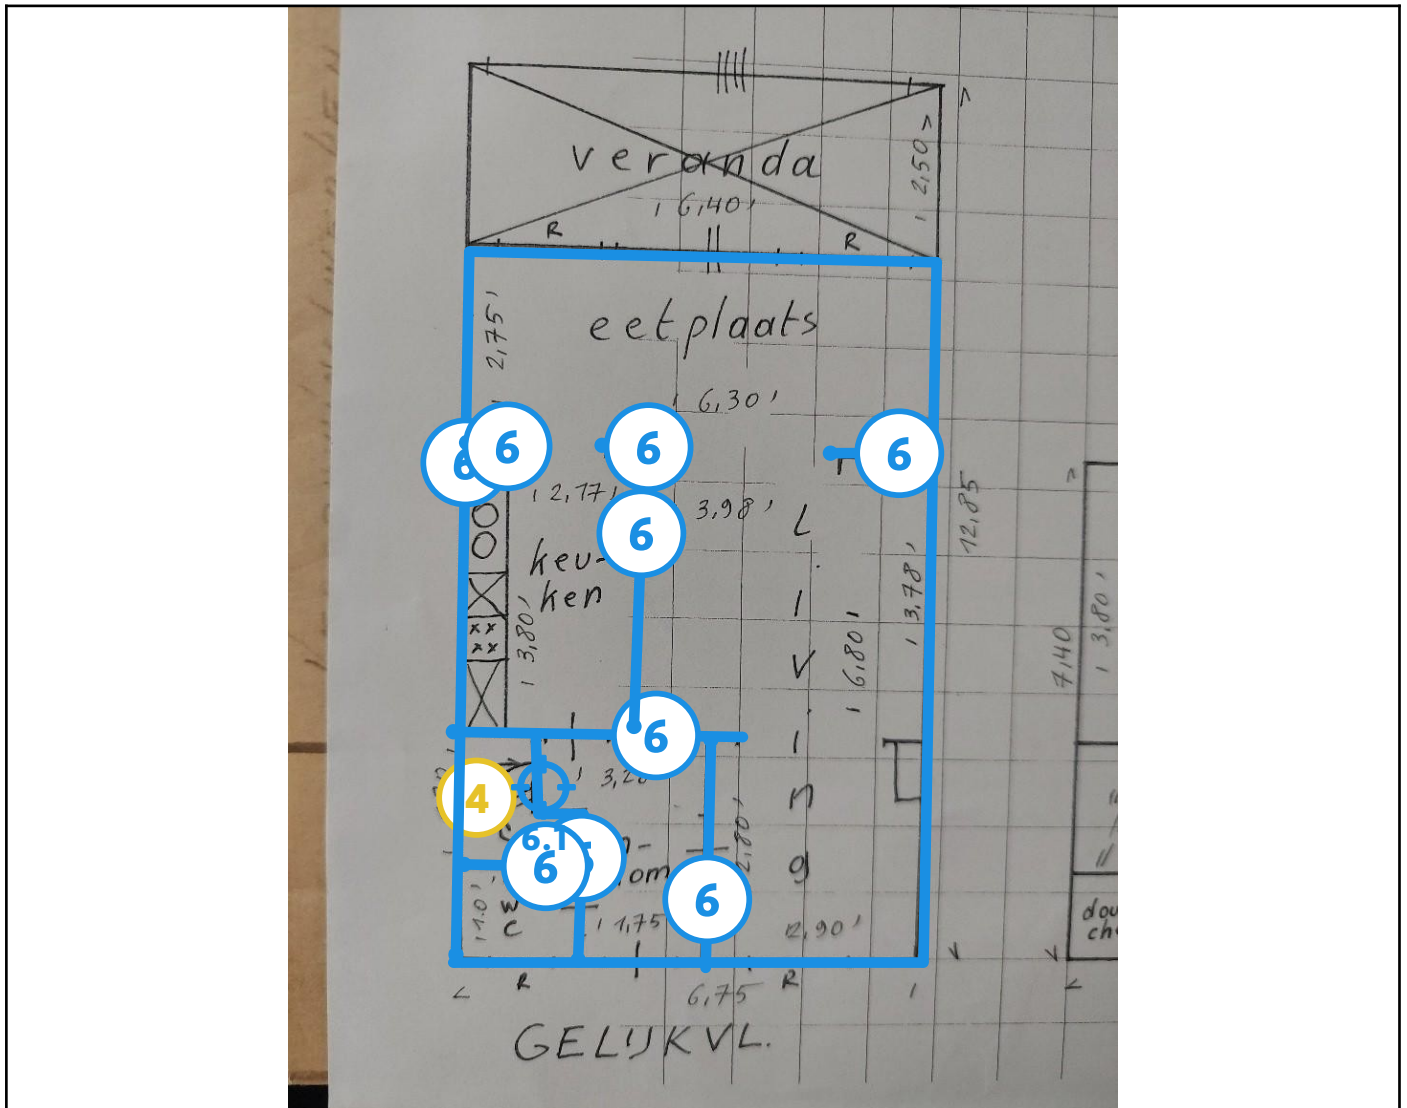
Plan 1.2: Gelijkvloers

Beschrijving	Type	Actie
4. Bakeliet	Asbestmateriaal	Zorgvuldig beheren
6. Pleister muren	Geen asbest	-
6.1 Code: 0.01	Mengmonster	-

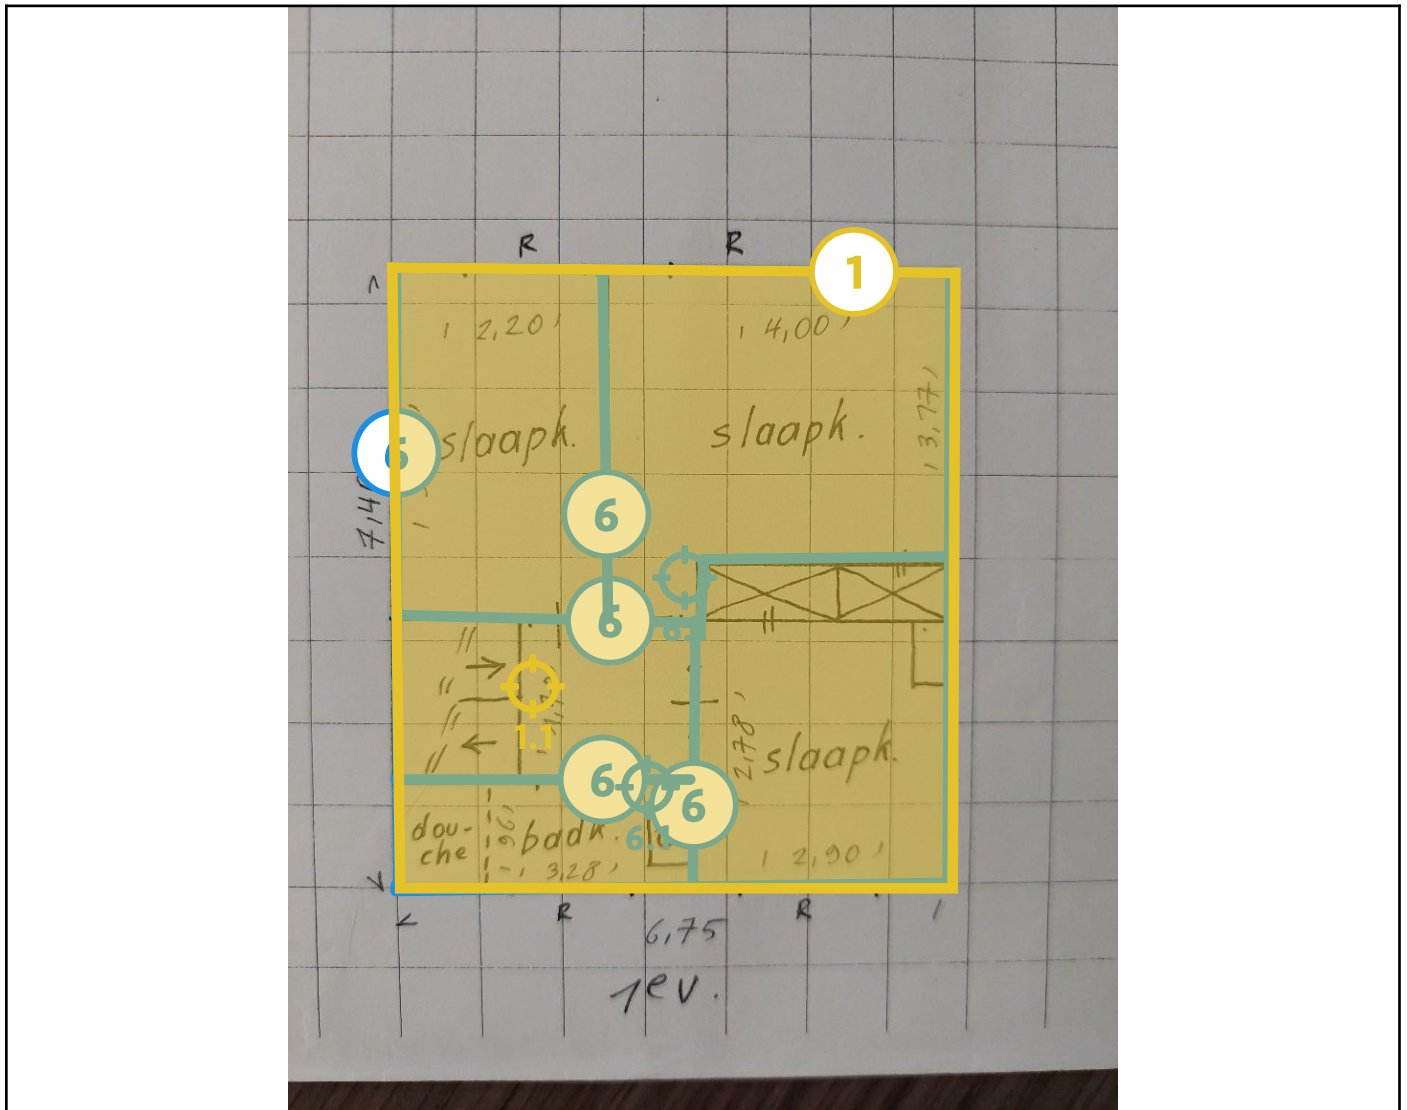
Plan 1.4: 1ste verdieping

Beschrijving	Type	Actie
1. Vinyl vloertegels	Asbestmateriaal	Zorgvuldig beheren
1.1 Code: 3.01	Puntmonster	-
6. Pleister muren	Geen asbest	-
6.1 Code: 0.01	Mengmonster	-

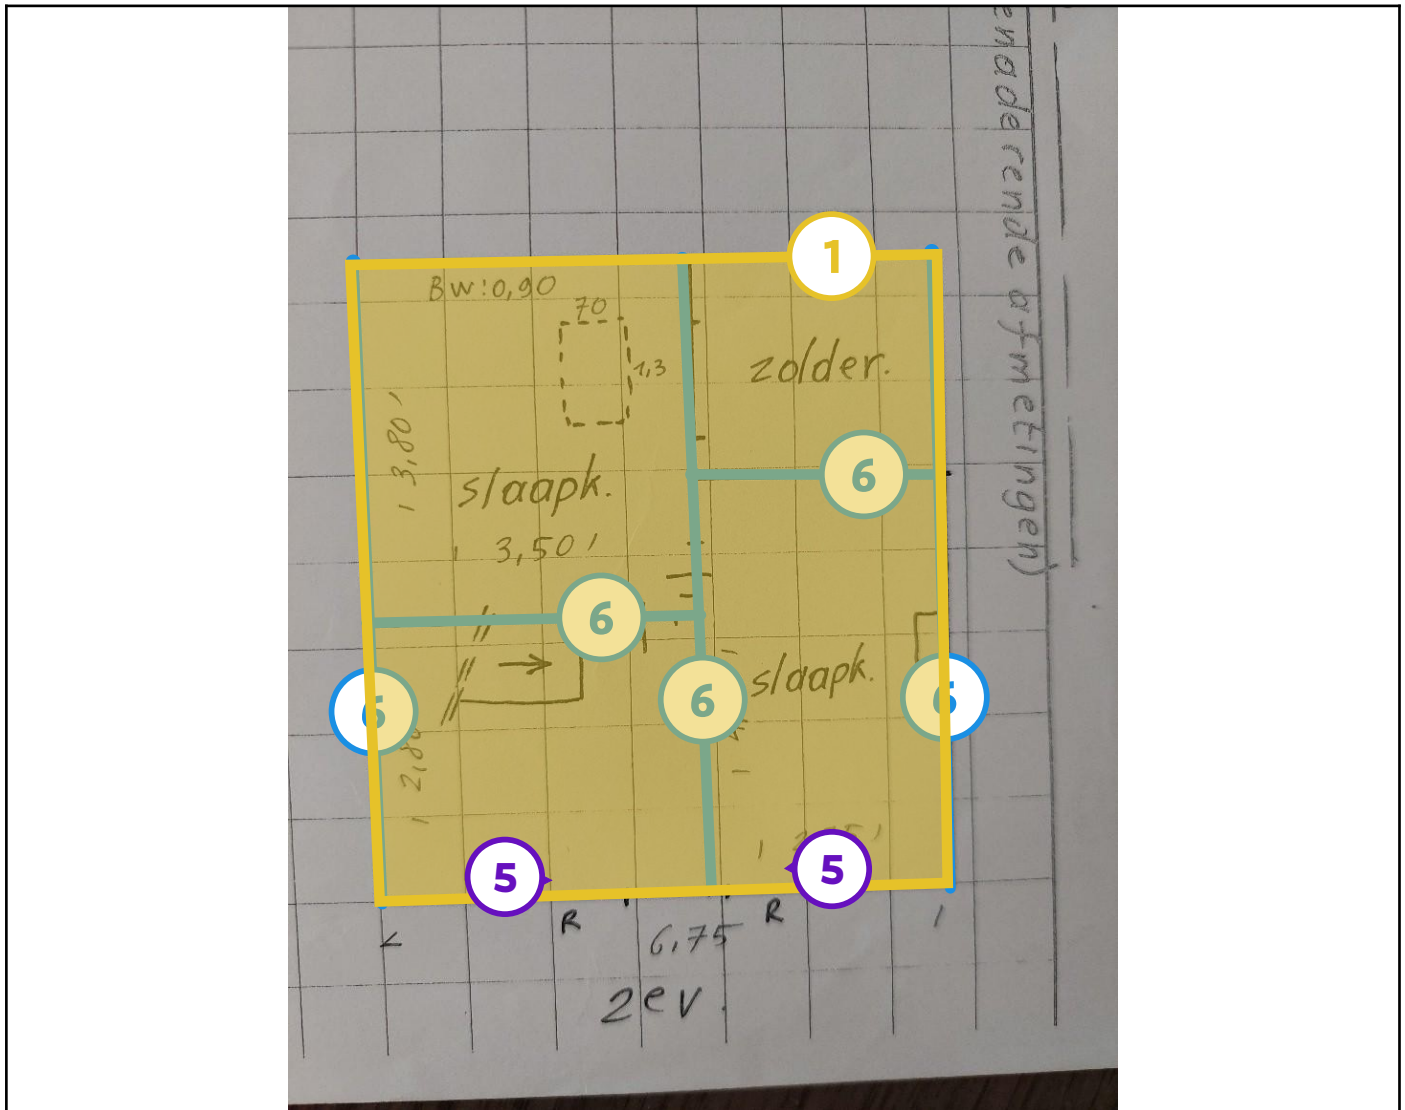
Plan 1.6: 2de verdieping

Beschrijving	Type	Actie
1. Vinyl vloertegels	Asbestmateriaal	Zorgvuldig beheren
5. Leien zijkanten dakkapel	Beperking	-
6. Pleister muren	Geen asbest	-

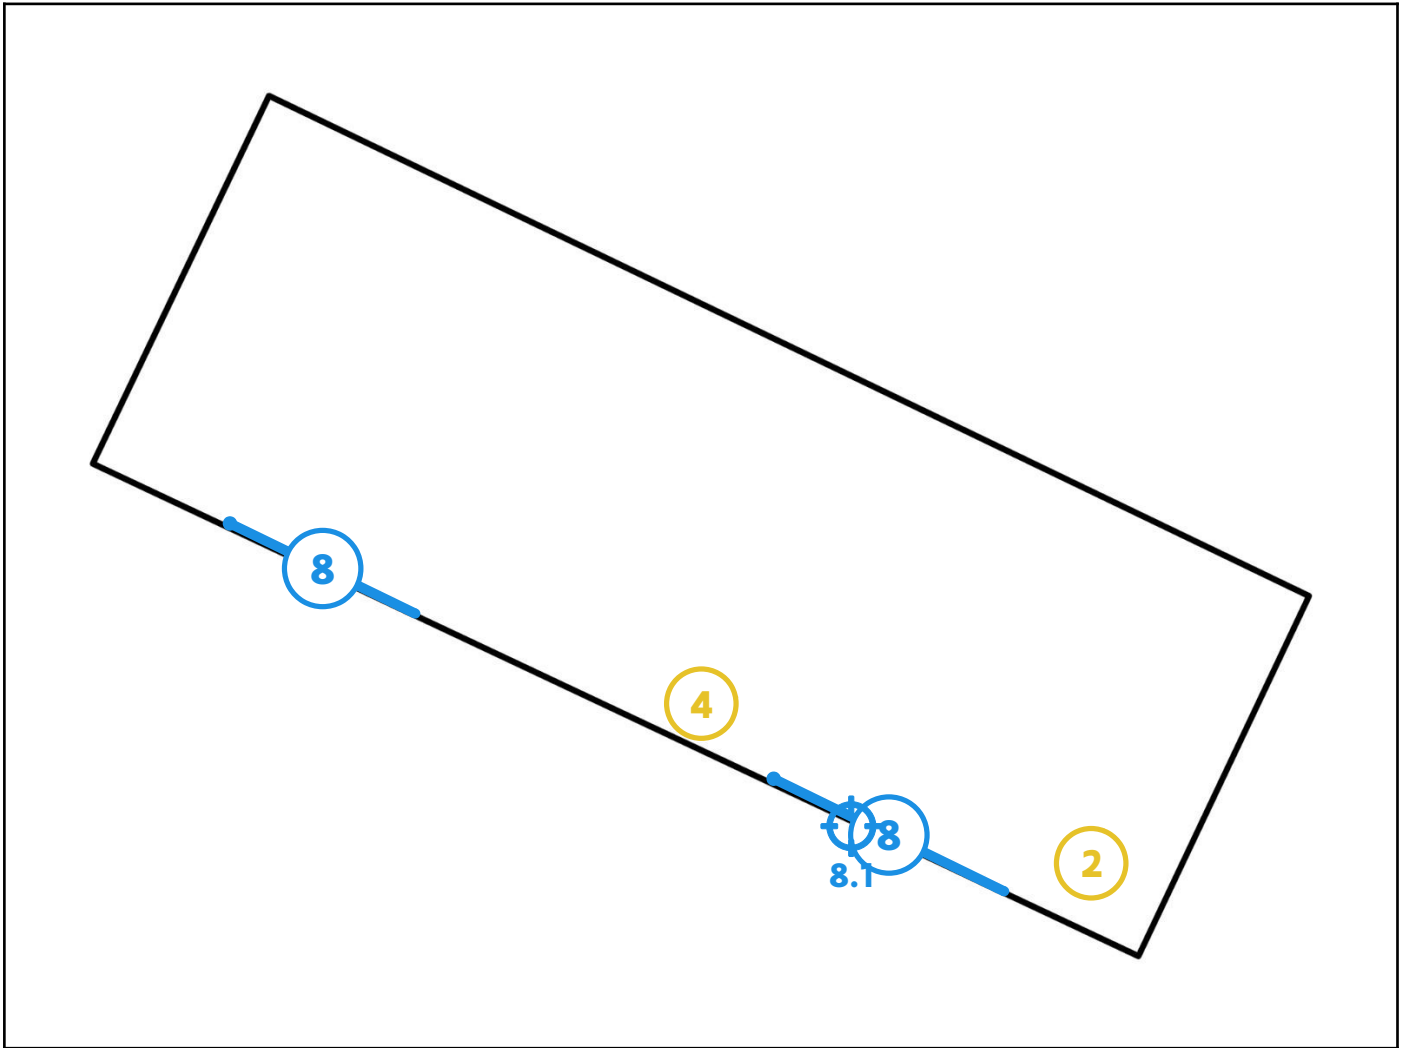
Plan 2.1: Bijgebouw plan

Beschrijving	Type	Actie
2. Regenafvoer	Asbestmateriaal	Zorgvuldig beheren
4. Bakeliet	Asbestmateriaal	Zorgvuldig beheren
8. Stopverf ramen tuinhuis	Geen asbest	-
8.1 Code: 1.02	Puntmonster	-

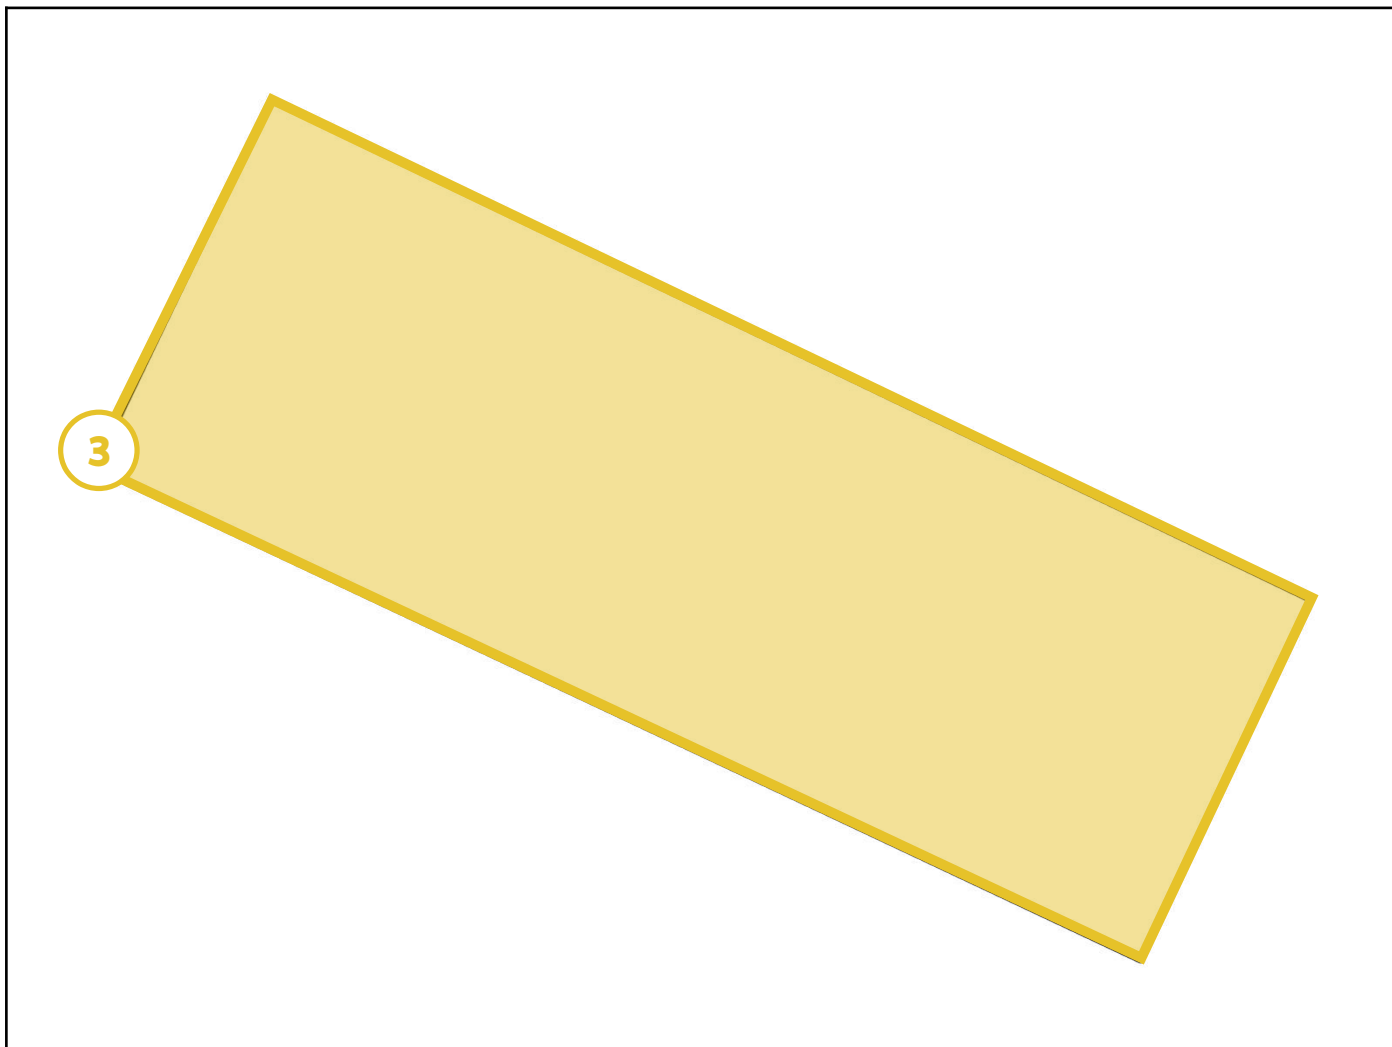
Plan 2.2: Bijgebouw dak

Beschrijving	Type	Actie
3. Roofing	Asbestmateriaal	Zorgvuldig beheren

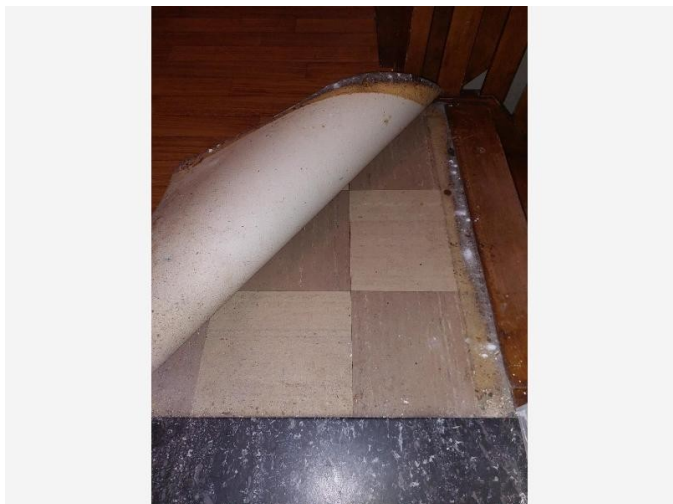
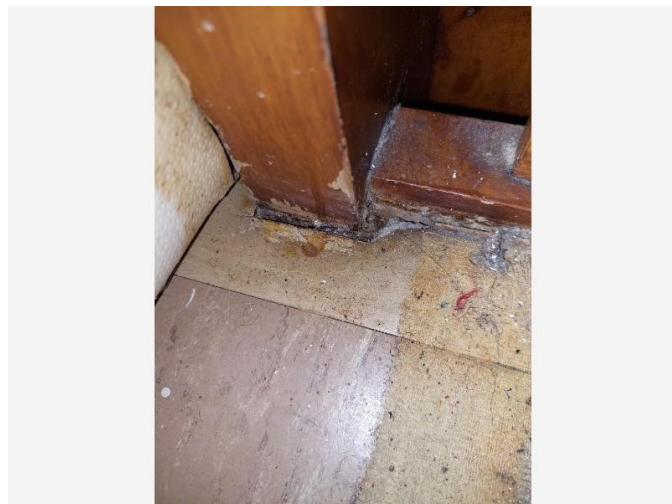
Het asbestmateriaal valt onder de mijlpaal van 2040.

Eindbeoordeling materiaalrisico	Zeer laag materiaalrisico en/of zeer lage kans op vezelvrijgave
---------------------------------	---

Gebondenheid	Categorie 1: hechtgebonden in oorsprong
Asbestsoort (vezeltype)	Alleen chrysotiel
Asbestconcentratie	Laag (< 50%)
Afschermingsgraad van het gehele materiaal	Niet stootvaste afscherming
Toestand van het materiaal	Licht beschadigd, licht verweerd. Intact calciumsilicaatmateriaal of categorie III 'gebondenheid'

#	Type	Referentie	Resultaat
1.1	Puntmonster	3.01	Chrysotiel

Beschrijving	Vinyl vloertegels
Omgeving	Binnen
Primaire drager	Vloer
Asbestmateriaal	Prefab - afwerking - Tegel
Bindmiddel van asbestmateriaal	Kunststof of -hars
Gebondenheid op basis van bindmiddel	Hecht
Hoeveelheid (oppervlakte - dikte - aantal)	• 94,00 m ² - 0,50 cm - 1 stuk
Totaal volume	0,47 m ³
Eenvoudig bereikbaar	Ja
Bevestigingswijze	• Verlijmd, ingegoten, versmeerd
Identificatiemethode	Vaststelling met monstername
Destructieve handeling voor identificatie	Nee

- Zorg voor een veilig beheer. Vermijd het beschadigen van het asbestmateriaal. Controleer de toestand jaarlijks op wijzigingen.

- Hermetische zone (erkend asbestverwijderaar)
De tegels zitten volledig vast aan de ondervloer en kunnen dus niet verwijderd worden zonder dat de tegels gaan breken. Daarvoor is de verwijdering zeer moeilijk en zal deze moeten gebeuren door een erkend asbestverwijderaar in een hermetische zone.

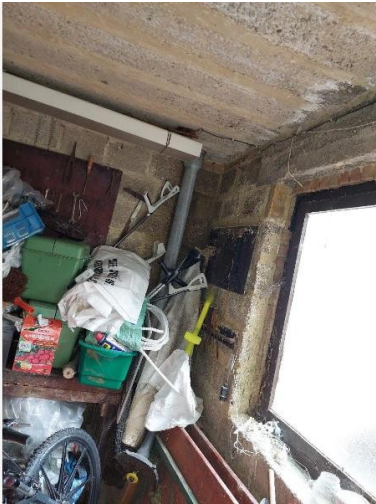
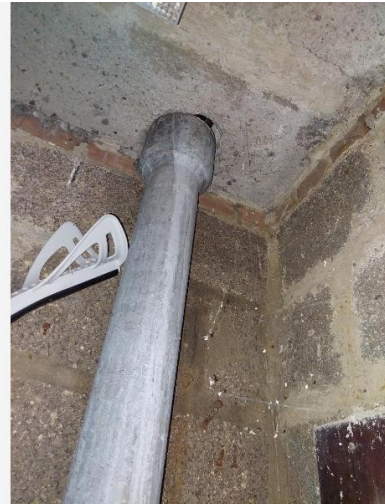
Het asbestmateriaal valt onder de mijlpaal van 2040.

Eindbeoordeling materiaalrisico	Laag materiaalrisico en/of verlaagde kans op vezelvrijgave
---------------------------------	--

Gebondenheid	Categorie 1: hechtgebonden in oorsprong
Asbestsoort (vezeltype)	Crocidoliet aanwezig
Asbestconcentratie	Laag (< 50%)
Afschermingsgraad van het gehele materiaal	Geheel of deels (ook) vrij aan de binnenlucht
Toestand van het materiaal	Onbeschadigd, niet verweerd

Beschrijving	Regenafvoer
Omgeving	Binnen
Primaire drager	Infrastructuur hemelwater (opvang en afvoer)
Asbestmateriaal	Hemelwaterafvoerkanaal
Bindmiddel van asbestmateriaal	Cement
Gebondenheid op basis van bindmiddel	Hecht
Hoeveelheid (lengte - omtrek - dikte - aantal)	<ul style="list-style-type: none">• 2,50 m - 40,00 cm - 2,00 cm - 1 stuk
Totaal volume	0,02 m ³
Eenvoudig bereikbaar	Ja
Bevestigingswijze	<ul style="list-style-type: none">• Onbekend
Identificatiemethode	Vaststelling zonder monstername
Destructieve handeling voor identificatie	Nee

- Zorg voor een veilig beheer. Vermijd het beschadigen van het asbestmateriaal. Controleer de toestand jaarlijks op wijzigingen.

- Eenvoudige handelingen: enkel door erkend asbestverwijderaar
De verwijdering van de buis voor de afwatering van het platte dak lijkt op het eerste zicht geen structurele werken met zich mee te brengen. De buis dient wel in zijn geheel verwijderd worden.

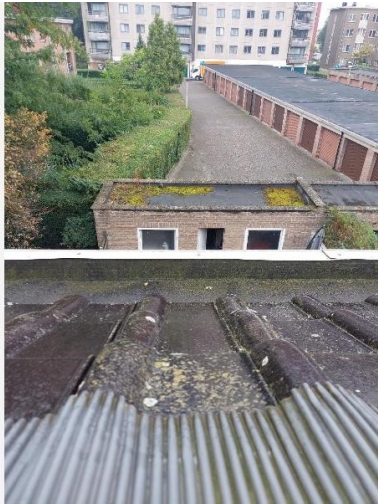
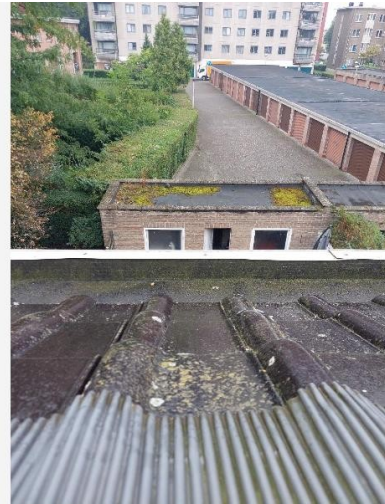
Het asbestmateriaal valt onder de mijlpaal van 2040.

Eindbeoordeling materiaalrisico	Laag materiaalrisico en/of verlaagde kans op vezelvrijgave
---------------------------------	--

Gebondenheid	Categorie 1: hechtgebonden in oorsprong
Asbestsoort (vezeltype)	Crocidoliet aanwezig
Asbestconcentratie	Laag (< 50%)
Afschermingsgraad van het gehele materiaal	Geheel of deels vrij aan de buitenlucht
Toestand van het materiaal	Onbeschadigd, niet verweerd

Beschrijving	Roofing
Omgeving	Buiten
Primaire drager	Plat dak
Asbestmateriaal	Dak- en gevelbekleding - Roofing
Bindmiddel van asbestmateriaal	Bitumen (roofing, teer, asfalt)
Gebondenheid op basis van bindmiddel	Hecht
Hoeveelheid (oppervlakte - aantal)	• 15,00 m ² - 1 stuk
Totale oppervlakte	15,00 m ²
Eenvoudig bereikbaar	Ja
Bevestigingswijze	• Verlijmd, ingegoten, versmeerd
Identificatiemethode	Vaststelling zonder monstername Motivatie: Groot risico op structurele gevolgschade (lekschade, werking installatie,...)
Destructieve handeling voor identificatie	Nee

- Zorg voor een veilig beheer. Vermijd het beschadigen van het asbestmateriaal. Controleer de toestand jaarlijks op wijzigingen.
- Hemelwater dat afspoelt van asbestcement daken of gevels kan asbestdeeltjes bevatten. Gebruik het enkel voor gesloten circuits (bv. spoelen toiletten). Reinig na het vervangen van het dak of de gevel de dakgoten en regenwaterput of -ton om asbesthoudend sediment of slib te verwijderen

- Eenvoudige handelingen: enkel door erkend asbestverwijderaar
De roofing kon niet getest worden op asbest gezien de grote kans op een lek. Vooraleer de roofing te verwijderen kan er nog een staal genomen worden om te kijken of de roofing al dan niet asbesthoudend is.

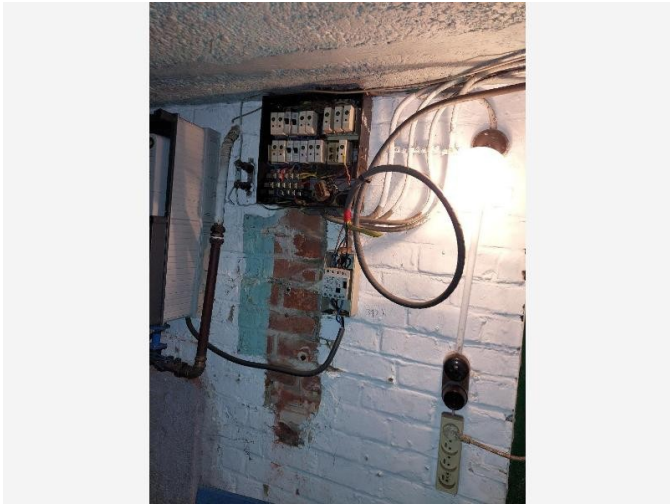
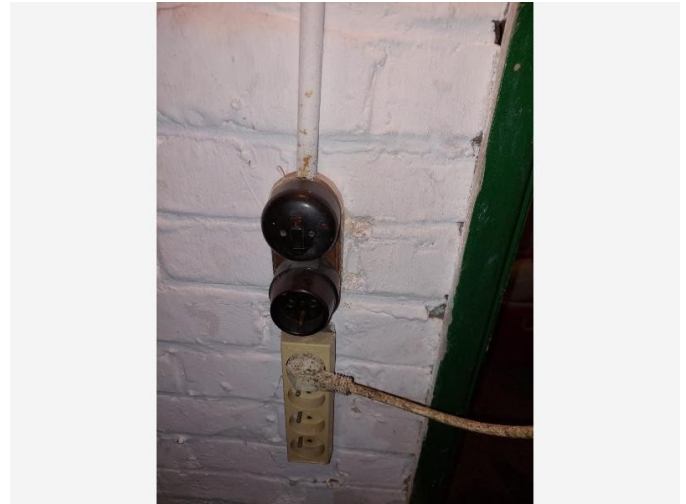
Het asbestmateriaal valt onder de mijlpaal van 2040.

Eindbeoordeling materiaalisico	Laag materiaalisico en/of verlaagde kans op vezelvrijgave
--------------------------------	---

Gebondenheid	Categorie 1: hechtgebonden in oorsprong
Asbestsoort (vezeltype)	Crocidoliet aanwezig
Asbestconcentratie	Laag (< 50%)
Afschermingsgraad van het gehele materiaal	Geheel of deels (ook) vrij aan de binnenlucht
Toestand van het materiaal	Onbeschadigd, niet verweerd

Beschrijving	Bakeliet
Omgeving	Binnen
Primaire drager	Communicatie en elektrische infrastructuur en uitrusting
Asbestmateriaal	Plaat, paneel, tablet - Type Bakeliet
Bindmiddel van asbestmateriaal	Kunststof of -hars
Gebondenheid op basis van bindmiddel	Hecht
Hoeveelheid (oppervlakte - dikte - aantal)	• 1,00 m ² - 0,99 cm - 1 stuk
Totaal volume	0,01 m ³
Eenvoudig bereikbaar	Ja
Bevestigingswijze	• Geschroefd
Identificatiemethode	Vaststelling zonder monstername
Destructieve handeling voor identificatie	Nee

- Zorg voor een veilig beheer. Vermijd het beschadigen van het asbestmateriaal. Controleer de toestand jaarlijks op wijzigingen.

- Eenvoudige handelingen: mag via doe-het-zelf of door werknemer(s) met opleidingsattest eenvoudige handelingen
De bakelieten toepassingen zijn eenvoudig los te schroeven en te vervangen door een niet-asbesthoudende variant.

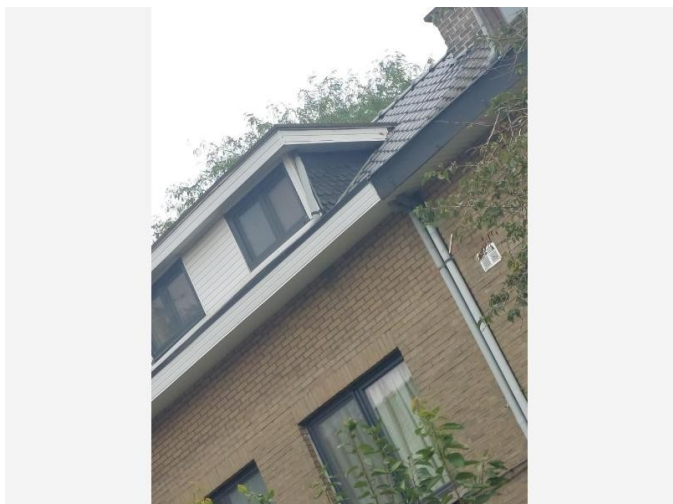
Permanente beperking

Reden: Het te onderzoeken materiaal situeert zich hoger dan 3,50 m te rekenen vanaf een veilige ondergrond

Uitleg van de asbestdeskundige: De leien bevinden zich op ongeveer 5,5m hoog.

(Asbest)materiaal	Dak- en gevelbekleding - Lei, shingle
Karakterisatie	Asbest (verdacht)
Primaire drager	Wand buitenschil

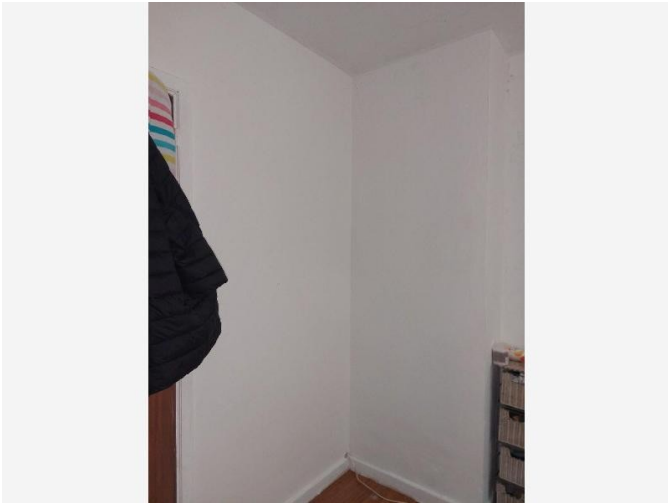
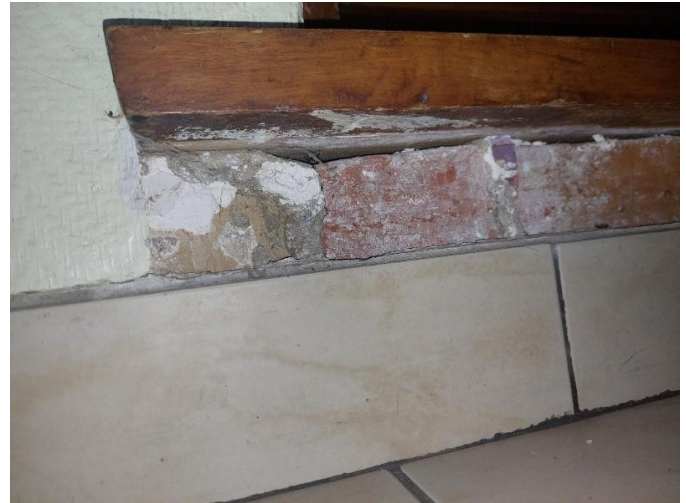
Fiche 6: Pleister muren

Geen asbest

#	Type	Referentie	Resultaat
6.1	Mengmonster	0.01	Geen asbest

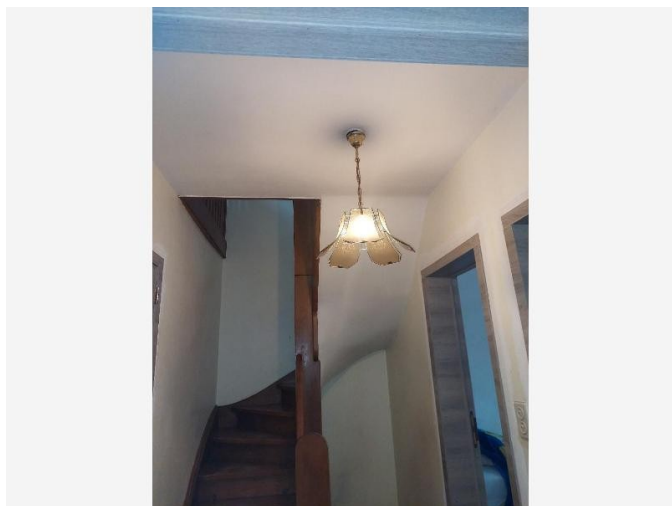
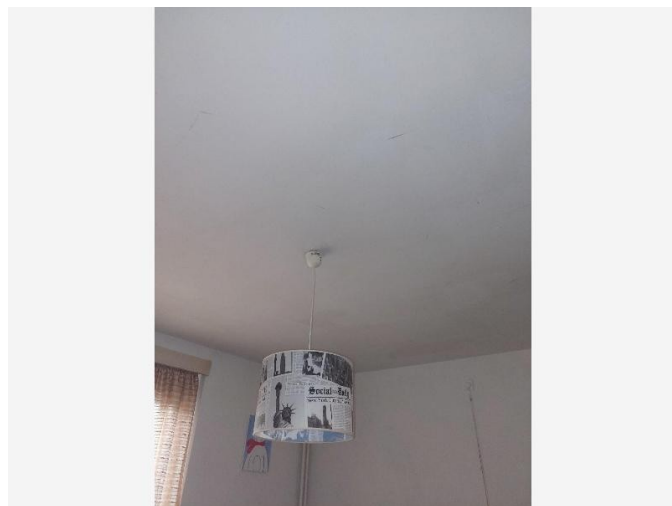
Geen asbest

#	Type	Referentie	Resultaat
7.1	Mengmonster	0.02	Geen asbest

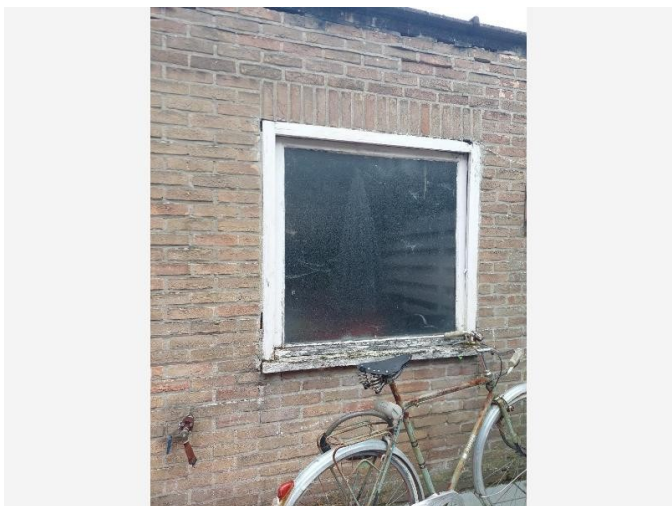
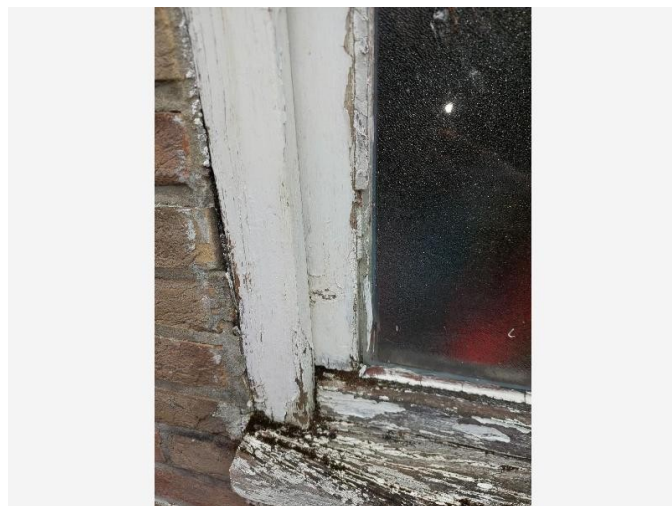
Fiche 8: Stopverf ramen tuinhuis

Geen asbest

#	Type	Referentie	Resultaat
8.1	Puntmonster	1.02	Geen asbest

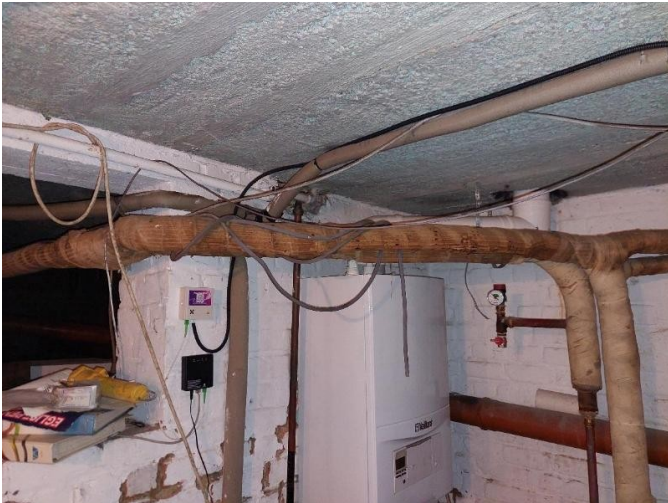
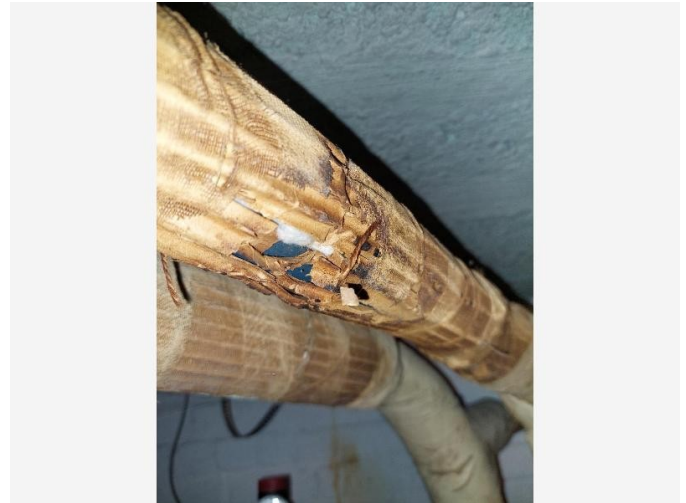
Fiche 9: Karton rond leidingisolatie

Geen asbest

#	Type	Referentie	Resultaat
9.1	Puntmonster	2.01	Geen asbest

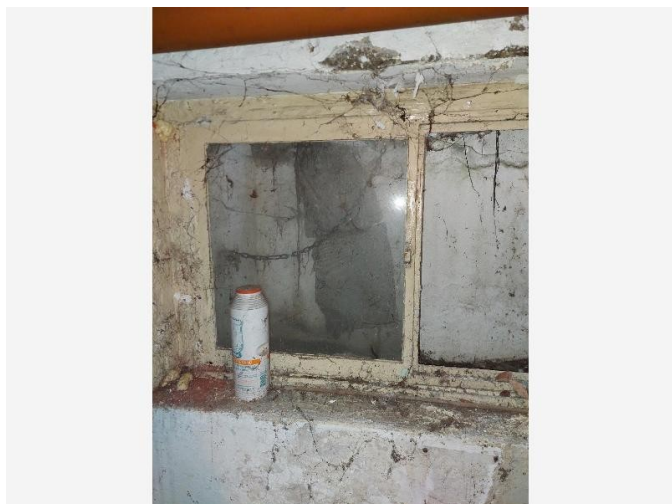
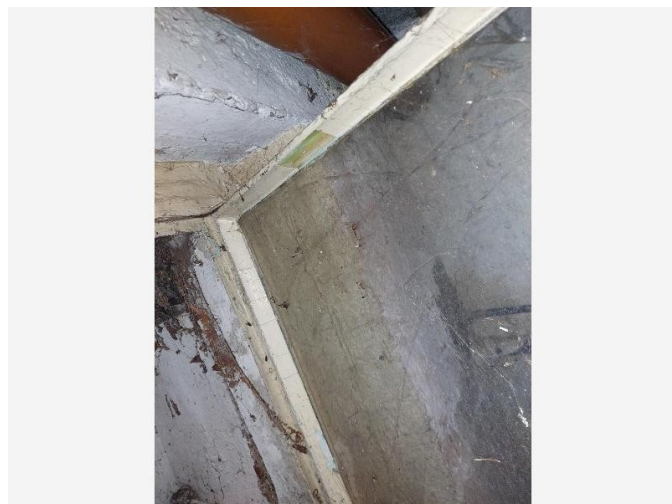
Fiche 10: Stopverf ramen kelder

Geen asbest

#	Type	Referentie	Resultaat
10.1	Puntmonster	1.01	Geen asbest
