Asbestinventarisatetest

Stevenslei 87, 2100 Antwerpen

Attestnummer : 20260321-000092.000

Uitgegeven op : 21.03.2026

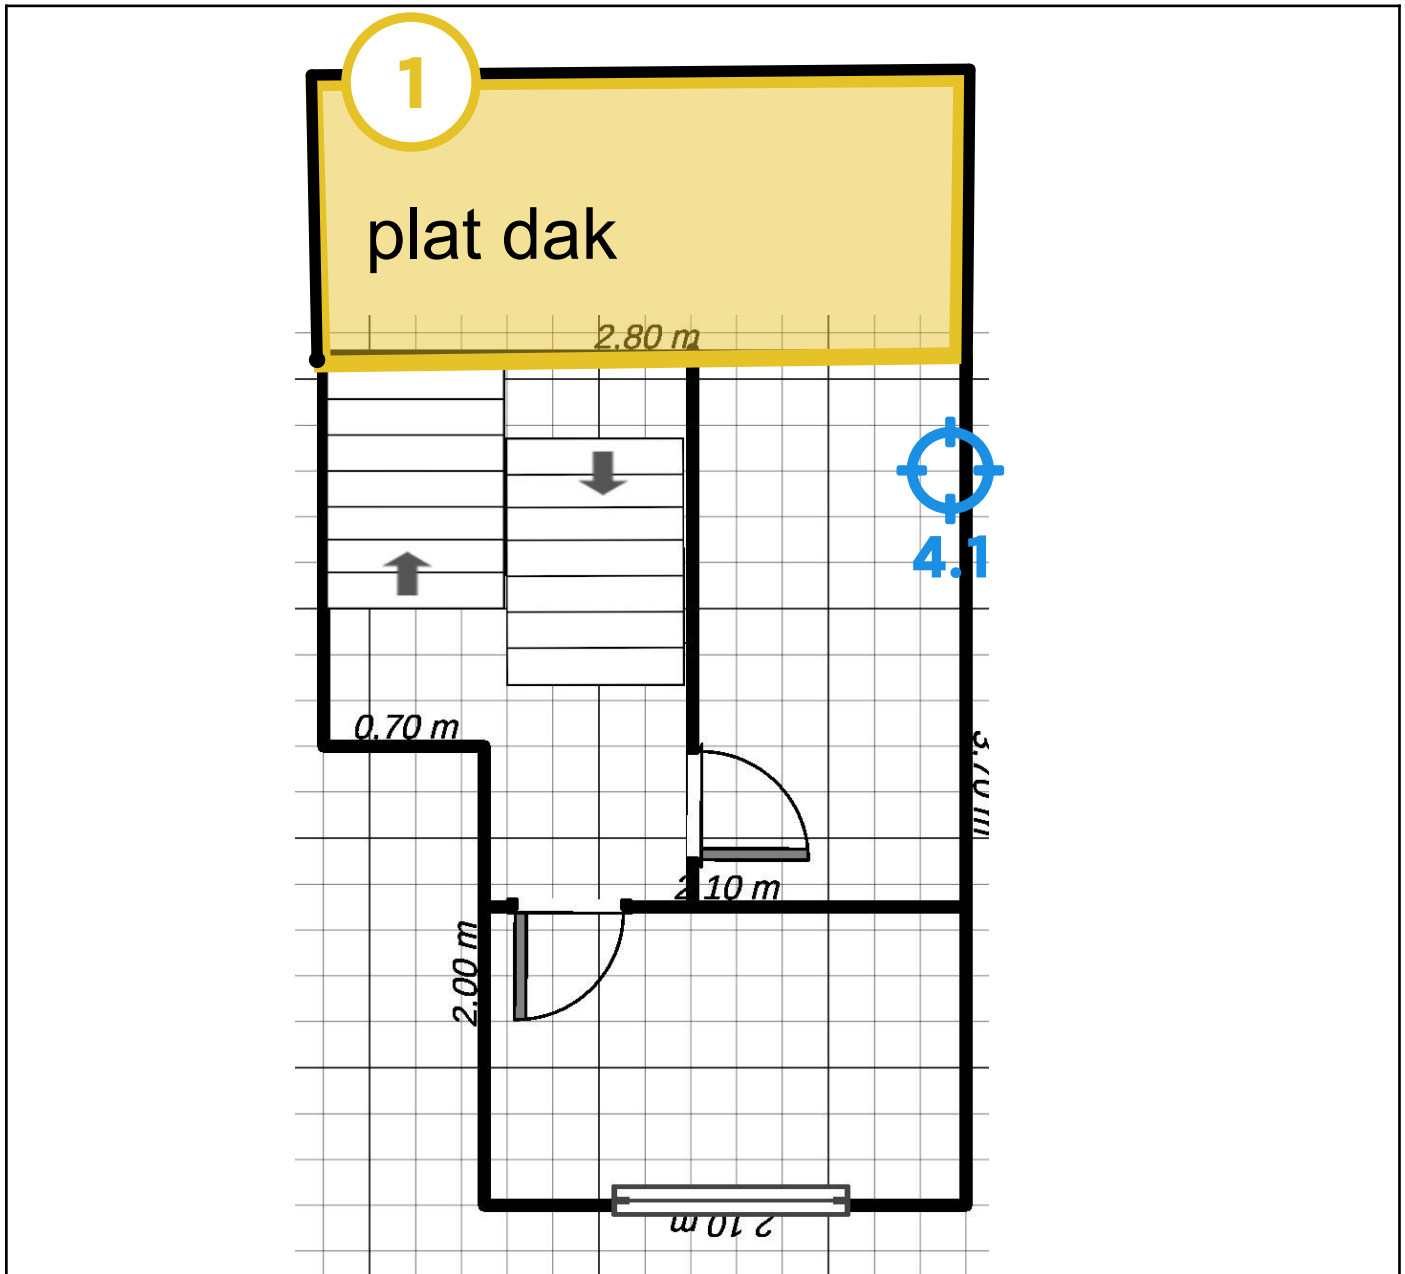
Plan 1.5: Verdieping 1

Beschrijving	Type	Actie
1. Roofing - dak	Asbestmateriaal	Zorgvuldig beheren
4. Pleisterwerk natte ruimte	Geen asbest	-
4.1 Code: A-03 Pleisterwerk natte ruimte	Mengmonster	-

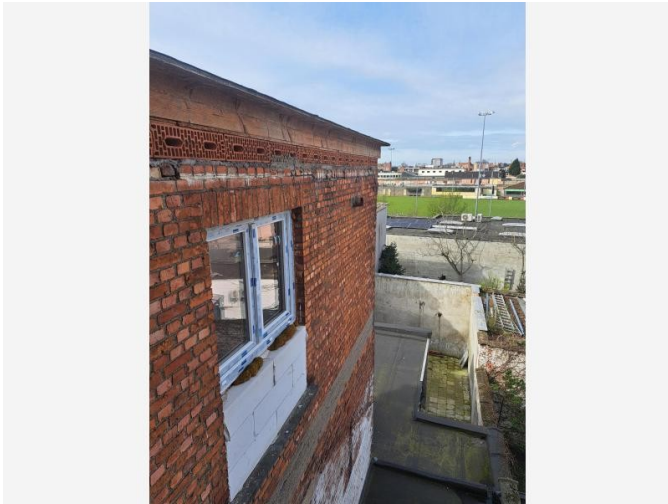
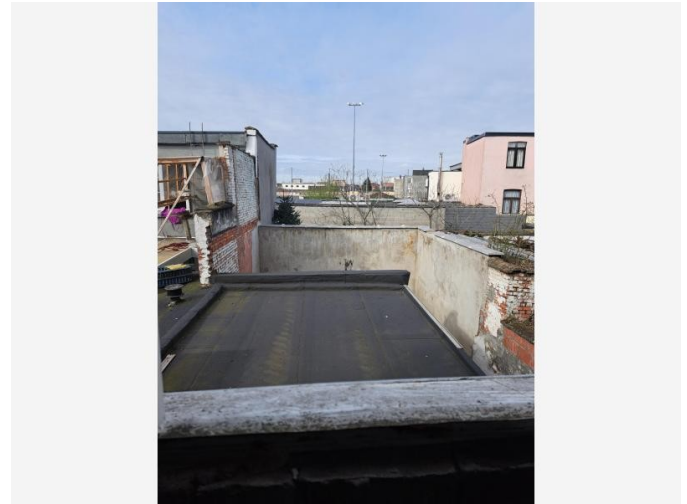
Het asbestmateriaal valt onder de mijlpaal van 2040.

Eindbeoordeling materiaalrisico	Zeer laag materiaalrisico en/of zeer lage kans op vezelvrijgave
---------------------------------	---

Gebondenheid	Categorie 1: hechtgebonden in oorsprong
Asbestsoort (vezeltype)	Alleen chrysotiel aanwezig
Asbestconcentratie	Laag (< 50%)
Afschermingsgraad van het gehele materiaal	Geheel of deels vrij aan de buitenlucht, maar geen contact met binnenlucht
Toestand van het materiaal	Onbeschadigd, niet verweerd

Beschrijving	Roofing - dak
Omgeving	Buiten
Primaire drager	Plat dak
Asbestmateriaal	Dak- en gevelbekleding - Roofing
Bindmiddel van asbestmateriaal	Bitumen (roofing, teer, asfalt)
Gebondenheid op basis van bindmiddel	Hecht
Hoeveelheid (oppervlakte - aantal)	<ul style="list-style-type: none">• 50,00 m² - 1 stuk
Totale oppervlakte	50,00 m ²
Eenvoudig bereikbaar	Ja
Bevestigingswijze	<ul style="list-style-type: none">• Verlijmd, ingegoten, versmeerd
Identificatiemethode	<p>De asbestdeskundige beoordeelt het materiaal als asbestverdacht en dus asbesthoudend, en dit zonder monstername.</p> <p>Motivatie: De monstername brengt andere schade aan dan schade die inherent is aan de monstername.</p>
Destructieve handeling voor identificatie	Nee

- Zorg voor een veilig beheer. Vermijd het beschadigen van het asbestmateriaal. Controleer de toestand jaarlijks op wijzigingen.
- Voer bijkomende staalname(s) uit.

- Eenvoudige handelingen: mag via doe-het-zelf of door werknemer(s) met opleidingsattest eenvoudige handelingen
Zorg voor de nodige beschermingsmiddelen: masker type P3 en beschermoverall type 5/6. Breng de toepassing naar een erkend inzamelpunt. Een toepassing die niet kan worden verwijderd zonder te breken, te beschadigen of scheuren moet verplicht via hermetische zone verwijderd worden. Roep de hulp in van een erkende verwijderaar U vindt alle info omtrent verwijdering op www.ovam.be

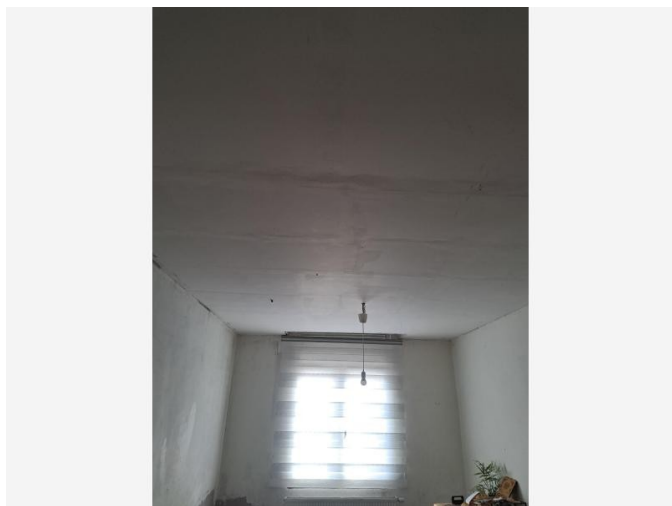
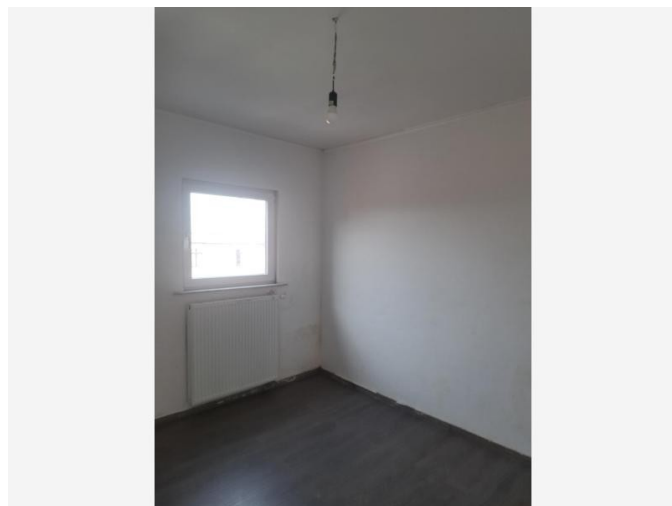
Fiche 2: Pleisterwerk plafond

Geen asbest

#	Type	Referentie	Resultaat
2.1	Mengmonster	A-02 Pleisterwerk plafond	Geen asbest

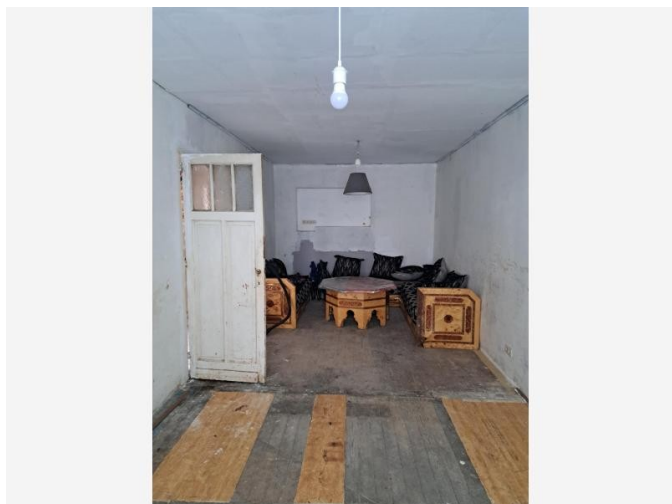
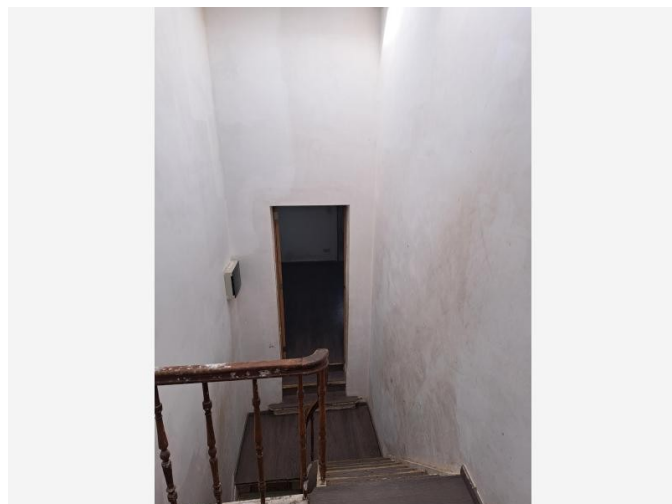
Geen asbest

#	Type	Referentie	Resultaat
3.1	Mengmonster	A-01 Pleisterwerk muren	Geen asbest

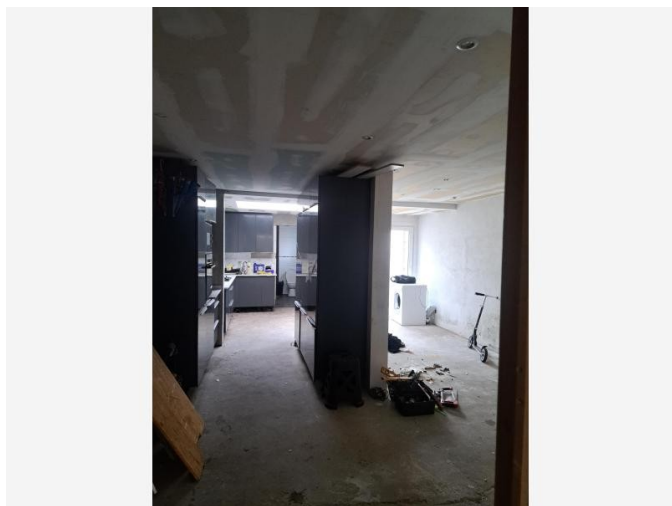
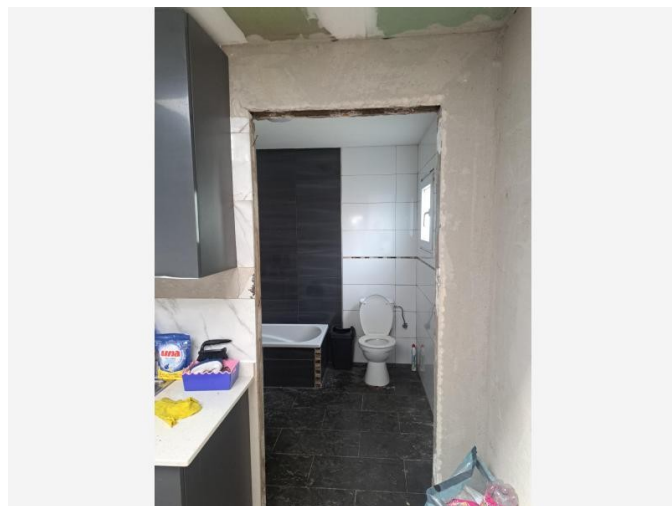
Geen asbest

#	Type	Referentie	Resultaat
4.1	Mengmonster	A-03 Pleisterwerk natte ruimte	Geen asbest
