CONTRÔLE D'ÉTANCHÉITÉ ET DE CONFORMITÉ D'UN RÉSERVOIR À MAZOUT

RÉF. 134/2025/112771/C01:1

DATE DU CONTRÔLE 26/08/2025 **AGENT VISITEUR** Steve Debout
ADRESSE DU CONTRÔLE Voie de la Liberté 16 - 6717 Attert **AGRÉMENT RÉGION WALLONNE** AGRW-DEP-048/A/10 05/02/2029

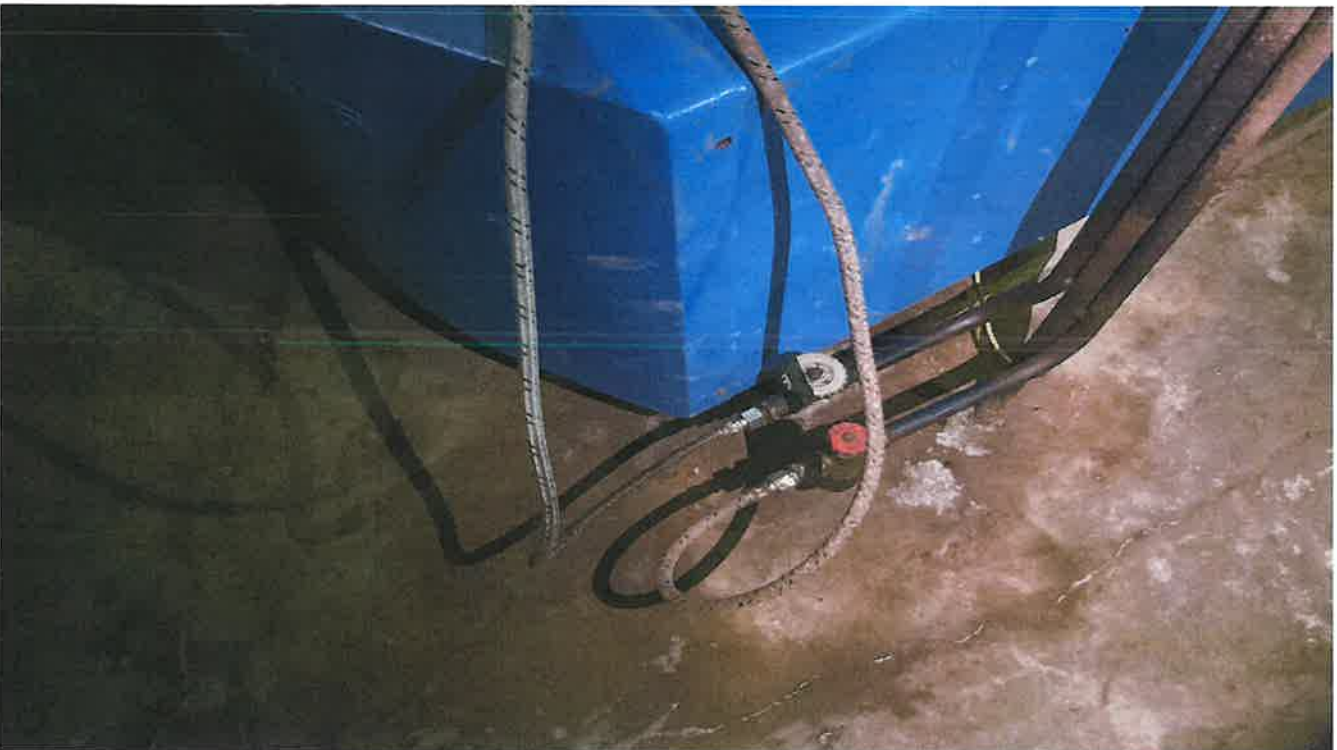
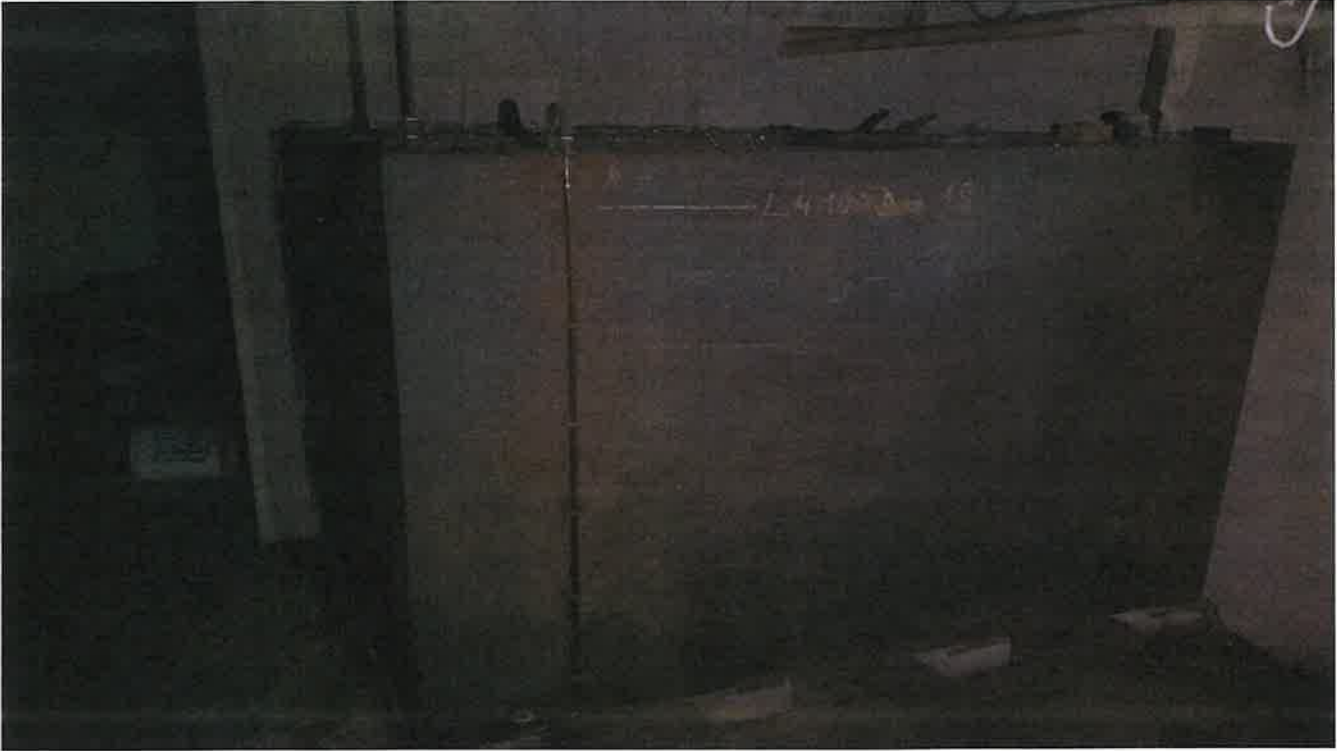
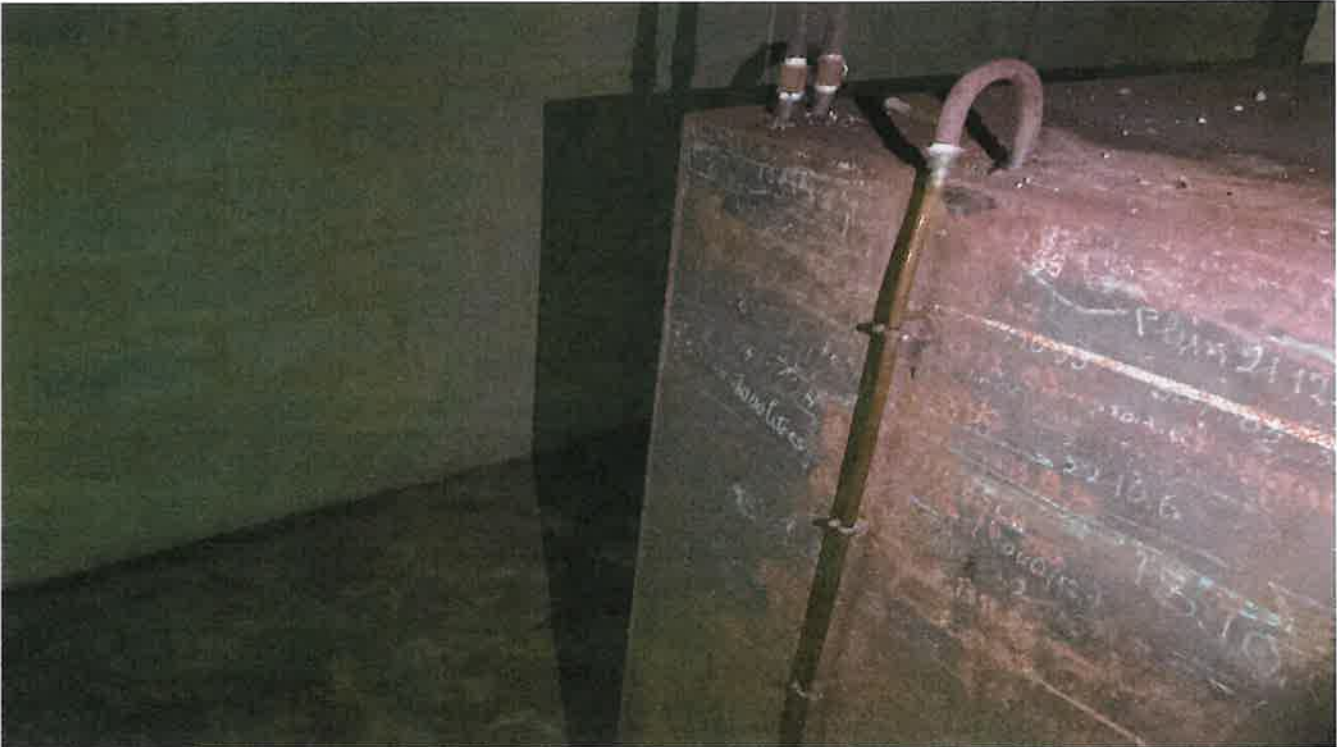
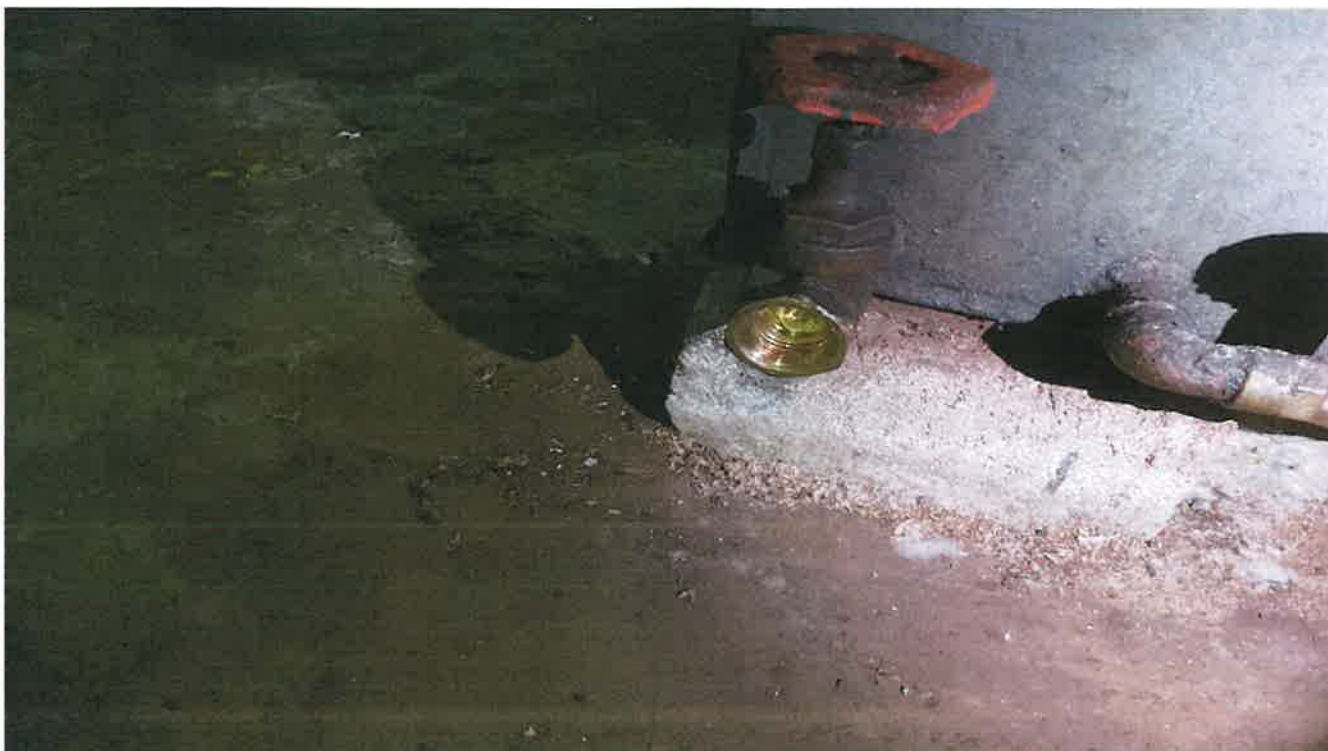
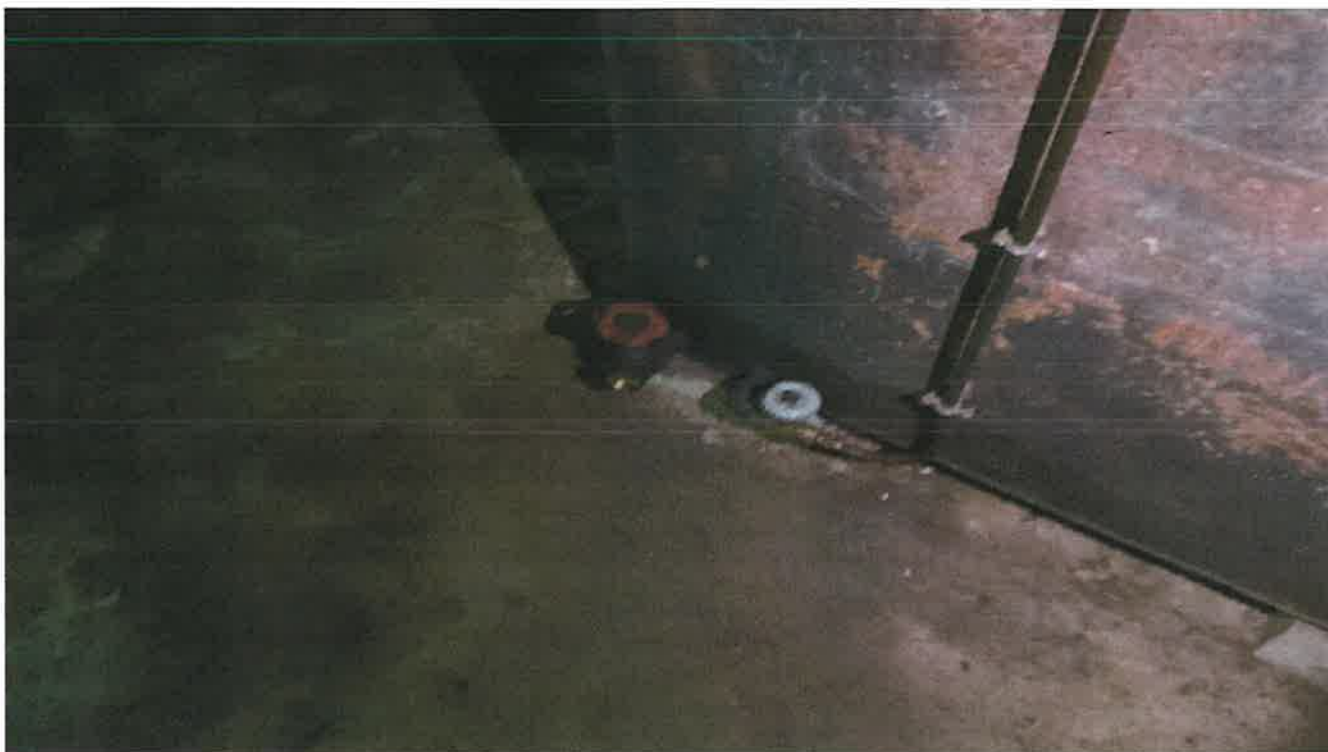
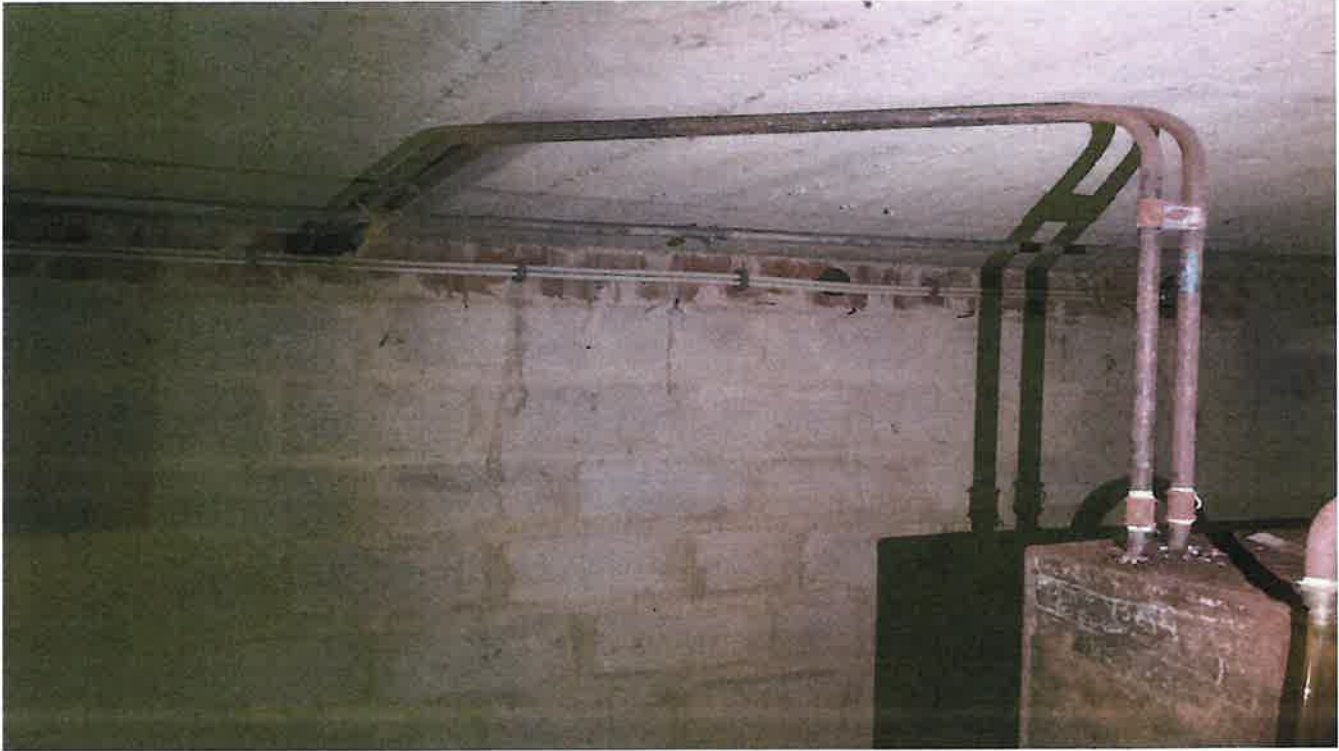
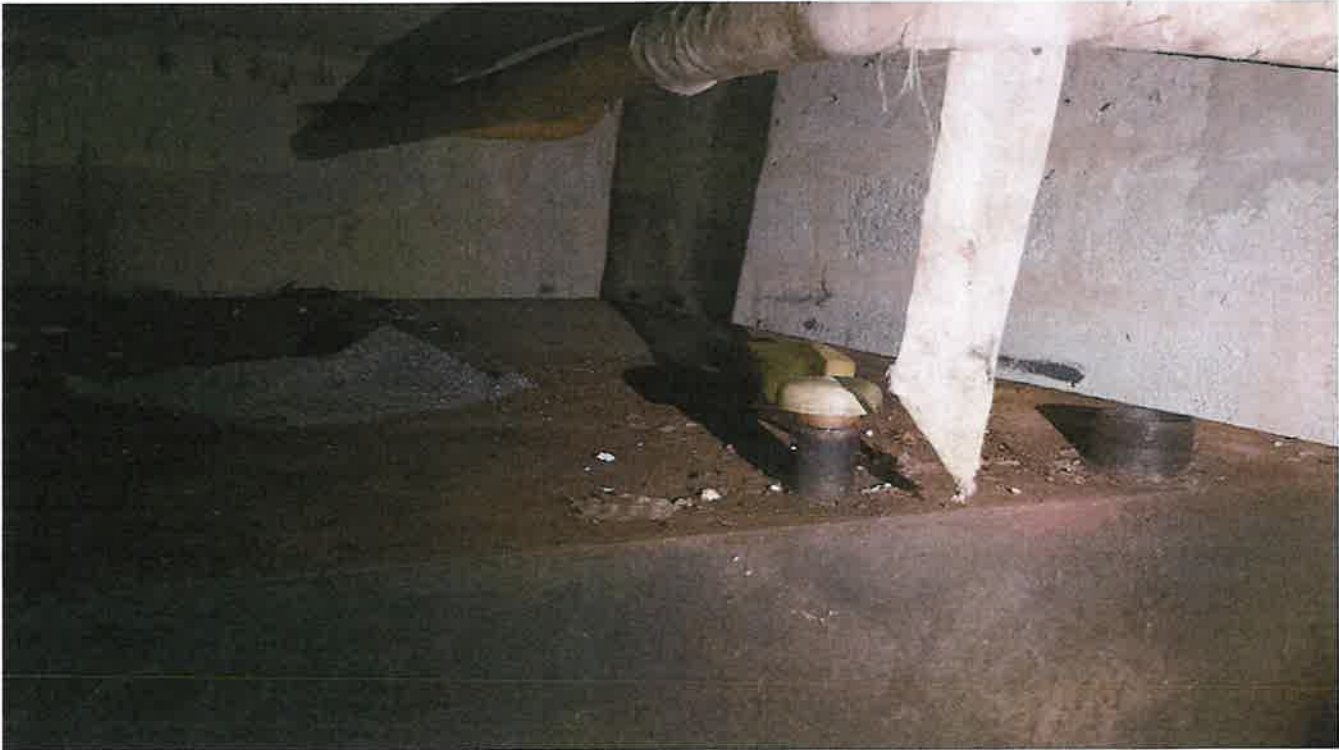
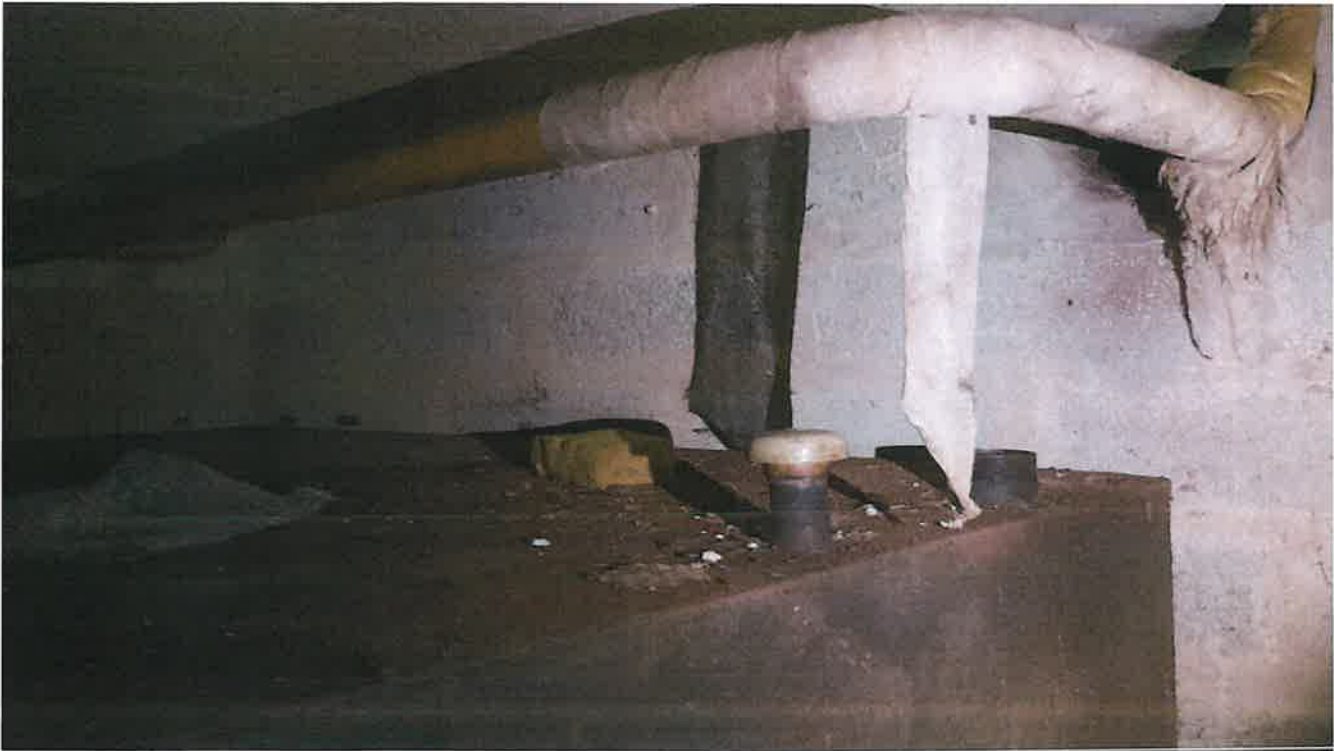
Chambre de visite et accessoires

L'autorisation d'exploitation n'est pas présente
 Le montage réalisé de la jauge sur le côté du réservoir est interdit. A démonter
 Placer un système anti-débordement : sifflet ou sonde
 Le diamètre de l'évent est insuffisant ; il doit faire minimum 5/4"
 Placer un bouchon sur le tuyau de remplissage
 Traiter la cuve contre la corrosion ; poncer la cuve et la peindre avec une peinture anti rouille
 Placer un bouchon sur la vanne dans le bas de la cuve

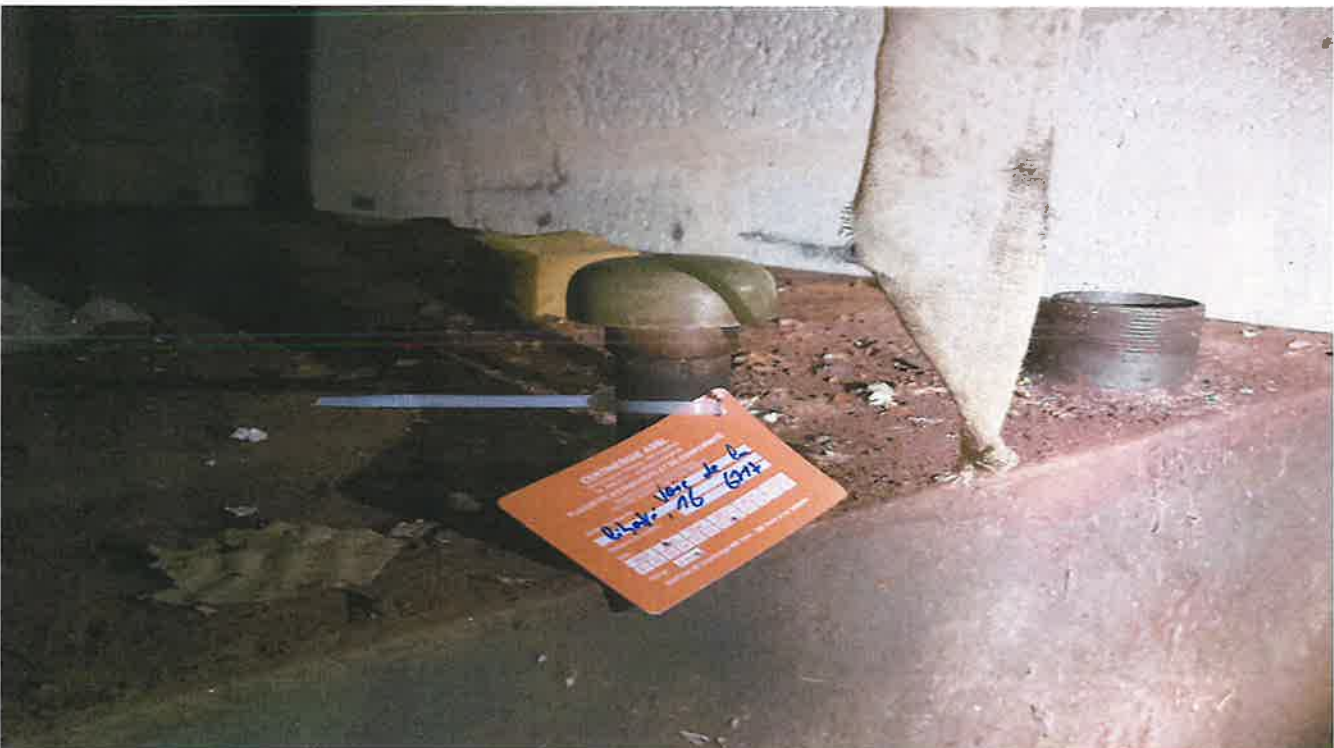
Plaquette apposée sur le réservoir

Une plaquette orange a été fixée et scellée sur la conduite de remplissage du réservoir le jour même du contrôle.
