Asbestinventarisatetest

Frans Beirenslaan 56, 2150 Borsbeek

Attestnummer : 20240603-000058.000

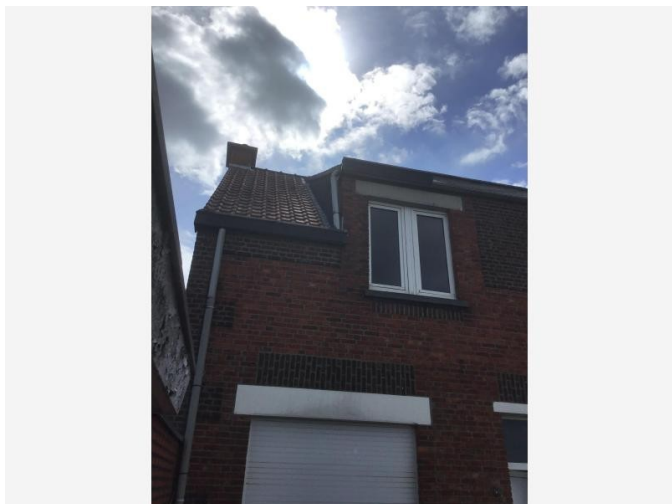
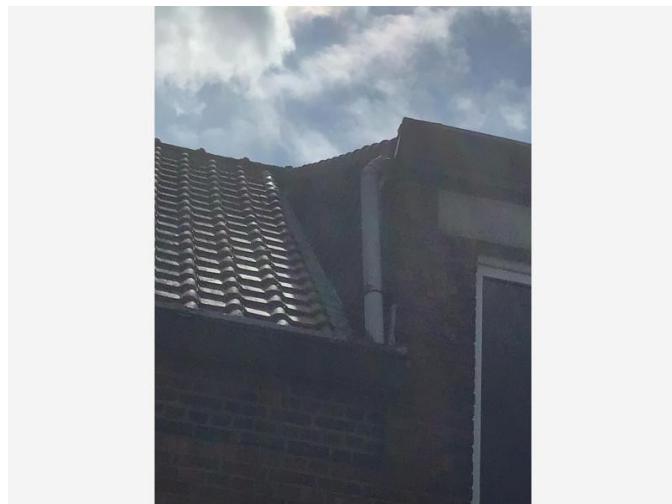
Het asbestmateriaal valt onder de mijlpaal van 2034.

Verwijderen

Eindbeoordeling materiaalrisico	Verhoogd materiaalrisico en/of verhoogde kans op vezelvrijgave
---------------------------------	--

Gebondenheid	Categorie 1: hechtgebonden in oorsprong
Asbestsoort (vezeltype)	Crocidoliet aanwezig
Asbestconcentratie	Laag (< 50%)
Afschermingsgraad van het gehele materiaal	Geheel of deels vrij aan de buitenlucht

Toestand van het materiaal	Matig beschadigd, matig verweerd
----------------------------	----------------------------------

Beschrijving	Dakkapel voorgevel - leien
Omgeving	Buiten
Primaire drager	Schuin dak
Asbestmateriaal	Dak- en gevelbekleding - Lei, shingle
Bindmiddel van asbestmateriaal	Cement
Gebondenheid op basis van bindmiddel	Hecht
Hoeveelheid (oppervlakte - aantal)	• 3,00 m ² - 1 stuk
Totale oppervlakte	3,00 m ²
Eenvoudig bereikbaar	Ja
Bevestigingswijze	• Genageld, geniet
Identificatiemethode	Vaststelling zonder monsternamen
Destructieve handeling voor identificatie	Nee
Opmerking	De hoeveelheid is een inschatting.

- Zorg voor een veilig beheer. Vermijd het beschadigen van het asbestmateriaal. Controleer de toestand jaarlijks op wijzigingen.

- Eenvoudige handelingen: mag via doe-het-zelf of door werknemer(s) met opleidingsattest eenvoudige handelingen
Voor dakleien voorziet de wet geen verplichting om deze asbestverdachte toepassing te laten verwijderen door een firma met een opleidingsattest eenvoudige handelingen. U mag, in principe, ongeacht beschadigingen of vrije asbestvezels, deze asbesttoepassing zelf verwijderen met inachtneming van de nodige veiligheidsmaatregelen om uzelf en uw omgeving te beschermen. Een beschadigde asbesttoepassing in slechte staat kan makkelijk verder breken of vergruizen. Er komen dan schadelijke asbestvezels vrij die ingeademd kunnen worden.

1. leien mogen niet breken of beschadigd worden (nooit gooien of breken)
2. besproei de leien met speciaal fixeermiddel (per keer +- 5m²)
3. bevestigingsnagel lei losmaken d.m.v. klauwhamer met blokje hout eronder om beschadiging te vermijden
4. leien één voor één losmaken
5. leien één voor één voorzichtig stapelen in een asbestafvalzak (niet breken)
6. met het asbestafval kunt u terecht op het recyclagepark of bij een geregistreerde . asbestinzamelaar

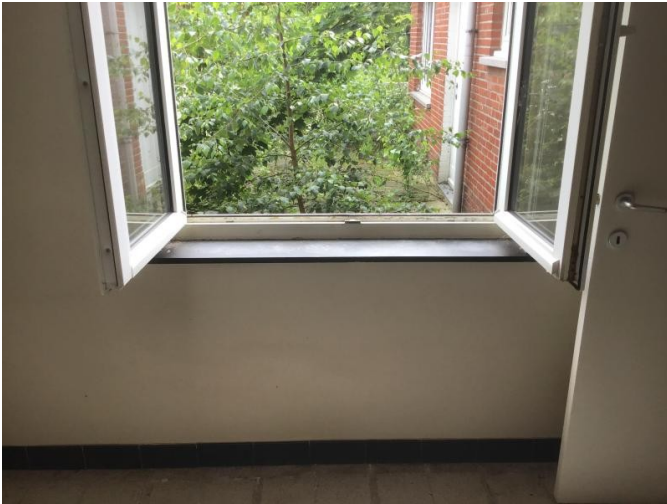
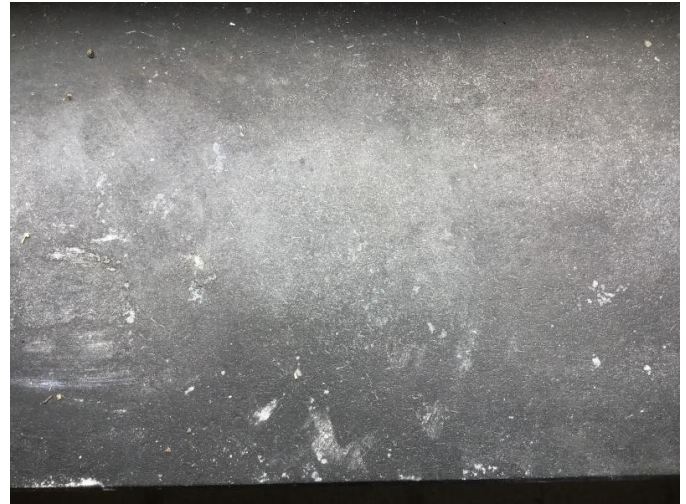
Het asbestmateriaal valt onder de mijlpaal van 2040.

Zorgvuldig beheren

Eindbeoordeling materiaalrisico	Laag materiaalrisico en/of verlaagde kans op vezelvrijgave
---------------------------------	--

Gebondenheid	Categorie 1: hechtgebonden in oorsprong
Asbestsoort (vezeltype)	Alleen chrysotiel
Asbestconcentratie	Laag (< 50%)
Afschermingsgraad van het gehele materiaal	Geheel of deels (ook) vrij aan de binnenlucht
Toestand van het materiaal	Licht beschadigd, licht verweerd. Intact materiaal type Pical – asbestboard of categorie III 'gebondenheid'

Beschrijving	Woning - vensterbanken
Omgeving	Binnen
Primaire drager	Wandopening verticaal (raam, deur, ...)
Asbestmateriaal	Plaat, paneel, tablet - Type Massal
Bindmiddel van asbestmateriaal	Cement
Gebondenheid op basis van bindmiddel	Hecht

- Zorg voor een veilig beheer. Vermijd het beschadigen van het asbestmateriaal. Controleer de toestand jaarlijks op wijzigingen.

- Eenvoudige handelingen: mag via doe-het-zelf of door werknemer(s) met opleidingsattest eenvoudige handelingen
Indien het asbestverdachte materiaal volledig intact is en er geen vrije asbestvezels zichtbaar zijn, voorziet de wet geen verplichting om deze asbestverdachte toepassing te laten verwijderen door een firma met een opleidingsattest eenvoudige handelingen. U mag, in principe, deze asbesttoepassing zelf verwijderen met in achtname van de nodige veiligheidsmaatregelen om uzelf en uw omgeving te beschermen. Tijdens het verwijderen van de asbesttoepassing moet het materiaal intact blijven.

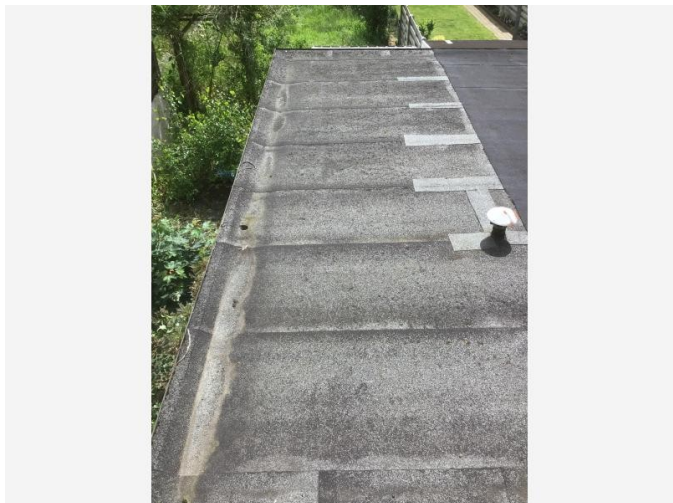
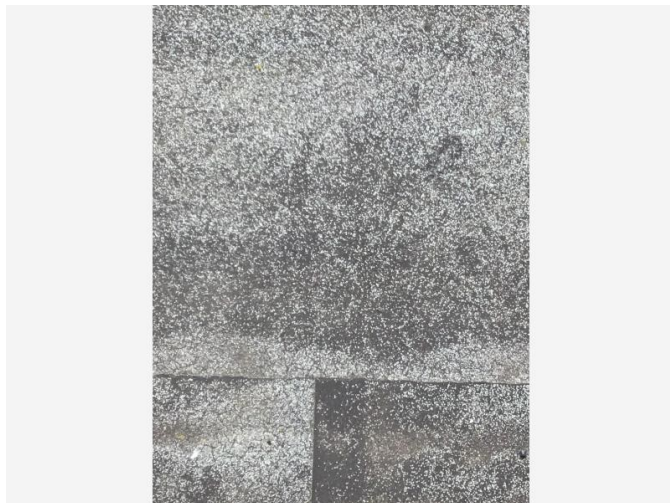
Het asbestmateriaal valt onder de mijlpaal van 2040.

Zorgvuldig beheren

Eindbeoordeling materiaalrisico	Laag materiaalrisico en/of verlaagde kans op vezelvrijgave
---------------------------------	--

Gebondenheid	Categorie 1: hechtgebonden in oorsprong
Asbestsoort (vezeltype)	Alleen chrysotiel
Asbestconcentratie	Laag (< 50%)
Afschermingsgraad van het gehele materiaal	Geheel of deels vrij aan de buitenlucht
Toestand van het materiaal	Licht beschadigd, licht verweerd. Intact materiaal type Pical – asbestboard of categorie III 'gebondenheid'

Beschrijving	Boven toilet/hall/badkamer/berging - roofing
Omgeving	Buiten
Primaire drager	Plat dak
Asbestmateriaal	Dak- en gevelbekleding - Roofing

- Zorg voor een veilig beheer. Vermijd het beschadigen van het asbestmateriaal. Controleer de toestand jaarlijks op wijzigingen.

- Eenvoudige handelingen: mag via doe-het-zelf of door werknemer(s) met opleidingsattest eenvoudige handelingen
Voor roofing voorziet de wet geen verplichting om deze asbestverdachte toepassing te laten verwijderen door een firma met een opleidingsattest eenvoudige handelingen. U mag, in principe, ongeacht beschadigingen of vrije asbestvezels, deze asbesttoepassing zelf verwijderen met inachtneming van de nodige veiligheidsmaatregelen om uzelf en uw omgeving te beschermen. Een beschadigde asbesttoepassing in slechte staat kan makkelijk verder breken of vergruizen. Er komen dan schadelijke asbestvezels vrij die ingeademd kunnen worden.

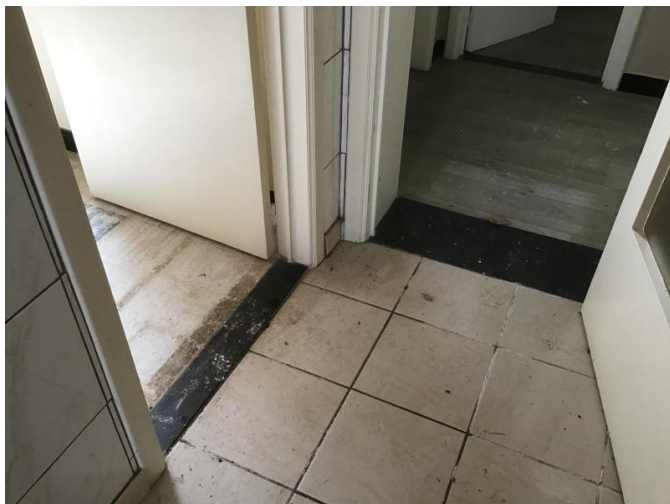
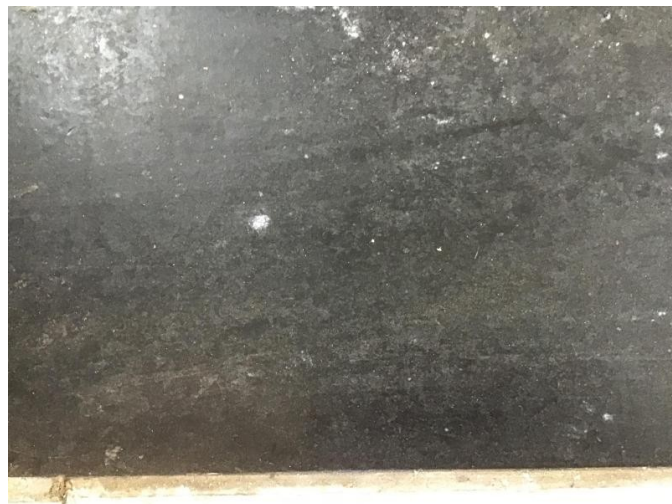
Het asbestmateriaal valt onder de mijlpaal van 2040.

Zorgvuldig beheren

Eindbeoordeling materiaalrisico	Laag materiaalrisico en/of verlaagde kans op vezelvrijgave
---------------------------------	--

Gebondenheid	Categorie 1: hechtgebonden in oorsprong
Asbestsoort (vezeltype)	Alleen chrysotiel
Asbestconcentratie	Laag (< 50%)
Afschermingsgraad van het gehele materiaal	Geheel of deels (ook) vrij aan de binnenlucht
Toestand van het materiaal	Licht beschadigd, licht verweerd. Intact materiaal type Pical – asbestboard of categorie III 'gebondenheid'

Beschrijving	Gelijkvloers- deurdorpels
Omgeving	Binnen
Primaire drager	Wandopening verticaal (raam, deur, ...)
Asbestmateriaal	Plaat, paneel, tablet - Type Massal
Bindmiddel van asbestmateriaal	Cement
Gebondenheid op basis van bindmiddel	Hecht

- Zorg voor een veilig beheer. Vermijd het beschadigen van het asbestmateriaal. Controleer de toestand jaarlijks op wijzigingen.

- Eenvoudige handelingen: mag via doe-het-zelf of door werknemer(s) met opleidingsattest eenvoudige handelingen
Indien het asbestverdachte materiaal volledig intact is en er geen vrije asbestvezels zichtbaar zijn, voorziet de wet geen verplichting om deze asbestverdachte toepassing te laten verwijderen door een firma met een opleidingsattest eenvoudige handelingen. U mag, in principe, deze asbesttoepassing zelf verwijderen met in achtneming van de nodige veiligheidsmaatregelen om Uzelf en uw omgeving te beschermen. Tijdens het verwijderen van de asbesttoepassing moet het materiaal intact blijven.

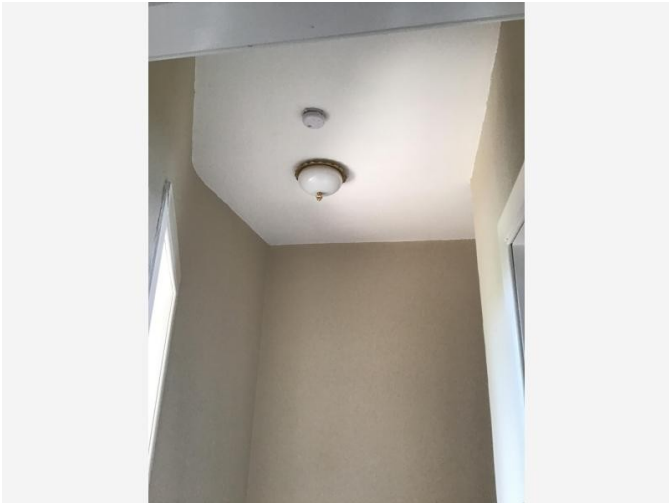
Permanente beperking

Reden: Er is geen volledige risicobeoordeling mogelijk

Uitleg van de asbestdeskundige: Het vergt een bouwkundige ingreep om de ruimte te bereiken.

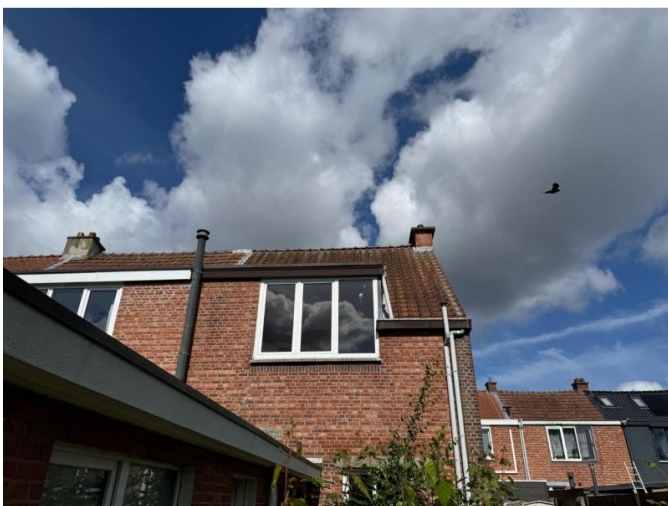
Tijdelijke beperking

Reden: Het te onderzoeken materiaal situeert zich hoger dan 3,50 m te rekenen vanaf een veilige ondergrond

Uitleg van de asbestdeskundige: Omwille van de hoogte is het inspectiegebied niet toegankelijk behalve met gespecialiseerd materiaal (hoogtewerker). Dit gespecialiseerde materiaal was niet ter plaatse tijdens het inspectiebezoek.

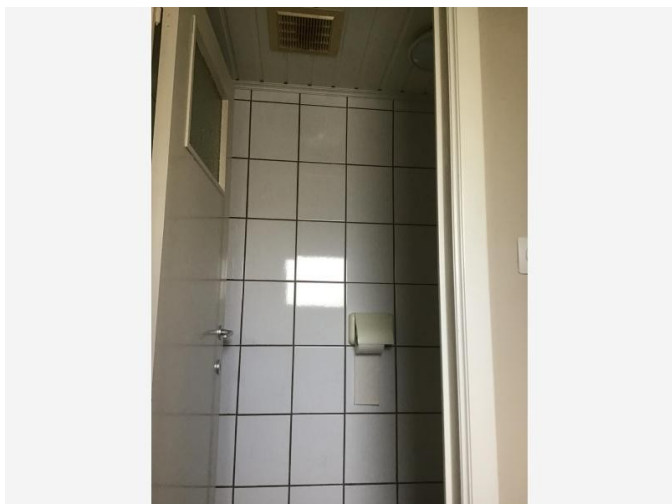
Het verluchtungskanaal in de toilet/badkamer behoort tot de gemeenschappelijke delen. De gemeenschappelijke delen maken geen onderdeel uit van dit attest. In de periode dat deze appartementen werden gebouwd, werd mogelijk asbesthoudend materiaal gebruikt.

Indien bij werken het verluchtungskanaal zou verwijderd worden, dient er met de nodige zorg te worden omgesprongen en bemonsterd te worden.

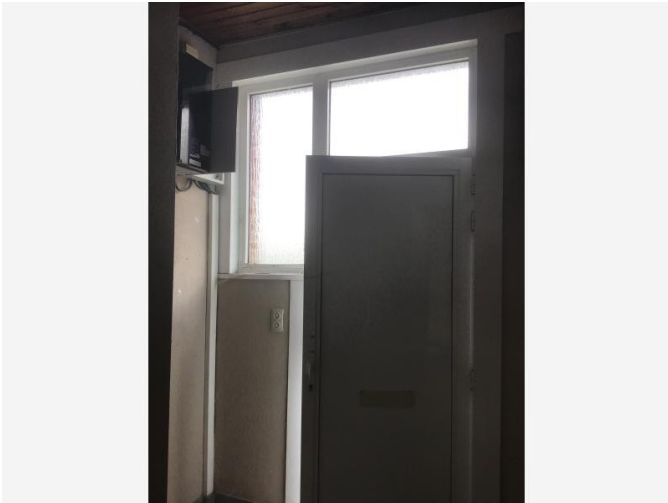
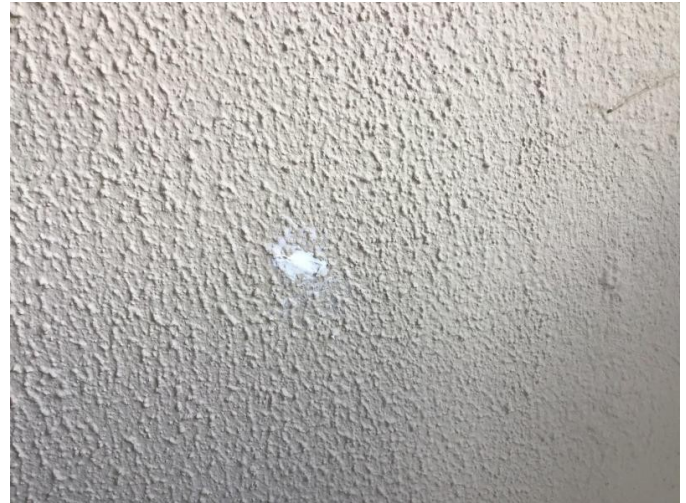
Geen asbest

#	Type	Referentie	Resultaat
8.1	Mengmonster	MM01	Geen asbest

Beschrijving	Pleisterwerk muren
Omgeving	Binnen
Primaire drager	Binnenwand
Bindmiddel van materiaal	Gips - kalk

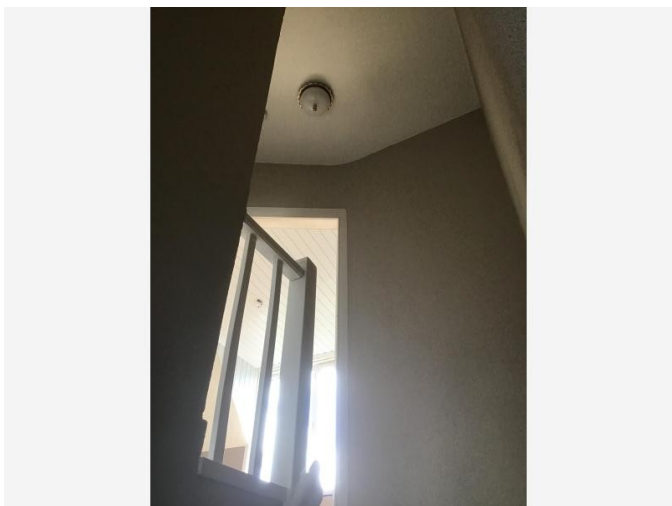
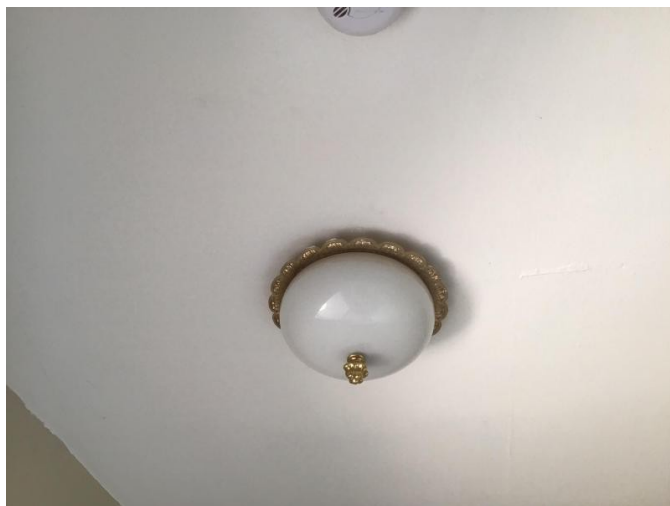
Geen asbest

#	Type	Referentie	Resultaat
9.1	Mengmonster	MM02	Geen asbest

Beschrijving	Pleisterwerken plafonds
Omgeving	Binnen
Primaire drager	Plafond

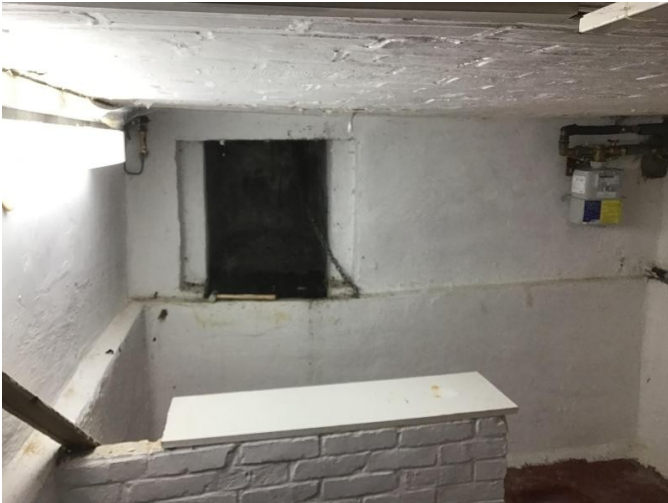
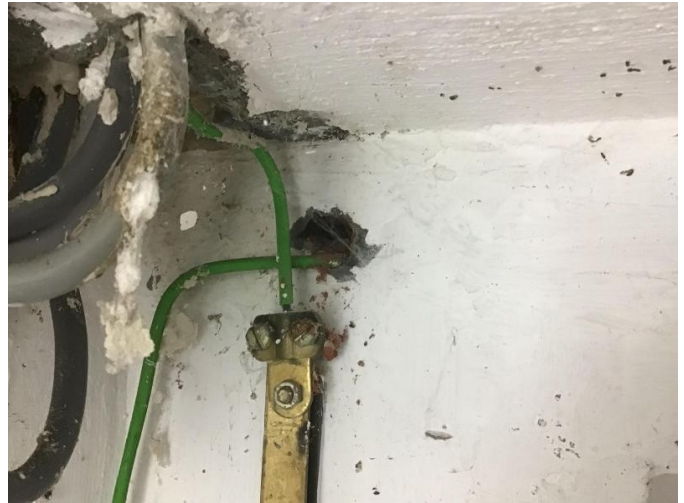
Fiche 10: Kelder - cementering

Geen asbest

#	Type	Referentie	Resultaat
10.1	Puntmonster	MM03	Geen asbest

Beschrijving	Kelder - cementering
Omgeving	Binnen
Primaire drager	Binnenwand
Bindmiddel van materiaal	Cement
