# Asbestinventarisatetest

Steynstraat 234, 2660 Antwerpen

Attestnummer : 20260501-000106.000

Uitgegeven op : 01.05.2026

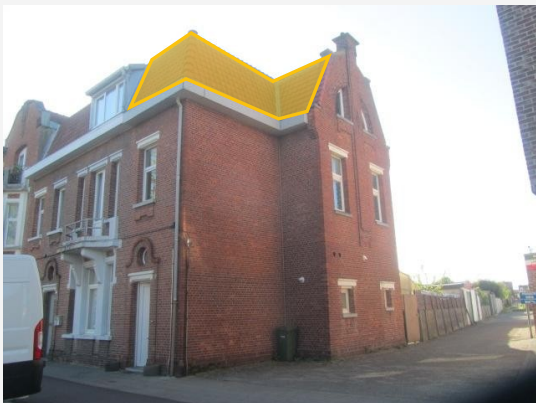
| Fiche 1: Dakbeschot..... | 16 |

Situeringfoto

### Tijdelijke beperking

**Reden:** Het te onderzoeken materiaal situeert zich hoger dan 3,50 m te rekenen vanaf een veilige ondergrond

**Uitleg van de asbestdeskundige:** Tijdens het onderzoek was het niet mogelijk om vanaf de ondergrond of 2de verdieping dakbeschot te inspecteren. Op basis van de lastenboek (hoofdstuk 34 - 34.71 - pagina 44) is er een redelijk vermoeden op de aanwezigheid van asbestverdacht materiaal. Volgende omschrijving is aanwezig: De platen zijn vervaardigd op basis van cement met minerale vezels en cellulose en worden dubbelgeperst.

| (Asbest)materiaal | Plaat, paneel, tablet - Type Menuiserie |
| Karakterisatie | Asbest (verdacht) |
| Primaire drager | Schuin dak |

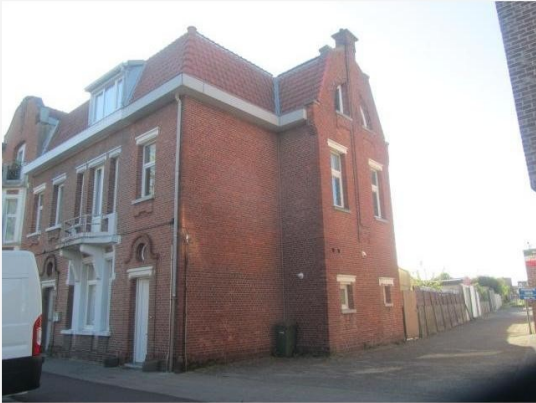
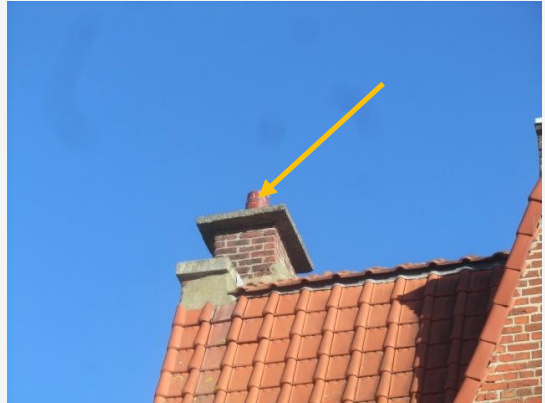
| Fiche 2: Buismateriaal op het dak..... | 18 |

### Informatie over een niet-asbestverdacht materiaal

Niet asbestverdacht

| Basis voor advies | De asbestdeskundige beoordeelt het materiaal als niet-asbestverdacht. |
| Primaire drager | Schoorsteen |

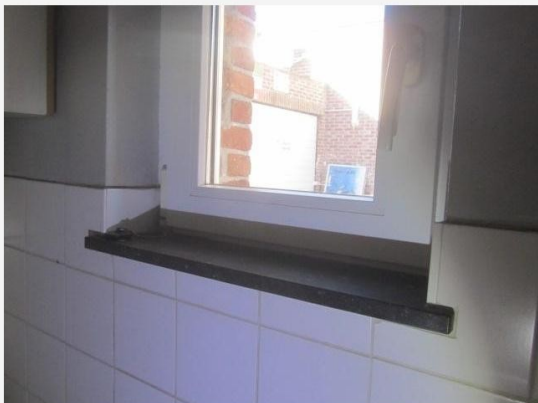
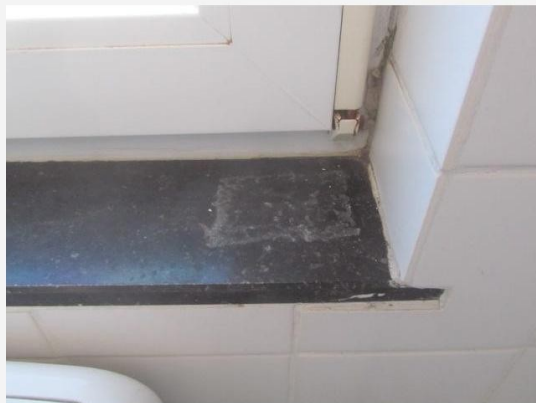
| Fiche 3: Venstertablet..... | 19 |

Venstertablet niet asbestverdacht

| Basis voor advies | De asbestdeskundige beoordeelt het materiaal als niet-asbestverdacht. |
| Primaire drager | Wand buitenschil |

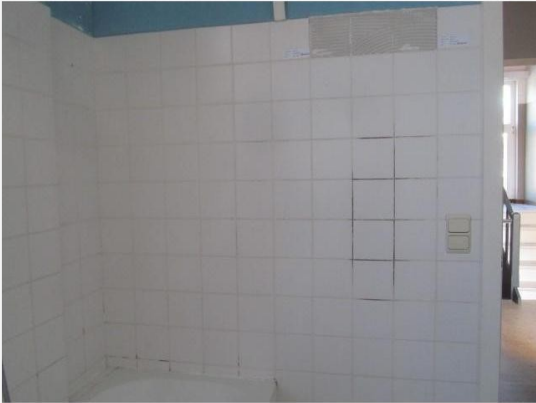
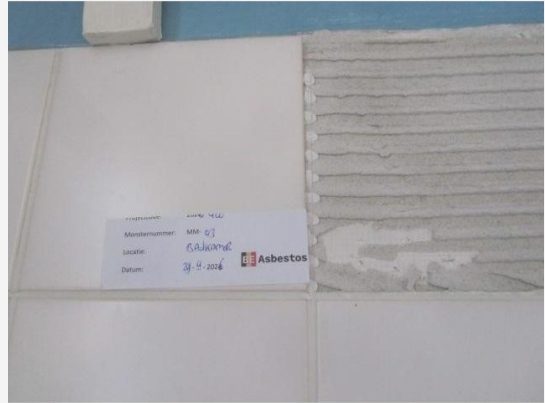
## Fiche 4: Tegellijm badkamer wand

Geen asbest

| # | Type | Referentie | Resultaat |
|---|---|---|---|
| 4.1 | Puntmonster | MM-03 | Geen asbest |
| 4.2 | Puntmonster | MM-04 | Geen asbest |

| Opmerking | Asbestvrij. Het betreft tegellijm van de wanden in de badkamer. |

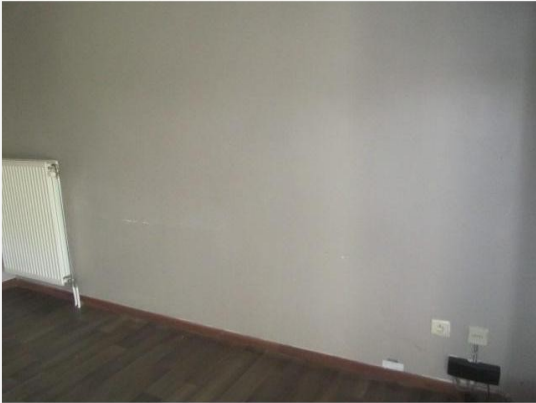
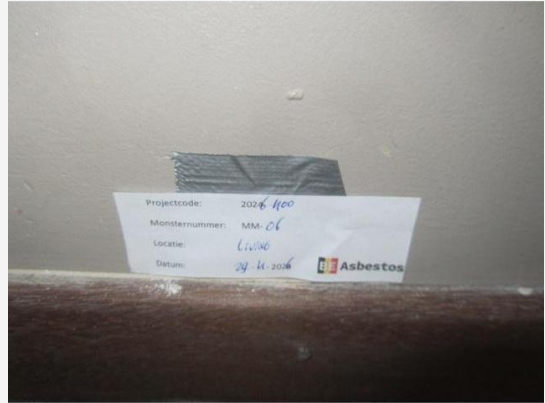
## Fiche 5: Pleisterwerk wand living

Geen asbest

| # | Type | Referentie | Resultaat |
|---|---|---|---|
| 5.1 | Mengmonster | MM-06 | Geen asbest |

| Opmerking | Asbestvrij. Het betreft pleisterwerk van de wand in de living. |

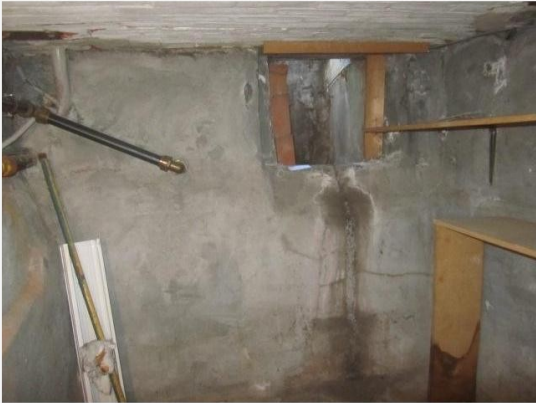
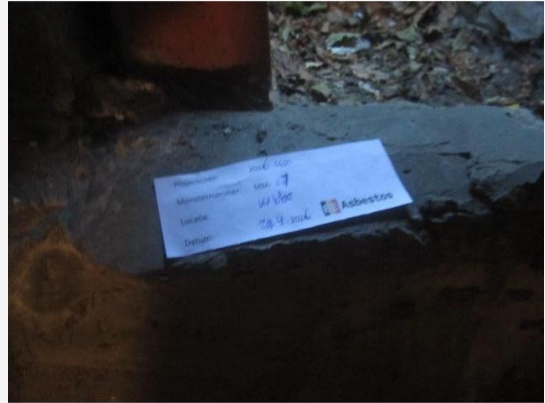
## Fiche 6: Cementafwerking kelder

Geen asbest

| # | Type | Referentie | Resultaat |
|---|---|---|---|
| 6.1 | Mengmonster | MM-07 | Geen asbest |

| Opmerking | Asbestvrij. Het betreft cementafwerking in de kelder van de wanden. |

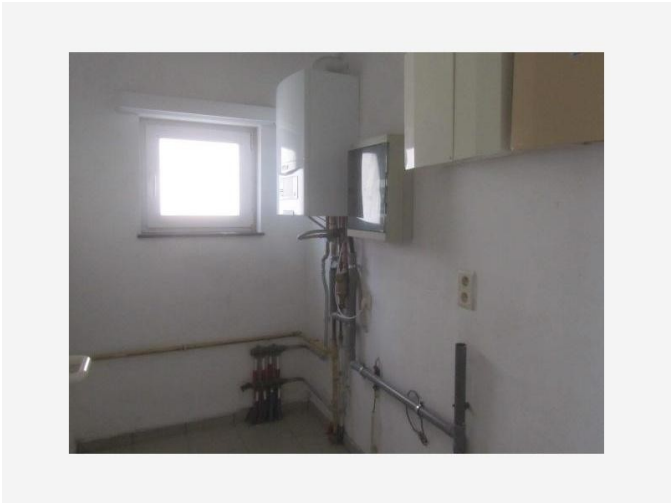
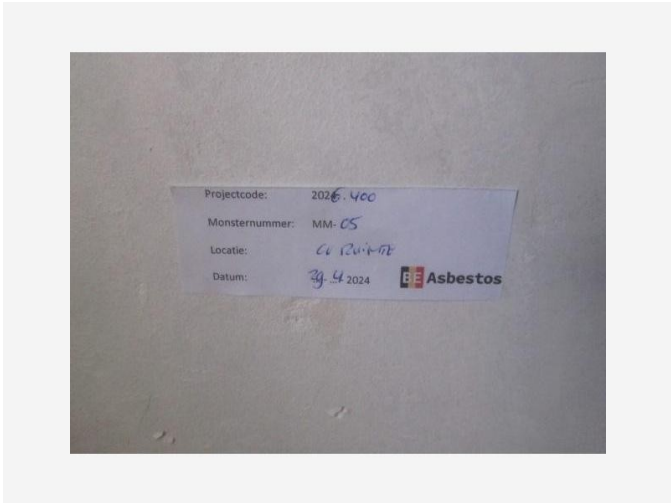
| Fiche 7: Pleisterwerk cv ruimte en trap..... | 27 |

Geen asbest

| # | Type | Referentie | Resultaat |
|---|---|---|---|
| 7.1 | Mengmonster | MM-05 | Geen asbest |

| Opmerking | Asbestvrij. Het betreft pleisterwerk in de cv ruimte en trap. Geen pleisterwerk plafond aanwezig. |

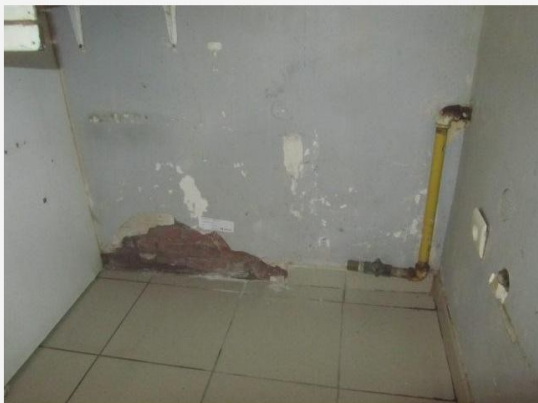
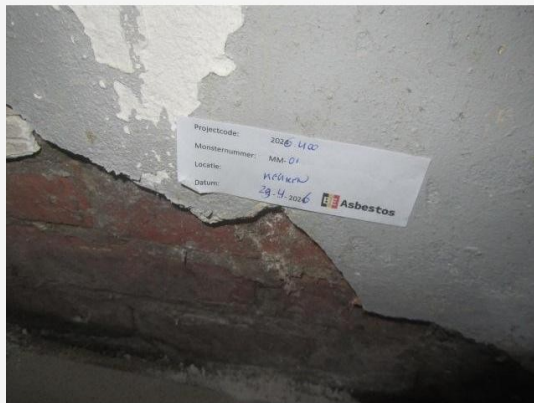
## Fiche 8: Pleisterwerk keuken wand

Geen asbest

| # | Type | Referentie | Resultaat |
|---|---|---|---|
| 8.1 | Mengmonster | MM-01 | Geen asbest |

| Opmerking | Asbestvrij. Betreft mengstaal van diverse wanden in de keuken. Geen pleisterwerk plafond aanwezig. |

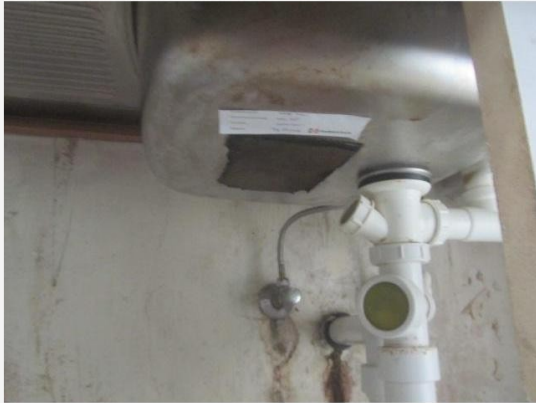
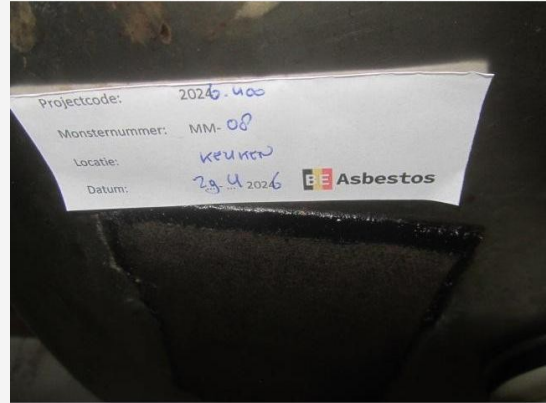
## Fiche 9: Bitumen keuken

Geen asbest

| # | Type | Referentie | Resultaat |
|---|---|---|---|
| 9.1 | Puntmonster | MM-08 | Geen asbest |

| Opmerking | Asbestvrij. Het betreft bitumen onder de spoelbak. |

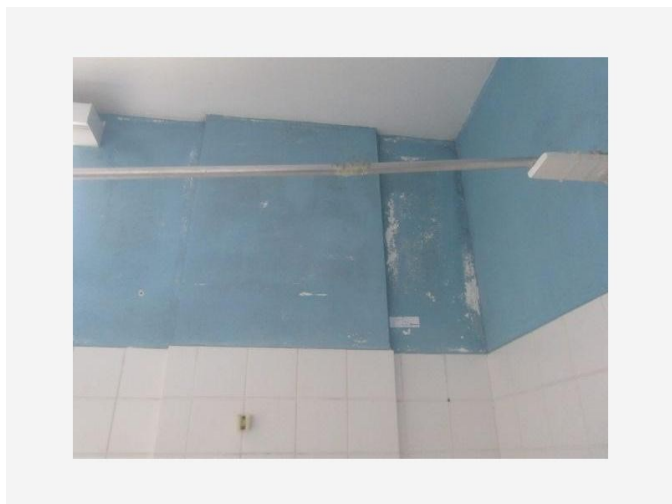
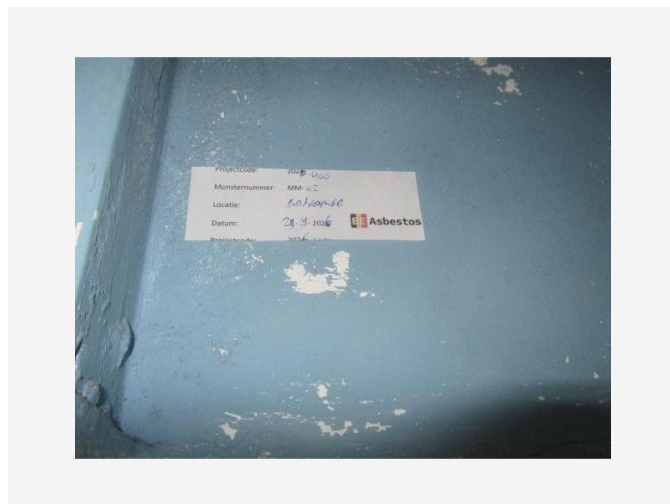
## Fiche 10: Pleisterwerk badkamer wand

Geen asbest

| # | Type | Referentie | Resultaat |
|---|---|---|---|
| 10.1 | Mengmonster | MM-02 | Geen asbest |

| Opmerking | Asbestvrij. Het betreft mengstaal van diverse wanden in de badkamer. Geen pleisterwerk plafond aanwezig. |

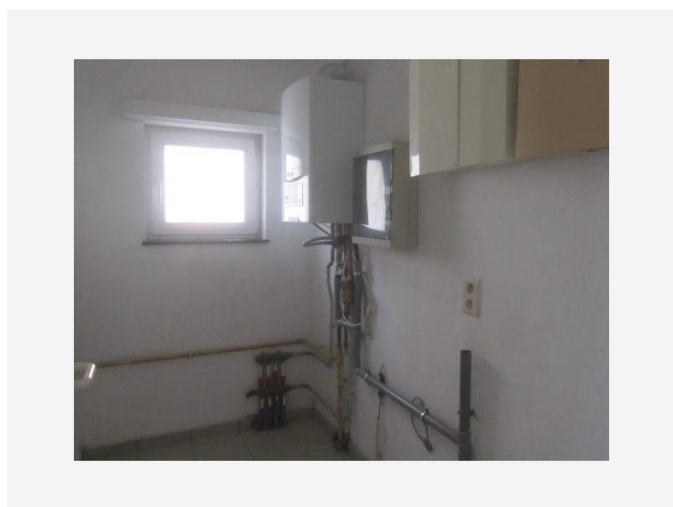
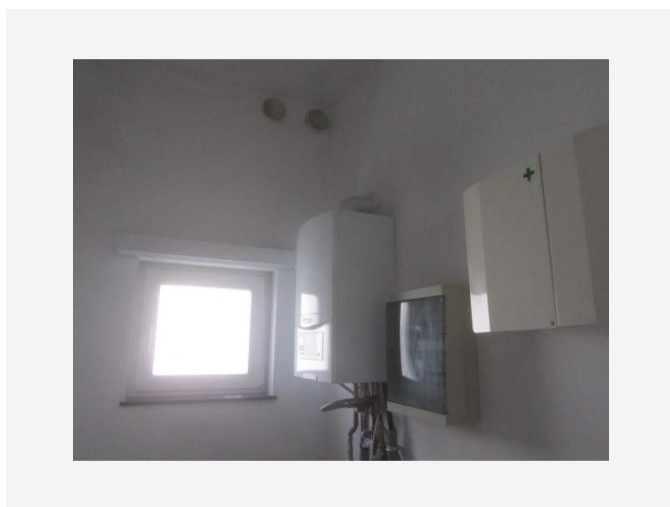
### Fiche 11: Materialen aan de stookketel

| Beschrijving | Notitie | Terug te vinden op plannen |
|---|---|---|
| Fiche 11: Materialen aan de stookketel | Cv ketel niet verdacht (nieuw type) | - |

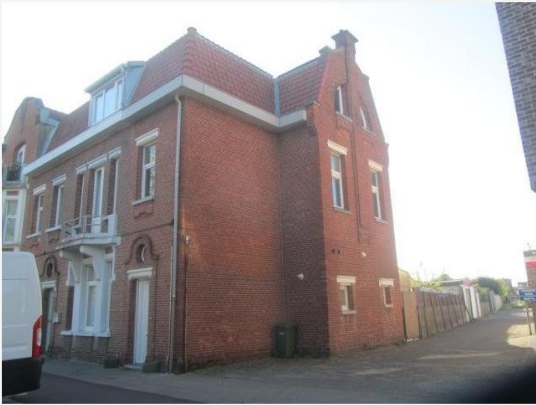
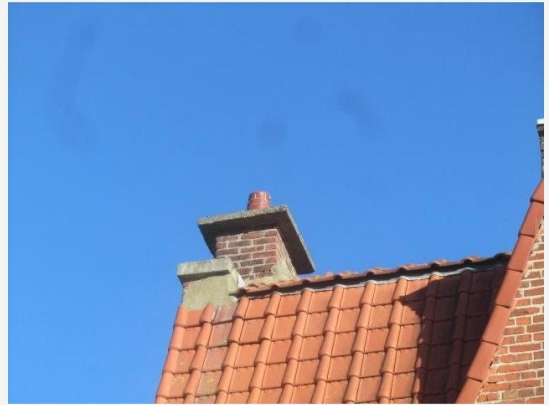
## Fiche 12: Dakbedekking

| Beschrijving | Notitie | Terug te vinden op plannen |
|---|---|---|
| Fiche 12: Dakbedekking | Het betreft dakpannen op het schuine daken. | - |

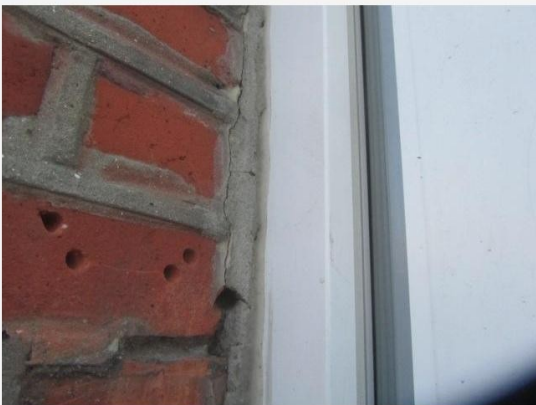
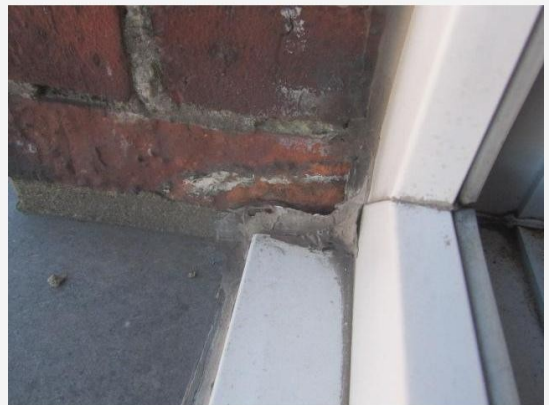
## Fiche 13: Kitmateriaal rondom kozijnen

| Beschrijving | Notitie | Terug te vinden op plannen |
|---|---|---|
| Fiche 13: Kitmateriaal rondom kozijnen | Kitmateriaal rondom kozijnen niet verdacht (siliconen afwerking). Afwerking is toegepast bij diverse kozijnen. | Plan 1.1: Plattegrond |

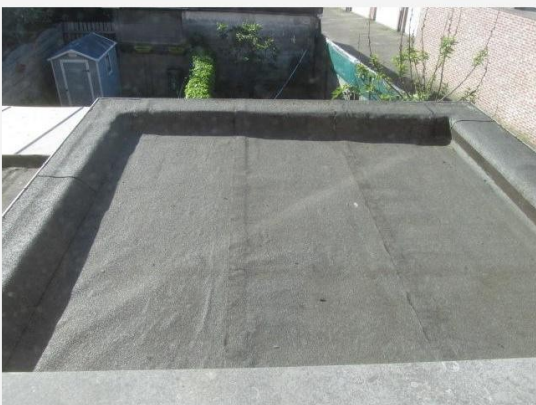
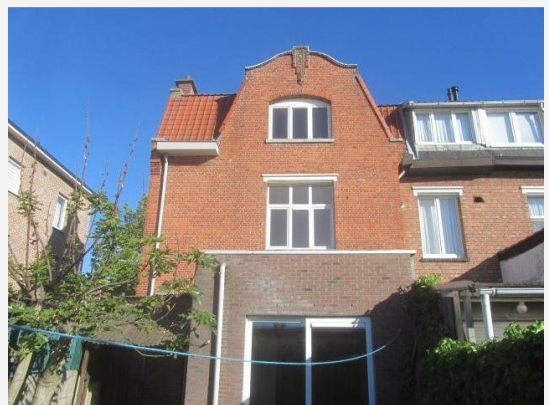
## Fiche 14: Roofing plat dak aanbouw

| Beschrijving | Notitie | Terug te vinden op plannen |
|---|---|---|
| Fiche 14: Roofing plat dak aanbouw | Conform lastenboek - geen asbestverdachte materialen toegepast in de roofing van de aanbouw. | Plan 1.1: Plattegrond |

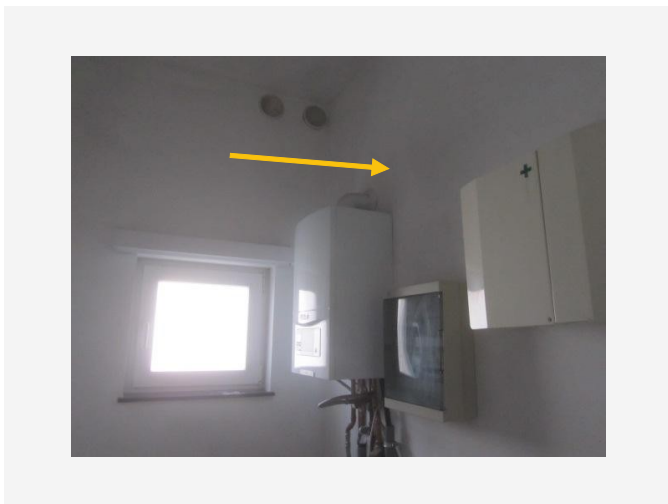
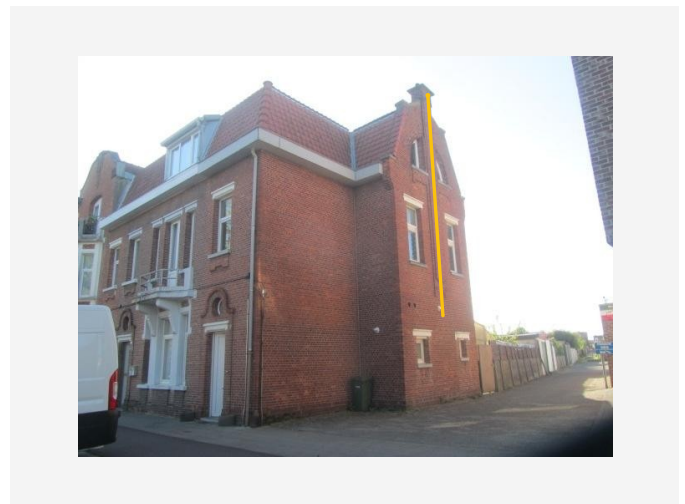
### Fiche 15: Materialen van rookgaskanalen

| Beschrijving | Notitie | Terug te vinden op plannen |
|---|---|---|
| Fiche 15: Materialen van rookgaskanalen | Geen destructief onderzoek uitgevoerd in de schacht | - |

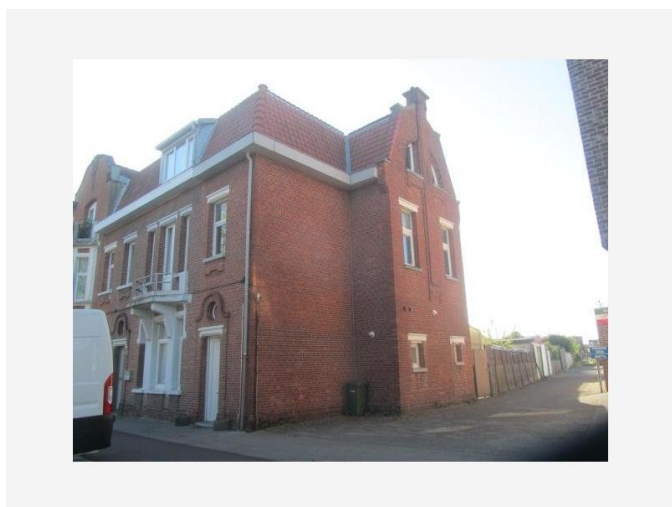
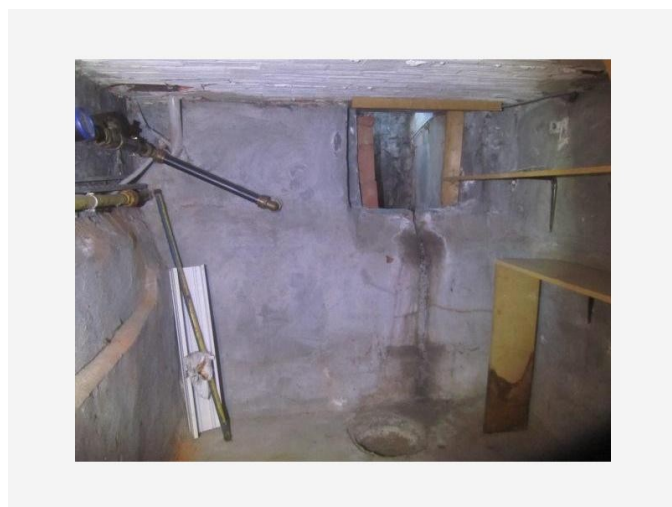
### Fiche 16: Liftinfrastructuur

| Beschrijving | Notitie | Terug te vinden op plannen |
|---|---|---|
| Fiche 16: Liftinfrastructuur | Liftinfrastructuur niet aanwezig | - |

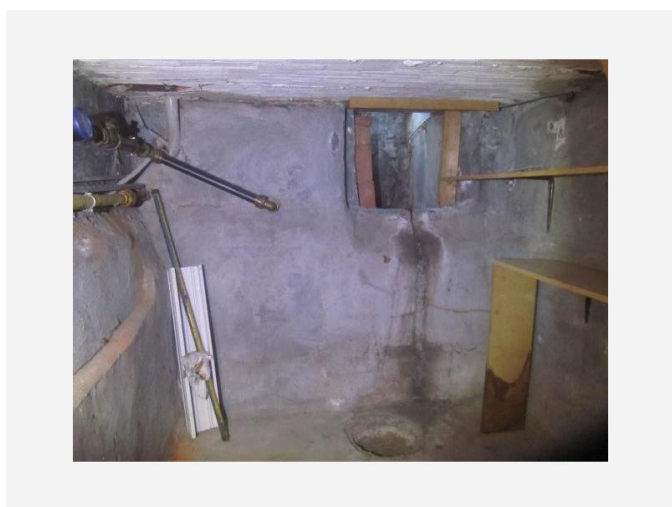
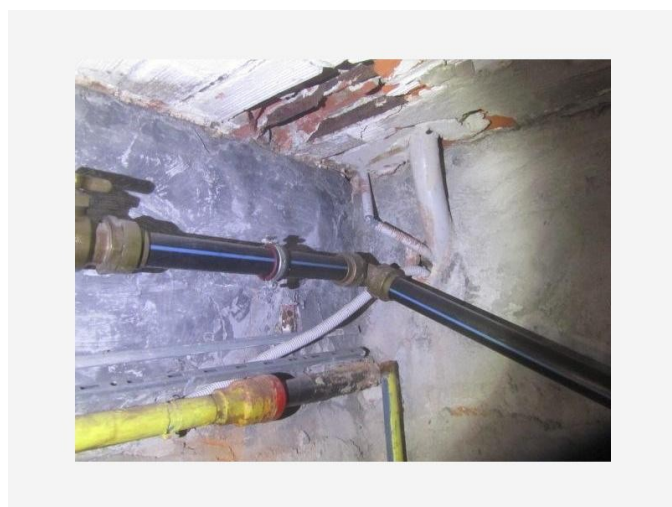
### Fiche 17: Leidingisolatie

| Beschrijving | Notitie | Terug te vinden op plannen |
|---|---|---|
| Fiche 17: Leidingisolatie | Leidingisolatie, niet aanwezig | - |
