# Asbestinventarisatetest

Henri Devedeleerstraat 13, 1501 Halle

Attestnummer : 20230719-000501.000

Uitgegeven op : 19.07.2023

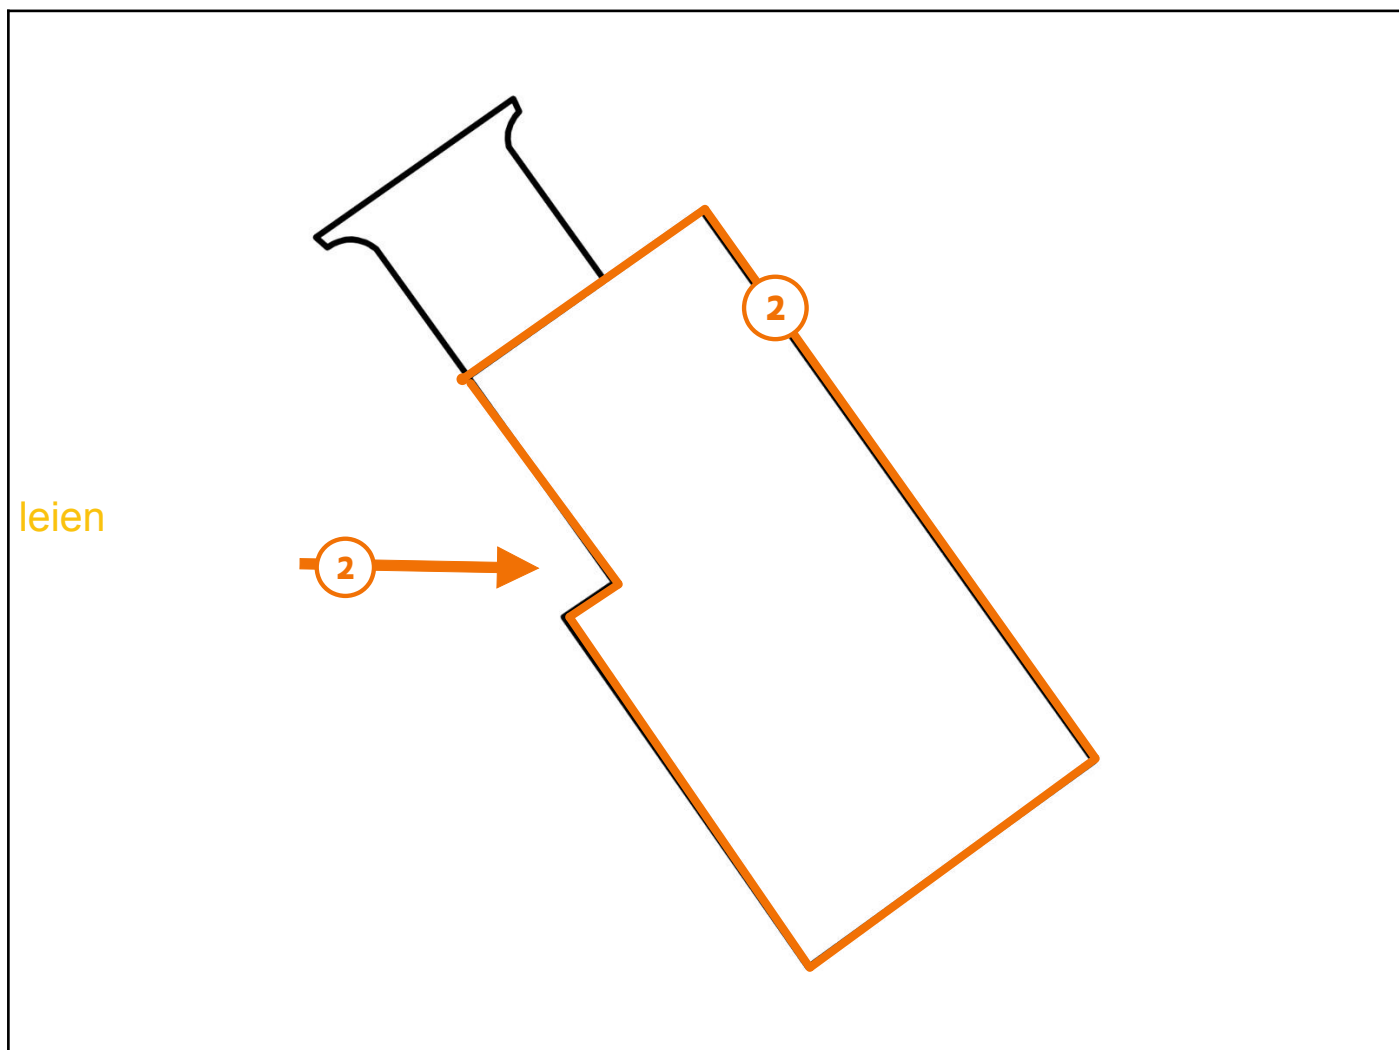
## Plan 1.1: woning plan

Beschrijving	Type	Actie
2. Leien dak	Asbestmateriaal	<a href="#">Verwijderen</a>

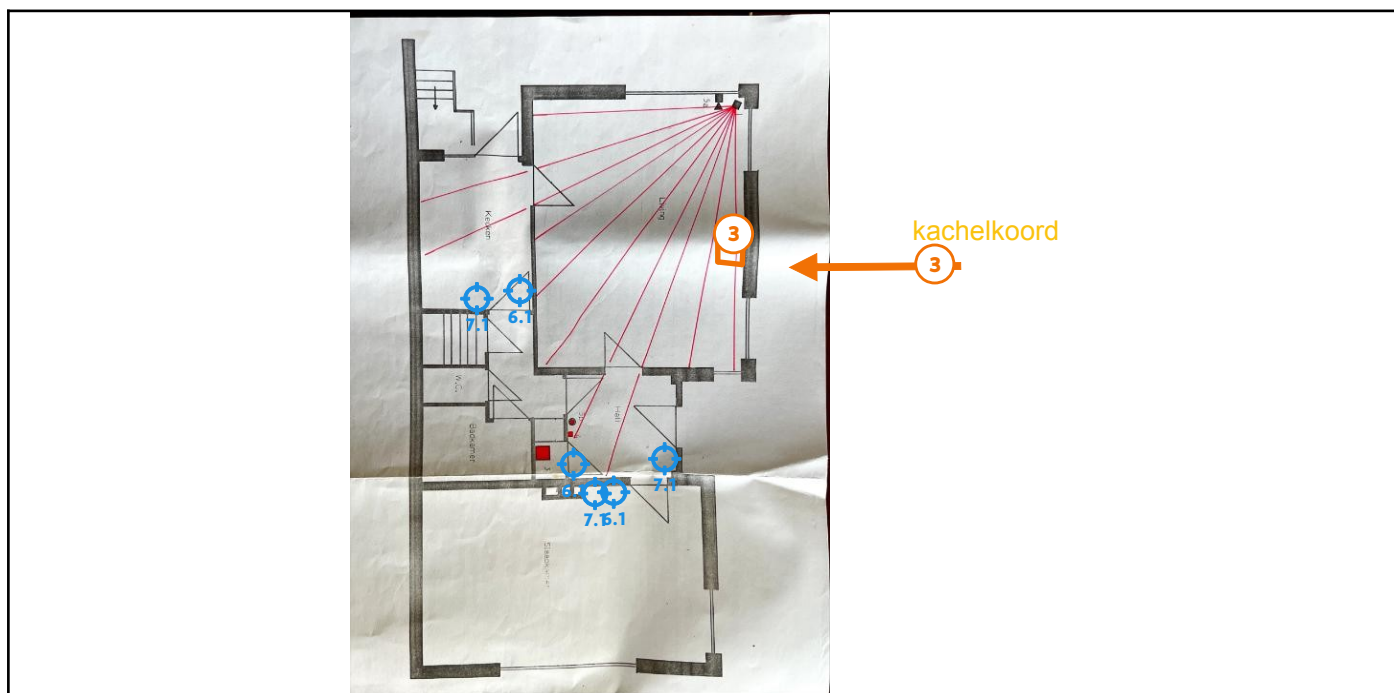
## Plan 1.2: Plan

Beschrijving	Type	Actie
3. Kachelkoord	Asbestmateriaal	<a href="#">Verwijderen</a>
6. Pleisterwerk muur	Geen asbest	-
6.1 Code: 7806858	Mengmonster	-
7. Pleisterwerk plafond	Geen asbest	-
7.1 Code: 7806859	Mengmonster	-

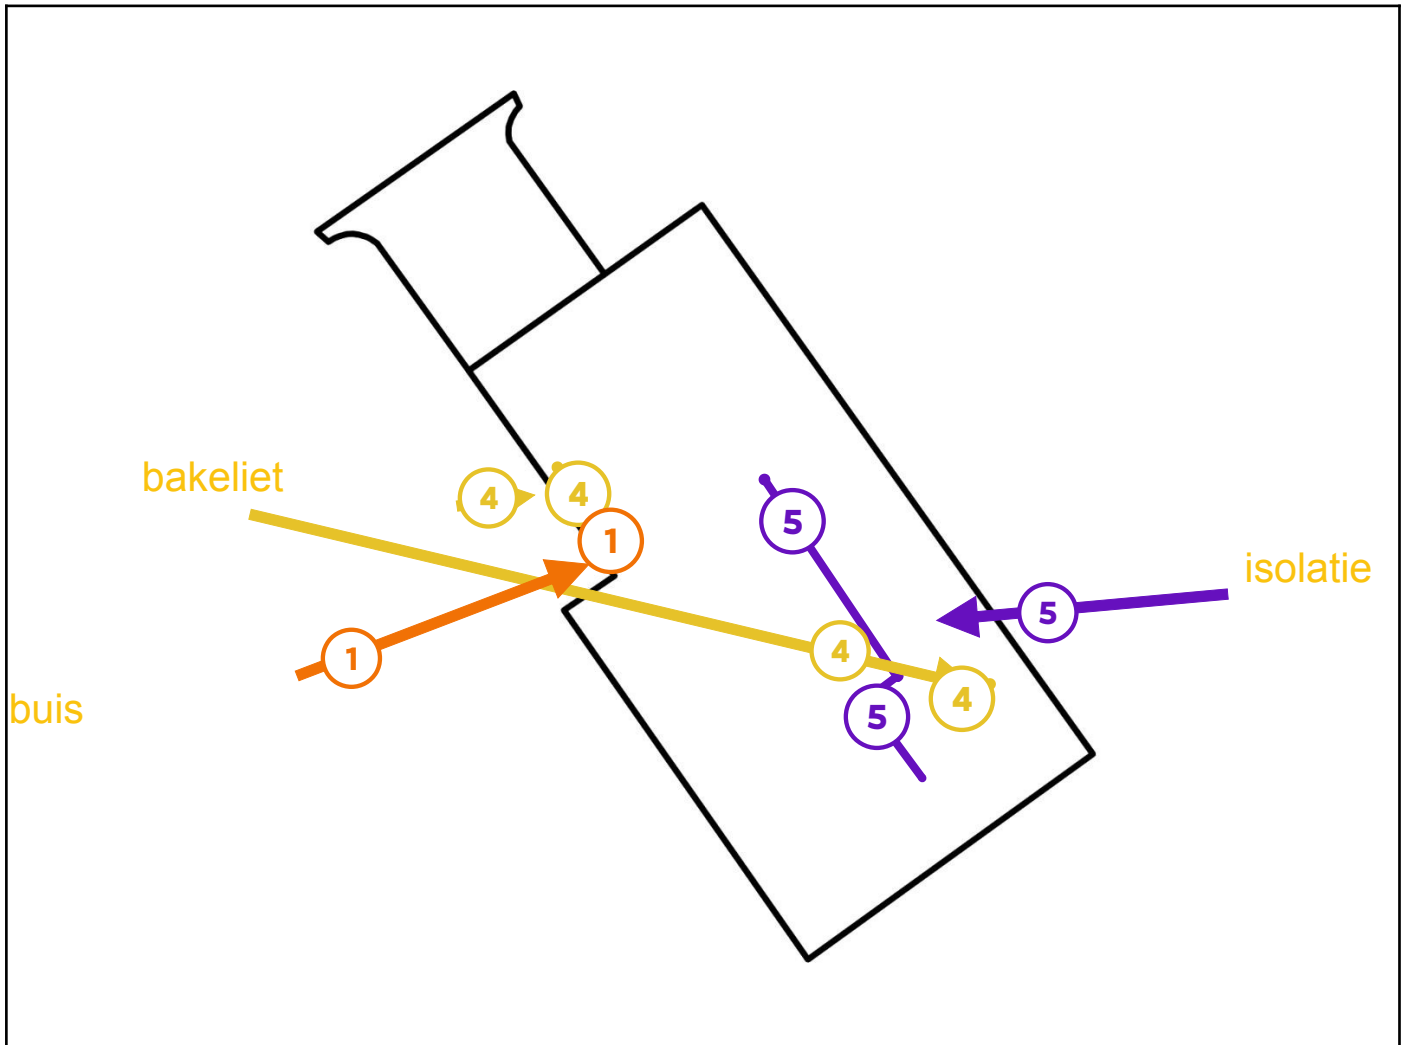
## Plan 1.3: plan kelder

Beschrijving	Type	Actie
1. Buis	Asbestmateriaal	Verwijderen
4. Bakeliet	Asbestmateriaal	Zorgvuldig beheren
5. Thermische isolatie rond leidingen	Advies	-

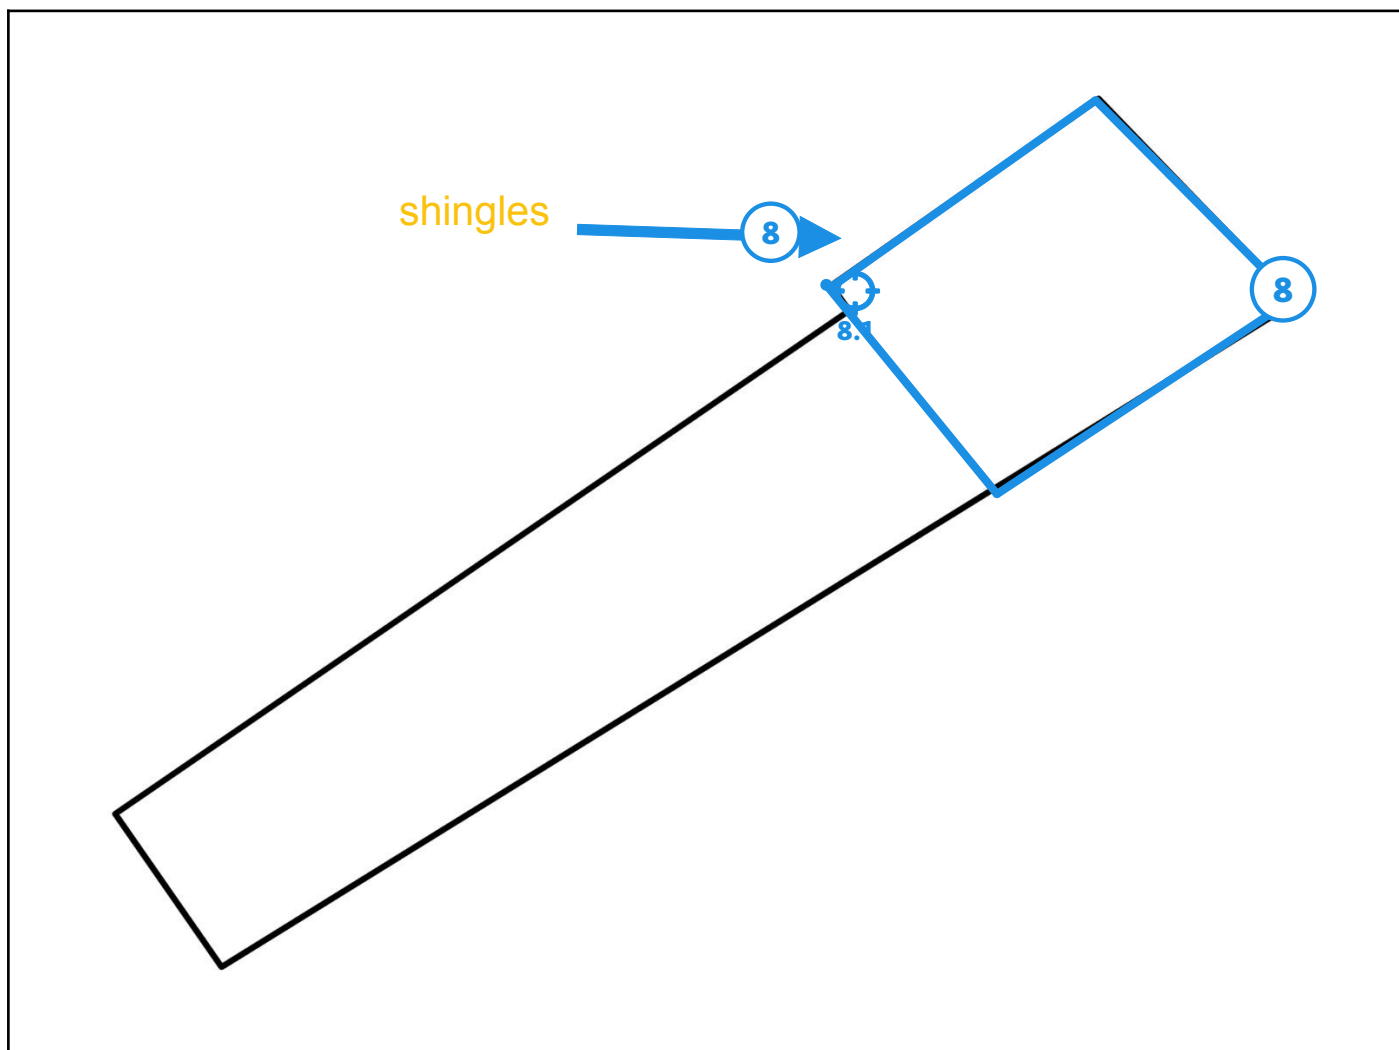
## Plan 2.1: Bijgebouw plan

Beschrijving	Type	Actie
8. Shingles tuinhuis	Geen asbest	-
8.1 Code: 7806857	Puntmonster	-

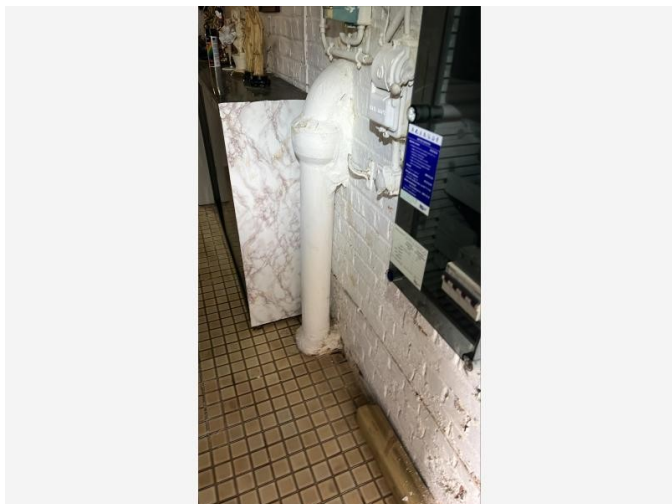
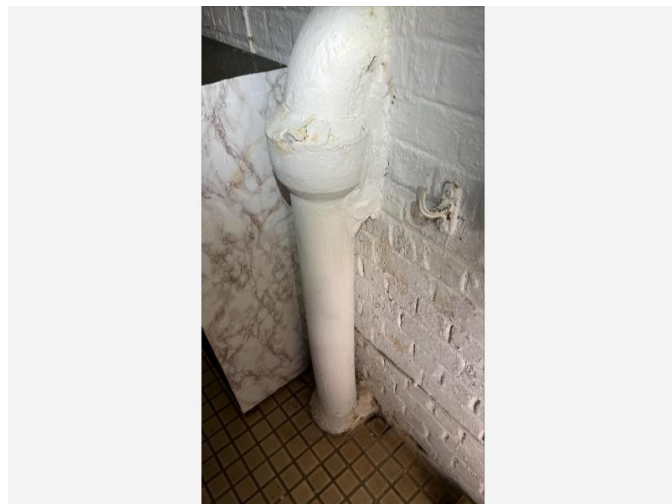
Eindbeoordeling materiaalrisico	Verhoogd materiaalrisico en/of verhoogde kans op vezelvrijgave
---------------------------------	--

Gebondenheid	Categorie 1: hechtgebonden in oorsprong
Asbestsoort (vezeltype)	Crocidoliet aanwezig
Asbestconcentratie	Laag (< 50%)
Afschermingsgraad van het gehele materiaal	Geheel of deels (ook) vrij aan de binnenlucht
Toestand van het materiaal	Licht beschadigd, licht verweerd. Intact materiaal type Pical – asbestboard of categorie III 'gebondenheid'

Beschrijving	Buis
Omgeving	Binnen
Primaire drager	Infrastructuur hemelwater (opvang en afvoer)
Asbestmateriaal	Buis, koker, leiding, pijp, doorvoer

Het asbestmateriaal valt onder de mijlpaal van 2040.

Verwijderen

- Zorg voor een veilig beheer. Vermijd het beschadigen van het asbestmateriaal. Controleer de toestand jaarlijks op wijzigingen.
- Scherm in afwachting van verwijdering het asbestmateriaal af van luchtstromingen en verstoring: bijvoorbeeld door het te verpakken, te fixeren, af te dekken, signalisatie - afbakening aan te brengen, ...

- Eenvoudige handelingen: mag via doe-het-zelf of door werknemer(s) met opleidingsattest eenvoudige handelingen  
Hechtgebonden: Materialen waarbij de vezels stevig gebonden zijn in een bindmiddel die (nagenoeg) uitsluitend bestaat uit cement, kunststof, bitumen, lijm of een gelijkwaardige mengeling hiervan.  
Kan worden verwijderd zonder stofvorming en beschadiging, mits de nodige voorzorgmaatregelen.
- Eenvoudige handelingen: enkel door erkend asbestverwijderaar

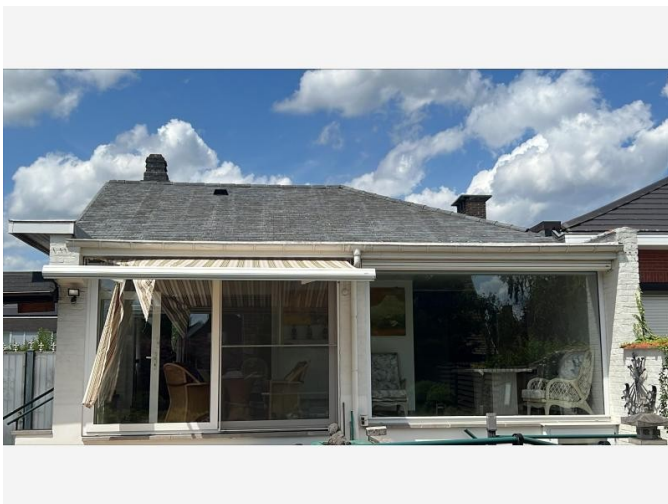
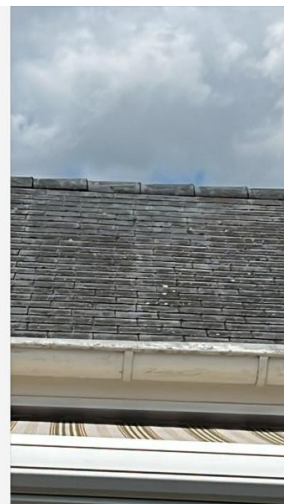
Eindbeoordeling materiaalrisico	Verhoogd materiaalrisico en/of verhoogde kans op vezelvrijgave
---------------------------------	--

Gebondenheid	Categorie 1: hechtgebonden in oorsprong
Asbestsoort (vezeltype)	Crocidoliet aanwezig
Asbestconcentratie	Laag (< 50%)
Afschermingsgraad van het gehele materiaal	Geheel of deels vrij aan de buitenlucht
Toestand van het materiaal	Matig beschadigd, matig verweerd

Beschrijving	Leien dak
Omgeving	Buiten
Primaire drager	Schuin dak
Asbestmateriaal	Dak- en gevelbekleding - Lei, shingle

Het asbestmateriaal valt onder de mijlpaal van 2034.

Verwijderen

- Zorg voor een veilig beheer. Vermijd het beschadigen van het asbestmateriaal. Controleer de toestand jaarlijks op wijzigingen.
- Hemelwater dat afspoelt van asbestcement daken of gevels kan asbestdeeltjes bevatten. Gebruik het enkel voor gesloten circuits (bv. spoelen toiletten). Reinig na het vervangen van het dak of de gevel de dakgoten en regenwaterput of -ton om asbesthoudend sediment of slib te verwijderen

- Eenvoudige handelingen: mag via doe-het-zelf of door werknemer(s) met opleidingsattest eenvoudige handelingen  
Hechtgebonden: Materialen waarbij de vezels stevig gebonden zijn in een bindmiddel die (nagenoeg) uitsluitend bestaat uit cement, kunststof, bitumen, lijm of een gelijkwaardige mengeling hiervan.  
Buiten  
Kan worden verwijderd zonder stofvorming en beschadiging, mits de nodige voorzorgmaatregelen

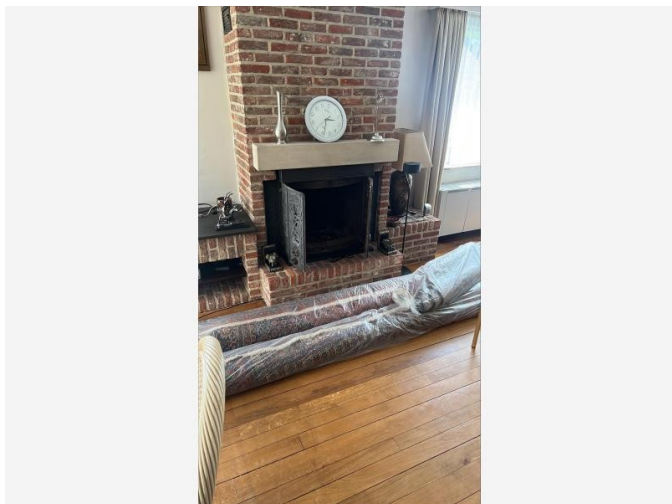
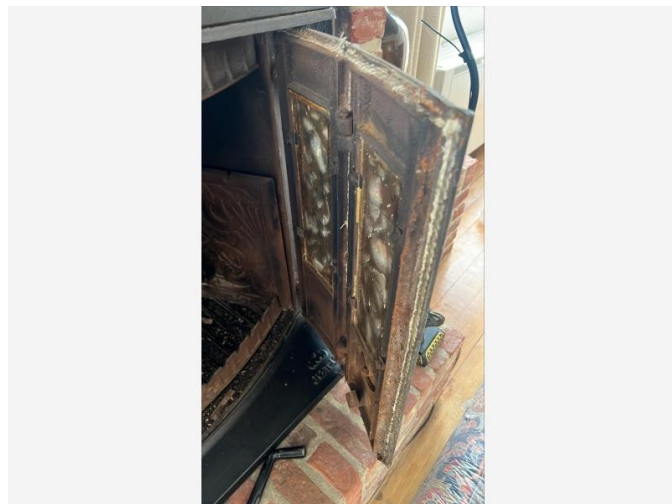
Eindbeoordeling materiaalrisico	Verhoogd materiaalrisico en/of verhoogde kans op vezelvrijgave
---------------------------------	--

Gebondenheid	Categorie 3: niet-hechtgebonden met weinig of geen matrix
Asbestsoort (vezeltype)	Alleen chrysotiel
Asbestconcentratie	Hoog ( $\geq 50\%$ )
Afschermingsgraad van het gehele materiaal	Enkel randen niet afgeschermd maar geen contact met binnenluchtstromen
Toestand van het materiaal	Matig beschadigd, matig verweerd

Beschrijving	Kachelkoord
Omgeving	Binnen
Primaire drager	Ruimteverwarming
Asbestmateriaal	Koord, lint, band, strip
Bindmiddel van asbestmateriaal	Weinig of geen bindmiddel (textiel, bevlokkings, ...)
Gebondenheid op basis van bindmiddel	Niet-hechtgebonden
Hoeveelheid (lengte - omtrek - aantal)	<ul style="list-style-type: none"><li>• 2,00 m - 0,98 cm - 1 stuk</li></ul>
Totale oppervlakte	0,02 m <sup>2</sup>
Eenvoudig bereikbaar	Ja
Bevestigingswijze	<ul style="list-style-type: none"><li>• Geklemd</li><li>• Verlijmd, ingegoten, versmeerd</li></ul>

Het asbestmateriaal valt onder de mijlpaal van 2034.

Verwijderen

- Zorg voor een veilig beheer. Vermijd het beschadigen van het asbestmateriaal. Controleer de toestand jaarlijks op wijzigingen.

- Eenvoudige handelingen: enkel door erkend asbestverwijderaar  
Kan worden verwijderd zonder stofvorming en beschadiging, mits de nodige voorzorgmaatregelen.

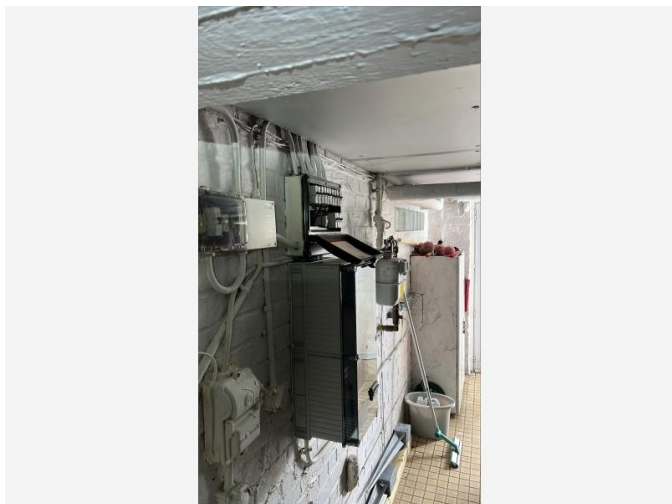
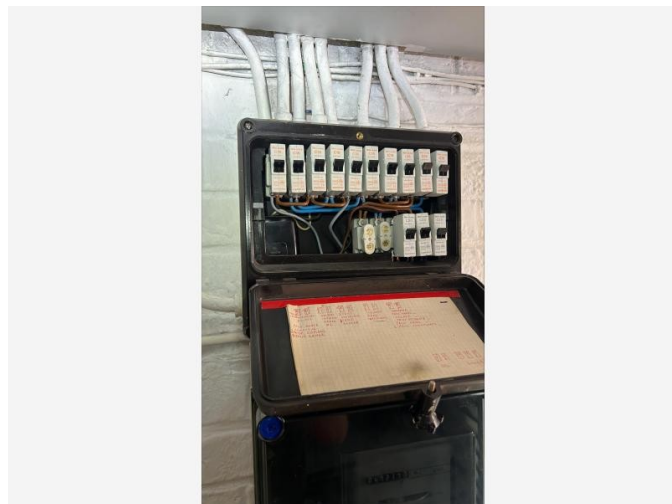
Eindbeoordeling materiaalrisico	Laag materiaalrisico en/of verlaagde kans op vezelvrijgave
---------------------------------	--

Gebondenheid	Categorie 1: hechtgebonden in oorsprong
Asbestsoort (vezeltype)	Crocidoliet aanwezig
Asbestconcentratie	Laag (< 50%)
Afschermingsgraad van het gehele materiaal	Geheel of deels (ook) vrij aan de binnenlucht
Toestand van het materiaal	Onbeschadigd, niet verweerd

Beschrijving	Bakeliet
Omgeving	Binnen
Primaire drager	Communicatie en elektrische infrastructuur en uitrusting
Asbestmateriaal	Plaat, paneel, tablet - Type Bakeliet
Bindmiddel van asbestmateriaal	Kunststof of -hars

Het asbestmateriaal valt onder de mijlpaal van 2040.

Zorgvuldig beheren

- Zorg voor een veilig beheer. Vermijd het beschadigen van het asbestmateriaal. Controleer de toestand jaarlijks op wijzigingen.

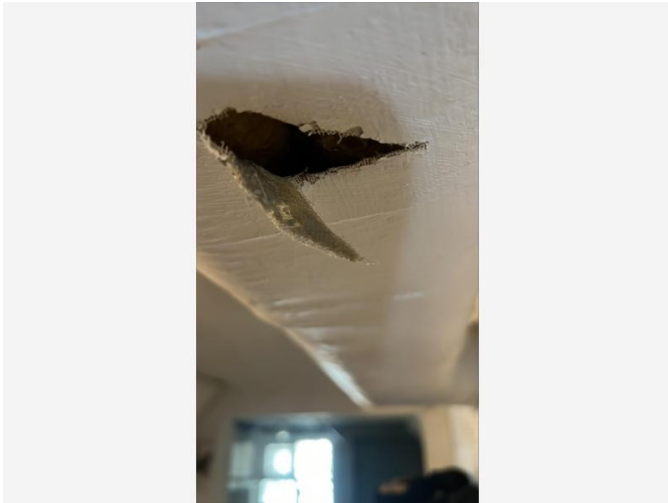
Vrije foto

Isolatie rond buizen bestaat enkel uit gaas en mousse, geen gips.

Geen asbest

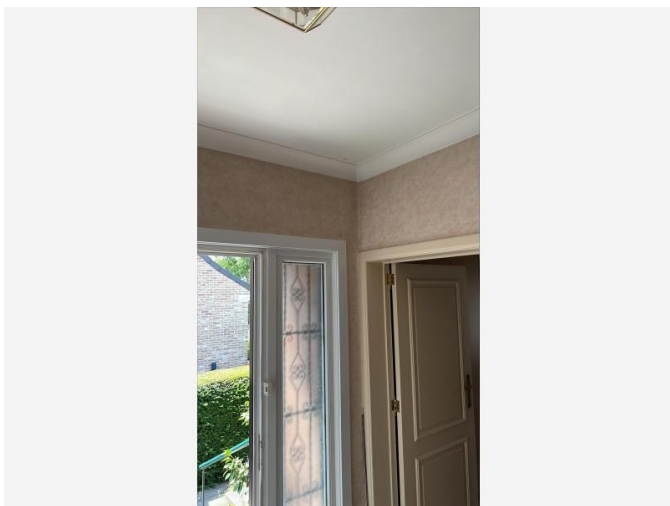
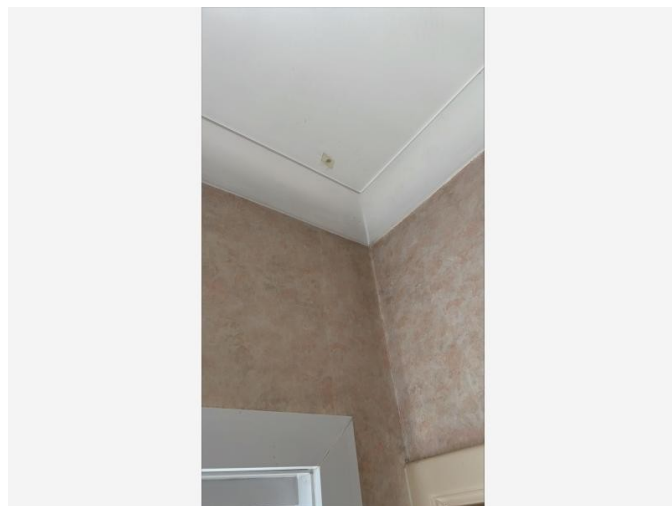
Geen asbest

#	Type	Referentie	Resultaat
7.1	Mengmonster	7806859	Geen asbest

Beschrijving	Pleisterwerk plafond
Omgeving	Binnen
Primaire drager	Plafond
Bindmiddel van materiaal	Gips - kalk

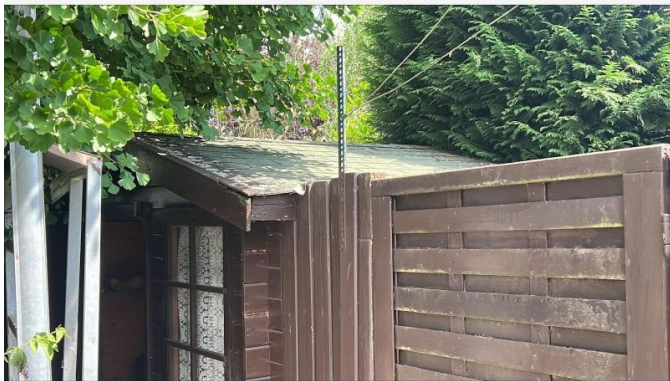
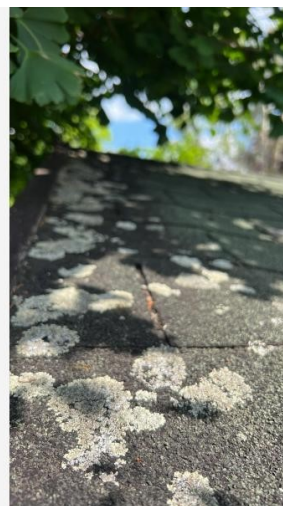
## Fiche 8: Shingles tuinhuis

Geen asbest

#	Type	Referentie	Resultaat
8.1	Puntmonster	7806857	Geen asbest

Beschrijving	Shingles tuinhuis
Omgeving	Buiten
Primaire drager	Schuin dak
Bindmiddel van materiaal	Bitumen (roofing, teer, asfalt)
