Asbestinventarisatetest

Overheet 9, 9290 Berlare

Attestnummer : 20231121-000252.000

Uitgegeven op : 21.11.2023

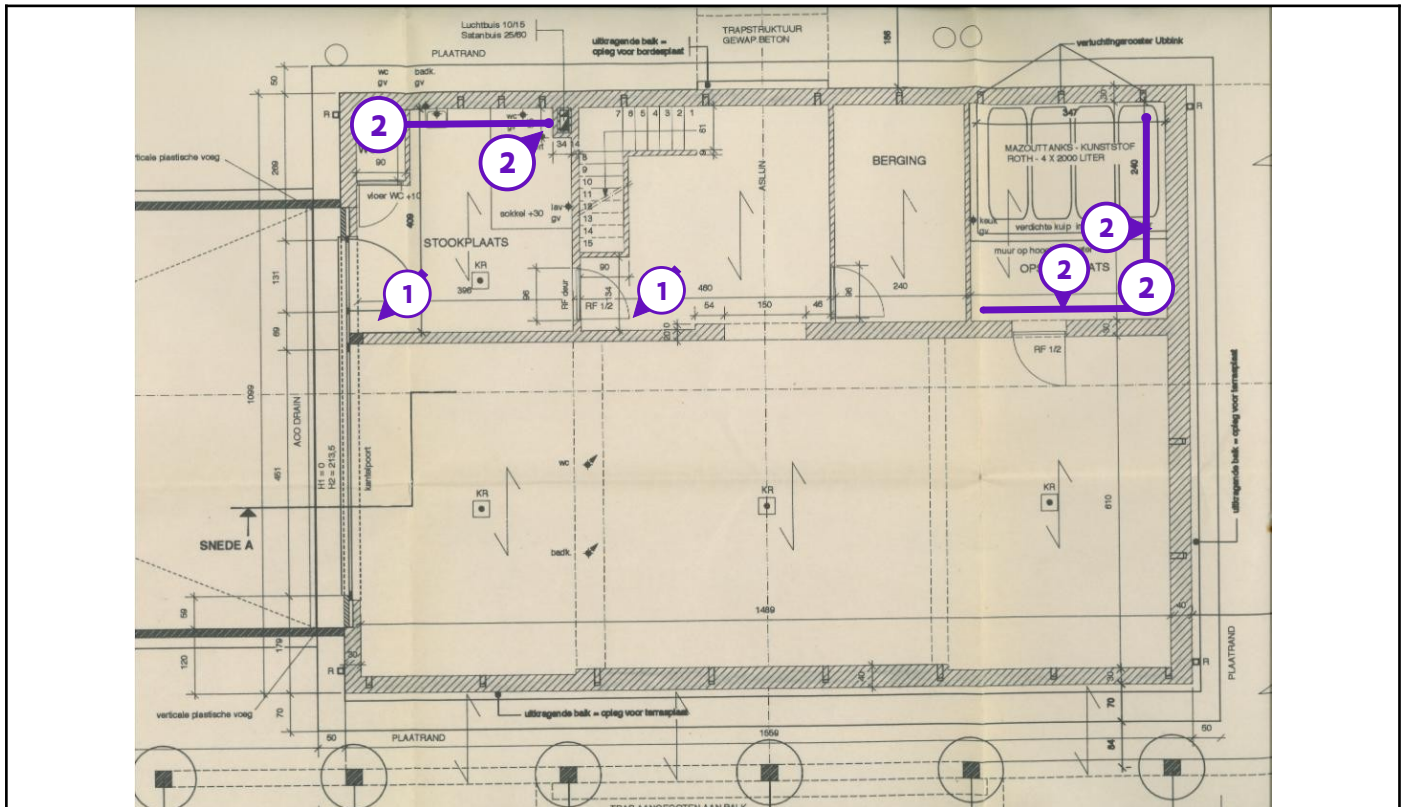
Plan 1.3: Plan garage - kelder

Beschrijving	Type	Actie
1. Kleeflaag muurtegels kelder	Advies	-
2. Luchtkanalen verwarming	Advies	-

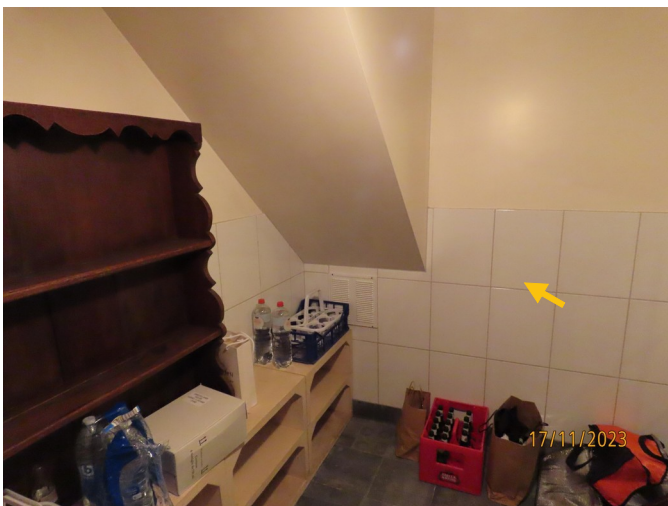
Vrije foto

In de woning zijn slechts op een beperkt aantal plaatsen muurtegels aanwezig (kelderniveau). De achterliggende kleeflaag (asbest-verdachte toepassing) was nergens waarneembaar.

Identificatiemethode	Redelijk vermoeden
Primaire drager	Binnenwand
(Asbest)materiaal	In-situ afwerkingslagen - Lijm laag
Bindmiddel	Cement
Gebondenheid bindmiddel	Hecht

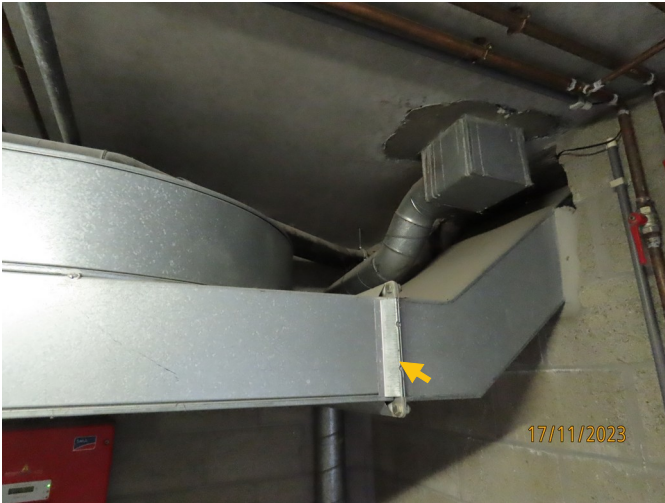
Vrije foto

Tussen de metalen luchtkanaalelementen in de kelder werden geen (asbest-verdachte) dichtingen vastgesteld.

Identificatiemethode	Vaststelling & expertise (niet-asbestverdacht)
Primaire drager	HVAC infrastructuur en uitrusting
(Asbest)materiaal	Pakking, dichting
Bindmiddel	-
Gebondenheid bindmiddel	Hecht

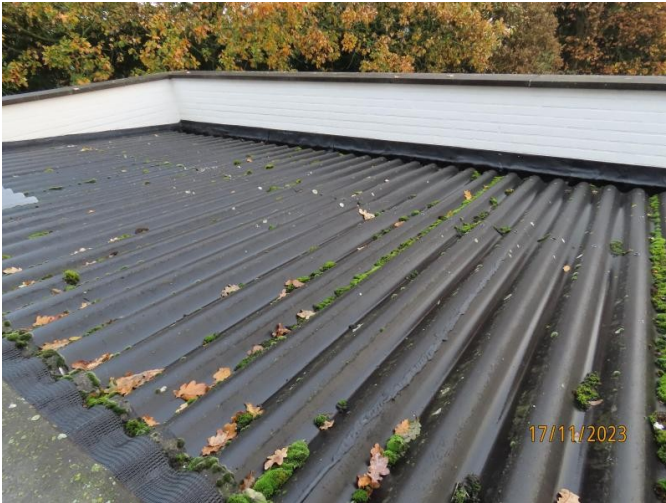
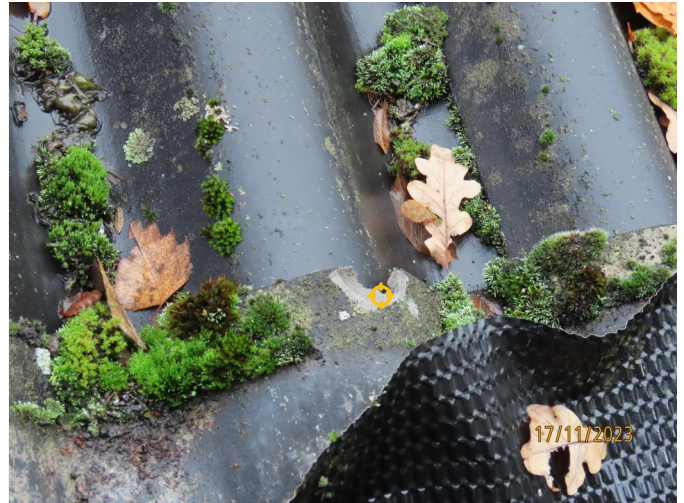
Fiche 3: Golfplaten daken woning

Geen asbest

#	Type	Referentie	Resultaat
3.1	Puntmonster	ABSW-23-44-3	Geen asbest

Beschrijving	Golfplaten daken woning
Omgeving	Buiten
Primaire drager	Schuin dak
Bindmiddel van materiaal	Cement

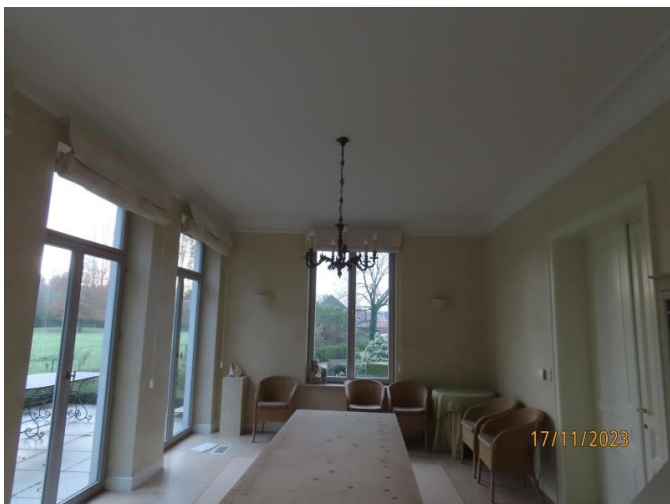
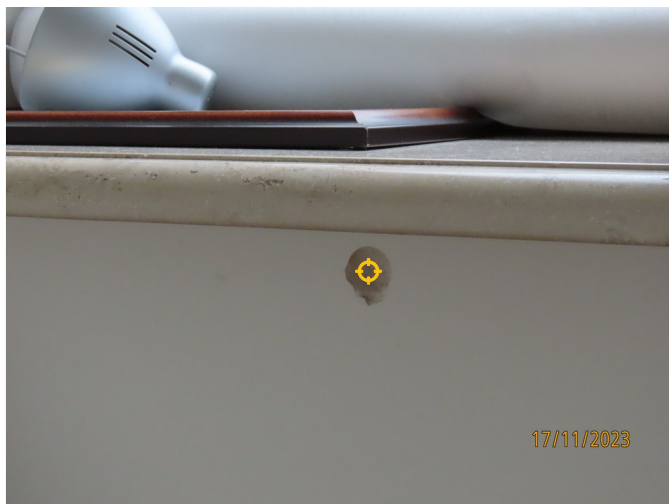
Fiche 4: Pleisterwerk binnenmuren

Geen asbest

#	Type	Referentie	Resultaat
4.1	Mengmonster	ABSW-23-44-1	Geen asbest

Beschrijving	Pleisterwerk binnenmuren
Omgeving	Binnen
Primaire drager	Binnenwand

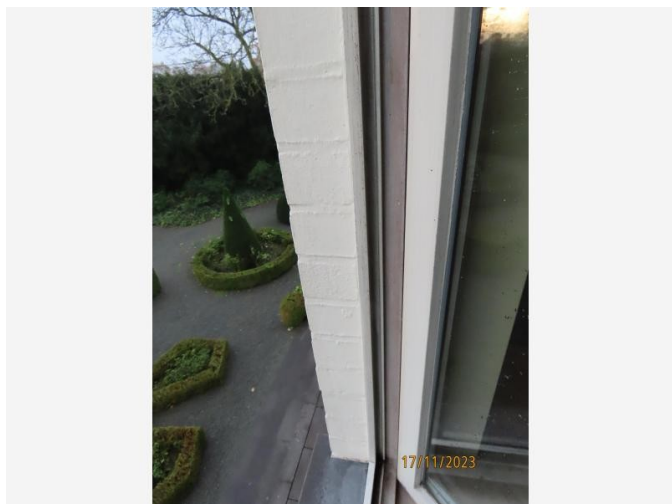
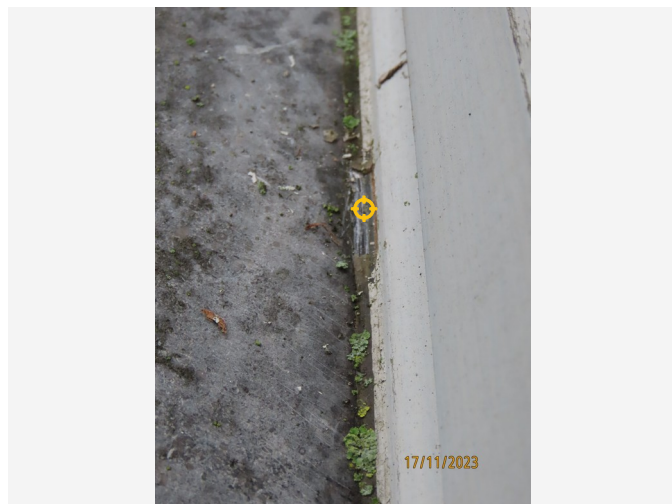
Geen asbest

#	Type	Referentie	Resultaat
5.1	Puntmonster	ABSW-23-44-4	Geen asbest

Beschrijving	Dichtingskit buitenschrijnwerk
Omgeving	Buiten
Primaire drager	Wandopening verticaal (raam, deur, ...)

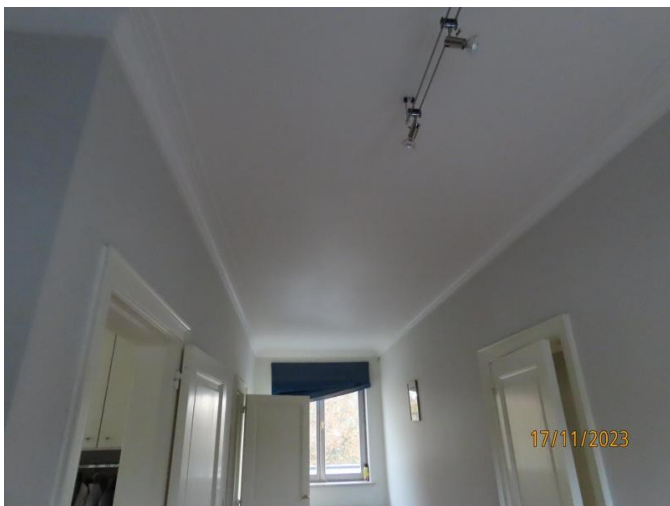
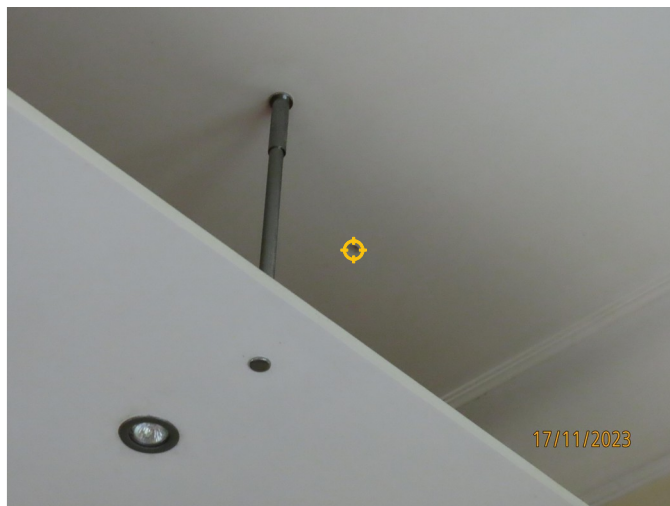
Fiche 6: Pleisterwerk plafonds

Geen asbest

#	Type	Referentie	Resultaat
6.1	Mengmonster	ABSW-23-44-2	Geen asbest

Beschrijving	Pleisterwerk plafonds
Omgeving	Binnen
Primaire drager	Plafond
