Asbestinventarisatetest

Scheldestraat 5, 9290 Berlare

Attestnummer : 20240327-000209.000

Uitgegeven op : 27.03.2024

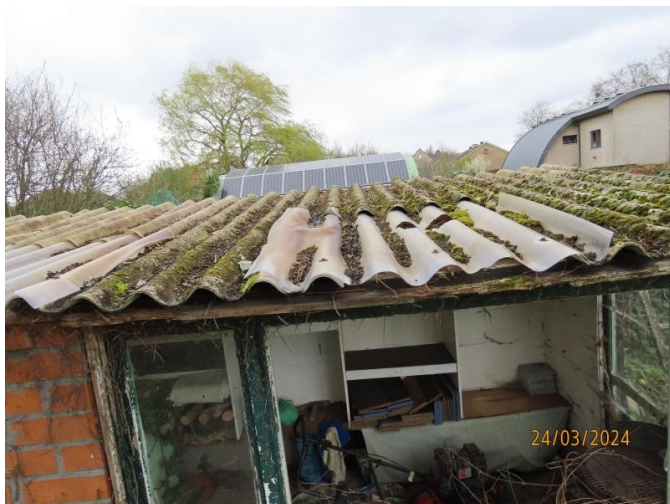
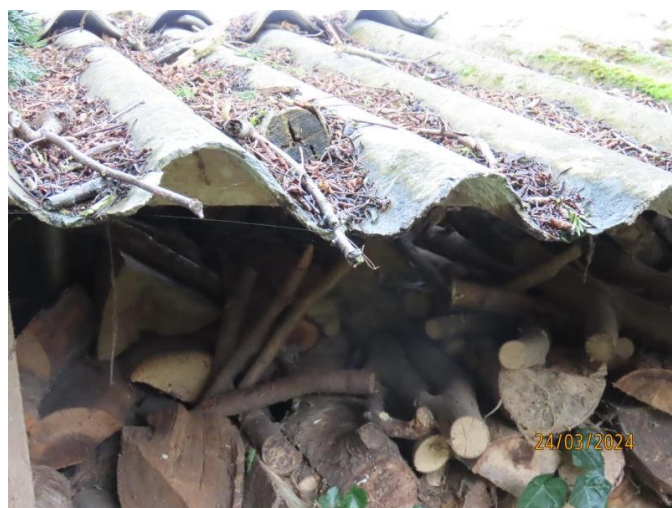
Eindbeoordeling materiaalrisico	Hoog materiaalrisico en/of hoge kans op vezelvrijgave
---------------------------------	---

Gebondenheid	Categorie 1: hechtgebonden in oorsprong
Asbestsoort (vezeltype)	Crocidoliet aanwezig
Asbestconcentratie	Laag (< 50%)
Afschermingsgraad van het gehele materiaal	Geheel of deels vrij aan de buitenlucht
Toestand van het materiaal	Zwaar beschadigd, zwaar verweerd

Beschrijving	Golfplaten tuinbergingen
Omgeving	Buiten
Primaire drager	Schuin dak
Asbestmateriaal	Dak- en gevelbekleding - Golfplaat
Bindmiddel van asbestmateriaal	Cement
Gebondenheid op basis van bindmiddel	Hecht
Hoeveelheid (oppervlakte - aantal)	• 20,00 m ² - 1 stuk
Totale oppervlakte	20,00 m ²
Eenvoudig bereikbaar	Ja

Bevestigingswijze	<ul style="list-style-type: none">• Los (al dan niet bedekt)• Geklemd
Identificatiemethode	Vaststelling zonder monstername
Destructieve handeling voor identificatie	Nee
Opmerking	Deels zijn ook glazen panelen en kunststof golfplaten op beide daken van de bergingen aanwezig. Deze bevinden zich in zeer slechte staat.

Dringend verwijderen

- Verwijder dit asbestmateriaal zo snel mogelijk. Volg de toestand goed op.
- Hemelwater dat afspoelt van asbestcement daken of gevels kan asbestdeeltjes bevatten. Gebruik het enkel voor gesloten circuits (bv. spoelen toiletten). Reinig na het vervangen van het dak of de gevel de dakgoten en regenwaterput of -ton om asbesthoudend sediment of slib te verwijderen
- Een strook bodem (afdruipzone) vóór de bergingen kan vrije asbestvezels bevatten, door afwezigheid van afvoergoten.

- Eenvoudige handelingen: mag via doe-het-zelf of door werknemer(s) met opleidingsattest eenvoudige handelingen
Met persoonlijke beschermingsmiddelen (FPP3-masker, wegwerpoverall, handschoenen) na bevochtiging de golfplaten omzichtig demonteren zonder verder te breken. Verpakken in aangepaste asbestliners en afvoeren naar containerpark of vergunde afvalverwerker.

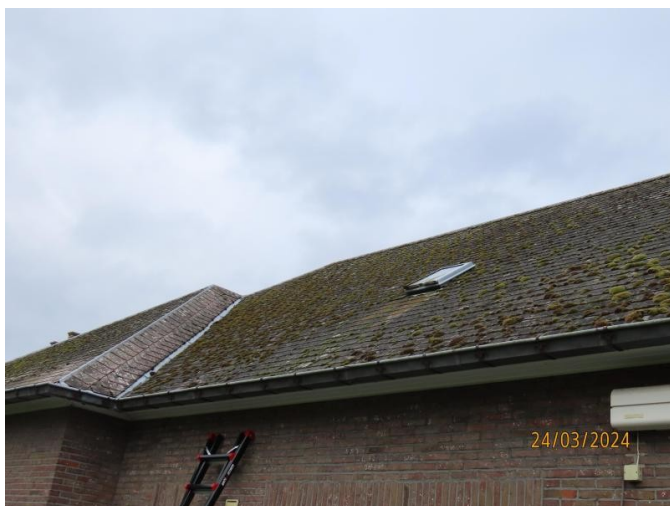
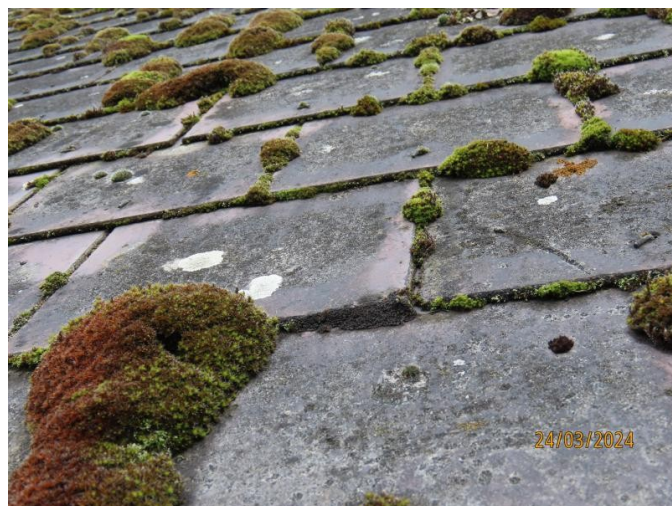
Door het ontbreken van een onderdak kunnen zich asbestvezels afzetten op de isolatie, door werking van het dak.

Eindbeoordeling materiaalrisico	Verhoogd materiaalrisico en/of verhoogde kans op vezelvrijgave
---------------------------------	--

Gebondenheid	Categorie 1: hechtgebonden in oorsprong
Asbestsoort (vezeltype)	Alleen chrysotiel
Asbestconcentratie	Laag (< 50%)
Afschermingsgraad van het gehele materiaal	Geheel of deels (ook) vrij aan de binnenlucht
Toestand van het materiaal	Matig beschadigd, matig verweerd

#	Type	Referentie	Resultaat
2.1	Puntmonster	ABSW-24-11-3	Chrysotiel

Asbestmateriaal	Dak- en gevelbekleding - Lei, shingle
Bindmiddel van asbestmateriaal	Cement
Gebondenheid op basis van bindmiddel	Hecht
Hoeveelheid (oppervlakte - aantal)	<ul style="list-style-type: none"> • 215,00 m² - 1 stuk
Totale oppervlakte	215,00 m ²
Eenvoudig bereikbaar	Ja
Bevestigingswijze	<ul style="list-style-type: none"> • Geklemd • Genageld, geniet
Identificatiemethode	Vaststelling met monstername
Destructieve handeling voor identificatie	Nee
Opmerking	De zolderruimte is via een schuiftrap in de hal bereikbaar. Tussen de dakbalken en ook deels op zoldervloer werd rotswol als isolatie aangebracht. Ter hoogte van een lokaal losgekomen stuk isolatie kon vastgesteld worden dat er geen onderdak aanwezig is.

Verwijderen

- Zorg voor een veilig beheer. Vermijd het beschadigen van het asbestmateriaal. Controleer de toestand jaarlijks op wijzigingen.
- Hemelwater dat afspoelt van asbestcement daken of gevels kan asbestdeeltjes bevatten. Gebruik het enkel voor gesloten circuits (bv. spoelen toiletten). Reinig na het vervangen van het dak of de gevel de dakgoten en regenwaterput of -ton om asbesthoudend sediment of slib te verwijderen

- Eenvoudige handelingen: mag via doe-het-zelf of door werknemer(s) met opleidingsattest eenvoudige handelingen
Gezien de hoeveelheid en verwerking dient de verwijdering preferentieel te gebeuren door een aannemer met opgeleid personeel. Bijkomende maatregelen zoals stofbeheersing bij demontage van de leien, en ontstopping dakgebinte en zoldervloer na verwijdering.

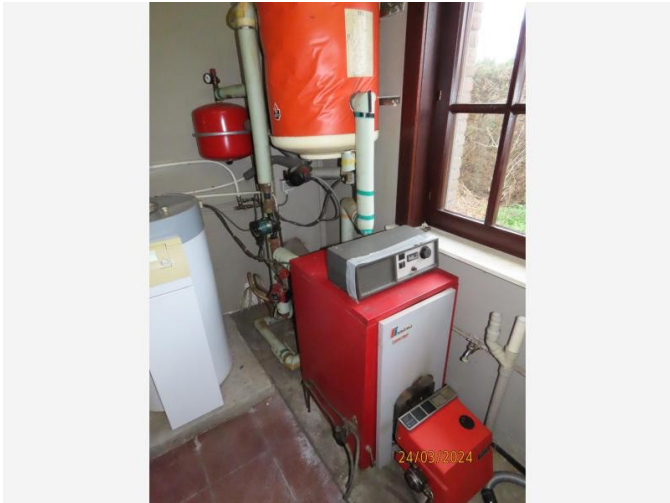
De CV-ketel is geen recent type zodat nog asbesthoudende dichtingen zouden kunnen aanwezig zijn. Dit was echter niet waarneembaar. De isolatie rond de warmwaterleidingen bestaat uit kunststofschuim (niet asbestverdacht).

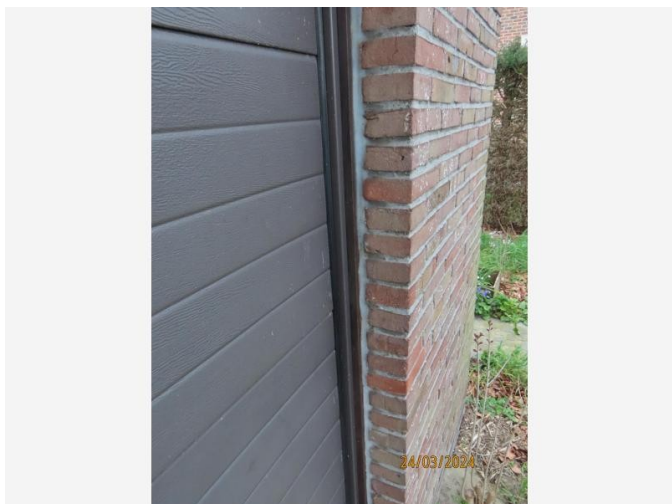
Er werden enkel elastische siliconen vastgesteld als dichtingskit voor de ramen, buitendeuren en garagepoort (niet asbestverdacht)

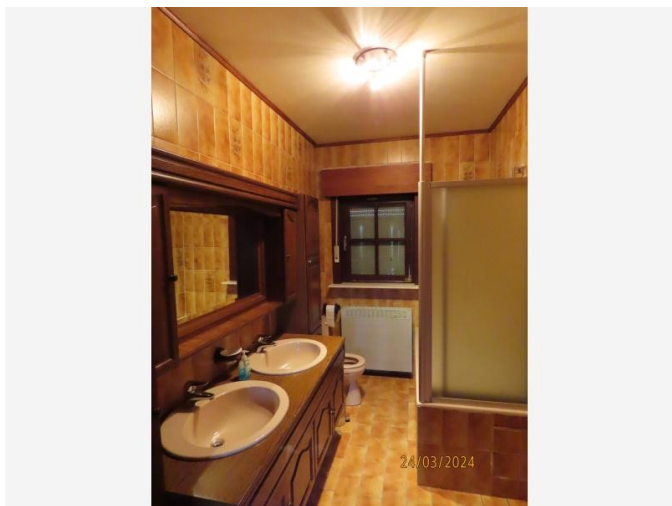
In de keuken (deels) en de badkamer zijn nog originele muurtegels aanwezig. Enkel een destructieve monstername kan het al dan niet asbesthoudend zijn van de achterliggende kleeflaag bepalen.

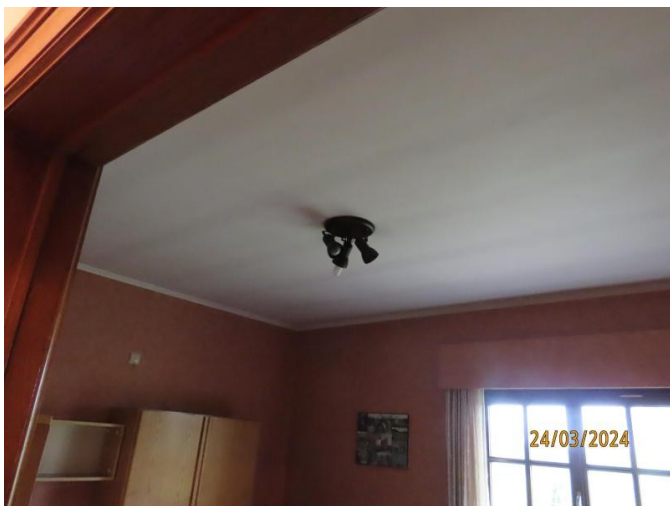
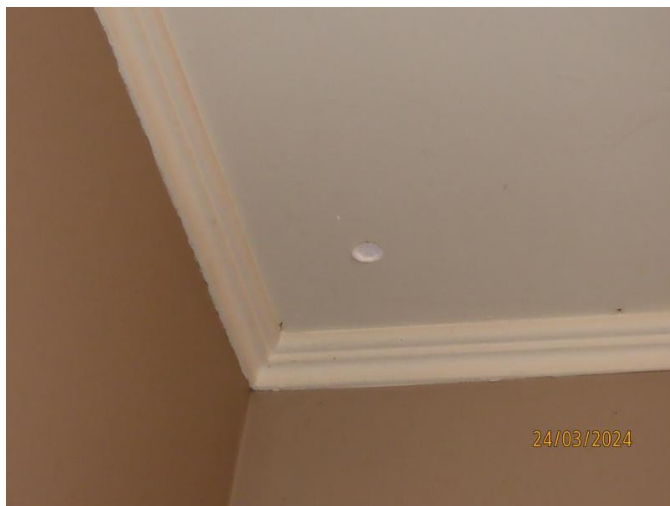
Fiche 6: Pleisterwerk plafonds

Geen asbest

#	Type	Referentie	Resultaat
6.1	Mengmonster	ABSW-24-11-2	Geen asbest

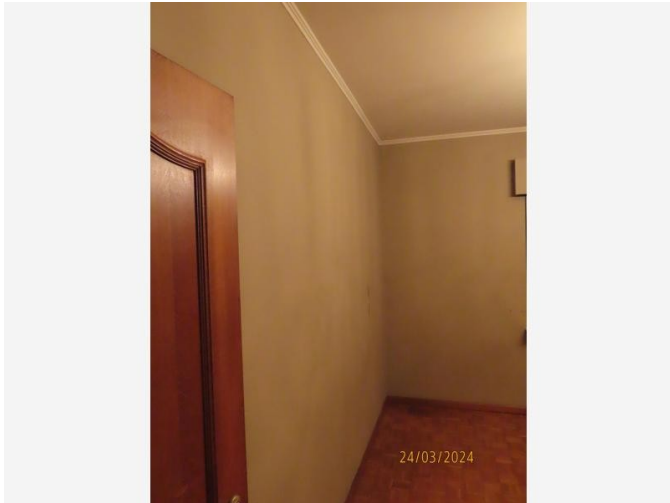
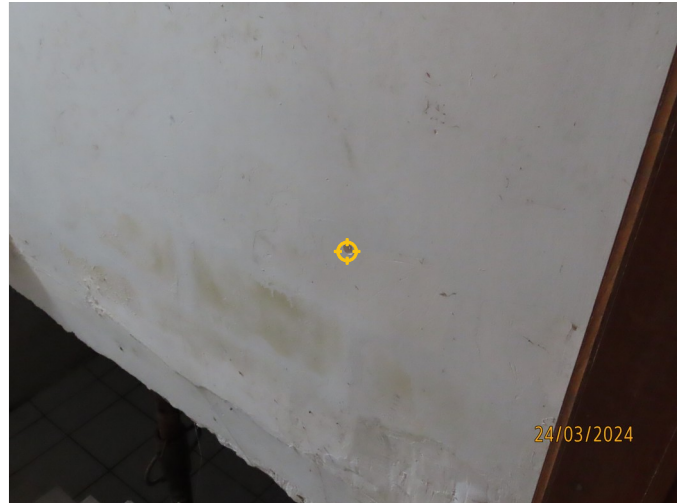
Fiche 7: Pleisterwerk binnenmuren

Geen asbest

#	Type	Referentie	Resultaat
7.1	Mengmonster	ABSW-24-11-1	Geen asbest

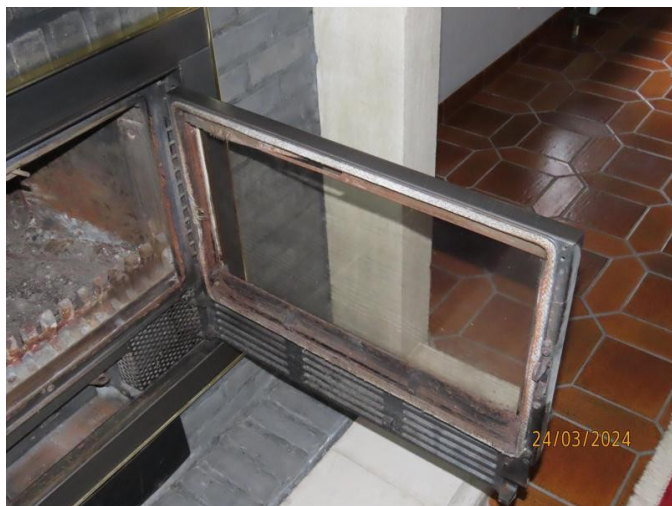
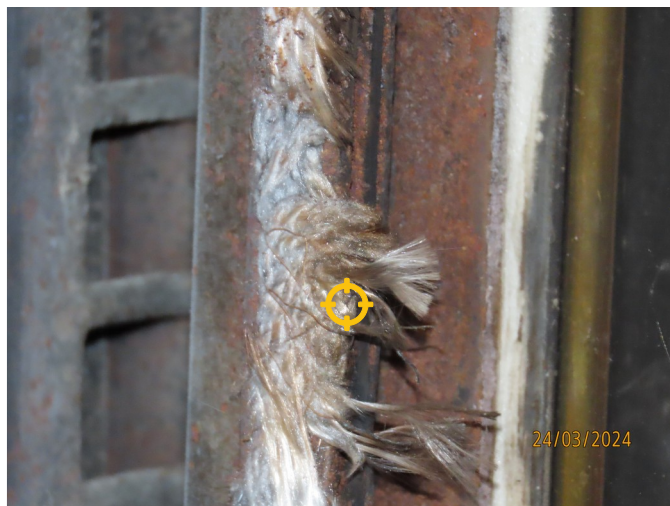
Geen asbest

#	Type	Referentie	Resultaat
8.1	Puntmonster	ABSW-24-11-4	Geen asbest

Beschrijving	Dichtingskoord kachel living
Omgeving	Grenst aan binnen- en buitenlucht
Primaire drager	Ruimteverwarming
Bindmiddel van materiaal	Weinig of geen bindmiddel (textiel, bevolking, ...)
