# Asbestinventarisatattest

Oudstrijdersstraat 62, 2140 Antwerpen

Attestnummer : 20260619-000338.000

Uitgegeven op : 19.06.2026

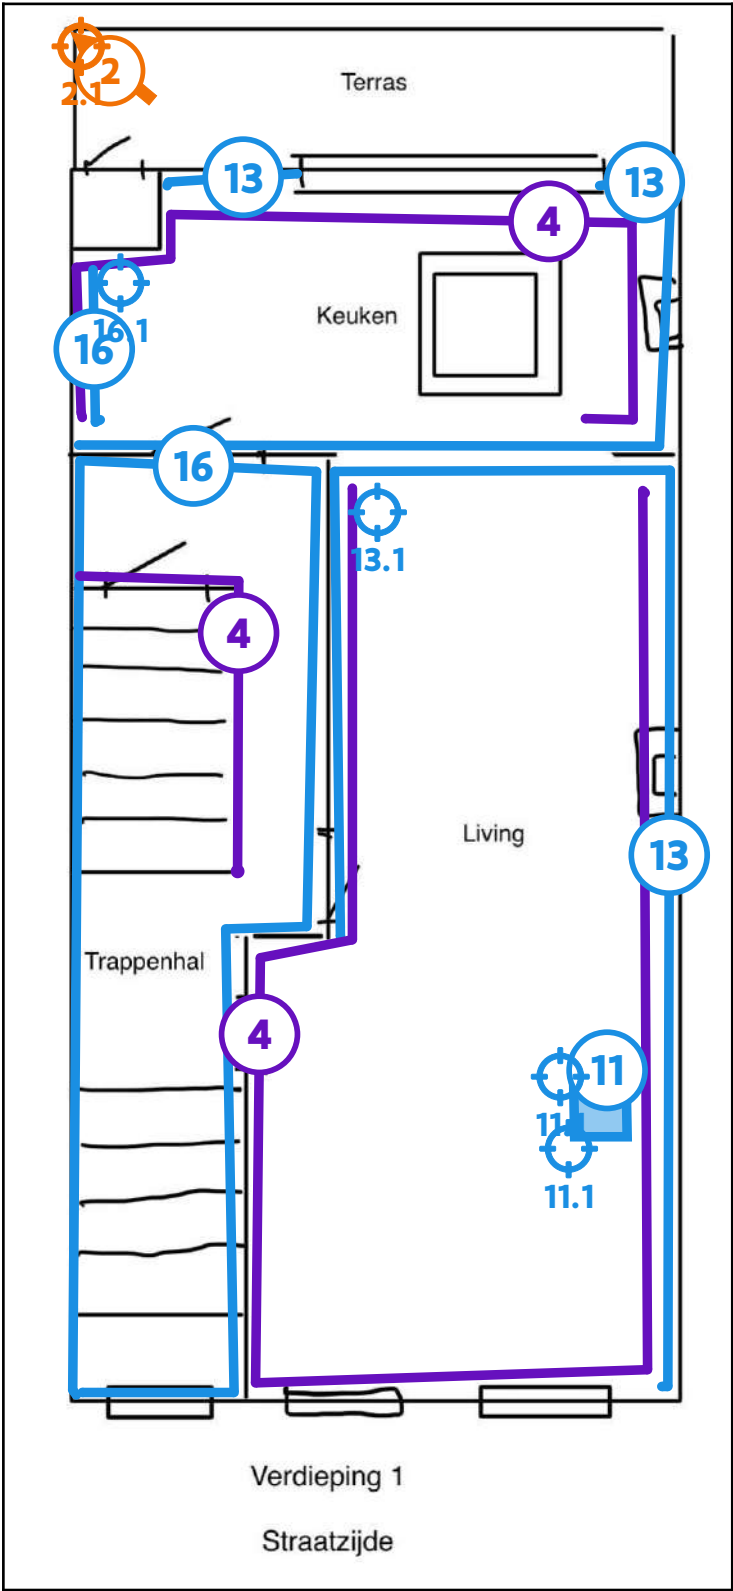
# Plan 1.8: Verdieping 1

| 2. Schouwbus 'in open systeem' | Asbestmateriaal | <a href="#">Verwijderen</a> |

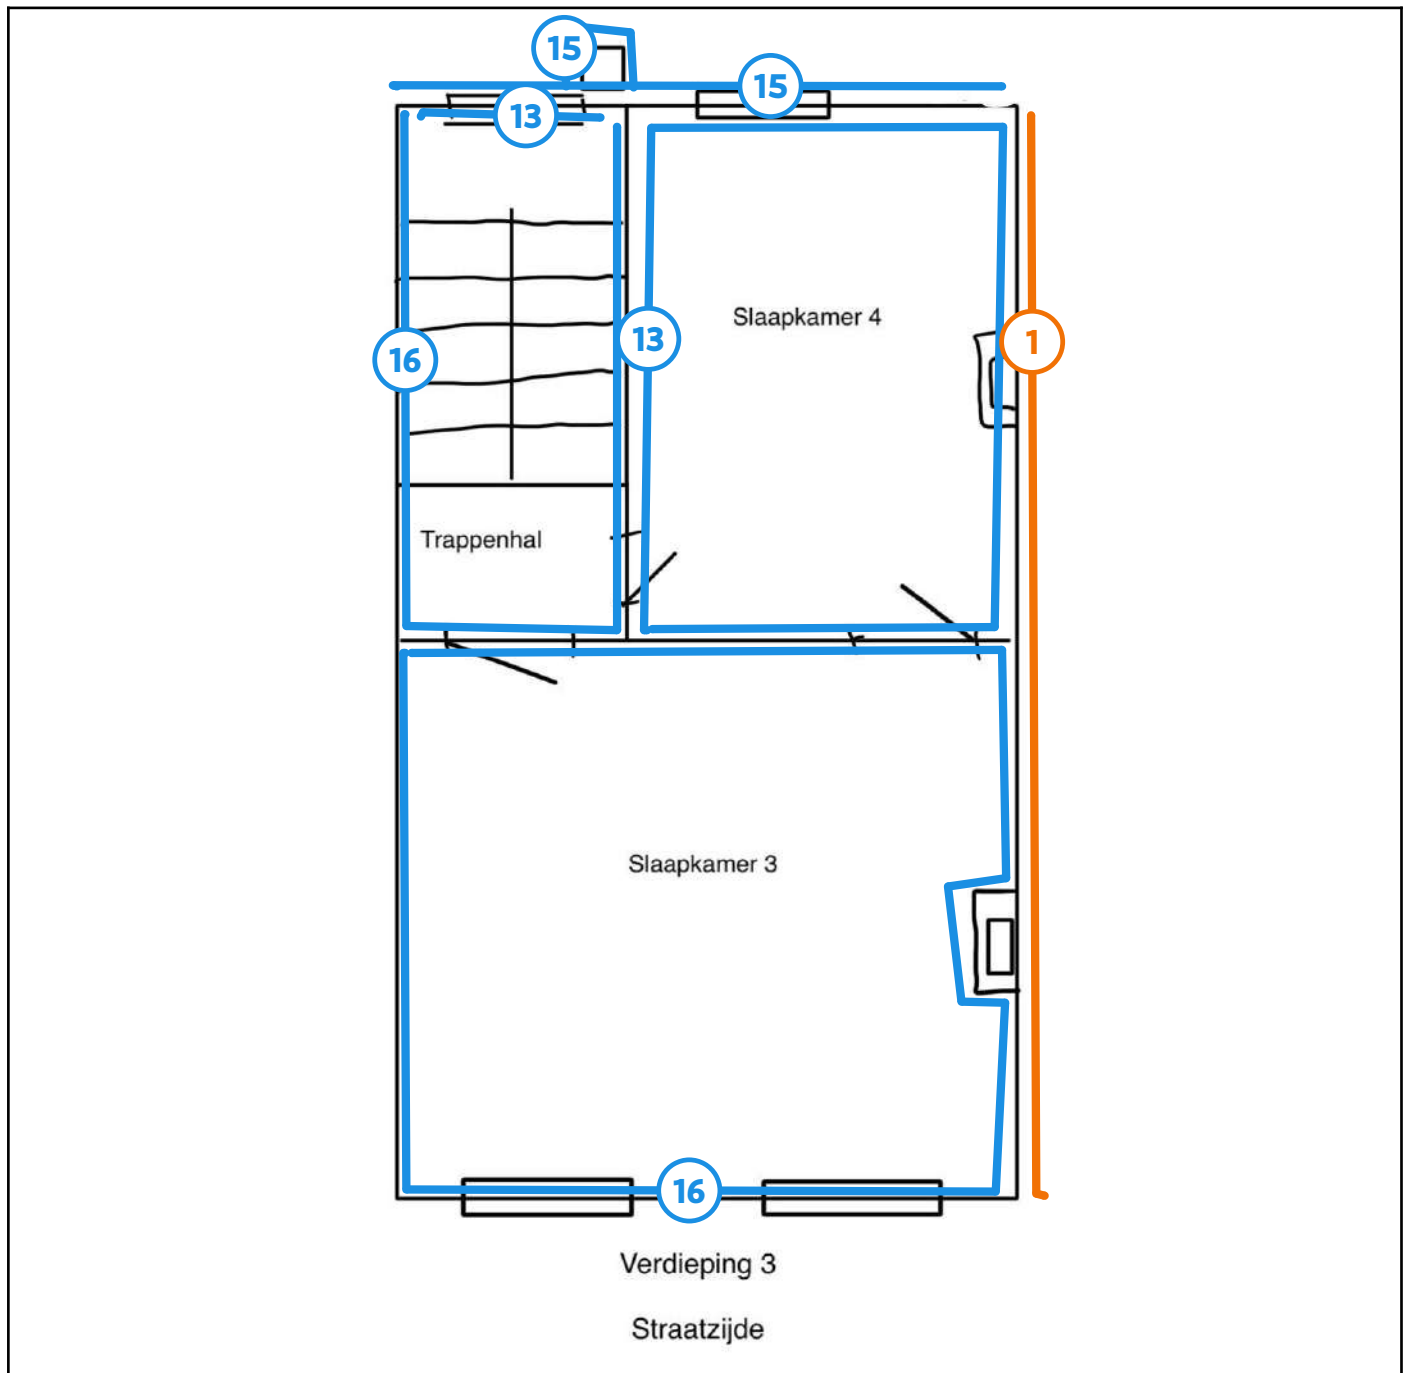
## Plan 1.15: Verdieping 3

| Beschrijving | Type | Actie |
|---|---|---|
| 1. Gevelleien | Asbestmateriaal | <a href="#">Verwijderen</a> |

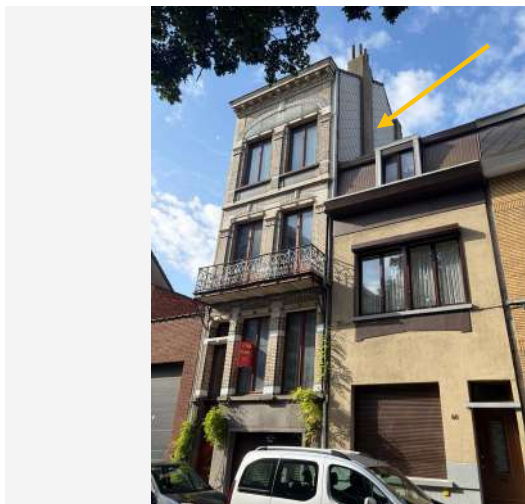
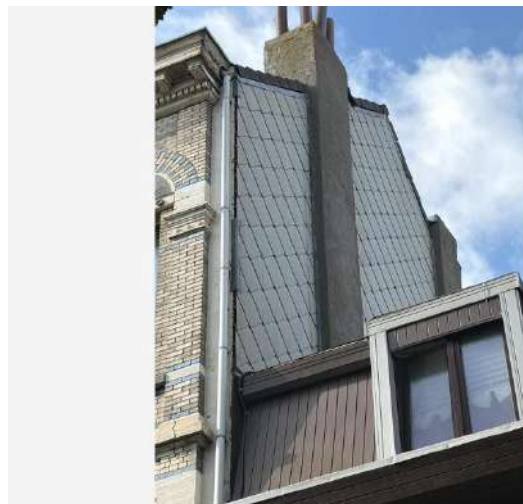
| Fiche 1: Gevelleien..... | 47 |

| Eindbeoordeling materiaalrisico | Verhoogd materiaalrisico en/of verhoogde kans op vezelvrijgave |

| Asbestsoort (vezeltype) | Crocidoliet aanwezig |
| Asbestconcentratie | Laag (< 50%) |
| Toestand van het materiaal | Matig beschadigd, matig verweerd |

| Beschrijving | Gevelleien |
| Asbestmateriaal | Dak- en gevelbekleding - Lei, shingle |
| Hoeveelheid (oppervlakte - aantal) | • 70,00 m <sup>2</sup> - 1 stuk |

Het asbestmateriaal valt onder de mijlpaal van 2034.

**Verwijderen**

- Hemelwater dat afspoelt van asbestcement daken of gevels kan asbestdeeltjes bevatten. Gebruik het enkel voor gesloten circuits (bv. spoelen toiletten). Reinig na het vervangen van het dak of de gevel de dakgoten en regenwaterput of -ton om asbesthoudend sediment of slib te verwijderen

- Eenvoudige handelingen: mag via doe-het-zelf of door werknemer(s) met opleidingsattest eenvoudige handelingen  
Bij het uitvoeren van eenvoudige handelingen, zoals toegestaan via doe-het-zelfmethoden of door werknemers met een opleidingsattest, is het gebruik van de juiste persoonlijke beschermingsmiddelen (PBM's) verplicht om blootstelling aan asbestvezels te voorkomen. Wij adviseren echter om asbest te laten verwijderen door een werknemer met opleidingscertificaat. Maar het is ook toegestaan via de doe-het-zelfmethode, mits de juiste voorzorgsmaatregelen en PBM's in acht worden genomen. De te gebruiken PBM's zijn:
  - FFP3-mondmasker of halfgelaatsmasker met P3 filter
  - wegwerpoverall (Tyvek CATIII, type 5 en 6)

Bij het verwijderen moet steeds rekening worden gehouden met alle milieu- en veiligheidsvoorschriften. Codex boek VI, titel 3 of de website van OVAM: [ovam.vlaanderen.be/wie-mag-wat-verwijderen](http://ovam.vlaanderen.be/wie-mag-wat-verwijderen). U kan ook in de toelichting onderaan het verslag meer informatie vinden.

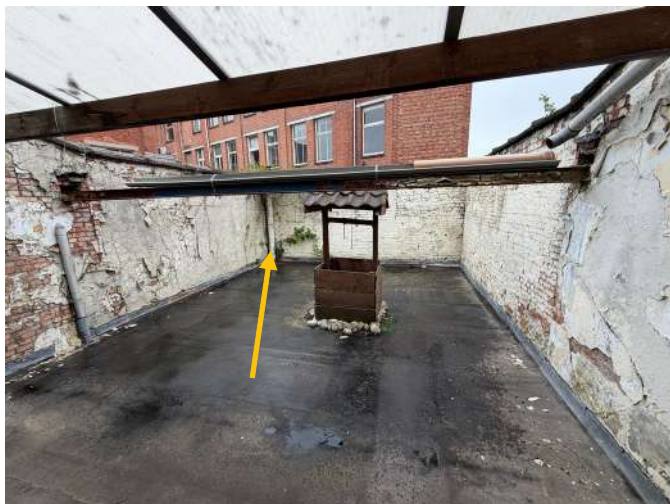
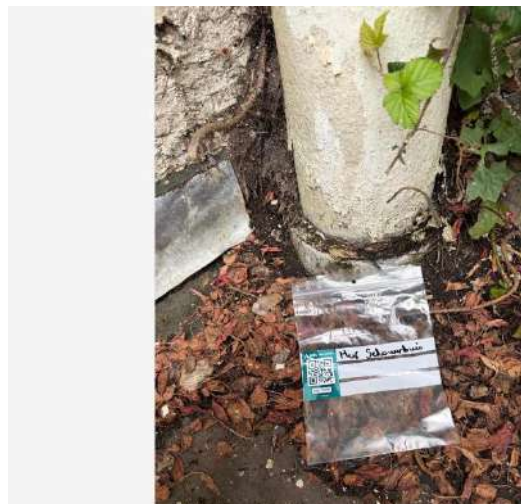
| Fiche 2: Schouwbus 'in open systeem'..... | 50 |

| Opmerking | Schouwbus in een 'open systeem' wil zeggen dat er in het verlengde van deze schouwbus een (open)haard, kachel is aangesloten of gebruikt wordt als ventilatie. De hoeveelheid is een schatting. |

Het asbestmateriaal valt onder de mijlpaal van 2034.

Verwijderen

- Zorg voor een veilig beheer. Vermijd het beschadigen van het asbestmateriaal. Controleer de toestand jaarlijks op wijzigingen.

- Eenvoudige handelingen: mag via doe-het-zelf of door werknemer(s) met opleidingsattest eenvoudige handelingen  
Bij het uitvoeren van eenvoudige handelingen, zoals toegestaan via doe-het-zelfmethoden of door werknemers met een opleidingsattest, is het gebruik van de juiste persoonlijke beschermingsmiddelen (PBM's) verplicht om blootstelling aan asbestvezels te voorkomen. Wij adviseren echter om asbest te laten verwijderen door een werknemer met opleidingscertificaat. Maar het is ook toegestaan via de doe-het-zelfmethode, mits de juiste voorzorgsmaatregelen en PBM's in acht worden genomen. De te gebruiken PBM's zijn:
  - FFP3-mondmasker of halfgelaatsmasker met P3 filter
  - wegwerpoverall (Tyvek CATIII, type 5en 6)
  - afwasbaar schoeisel

Bij verwijdering door doe-het-zelf moet men dit afval dubbel verpakt en luchtdicht aandienen bij het gemeentelijk recyclagepark. Men raadpleegt best op voorhand de voorwaarden van het recyclagepark.

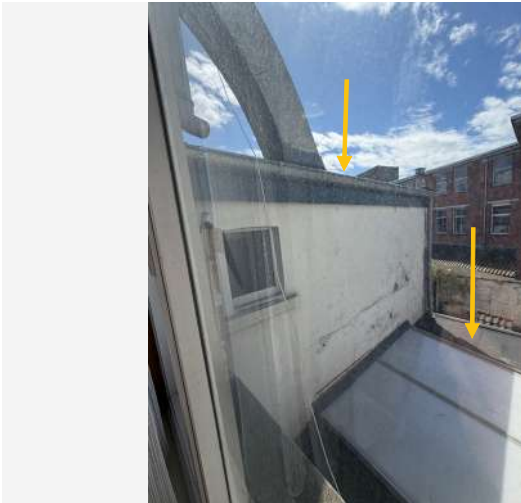
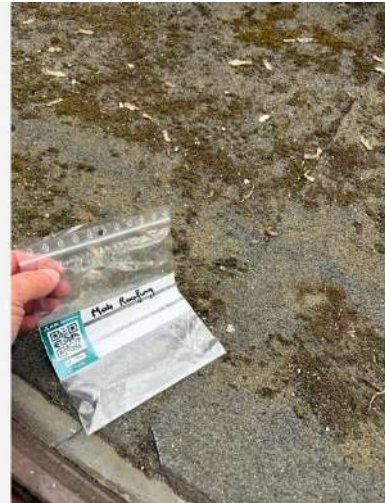
## Fiche 10: Dakbedekking - Roofing

Geen asbest

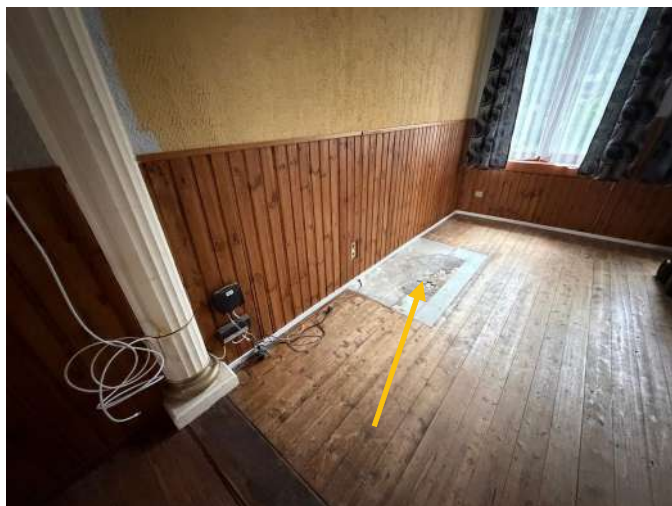
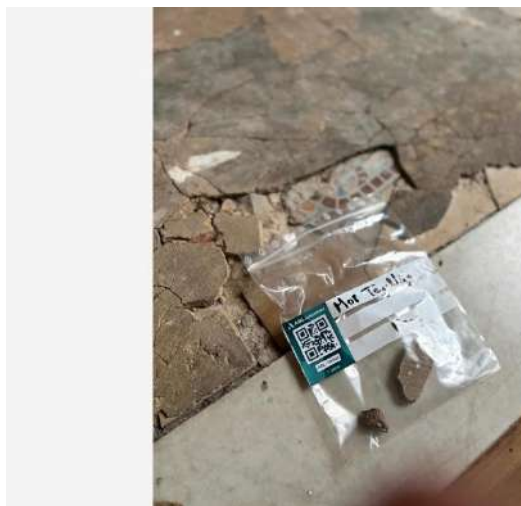
## Fiche 11: Tegellijm

Geen asbest

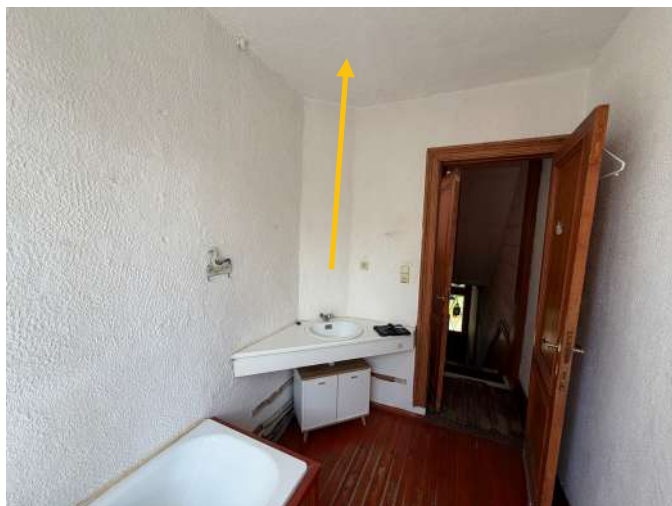
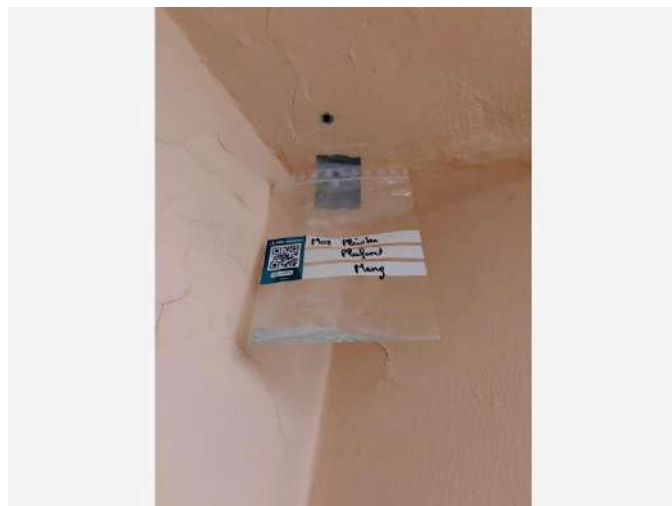
## Fiche 12: Pleisterwerk plafonds

Geen asbest

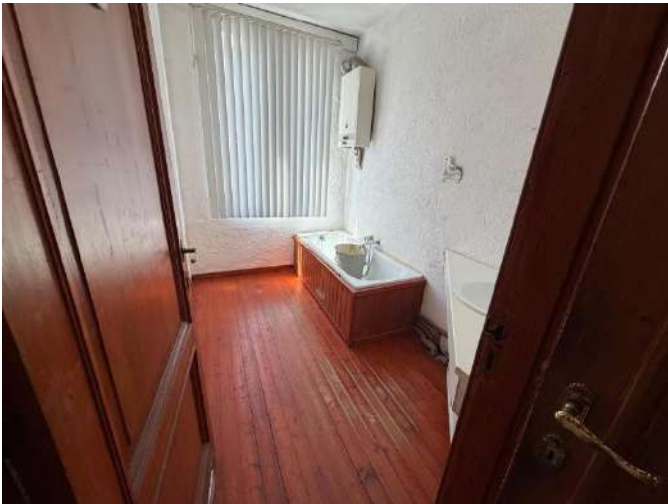
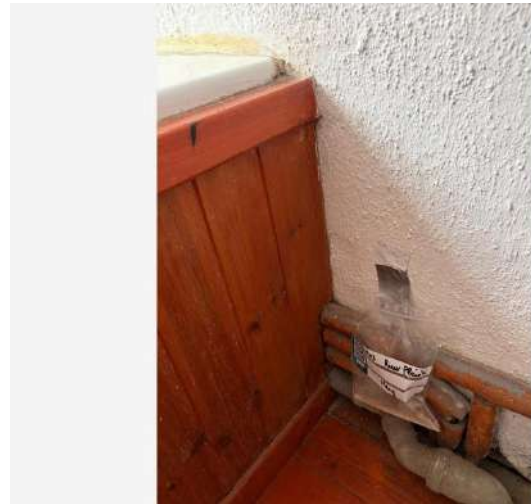
## Fiche 13: Ruw pleisterwerk binnenwand badkamer en WC

Geen asbest

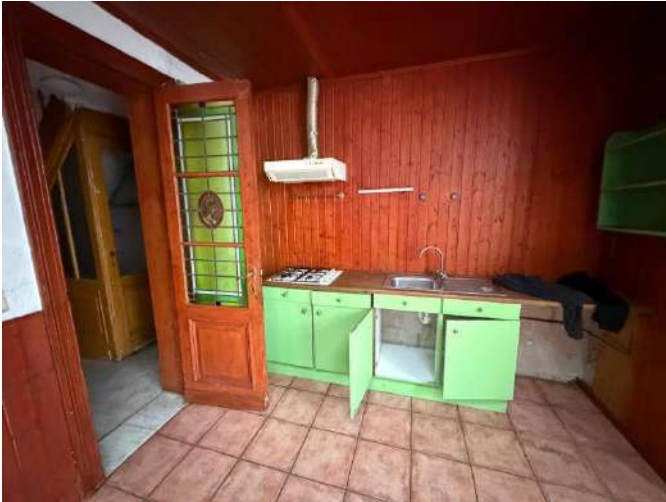
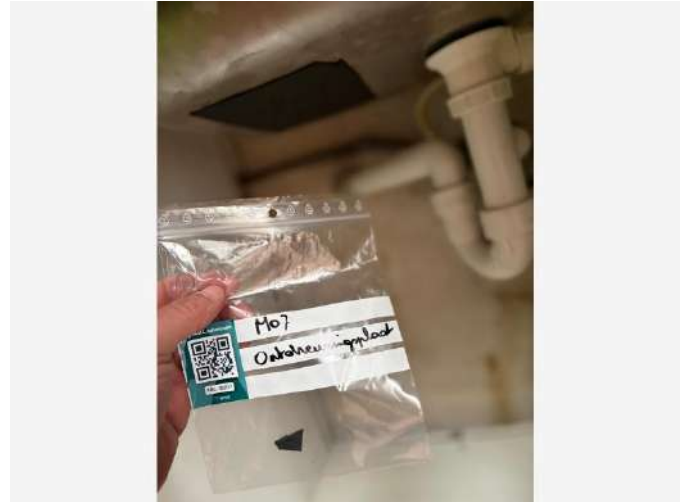
## Fiche 14: Ontdreuningsplaat/anti-dreunplaat onder spoelbak

Geen asbest

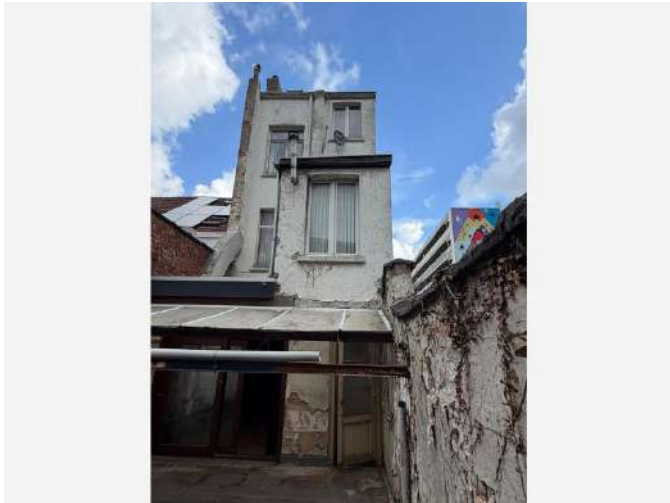
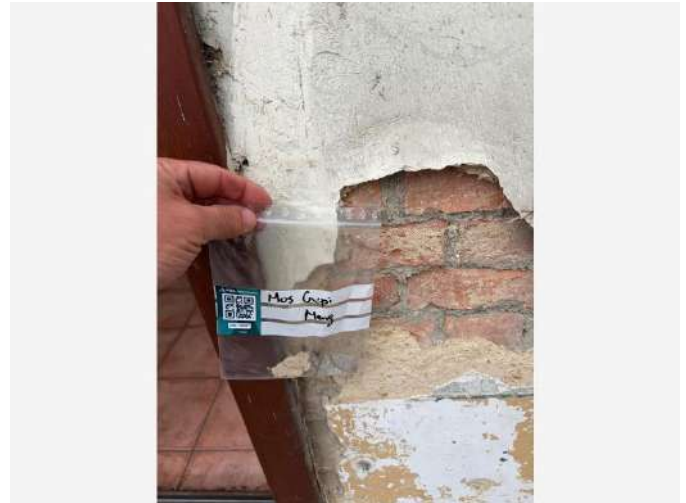
## Fiche 15: Crepi (buiten)

Geen asbest

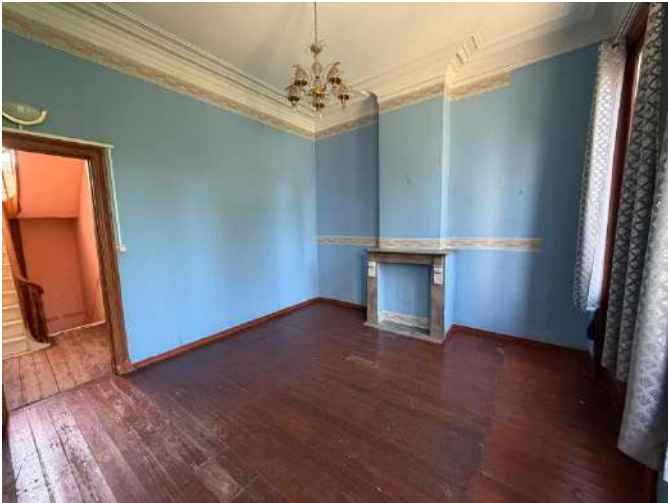
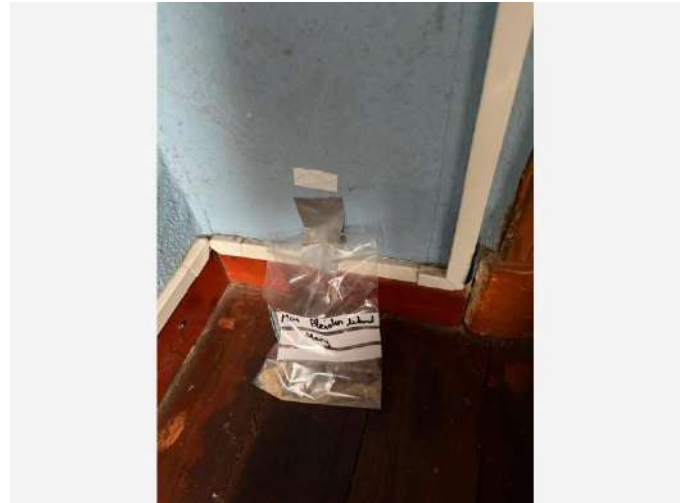
## Fiche 16: Pleisterwerk wanden

Geen asbest
