Asbestinventarisatetest

Callemansputtestraat 61B, 9940 Evergem

Attestnummer : 20241224-000301.000

Uitgegeven op : 24.12.2024

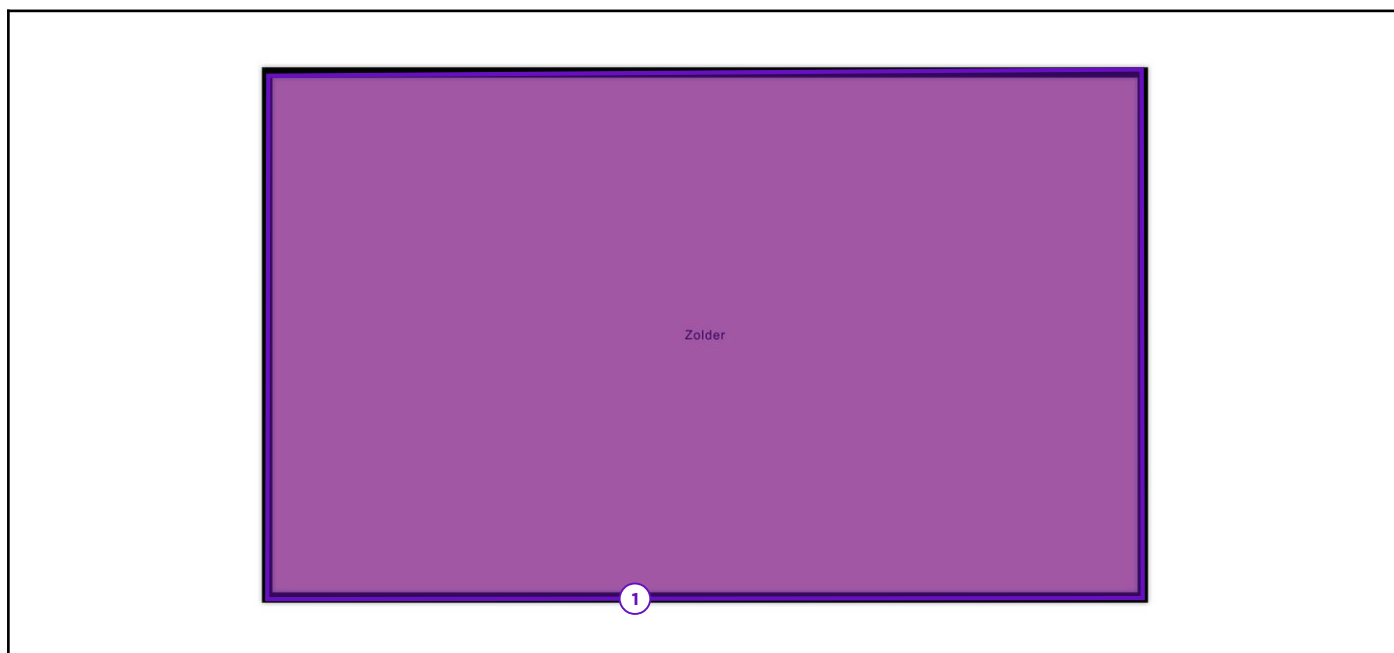
Plan 1.3: Plan zolder

Beschrijving	Type	Actie
1. Onderdak woning	Beperking	-

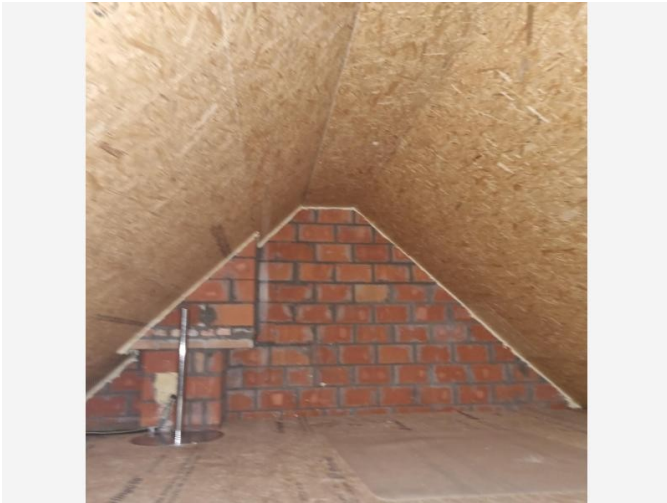
Situeringfoto

Reden: Er is geen volledige risicobeoordeling mogelijk

Uitleg van de asbestdeskundige: - de zolder is afgewerkt met vast houten plaatmateriaal aan de buitenzijde zijn er sneldekkannen geplaatst waardoor het onderdak niet zichtbaar gemaakt kan worden.

De einde bouwjaar van de woning is 1997, dus wanneer het onderdak toegankelijk is zeker een monstername laten uitvoeren omdat er al een kans is dat het onderdak niet asbestverdacht is.

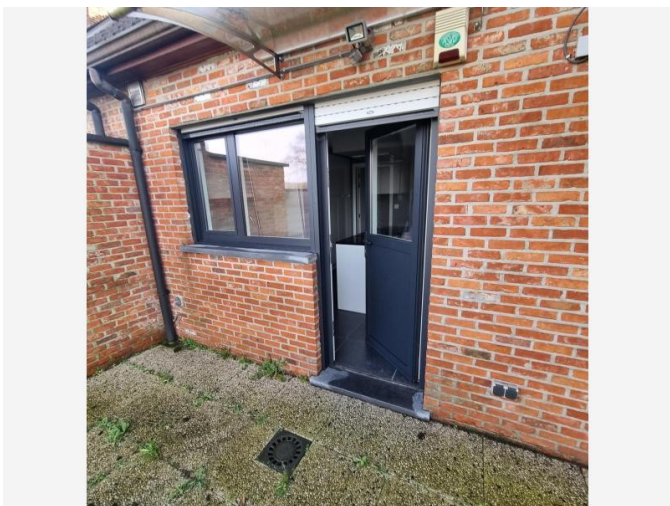
Vrije foto

Geen verdachte mastiek aanwezig bij de woning.

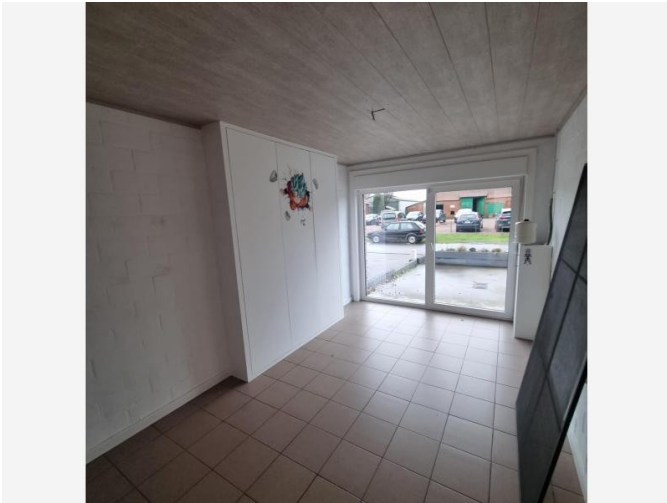
Vrije foto

Het is niet zichtbaar of hier nog pleisterwerk aanwezig is onder het materiaal, dit is destructief onderzoek en niet noodzakelijk voor dit attest. Bij het constateren van oud pleisterwerk bij afname van het materiaal moet er eerst stalen genomen worden

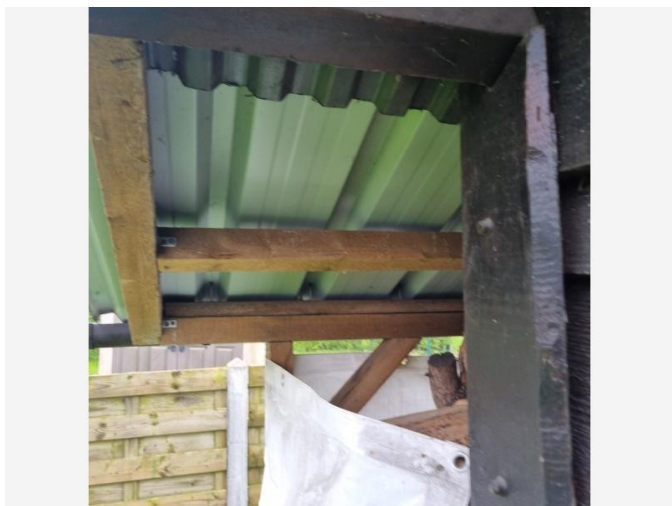
Vrije foto

Er is metalen dakbekking aanwezig, deze is niet asbestverdacht.

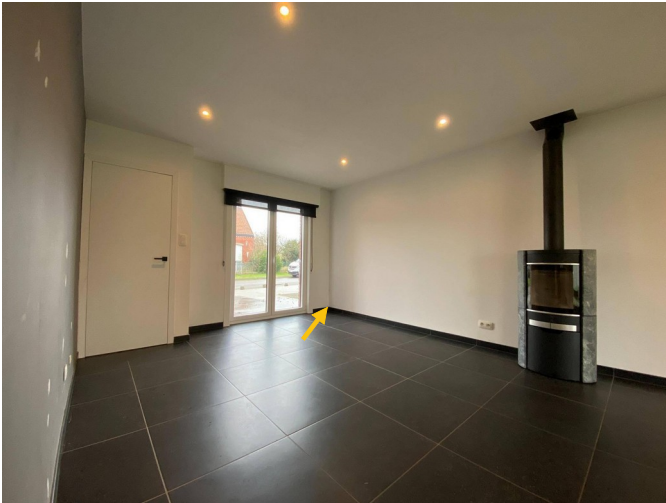
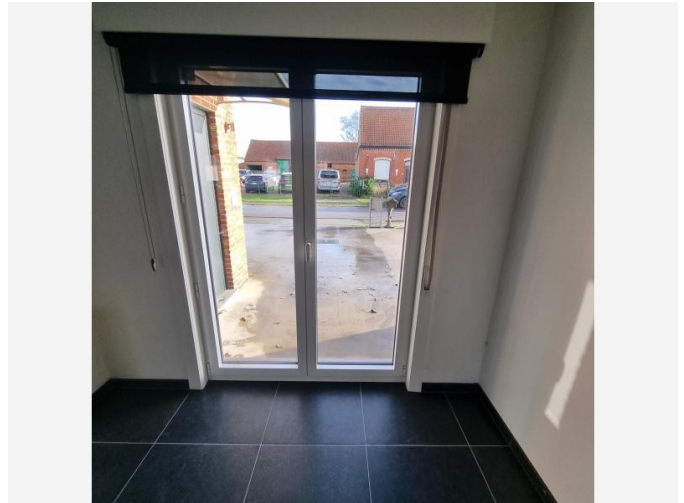
Fiche 5: Pleisterwerk Muur

Geen asbest

#	Type	Referentie	Resultaat
5.1	Mengmonster	MM01	Geen asbest
