# Asbestinventarisatetest

Burggraaf Desmazièresstraat 8F, 3870 Heers

Attestnummer : 20240330-000223.000

Uitgegeven op : 30.03.2024

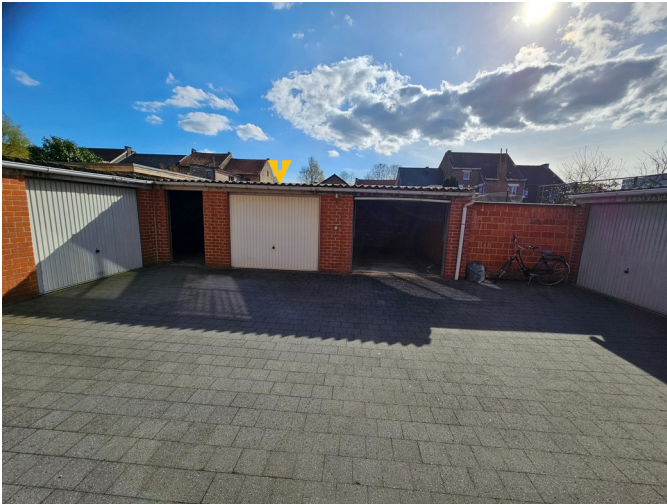
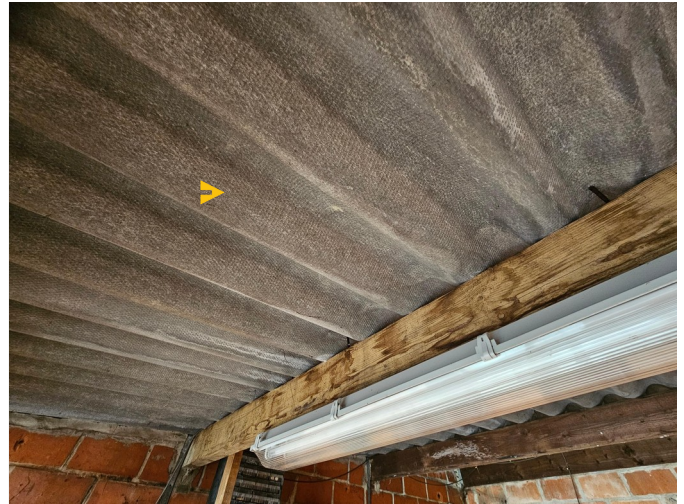
| Eindbeoordeling materiaalrisico | Verhoogd materiaalrisico en/of verhoogde kans op vezelvrijgave |

| Asbestsoort (vezeltype) | Crocidoliet aanwezig |
| Toestand van het materiaal | Licht beschadigd, licht verweerd. Intact materiaal type Pical – asbestboard of categorie III 'gebondenheid' |

| Beschrijving | Golfplaten garage |
| Asbestmateriaal | Dak- en gevelbekleding - Golfplaat |
| Hoeveelheid (oppervlakte - aantal) | • 15,00 m <sup>2</sup> - 1 stuk |

Het asbestmateriaal valt onder de mijlpaal van 2034.

Verwijderen

- Zorg voor een veilig beheer. Vermijd het beschadigen van het asbestmateriaal. Controleer de toestand jaarlijks op wijzigingen.
- Hemelwater dat afspoelt van asbestcement daken of gevels kan asbestdeeltjes bevatten. Gebruik het enkel voor gesloten circuits (bv. spoelen toiletten). Reinig na het vervangen van het dak of de gevel de dakgoten en regenwaterput of -ton om asbesthoudend sediment of slib te verwijderen

- Eenvoudige handelingen: mag via doe-het-zelf of door werknemer(s) met opleidingsattest eenvoudige handelingen  
Het wegnemen van de intacte toepassing kan met de nodige preventiemaatregelen (zie onderaan verslag) en voorzichtigheid zelf uitgevoerd worden

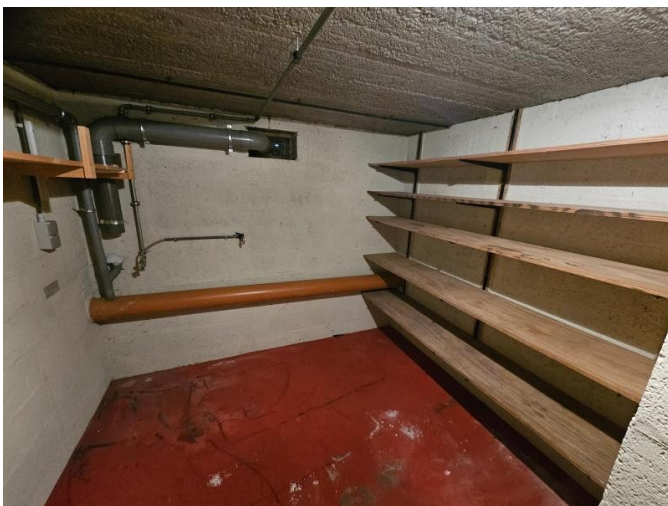
Geen asbest-verdachte materialen aangetroffen.

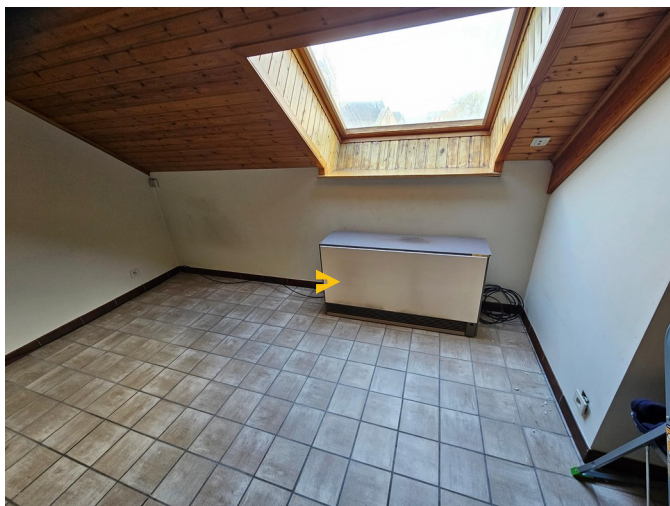
Mail gestuurd met de fabrikant. (zie bijlagen in databank bewijsdocument)

Een lijn begonnen in 1977 zonder asbest.

Volgens de specificaties van de leveranciers was er geen asbest meer in gebruik in de isolatie.

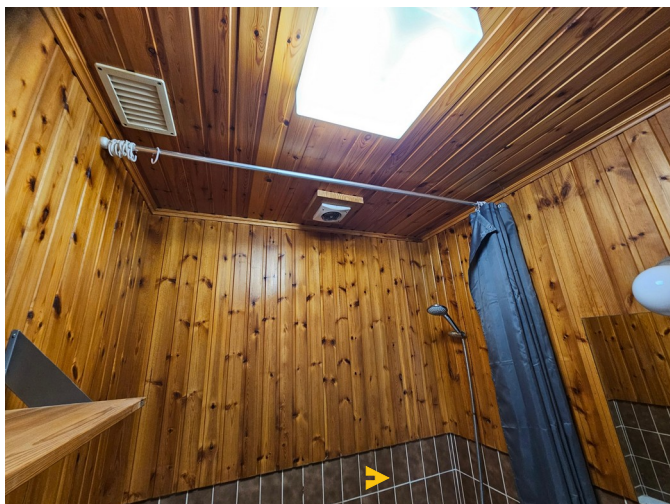
Achter faiencetegels kan zich asbesthoudende tegellijm bevinden.

Staalname was niet mogelijk zonder beschadiging toe te brengen.

Laat bij werken een staalname uitvoeren.

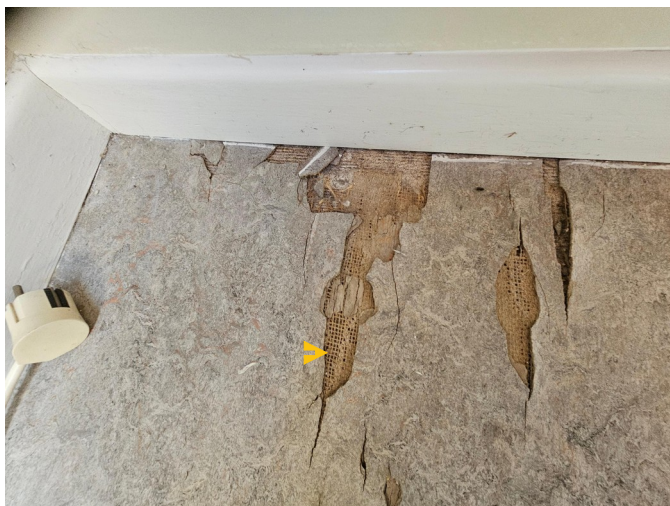
Het vloerzeil heeft een jute onderlaag en is niet-asbestverdacht.

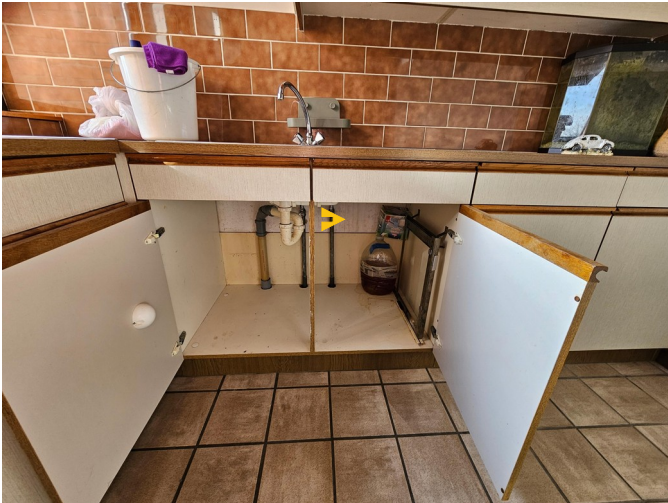
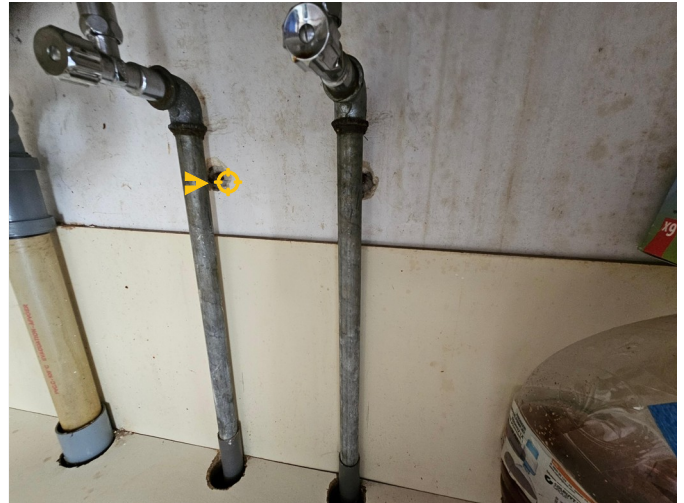
## Fiche 6: Pleisterwerk muren

Geen asbest

| # | Type | Referentie | Resultaat |
|---|---|---|---|
| 6.1 | Mengmonster | SN1 | Geen asbest |
