Asbestinventarisatetest

Bosweg 23, 3723 Hasselt

Attestnummer : 20250227-000430.001

Uitgegeven op : 20.03.2025

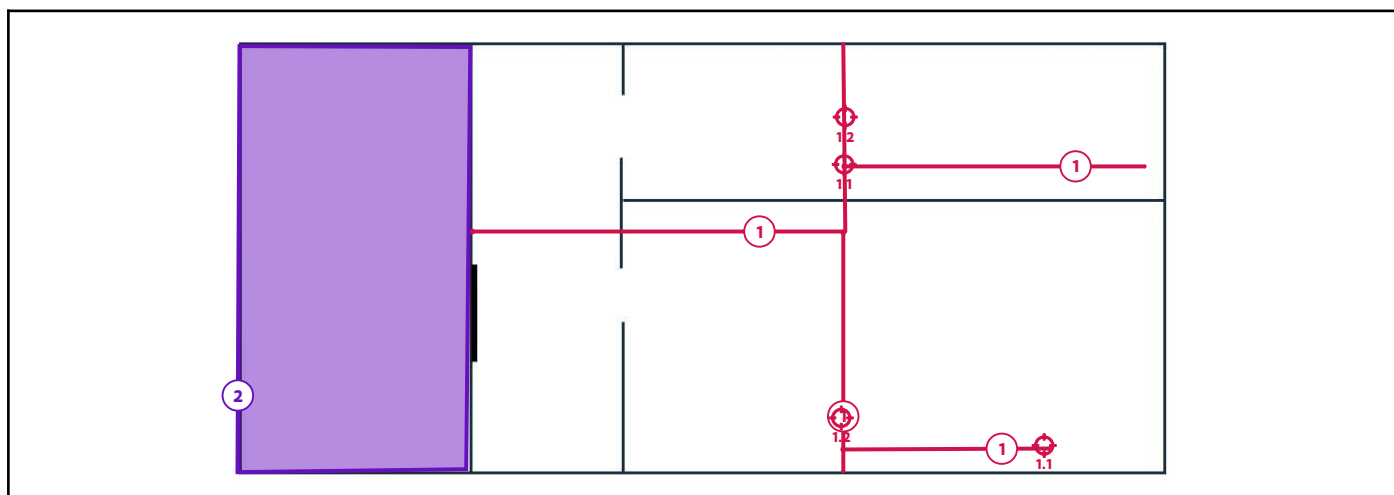
Plan 1.5: Plan kelder

Beschrijving	Type	Actie
1. Thermische leidingsisolatie	Asbestmateriaal	Dringend verwijderen
1.1 Code: MS therm isol B	Mengmonster	-
1.2 Code: MS therm isol R	Mengmonster	-
2. Kruipkelder	Beperking	-

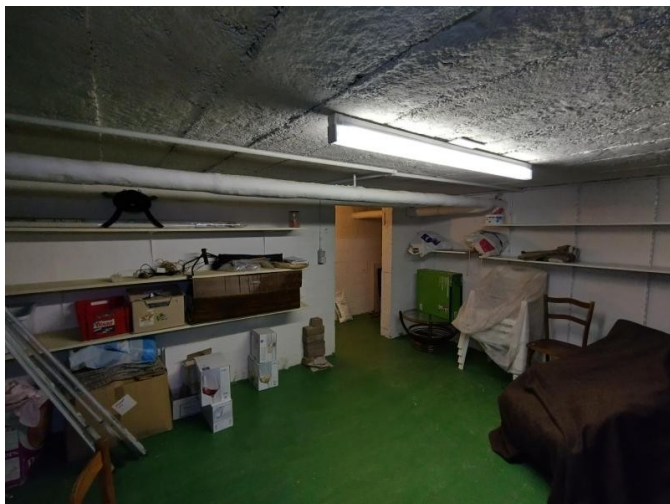
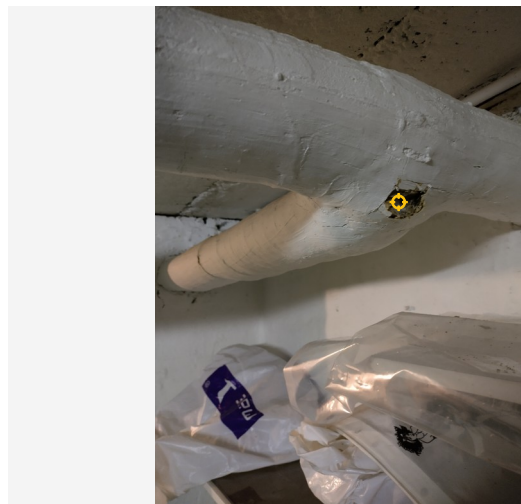
Eindbeoordeling materiaalrisico	Hoog materiaalrisico en/of hoge kans op vezelvrijgave
---------------------------------	---

Gebondenheid	Categorie 2: niet-hechtgebonden met matrix
Asbestsoort (vezeltype)	Amfibool aanwezig, uitgezonderd crocidoliet
Asbestconcentratie	Hoog ($\geq 50\%$)
Afschermingsgraad van het gehele materiaal	Geheel of deels (ook) vrij aan binnenluchtstromen
Toestand van het materiaal	Matig beschadigd, matig verweerd

#	Type	Referentie	Resultaat
1.1	Mengmonster	MS therm isol B	Amosiet
1.2	Mengmonster	MS therm isol R	Geen asbest

Beschrijving	Thermische leidingsisolatie
Omgeving	Binnen
Primaire drager	HVAC infrastructuur en uitrusting
Asbestmateriaal	In-situ afwerkingslagen - Thermische isolatie
Bindmiddel van asbestmateriaal	Gips - kalk
Gebondenheid op basis van bindmiddel	Niet-hechtgebonden
Hoeveelheid (lengte - omtrek - dikte - aantal)	<ul style="list-style-type: none">• 12,00 m - 40,00 cm - 5,00 cm - 1 stuk
Totaal volume	0,24 m ³
Eenvoudig bereikbaar	Ja
Bevestigingswijze	<ul style="list-style-type: none">• Verlijmd, ingegoten, versmeerd
Identificatiemethode	Vaststelling met monstername
Destructieve handeling voor identificatie	Nee
Opmerking	Het mengstaal van de bochten gaf een positief resultaat voor asbest terwijl de rechte stukken geen positief resultaat gaven. Mogelijks is niet de volledige leidingisolatie asbesthoudend. Gezien er geen afperkend onderzoek werd uitgevoerd, wordt de volledige leidingisolatie als asbesthoudend beschouwd.

- Scherm in afwachting van verwijdering het asbestmateriaal af van luchtstromingen en verstoring: bijvoorbeeld door het te verpakken, te fixeren, af te dekken, signalisatie - afbakening aan te brengen, ...
- Verwijder dit asbestmateriaal zo snel mogelijk. Volg de toestand goed op.

- Hermetische zone (erkend asbestverwijderaar)
Het betreft een niet-hechtgebonden toepassing die enkel verwijderd kan worden door een erkend asbestverwijderaar onder hermetische zone. Via <https://ovam.vlaanderen.be/ondersteuning-en-subsidies-voor-asbestverwijdering> en via www.limburg.net/asbest kan u de regelgeving omtrent de verwijdering van asbest terugvinden alsook de subsidies die hiervoor bestaan.

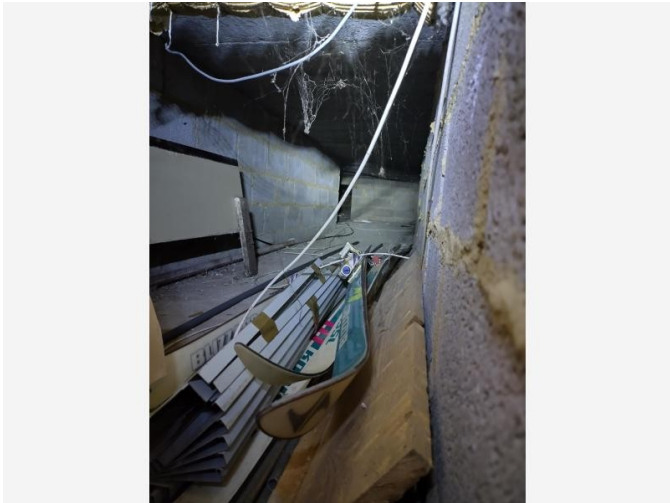
Permanente beperking

Reden: Het onderzoek kan niet uitgevoerd worden binnen de bepalingen van de Welzijnswet

Uitleg van de asbestdeskundige: Het betreft een kruipkelder <1,5 m hoogte. Via het mangat van de kruipkelder werden geen asbestverdachte materialen aangetroffen maar verder in de kruipkelder kon geen visuele inspectie uitgevoerd worden.

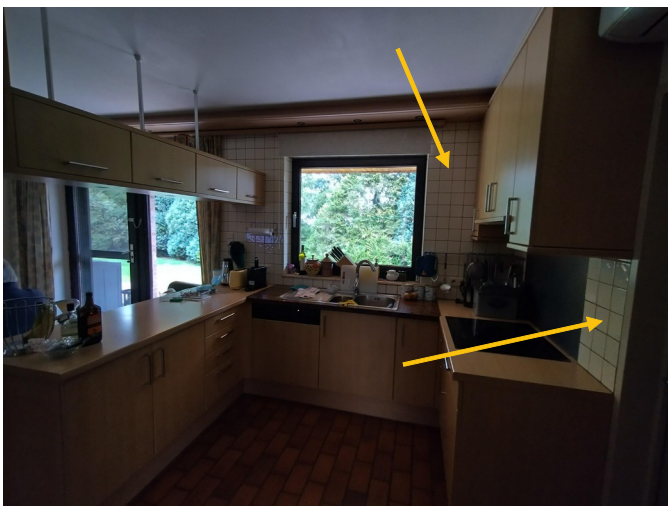
In de garage zijn stenen plinten aanwezig. In de keuken en badkamer zijn faiencetegels aanwezig. De getegelde plinten en faiencetegels zijn intact. Mogelijks werd er zwarte tegellijm (asbestverdacht) gebruikt voor het aanbrengen van deze tegels. Bij werken/renovaties steeds de nodige aandacht hieraan besteden en indien er een zwarte lijmlaag wordt vastgesteld, best een asbestdeskundige raadplegen ter bemonstering van deze lijmlaag gezien deze asbestverdacht is.

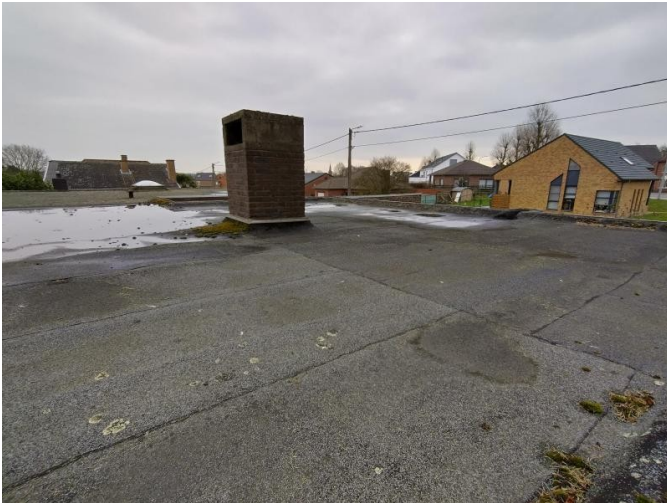
Mogelijks zijn er in de schouw asbestcementbuizen aanwezig die functioneren als rookgaskanaal. Bij de visuele inspectie werden deze niet vastgesteld. Bij sloop/renovatie dient hier rekening mee gehouden te worden. Bij vaststelling asbestverdacht buizen, best een asbestdeskundige raadplegen.

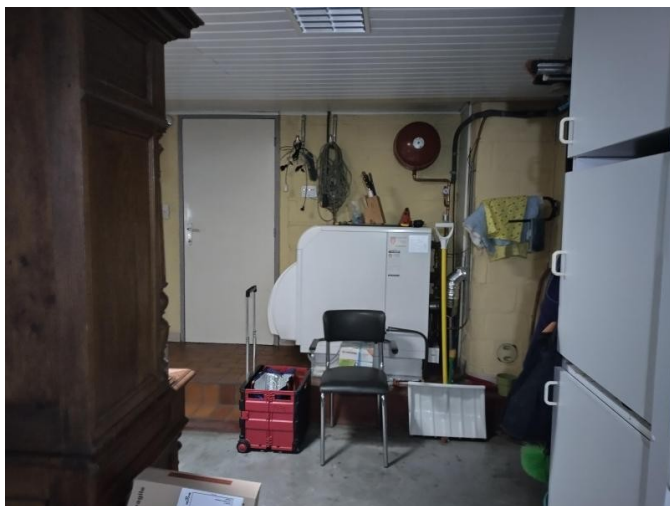
De CV-ketel + brander van het merk Novocondens zijn van bouwjaar na 2001 en dus niet asbestverdacht.

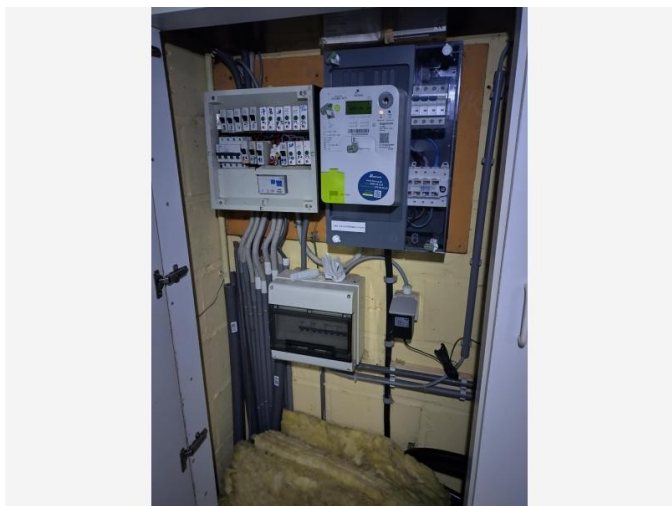
Er werden geen asbestverdachte onderdelen vastgesteld in de zekeringkast.

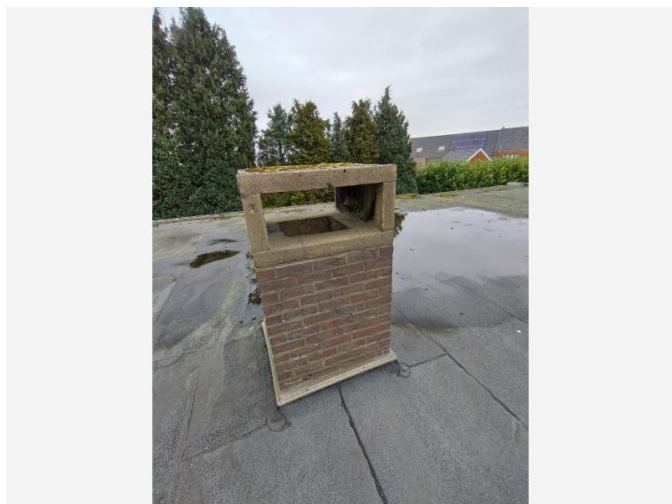
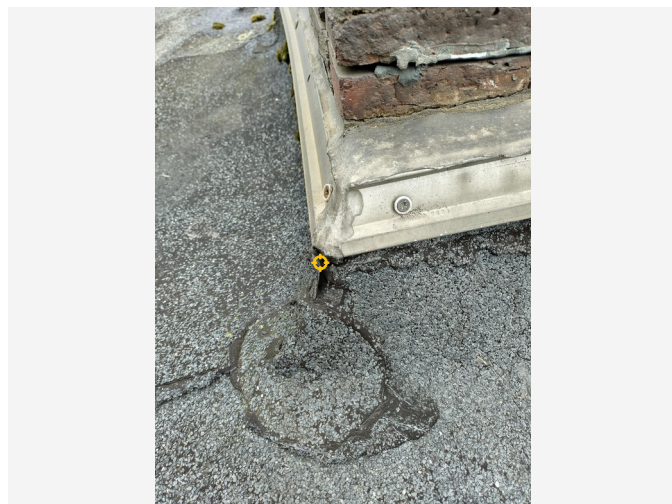
Fiche 7: Roofing

Geen asbest

#	Type	Referentie	Resultaat
7.1	Puntmonster	Roofing	Geen asbest

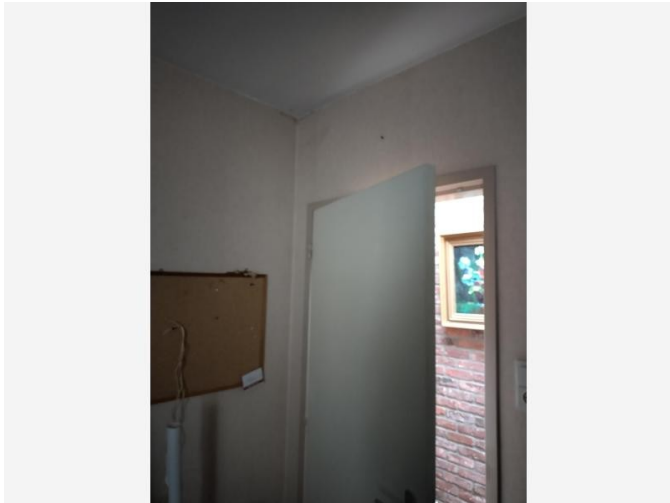
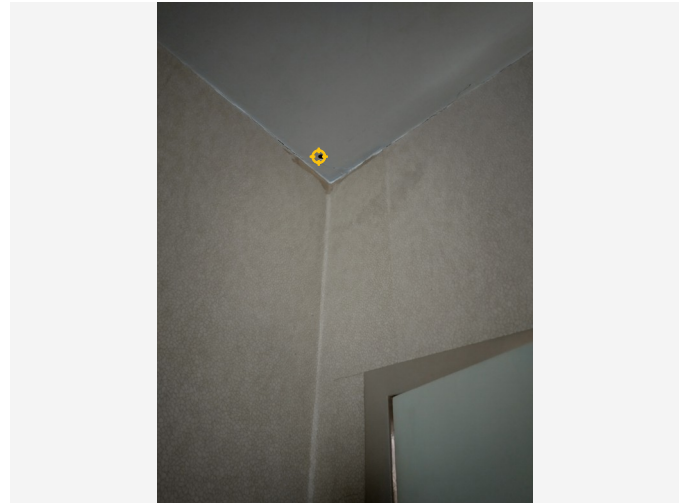
Fiche 8: Pleister plafond

Geen asbest

#	Type	Referentie	Resultaat
8.1	Mengmonster	MS Plaf	Geen asbest

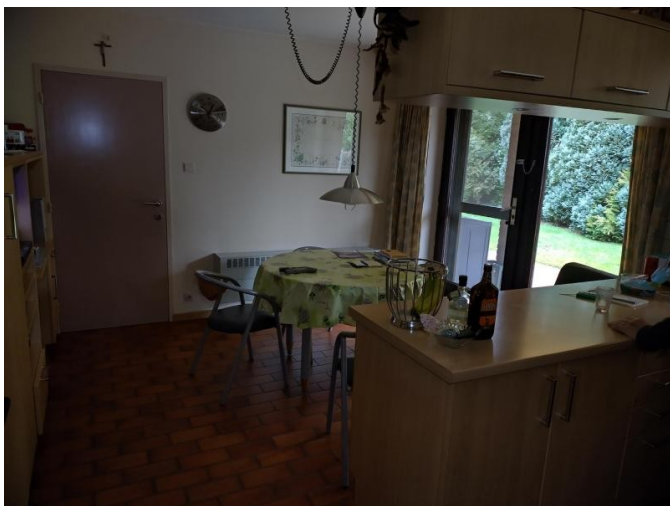
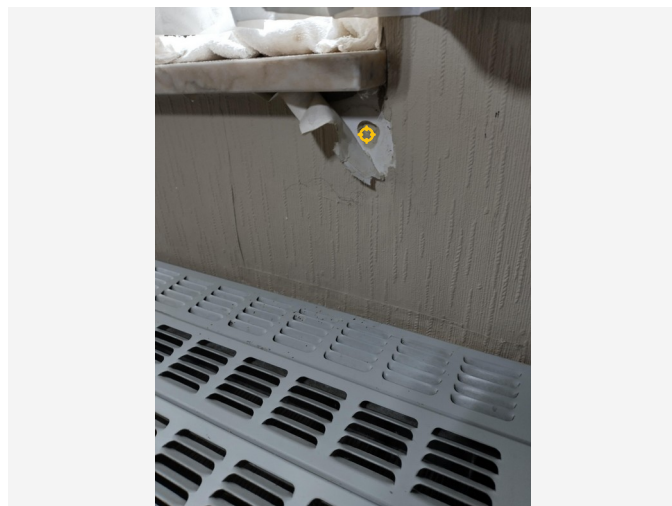
Fiche 9: Pleister wanden

Geen asbest

#	Type	Referentie	Resultaat
9.1	Mengmonster	MS Muur	Geen asbest
