# Asbestinventarisatetest

Sportlaan 61, 8810 Lichtervelde

Attestnummer : 20250106-000635.000

Uitgegeven op : 06.01.2025

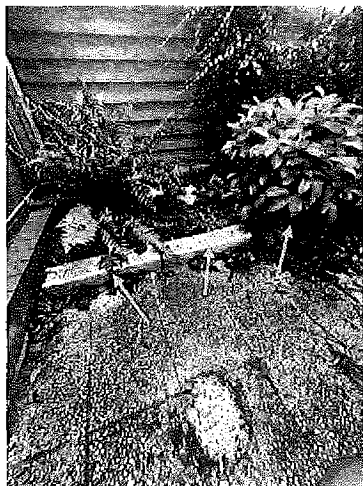
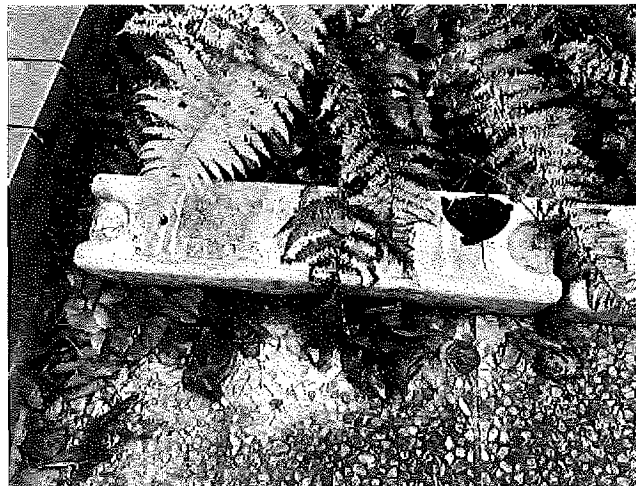
## Fiche 1: Bloembakken terras

Asbestmateriaal – afvalstof

<b>Beschrijving</b>	Bloembakken terras
<b>Type afvalstof</b>	Betreft stock-voorraad of gedemonteerde asbestmaterialen
<b>Aanwezige resten</b>	'Eternit' bloembakken rondom het terras
<b>Omgeving</b>	Buiten
<b>Primaire drager</b>	Vloer
<b>Asbestmaterialen</b>	<ul style="list-style-type: none"><li>• Bak, reservoir, kuip, bloembak</li></ul>
<b>Bindmiddel van asbestmateriaal</b>	Cement
<b>Gebondenheid op basis van bindmiddel</b>	Hecht
<b>Hoeveelheid (gewicht - aantal)</b>	<ul style="list-style-type: none"><li>• 80,00 kg - 1 stuk</li></ul>
<b>Totaal gewicht</b>	80,00 kg
<b>Eenvoudig bereikbaar</b>	Ja
<b>Identificatiemethode</b>	Vaststelling zonder monstername

**Dringend verwijderen**

- Verwijder het asbestafval.

- Eenvoudige handelingen: mag via doe-het-zelf of door werknemer(s) met opleidingsattest eenvoudige handelingen  
ADVIES/ Kan eventueel via doe-het-zelf. Te verwijderen zonder de bloembakken te beschadigen en deze correct verpakt af te voeren.

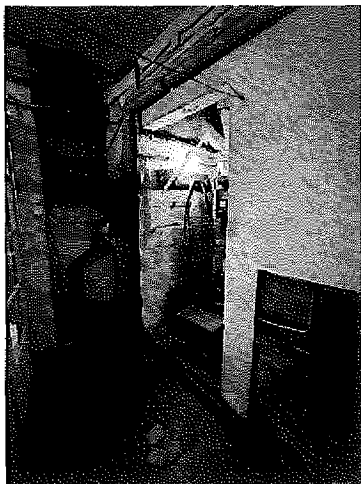
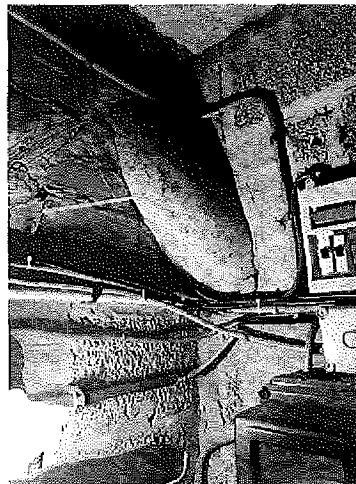
Het totale aantal lopende meter van de koker kan moeilijk bepaald worden binnen het niet-destructieve onderzoek. Hiermee dient rekening gehouden te worden bij toekomstige verwijdering.

Verhoogd materiaalrisico en/of verhoogde kans op vezelvrijgave

Crocidoliet aanwezig

Licht beschadigd, licht verweerd. Intact calciumsilicaatmateriaal of categorie III 'gebondenheid'

<b>Beschrijving</b>	Koker garage
<b>Omgeving</b>	Binnen
<b>Primaire drager</b>	Binnenwand
<b>Asbestmateriaal</b>	Buis, koker, leiding, pijp, doorvoer
<b>Bindmiddel van asbestmateriaal</b>	Cement
<b>Gebondenheid op basis van bindmiddel</b>	Hecht
<b>Hoeveelheid (lengte - omtrek - dikte - aantal)</b>	<ul style="list-style-type: none"><li>• 1,00 m - 40,00 cm - 1,00 cm - 1 stuk</li></ul>
<b>Totaal volume</b>	0,004 m <sup>3</sup>
<b>Eenvoudig bereikbaar</b>	Nee <ul style="list-style-type: none"><li>• Het asbestmateriaal is bedekt (uitgezonderd laag verf, coating, behang, kunststof, textiel) en het wegnemen van het bedekkende materiaal kan niet zonder het bedekkende materiaal te beschadigen.</li></ul>
<b>Bevestigingswijze</b>	<ul style="list-style-type: none"><li>• Verlijmd, ingegoten, versmeerd</li></ul>
<b>Identificatiemethode</b>	Vaststelling zonder monstername
<b>Destructieve handeling voor identificatie</b>	Nee

<b>Opmerking</b>	Hoeveelheden indicatief, niet bindend. Ingemetste koker zichtbaar in de garage.

Maatregelen nemen

- Zorg voor een veilig beheer en verwijder dit asbestmateriaal wanneer het bij werken eenvoudig bereikbaar wordt. Controleer de toestand jaarlijks op wijzigingen.

- Eenvoudige handelingen: mag via doe-het-zelf of door werknemer(s) met opleidingsattest eenvoudige handelingen  
ADVIES/ Te verwijderen door aannemer met attest eenvoudige handelingen. De koker voorzichtig losmaken zonder schade toe te brengen aan deze koker. Correct verpakt af te voeren.

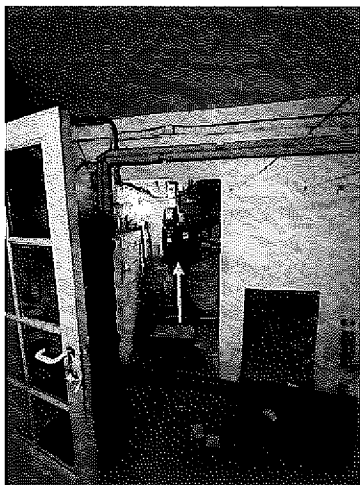
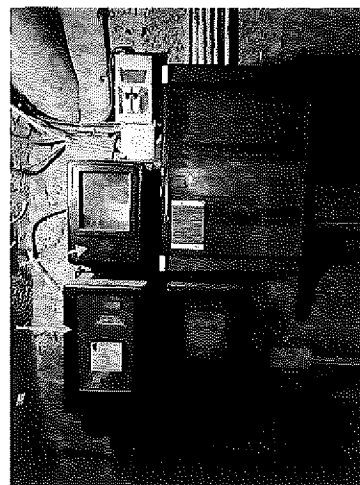
Laag materiaalrisico en/of verlaagde kans op vezelvrijgave

Crocidoliet aanwezig

Onbeschadigd, niet verweerd

<b>Beschrijving</b>	Bakeliet elektriciteitstoepassingen
<b>Omgeving</b>	Binnen
<b>Primaire drager</b>	Communicatie en elektrische infrastructuur en uitrusting
<b>Asbestmateriaal</b>	Plaat, paneel, tablet - Type Bakeliet
<b>Bindmiddel van asbestmateriaal</b>	Kunststof of -hars
<b>Gebondenheid op basis van bindmiddel</b>	Hecht
<b>Hoeveelheid (oppervlakte - dikte - aantal)</b>	• 1,00 m <sup>2</sup> - 0,20 cm - 1 stuk
<b>Totaal volume</b>	0,002 m <sup>3</sup>
<b>Eenvoudig bereikbaar</b>	Ja
<b>Bevestigingswijze</b>	• Geschroefd
<b>Identificatiemethode</b>	Vaststelling zonder monstername
<b>Destructieve handeling voor identificatie</b>	Nee
<b>Opmerking</b>	Hoeveelheden indicatief, niet bindend.

**Zorg voor een veilig beheer.**

- Zorg voor een veilig beheer. Vermijd het beschadigen van het asbestmateriaal. Controleer de toestand jaarlijks op wijzigingen.

- Eenvoudige handelingen: mag via doe-het-zelf of door werknemer(s) met opleidingsattest eenvoudige handelingen  
ADVIES/ Idealiter te verwijderen door aannemer met attest eenvoudige handelingen.

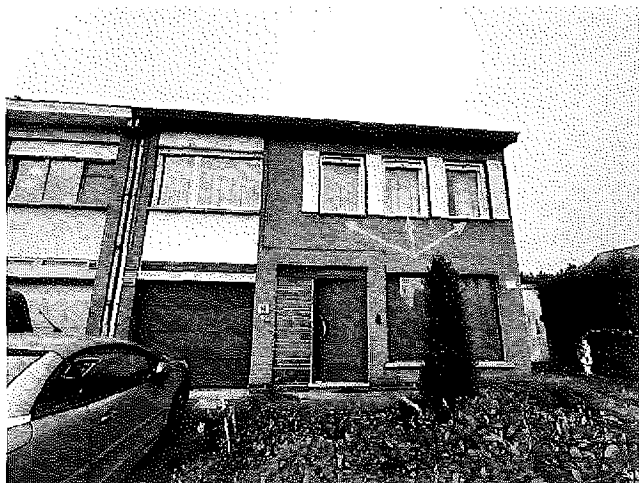
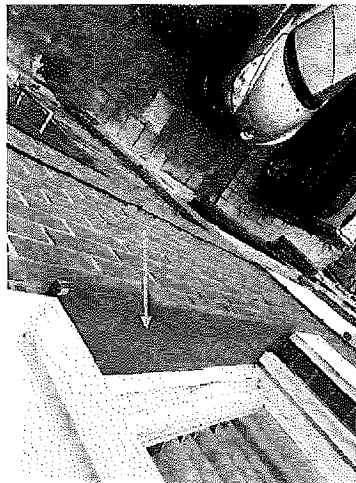
Laag materiaalrisico en/of verlaagde kans op vezelvrijgave

Licht beschadigd, licht verweerd. Intact calciumsilicaatmateriaal of categorie III 'gebondenheid'

<b>Beschrijving</b>	Vensterbanken buiten
<b>Omgeving</b>	Buiten
<b>Primaire drager</b>	Wand buitenschil
<b>Asbestmateriaal</b>	Deksteen, muurkap - Vol
<b>Bindmiddel van asbestmateriaal</b>	Cement
<b>Gebondenheid op basis van bindmiddel</b>	Hecht
<b>Hoeveelheid (oppervlakte - dikte - aantal)</b>	• 0,25 m <sup>2</sup> - 1,00 cm - 3 stuks
<b>Totaal volume</b>	0,008 m <sup>3</sup>
<b>Eenvoudig bereikbaar</b>	Ja
<b>Bevestigingswijze</b>	• Verlijmd, ingegoten, versmeerd
<b>Identificatiemethode</b>	Vaststelling zonder monstername
<b>Destructieve handeling voor identificatie</b>	Nee
<b>Opmerking</b>	Hoeveelheden indicatief, niet bindend. Het gaat om de 3 vensterbanken op de eerste verdieping aan de voorgevel van de woning.

Verwijdering

- Zorg voor een veilig beheer. Vermijd het beschadigen van het asbestmateriaal. Controleer de toestand jaarlijks op wijzigingen.
- Verwijder dit asbestmateriaal zo snel mogelijk. Volg de toestand goed op.

- Eenvoudige handelingen: mag via doe-het-zelf of door werknemer(s) met opleidingsattest eenvoudige handelingen  
ADVIES/ De vensterbanken idealiter te laten verwijderen door aannemer met attest eenvoudige handelingen.  
Te verwijderen zonder breken of zonder schade. De vensterbanken correct verpakt af te voeren.

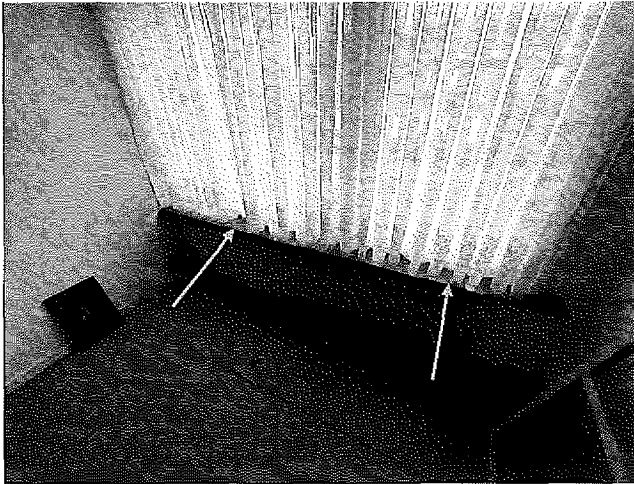
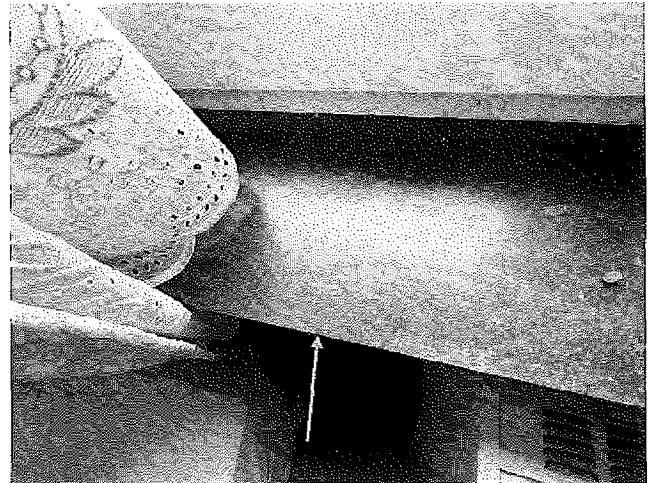
Laag materiaalisico en/of verlaagde kans op vezelvrijgave

Alleen chrysotiel

Licht beschadigd, licht verweerd. Intact calciumsilicaatmateriaal of categorie III 'gebondenheid'

<b>Beschrijving</b>	Massal vensterbanken
<b>Omgeving</b>	Binnen
<b>Primaire drager</b>	Wand buitenschil
<b>Asbestmateriaal</b>	Plaat, paneel, tablet - Type Massal
<b>Bindmiddel van asbestmateriaal</b>	Cement
<b>Gebondenheid op basis van bindmiddel</b>	Hecht
<b>Hoeveelheid (oppervlakte - dikte - aantal)</b>	<ul style="list-style-type: none"><li>• 0,26 m<sup>2</sup> - 1,00 cm - 2 stuks</li><li>• 0,51 m<sup>2</sup> - 1,00 cm - 1 stuk</li><li>• 0,35 m<sup>2</sup> - 1,00 cm - 2 stuks</li></ul>
<b>Totaal volume</b>	0,017 m <sup>3</sup>
<b>Eenvoudig bereikbaar</b>	Ja
<b>Bevestigingswijze</b>	<ul style="list-style-type: none"><li>• Verlijmd, ingegoten, versmeerd</li></ul>
<b>Identificatiemethode</b>	Vaststelling zonder monstername
<b>Destructieve handeling voor identificatie</b>	Nee
<b>Opmerking</b>	Hoeveelheden indicatief, niet bindend. Zwarte vensterbanken in de slaapkamers.

Zorg voor een veilig beheer.

- Zorg voor een veilig beheer. Vermijd het beschadigen van het asbestmateriaal. Controleer de toestand jaarlijks op wijzigingen.

- Eenvoudige handelingen: mag via doe-het-zelf of door werknemer(s) met opleidingsattest eenvoudige handelingen  
ADVIES/ Idealiter te verwijderen door aannemer met attest eenvoudige handelingen. Te verwijderen zonder de vensterbanken te breken of te beschadigen. Correct verpakt af te voeren.

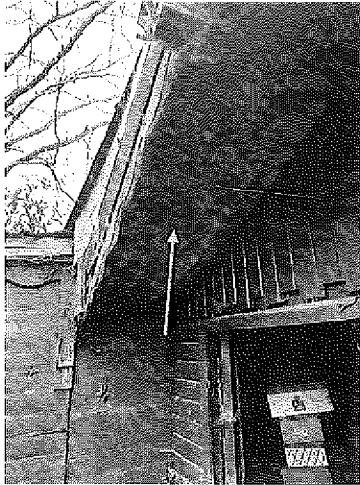
## Fiche 6: Flexibele golfplaten

De golfplaten op het tuinhuis zijn NIET asbestverdacht.

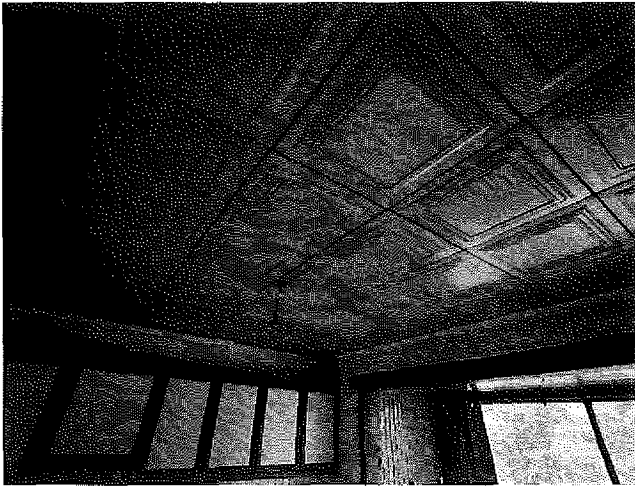
In de woning is geen plafondpleister aanwezig. De plafonds zijn afgewerkt met beplating.

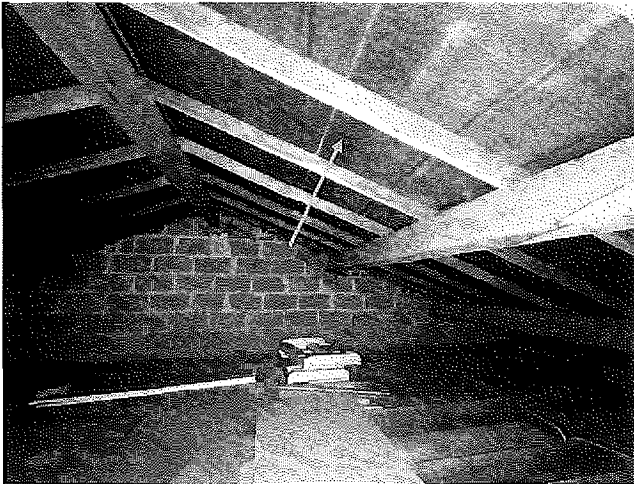
## Fiche 8: Geen onderdak

Onder het dak van de woning is geen (asbestverdacht) onderdak aanwezig.

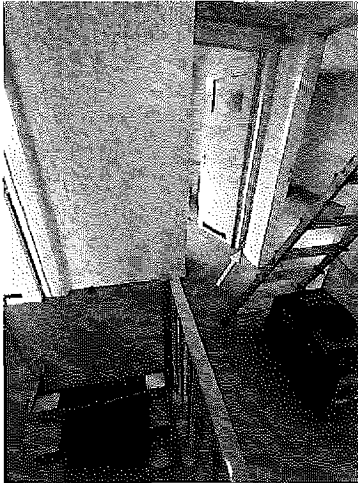
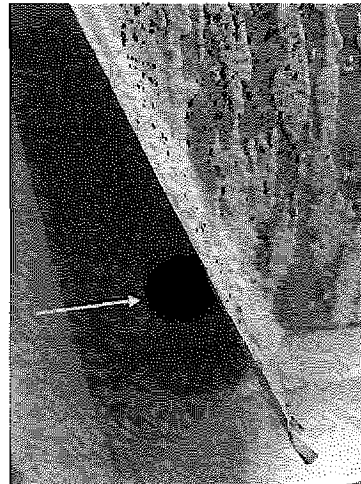
## Fiche 9: Wandpleister

Geen asbest

#	Type	Referentie	Resultaat
9.1	Mengmonster	27122024-1-1	Geen asbest

Beschrijving	Wandpleister
Omgeving	Binnen
Primaire drager	Binnenwand
Bindmiddel van materiaal	Gips - kalk
Gebondenheid op basis van bindmiddel	Niet-hechtgebonden
Hoeveelheid (oppervlakte - dikte - aantal)	<ul style="list-style-type: none"><li>• 50,00 m<sup>2</sup> - 1,00 cm - 1 stuk</li><li>• 200,00 m<sup>2</sup> - 1,00 cm - 1 stuk</li></ul>
Totaal volume	2,50 m <sup>3</sup>
Identificatiemethode	Vaststelling met monstername
Destructieve handeling voor identificatie	Nee
Opmerking	Hoeveelheden indicatief, niet bindend. Staalname in slaapkamer boven, traphal en keuken. Stooklokaal niet gepleisterd.

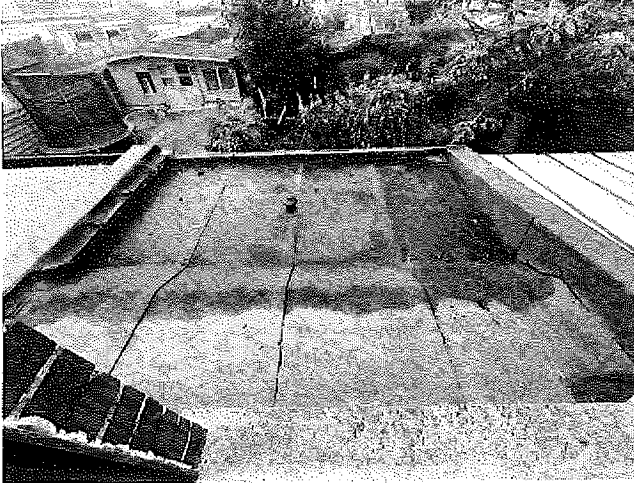
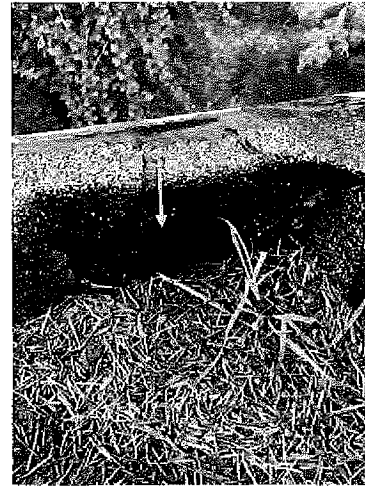
## Fiche 10: Plat dak roofing

Geen asbest

#	Type	Referentie	Resultaat
10.1	Puntmonster	27122024-1-2	Geen asbest

<b>Beschrijving</b>	Plat dak roofing
<b>Omgeving</b>	Buiten
<b>Primaire drager</b>	Plat dak
<b>Bindmiddel van materiaal</b>	Bitumen (roofing, teer, asfalt)
<b>Gebondenheid op basis van bindmiddel</b>	Hecht
<b>Hoeveelheid (oppervlakte - aantal)</b>	• 12,00 m <sup>2</sup> - 1 stuk
<b>Totale oppervlakte</b>	12,00 m <sup>2</sup>
<b>Identificatiemethode</b>	Vaststelling met monstername
<b>Destructieve handeling voor identificatie</b>	Nee
<b>Opmerking</b>	Hoeveelheden indicatief, niet bindend. Staalname aan verticale afleider.
