Asbestinventarisatetest

Prof. Van Vaerenberghstr 33, 9400 Ninove

Attestnummer : 20231002-000099.000

Uitgegeven op : 02.10.2023

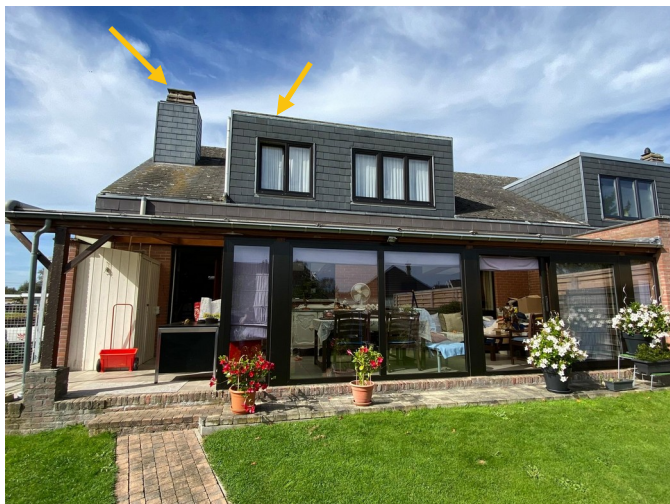
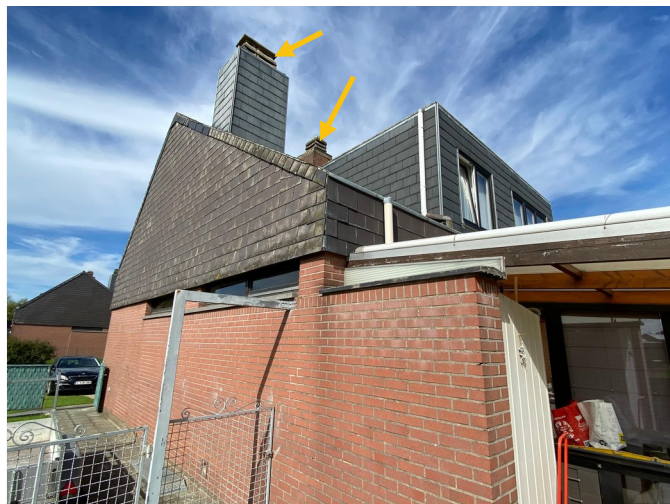
Het asbestmateriaal valt onder de mijlpaal van 2034.

Eindbeoordeling materiaalrisico	Verhoogd materiaalrisico en/of verhoogde kans op vezelvrijgave
---------------------------------	--

Gebondenheid	Categorie 1: hechtgebonden in oorsprong
Asbestsoort (vezeltype)	Crocidoliet aanwezig
Asbestconcentratie	Laag (< 50%)
Afschermingsgraad van het gehele materiaal	Geheel of deels vrij aan de buitenlucht
Toestand van het materiaal	Matig beschadigd, matig verweerd

Beschrijving	Schouwhoed
Omgeving	Buiten
Primaire drager	Schacht-koker (technisch)
Asbestmateriaal	Schouwhoed, ventilatiekap (anti-windval)
Bindmiddel van asbestmateriaal	Cement
Gebondenheid op basis van bindmiddel	Hecht
Hoeveelheid (gewicht - aantal)	<ul style="list-style-type: none">• 25,00 kg - 2 stuks
Totaal gewicht	50,00 kg
Eenvoudig bereikbaar	Ja
Bevestigingswijze	<ul style="list-style-type: none">• Verlijmd, ingegoten, versmeerd
Identificatiemethode	Vaststelling zonder monsternamen

- Verwijder dit asbestmateriaal zo snel mogelijk. Volg de toestand goed op.

- Eenvoudige handelingen: mag via doe-het-zelf of door werknemer(s) met opleidingsattest eenvoudige handelingen
Hechtgebonden asbest als buitentoepassing. Verwijderen zonder te breken.

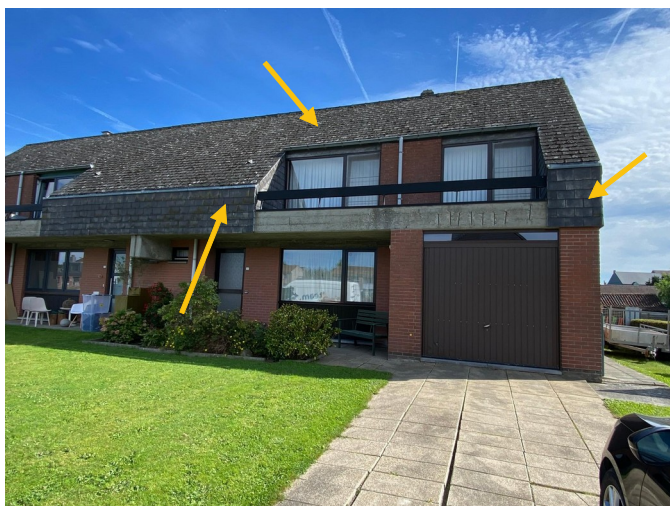
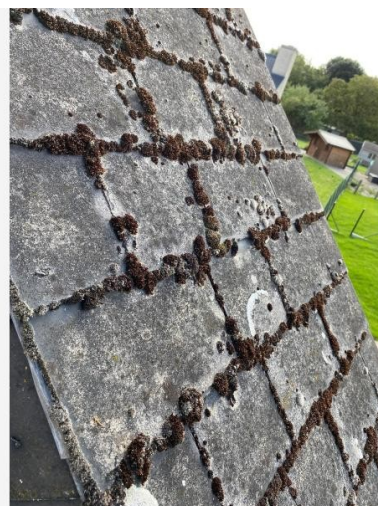
Het asbestmateriaal valt onder de mijlpaal van 2034.

Eindbeoordeling materiaalrisico	Verhoogd materiaalrisico en/of verhoogde kans op vezelvrijgave
---------------------------------	--

Gebondenheid	Categorie 1: hechtgebonden in oorsprong
Asbestsoort (vezeltype)	Crocidoliet aanwezig
Asbestconcentratie	Laag (< 50%)
Afschermingsgraad van het gehele materiaal	Geheel of deels vrij aan de buitenlucht
Toestand van het materiaal	Matig beschadigd, matig verweerd

Beschrijving	Leien - hellend dak en gevel
Omgeving	Grenst aan binnen- en buitenlucht
Primaire drager	Schuin dak
Asbestmateriaal	Dak- en gevelbekleding - Lei, shingle
Bindmiddel van asbestmateriaal	Cement
Gebondenheid op basis van bindmiddel	Hecht
Hoeveelheid (oppervlakte - aantal)	• 140,00 m ² - 1 stuk
Totale oppervlakte	140,00 m ²
Eenvoudig bereikbaar	Ja
Bevestigingswijze	• Genageld, geniet

- Verwijder dit asbestmateriaal zo snel mogelijk. Volg de toestand goed op.
- Hemelwater dat afspoelt van asbestcement daken of gevels kan asbestdeeltjes bevatten. Gebruik het enkel voor gesloten circuits (bv. spoelen toiletten). Reinig na het vervangen van het dak of de gevel de dakgoten en regenwaterput of -ton om asbesthoudend sediment of slib te verwijderen

- Eenvoudige handelingen: mag via doe-het-zelf of door werknemer(s) met opleidingsattest eenvoudige handelingen
Hechtgebonden asbest in buitentoepassing. Verwijderen zonder te breken.

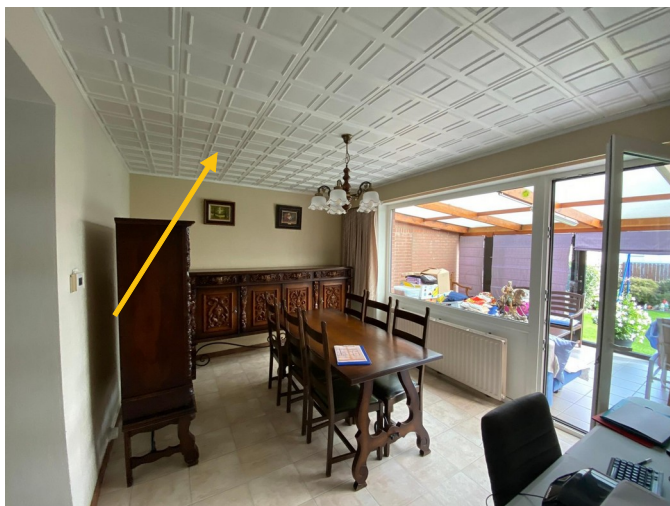
Situeringfoto

Permanente beperking

Reden: Er is geen volledige risicobeoordeling mogelijk

Uitleg van de asbestdeskundige: In de volledige woning is een verlaagd plafond gestoken waardoor het bepleisterde plafond niet toegankelijk is.

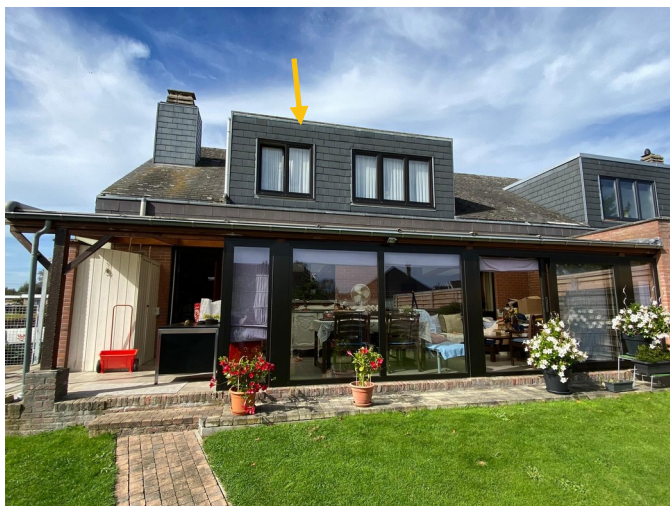
Situeringfoto

Tijdelijke beperking

Reden: Het te onderzoeken materiaal situeert zich hoger dan 3,50 m te rekenen vanaf een veilige ondergrond

Uitleg van de asbestdeskundige: Dak van dakkapel niet toegankelijk onder de hoogte van 3,50m.

Roofing van plat dak aan de voorgevel wel getest. Roofing is nooit vernieuwd geweest dus type roofing zal normaal gelijk zijn.

Bij werken bijkomend staal nemen van de roofing van de dakkapel.

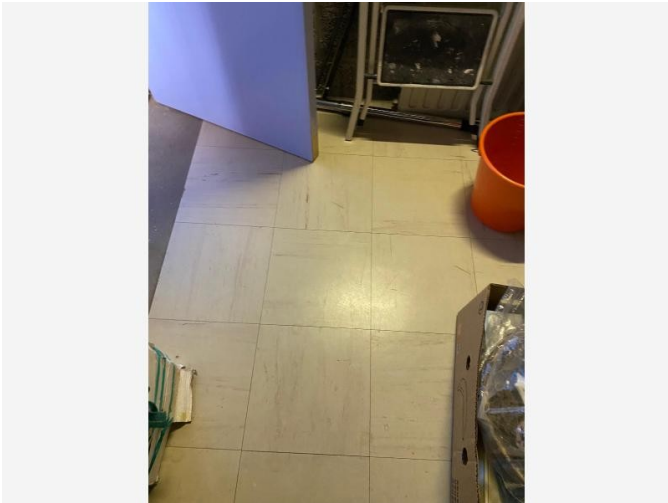
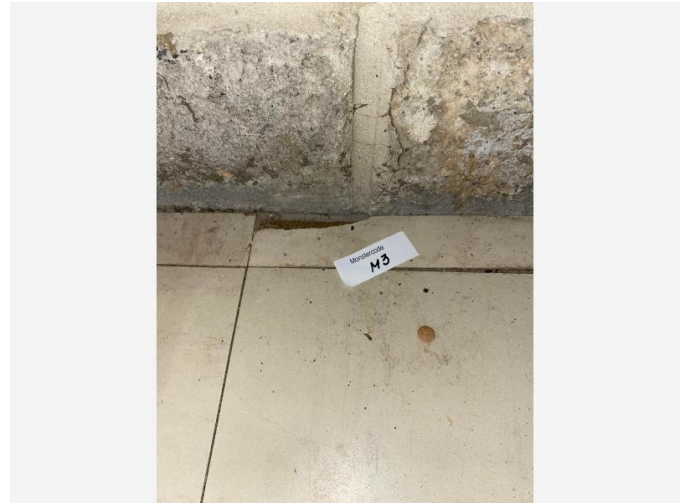
Fiche 5: Vinyltegels - Zolder

Geen asbest

#	Type	Referentie	Resultaat
5.1	Puntmonster	M3	Geen asbest

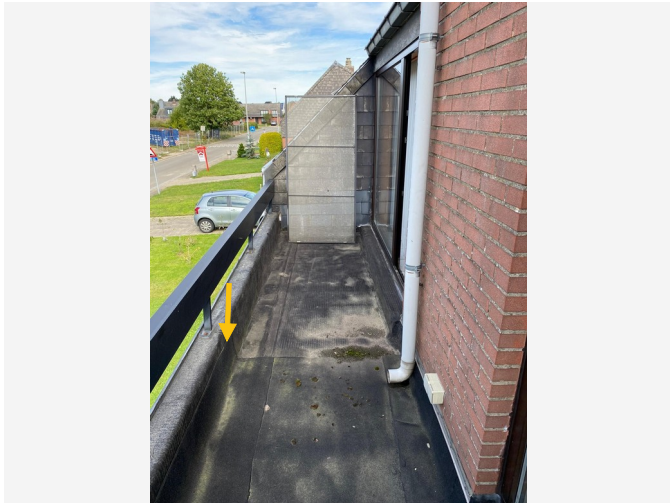
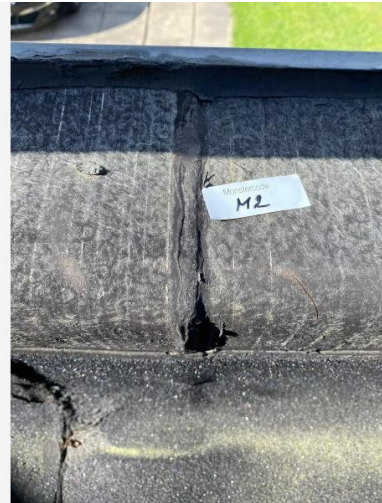
Geen asbest

#	Type	Referentie	Resultaat
6.1	Puntmonster	M2	Geen asbest

Beschrijving	Roofing - plat dak voorgevel
Omgeving	Buiten
Primaire drager	Plat dak
Bindmiddel van materiaal	Bitumen (roofing, teer, asfalt)

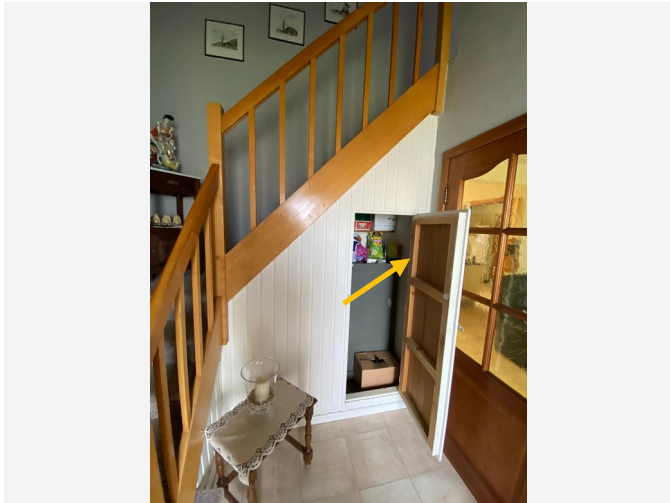
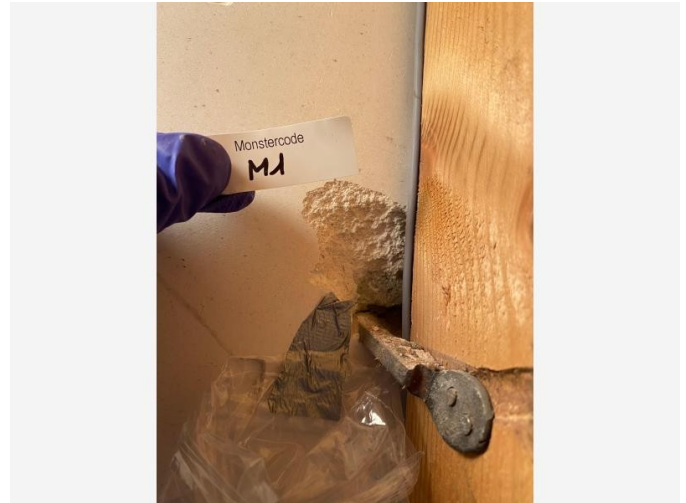
Geen asbest

#	Type	Referentie	Resultaat
7.1	Mengmonster	M1	Geen asbest

Beschrijving	Pleisterwerk - Muren
Omgeving	Binnen
Primaire drager	Binnenwand

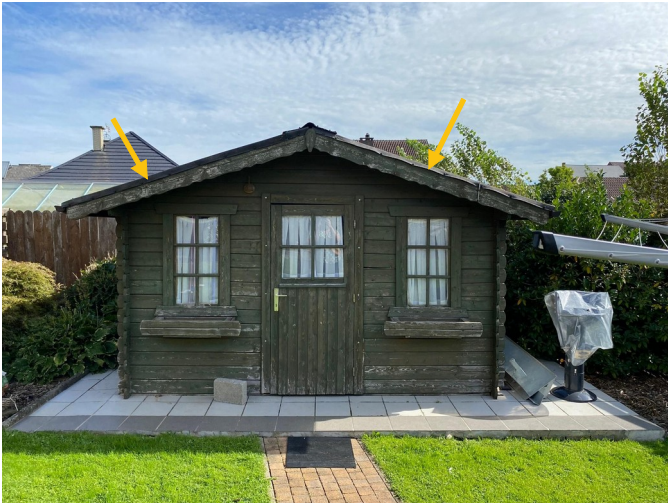
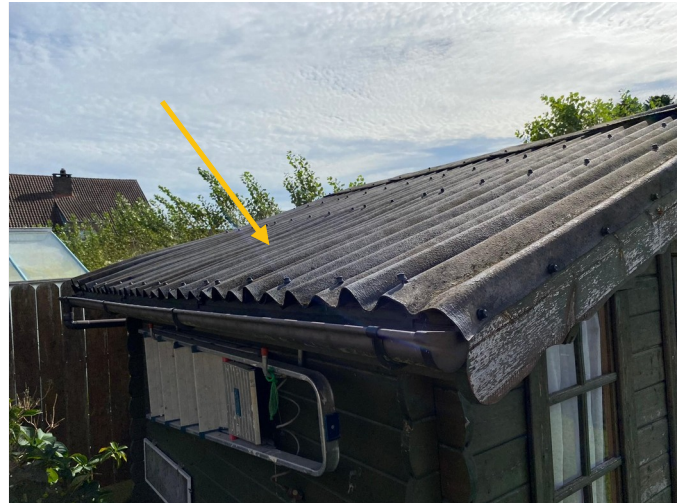
Fiche 8: Hellend dak tuinhuis - Bitumen golfplaat

Geen asbest

#	Type	Referentie	Resultaat
8.1	Puntmonster	M4	Geen asbest
