# Asbestinventarisatetest

Solveld 14, 3980 Tessenderlo-Ham

Attestnummer : 20260216-000252.000

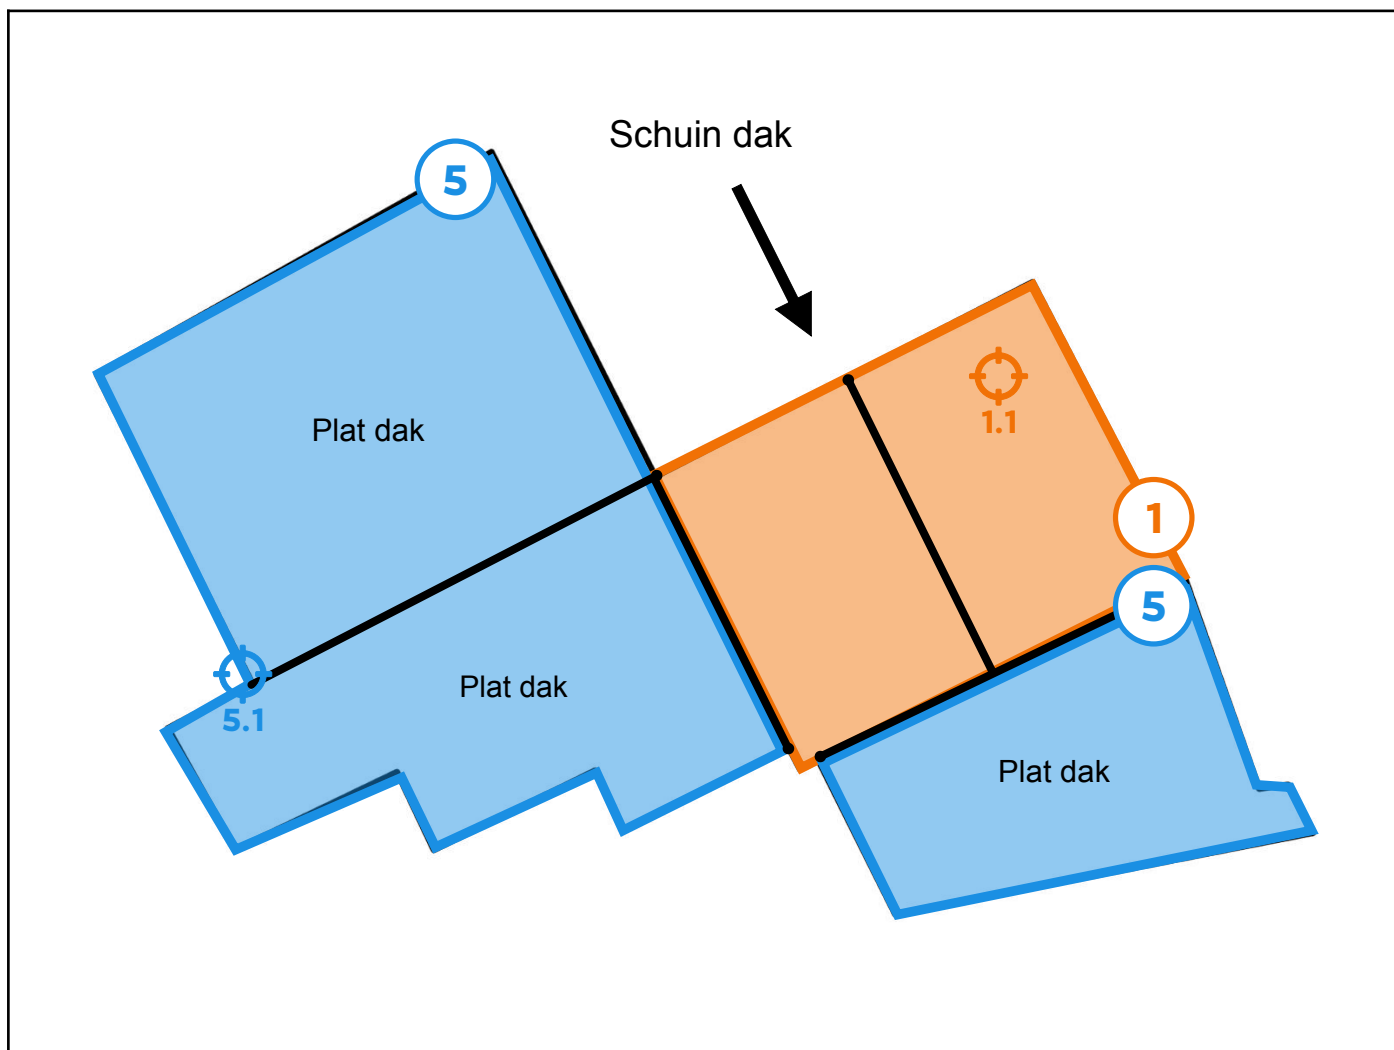
## Plan 1.11: Hoofdgebouw plan dak

| Beschrijving | Type | Actie |
|---|---|---|
| 1. Dak bestaande uit leien | Asbestmateriaal | <b>Verwijderen</b> |
| 1.1 Code: MM-04 | Puntmonster | - |

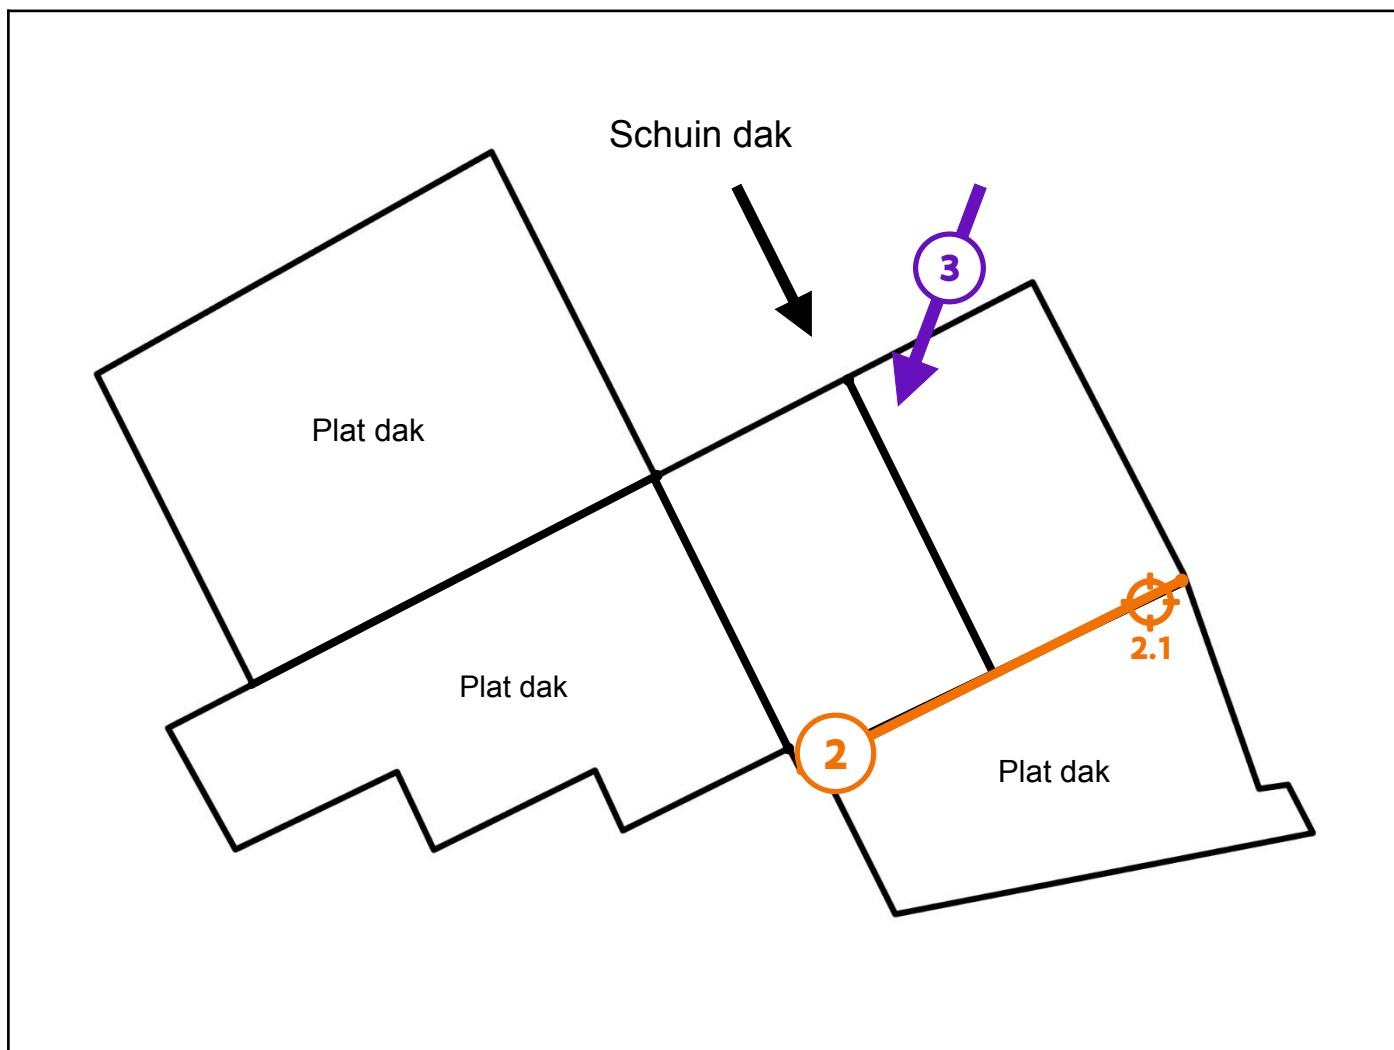
## Plan 1.12: Hoofdgebouw plan dak

| Beschrijving | Type | Actie |
|---|---|---|
| 2. Gevel met leien | Asbestmateriaal | <b>Verwijderen</b> |
| 2.1 Code: MM-06 | Puntmonster | - |
| 3. Schouw | Beperking | - |

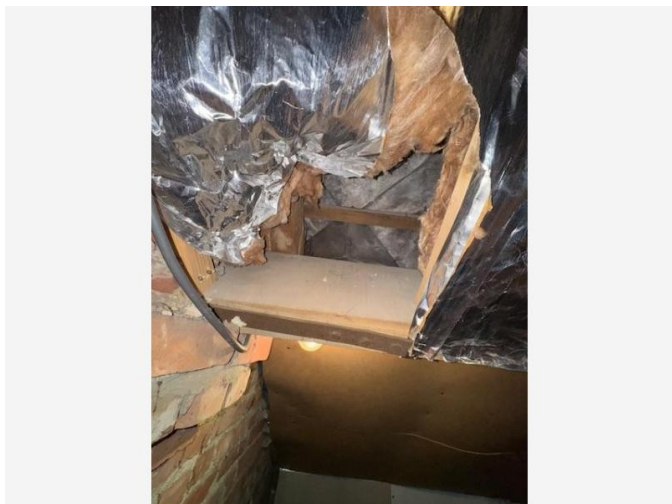
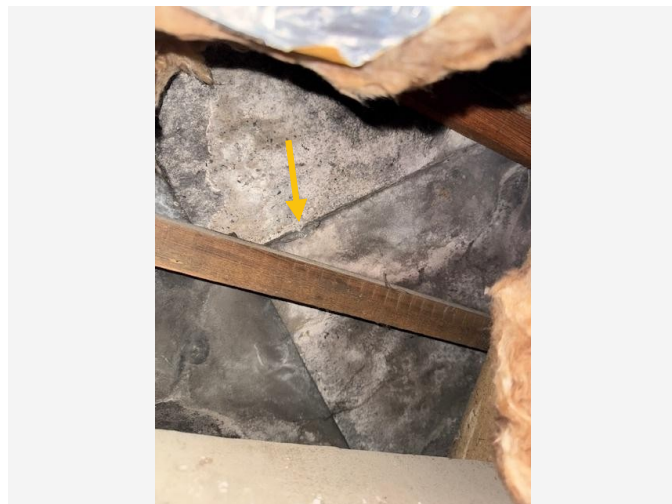
| Eindbeoordeling materiaalrisico | Verhoogd materiaalrisico en/of verhoogde kans op vezelvrijgave |

| Toestand van het materiaal | Matig beschadigd, matig verweerd |

| # | Type | Referentie | Resultaat |
|---|---|---|---|
| 1.1 | Puntmonster | MM-04 | Chrysotiel |

| Opmerking | Tijdens mijn onderzoek tref ik een leien dak aan op zolder onder een nieuw dakpannen dak. De hoeveelheid is een zo nauwkeurig mogelijke opmeting. Hieraan kunnen evenwel geen rechten worden ontleend. |

Het asbestmateriaal valt onder de mijlpaal van 2034.

- Verwijder dit asbestmateriaal zo snel mogelijk. Volg de toestand goed op.
- Hemelwater dat afspoelt van asbestcement daken of gevels kan asbestdeeltjes bevatten. Gebruik het enkel voor gesloten circuits (bv. spoelen toiletten). Reinig na het vervangen van het dak of de gevel de dakgoten en regenwaterput of -ton om asbesthoudend sediment of slib te verwijderen

- Eenvoudige handelingen: mag via doe-het-zelf of door werknemer(s) met opleidingsattest eenvoudige handelingen  
Deze toepassing kan door een aannemer die over een opleidingsattest eenvoudige handelingen beschikt of door een particulier (doe-het-zelf), verwijderd worden indien er geen verhoogd risico op vrijgave van asbestvezels (max. concentratie 0,01 vezels/cm<sup>3</sup> - CODEX Art. VI.3-54) ontstaat en de toepassing voorafgaand wordt gefixeerd/bevochtigd; de individuele elementen zonder machinale werktuigen (boormachine, slijpschijf, hogedrukreiniger,...) en zonder breken of gooien een voor een losgemaakt worden; en ten slotte dubbel en luchtdicht verpakt weggevoerd worden naar een erkend afvalpunt (recyclagepark).

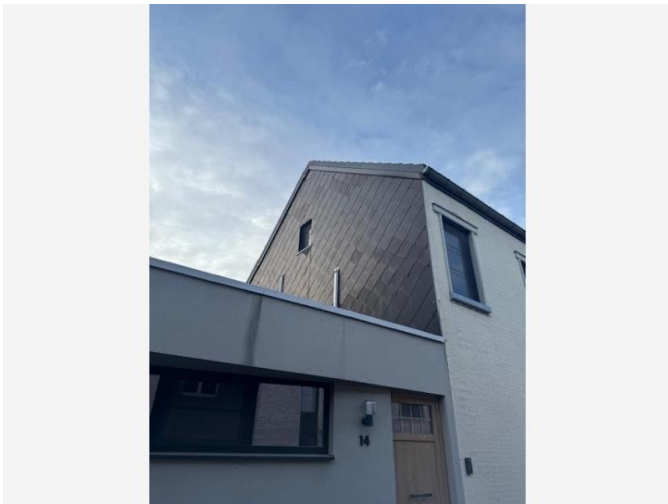
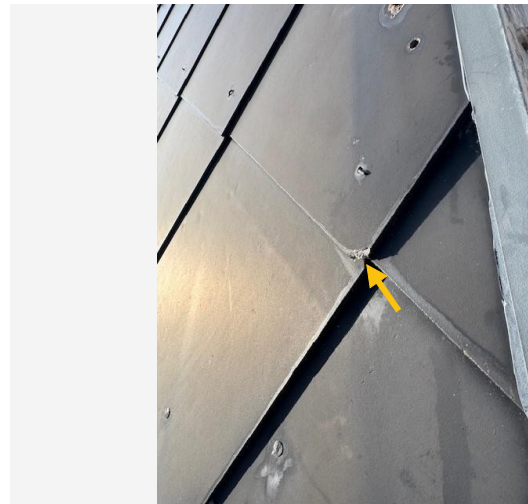
| Eindbeoordeling materiaalrisico | Verhoogd materiaalrisico en/of verhoogde kans op vezelvrijgave |

| Toestand van het materiaal | Matig beschadigd, matig verweerd |

| # | Type | Referentie | Resultaat |
|---|---|---|---|
| 2.1 | Puntmonster | MM-06 | Chrysotiel |

Het asbestmateriaal valt onder de mijlpaal van 2034.

- Verwijder dit asbestmateriaal zo snel mogelijk. Volg de toestand goed op.
- Hemelwater dat afspoelt van asbestcement daken of gevels kan asbestdeeltjes bevatten. Gebruik het enkel voor gesloten circuits (bv. spoelen toiletten). Reinig na het vervangen van het dak of de gevel de dakgoten en regenwaterput of -ton om asbesthoudend sediment of slib te verwijderen

- Eenvoudige handelingen: mag via doe-het-zelf of door werknemer(s) met opleidingsattest eenvoudige handelingen  
Deze toepassing kan door een aannemer die over een opleidingsattest eenvoudige handelingen beschikt of door een particulier (doe-het-zelf), verwijderd worden indien er geen verhoogd risico op vrijgave van asbestvezels (max. concentratie 0,01 vezels/cm<sup>3</sup> - CODEX Art. VI.3-54) ontstaat en de toepassing voorafgaand wordt gefixeerd/bevochtigd; de individuele elementen zonder machinale werktuigen (boormachine, slijpschijf, hogedrukreiniger,...) en zonder breken of gooien een voor een losgemaakt worden; en ten slotte dubbel en luchtdicht verpakt weggevoerd worden naar een erkend afvalpunt (recyclagepark).

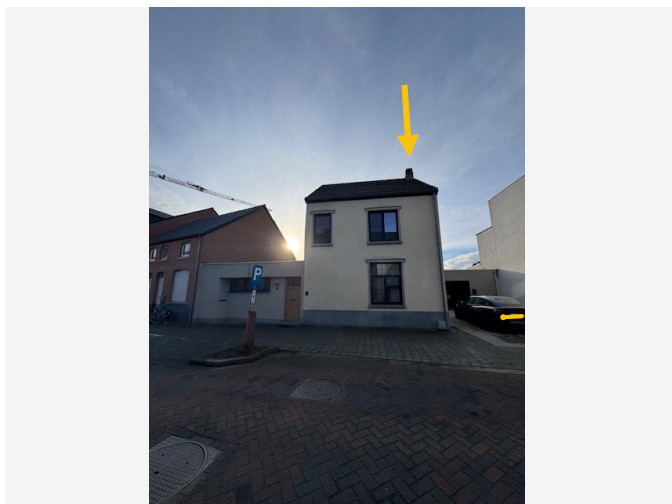
Situeringsfoto

**Reden:** Het te onderzoeken materiaal situeert zich hoger dan 3,50 m te rekenen vanaf een veilige ondergrond

**Uitleg van de asbestdeskundige:** De schouw bevat binnenin mogelijk een asbestcement rookgaskanaal. Laat dit onderzoeken bij eventuele werken.

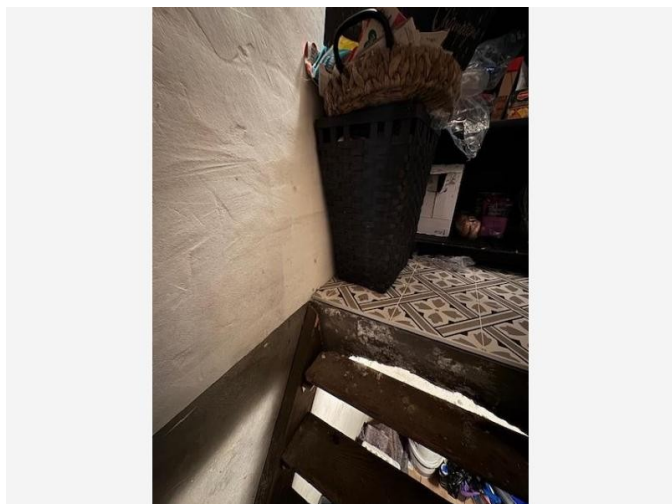
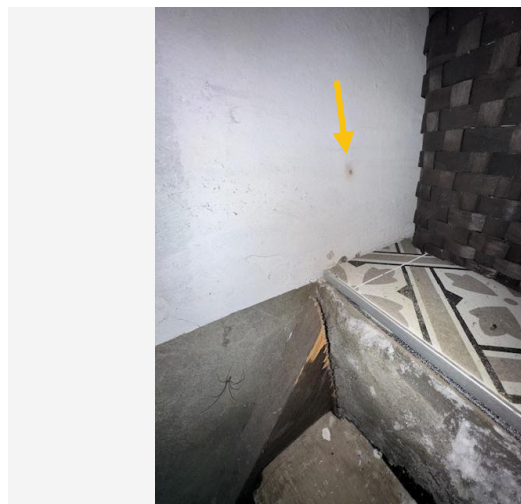
## Fiche 4: Pleisterwerk wanden

Geen asbest

| # | Type | Referentie | Resultaat |
|---|---|---|---|
| 4.1 | Mengmonster | MM-01 | Geen asbest |
