Asbestinventarisatetest

Meersestraat 119, 9690 Kluisbergen

Attestnummer : 20260515-000292.000

Niet-asbestveilig

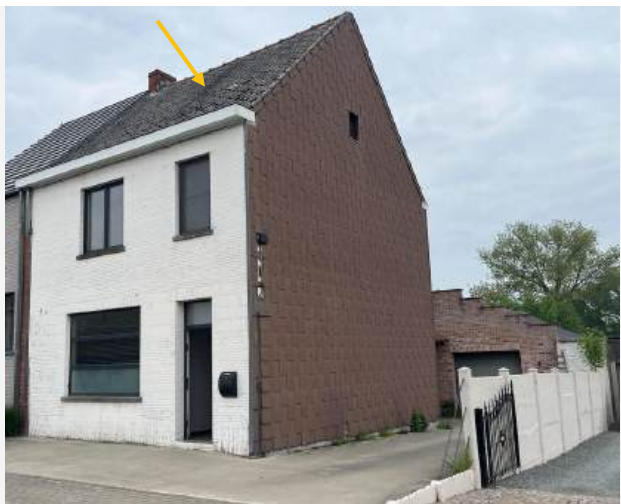
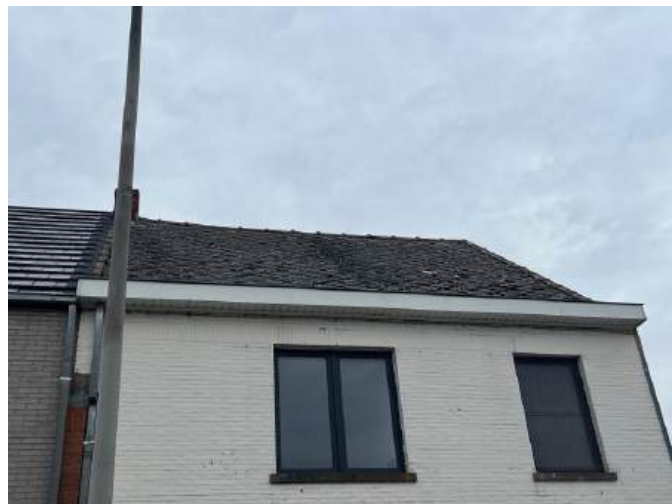
Het asbestmateriaal valt onder de mijlpaal van 2034.

Eindbeoordeling materiaalrisico	Hoog materiaalrisico en/of hoge kans op vezelvrijgave
---------------------------------	---

Gebondenheid	Categorie 1: hechtgebonden in oorsprong
Asbestsoort (vezeltype)	Crocidoliet aanwezig
Asbestconcentratie	Laag (< 50%)
Afschermingsgraad van het gehele materiaal	Geheel of deels vrij aan de binnenlucht, maar geen contact met binnenluchtstromen
Toestand van het materiaal	Matig beschadigd, matig verweerd

Beschrijving	Leien op dak straatkant
Omgeving	Grenst aan binnen- en buitenlucht
Primaire drager	Schuin dak
Asbestmateriaal	Dak- en gevelbekleding - Lei, shingle
Bindmiddel van asbestmateriaal	Cement
Gebondenheid op basis van bindmiddel	Hecht
Hoeveelheid (oppervlakte - aantal)	<ul style="list-style-type: none">• 40,00 m² - 1 stuk
Totale oppervlakte	40,00 m ²
Eenvoudig bereikbaar	Ja
Bevestigingswijze	<ul style="list-style-type: none">• Genageld, geniet
Identificatiemethode	<p>De asbestdeskundige beoordeelt het materiaal als asbestverdacht en dus asbesthoudend, en dit zonder monstername.</p> <p>Motivatie: Er is een onderzoeksbeperking die monstername verhindert; De ruimte of het materiaal bevindt zich hoger dan 3,5 meter vanaf een vaste ondergrond.</p>
Destructieve handeling voor identificatie	Nee
Opmerking	Gezien bouwjaar en toestand zijn deze dakleien zeker asbestverdacht. Geen monstername kunnen uitvoeren wegens grote hoogte => dakleien dienen als asbesthoudend beschouwd te worden (tot een eventuele latere monsteranalyse uitsluitsel kan geven).

- Verwijder dit asbestmateriaal zo snel mogelijk. Volg de toestand goed op.
- Hemelwater dat afspoelt van asbestcement daken of gevels kan asbestdeeltjes bevatten. Gebruik het enkel voor gesloten circuits (bv. spoelen toiletten). Reinig na het vervangen van het dak of de gevel de dakgoten en regenwaterput of -ton om asbesthoudend sediment of slib te verwijderen
- Voer bijkomende staalname(s) uit.

Deze verwijdering valt onder de noemer "werken op hoogte".

Wij adviseren daarom om dit eerder door een "Opgeleid Aannemer Asbestverwijdering" met opleidingsattest "Eenvoudige Handelingen" te laten uitvoeren.

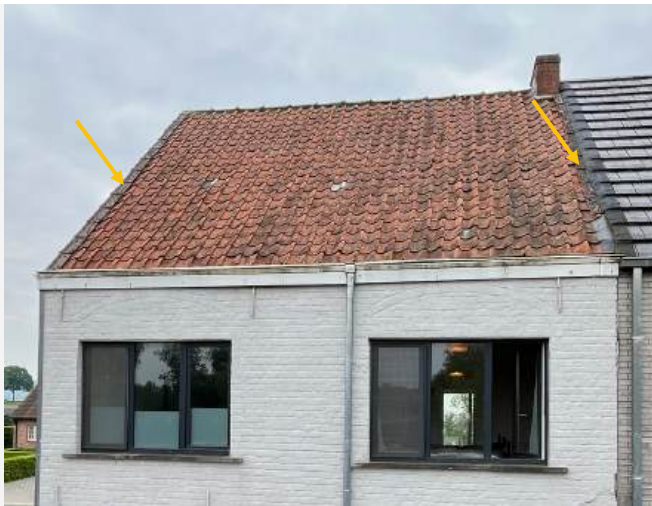
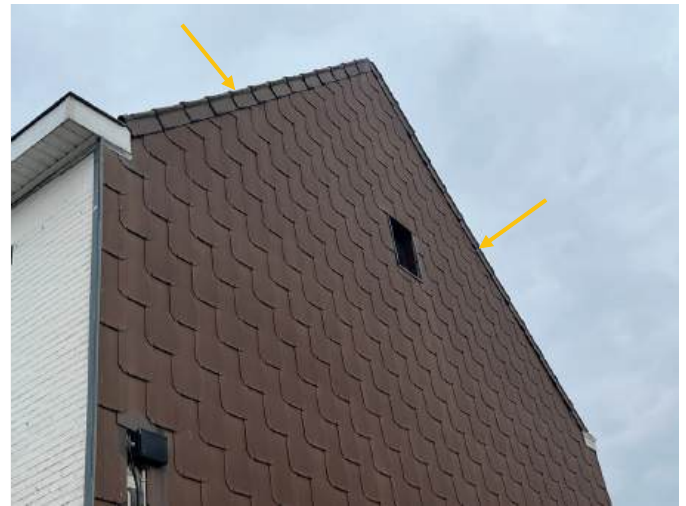
Het asbestmateriaal valt onder de mijlpaal van 2034.

Eindbeoordeling materiaalrisico	Verhoogd materiaalrisico en/of verhoogde kans op vezelvrijgave
---------------------------------	--

Gebondenheid	Categorie 1: hechtgebonden in oorsprong
Asbestsoort (vezeltype)	Crocidoliet aanwezig
Asbestconcentratie	Laag (< 50%)
Afschermingsgraad van het gehele materiaal	Geheel of deels vrij aan de buitenlucht, maar geen contact met binnenlucht
Toestand van het materiaal	Matig beschadigd, matig verweerd

Beschrijving	Windveren schuin dak woning
Omgeving	Buiten
Primaire drager	Schuin dak
Asbestmateriaal	Dak- en gevelbekleding - Nok, windveer, boeiboord
Bindmiddel van asbestmateriaal	Cement
Gebondenheid op basis van bindmiddel	Hecht
Hoeveelheid (oppervlakte - aantal)	<ul style="list-style-type: none">• 3,00 m² - 4 stuks
Totale oppervlakte	12,00 m ²
Eenvoudig bereikbaar	Ja
Bevestigingswijze	<ul style="list-style-type: none">• Genageld, geniet
Identificatiemethode	<p>De asbestdeskundige beoordeelt het materiaal als asbestverdacht en dus asbesthoudend, en dit zonder monstername.</p> <p>Motivatie: Er is een onderzoeksbeperking die monstername verhindert; De ruimte of het materiaal bevindt zich hoger dan 3,5 meter vanaf een vaste ondergrond.</p>
Destructieve handeling voor identificatie	Nee
Opmerking	Gezien bouwjaar en toestand zijn deze windveren ook asbestverdacht. Geen monstername kunnen uitvoeren wegens grote hoogte => windveren dienen als asbesthoudend beschouwd te worden (tot een eventuele latere monsteranalyse uitsluitsel kan geven).

- Zorg voor een veilig beheer. Vermijd het beschadigen van het asbestmateriaal. Controleer de toestand jaarlijks op wijzigingen.
- Scherm in afwachting van verwijdering het asbestmateriaal af van luchtstromingen en verstoring: bijvoorbeeld door het te verpakken, te fixeren, af te dekken, signalisatie - afbakening aan te brengen, ...
- Hemelwater dat afspoelt van asbestcement daken of gevels kan asbestdeeltjes bevatten. Gebruik het enkel voor gesloten circuits (bv. spoelen toiletten). Reinig na het vervangen van het dak of de gevel de dakgoten en regenwaterput of -ton om asbesthoudend sediment of slib te verwijderen
- Voer bijkomende staalname(s) uit.

Deze verwijdering valt onder de noemer “werken op hoogte”.

Wij adviseren daarom om dit eerder door een “Opgeleid Aannemer Asbestverwijdering” met opleidingsattest “Eenvoudige Handelingen” te laten uitvoeren.

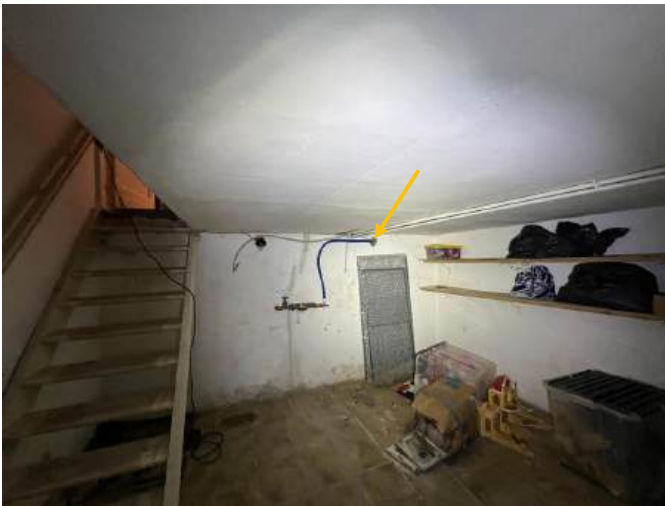
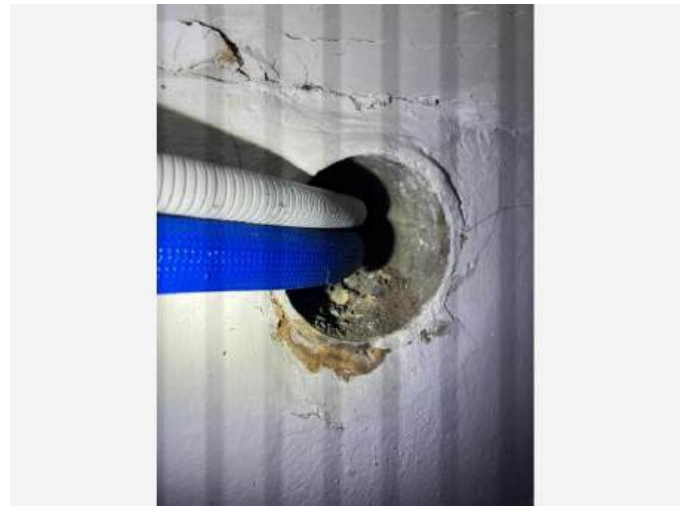
Het asbestmateriaal valt onder de mijlpaal van 2040.

- Zorg voor een veilig beheer en verwijder dit asbestmateriaal wanneer het bij werken eenvoudig bereikbaar wordt. Controleer de toestand jaarlijks op wijzigingen.

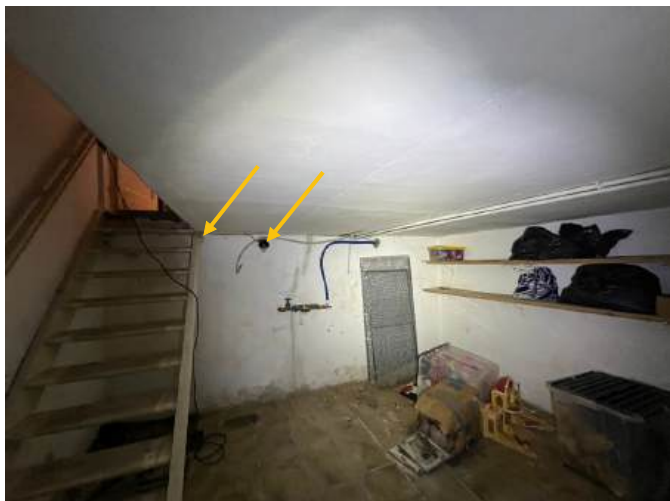
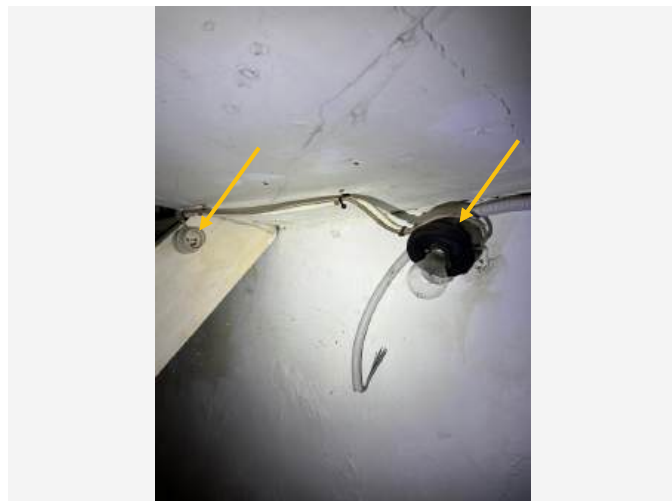
Fiche 4: Kleine elektr. materialen in oude kunststof in kelder/hal naar zolder

Asbestmateriaal

Beschrijving	Kleine elektr. materialen in oude kunststof in kelder/hal naar zolder
Omgeving	Binnen
Primaire drager	Communicatie en elektrische infrastructuur en uitrusting
Asbestmateriaal	Plaat, paneel, tablet - Type Bakeliet
Bindmiddel van asbestmateriaal	Kunststof of -hars
Gebondenheid op basis van bindmiddel	Hecht
Hoeveelheid (oppervlakte - dikte - aantal)	<ul style="list-style-type: none"> • 0,05 m² - 0,40 cm - 4 stuks
Totaal volume	< 0,001 m ³
Eenvoudig bereikbaar	Ja
Bevestigingswijze	<ul style="list-style-type: none"> • Geschroefd
Identificatiemethode	<p>De asbestdeskundige beoordeelt het materiaal als asbestverdacht en dus asbesthoudend, en dit zonder monstername.</p> <p>Motivatie: De monstername brengt andere schade aan dan schade die inherent is aan de monstername.</p>
Destructieve handeling voor identificatie	Nee
Opmerking	<p>Bakeliet en oudere kunststoffen zijn asbestverdacht.</p> <p>In de kelder en hal naar zolder waargenomen in de vorm van zwartbruine en witte schakelaars, een stopcontact en een lichtarmatuur.</p> <p>Monstername is niet mogelijk is zonder blijvende beschadiging en/of veiligheidsrisico.</p> <p>=> deze asbestverdachte toepassingen dienen hierdoor als asbesthoudend beschouwd te worden (tot een eventuele latere monsteranalyse uitsluitel kan geven).</p>

Verwijdering: Zorg ervoor dat het materiaal intact blijft. Gebruik enkel handwerktuigen. Bevochtig met een lichte waternevel en/of fixeer. Hanteer de gedemonteerde materialen voorzichtig, scherm deze af en verpak ze zodra mogelijk. Maak de werkplek schoon met natte doeken. Behandel deze doeken en PBM's als asbesthoudend afval. Stofzuigen enkel met HEPA-filter. Niet vegen. Zorg ervoor dat er geen derden in de buurt zijn. Volg de adviezen uit de specifieke risicoanalyse.

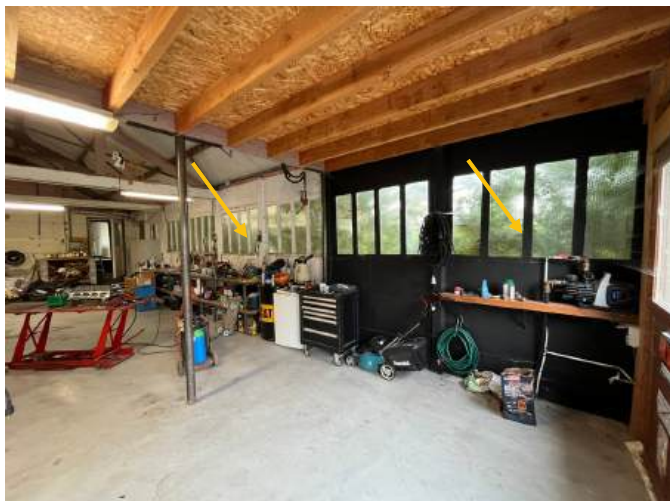
Fiche 7: Dichtingsvoegen aan betonnen ramen in zijgevel atelier/loods

Beperking

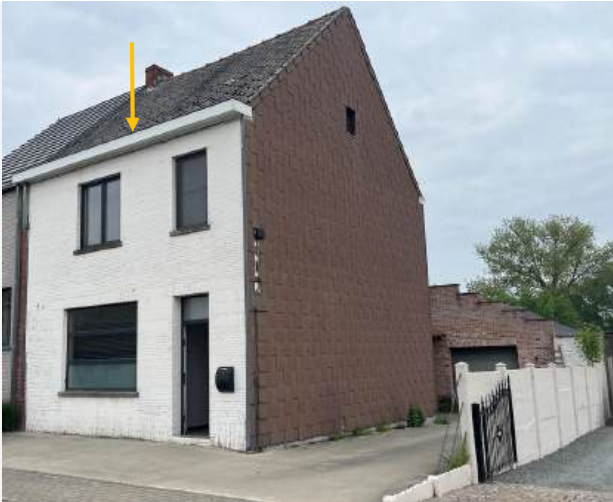
Fiche 9: Slib, stof, gruis van verwerking of beschadiging van leien in dakgoot

Beperking

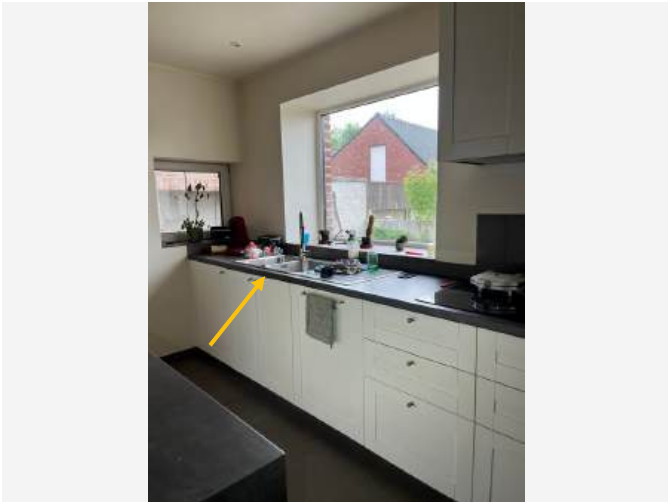
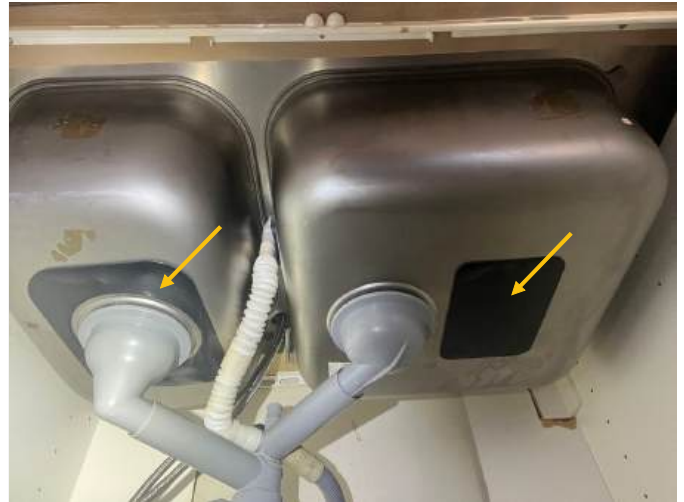
Fiche 12: 2x Antidreunvel onderaan spoelbak in keuken

Advies

Basis voor advies	De asbestdeskundige beoordeelt het materiaal als niet-asbestverdacht.
-------------------	---

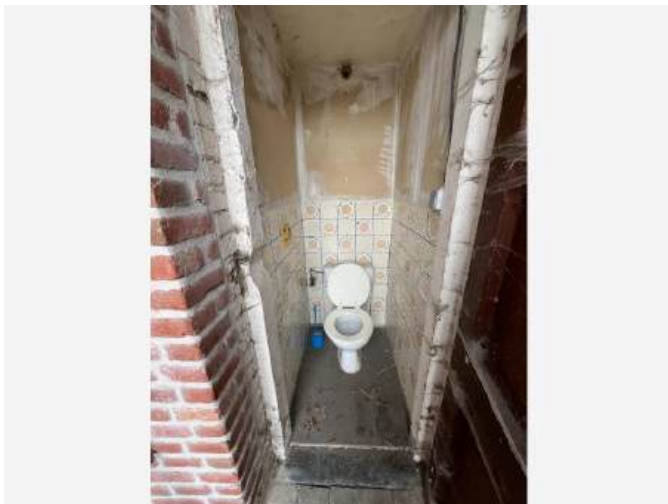
Aangezien de betegelingen overal intact zijn, is een niet-destructieve monstername van de lijmlagen op vandaag niet mogelijk zonder blijvende schade.

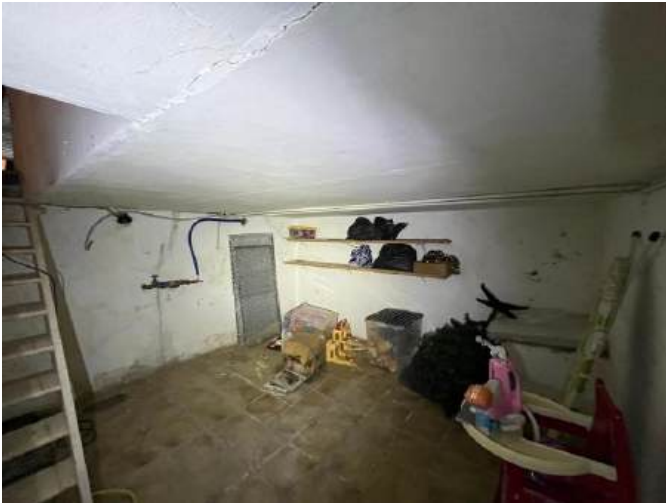
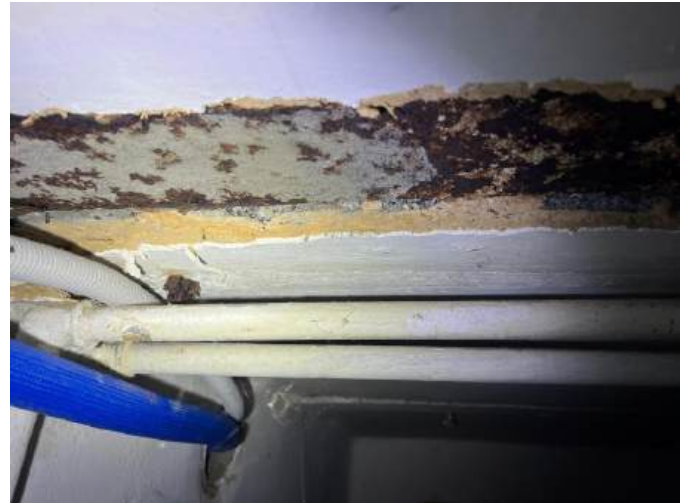
Fiche 14: Pleisterwerk plafonds

Geen asbest

Beschrijving	Pleisterwerk plafonds
Omgeving	Binnen
Primaire drager	Plafond
Bindmiddel van materiaal	Gips - kalk
Gebondenheid op basis van bindmiddel	Niet-hechtgebonden
Hoeveelheid (oppervlakte - dikte - aantal)	• 46,10 m ² - 1,30 cm - 1 stuk
Totaal volume	0,599 m ³
Identificatiemethode	Een monstername door de asbestdeskundige met laboanalyse door een asbestlabo.
Destructieve handeling voor identificatie	Nee
Opmerking	<p>Pleisterwerk aan plafonds bemonsterd in kelder, hal trap naar zolder (trappenhal), slaapkamer en buitentoilet.</p> <p>Heel wat plafonds zijn verlaagd (in gipskarton/houtvezelplaten en -planchetten) tijdens een recente interieurrenovatie, mogelijk achterliggende pleisterlagen kunnen hierdoor niet worden beoordeeld.</p> <p>Opgegeven hoeveelheid is een benaderende inschatting van het zichtbare pleisterwerk.</p>

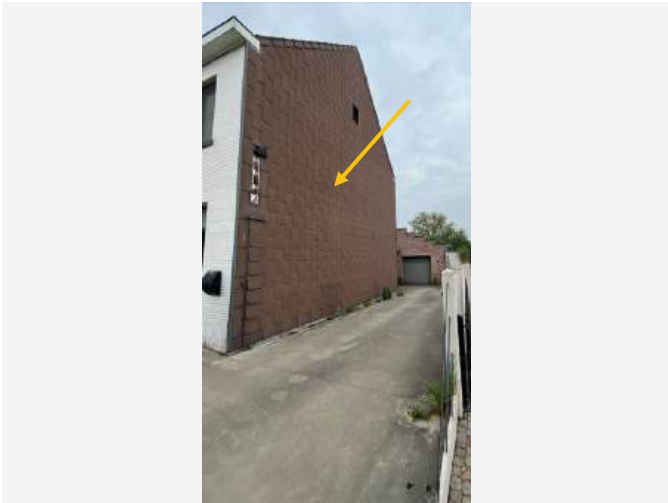
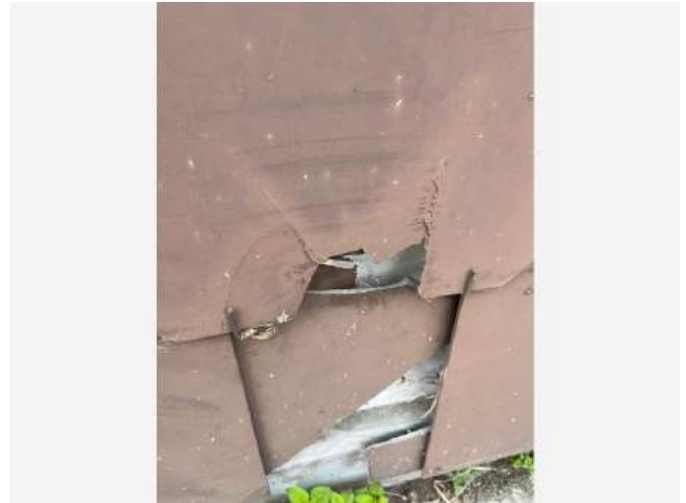
Beschrijving	Gevelleien aan zijgevel woning
Omgeving	Buiten
Primaire drager	Wand buitenschil
Bindmiddel van materiaal	Cement
Gebondenheid op basis van bindmiddel	Hecht
Hoeveelheid (oppervlakte - aantal)	• 65,00 m ² - 1 stuk
Totale oppervlakte	65,00 m ²
Identificatiemethode	Een monstername door de asbestdeskundige met laboanalyse door een asbestlabo.
Destructieve handeling voor identificatie	Nee

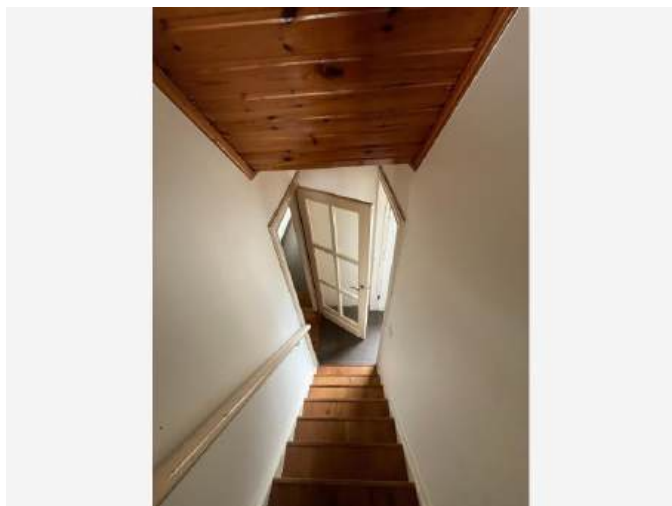
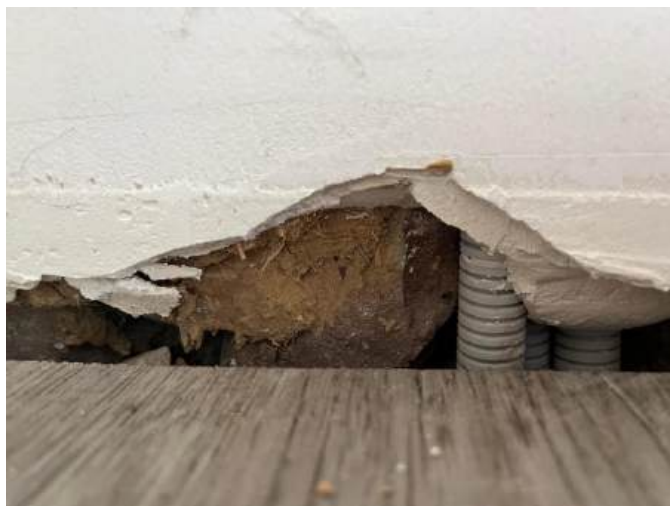
Fiche 17: Pleisterwerk muren

Geen asbest

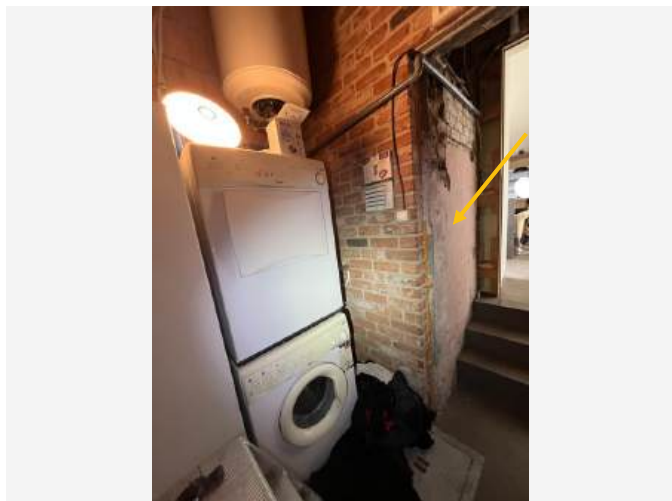
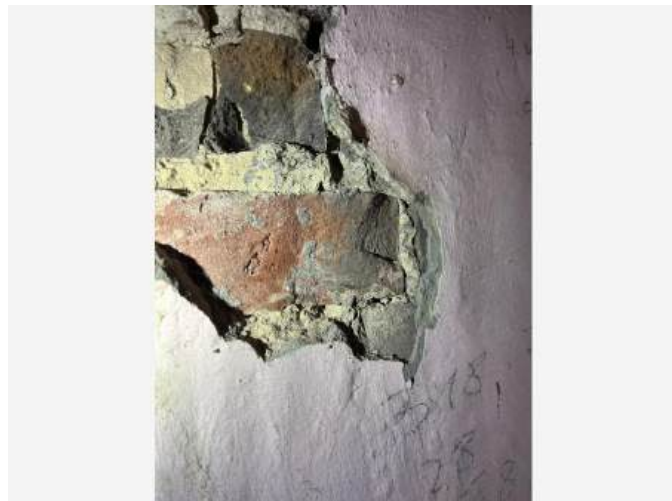
Fiche 18: Cementbezetting aan muur in wasplaats (achterkant buitentoilet)

Geen asbest

Beschrijving	Cementbezetting aan muur in wasplaats (achterkant buitentoilet)
Omgeving	Binnen
Primaire drager	Binnenwand
Bindmiddel van materiaal	Cement
Gebondenheid op basis van bindmiddel	Hecht
Hoeveelheid (gewicht - aantal)	<ul style="list-style-type: none">• 65,00 kg - 1 stuk
Totaal gewicht	65,00 kg
Identificatiemethode	Een monstername door de asbestdeskundige met laboanalyse door een asbestlabo.
Destructieve handeling voor identificatie	Nee
Opmerking	Gewicht is een benaderende inschatting van ca. 2,2 m ² cementbezetting, met dikte ca. 1,5 cm.

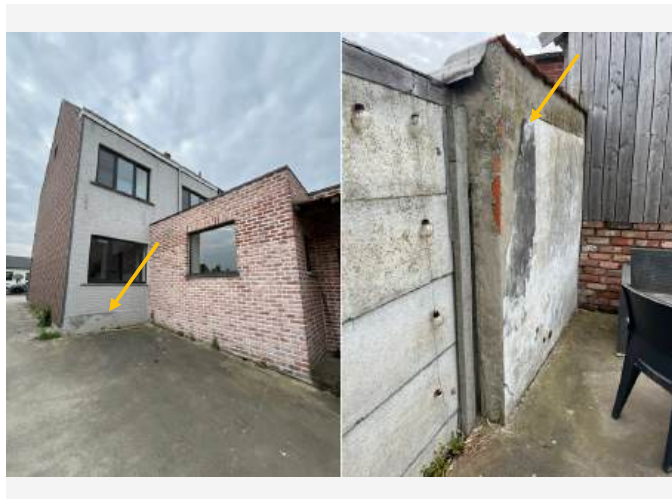
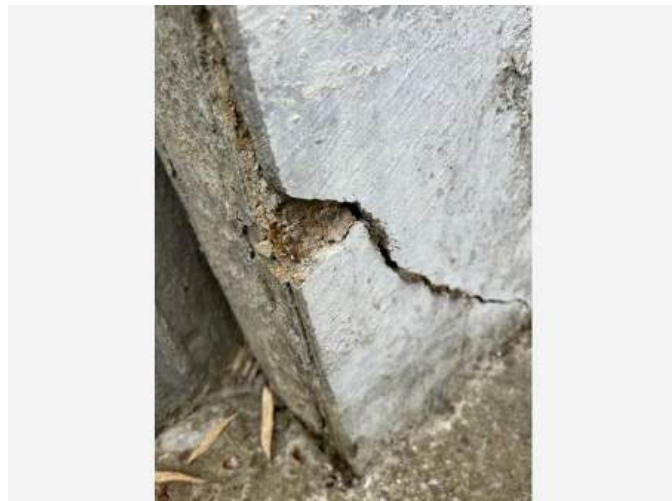
Fiche 20: Cementbezetting aan achtergevels woning en atelier/loods

Geen asbest

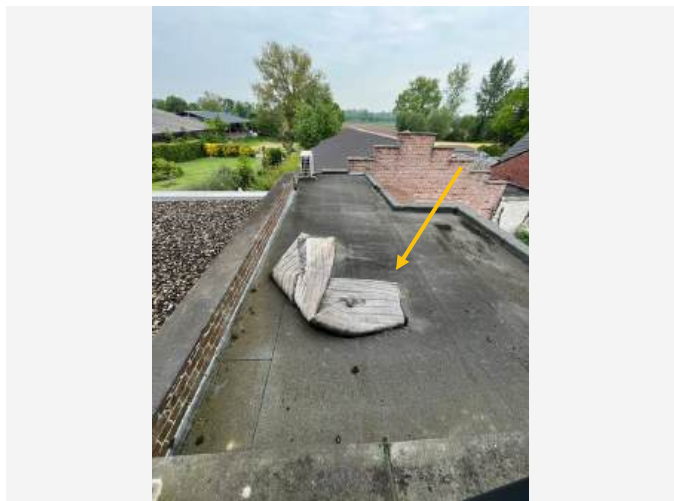
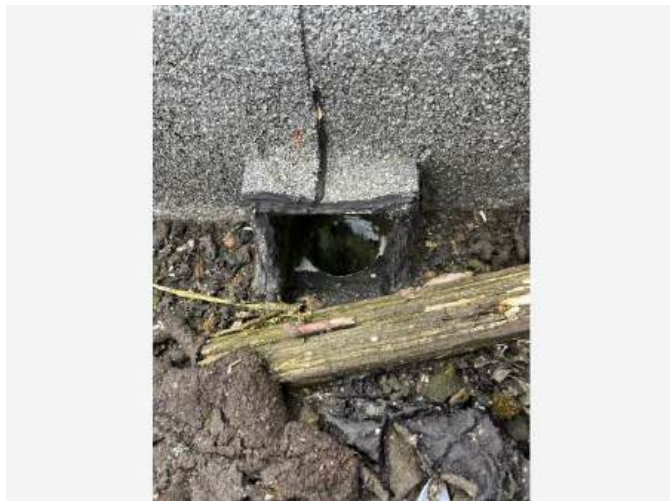
Fiche 21: Toplaag plat dakdichting keuken/wasplaats/buitentoilet

Geen asbest
