Asbestinventarisatetest

Cederslaan 8, 1970 Wezembeek-Oppem

Attestnummer : 20241001-000422.000

Uitgegeven op : 01.10.2024

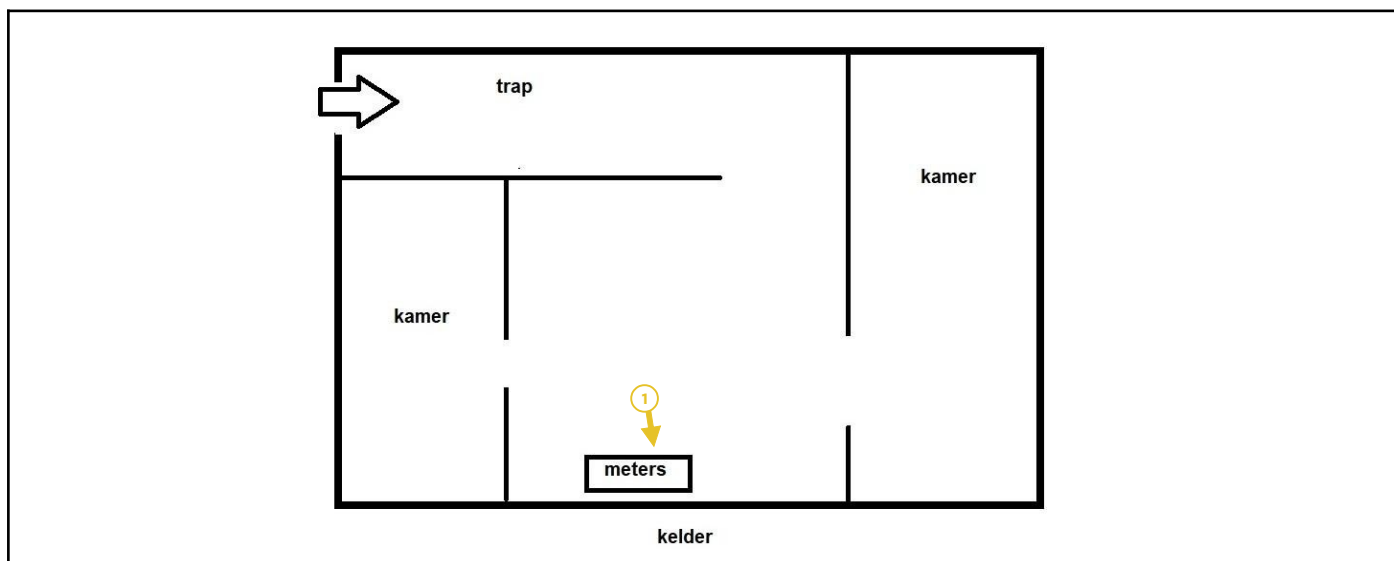
Plan 1.1: Plan Kelder Verdiep -1 (Cederlaan 8)

Beschrijving	Type	Actie
1. Elek. Hoofdverdeelkast	Asbestmateriaal	Zorgvuldig beheren

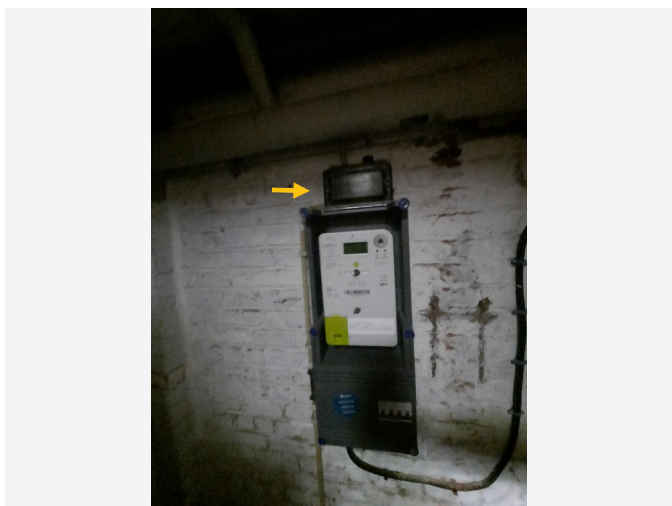
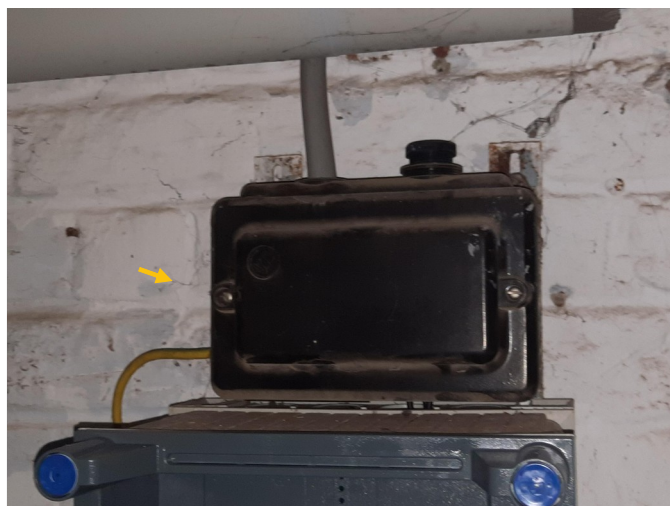
Het asbestmateriaal valt onder de mijlpaal van 2040.

Eindbeoordeling materiaalrisico	Zeer laag materiaalrisico en/of zeer lage kans op vezelvrijgave
---------------------------------	---

Gebondenheid	Categorie 1: hechtgebonden in oorsprong
Asbestsoort (vezeltype)	Alleen chrysotiel
Asbestconcentratie	Laag (< 50%)
Afschermingsgraad van het gehele materiaal	Stootvaste afscherming of omkasting
Toestand van het materiaal	Onbeschadigd, niet verweerd

Beschrijving	Elek. Hoofdverdeelkast
Omgeving	Binnen
Primaire drager	Binnenwand
Asbestmateriaal	Plaat, paneel, tablet - Type Bakeliet
Bindmiddel van asbestmateriaal	Kunststof of -hars
Gebondenheid op basis van bindmiddel	Hecht
Hoeveelheid (oppervlakte - dikte - aantal)	• 0,10 m ² - 0,50 cm - 1 stuk
Totaal volume	< 0,001 m ³
Eenvoudig bereikbaar	Ja
Bevestigingswijze	<ul style="list-style-type: none">• Geklemd• Verlijmd, ingegoten, versmeerd• Onbekend
Identificatiemethode	Vaststelling zonder monstername
Destructieve handeling voor identificatie	Nee

Zorgvuldig beheren

- Zorg voor een veilig beheer. Vermijd het beschadigen van het asbestmateriaal. Controleer de toestand jaarlijks op wijzigingen.

- Eenvoudige handelingen: enkel door erkend asbestverwijderaar
Alleen weg te halen door de netverdelers!

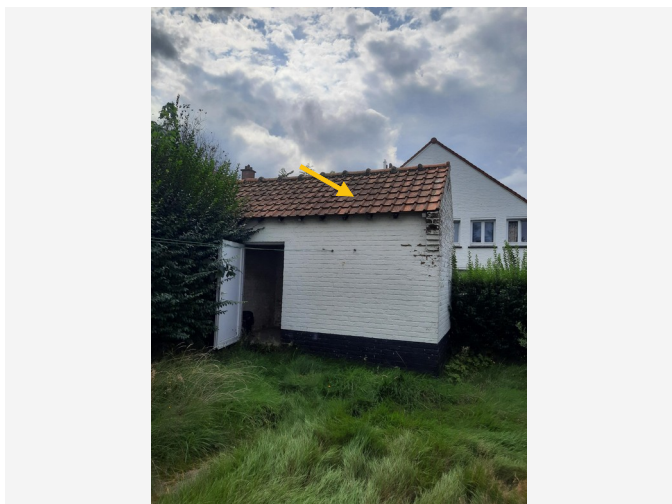
Keramiek Dakpan!

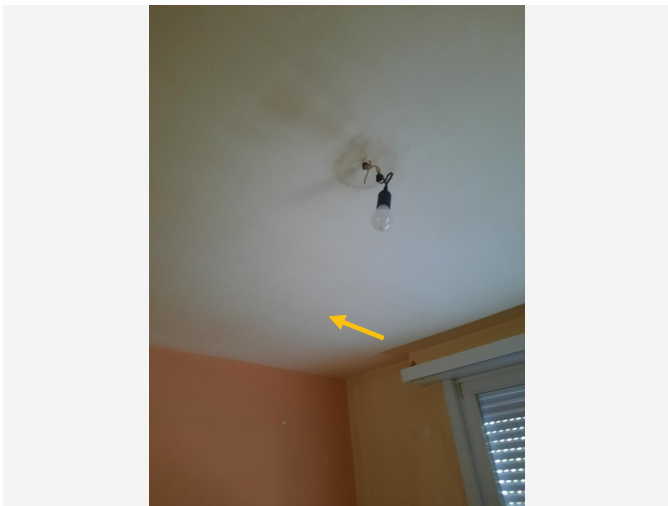
Plafonds zijn in betonnen en overgeverfd of In de woning is er gebruik gemaakt van verlaagde plafonds. Het is tijdens een niet destructief onderzoek niet mogelijk om boven het verlaagd plafond een inspectie uit te voeren. Hiervoor zouden we beschadigingen moeten aanbrengen aan het verlaagd plafond. Daar dit een niet destructief onderzoek is, is dit dus niet gebeurd. Indien er boven het verlaagd plafond pleisterwerk of een andere toepassing aanwezig is, is het dus niet mogelijk om deze te waar te nemen of te inspecteren!

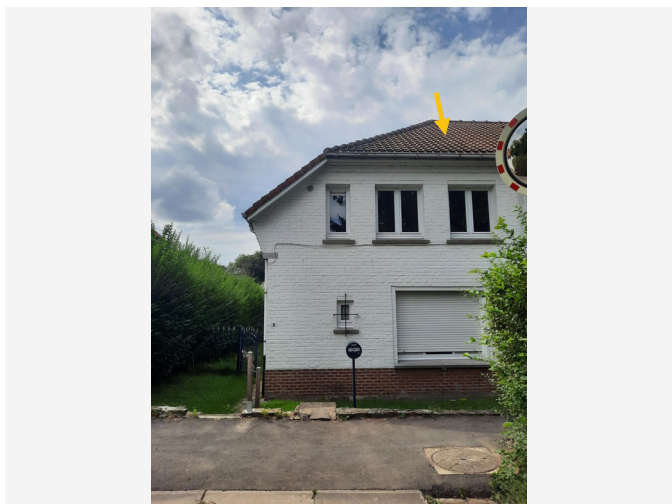
keramiek dakleien!

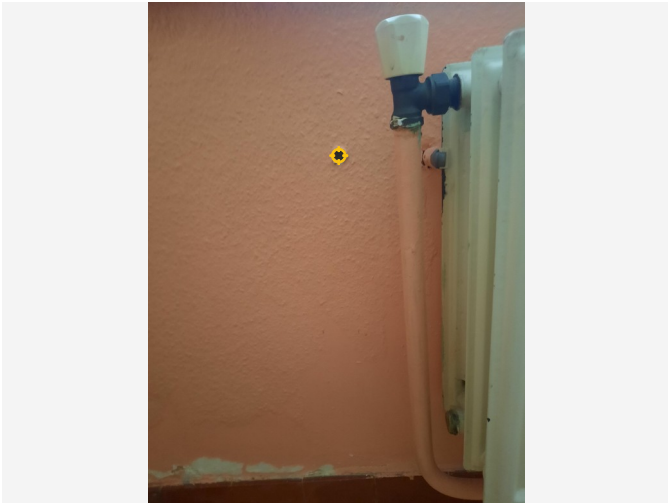
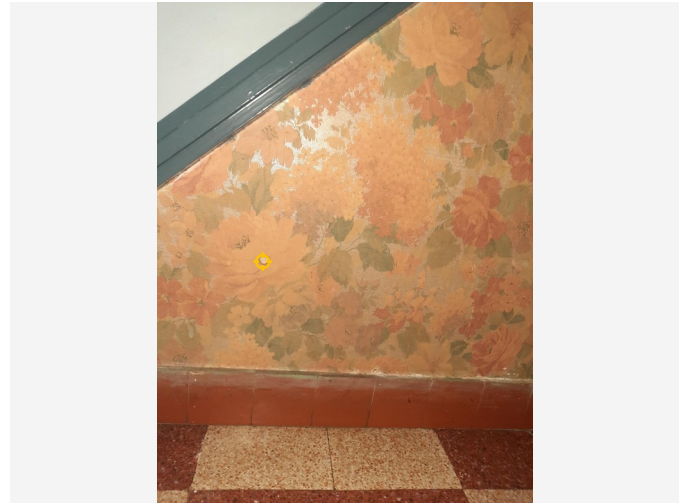
Geen asbest

#	Type	Referentie	Resultaat
5.1	Mengmonster	Staal 001 (QR 000000245340):	Geen asbest

Beschrijving	Muren
Omgeving	Binnen
Primaire drager	Binnenwand
Bindmiddel van materiaal	Gips - kalk
Gebondenheid op basis van bindmiddel	Niet-hechtgebonden
Hoeveelheid (oppervlakte - dikte - aantal)	• 350,00 m ² - 1,00 cm - 1 stuk
Totaal volume	3,50 m ³
Identificatiemethode	Vaststelling met monstername
Destructieve handeling voor identificatie	Nee
