# Asbestinventarisatetest

Hortensialaan 20, 1740 Ternat

Attestnummer : 20250401-000317.000

Uitgegeven op : 01.04.2025

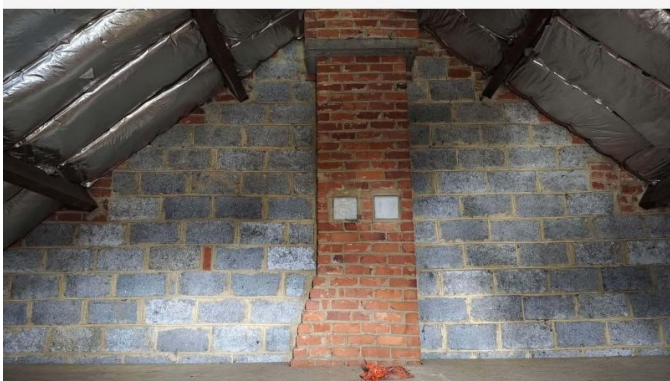
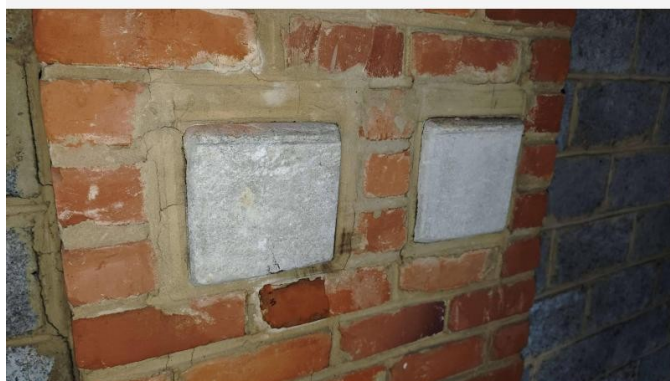
Het asbestmateriaal valt onder de mijlpaal van 2040.

Het verwerken van het materiaal kan leiden tot het verspreiden van vezels via de verbrandingslucht van de schoorsteen.

Verhoogd materiaalrisico en/of verhoogde kans op vezelvrijgave

Beschrijving	Roetluikjes op zolder
Omgeving	Binnen
Primaire drager	Schacht-koker (technisch)
Asbestmateriaal	Roetluikje
Bindmiddel van asbestmateriaal	Cement
Gebondenheid op basis van bindmiddel	Hecht
Hoeveelheid (gewicht - aantal)	<ul style="list-style-type: none"><li>• 1,00 kg - 2 stuks</li></ul>
Totaal gewicht	2,00 kg
Eenvoudig bereikbaar	Ja
Bevestigingswijze	<ul style="list-style-type: none"><li>• Geklemd</li></ul>
Identificatiemethode	Vaststelling zonder monsternamen
Destructieve handeling voor identificatie	Nee

- Zorg voor een veilig beheer. Vermijd het beschadigen van het asbestmateriaal. Controleer de toestand jaarlijks op wijzigingen.

- Eenvoudige handelingen: mag via doe-het-zelf of door werknemer(s) met opleidingsattest eenvoudige handelingen  
Het roetluikje kan voorzichtig worden weggenomen door een doe-het-zelver of een aannemer met opleidingsattest "eenvoudige handelingen", rekening houdend met volgende stappen:
  1. Trek beschermende kledij aan: een aansluitend stofmasker (beschermingsklasse FFP3), een klasse 5/6 wegwerpoverall, wegwerphandschoenen en afspoelbare schoenen.
  2. Vermijd stof door het materiaal eerst te bevochtigen of te fixeren.
  3. Dek de vloer af met een folie als je binnenshuis werkt.
  4. Demonteer asbestelementen één voor één met de hand en probeer ze niet te breken. Gebruik alleen

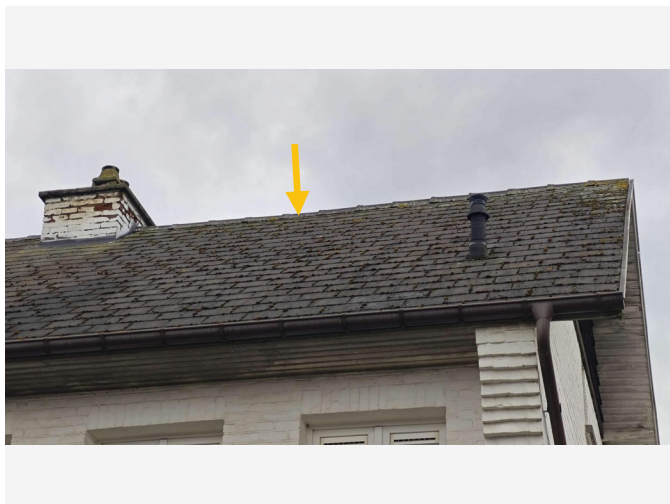
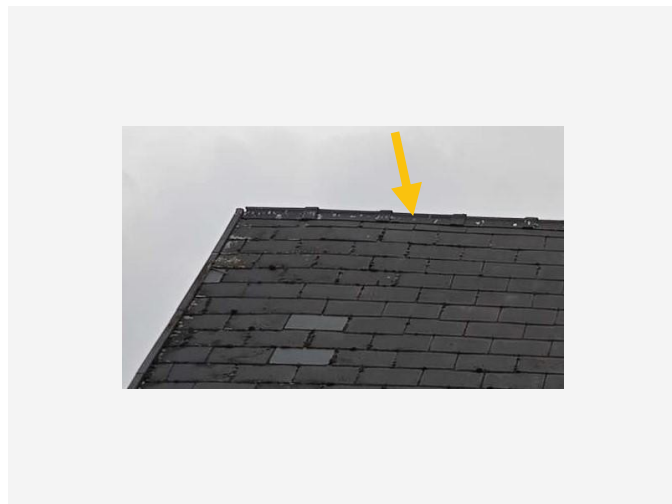
Het asbestmateriaal valt onder de mijlpaal van 2034.

Verhoogd materiaalrisico en/of verhoogde kans op vezelvrijgave

Gebondenheid	Categorie 1: hechtgebonden in oorsprong
Asbestsoort (vezeltype)	Crocidoliet aanwezig
Asbestconcentratie	Laag (< 50%)
Afschermingsgraad van het gehele materiaal	Geheel of deels vrij aan de buitenlucht
Toestand van het materiaal	Matig beschadigd, matig verweerd

Beschrijving	Nok mogelijks in asbestcement
Omgeving	Buiten
Primaire drager	Schuin dak
Asbestmateriaal	Dak- en gevelbekleding - Nok, windveer, boeiboord
Bindmiddel van asbestmateriaal	Cement
Gebondenheid op basis van bindmiddel	Hecht
Hoeveelheid (oppervlakte - aantal)	• 1,20 m <sup>2</sup> - 1 stuk
Totale oppervlakte	1,20 m <sup>2</sup>
Eenvoudig bereikbaar	Ja
Bevestigingswijze	• Onbekend
Identificatiemethode	Vaststelling zonder monstername
Destructieve handeling voor identificatie	Nee
Opmerking	De nok is niet bereikbaar voor staalname. Het is mogelijk dat het materiaal van de nok niet hetzelfde materiaal is als de leien. Uit voorzorgsprincipe moet er aangenomen worden dat de nok asbesthoudend is tot het tegendeel kan bewezen worden.

- Zorg voor een veilig beheer. Vermijd het beschadigen van het asbestmateriaal. Controleer de toestand jaarlijks op wijzigingen.

- Eenvoudige handelingen: mag via doe-het-zelf of door werknemer(s) met opleidingsattest eenvoudige handelingen  
Best te verwijderen door een aannemer met opleidingsattest "eenvoudige handelingen". Wil je dit asbestmateriaal als doe-het-zelf verwijderen (dit mag enkel indien het materiaal kan worden weggenomen zonder het te breken)? Hou dan rekening met volgende stappen:
  1. Trek beschermende kledij aan: een aansluitend stofmasker (beschermingsklasse FFP3), een klasse 5/6 wegwercoverall, wegwerphandschoenen en afspoelbare schoenen.
  2. Vermijd stof door het materiaal eerst te bevochtigen of te fixeren.
  3. Sluit ramen en deuren en schakel de ventilatiesystemen uit als je rond een gebouw werkt.
  4. Dek de vloer en niet-verplaatsbare meubels af met een folie als je binnenshuis werkt.

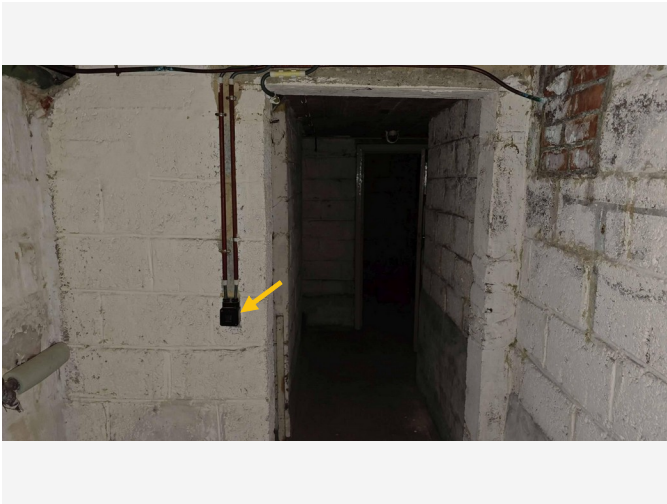
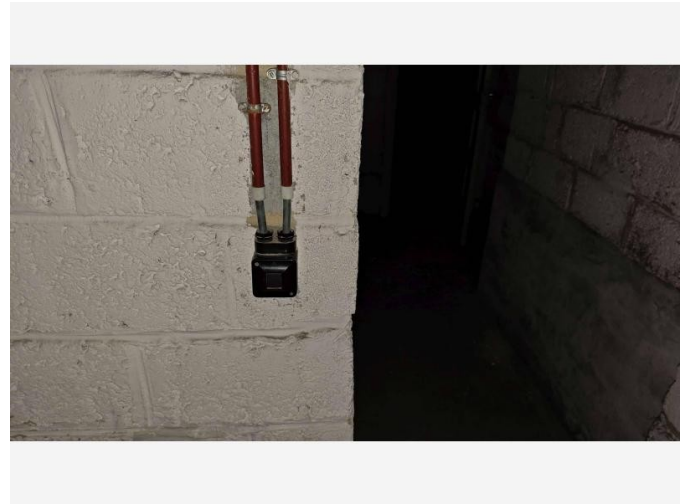
Het asbestmateriaal valt onder de mijlpaal van 2040.

Er is geen direct blootstellingsrisico bij normaal gebruik omdat de asbestvezels stevig in het materiaal gebonden zitten.

Eindbeoordeling materiaalrisico	Verhoogd materiaalrisico en/of verhoogde kans op vezelvrijgave
---------------------------------	--

Beschrijving	Bakeliet schakelaar in de kelder
Omgeving	Binnen
Primaire drager	Communicatie en elektrische infrastructuur en uitrusting
Asbestmateriaal	Plaat, paneel, tablet - Type Bakeliet
Bindmiddel van asbestmateriaal	Kunststof of -hars
Gebondenheid op basis van bindmiddel	Hecht
Hoeveelheid (oppervlakte - dikte - aantal)	• 0,01 m <sup>2</sup> - 0,03 cm - 1 stuk
Totaal volume	< 0,001 m <sup>3</sup>
Eenvoudig bereikbaar	Ja
Bevestigingswijze	• Geschroefd
Identificatiemethode	Vaststelling zonder monsternamen
Destructieve handeling voor identificatie	Nee

- Zorg voor een veilig beheer. Vermijd het beschadigen van het asbestmateriaal. Controleer de toestand jaarlijks op wijzigingen.

- Eenvoudige handelingen: mag via doe-het-zelf of door werknemer(s) met opleidingsattest eenvoudige handelingen  
De eventuele asbestvezels zitten sterk gebonden in het materiaal en zullen enkel vrijkomen bij het breken of beschadigen van de toepassing. Mits voorzichtig losschroeven kan het bakeliet via eenvoudige handelingen worden weggenomen. Dit kan via doe-het-zelf of via een aannemer met opleidingsattest "eenvoudige handelingen". Hou ook rekening met andere risico's die kunnen bestaan bij het werken aan elektrische installaties!

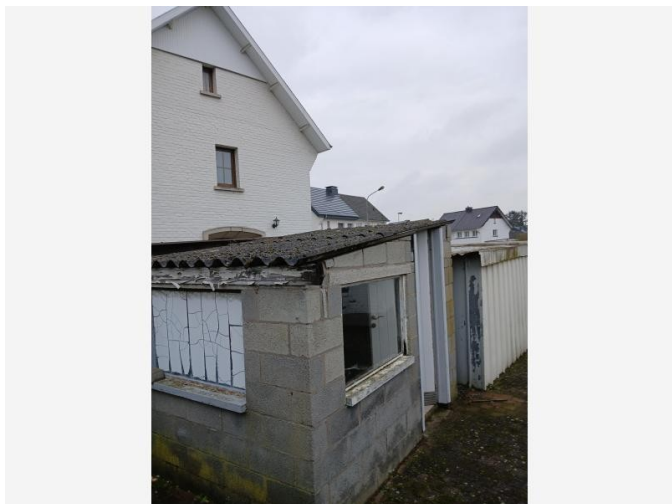
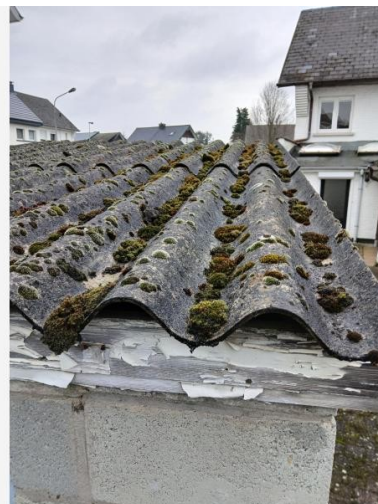
Het asbestmateriaal valt onder de mijlpaal van 2034.

Er kunnen vezels verspreid worden door het verwerken van het materiaal onder invloed van bvb luchtstromingen en weersinvloeden.

<b>Beschrijving</b>	Golfplaten dak opslagruimte
<b>Omgeving</b>	Grenst aan binnen- en buitenlucht
<b>Primaire drager</b>	Schuin dak
<b>Asbestmateriaal</b>	Dak- en gevelbekleding - Golfplaat
<b>Bindmiddel van asbestmateriaal</b>	Cement
<b>Gebondenheid op basis van bindmiddel</b>	Hecht
<b>Hoeveelheid (oppervlakte - aantal)</b>	<ul style="list-style-type: none"><li>• 8,00 m<sup>2</sup> - 1 stuk</li></ul>
<b>Totale oppervlakte</b>	8,00 m <sup>2</sup>
<b>Eenvoudig bereikbaar</b>	Ja
<b>Bevestigingswijze</b>	<ul style="list-style-type: none"><li>• Geschroefd</li></ul>
<b>Identificatiemethode</b>	Vaststelling met monstername
<b>Destructieve handeling voor identificatie</b>	Nee

- Verwijder dit asbestmateriaal zo snel mogelijk. Volg de toestand goed op.

- Eenvoudige handelingen: mag via doe-het-zelf of door werknemer(s) met opleidingsattest eenvoudige handelingen  
Best te verwijderen door een aannemer met opleidingsattest "eenvoudige handelingen". Wil je dit asbestmateriaal als doe-het-zelf verwijderen (dit mag enkel indien het materiaal kan worden weggenomen zonder het te breken)? Hou dan rekening met volgende stappen:
  1. Trek beschermende kledij aan: een aansluitend stofmasker (beschermingsklasse FFP3), een klasse 5/6 wegwercoverall, wegwerphandschoenen en afspoelbare schoenen.
  2. Vermijd stof door het materiaal eerst te bevochtigen of te fixeren.
  3. Sluit ramen en deuren en schakel de ventilatiesystemen uit als je rond een gebouw werkt.
  4. Dek de vloer en niet-verplaatsbare meubels af met een folie als je binnenshuis werkt.
  5. Demonteer asbestelementen één voor één met de hand en probeer ze niet te breken. Gebruik alleen

Zelf verwijderen van deze toepassing is enkel aangewezen indien het over een beperkte hoeveelheid gaat die gemakkelijk bereikt kan worden.

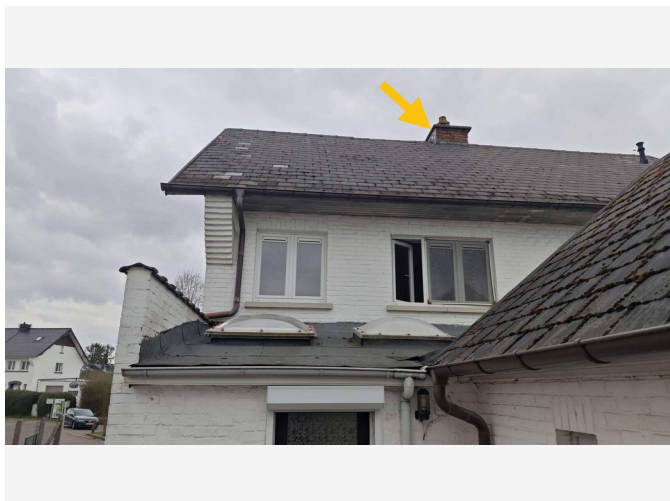
## Fiche 6: De binnenzijde van de schoorsteen was niet inspecteerbaar

Beperking

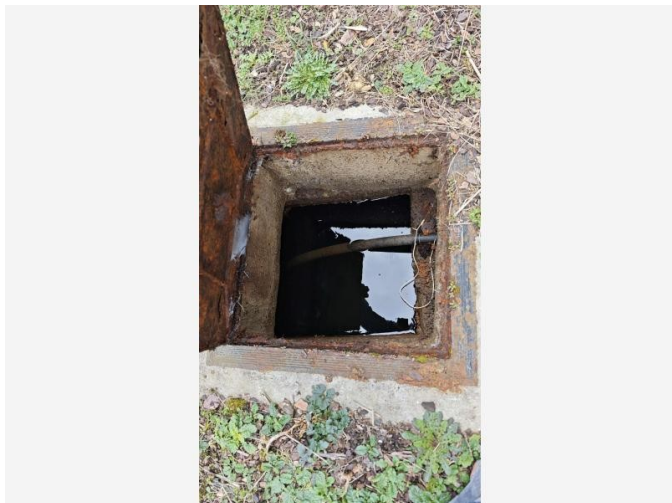
## Fiche 10: Geen asbestverdachte materialen zichtbaar onder de putdeksels

Advies

Identificatiemethode	Vaststelling & expertise (niet-asbestverdacht)
Primaire drager	Bodem

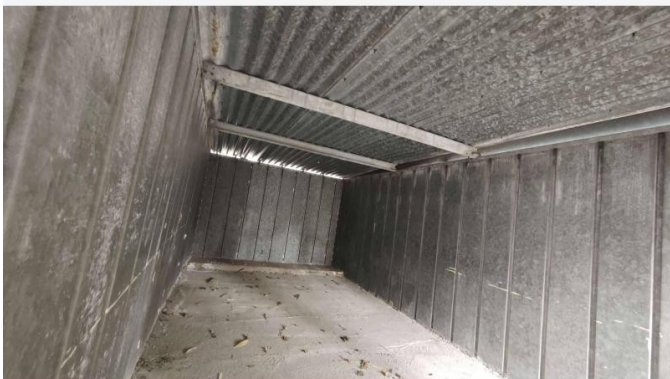
## Fiche 12: Geen asbestverdachte materialen aanwezig in de garage

Advies

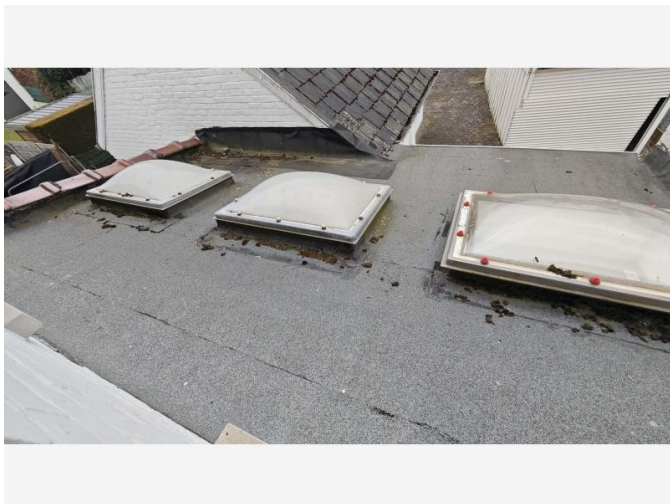
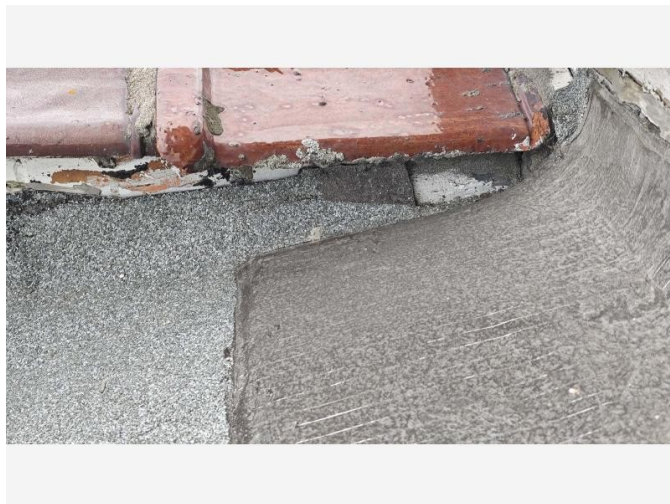
## Fiche 13: Roofing dak veranda

Geen asbest

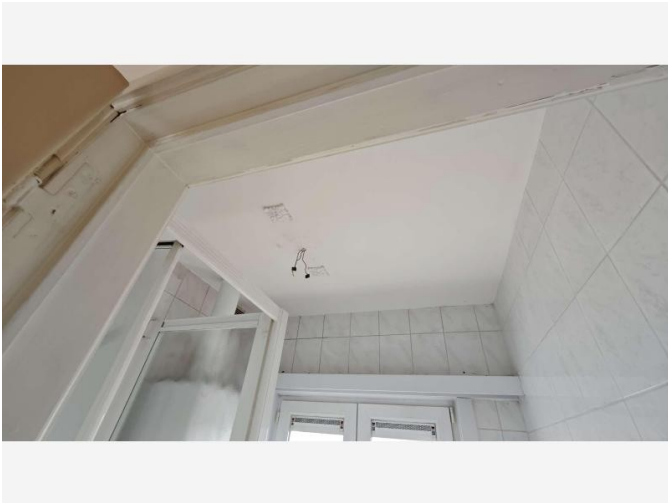
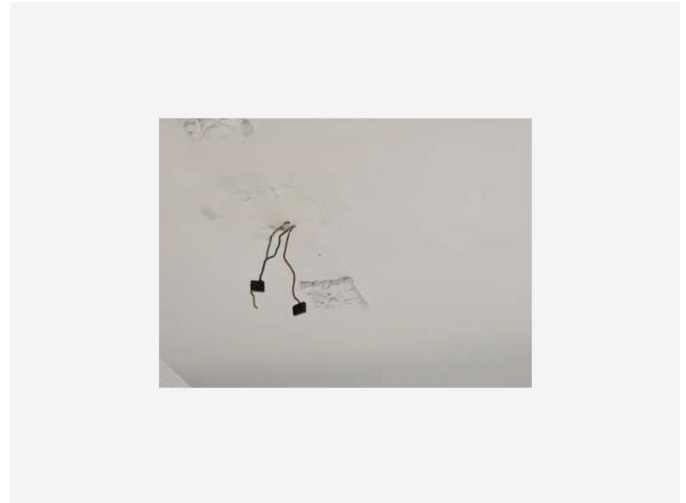
## Fiche 14: Pleisterwerk plafond

Geen asbest

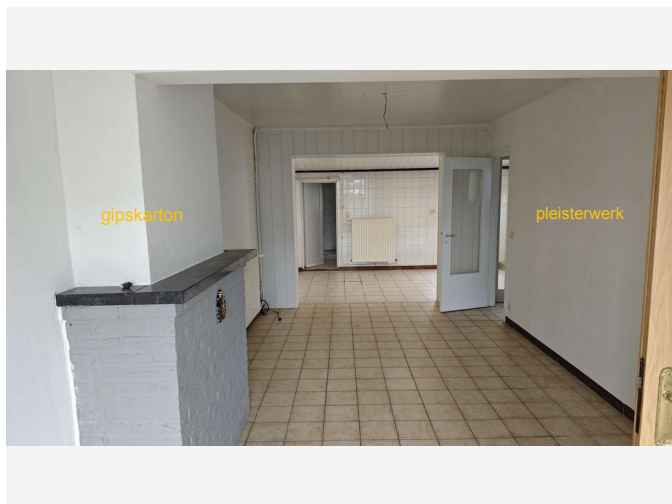
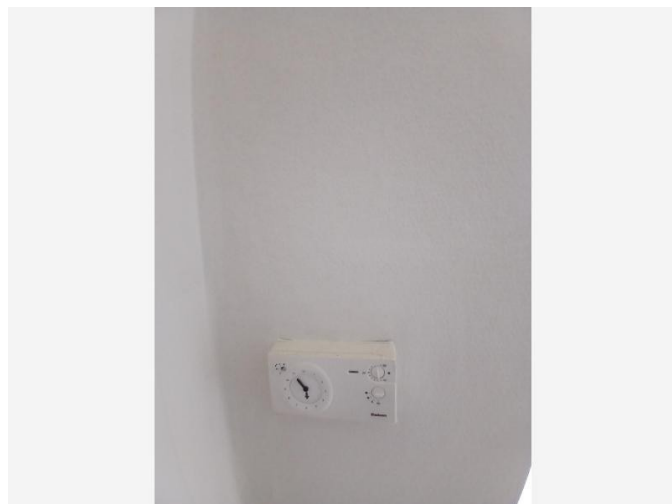
## Fiche 15: Pleisterwerk Muren

Geen asbest

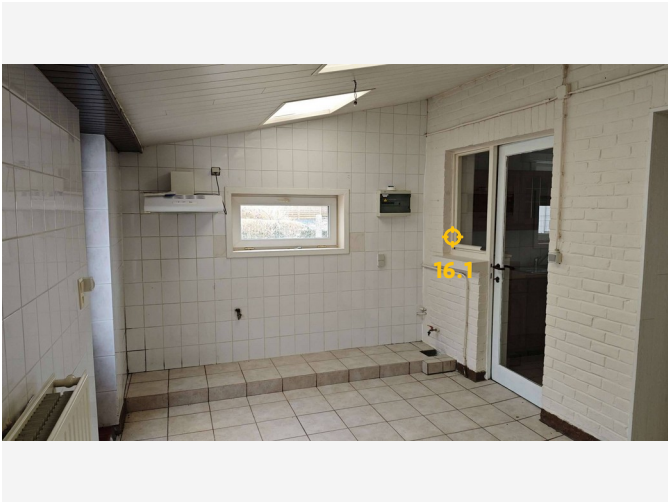
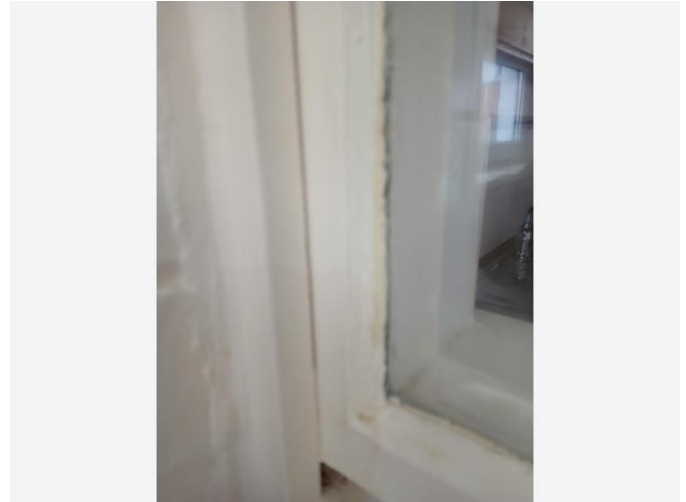
# Fiche 16: Mastiek raam en deur grenzend keuken-veranda

Geen asbest

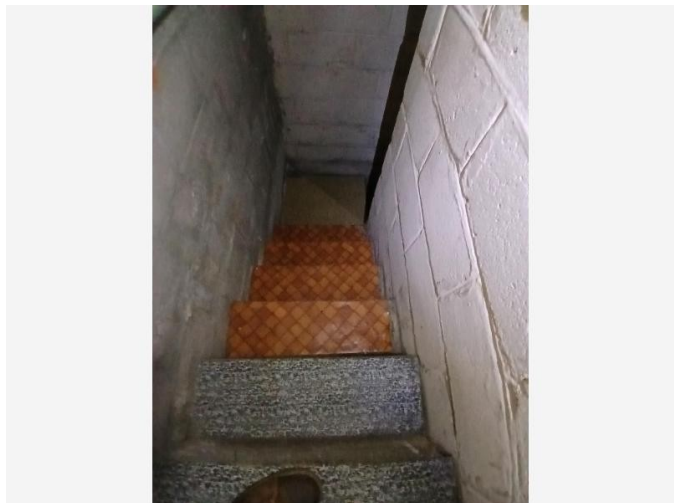
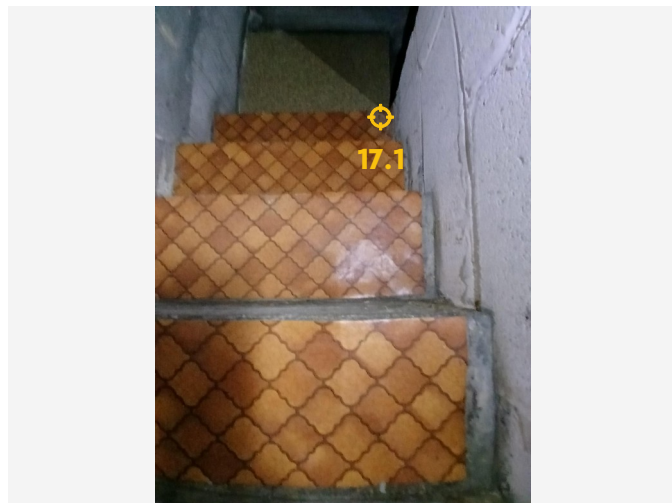
# Fiche 17: Bruin - Oranje vloerzeil op 4 traptredens naar kelder

Geen asbest

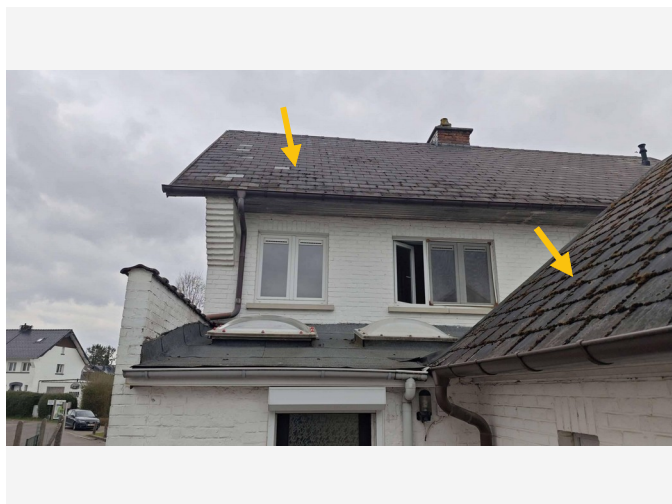
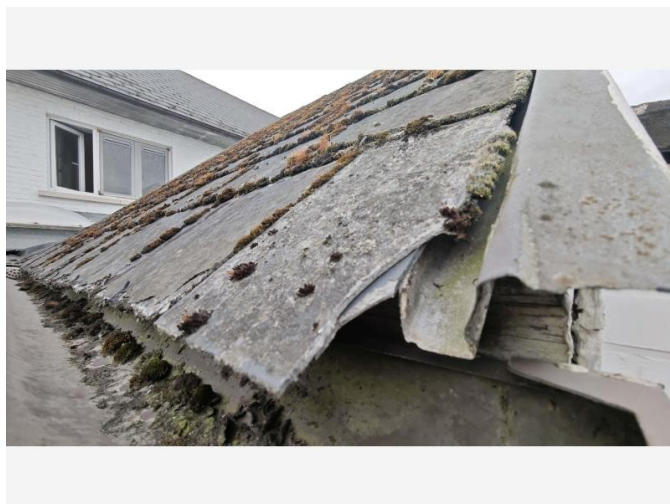
## Fiche 18: Leien daken

Geen asbest

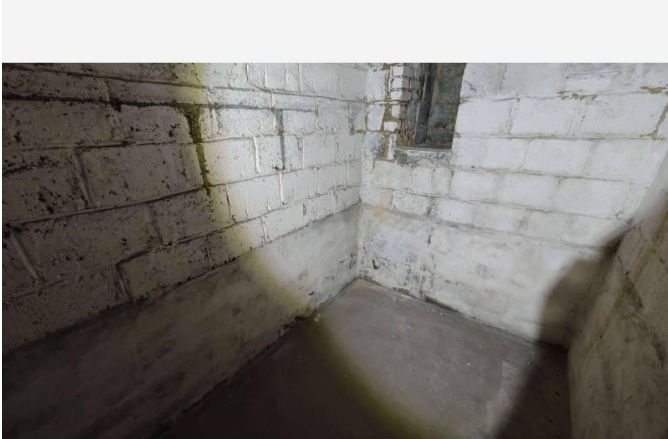
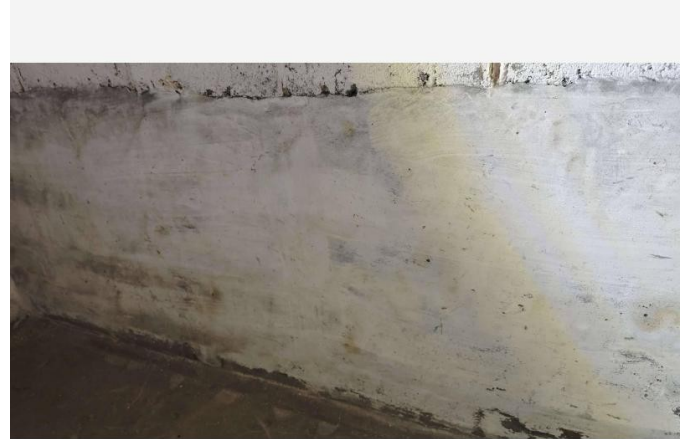
## Fiche 19: Cementering kelder

Geen asbest
