Asbestinventarisatetest

H. Dom. Saviolaan 32, 1700 Dilbeek

Attestnummer : 20241227-000222.000

Uitgegeven op : 27.12.2024

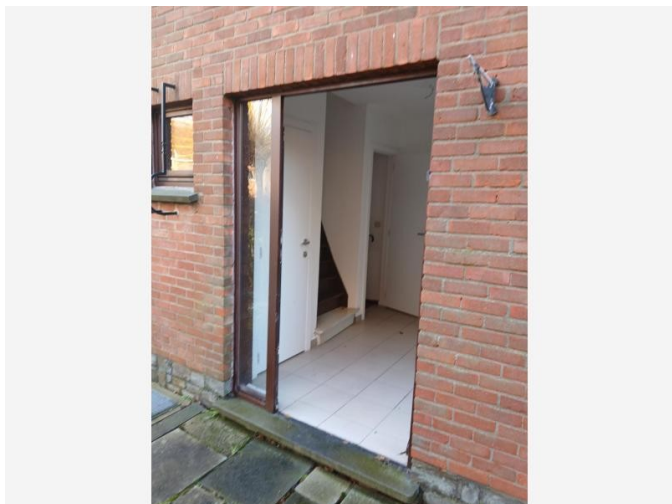
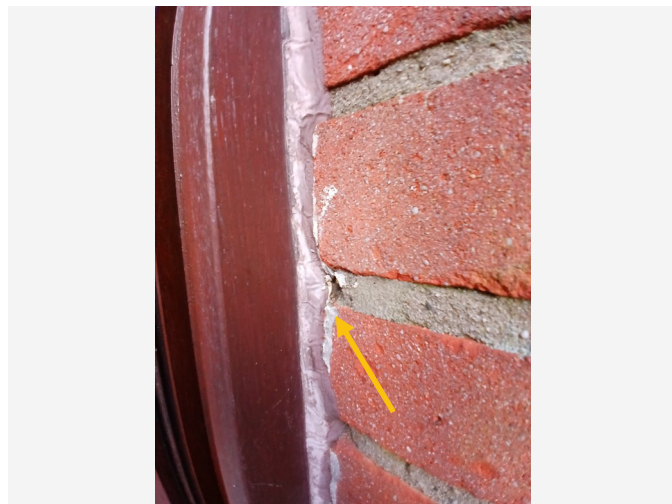
Het asbestmateriaal valt onder de mijlpaal van 2040.

- Eenvoudige handelingen: enkel door erkend asbestverwijderaar
Het gaat hier om achtergebleven mastiek die niet of niet volledig werd verwijderd en overkit werd met siliconen. De mastiek kan door een erkend asbestverwijderaar verwijderd worden met behulp van eenvoudige handelingen. Bij het verwijderen moet steeds rekening worden gehouden met alle milieu- en veiligheidsvoorschriften cfr Codex boek VI, titel

Eindbeoordeling materiaalrisico	Verhoogd materiaalrisico en/of verhoogde kans op vezelvrijgave
---------------------------------	--

Gebondenheid	Categorie 1: hechtgebonden in oorsprong
Asbestsoort (vezeltype)	Alleen chrysotiel
Asbestconcentratie	Laag (< 50%)
Afschermingsgraad van het gehele materiaal	Geheel of deels vrij aan de buitenlucht
Toestand van het materiaal	Matig beschadigd, matig verweerd

#	Type	Referentie	Resultaat
1.1	Mengmonster	ID5	Chrysotiel

Beschrijving	Achtergebleven mastiek
Omgeving	Buiten
Primaire drager	Wandopening verticaal (raam, deur, ...)
Asbestmateriaal	In-situ afwerkingslagen - Pasta, stopverf, voegsel, stopsel, vulsel, mastiek, kitten, ...
Bindmiddel van asbestmateriaal	Kitten, mastiek, pasta
Gebondenheid op basis van bindmiddel	Hecht
Hoeveelheid (gewicht - aantal)	<ul style="list-style-type: none">• 1,00 kg - 1 stuk
Totaal gewicht	1,00 kg
Eenvoudig bereikbaar	Nee <ul style="list-style-type: none">• Het asbestmateriaal is bedekt (uitgezonderd laag verf, coating, behang, kunststof, textiel) en het wegnemen van het bedekkende materiaal kan niet zonder het bedekkende materiaal te beschadigen.
Bevestigingswijze	<ul style="list-style-type: none">• Verlijmd, ingegoten, versmeerd
Identificatiemethode	Vaststelling met monstername
Destructieve handeling voor identificatie	Nee
Opmerking	De bestaande ramen en deuren zijn afgekit met siliconen. Vermoedelijk werd de oude mastiekkitten niet of niet grondig verwijderd daar deze op sommige plaatsen nog deels zichtbaar is.

Maatregelen nemen

- Zorg voor een veilig beheer. Vermijd het beschadigen van het asbestmateriaal. Controleer de toestand jaarlijks op wijzigingen.
- Zorg voor een veilig beheer en verwijder dit asbestmateriaal wanneer het bij werken eenvoudig bereikbaar wordt. Controleer de toestand jaarlijks op wijzigingen.

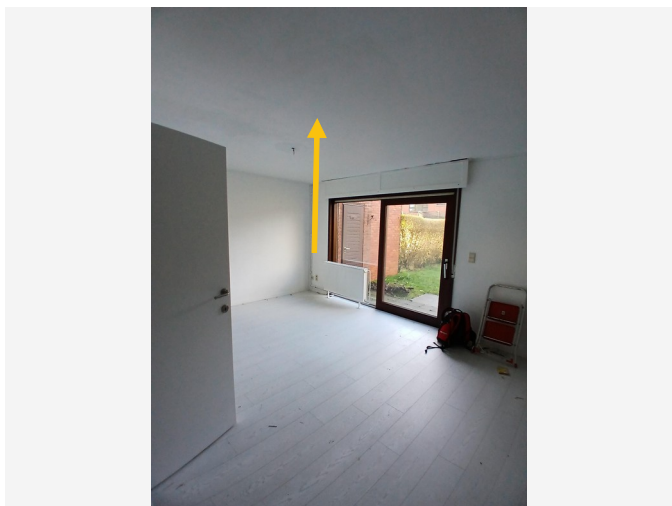
Vrije foto

Het plafond in de woonkamer is een vals plafond bestaande uit gipskartonplaten. Deze is niet verdacht.

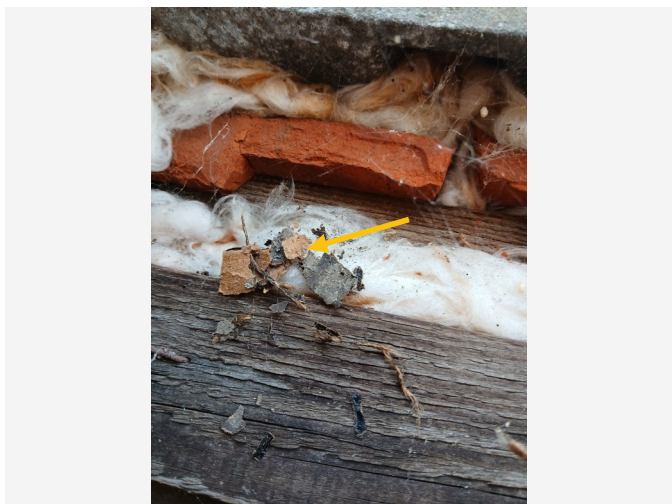
Vrije foto

Het onderdak in de woning bestaat vermoedelijk uit versterigde kartonfolie. Deze kon niet goed waargenomen worden maar kon ik wel voelen. Het is aangeraden om bij werken het onderdak na te kijken en eventueel te bemonsteren indien verdacht.

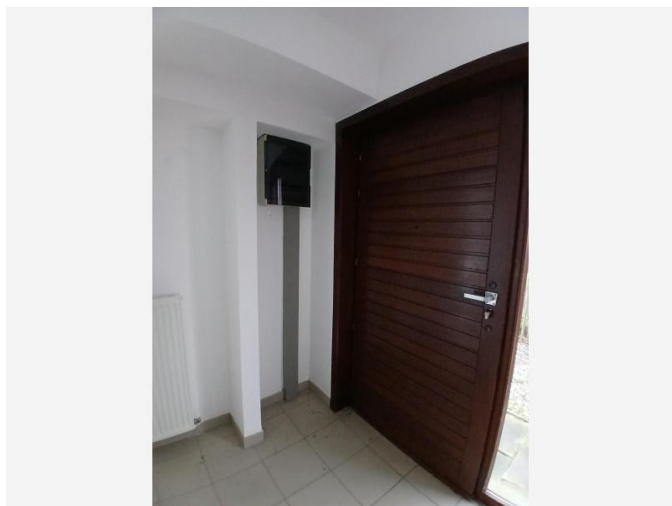
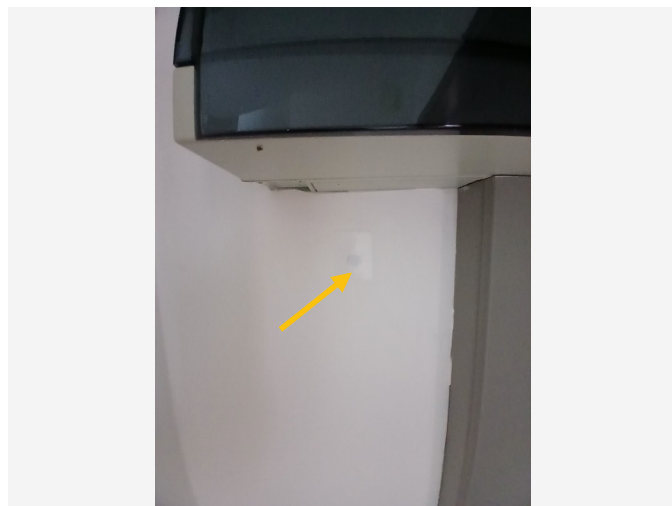
Geen asbest

#	Type	Referentie	Resultaat
4.1	Mengmonster	ID1	Geen asbest

Beschrijving	pleisterwerk muur
Omgeving	Binnen
Primaire drager	Binnenwand
Bindmiddel van materiaal	Gips - kalk
Gebondenheid op basis van bindmiddel	Niet-hechtgebonden
Hoeveelheid (oppervlakte - dikte - aantal)	• 260,00 m ² - 1,00 cm - 1 stuk
Totaal volume	2,60 m ³
Identificatiemethode	Vaststelling met monstername
Destructieve handeling voor identificatie	Nee
Opmerking	De hoeveelheid is een schatting en geen meetstaat.

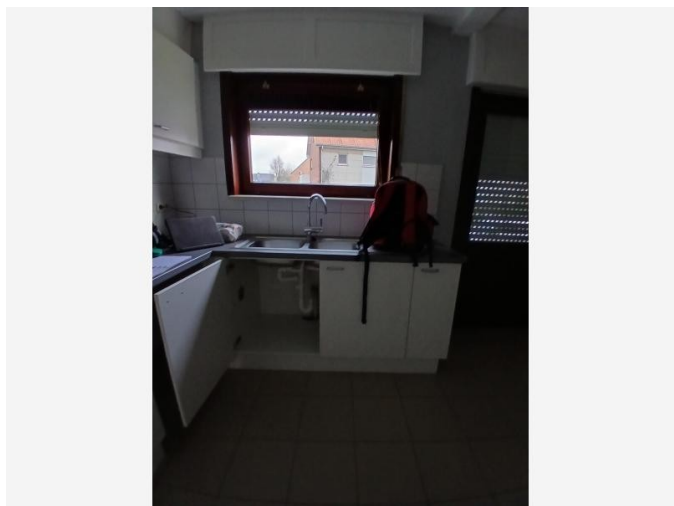
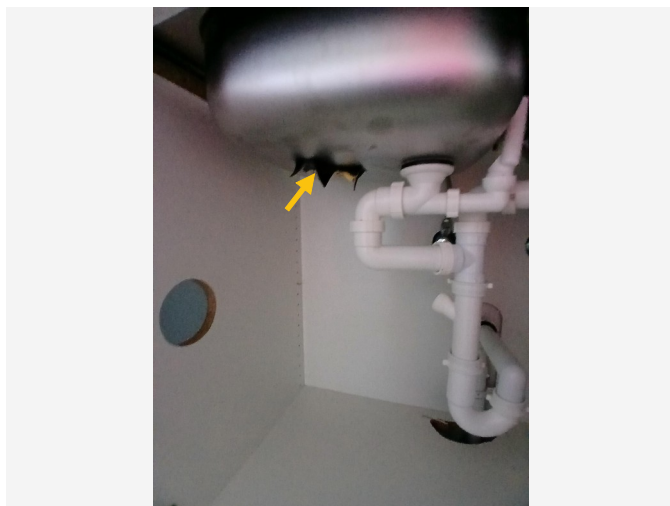
Fiche 5: anti-dreunfolie gootsteen

Geen asbest

#	Type	Referentie	Resultaat
5.1	Mengmonster	ID4	Geen asbest

Beschrijving	anti-dreunfolie gootsteen
Omgeving	Binnen
Primaire drager	Sanitaire infrastructuur en uitrusting (toe- en afvoer)
Bindmiddel van materiaal	Bitumen (roofing, teer, asfalt)
Gebondenheid op basis van bindmiddel	Hecht
Hoeveelheid (gewicht - aantal)	<ul style="list-style-type: none">• 0,10 kg - 1 stuk
Totaal gewicht	0,10 kg
Identificatiemethode	Vaststelling met monstername
Destructieve handeling voor identificatie	Nee
Opmerking	Onder de gootsteen zijn 2 stukken anti-dreunfolie aanwezig. Er werd een mengstaal ID4 genomen van de 2.

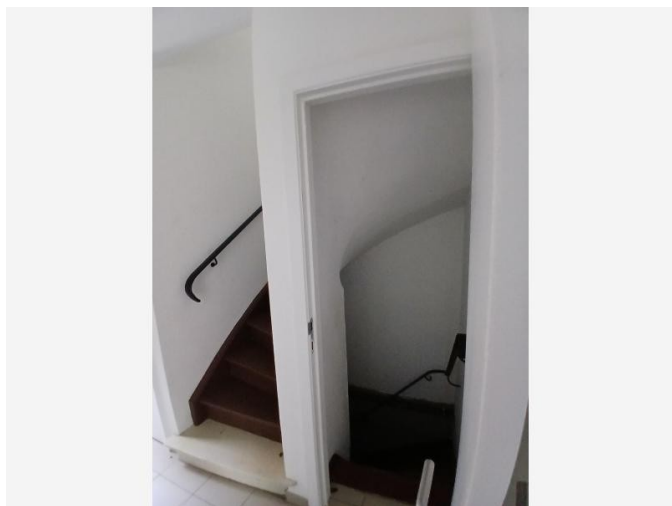
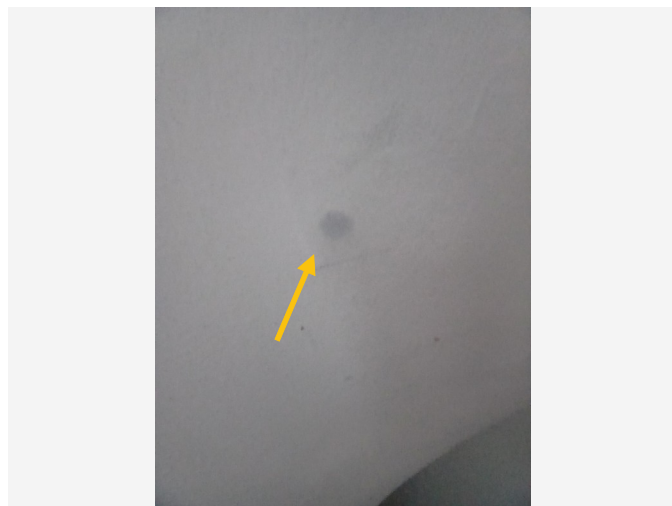
Fiche 6: pleisterwerk plafond

Geen asbest

#	Type	Referentie	Resultaat
6.1	Mengmonster	ID2	Geen asbest

Beschrijving	pleisterwerk plafond
Omgeving	Binnen
Primaire drager	Plafond
Bindmiddel van materiaal	Gips - kalk
Gebondenheid op basis van bindmiddel	Niet-hechtgebonden
Hoeveelheid (oppervlakte - dikte - aantal)	• 81,00 m ² - 1,00 cm - 1 stuk
Totaal volume	0,81 m ³
Identificatiemethode	Vaststelling met monsternamen
Destructieve handeling voor identificatie	Nee
Opmerking	Alle plafonds zijn bepleisterd met uitzondering van de woonkamer.

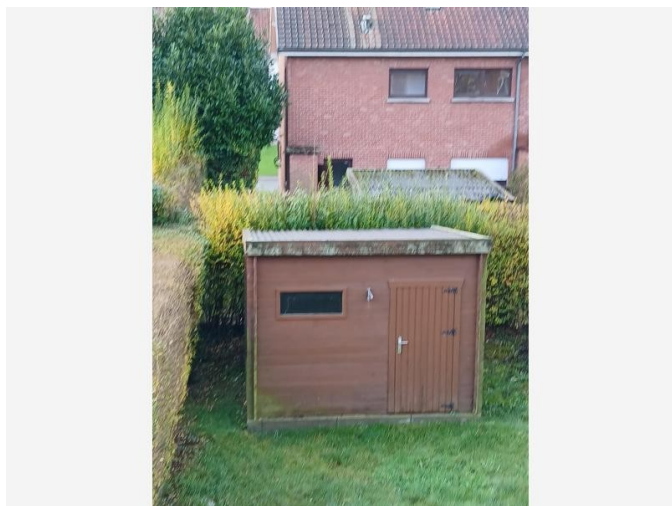
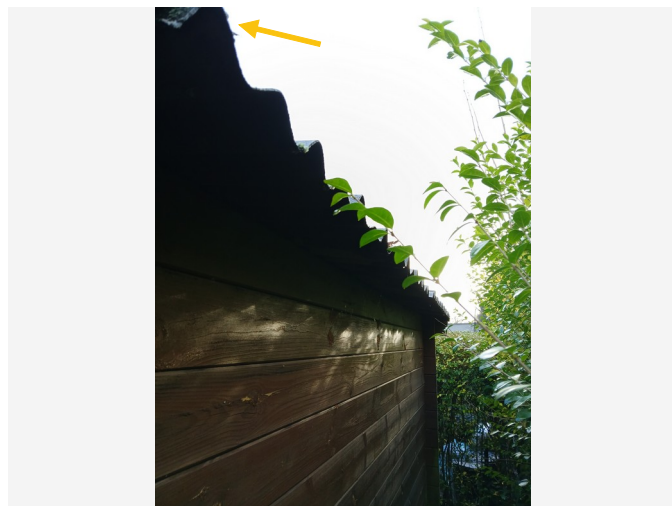
Fiche 7: bitumineuze golfplaten

Geen asbest

#	Type	Referentie	Resultaat
7.1	Puntmonster	ID3	Geen asbest

Beschrijving	bitumineuze golfplaten
Omgeving	Grenst aan binnen- en buitenlucht
Primaire drager	Schuin dak
Bindmiddel van materiaal	Bitumen (roofing, teer, asfalt)
Gebondenheid op basis van bindmiddel	Hecht
Hoeveelheid (oppervlakte - aantal)	<ul style="list-style-type: none">• 10,00 m² - 1 stuk
Totale oppervlakte	10,00 m ²
Identificatiemethode	Vaststelling met monsternamen
Destructieve handeling voor identificatie	Nee
