# Asbestinventarisatetest

H. Don Boscolaan 26, 1700 Dilbeek

Attestnummer : 20250924-000360.000

Uitgegeven op : 24.09.2025

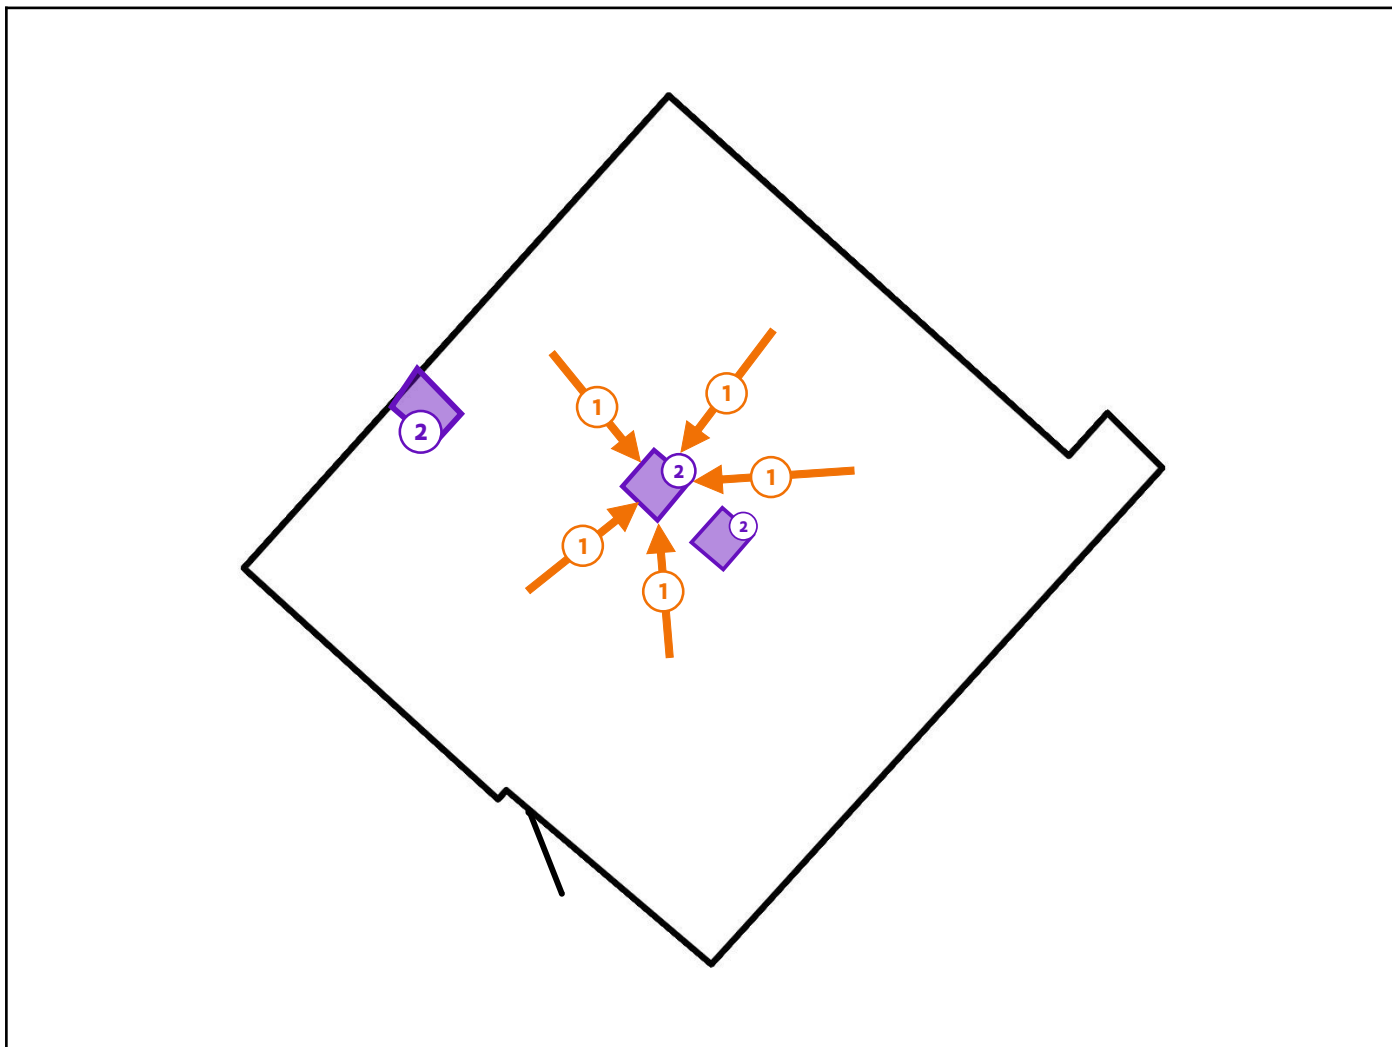
## Plan 1.10: Dak plan

| Beschrijving | Type | Actie |
|---|---|---|
| 1. Schouw in asbestcement | Asbestmateriaal | <a href="#">Verwijderen</a> |
| 2. De binnenzijde van de schoorsteen was niet inspecteerbaar | Beperking | - |

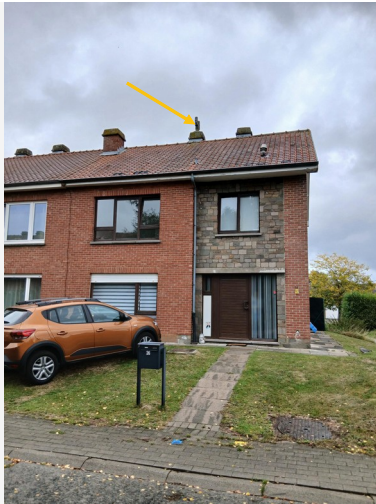
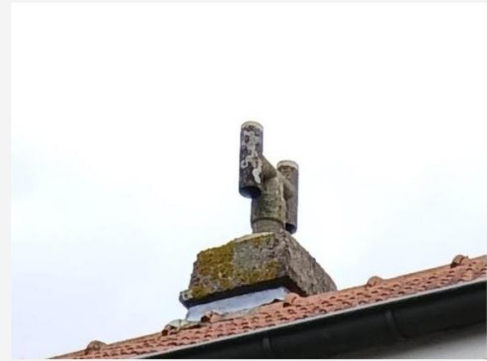
| Fiche 1: Schouw in asbestcement..... | 18 |

Het beschadigen en/of verweren van het materiaal kan leiden tot het vrijgeven van vezels in de lucht. Ook de loutere blootstelling aan de rookgassen kan ervoor zorgen dat vezels in de lucht verspreid worden.

| Eindbeoordeling materiaalrisico | Verhoogd materiaalrisico en/of verhoogde kans op vezelvrijgave |

| Asbestsoort (vezeltype) | Crocidoliet aanwezig |
| Toestand van het materiaal | Matig beschadigd, matig verweerd |

| Beschrijving | Schouw in asbestcement |

Het asbestmateriaal valt onder de mijlpaal van 2034.

- Zorg voor een veilig beheer. Vermijd het beschadigen van het asbestmateriaal. Controleer de toestand jaarlijks op wijzigingen.
- Verwijder dit asbestmateriaal zo snel mogelijk. Volg de toestand goed op.

- Eenvoudige handelingen: mag via doe-het-zelf of door werknemer(s) met opleidingsattest eenvoudige handelingen  
Best te verwijderen door een aannemer met opleidingsattest "eenvoudige handelingen". Wil je dit asbestmateriaal als doe-het-zelf verwijderen (dit mag enkel indien het materiaal kan worden weggenomen zonder het te breken)? Hou dan rekening met volgende stappen:
  1. Trek beschermende kledij aan: een aansluitend stofmasker (beschermingsklasse FFP3), een klasse 5/6 wegwercoverall, wegwerphandschoenen en afspoelbare schoenen.
  2. Vermijd stof door het materiaal eerst te bevochtigen of te fixeren.
  3. Sluit ramen en deuren en schakel de ventilatiesystemen uit als je rond een gebouw werkt.

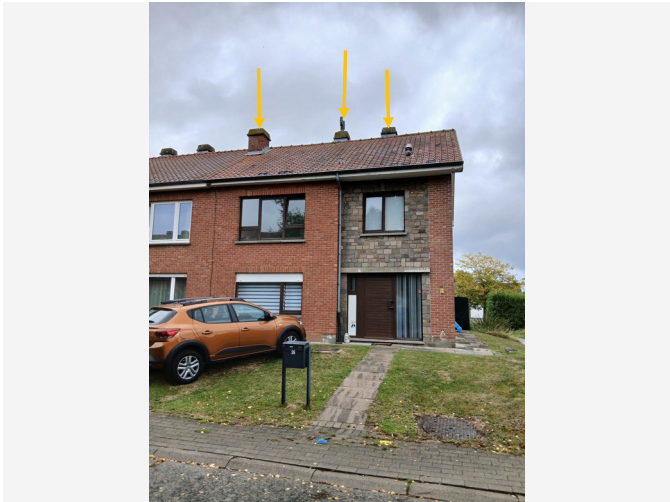
## Fiche 2: De binnenzijde van de schoorsteen was niet inspecteerbaar

**Reden:** Het te onderzoeken materiaal situeert zich hoger dan 3,50 m te rekenen vanaf een veilige ondergrond

**Uitleg van de asbestdeskundige:** De binnenzijde van de schoorsteen werd niet onderzocht omdat deze zich hoger dan 3,5m boven een vaste ondergrond bevindt.

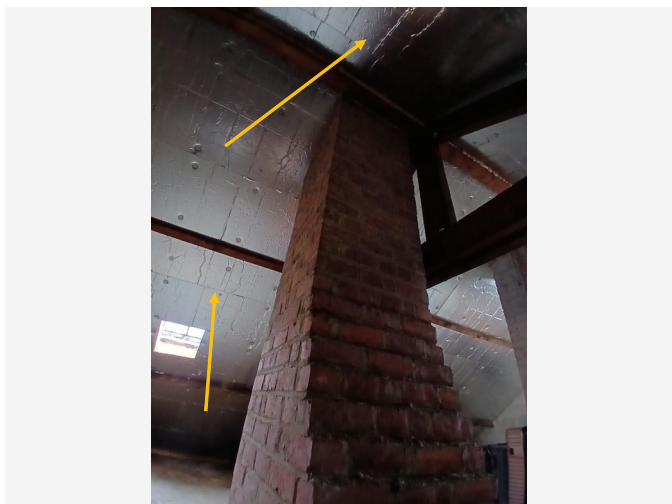
| Fiche 3: Onderdak niet asbestverdacht..... | 24 |

Er is een onderdak aanwezig, maar het gebruikte materiaal is niet asbestverdacht.

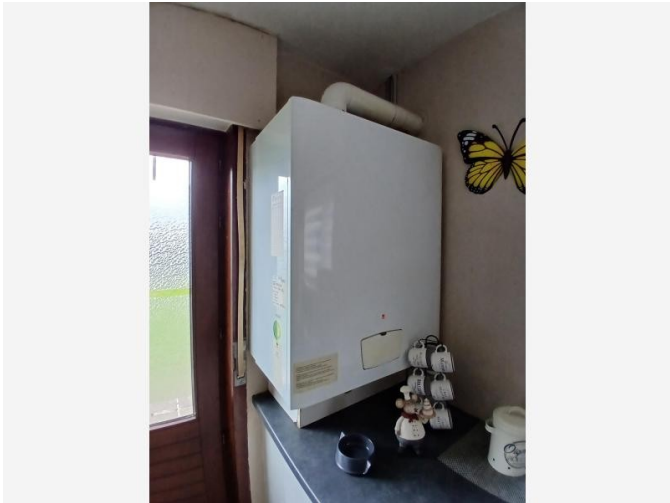
| Fiche 4: CV-ketel niet asbestverdacht..... | 25 |

De aanwezige CV-ketel is niet asbestverdacht.

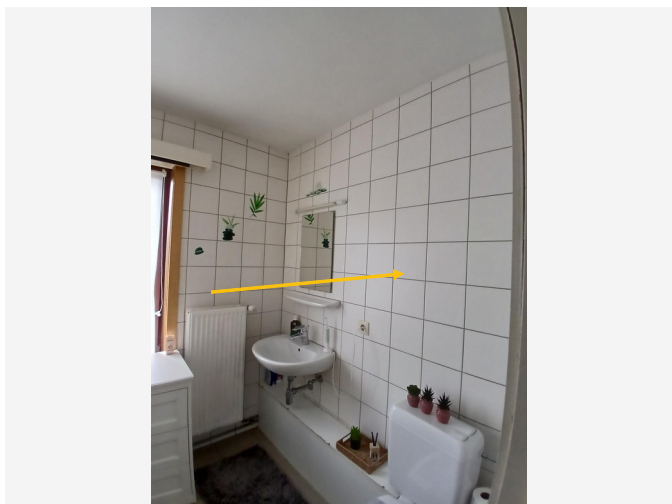
| Fiche 5: Lijm achter faiencetegels niet waarneembaar..... | 26 |

Tegellijm, bedoeld om faiencetegels te bevestigen aan een drager, is een relatief nieuw gegeven in de asbestsector. Het materiaal wordt ook beschouwd als asbestverdacht. Tijdens de rondgang waren de faiencetegels intact en was de tegellijm niet waarneembaar. Mocht op termijn worden overgegaan tot renovatie van de tegels is het aangewezen de lijm te bemonsteren.

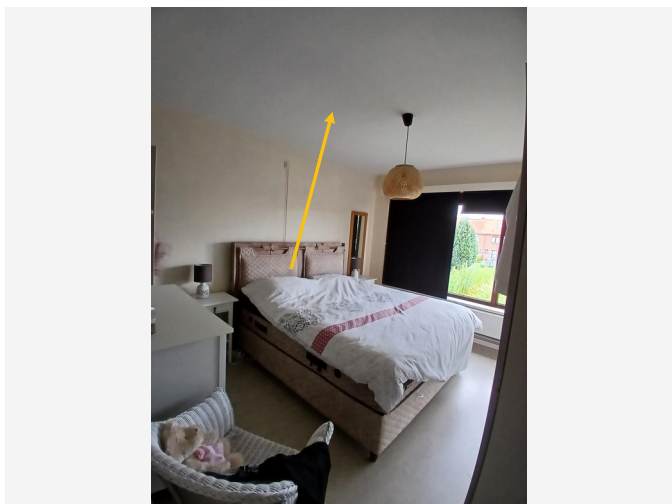
| Fiche 6: Afwerking plafonds zonder pleisterwerk..... | 27 |

Niet verdachte plafondafwerking in gipskarton, hout of PVC.

Achter de niet verdachte plafondafwerking kunnen zich mogelijk nog asbestverdachte materialen bevinden. Het is aan te raden om bij werkzaamheden bijkomend onderzoek uit te voeren.

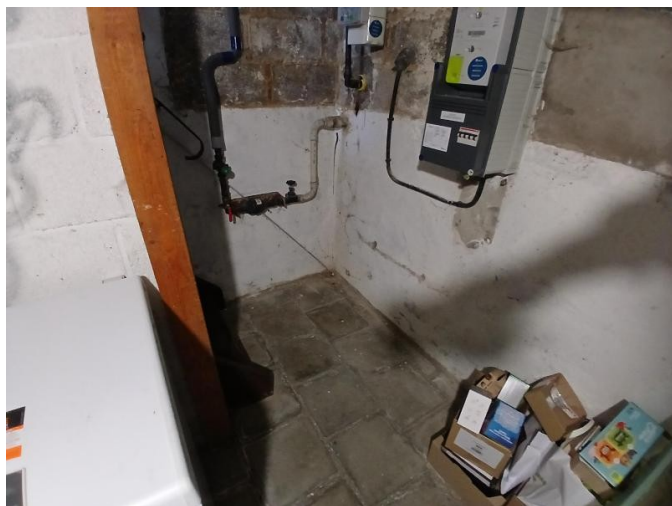
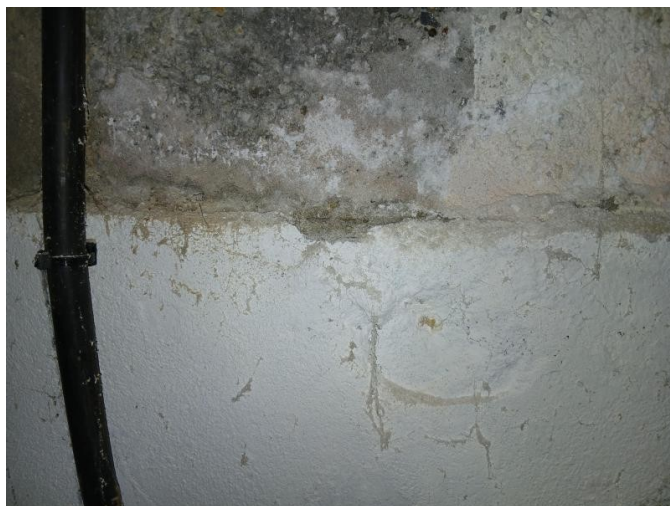
## Fiche 7: Cementering kelder

Geen asbest

| # | Type | Referentie | Resultaat |
|---|---|---|---|
| 7.1 | Mengmonster | S3 - Cementering kelder | Geen asbest |

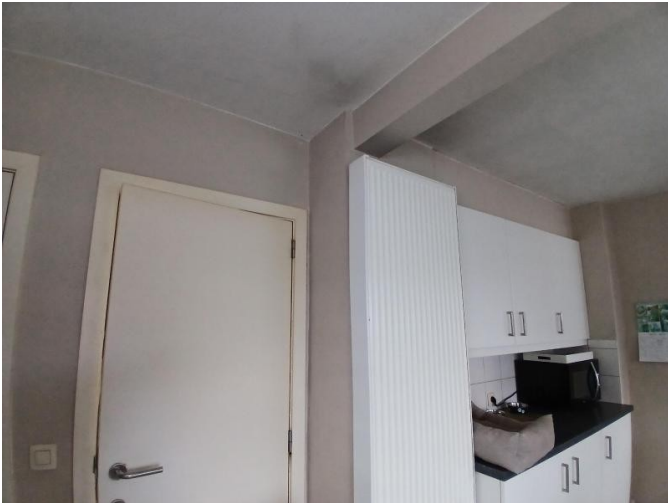
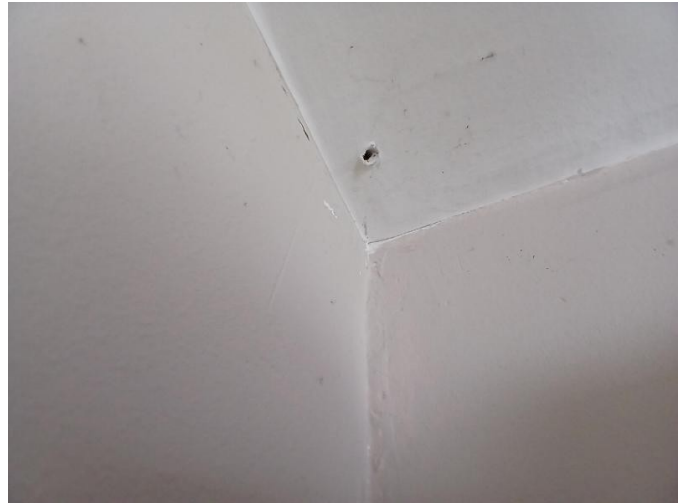
## Fiche 8: Pleisterwerk plafonds

Geen asbest

| # | Type | Referentie | Resultaat |
|---|---|---|---|
| 8.1 | Mengmonster | S2 - PP | Geen asbest |

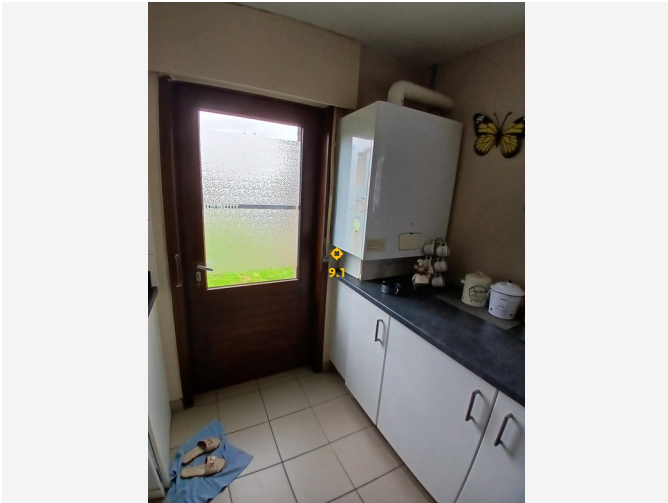
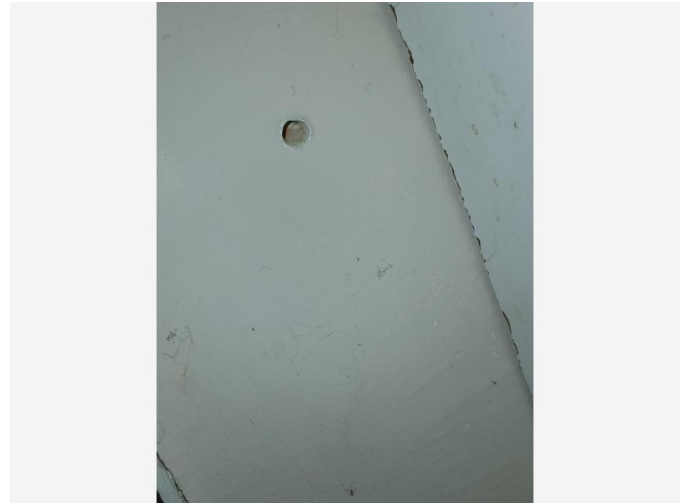
## Fiche 9: Pleisterwerk muren

Geen asbest

| # | Type | Referentie | Resultaat |
|---|---|---|---|
| 9.1 | Mengmonster | S1 - PW | Geen asbest |
