# Asbestinventarisatetest

Kouterweg 6, 1700 Dilbeek

Attestnummer : **20250915-000277.000**

Uitgegeven op : **15.09.2025**

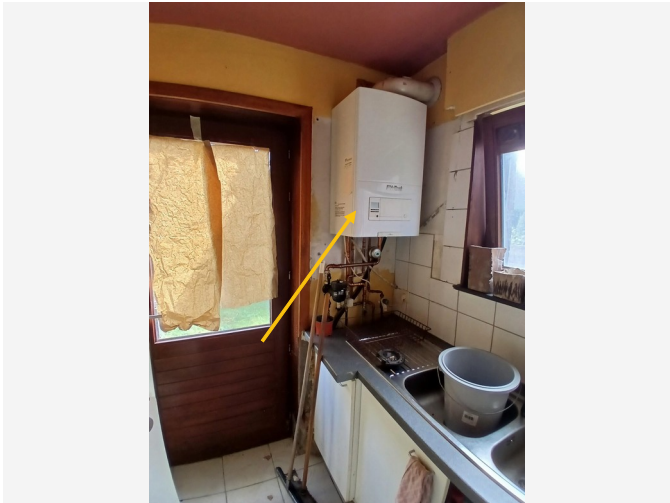
De aanwezige CV-ketel is niet asbestverdacht.

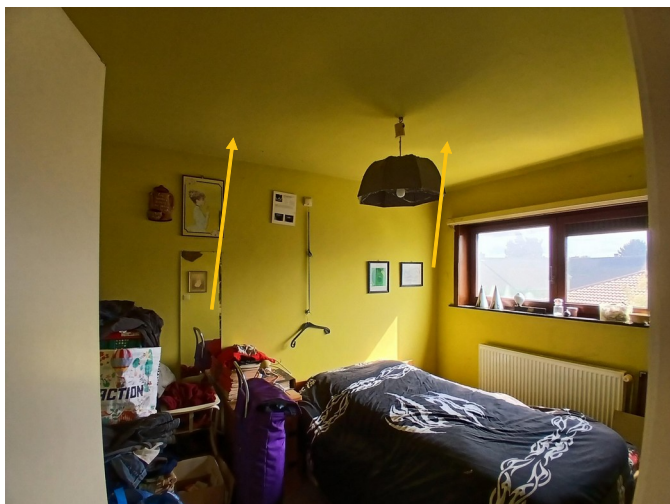
Niet verdachte plafondaafwerking in gipskarton, hout of PVC.

Achter de niet verdachte plafondaafwerking kunnen zich mogelijks nog asbestverdachte materialen bevinden. Het is aan te raden om bij werkzaamheden bijkomend onderzoek uit te voeren.

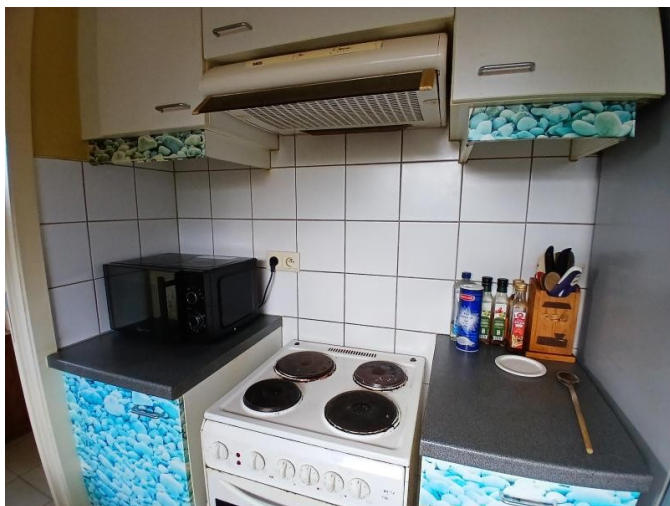
Tegellijm, bedoeld om faiencetegels te bevestigen aan een drager, is een relatief nieuw gegeven in de asbestsector. Het materiaal wordt ook beschouwd als asbestverdacht. Tijdens de rondgang waren de faiencetegels intact en was de tegellijm niet waarneembaar. Mocht op termijn worden overgegaan tot renovatie van de tegels is het aangewezen de lijm te bemonsteren.

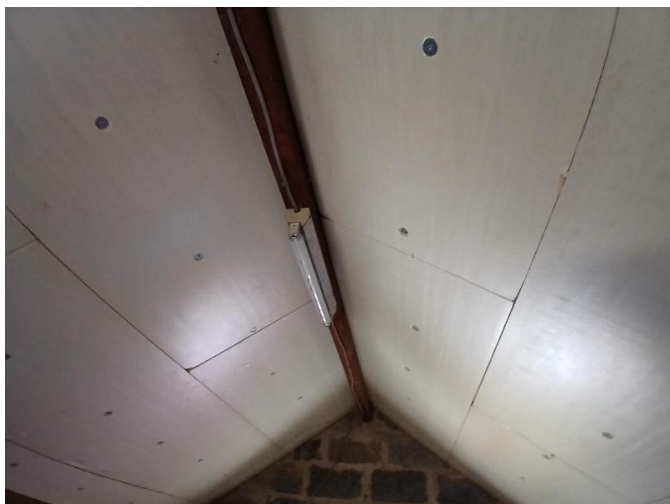
Er is een onderdak aanwezig, maar het gebruikte materiaal is niet asbestverdacht.

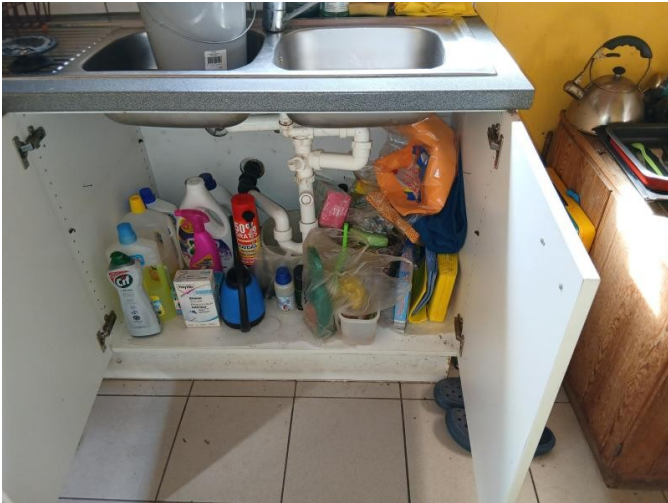
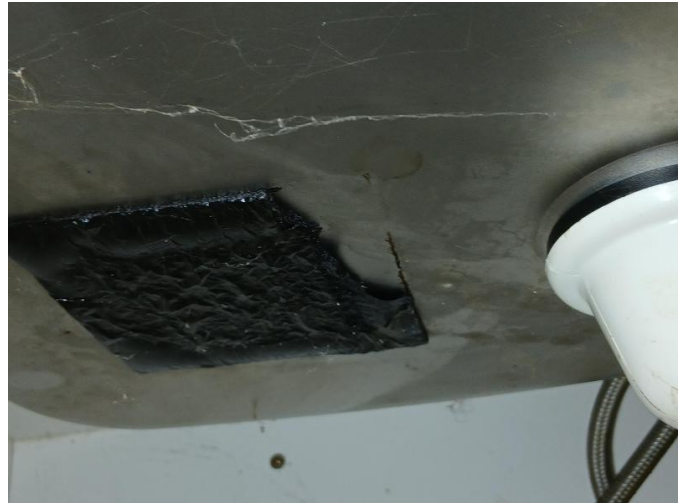
## Fiche 5: Antidreunplaat lavabo

Geen asbest

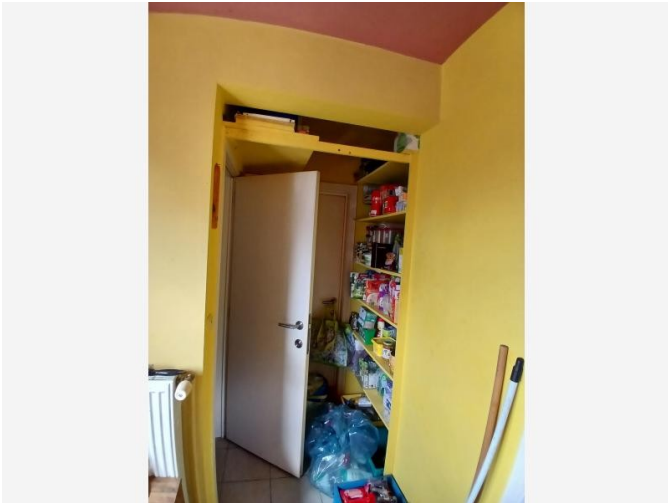
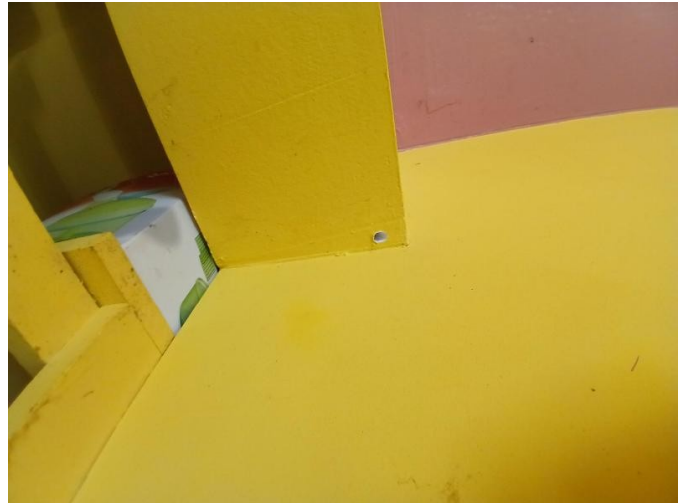
## Fiche 6: Pleisterwerk plafonds

Geen asbest

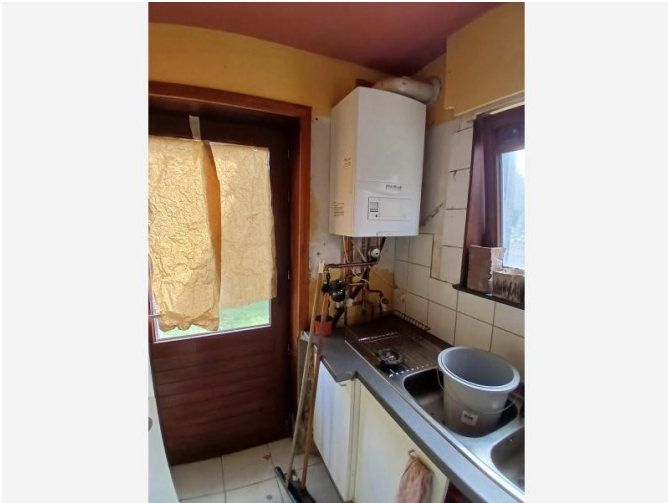
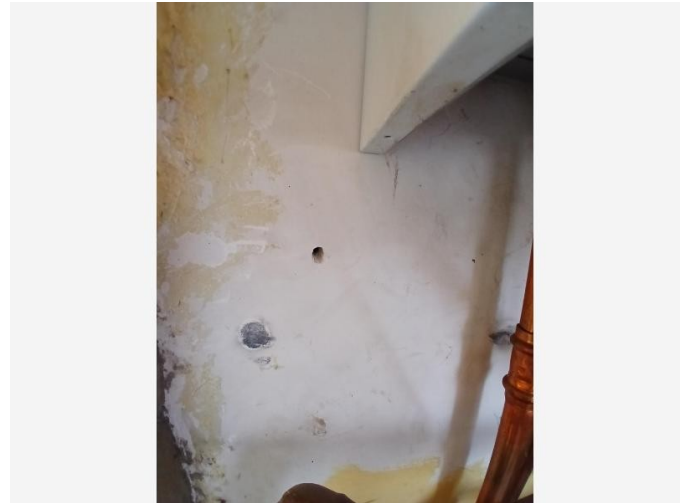
## Fiche 7: Pleisterwerk muren

Geen asbest

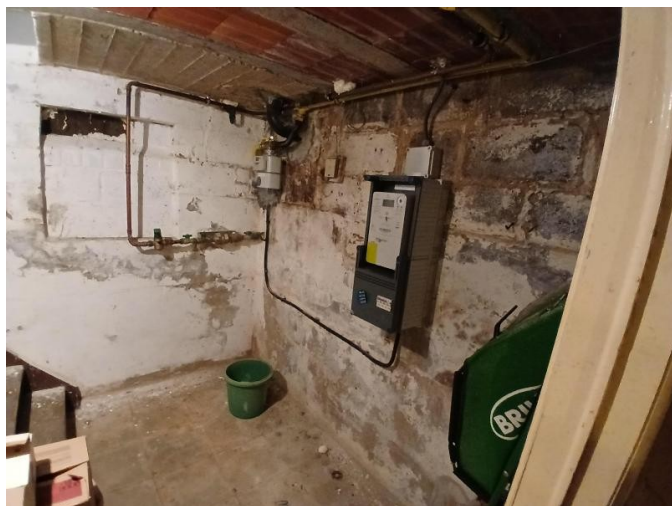
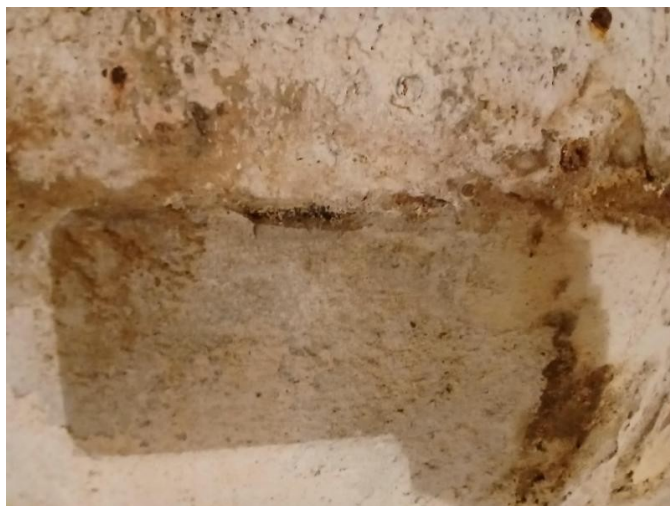
## Fiche 8: Cementering kelder

Geen asbest

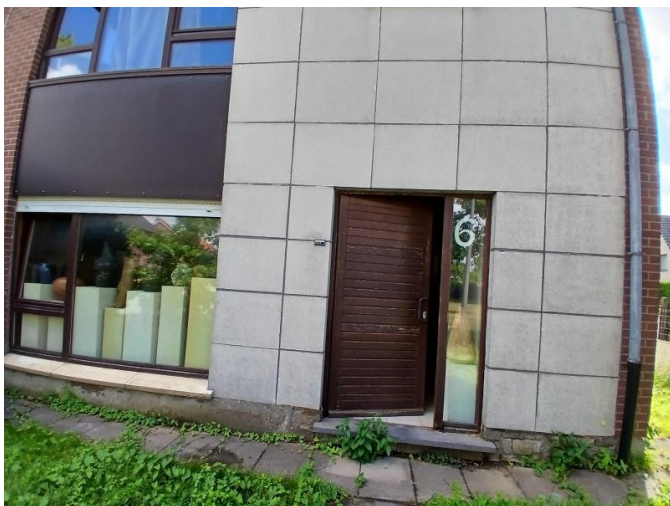
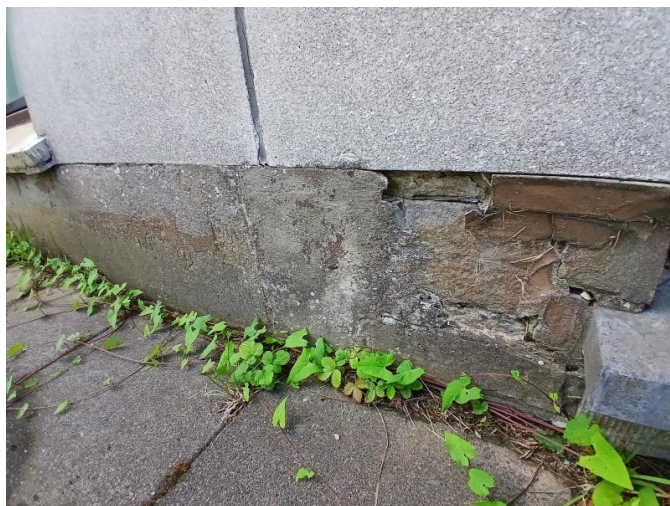
## Fiche 9: Cementering gevel

Geen asbest
