# Asbestinventarisatattest

Hortensialaan 26, 1740 Ternat

Attestnummer : 20250924-000439.000

Uitgegeven op : 24.09.2025

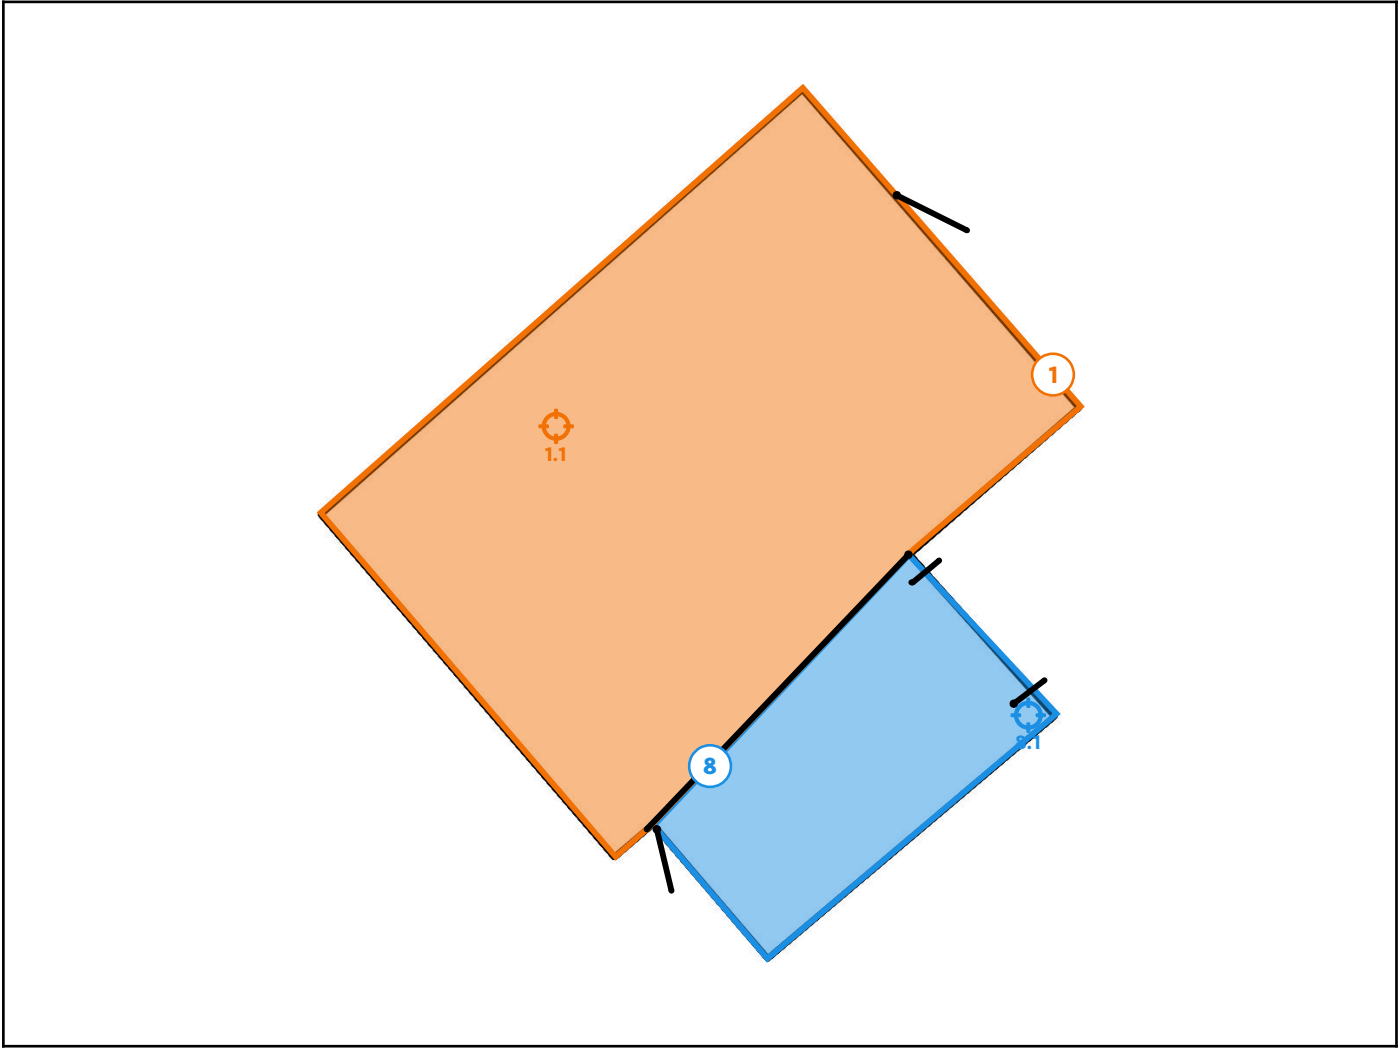
# Plan 1.9: Dak plan

| Beschrijving | Type | Actie |
|---|---|---|
| 1. Dak uit leien woning | Asbestmateriaal | <div>Verwijderen</div> |
| 8. Roofing plat dak | Geen asbest | - |

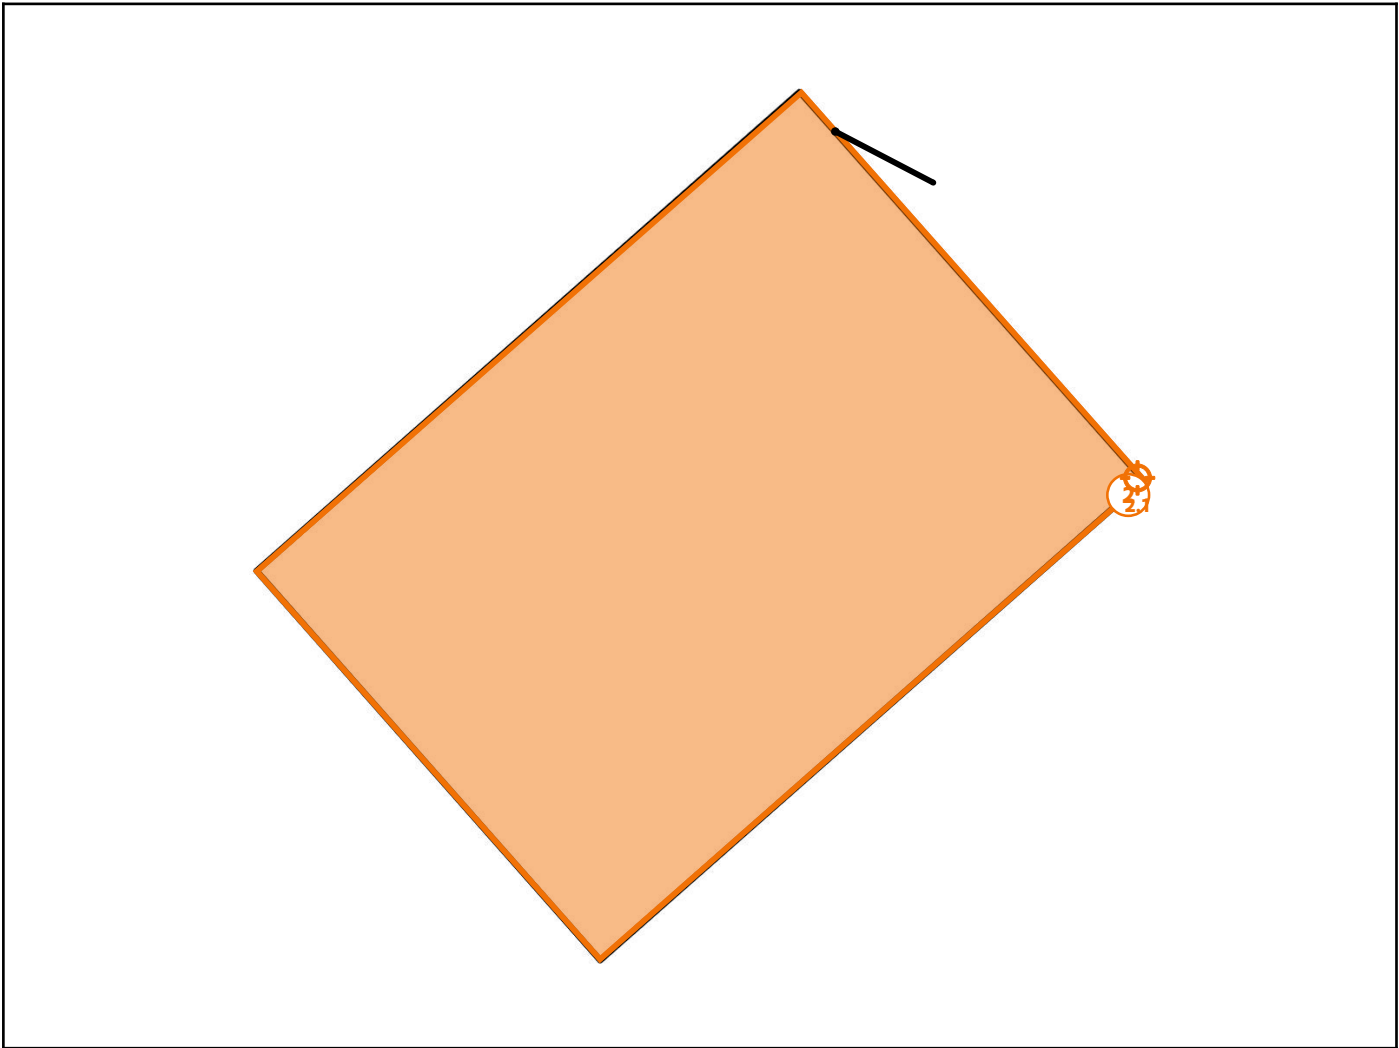
# Plan 2.1: Bijgebouw plan

| Beschrijving | Type | Actie |
|---|---|---|
| 2. Dak uit leien tuinhuis | Asbestmateriaal | Verwijderen |

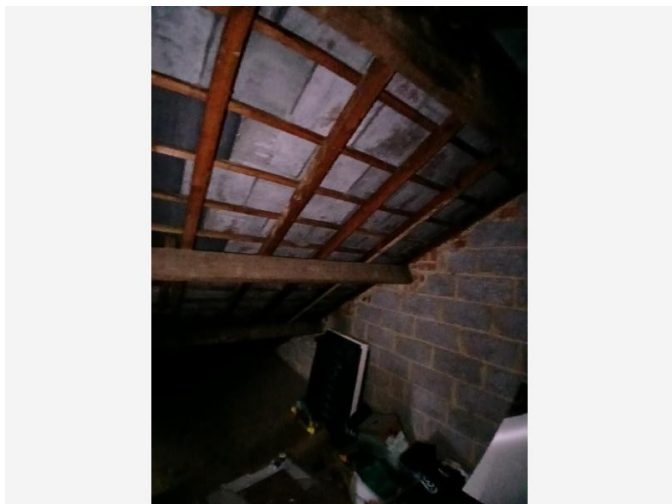
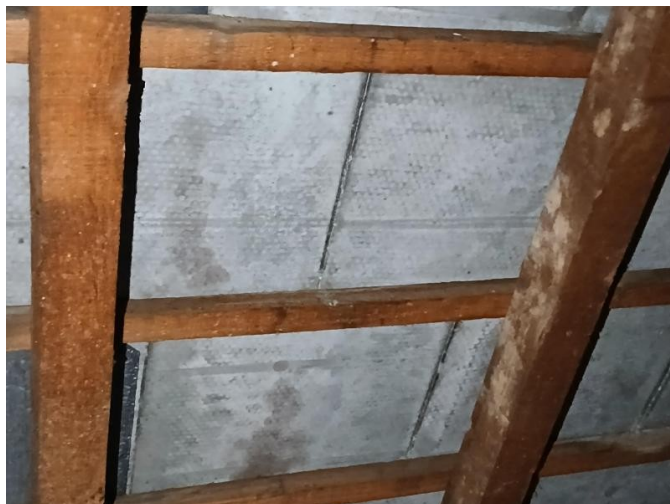
## Conclusie

Het asbestmateriaal valt onder de mijlpaal van 2034.

Het beschadigen en/of verweren van het materiaal kan leiden tot het vrijgeven van vezels in de lucht.

| Eindbeoordeling materiaalarisico | Verhoogd materiaalarisico en/of verhoogde kans op vezelvrijgave |

| Toestand van het materiaal | Matig beschadigd, matig verweerd |

| # | Type | Referentie | Resultaat |
|---|---|---|---|
| 1.1 | Puntmonster | S3 - Dak leien woning | Chrysotiel |

| Beschrijving | Dak uit leien woning |
| Asbestmateriaal | Dak- en gevelbekleding - Lei, shingle |
| Hoeveelheid (oppervlakte - aantal) | • 80,00 m <sup>2</sup> - 1 stuk |

Verwijderen

- Zorg voor een veilig beheer. Vermijd het beschadigen van het asbestmateriaal. Controleer de toestand jaarlijks op wijzigingen.
- Hemelwater dat afspoelt van asbestcement daken of gevels kan asbestdeeltjes bevatten. Gebruik het enkel voor gesloten circuits (bv. spoelen toiletten). Reinig na het vervangen van het dak of de gevel de dakgoten en regenwaterput of -ton om asbesthoudend sediment of slib te verwijderen

- Eenvoudige handelingen: mag via doe-het-zelf of door werknemer(s) met opleidingsattest eenvoudige handelingen  
Best te verwijderen door een aannemer met opleidingsattest "eenvoudige handelingen". Wil je dit asbestmateriaal als doe-het-zelf verwijderen (dit mag enkel indien het materiaal kan worden weggenomen zonder het te breken)? Hou dan rekening met volgende stappen:
  1. Trek beschermende kledij aan: een aansluitend stofmasker (beschermingsklasse FFP3), een klasse 5/6 wegwercoverall, wegwerphandschoenen en afspoelbare schoenen.
  2. Vermijd stof door het materiaal eerst te bevochtigen of te fixeren.

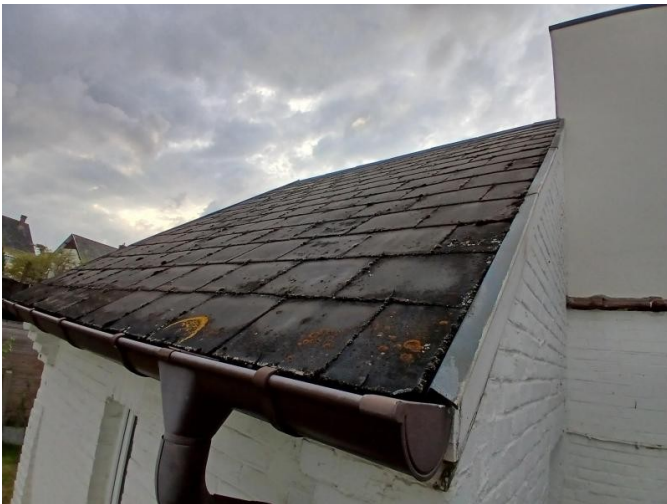
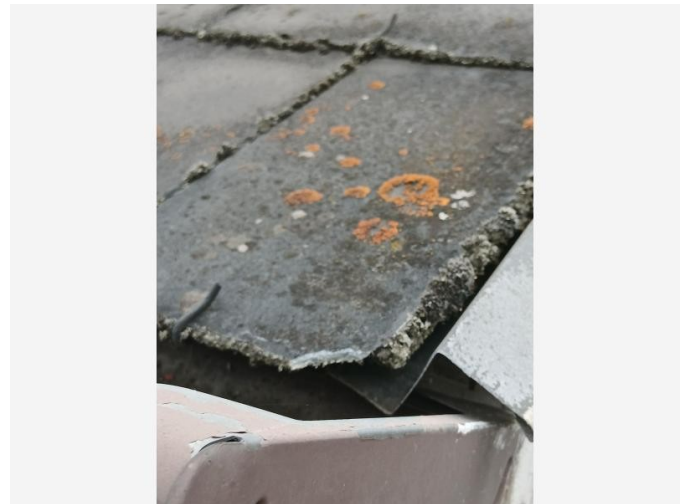
### Conclusie

Het asbestmateriaal valt onder de mijlpaal van 2034.

### Activiteiten in een normaal gebruik die aanleiding kunnen geven tot blootstellingsrisico's

| Eindbeoordeling materiaalarisico | Verhoogd materiaalarisico en/of verhoogde kans op vezelvrijgave |

| Toestand van het materiaal | Matig beschadigd, matig verweerd |

| # | Type | Referentie | Resultaat |
|---|---|---|---|
| 2.1 | Puntmonster | S4 - Leien dak tuinhuis | Chrysotiel |

| Beschrijving | Dak uit leien tuinhuis |
| Asbestmateriaal | Dak- en gevelbekleding - Lei, shingle |
| Hoeveelheid (oppervlakte - aantal) | • 17,00 m <sup>2</sup> - 1 stuk |

Verwijderen

- Zorg voor een veilig beheer. Vermijd het beschadigen van het asbestmateriaal. Controleer de toestand jaarlijks op wijzigingen.
- Hemelwater dat afspoelt van asbestcement daken of gevels kan asbestdeeltjes bevatten. Gebruik het enkel voor gesloten circuits (bv. spoelen toiletten). Reinig na het vervangen van het dak of de gevel de dakgoten en regenwaterput of -ton om asbesthoudend sediment of slib te verwijderen

- Eenvoudige handelingen: mag via doe-het-zelf of door werknemer(s) met opleidingsattest eenvoudige handelingen  
Best te verwijderen door een aannemer met opleidingsattest "eenvoudige handelingen". Wil je dit asbestmateriaal als doe-het-zelf verwijderen (dit mag enkel indien het materiaal kan worden weggenomen zonder het te breken)? Hou dan rekening met volgende stappen:
  1. Trek beschermende kledij aan: een aansluitend stofmasker (beschermingsklasse FFP3), een klasse 5/6 wegwerppoverall, wegwerphandschoenen en afspoelbare schoenen.
  2. Vermijd stof door het materiaal eerst te bevochtigen of te fixeren.

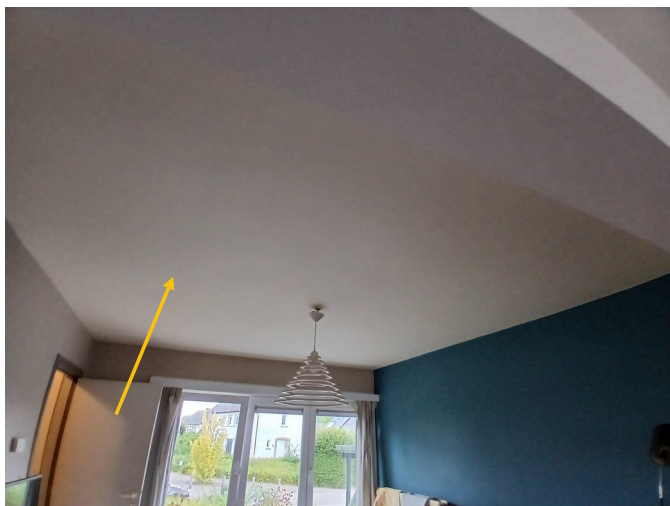
Niet verdachte plafondafwerking in gipskarton, hout of PVC.

Achter de niet verdachte plafondafwerking kunnen zich mogelijk nog asbestverdachte materialen bevinden. Het is aan te raden om bij werkzaamheden bijkomend onderzoek uit te voeren.

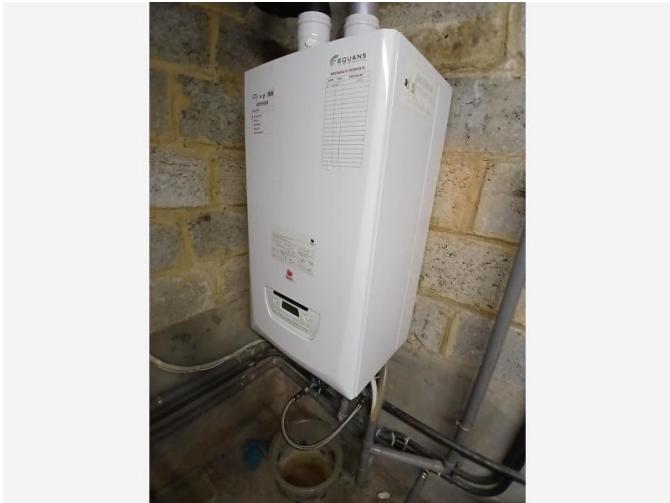
De aanwezige CV-ketel is niet asbestverdacht.

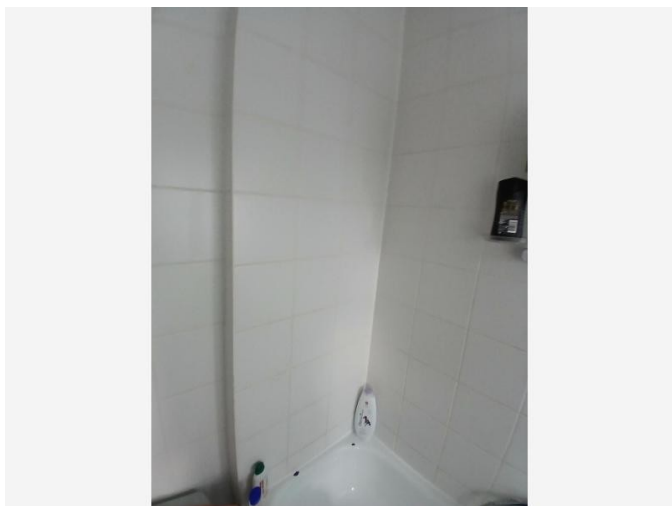
Tegellijm, bedoeld om faiencetegels te bevestigen aan een drager, is een relatief nieuw gegeven in de asbestsector. Het materiaal wordt ook beschouwd als asbestverdacht. Tijdens de rondgang waren de faiencetegels intact en was de tegellijm niet waarneembaar. Mocht op termijn worden overgegaan tot renovatie van de tegels is het aangewezen de lijm te bemonsteren.

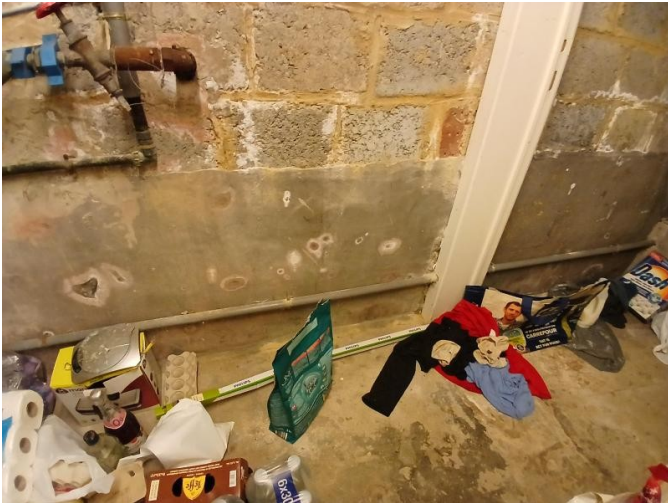
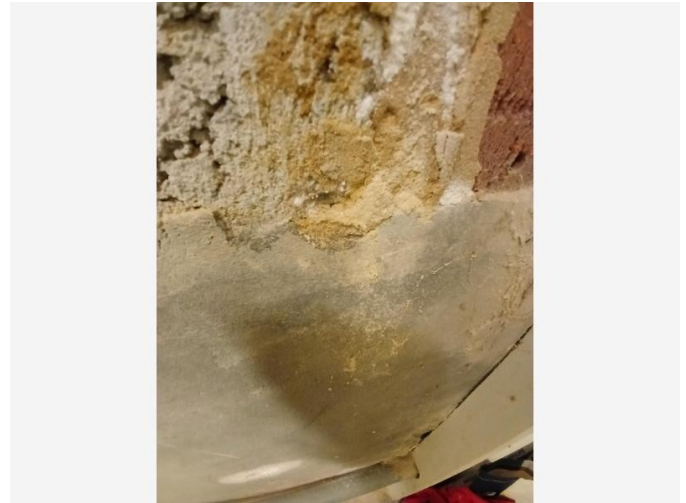
## Fiche 6: Cementering kelder

Geen asbest

| # | Type | Referentie | Resultaat |
|---|---|---|---|
| 6.1 | Mengmonster | S2 - Cementering kelder | Geen asbest |

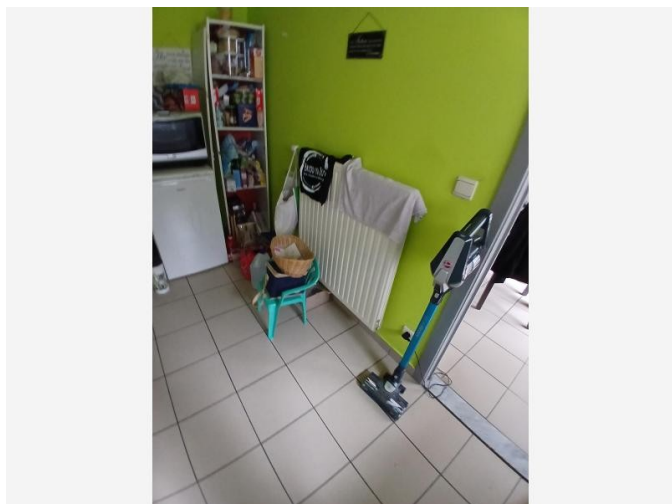
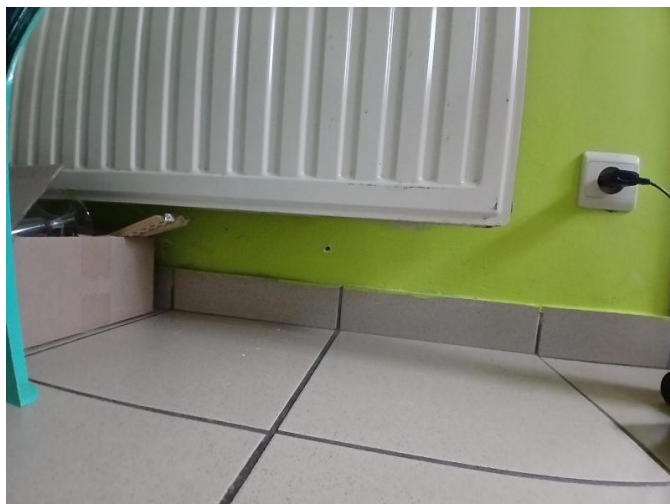
## Fiche 7: Pleisterwerk muren

Geen asbest

| # | Type | Referentie | Resultaat |
|---|---|---|---|
| 7.1 | Mengmonster | S1 - PW | Geen asbest |

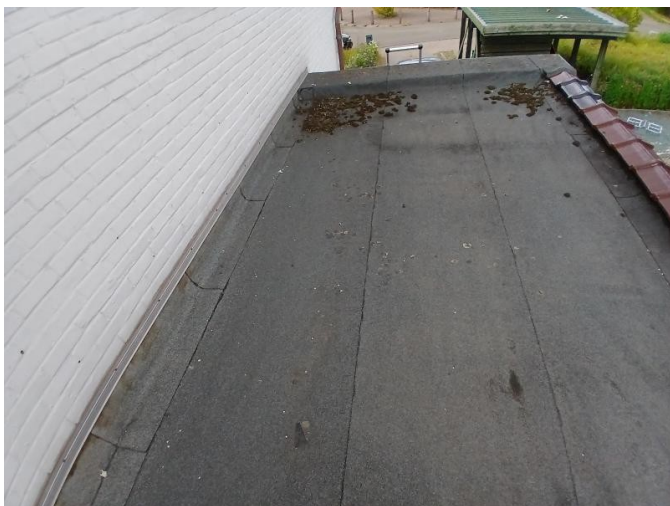
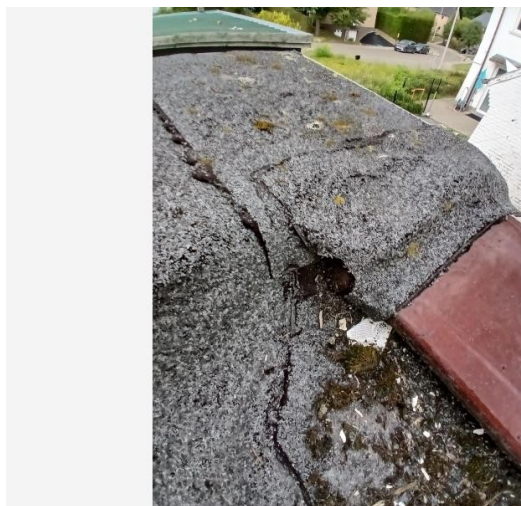
## Fiche 8: Roofing plat dak

Geen asbest

| # | Type | Referentie | Resultaat |
|---|---|---|---|
| 8.1 | Puntmonster | S5 - Roofing | Geen asbest |
