# Asbestinventarisatetest

Driewilgenstraat 109, 3800 Sint-Truiden

Attestnummer : 20240210-000046.000

Uitgegeven op : 10.02.2024

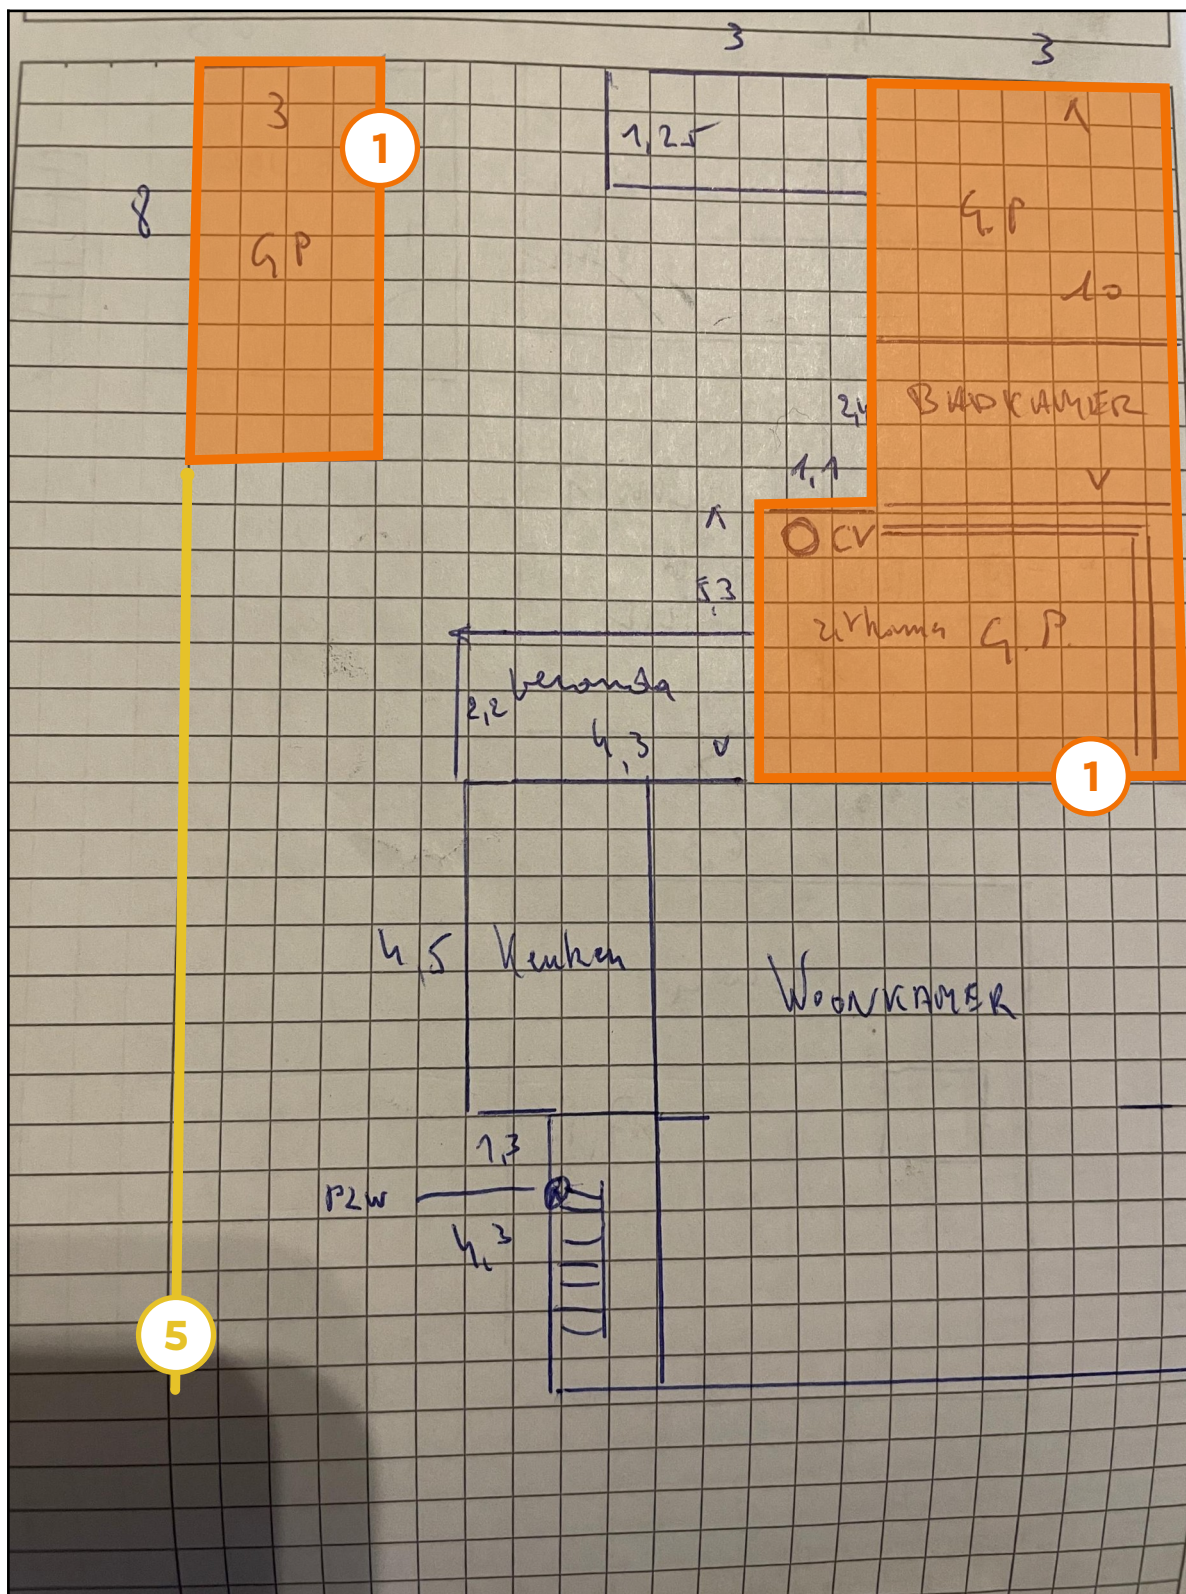
# Plan 1.1: IMG\_9960

1. golfplaten bijgebouwen	Asbestmateriaal	Verwijderen
5. dekstenen	Asbestmateriaal	Zorgvuldig beheren

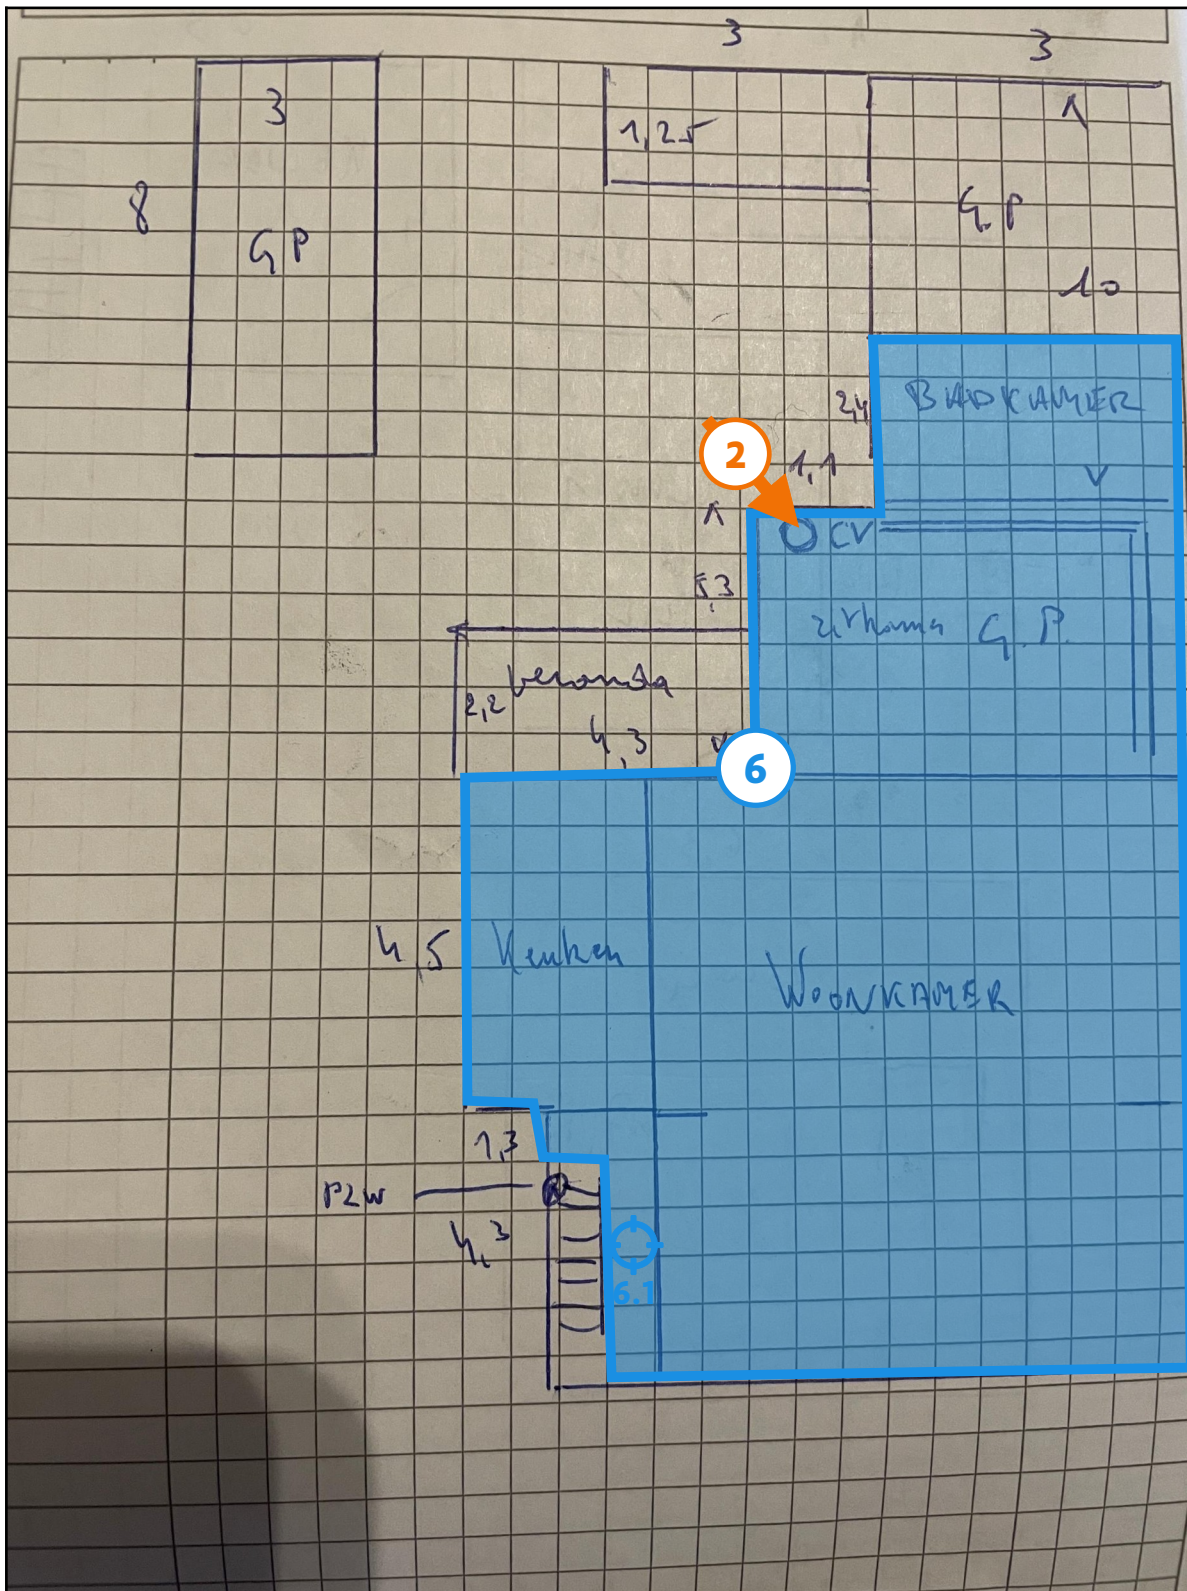
# Plan 1.3: IMG\_9960

2. schouw	Asbestmateriaal	<a href="#">Verwijderen</a>
6. pleister plafond	Geen asbest	-
6.1 Code: 23-9339-269-M02	Mengmonster	-

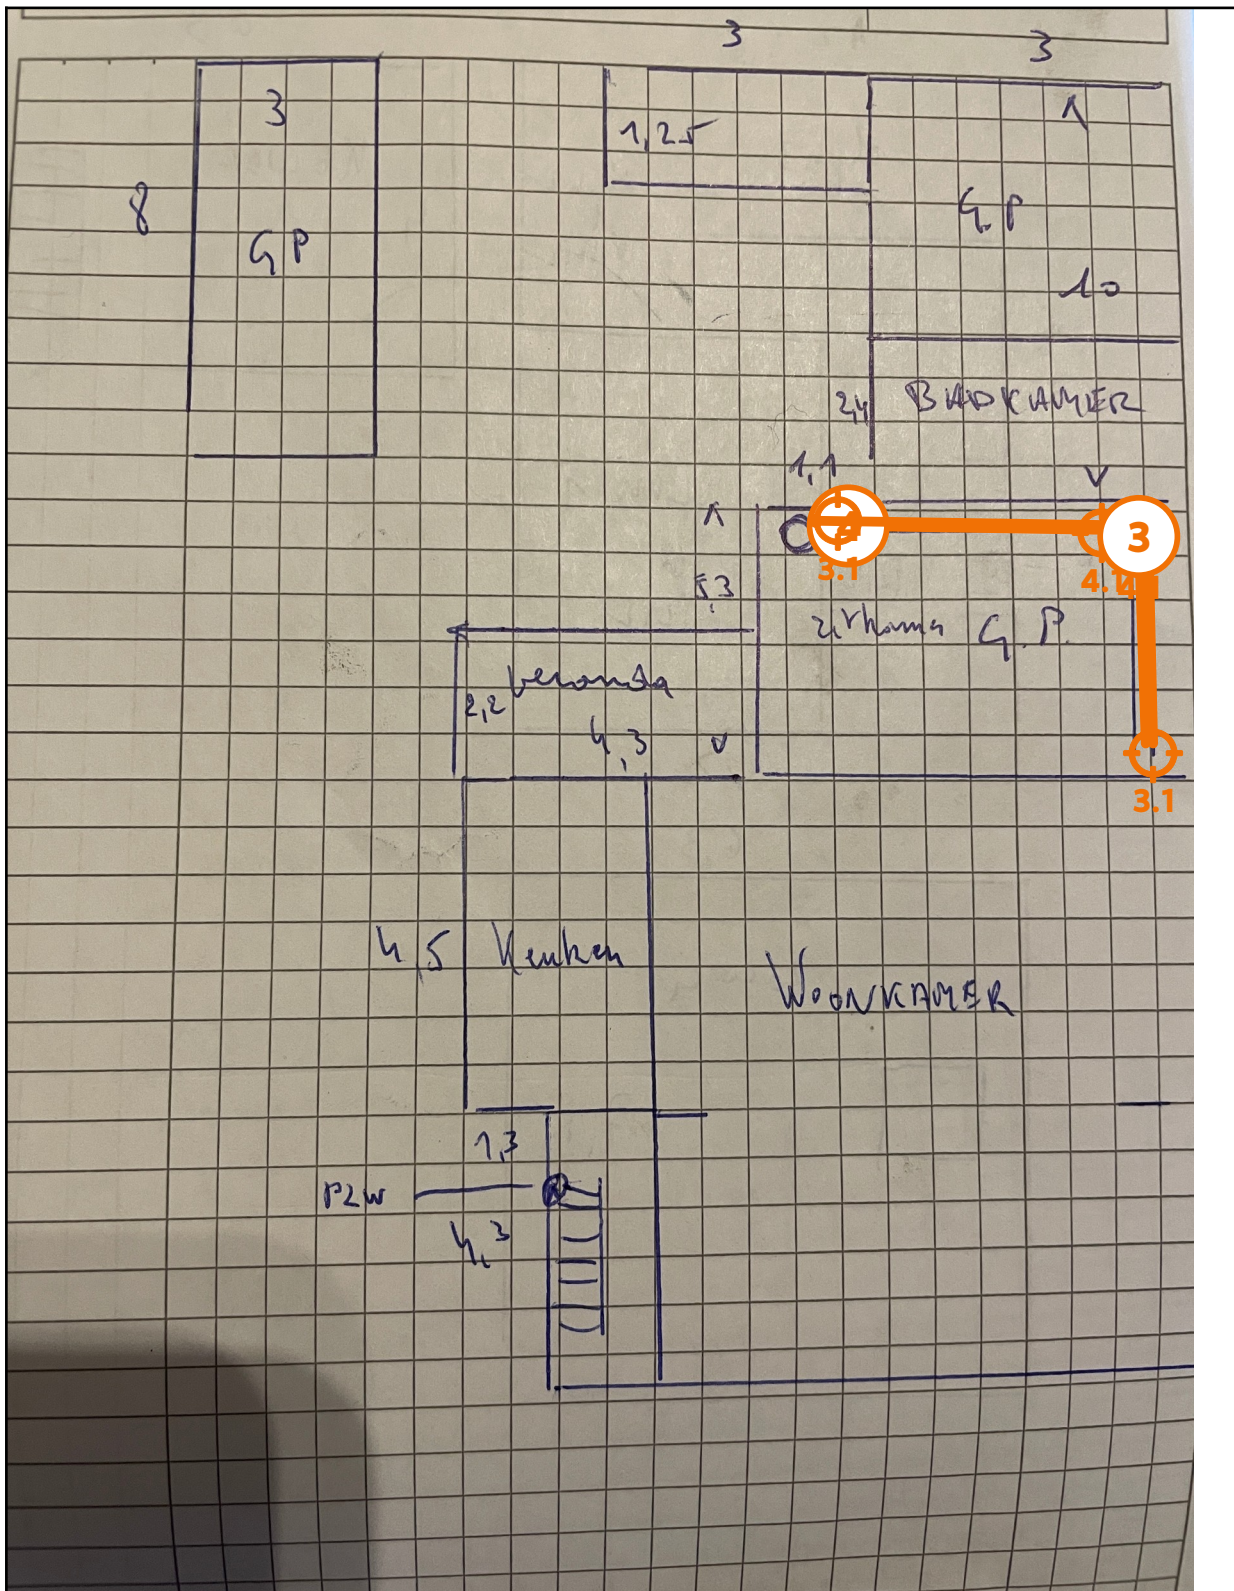
# Plan 1.6: IMG\_9960

3. Thermische isolatie (recht stuk)	Asbestmateriaal	<a href="#">Verwijderen</a>
3.1 Code: 23-9339-269-M03	Mengmonster	-
4. thermische isolatie (bocht)	Asbestmateriaal	<a href="#">Verwijderen</a>
4.1 Code: 23-9339-269-M04	Mengmonster	-

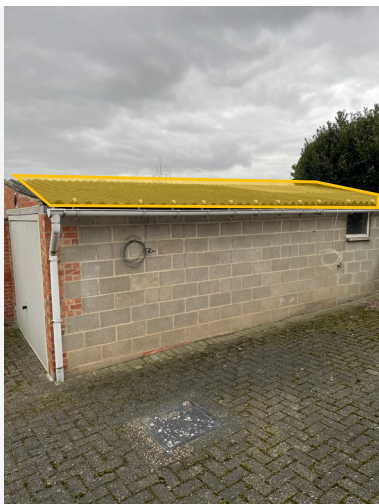
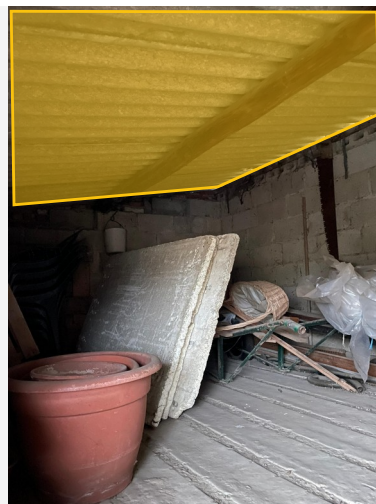
Eindbeoordeling materiaalisico	Laag materiaalisico en/of verlaagde kans op vezelvrijgave
--------------------------------	---

Gebondenheid	Categorie 1: hechtgebonden in oorsprong
Asbestsoort (vezeltype)	Crocidoliet aanwezig
Asbestconcentratie	Laag (< 50%)
Afschermingsgraad van het gehele materiaal	Geheel of deels vrij aan de buitenlucht
Toestand van het materiaal	Licht beschadigd, licht verweerd. Intact materiaal type Pical – asbestboard of categorie III 'gebondenheid'

Beschrijving	golfplaten bijgebouwen
Omgeving	Grenst aan binnen- en buitenlucht
Primaire drager	Schuin dak
Asbestmateriaal	Dak- en gevelbekleding - Golfplaat
Bindmiddel van asbestmateriaal	Cement
Gebondenheid op basis van bindmiddel	Hecht
Hoeveelheid (oppervlakte - aantal)	• 54,00 m <sup>2</sup> - 1 stuk
Totale oppervlakte	54,00 m <sup>2</sup>

Verwijderen

- Zorg voor een veilig beheer. Vermijd het beschadigen van het asbestmateriaal. Controleer de toestand jaarlijks op wijzigingen.

- Eenvoudige handelingen: mag via doe-het-zelf of door werknemer(s) met opleidingsattest eenvoudige handelingen  
Verwijder dit materiaal bij renovatie.  
Gebruik FFP3-mondmasker, handschoenen, overall.  
Materiaal niet gooien of breken.  
Kijk op [www.Limburg.net](http://www.Limburg.net) – asbest voor mogelijkheden en hulpmaatregelen van de overheid.

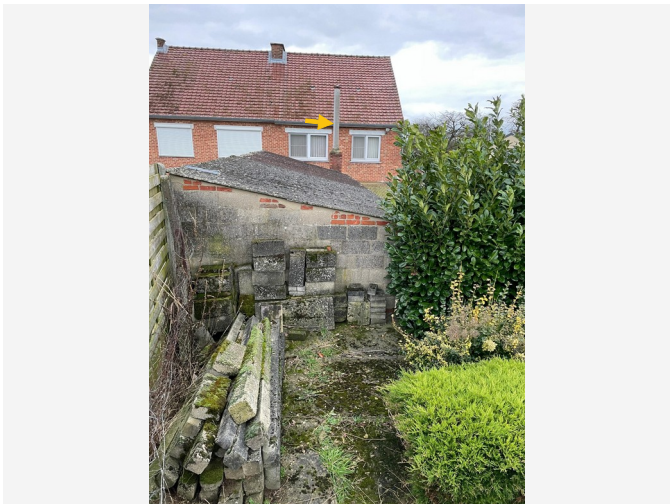
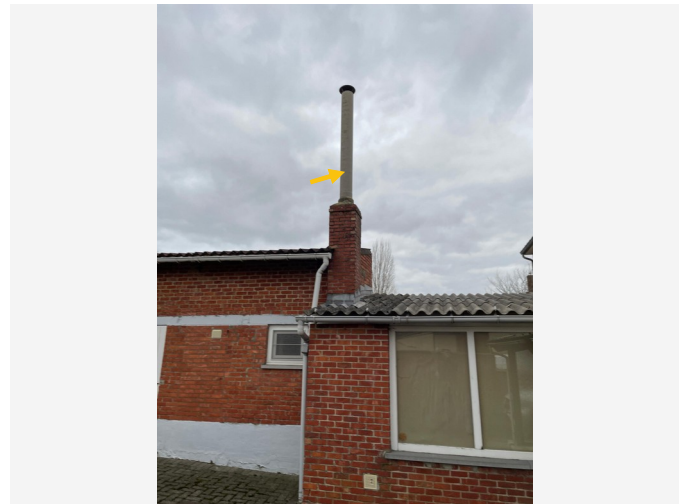
Eindbeoordeling materiaalrisico	Laag materiaalrisico en/of verlaagde kans op vezelvrijgave
---------------------------------	--

Gebondenheid	Categorie 1: hechtgebonden in oorsprong
Asbestsoort (vezeltype)	Crocidoliet aanwezig
Asbestconcentratie	Laag (< 50%)
Afschermingsgraad van het gehele materiaal	Geheel of deels vrij aan de buitenlucht
Toestand van het materiaal	Licht beschadigd, licht verweerd. Intact materiaal type Pical – asbestboard of categorie III 'gebondenheid'

Beschrijving	schouw
Omgeving	Buiten
Primaire drager	Schuin dak
Asbestmateriaal	Rookgaskanaal
Bindmiddel van asbestmateriaal	Cement
Gebondenheid op basis van bindmiddel	Hecht
Hoeveelheid (lengte - omtrek - dikte - aantal)	• 2,00 m - 30,00 cm - 2,00 cm - 1 stuk
Totaal volume	0,012 m <sup>3</sup>

Verwijderen

- Zorg voor een veilig beheer. Vermijd het beschadigen van het asbestmateriaal. Controleer de toestand jaarlijks op wijzigingen.

- Eenvoudige handelingen: mag via doe-het-zelf of door werknemer(s) met opleidingsattest eenvoudige handelingen  
Verwijder dit materiaal bij renovatie.  
Gebruik FFP3-mondmasker, handschoenen, overall.  
Materiaal niet gooien of breken.  
Kijk op [www.Limburg.net](http://www.Limburg.net) – asbest voor mogelijkheden en hulpmaatregelen van de overheid.

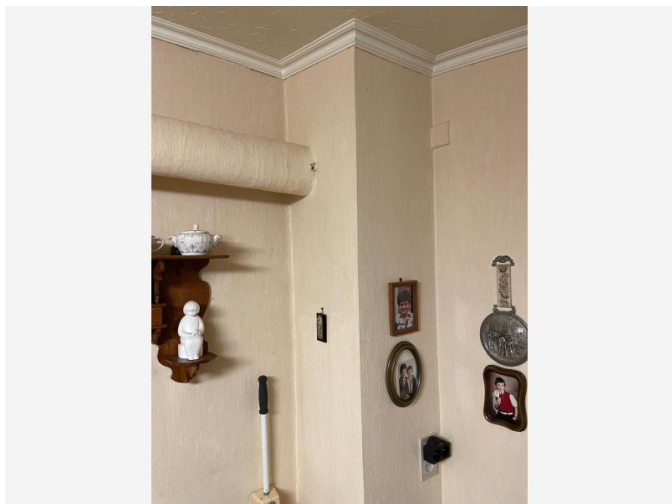
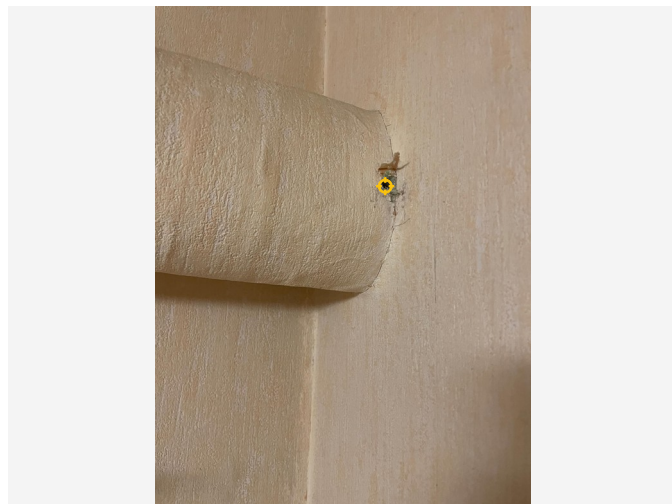
Eindbeoordeling materiaalrisico	Verhoogd materiaalrisico en/of verhoogde kans op vezelvrijgave
---------------------------------	--

Gebondenheid	Categorie 2: niet-hechtgebonden met matrix
Asbestsoort (vezeltype)	Amfibool aanwezig, uitgezonderd crocidoliet
Asbestconcentratie	Hoog ( $\geq 50\%$ )
Afschermingsgraad van het gehele materiaal	Geheel of deels (ook) vrij aan binnenluchtstromen
Toestand van het materiaal	Onbeschadigd, niet verweerd

#	Type	Referentie	Resultaat
3.1	Mengmonster	23-9339-269-M03	Amosiet

Beschrijving	Thermische isolatie (recht stuk)
Omgeving	Binnen
Primaire drager	HVAC infrastructuur en uitrusting
Asbestmateriaal	In-situ afwerkingslagen - Thermische isolatie
Bindmiddel van asbestmateriaal	Gips - kalk
Gebondenheid op basis van bindmiddel	Niet-hechtgebonden
Hoeveelheid (lengte - omtrek - dikte - aantal)	<ul style="list-style-type: none"><li>6,00 m - 30,00 cm - 1,00 cm - 1 stuk</li></ul>

Verwijderen

- Zorg voor een veilig beheer. Vermijd het beschadigen van het asbestmateriaal. Controleer de toestand jaarlijks op wijzigingen.
- Scherm in afwachting van verwijdering het asbestmateriaal af van luchtstromingen en verstoring: bijvoorbeeld door het te verpakken, te fixeren, af te dekken, signalisatie - afbakening aan te brengen, ...

- Hermetische zone (erkend asbestverwijderaar)  
Indien deze toepassing verwijderd wordt komen er asbesthoudende vezels vrij. Neem daarom bij verwijdering/werken contact op met een erkend verwijderaar.

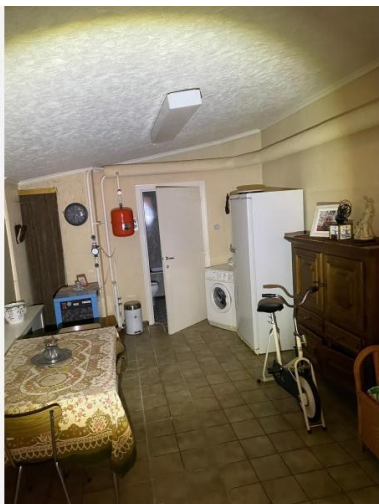
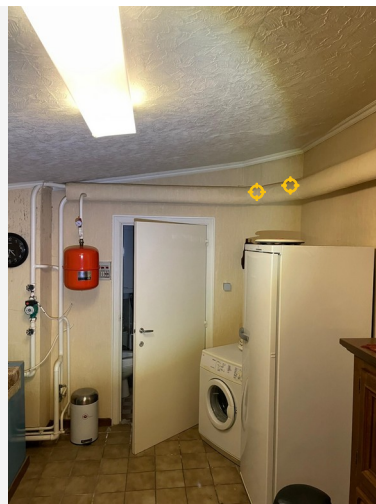
Eindbeoordeling materiaalrisico	Verhoogd materiaalrisico en/of verhoogde kans op vezelvrijgave
---------------------------------	--

Gebondenheid	Categorie 2: niet-hechtgebonden met matrix
Asbestsoort (vezeltype)	Amfibool aanwezig, uitgezonderd crocidoliet
Asbestconcentratie	Hoog ( $\geq 50\%$ )
Afschermingsgraad van het gehele materiaal	Geheel of deels (ook) vrij aan de binnenlucht
Toestand van het materiaal	Onbeschadigd, niet verweerd

#	Type	Referentie	Resultaat
4.1	Mengmonster	23-9339-269-M04	Amosiet

Beschrijving	thermische isolatie (bocht)
Omgeving	Binnen
Primaire drager	HVAC infrastructuur en uitrusting
Asbestmateriaal	In-situ afwerkingslagen - Thermische isolatie
Bindmiddel van asbestmateriaal	Gips - kalk
Gebondenheid op basis van bindmiddel	Niet-hechtgebonden
Hoeveelheid (lengte - omtrek - dikte - aantal)	<ul style="list-style-type: none"><li>6,00 m - 30,00 cm - 1,00 cm - 1 stuk</li></ul>

Verwijderen

- Zorg voor een veilig beheer. Vermijd het beschadigen van het asbestmateriaal. Controleer de toestand jaarlijks op wijzigingen.
- Scherm in afwachting van verwijdering het asbestmateriaal af van luchtstromingen en verstoring: bijvoorbeeld door het te verpakken, te fixeren, af te dekken, signalisatie - afbakening aan te brengen, ...

- Hermetische zone (erkend asbestverwijderaar)  
Indien deze toepassing verwijderd wordt komen er asbesthoudende vezels vrij. Neem daarom bij verwijdering/werken contact op met een erkend verwijderaar.

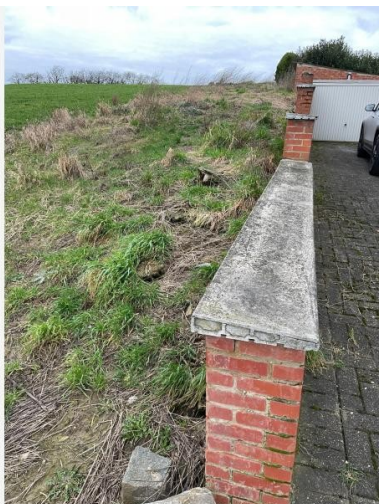
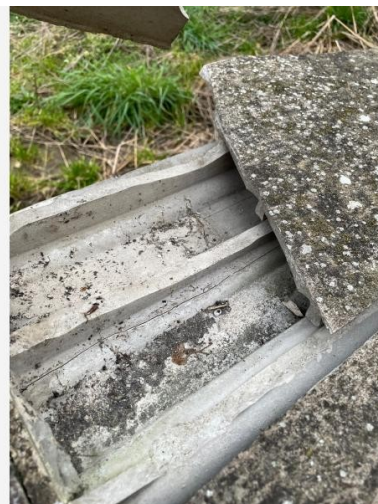
Eindbeoordeling materiaalrisico	Laag materiaalrisico en/of verlaagde kans op vezelvrijgave
---------------------------------	--

Gebondenheid	Categorie 1: hechtgebonden in oorsprong
Asbestsoort (vezeltype)	Crocidoliet aanwezig
Asbestconcentratie	Laag (< 50%)
Afschermingsgraad van het gehele materiaal	Geheel of deels vrij aan de buitenlucht
Toestand van het materiaal	Licht beschadigd, licht verweerd. Intact materiaal type Pical – asbestboard of categorie III 'gebondenheid'

Beschrijving	dekstenen
Omgeving	Buiten
Primaire drager	Wand vrijstaand (scheidingsmuur, ...)
Asbestmateriaal	Deksteen, muurkap - Hol
Bindmiddel van asbestmateriaal	Cement
Gebondenheid op basis van bindmiddel	Hecht
Hoeveelheid (oppervlakte - dikte - aantal)	• 16,00 m <sup>2</sup> - 4,00 cm - 1 stuk
Totaal volume	0,64 m <sup>3</sup>

Zorgvuldig beheren

- Zorg voor een veilig beheer. Vermijd het beschadigen van het asbestmateriaal. Controleer de toestand jaarlijks op wijzigingen.

- Eenvoudige handelingen: mag via doe-het-zelf of door werknemer(s) met opleidingsattest eenvoudige handelingen  
Verwijder dit materiaal bij renovatie.  
Gebruik FFP3-mondmasker, handschoenen, overall.  
Materiaal niet gooien of breken.  
Kijk op [www.Limburg.net](http://www.Limburg.net) – asbest voor mogelijkheden en hulpmaatregelen van de overheid.

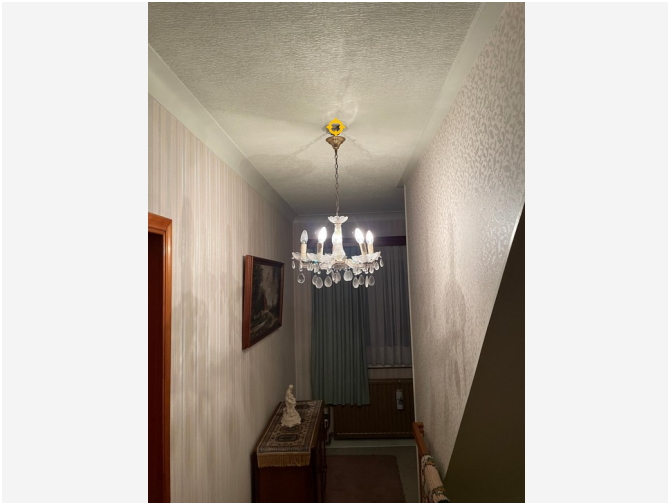
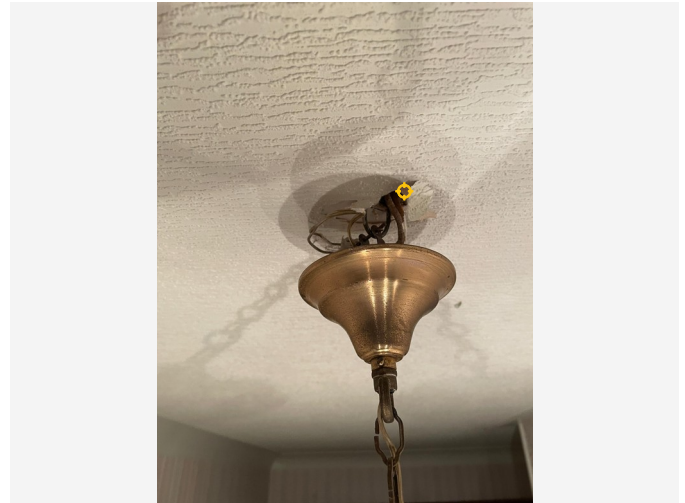
## Fiche 6: pleister plafond

Geen asbest

#	Type	Referentie	Resultaat
6.1	Mengmonster	23-9339-269-M02	Geen asbest

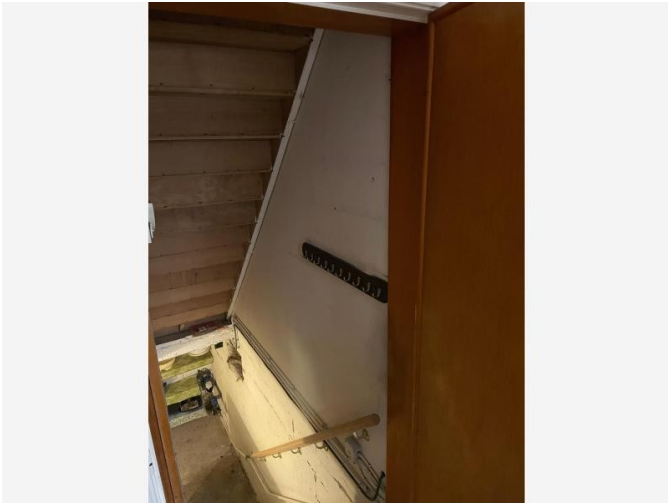
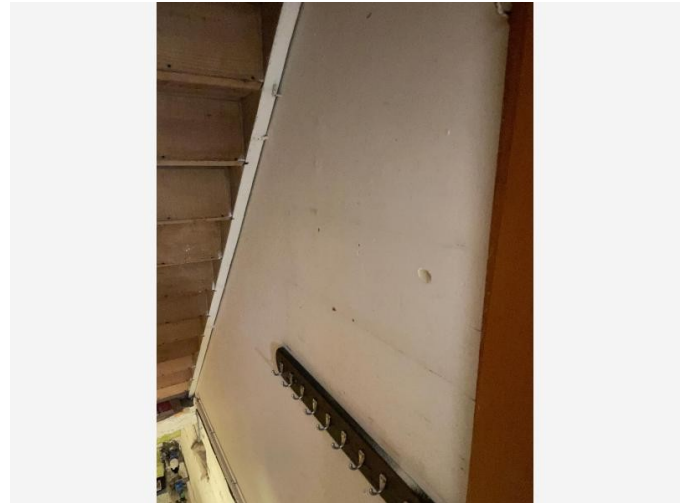
Geen asbest

#	Type	Referentie	Resultaat
7.1	Mengmonster	23-9339-269-M01	Geen asbest
