Asbestinventarisatetest

Piercostraat 48, 3401 Landen

Attestnummer : 20241004-000254.000

Uitgegeven op : 04.10.2024

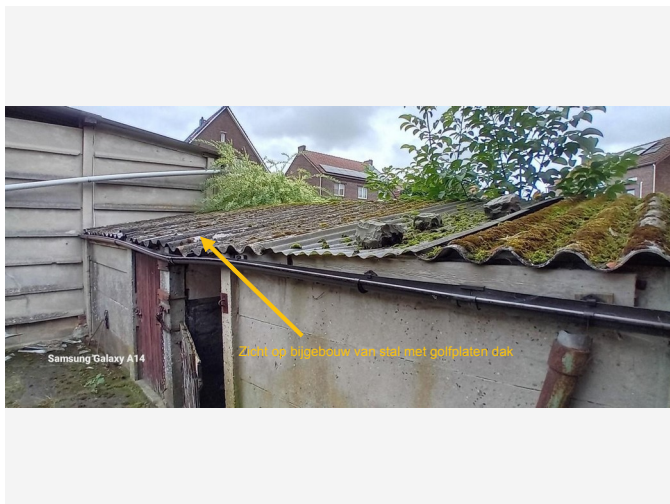
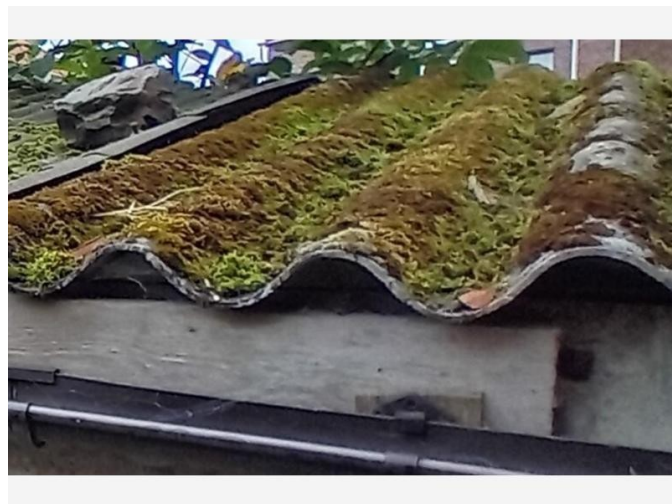
Het asbestmateriaal valt onder de mijlpaal van 2034.

Dringend verwijderen

Eindbeoordeling materiaalrisico	Hoog materiaalrisico en/of hoge kans op vezelvrijgave
---------------------------------	---

Gebondenheid	Categorie 1: hechtgebonden in oorsprong
Asbestsoort (vezeltype)	Crocidoliet aanwezig
Asbestconcentratie	Laag (< 50%)
Afschermingsgraad van het gehele materiaal	Geheel of deels (ook) vrij aan de binnenlucht
Toestand van het materiaal	Matig beschadigd, matig verweerd

Beschrijving	Golfplaten op stallingen
Omgeving	Grenst aan binnen- en buitenlucht
Primaire drager	Schuin dak
Asbestmateriaal	Dak- en gevelbekleding - Golfplaat
Bindmiddel van asbestmateriaal	Cement
Gebondenheid op basis van bindmiddel	Hecht
Hoeveelheid (oppervlakte - aantal)	<ul style="list-style-type: none">• 60,00 m² - 1 stuk
Totale oppervlakte	60,00 m ²
Eenvoudig bereikbaar	Ja
Bevestigingswijze	<ul style="list-style-type: none">• Onbekend
Identificatiemethode	Vaststelling met bewijsdocument, zonder monstername
Destructieve handeling voor identificatie	Nee

- Verwijder dit asbestmateriaal zo snel mogelijk. Volg de toestand goed op.
- Hemelwater dat afspoelt van asbestcement daken of gevels kan asbestdeeltjes bevatten. Gebruik het enkel voor gesloten circuits (bv. spoelen toiletten). Reinig na het vervangen van het dak of de gevel de dakgoten en regenwaterput of -ton om asbesthoudend sediment of slib te verwijderen

- Eenvoudige handelingen: mag via doe-het-zelf of door werknemer(s) met opleidingsattest eenvoudige handelingen
Intact, hechtgebonden materiaal. Kan zonder risico op stofvorming verwijderd worden. Plaats de toepassing in een asbestbag en breng naar het containerpark. Het dragen van beschermende kledij is verplicht.

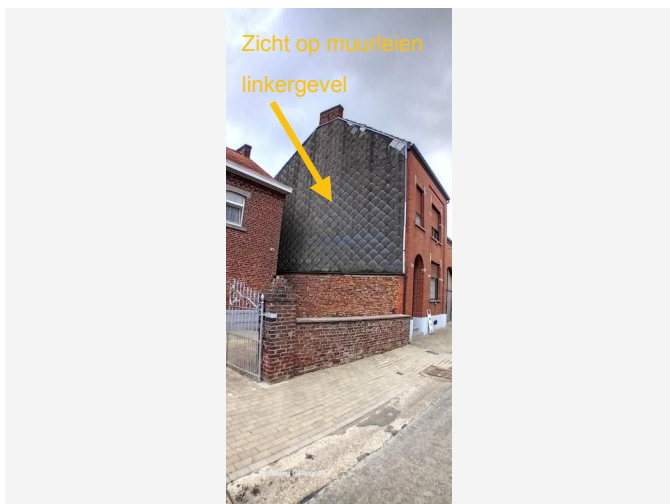
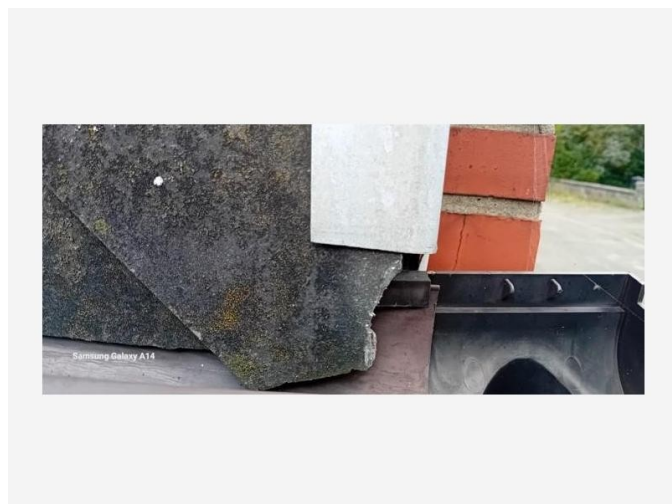
Het asbestmateriaal valt onder de mijlpaal van 2034.

Verwijderen

Eindbeoordeling materiaalrisico	Verhoogd materiaalrisico en/of verhoogde kans op vezelvrijgave
---------------------------------	--

Gebondenheid	Categorie 1: hechtgebonden in oorsprong
Asbestsoort (vezeltype)	Alleen chrysotiel
Asbestconcentratie	Laag (< 50%)
Afschermingsgraad van het gehele materiaal	Geheel of deels vrij aan de buitenlucht
Toestand van het materiaal	Matig beschadigd, matig verweerd

#	Type	Referentie	Resultaat
2.1	Puntmonster	MO1	Chrysotiel

Beschrijving	Leien linker zijgevel
Omgeving	Buiten
Primaire drager	Wand buitenschil
Asbestmateriaal	Dak- en gevelbekleding - Lei, shingle
Bindmiddel van asbestmateriaal	Cement
Gebondenheid op basis van bindmiddel	Hecht
Hoeveelheid (oppervlakte - aantal)	<ul style="list-style-type: none">• 30,00 m² - 1 stuk
Totale oppervlakte	30,00 m ²
Eenvoudig bereikbaar	Ja
Bevestigingswijze	<ul style="list-style-type: none">• Geklemd
Identificatiemethode	Vaststelling met monstername
Destructieve handeling voor identificatie	Nee

- Verwijder dit asbestmateriaal zo snel mogelijk. Volg de toestand goed op.
- Hemelwater dat afspoelt van asbestcement daken of gevels kan asbestdeeltjes bevatten. Gebruik het enkel voor gesloten circuits (bv. spoelen toiletten). Reinig na het vervangen van het dak of de gevel de dakgoten en regenwaterput of -ton om asbesthoudend sediment of slib te verwijderen

- Eenvoudige handelingen: mag via doe-het-zelf of door werknemer(s) met opleidingsattest eenvoudige handelingen
Intact, hechtgebonden materiaal. Kan zonder risico op stofvorming verwijderd worden. Plaats de toepassing in een asbestbag en breng naar het containerpark. Het dragen van beschermende kledij is verplicht.

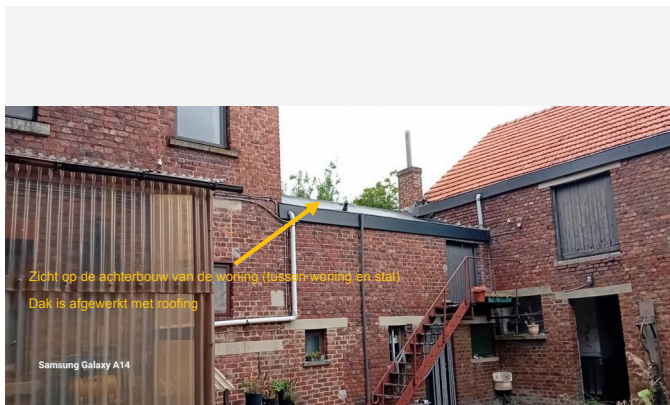
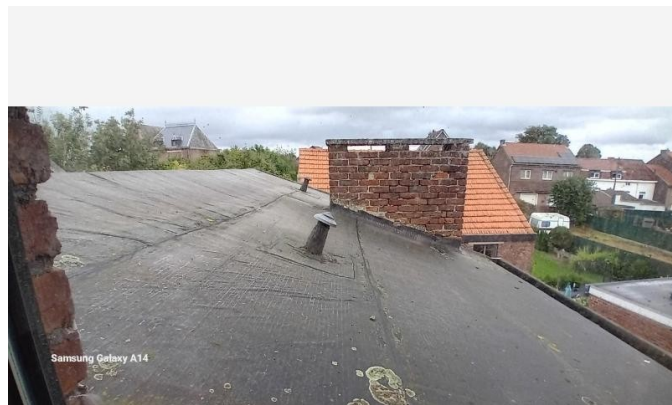
Het asbestmateriaal valt onder de mijlpaal van 2040.

Zorgvuldig beheren

Eindbeoordeling materiaalrisico	Laag materiaalrisico en/of verlaagde kans op vezelvrijgave
---------------------------------	--

Gebondenheid	Categorie 1: hechtgebonden in oorsprong
Asbestsoort (vezeltype)	Alleen chrysotiel
Asbestconcentratie	Laag (< 50%)
Afschermingsgraad van het gehele materiaal	Geheel of deels vrij aan de buitenlucht
Toestand van het materiaal	Licht beschadigd, licht verweerd. Intact calciumsilicaatmateriaal of categorie III 'gebondenheid'

Beschrijving	Roofing achterbouw woning
Omgeving	Buiten
Primaire drager	Schuin dak
Asbestmateriaal	Dak- en gevelbekleding - Roofing
Bindmiddel van asbestmateriaal	Bitumen (roofing, teer, asfalt)
Gebondenheid op basis van bindmiddel	Hecht
Hoeveelheid (oppervlakte - aantal)	<ul style="list-style-type: none">• 60,00 m² - 1 stuk
Totale oppervlakte	60,00 m ²
Eenvoudig bereikbaar	Ja
Bevestigingswijze	<ul style="list-style-type: none">• Verlijmd, ingegoten, versmeerd
Identificatiemethode	Vaststelling zonder monstername Motivatie: Groot risico op structurele gevolgschade (lekschade, werking installatie,...)
Destructieve handeling voor identificatie	Nee

- Verwijder dit asbestmateriaal zo snel mogelijk. Volg de toestand goed op.

- Eenvoudige handelingen: mag via doe-het-zelf of door werknemer(s) met opleidingsattest eenvoudige handelingen
Intact, hechtgebonden materiaal. Kan zonder risico op stofvorming verwijderd worden. Plaats de toepassing in een asbestbag en breng naar het containerpark. Het dragen van beschermende kledij is verplicht.

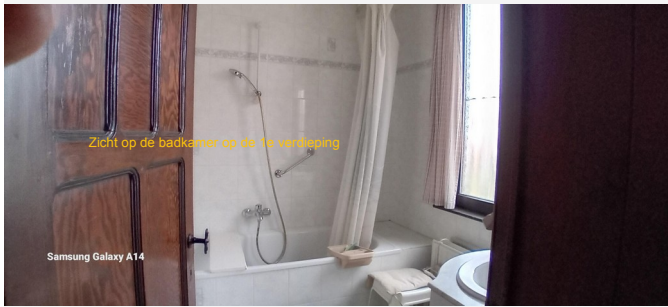
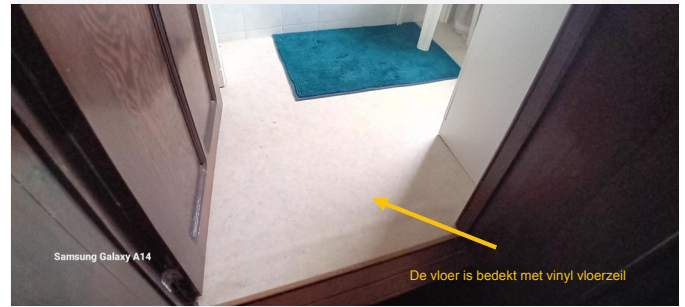
Fiche 4: Vinylvloer badkamer

Geen asbest

#	Type	Referentie	Resultaat
4.1	Puntmonster	MO7	Geen asbest

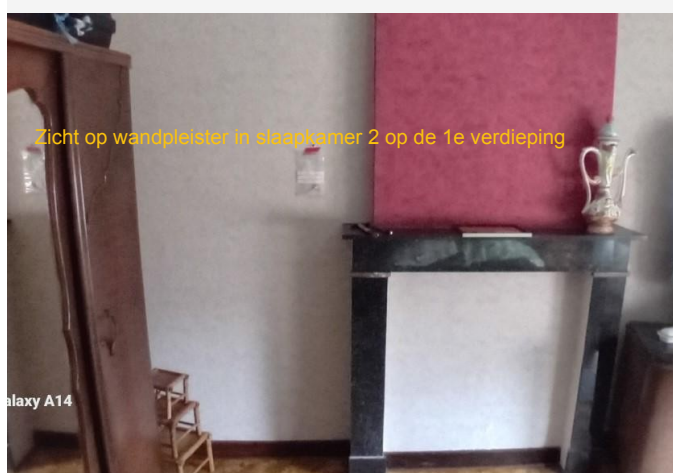
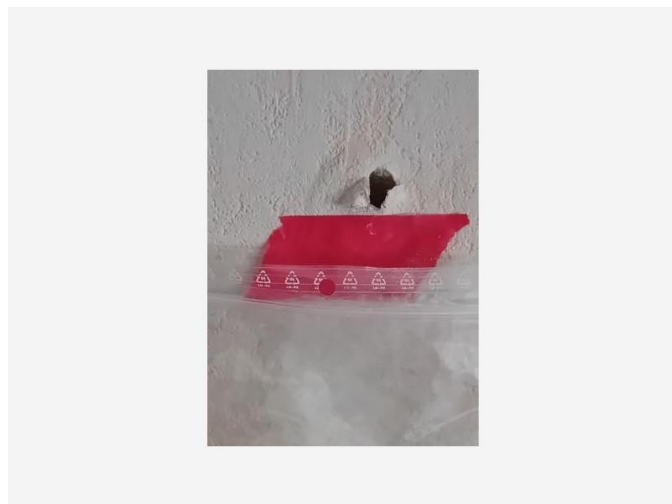
Fiche 5: Wandpleister verdieping

Geen asbest

#	Type	Referentie	Resultaat
5.1	Mengmonster	MO5	Geen asbest

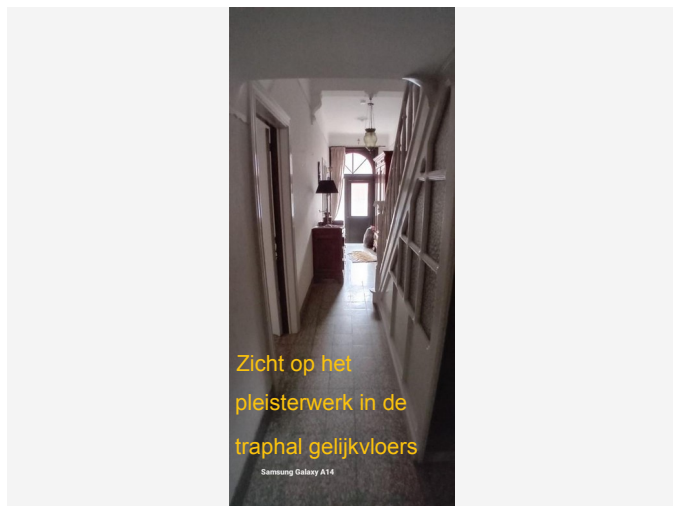
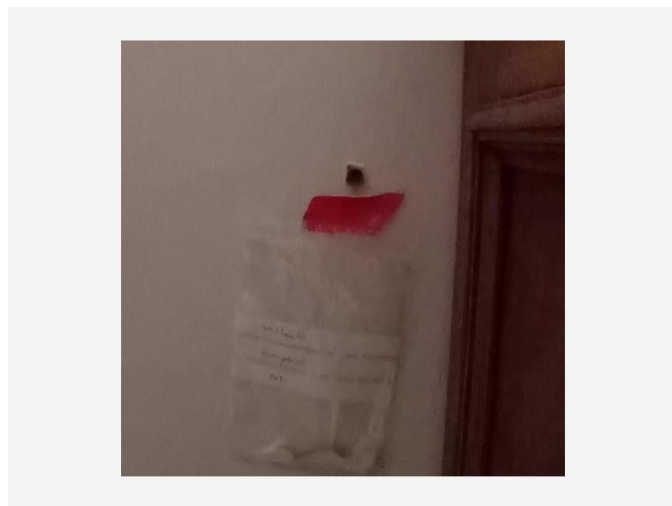
Geen asbest

#	Type	Referentie	Resultaat
6.1	Mengmonster	MO2	Geen asbest

Beschrijving	Wandpleister gelijkvloers
Omgeving	Binnen
Primaire drager	Binnenwand
Bindmiddel van materiaal	Gips - kalk
Gebondenheid op basis van bindmiddel	Niet-hechtgebonden
Hoeveelheid (oppervlakte - dikte - aantal)	• 75,00 m ² - 1,00 cm - 1 stuk
Totaal volume	0,75 m ³
Identificatiemethode	Vaststelling met monsternamen
Destructieve handeling voor identificatie	Nee

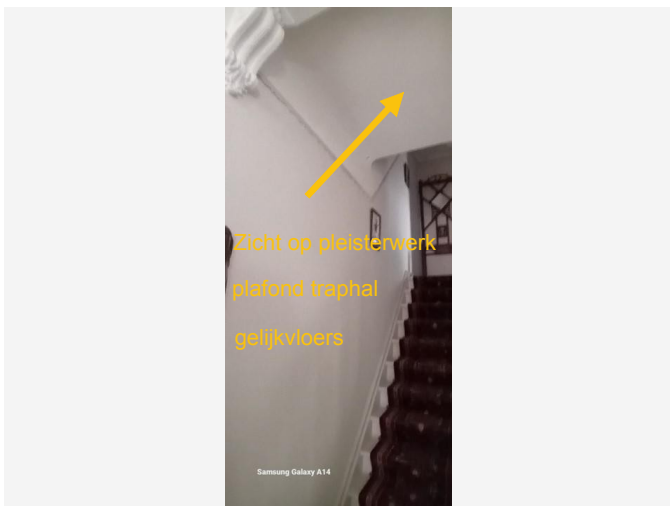
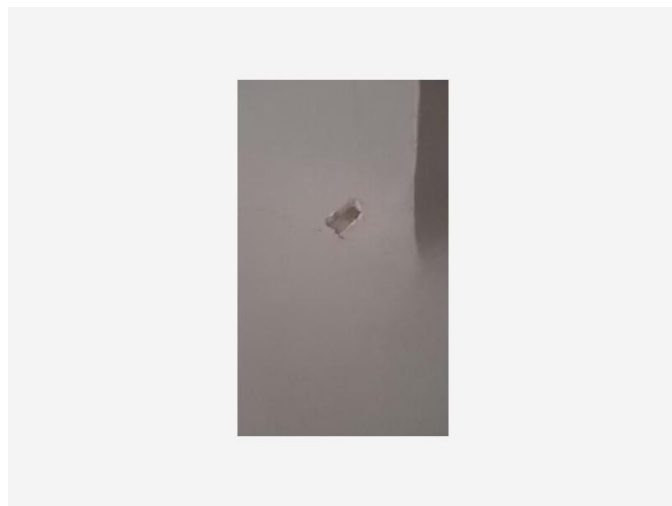
Geen asbest

#	Type	Referentie	Resultaat
7.1	Mengmonster	MO3	Geen asbest

Beschrijving	Plafondpleister gelijkvloers
Omgeving	Binnen
Primaire drager	Plafond
Bindmiddel van materiaal	Gips - kalk
Gebondenheid op basis van bindmiddel	Niet-hechtgebonden
Hoeveelheid (oppervlakte - dikte - aantal)	• 50,00 m ² - 1,00 cm - 1 stuk
Totaal volume	0,50 m ³
Identificatiemethode	Vaststelling met monsternamen
Destructieve handeling voor identificatie	Nee

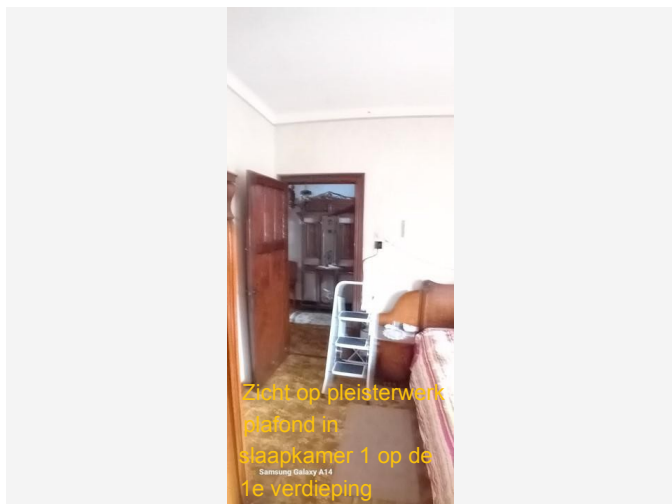
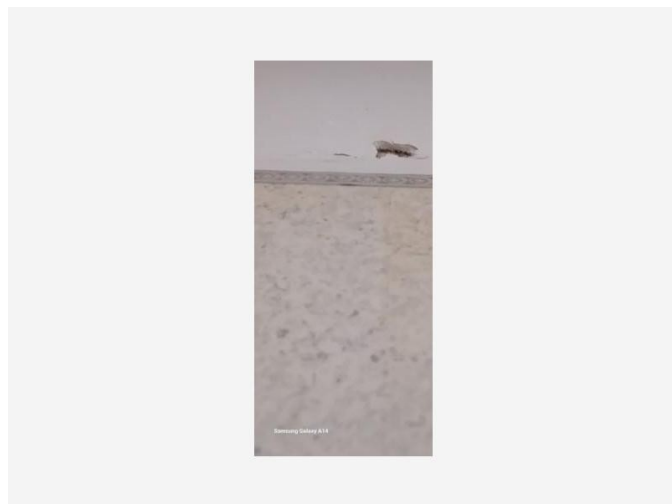
Fiche 8: Plafondpleister verdieping

Geen asbest

#	Type	Referentie	Resultaat
8.1	Mengmonster	MO4	Geen asbest

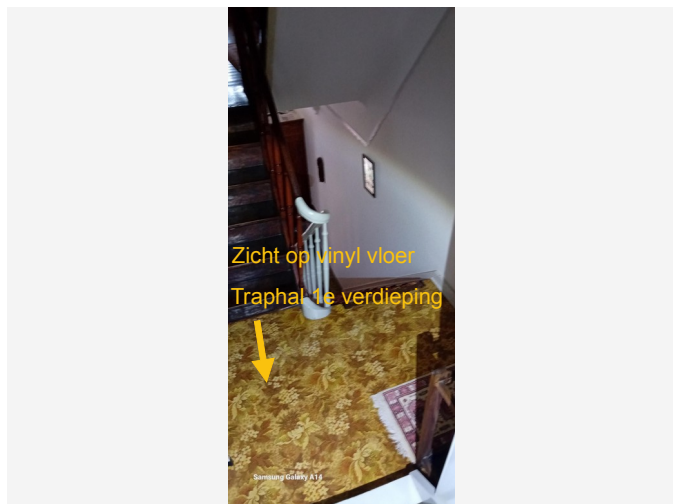
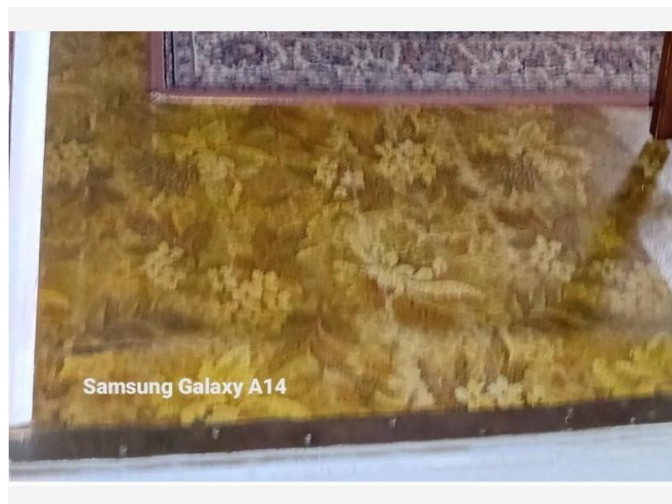
Fiche 9: Vinylvloer 1e verdieping

Geen asbest

#	Type	Referentie	Resultaat
9.1	Puntmonster	MO6	Geen asbest
