Asbestinventarisatetest

Landenstraat 18, 3890 Gingelom

Attestnummer : 20240714-000063.000

Niet-asbestveilig

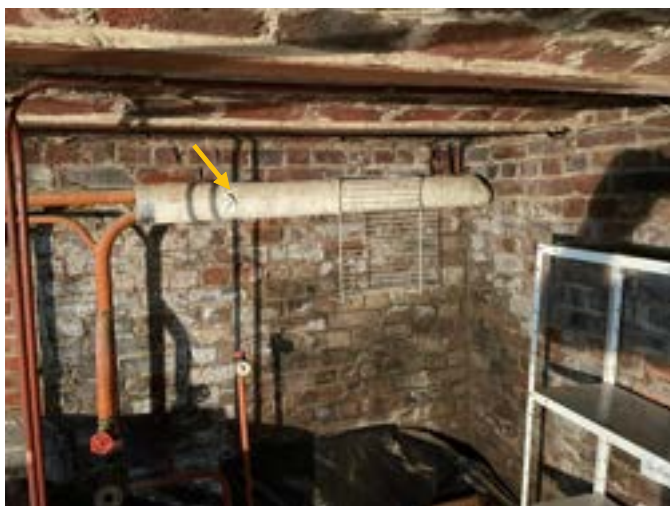
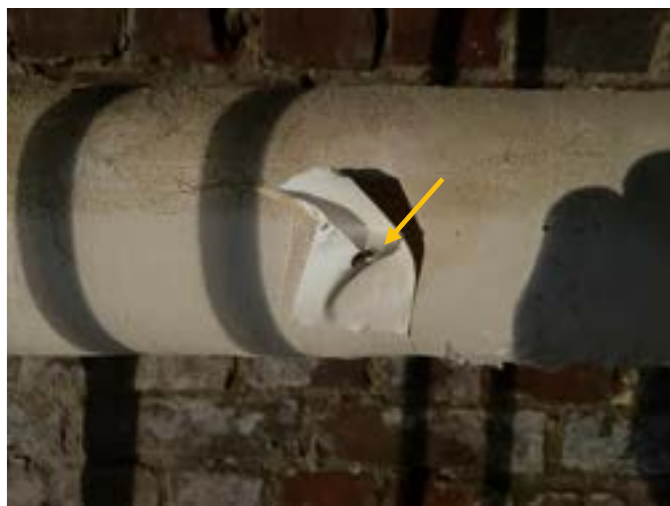
Eindbeoordeling materiaalrisico	Hoog materiaalrisico en/of hoge kans op vezelvrijgave
---------------------------------	---

Gebondenheid	Categorie 2: niet-hechtgebonden met matrix
Asbestsoort (vezeltype)	Amfibool aanwezig, uitgezonderd crocidoliet
Asbestconcentratie	Hoog ($\geq 50\%$)
Afschermingsgraad van het gehele materiaal	Geheel of deels (ook) vrij aan de binnenlucht
Toestand van het materiaal	Matig beschadigd, matig verweerd

#	Type	Referentie	Resultaat
1.1	Mengmonster	02	Amosiet

Beschrijving	buisisolatie recht
Omgeving	Binnen
Primaire drager	Ruimteverwarming
Asbestmateriaal	In-situ afwerkingslagen - Thermische isolatie
Bindmiddel van asbestmateriaal	Gips - kalk
Gebondenheid op basis van bindmiddel	Niet-hechtgebonden
Hoeveelheid (lengte - omtrek - dikte - aantal)	<ul style="list-style-type: none">• 7,00 m - 60,00 cm - 2,00 cm - 1 stuk
Totaal volume	0,084 m ³
Eenvoudig bereikbaar	Ja
Bevestigingswijze	<ul style="list-style-type: none">• Verlijmd, ingegoten, versmeerd
Identificatiemethode	Vaststelling met monstername
Destructieve handeling voor identificatie	Nee
Opmerking	hoeveelheden zijn geschatte waarden.

- Scherm in afwachting van verwijdering het asbestmateriaal af van luchtstromingen en verstoring: bijvoorbeeld door het te verpakken, te fixeren, af te dekken, signalisatie - afbakening aan te brengen, ...
- Verwijder dit asbestmateriaal zo snel mogelijk. Volg de toestand goed op.

- Hermetische zone (erkend asbestverwijderaar)
verwijdering van deze toepassing zorgt voor veel vezelvrijgave. Verwijdering door een erkend asbestverwijderaar in hermetische zone is verplicht.

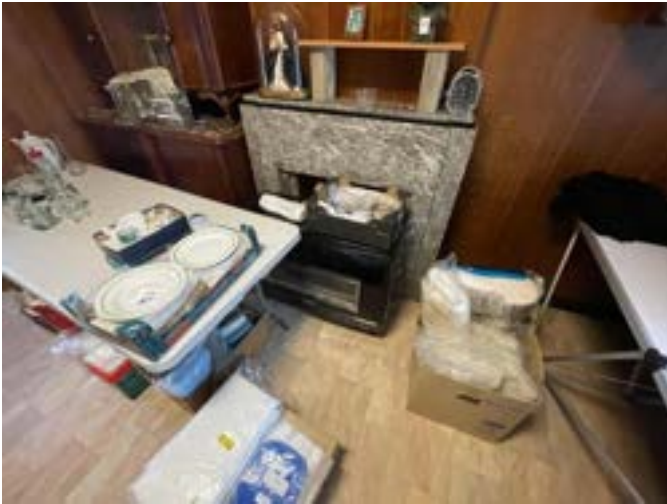
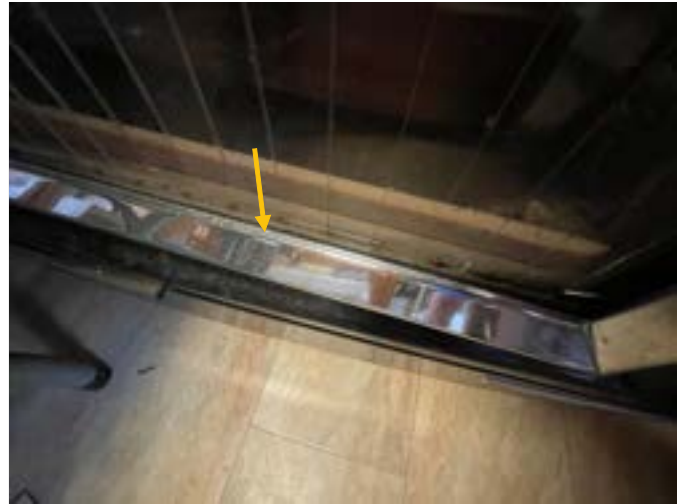
Eindbeoordeling materiaalrisico	Hoog materiaalrisico en/of hoge kans op vezelvrijgave
---------------------------------	---

Gebondenheid	Categorie 3: niet-hechtgebonden met weinig of geen matrix
Asbestsoort (vezeltype)	Alleen chrysotiel
Asbestconcentratie	Hoog ($\geq 50\%$)
Afschermingsgraad van het gehele materiaal	Geheel of deels (ook) vrij aan binnenluchtstromen
Toestand van het materiaal	Licht beschadigd, licht verweerd. Intact materiaal type Pical – asbestboard of categorie III 'gebondenheid'

Beschrijving	asbestverdachte koord in kachel
Omgeving	Binnen
Primaire drager	Ruimteverwarming
Asbestmateriaal	Koord, lint, band, strip
Bindmiddel van asbestmateriaal	Weinig of geen bindmiddel (textiel, bevloeking, ...)
Gebondenheid op basis van bindmiddel	Niet-hechtgebonden
Hoeveelheid (lengte - omtrek - aantal)	<ul style="list-style-type: none">• 1,50 m - 3,00 cm - 1 stuk
Totale oppervlakte	0,045 m ²
Eenvoudig bereikbaar	Ja
Bevestigingswijze	<ul style="list-style-type: none">• Geklemd• Verlijmd, ingegoten, versmeerd
Identificatiemethode	Vaststelling zonder monsternamen
Destructieve handeling voor identificatie	Nee
Opmerking	mogelijk asbesthoudend

- Zorg voor een veilig beheer. Vermijd het beschadigen van het asbestmateriaal. Controleer de toestand jaarlijks op wijzigingen.
- Scherm in afwachting van verwijdering het asbestmateriaal af van luchtstromingen en verstoring: bijvoorbeeld door het te verpakken, te fixeren, af te dekken, signalisatie - afbakening aan te brengen, ...

- Eenvoudige handelingen: mag via doe-het-zelf of door werknemer(s) met opleidingsattest eenvoudige handelingen
Koord bevochtigen bij vervanging/verwijdering, grote kans op vezelvrijgave.
Ofwel deur in zijn geheel afvoeren ofwel door aannemer, loodgieter met opleidingsattest eenvoudige handelingen laten verwijderen, indien lastige verlijming.

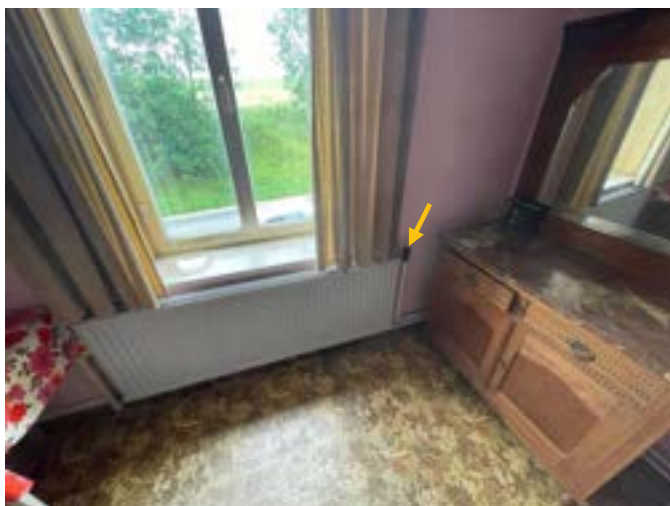
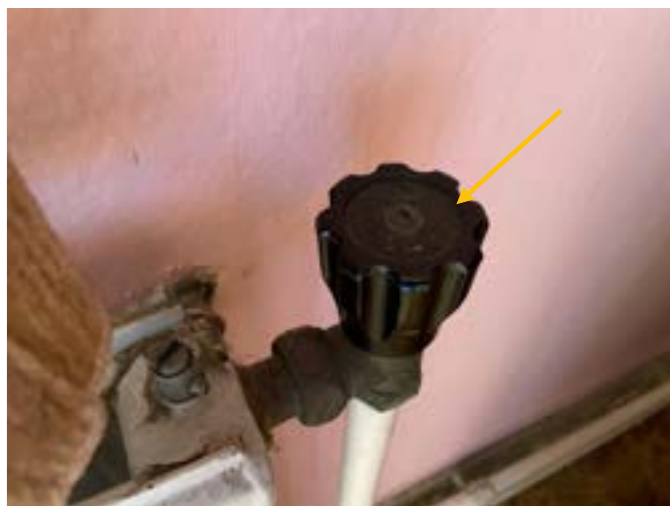
Eindbeoordeling materiaalrisico	Verhoogd materiaalrisico en/of verhoogde kans op vezelvrijgave
---------------------------------	--

Gebondenheid	Categorie 1: hechtgebonden in oorsprong
Asbestsoort (vezeltype)	Crocidoliet aanwezig
Asbestconcentratie	Laag (< 50%)
Afschermingsgraad van het gehele materiaal	Geheel of deels (ook) vrij aan de binnenlucht
Toestand van het materiaal	Licht beschadigd, licht verweerd. Intact materiaal type Pical – asbestboard of categorie III 'gebondenheid'

Beschrijving	bakelieten radiatorknop
Omgeving	Binnen
Primaire drager	Binnenwand
Asbestmateriaal	Plaat, paneel, tablet - Type Bakeliet
Bindmiddel van asbestmateriaal	Kunststof of -hars
Gebondenheid op basis van bindmiddel	Hecht
Hoeveelheid (oppervlakte - dikte - aantal)	• 0,30 m ² - 0,50 cm - 1 stuk
Totaal volume	0,002 m ³
Eenvoudig bereikbaar	Ja
Bevestigingswijze	• Geschroefd
Identificatiemethode	Vaststelling zonder monstername
Destructieve handeling voor identificatie	Nee

- Zorg voor een veilig beheer. Vermijd het beschadigen van het asbestmateriaal. Controleer de toestand jaarlijks op wijzigingen.

- Eenvoudige handelingen: mag via doe-het-zelf of door werknemer(s) met opleidingsattest eenvoudige handelingen
In zijn geheel verwijderen, vermijd breuk.

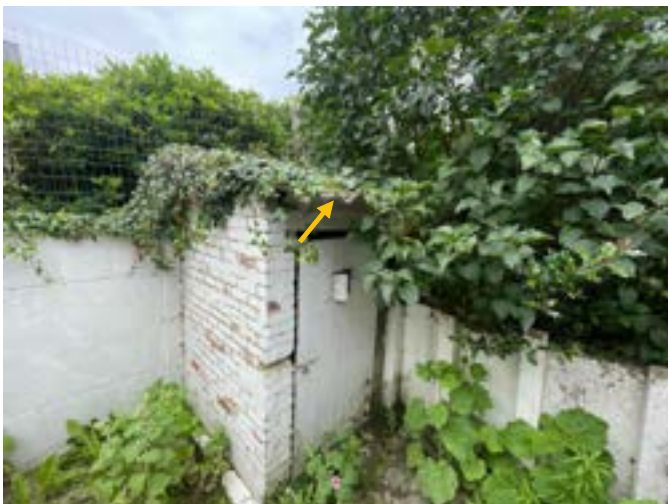
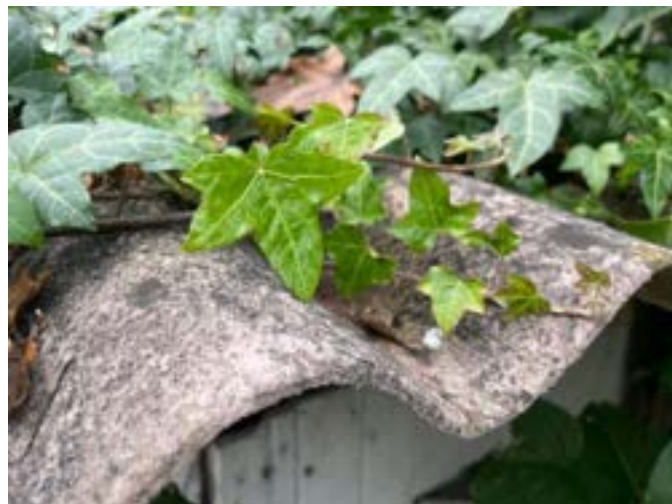
Eindbeoordeling materiaalrisico	Verhoogd materiaalrisico en/of verhoogde kans op vezelvrijgave
---------------------------------	--

Gebondenheid	Categorie 1: hechtgebonden in oorsprong
Asbestsoort (vezeltype)	Crocidoliet aanwezig
Asbestconcentratie	Laag (< 50%)
Afschermingsgraad van het gehele materiaal	Geheel of deels vrij aan de buitenlucht
Toestand van het materiaal	Matig beschadigd, matig verweerd

Beschrijving	golfplaten dak
Omgeving	Buiten
Primaire drager	Schuin dak
Asbestmateriaal	Dak- en gevelbekleding - Golfplaat
Bindmiddel van asbestmateriaal	Cement
Gebondenheid op basis van bindmiddel	Hecht
Hoeveelheid (oppervlakte - aantal)	<ul style="list-style-type: none">• 1,50 m² - 1 stuk
Totale oppervlakte	1,50 m ²
Eenvoudig bereikbaar	Ja
Bevestigingswijze	<ul style="list-style-type: none">• Geschroefd
Identificatiemethode	Vaststelling zonder monstername
Destructieve handeling voor identificatie	Nee

- Verwijder dit asbestmateriaal zo snel mogelijk. Volg de toestand goed op.
- Hemelwater dat afspoelt van asbestcement daken of gevels kan asbestdeeltjes bevatten. Gebruik het enkel voor gesloten circuits (bv. spoelen toiletten). Reinig na het vervangen van het dak of de gevel de dakgoten en regenwaterput of -ton om asbesthoudend sediment of slib te verwijderen

- Eenvoudige handelingen: mag via doe-het-zelf of door werknemer(s) met opleidingsattest eenvoudige handelingen
In zijn geheel verwijderen, vermijd breuk. Verwijder en voer af op een veilige manier. Zie Ovam website.

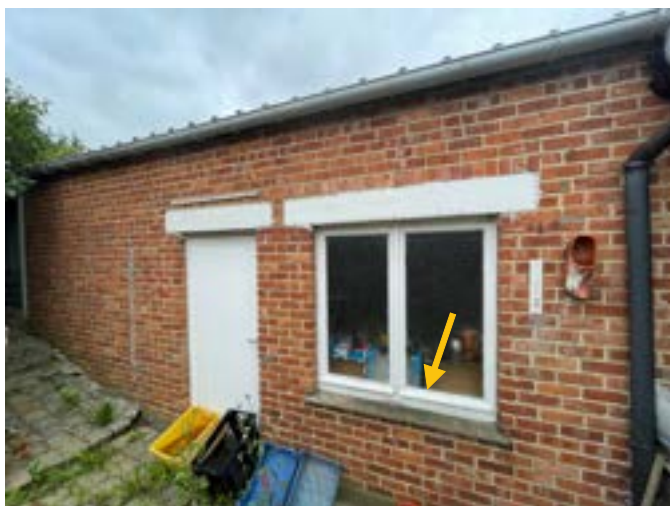
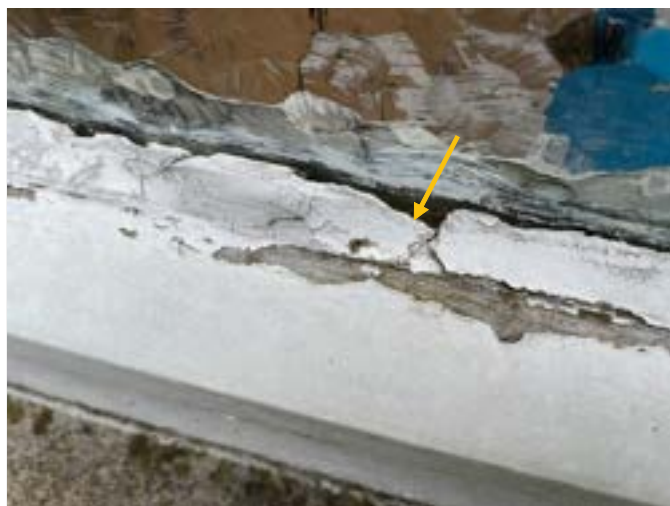
Eindbeoordeling materiaalrisico	Verhoogd materiaalrisico en/of verhoogde kans op vezelvrijgave
---------------------------------	--

Gebondenheid	Categorie 1: hechtgebonden in oorsprong
Asbestsoort (vezeltype)	Amfibool aanwezig, uitgezonderd crocidoliet
Asbestconcentratie	Laag (< 50%)
Afschermingsgraad van het gehele materiaal	Geheel of deels vrij aan de buitenlucht
Toestand van het materiaal	Matig beschadigd, matig verweerd

Beschrijving	mastiek glas-hout buitenramen
Omgeving	Buiten
Primaire drager	Wandopening verticaal (raam, deur, ...)
Asbestmateriaal	In-situ afwerkingslagen - Pasta, stopverf, voegsel, stopsel, vulsel, mastiek, kitten, ...
Bindmiddel van asbestmateriaal	Kitten, mastiek, pasta
Gebondenheid op basis van bindmiddel	Hecht
Hoeveelheid (gewicht - aantal)	<ul style="list-style-type: none">• 1,00 kg - 1 stuk
Totaal gewicht	1,00 kg
Eenvoudig bereikbaar	Ja
Bevestigingswijze	<ul style="list-style-type: none">• Verlijmd, ingegoten, versmeerd
Identificatiemethode	Vaststelling zonder monsternamen
Destructieve handeling voor identificatie	Nee
Opmerking	mogelijk asbesthoudende mastiek. Andere ramen: zachte mastiek

- Zorg voor een veilig beheer. Vermijd het beschadigen van het asbestmateriaal. Controleer de toestand jaarlijks op wijzigingen.
- Verwijder dit asbestmateriaal zo snel mogelijk. Volg de toestand goed op.

- Eenvoudige handelingen: mag via doe-het-zelf of door werknemer(s) met opleidingsattest eenvoudige handelingen in zijn geheel verwijderen samen met ramen

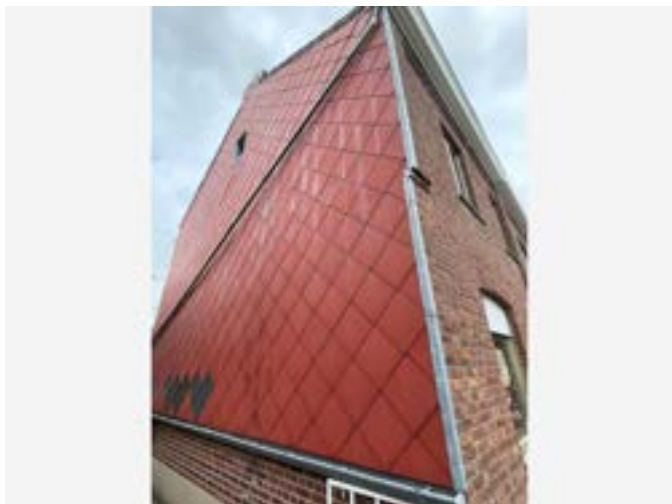
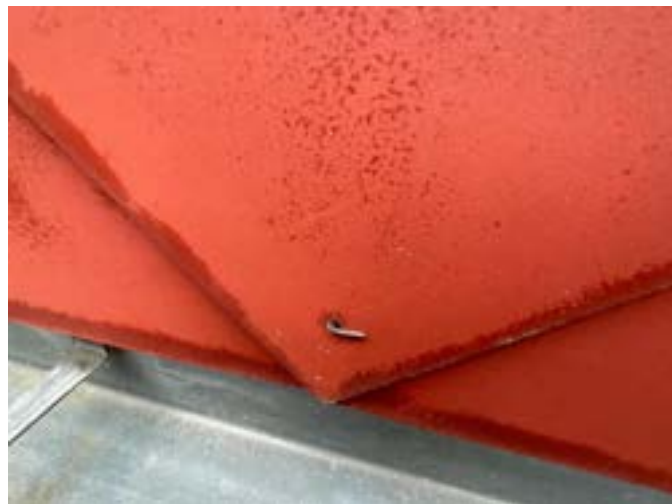
Eindbeoordeling materiaalrisico	Verhoogd materiaalrisico en/of verhoogde kans op vezelvrijgave
---------------------------------	--

Gebondenheid	Categorie 1: hechtgebonden in oorsprong
Asbestsoort (vezeltype)	Crocidoliet aanwezig
Asbestconcentratie	Laag (< 50%)
Afschermingsgraad van het gehele materiaal	Geheel of deels vrij aan de buitenlucht
Toestand van het materiaal	Matig beschadigd, matig verweerd

Beschrijving	leien gevel
Omgeving	Buiten
Primaire drager	Wand buitenschil
Asbestmateriaal	Dak- en gevelbekleding - Lei, shingle
Bindmiddel van asbestmateriaal	Cement
Gebondenheid op basis van bindmiddel	Hecht
Hoeveelheid (oppervlakte - aantal)	<ul style="list-style-type: none">• 55,00 m² - 1 stuk
Totale oppervlakte	55,00 m ²
Eenvoudig bereikbaar	Ja
Bevestigingswijze	<ul style="list-style-type: none">• Genageld, geniet
Identificatiemethode	Vaststelling zonder monstername
Destructieve handeling voor identificatie	Nee

- Verwijder dit asbestmateriaal zo snel mogelijk. Volg de toestand goed op.
- Hemelwater dat afspoelt van asbestcement daken of gevels kan asbestdeeltjes bevatten. Gebruik het enkel voor gesloten circuits (bv. spoelen toiletten). Reinig na het vervangen van het dak of de gevel de dakgoten en regenwaterput of -ton om asbesthoudend sediment of slib te verwijderen

- Eenvoudige handelingen: mag via doe-het-zelf of door werknemer(s) met opleidingsattest eenvoudige handelingen
In zijn geheel verwijderen, vermijd breuk. Verwijder en voer af op een veilige manier. Zie Ovam website.

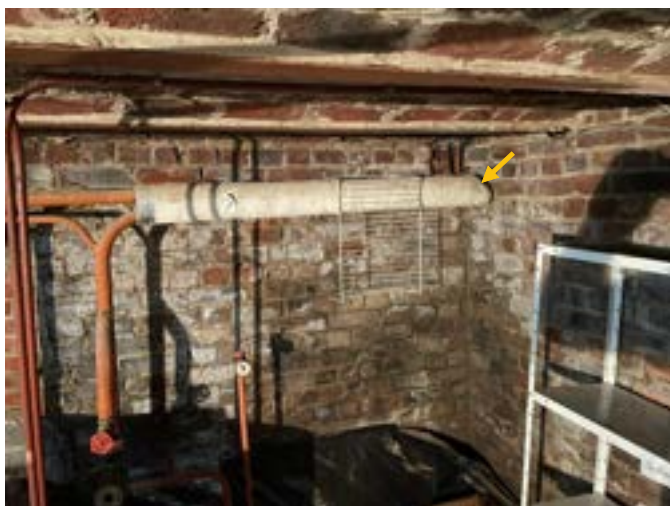
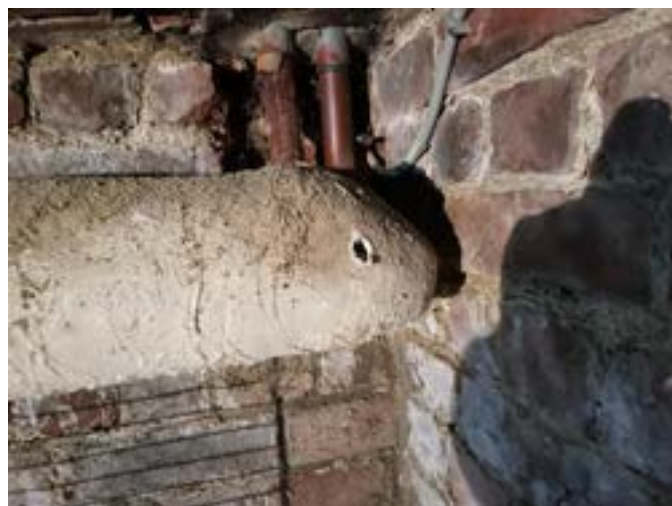
Eindbeoordeling materiaalrisico	Verhoogd materiaalrisico en/of verhoogde kans op vezelvrijgave
---------------------------------	--

Gebondenheid	Categorie 2: niet-hechtgebonden met matrix
Asbestsoort (vezeltype)	Amfibool aanwezig, uitgezonderd crocidoliet
Asbestconcentratie	Hoog ($\geq 50\%$)
Afschermingsgraad van het gehele materiaal	Geheel of deels (ook) vrij aan de binnenlucht
Toestand van het materiaal	Licht beschadigd, licht verweerd. Intact materiaal type Pical – asbestboard of categorie III 'gebondenheid'

#	Type	Referentie	Resultaat
7.1	Mengmonster	03	Amosiet

Beschrijving	buisisolatie bocht
Omgeving	Binnen
Primaire drager	Ruimteverwarming
Asbestmateriaal	In-situ afwerkingslagen - Thermische isolatie
Bindmiddel van asbestmateriaal	Gips - kalk
Gebondenheid op basis van bindmiddel	Niet-hechtgebonden
Hoeveelheid (lengte - omtrek - dikte - aantal)	<ul style="list-style-type: none">• 1,00 m - 60,00 cm - 2,00 cm - 1 stuk
Totaal volume	0,012 m ³
Eenvoudig bereikbaar	Ja
Bevestigingswijze	<ul style="list-style-type: none">• Verlijmd, ingegoten, versmeerd
Identificatiemethode	Vaststelling met monsternamen
Destructieve handeling voor identificatie	Nee
Opmerking	hoeveelheden zijn geschatte waarden.

- Scherm in afwachting van verwijdering het asbestmateriaal af van luchtstromingen en verstoring: bijvoorbeeld door het te verpakken, te fixeren, af te dekken, signalisatie - afbakening aan te brengen, ...
- Verwijder dit asbestmateriaal zo snel mogelijk. Volg de toestand goed op.

- Hermetische zone (erkend asbestverwijderaars) verwijdering van deze toepassing zorgt voor veel vezelvrijgave. Verwijdering door een erkend asbestverwijderaars in hermetische zone is verplicht.

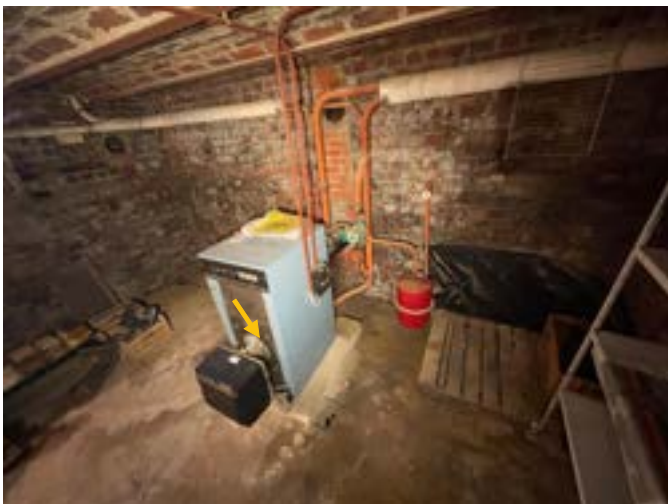
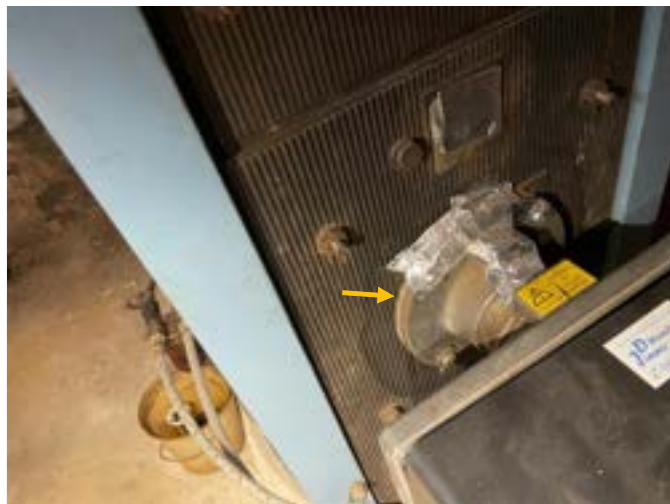
Eindbeoordeling materiaalrisico	Verhoogd materiaalrisico en/of verhoogde kans op vezelvrijgave
---------------------------------	--

Gebondenheid	Categorie 2: niet-hechtgebonden met matrix
Asbestsoort (vezeltype)	Amfibool aanwezig, uitgezonderd crocidoliet
Asbestconcentratie	Hoog ($\geq 50\%$)
Afschermingsgraad van het gehele materiaal	Geheel of deels (ook) vrij aan de binnenlucht
Toestand van het materiaal	Licht beschadigd, licht verweerd. Intact materiaal type Pical – asbestboard of categorie III 'gebondenheid'

Beschrijving	oude verwarmingsketel
Omgeving	Binnen
Primaire drager	HVAC infrastructuur en uitrusting
Asbestmateriaal	Pakking, dichting
Bindmiddel van asbestmateriaal	Karton - papier - viltachtig
Gebondenheid op basis van bindmiddel	Niet-hechtgebonden
Hoeveelheid (gewicht - aantal)	<ul style="list-style-type: none">• 0,10 kg - 1 stuk
Totaal gewicht	0,10 kg
Eenvoudig bereikbaar	Ja
Bevestigingswijze	<ul style="list-style-type: none">• Geklemd
Identificatiemethode	Vaststelling zonder monstername
Destructieve handeling voor identificatie	Nee
Opmerking	vermoedelijk ketel van voor 2001, met mogelijk asbesthoudende pakking en/of andere asbesthoudende onderdelen.

- Zorg voor een veilig beheer. Vermijd het beschadigen van het asbestmateriaal. Controleer de toestand jaarlijks op wijzigingen.

- Eenvoudige handelingen: mag via doe-het-zelf of door werknemer(s) met opleidingsattest eenvoudige handelingen
voer de ketel in zijn geheel af of bevochtig pakking bij verwijdering
- Eenvoudige handelingen: enkel door erkend asbestverwijderaar
vraagt een loodgieter met opleidingsattest eenvoudige handeling om deze ketel te ontdoen van de asbesthoudende pakkingen en mogelijk isolatie

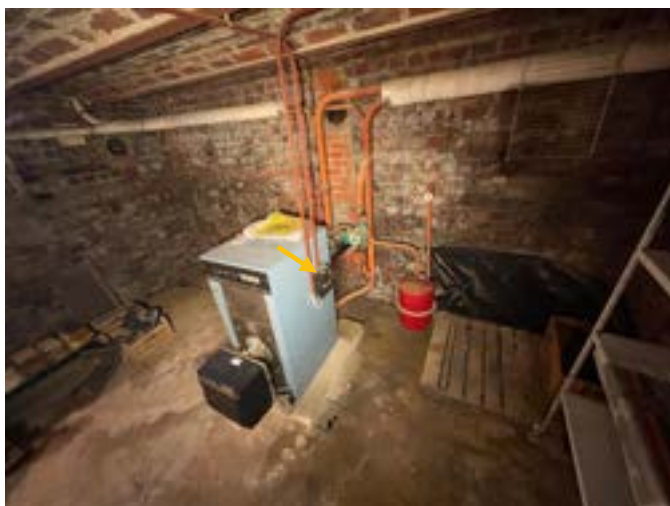
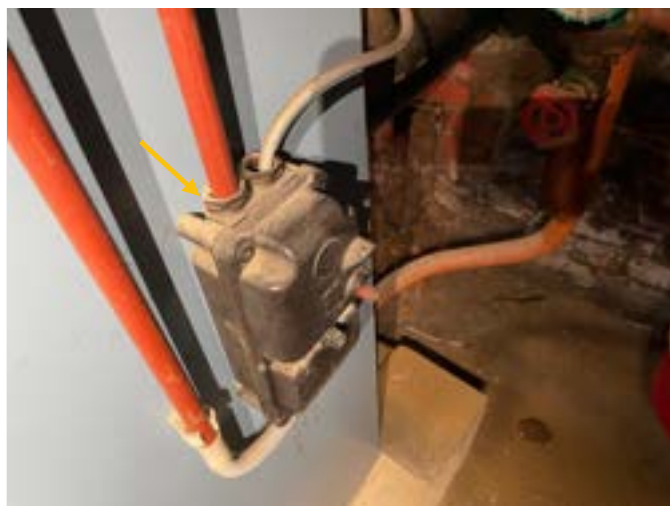
Beschrijving	bakelieten schakelaar op CV ketel
Omgeving	Binnen
Primaire drager	Binnenwand
Asbestmateriaal	Plaat, paneel, tablet - Type Bakeliet
Bindmiddel van asbestmateriaal	Kunststof of -hars
Gebondenheid op basis van bindmiddel	Hecht
Hoeveelheid (oppervlakte - dikte - aantal)	• 0,30 m ² - 0,50 cm - 1 stuk
Totaal volume	0,002 m ³
Eenvoudig bereikbaar	Ja
Bevestigingswijze	• Geschroefd
Identificatiemethode	Vaststelling zonder monstername
Destructieve handeling voor identificatie	Nee

- Zorg voor een veilig beheer. Vermijd het beschadigen van het asbestmateriaal. Controleer de toestand jaarlijks op wijzigingen.

- Eenvoudige handelingen: mag via doe-het-zelf of door werknemer(s) met opleidingsattest eenvoudige handelingen
In zijn geheel verwijderen, vermijd breuk.

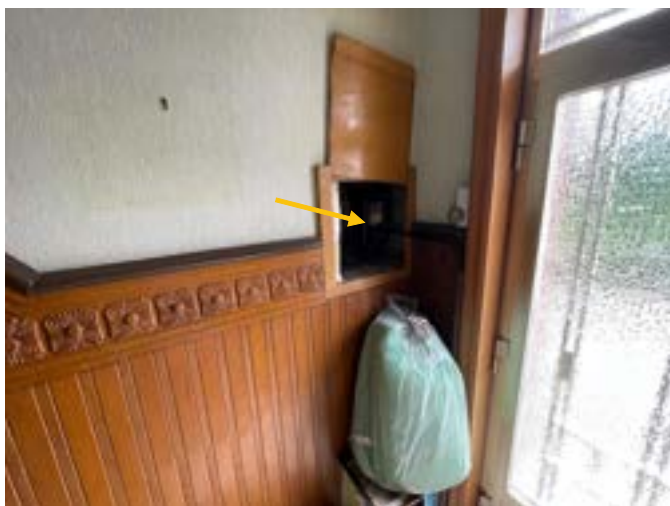
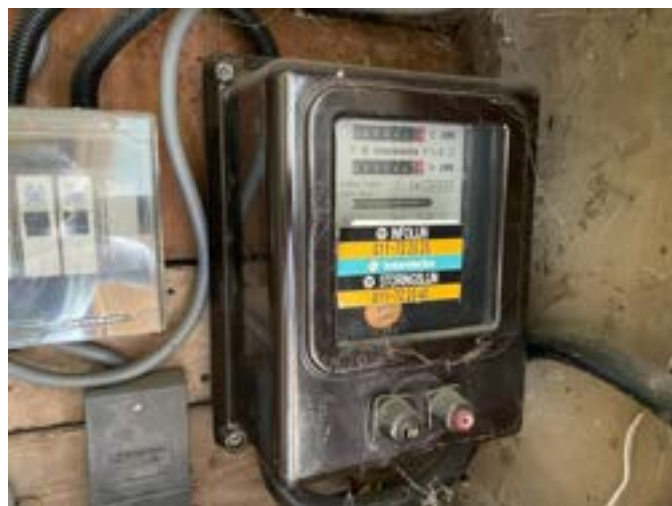
Beschrijving	bakelieten electriciteitsmeter
Omgeving	Binnen
Primaire drager	Communicatie en elektrische infrastructuur en uitrusting
Asbestmateriaal	Plaat, paneel, tablet - Type Bakeliet
Bindmiddel van asbestmateriaal	Kunststof of -hars
Gebondenheid op basis van bindmiddel	Hecht
Hoeveelheid (oppervlakte - dikte - aantal)	<ul style="list-style-type: none">• 0,50 m² - 0,50 cm - 1 stuk
Totaal volume	0,003 m ³
Eenvoudig bereikbaar	Ja
Bevestigingswijze	<ul style="list-style-type: none">• Geschroefd
Identificatiemethode	Vaststelling zonder monsternamen
Destructieve handeling voor identificatie	Nee

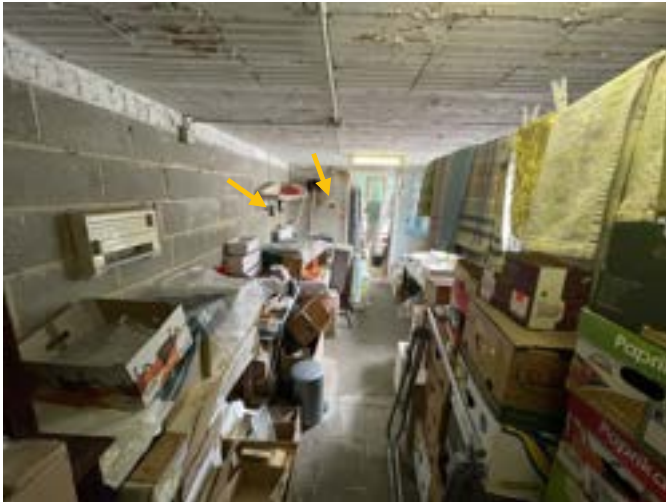
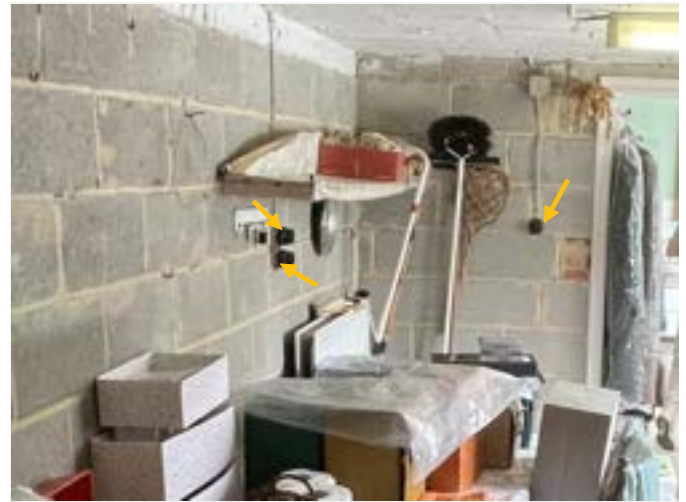
Fiche 12: bakelieten stopcontacten/schakelaars (wit + zwart)

Beschrijving	bakelieten stopcontacten/schakelaars (wit + zwart)
Omgeving	Binnen
Primaire drager	Binnenwand
Asbestmateriaal	Plaat, paneel, tablet - Type Bakeliet
Bindmiddel van asbestmateriaal	Kunststof of -hars
Gebondenheid op basis van bindmiddel	Hecht
Hoeveelheid (oppervlakte - dikte - aantal)	• 0,40 m ² - 0,50 cm - 1 stuk
Totaal volume	0,002 m ³
Eenvoudig bereikbaar	Ja
Bevestigingswijze	• Geschroefd
Identificatiemethode	Vaststelling zonder monsternamen
Destructieve handeling voor identificatie	Nee
Opmerking	Op meerdere plaatsen in de woning bevinden zich bakelieten stopcontacten/schakelaars (niet noodzakelijk allemaal aangeduid op de plannen)

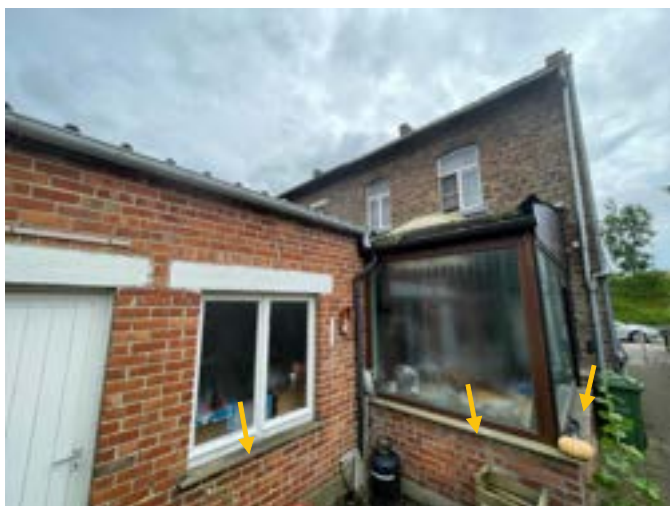
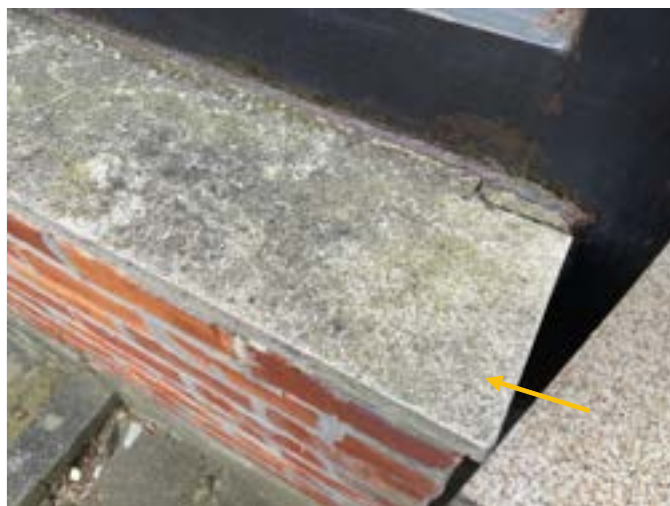
Beschrijving	venstertablet cement
Omgeving	Buiten
Primaire drager	Wandopening verticaal (raam, deur, ...)
Asbestmateriaal	Plaat, paneel, tablet - Generiek
Bindmiddel van asbestmateriaal	Cement
Gebondenheid op basis van bindmiddel	Hecht
Hoeveelheid (oppervlakte - dikte - aantal)	<ul style="list-style-type: none">• 0,50 m² - 2,00 cm - 1 stuk
Totaal volume	0,01 m ³
Eenvoudig bereikbaar	Nee <ul style="list-style-type: none">• Het asbestmateriaal is bedekt (uitgezonderd laag verf, coating, behang, kunststof, textiel) en het wegnemen van het bedekkende materiaal kan niet zonder het bedekkende materiaal te beschadigen.
Bevestigingswijze	<ul style="list-style-type: none">• Geklemd• Verlijmd, ingegoten, versmeerd
Identificatiemethode	Vaststelling zonder monsternamen
Destructieve handeling voor identificatie	Nee
