Asbestinventarisatetest

Aug. Robijnsstraat 60, 3404 Landen

Attestnummer : 20240324-000038.000

Niet-asbestveilig

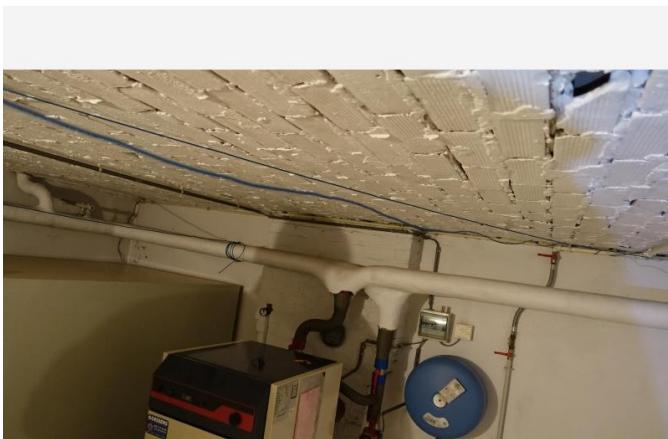
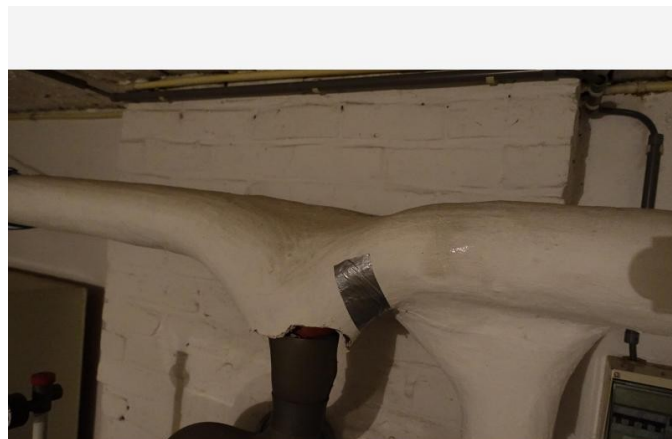
Het asbestmateriaal valt onder de mijlpaal van 2034.

Dringend verwijderen

Eindbeoordeling materiaalrisico	Hoog materiaalrisico en/of hoge kans op vezelvrijgave
---------------------------------	---

Gebondenheid	Categorie 2: niet-hechtgebonden met matrix
Asbestsoort (vezeltype)	Amfibool aanwezig, uitgezonderd crocidoliet
Asbestconcentratie	Laag (< 50%)
Afschermingsgraad van het gehele materiaal	Geheel of deels (ook) vrij aan de binnenlucht
Toestand van het materiaal	Matig beschadigd, matig verweerd

#	Type	Referentie	Resultaat
1.1	Mengmonster	M4 buisisolatie bocht	Amosiet

Beschrijving	buisisolatie CV bocht
Omgeving	Binnen
Primaire drager	HVAC infrastructuur en uitrusting
Asbestmateriaal	In-situ afwerkingslagen - Thermische isolatie
Bindmiddel van asbestmateriaal	Gips - kalk
Gebondenheid op basis van bindmiddel	Niet-hechtgebonden

- Scherm in afwachting van verwijdering het asbestmateriaal af van luchtstromingen en verstoring: bijvoorbeeld door het te verpakken, te fixeren, af te dekken, signalisatie - afbakening aan te brengen, ...
- Verwijder dit asbestmateriaal zo snel mogelijk. Volg de toestand goed op.

- Hermetische zone (erkend asbestverwijderaar)
Erkend asbestverwijderaar voor een correcte afhandeling.
- Raadpleeg ook het blad toelichtingen achteraan het attest en de site van OVAM betreffend asbest verwijdermethoden.

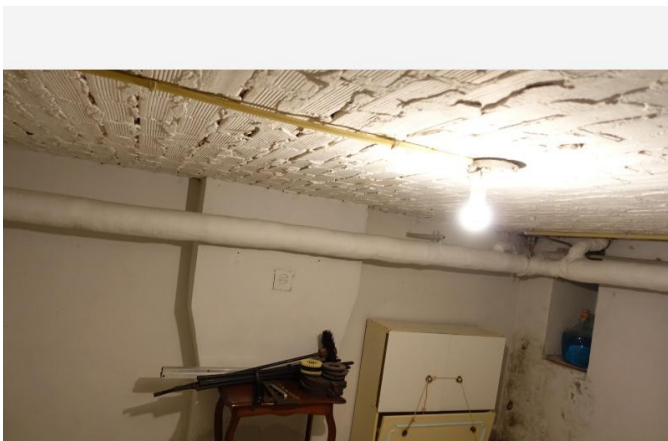
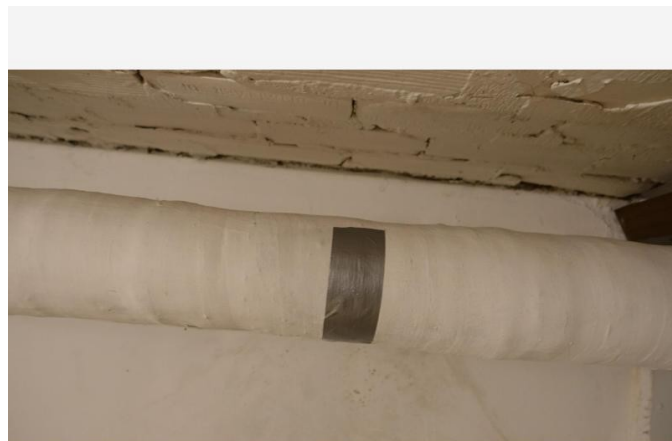
Het asbestmateriaal valt onder de mijlpaal van 2034.

Dringend verwijderen

Eindbeoordeling materiaalrisico	Hoog materiaalrisico en/of hoge kans op vezelvrijgave
---------------------------------	---

Gebondenheid	Categorie 2: niet-hechtgebonden met matrix
Asbestsoort (vezeltype)	Amfibool aanwezig, uitgezonderd crocidoliet
Asbestconcentratie	Laag (< 50%)
Afschermingsgraad van het gehele materiaal	Geheel of deels (ook) vrij aan de binnenlucht
Toestand van het materiaal	Matig beschadigd, matig verweerd

#	Type	Referentie	Resultaat
2.1	Mengmonster	M3 buisisolatie recht	Amosiet

Beschrijving	buisisolatie CV recht
Omgeving	Binnen
Primaire drager	HVAC infrastructuur en uitrusting
Asbestmateriaal	In-situ afwerkingslagen - Thermische isolatie
Bindmiddel van asbestmateriaal	Gips - kalk
Gebondenheid op basis van bindmiddel	Niet-hechtgebonden

- Scherm in afwachting van verwijdering het asbestmateriaal af van luchtstromingen en verstoring: bijvoorbeeld door het te verpakken, te fixeren, af te dekken, signalisatie - afbakening aan te brengen, ...
- Verwijder dit asbestmateriaal zo snel mogelijk. Volg de toestand goed op.

- Hermetische zone (erkend asbestverwijderaar)
Erkend asbestverwijderaar voor een correcte afhandeling.
- Raadpleeg ook het blad toelichtingen achteraan het attest en de site van OVAM betreffende asbest verwijdermethoden.

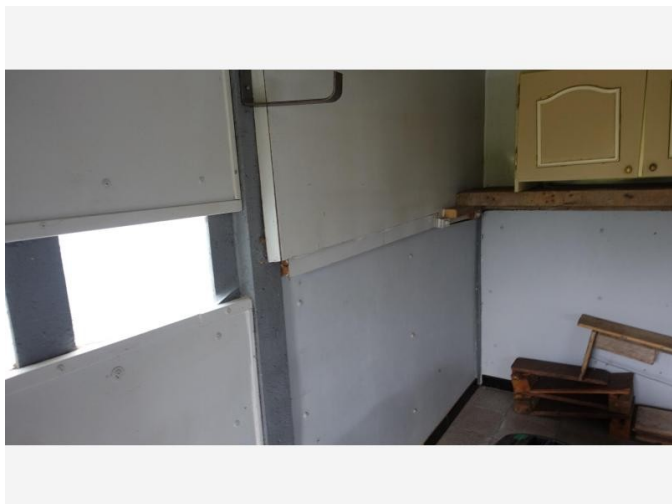
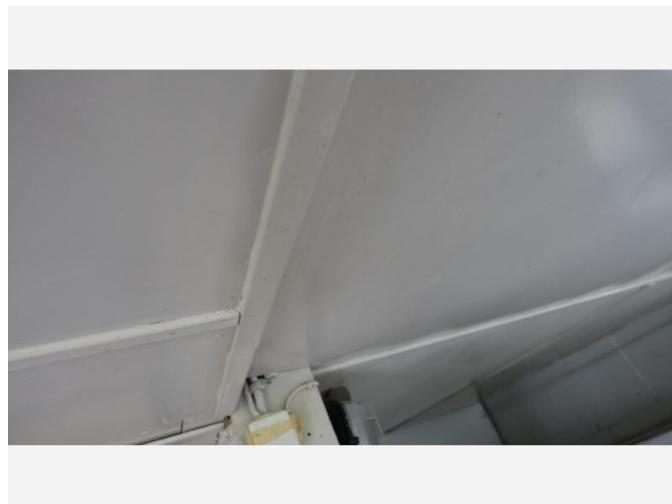
Het asbestmateriaal valt onder de mijlpaal van 2040.

Verwijderen

Eindbeoordeling materiaalrisico	Verhoogd materiaalrisico en/of verhoogde kans op vezelvrijgave
---------------------------------	--

Gebondenheid	Categorie 1: hechtgebonden in oorsprong
Asbestsoort (vezeltype)	Crocidoliet aanwezig
Asbestconcentratie	Laag (< 50%)
Afschermingsgraad van het gehele materiaal	Geheel of deels (ook) vrij aan de binnenlucht
Toestand van het materiaal	Licht beschadigd, licht verweerd. Intact materiaal type Pical – asbestboard of categorie III 'gebondenheid'

Beschrijving	binnenwanden en plafond tuinhuis
Omgeving	Binnen
Primaire drager	Binnenwand
Asbestmateriaal	Plaat, paneel, tablet - Type Menuiserite
Bindmiddel van asbestmateriaal	Cement

- Scherm in afwachting van verwijdering het asbestmateriaal af van luchtstromingen en verstoring: bijvoorbeeld door het te verpakken, te fixeren, af te dekken, signalisatie - afbakening aan te brengen, ...

- Eenvoudige handelingen: mag via doe-het-zelf of door werknemer(s) met opleidingsattest eenvoudige handelingen
Aangezien de grote hoeveelheid te verwijderen asbestmaterialen op de site, best geen afvoer in eigen beheer.
Voorkeur naar erkend aannemer met attest eenvoudige handelingen voor een correcte afhandeling.
Raadpleeg ook het blad toelichtingen achteraan het attest en de site van OVAM betreffen asbest verwijdermethoden.
- Eenvoudige handelingen: enkel door erkend asbestverwijderaar
Erkend asbestverwijderaar voor een correcte afhandeling.

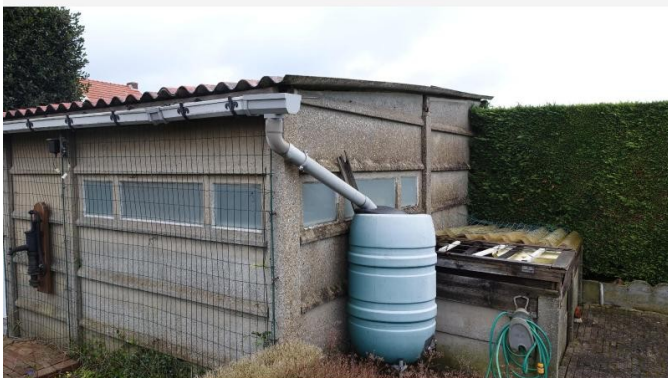
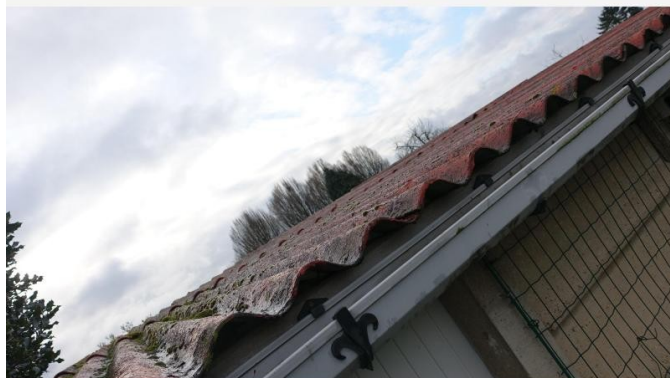
Het asbestmateriaal valt onder de mijlpaal van 2034.

Verwijderen

Eindbeoordeling materiaalrisico	Verhoogd materiaalrisico en/of verhoogde kans op vezelvrijgave
---------------------------------	--

Gebondenheid	Categorie 1: hechtgebonden in oorsprong
Asbestsoort (vezeltype)	Crocidoliet aanwezig
Asbestconcentratie	Laag (< 50%)
Afschermingsgraad van het gehele materiaal	Geheel of deels vrij aan de buitenlucht
Toestand van het materiaal	Matig beschadigd, matig verweerd

Beschrijving	golfplaten dak tuinhuis
Omgeving	Buiten
Primaire drager	Schuin dak
Asbestmateriaal	Dak- en gevelbekleding - Golfplaat
Bindmiddel van asbestmateriaal	Cement
Gebondenheid op basis van bindmiddel	Hecht
Hoeveelheid (oppervlakte - aantal)	• 20,00 m ² - 1 stuk

- Verwijder dit asbestmateriaal zo snel mogelijk. Volg de toestand goed op.

- Eenvoudige handelingen: mag via doe-het-zelf of door werknemer(s) met opleidingsattest eenvoudige handelingen
Aangezien de grote hoeveelheid asbestmaterialen geen werken in eigen beheer uitvoeren.
Erkend aannemer met attest eenvoudige handelingen voor een correcte afhandeling.
Raadpleeg ook het blad toelichtingen achteraan het attest en de site van OVAM betreffen asbest verwijdermethoden.
- Eenvoudige handelingen: enkel door erkend asbestverwijderaar
Erkend asbestverwijderaar voor een correcte afhandeling.
Raadpleeg ook het blad toelichtingen achteraan het attest en de site van OVAM betreffen asbest verwijdermethoden.

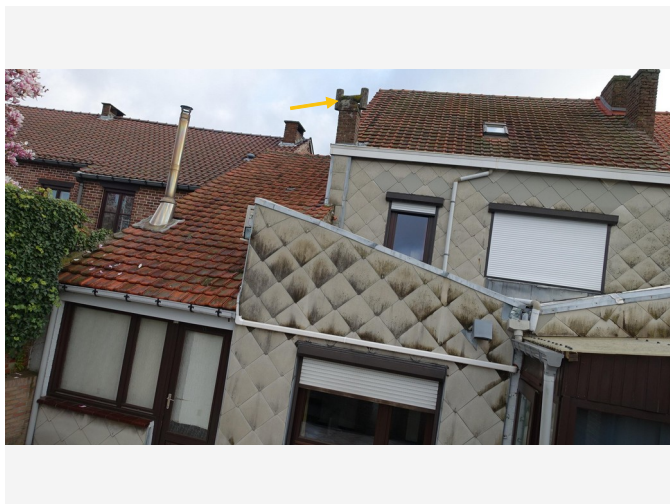
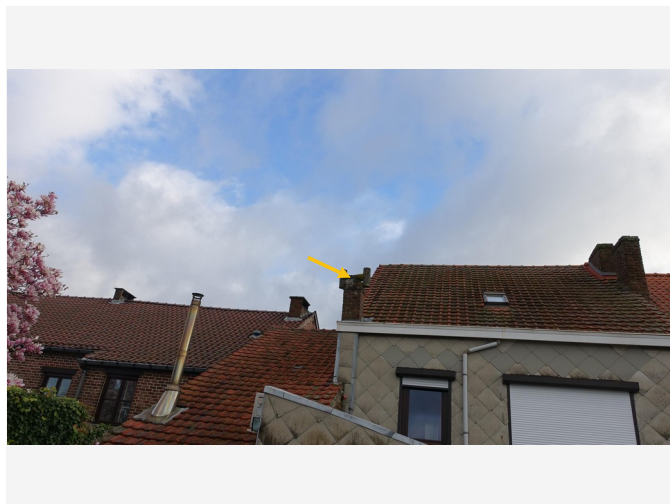
Het asbestmateriaal valt onder de mijlpaal van 2034.

Verwijderen

Eindbeoordeling materiaalrisico	Verhoogd materiaalrisico en/of verhoogde kans op vezelvrijgave
---------------------------------	--

Gebondenheid	Categorie 1: hechtgebonden in oorsprong
Asbestsoort (vezeltype)	Crocidoliet aanwezig
Asbestconcentratie	Laag (< 50%)
Afschermingsgraad van het gehele materiaal	Geheel of deels vrij aan de buitenlucht
Toestand van het materiaal	Matig beschadigd, matig verweerd

Beschrijving	schouwhoed
Omgeving	Buiten
Primaire drager	Schuin dak
Asbestmateriaal	Schouwhoed, ventilatiekap (anti-windval)
Bindmiddel van asbestmateriaal	Cement
Gebondenheid op basis van bindmiddel	Hecht
Hoeveelheid (gewicht - aantal)	• 10,00 kg - 1 stuk

- Zorg voor een veilig beheer en verwijder dit asbestmateriaal wanneer het bij werken eenvoudig bereikbaar wordt. Controleer de toestand jaarlijks op wijzigingen.

- Eenvoudige handelingen: mag via doe-het-zelf of door werknemer(s) met opleidingsattest eenvoudige handelingen
Erkend aannemer met attest eenvoudige handelingen voor een correcte afhandeling.
Raadpleeg ook het blad toelichtingen achteraan het attest en de site van OVAM betreffen asbest verwijdermethoden.
- Eenvoudige handelingen: enkel door erkend asbestverwijderaar
Erkend asbestverwijderaar voor een correcte afhandeling.
Raadpleeg ook het blad toelichtingen achteraan het attest en de site van OVAM betreffen asbest verwijdermethoden.

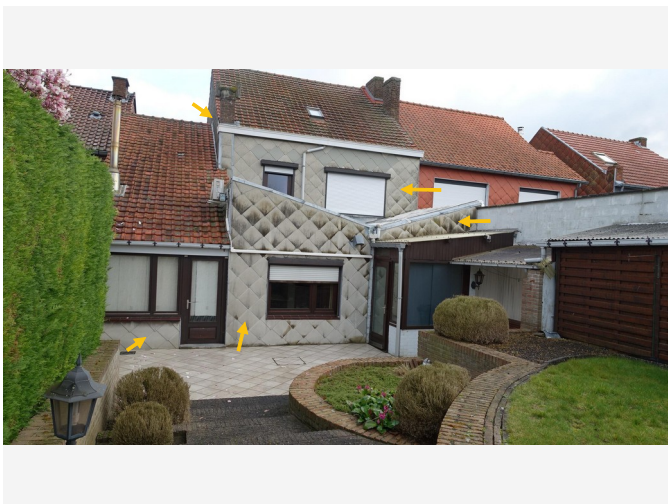
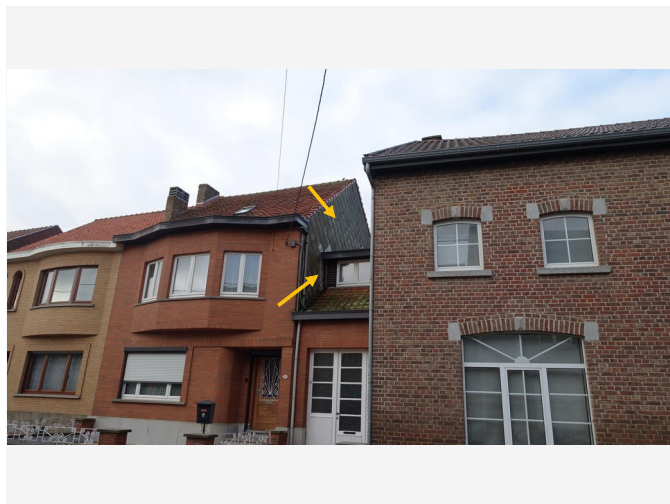
Het asbestmateriaal valt onder de mijlpaal van 2034.

Verwijderen

Beschrijving	wandleien achtergevel en zijgevels
Omgeving	Buiten
Primaire drager	Wand buitenschil
Asbestmateriaal	Dak- en gevelbekleding - Lei, shingle
Bindmiddel van asbestmateriaal	Cement
Gebondenheid op basis van bindmiddel	Hecht

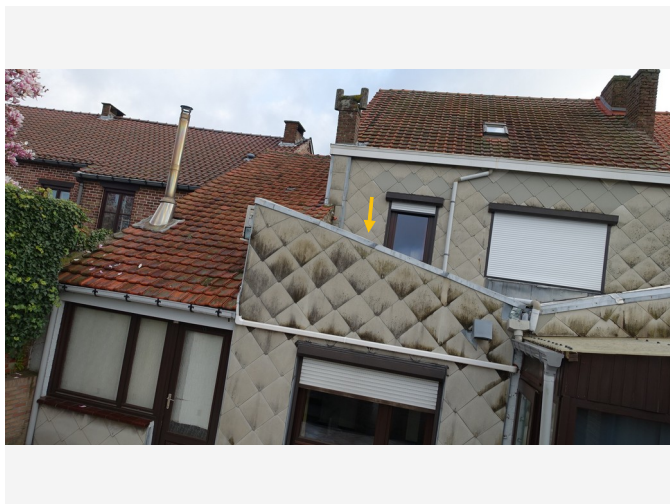
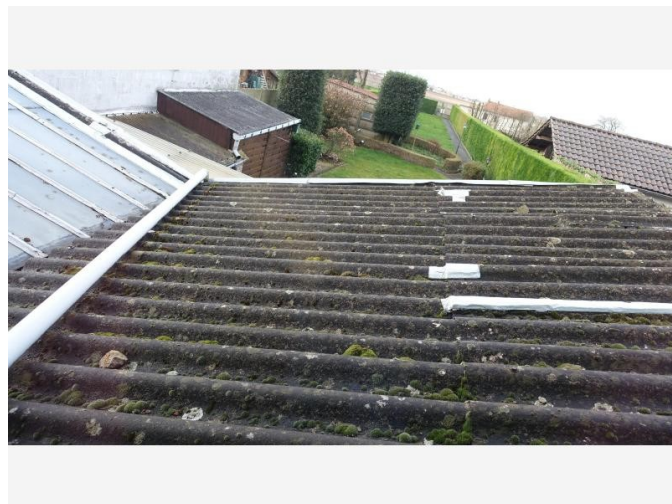
Beschrijving	golfplaten dak zithoek
Omgeving	Buiten
Primaire drager	Schuin dak
Asbestmateriaal	Dak- en gevelbekleding - Golfplaat
Bindmiddel van asbestmateriaal	Cement
Gebondenheid op basis van bindmiddel	Hecht

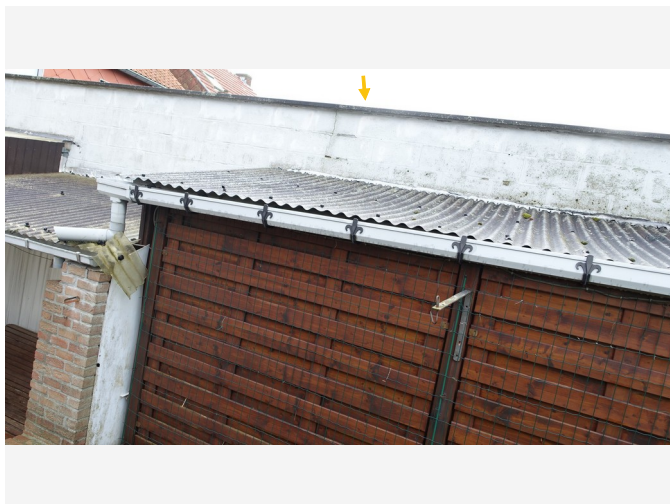
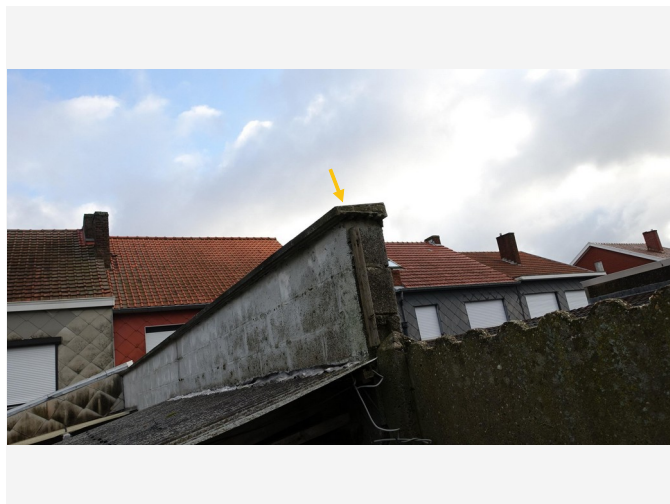
Beschrijving	deksteen scheidingsmuur
Omgeving	Buiten
Primaire drager	Wand vrijstaand (scheidingsmuur, ...)
Asbestmateriaal	Deksteen, muurkap - Hol
Bindmiddel van asbestmateriaal	Cement

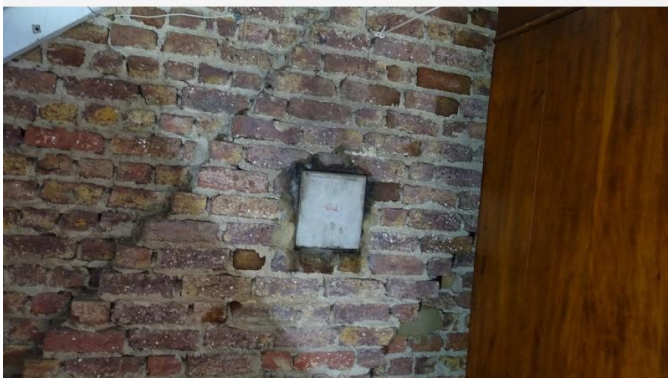
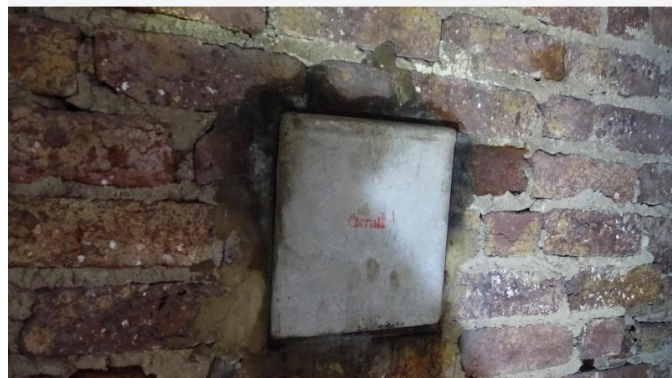
Beschrijving	roetschuiven garage, kelder en zolder
Omgeving	Binnen
Primaire drager	Binnenwand
Asbestmateriaal	Brandwerende afsluiting (prefab geheel) - (vlinder)klep
Bindmiddel van asbestmateriaal	Cement
Gebondenheid op basis van bindmiddel	Hecht
Hoeveelheid (gewicht - aantal)	• 2,00 kg - 3 stuks
Totaal gewicht	6,00 kg

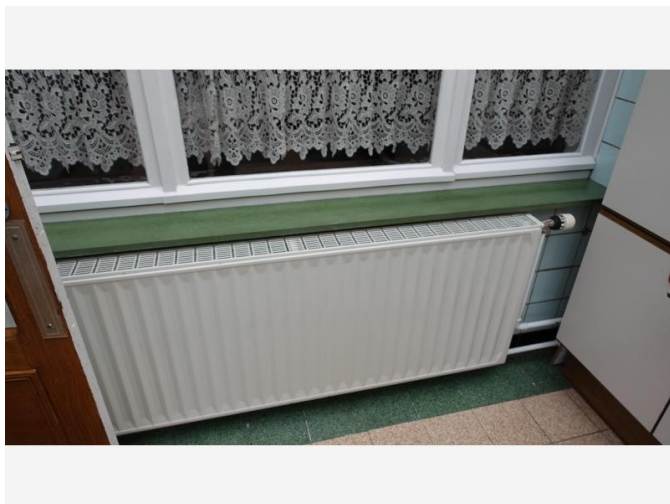
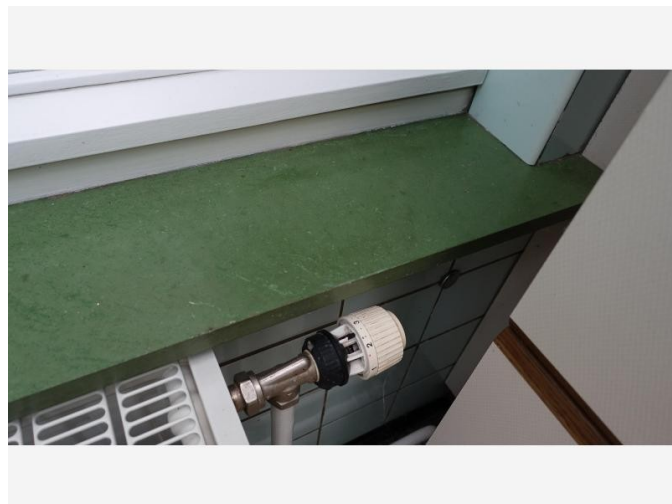
Beschrijving	massal vensterbanken
Omgeving	Binnen
Primaire drager	Wandopening verticaal (raam, deur, ...)
Asbestmateriaal	Plaat, paneel, tablet - Type Massal
Bindmiddel van asbestmateriaal	Cement
Gebondenheid op basis van bindmiddel	Hecht
Hoeveelheid (oppervlakte - dikte - aantal)	• 4,00 m ² - 1,50 cm - 1 stuk
Totaal volume	0,06 m ³
Eenvoudig bereikbaar	Ja
Bevestigingswijze	• Verlijmd, ingegoten, versmeerd

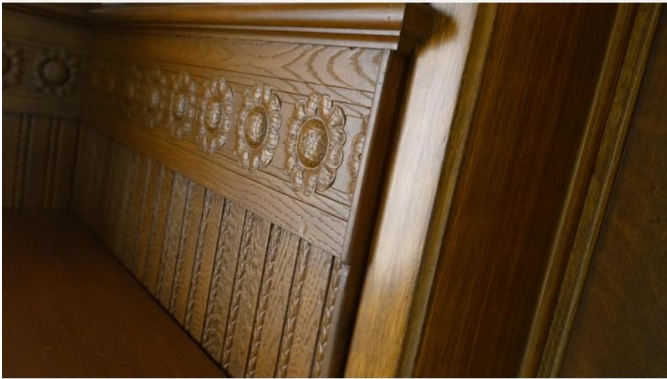
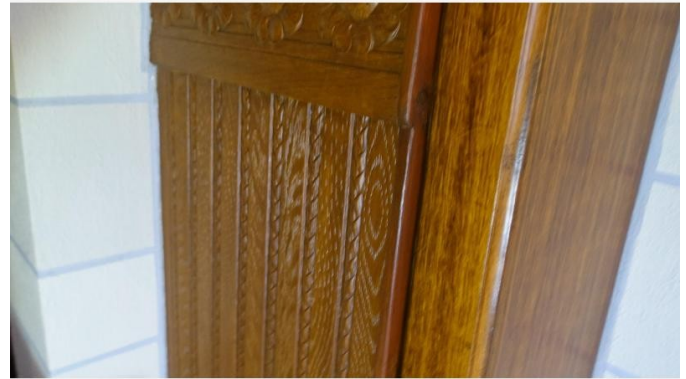
Beschrijving	lambrisering gang/traphal/overloop
Omgeving	Binnen
Primaire drager	Binnenwand
Asbestmateriaal	Dak- en gevelbekleding - Plaat
Bindmiddel van asbestmateriaal	Cement
