Asbestinventarisatetest

Houtstraat 88, 3890 Gingelom

Attestnummer : 20250116-000315.000

Uitgegeven op : 16.01.2025

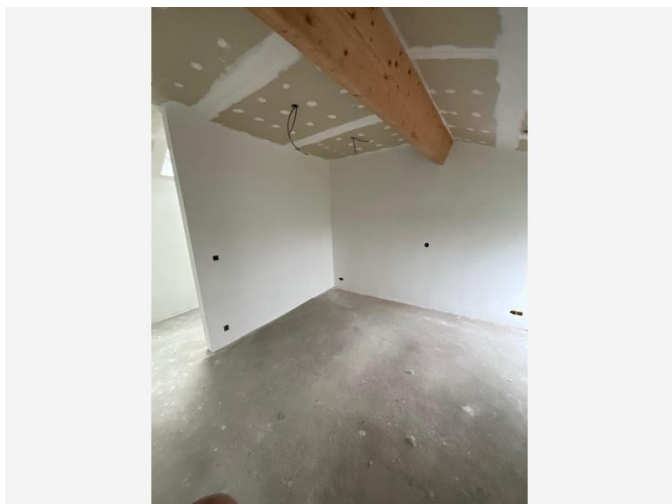
Er zijn binnenwanden afgewerkt met vals plaatmateriaal .

Het is niet duidelijk of er verdacht pleisterwerk of ander materiaal aanwezig is achter deze valse wanden, het is aangewezen om bijkomend onderzoek uit te voeren bij werken.

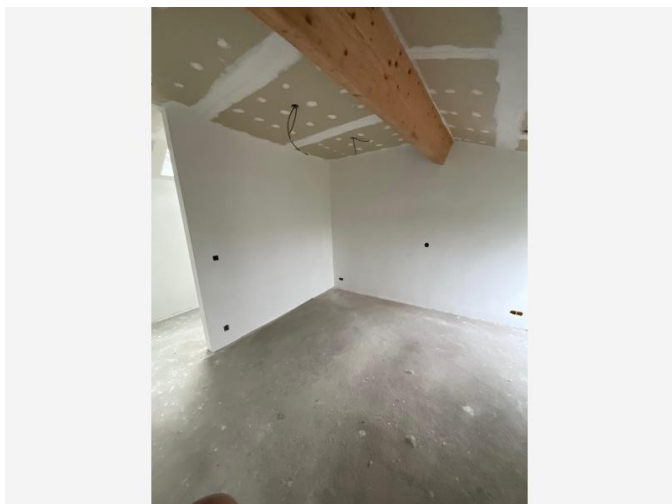
Er zijn plafonds afgewerkt met vals plaatmateriaal .

Het is niet duidelijk of er verdacht pleisterwerk of ander materiaal aanwezig is achter deze valse plafonds, het is aangewezen om bijkomend onderzoek uit te voeren bij werken.

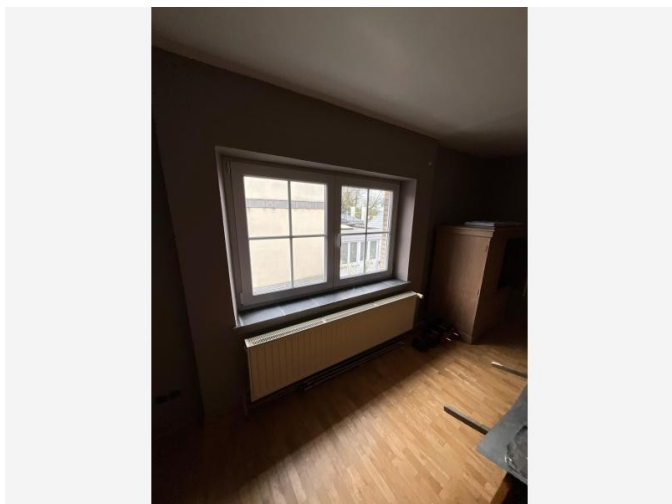
De ramen zijn afgewerkt met siliconen, deze zijn niet verdacht.

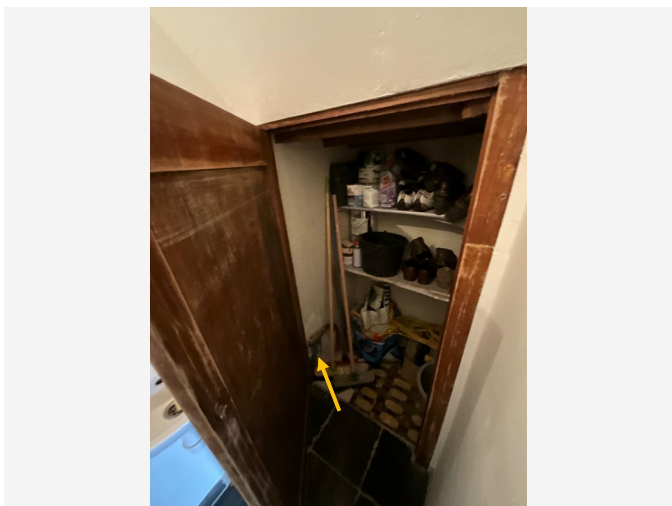
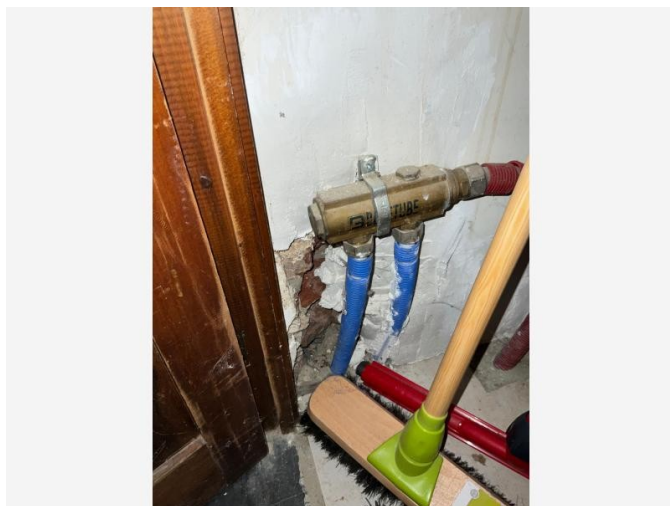
Conclusie

Geen asbest

#	Type	Referentie	Resultaat
4.1	Mengmonster	1	Geen asbest
