Asbestinventarisatetest

Koningin Astridlaan 5, 3400 Landen

Attestnummer : 20241026-000029.000

Niet-asbestveilig

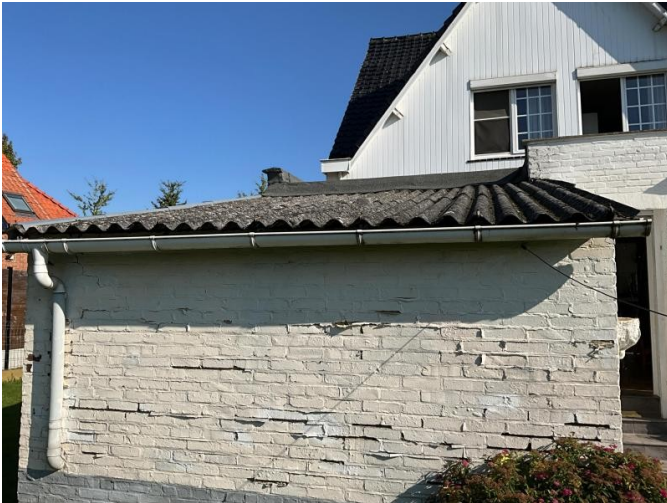
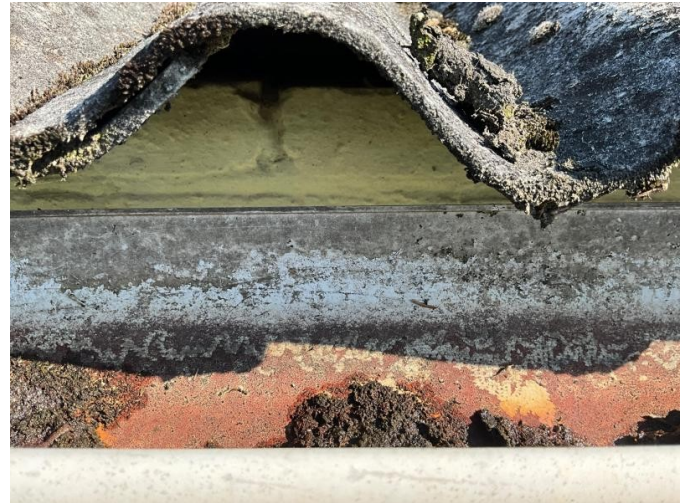
Fiche 1: Mos in de dakgoot

Asbestmateriaal - afvalstof

Het asbestmateriaal valt onder de mijlpaal van 2040.

Dringend verwijderen

- Verwijder het asbestafval.

- Eenvoudige handelingen: mag via doe-het-zelf of door werknemer(s) met opleidingsattest eenvoudige handelingen
Verwijder het afval via het riool.

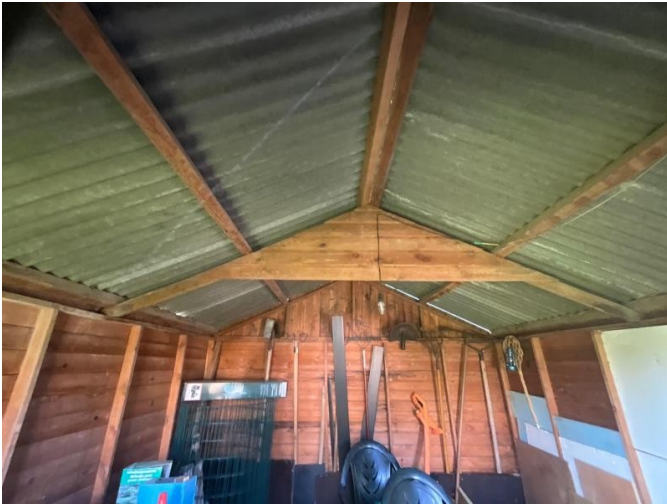
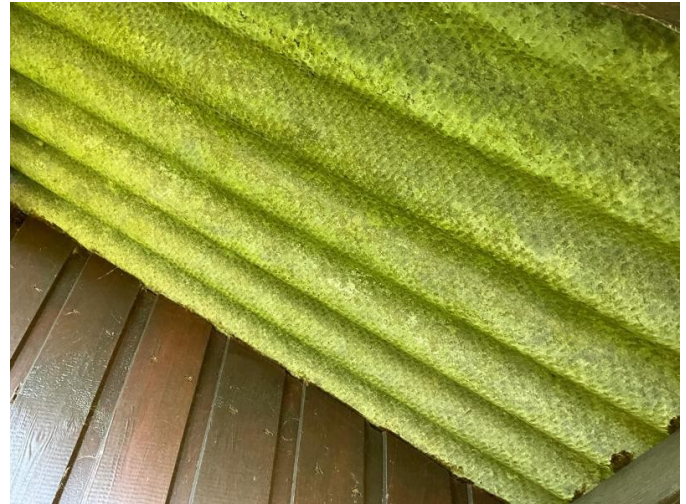
Het asbestmateriaal valt onder de mijlpaal van 2034.

Dringend verwijderen

Eindbeoordeling materiaalrisico	Hoog materiaalrisico en/of hoge kans op vezelvrijgave
---------------------------------	---

Gebondenheid	Categorie 1: hechtgebonden in oorsprong
Asbestsoort (vezeltype)	Crocidoliet aanwezig
Asbestconcentratie	Laag (< 50%)
Afschermingsgraad van het gehele materiaal	Geheel of deels (ook) vrij aan de binnenlucht
Toestand van het materiaal	Matig beschadigd, matig verweerd

Beschrijving	Dak bestaande uit golfplaten tuinhuis
Omgeving	Grenst aan binnen- en buitenlucht
Primaire drager	Schuin dak
Asbestmateriaal	Dak- en gevelbekleding - Golfplaat
Bindmiddel van asbestmateriaal	Cement
Gebondenheid op basis van bindmiddel	Hecht
Hoeveelheid (oppervlakte - aantal)	<ul style="list-style-type: none">• 16,00 m² - 1 stuk
Totale oppervlakte	16,00 m ²
Eenvoudig bereikbaar	Ja
Bevestigingswijze	<ul style="list-style-type: none">• Geklemd• Geschroefd
Identificatiemethode	Vaststelling zonder monsternamen
Destructieve handeling voor identificatie	Nee
Opmerking	De hoeveelheid is een schatting en kan afwijken van de werkelijke toestand.

- Verwijder dit asbestmateriaal zo snel mogelijk. Volg de toestand goed op.
- Hemelwater dat afspoelt van asbestcement daken of gevels kan asbestdeeltjes bevatten. Gebruik het enkel voor gesloten circuits (bv. spoelen toiletten). Reinig na het vervangen van het dak of de gevel de dakgoten en regenwaterput of -ton om asbesthoudend sediment of slib te verwijderen

- Eenvoudige handelingen: mag via doe-het-zelf of door werknemer(s) met opleidingsattest eenvoudige handelingen
Deze toepassing kan door een aannemer die over een opleidingsattest eenvoudige handelingen beschikt of door een particulier (doe-het-zelf), verwijderd worden indien er geen verhoogd risico op vrijgave van asbestvezels (max. concentratie 0,01 vezels/cm³ - CODEX Art. VI.3-54) ontstaat en de toepassing voorafgaand wordt gefixeerd/bevochtigd; de individuele elementen zonder machinale werktuigen en zonder breken of gooien een voor een losgemaakt worden; en ten slotte in gesloten verpakking weggevoerd worden naar een erkend afvalpunt (recyclagepark).

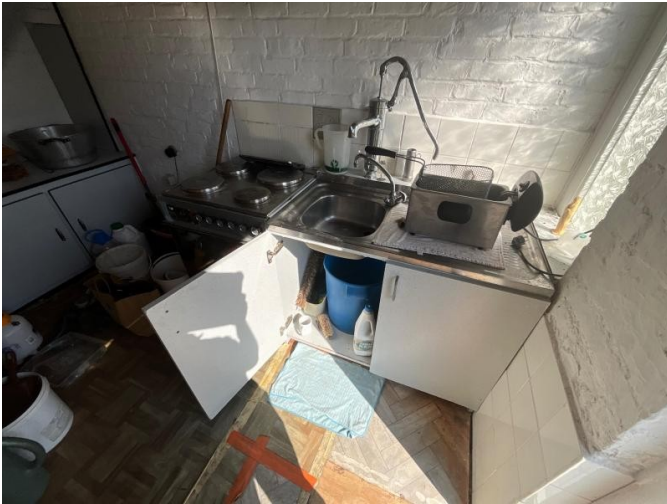
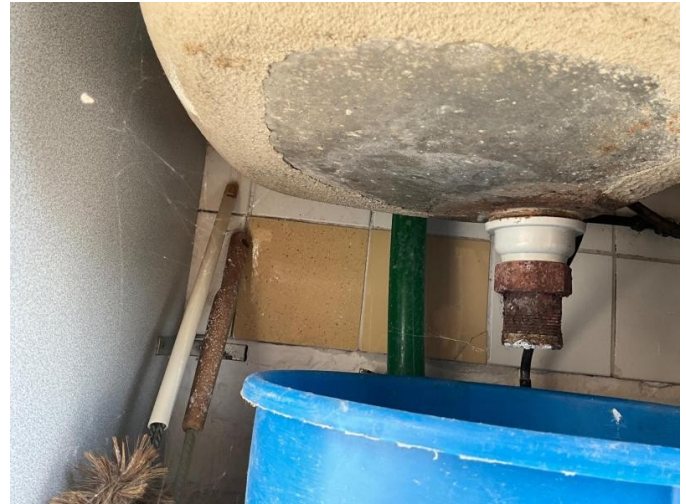
Het asbestmateriaal valt onder de mijlpaal van 2040.

Dringend verwijderen

Eindbeoordeling materiaalrisico	Hoog materiaalrisico en/of hoge kans op vezelvrijgave
---------------------------------	---

Gebondenheid	Categorie 1: hechtgebonden in oorsprong
Asbestsoort (vezeltype)	Alleen chrysotiel
Asbestconcentratie	Laag (< 50%)
Afschermingsgraad van het gehele materiaal	Geheel of deels (ook) vrij aan de binnenlucht
Toestand van het materiaal	Zwaar beschadigd, zwaar verweerd

#	Type	Referentie	Resultaat
3.1	Puntmonster	2024-066-A1	Chrysotiel

Beschrijving	Coating spoelbak
Omgeving	Binnen
Primaire drager	HVAC infrastructuur en uitrusting
Asbestmateriaal	In-situ afwerkingslagen - Verf, coating
Bindmiddel van asbestmateriaal	Bitumen (roofing, teer, asfalt)
Gebondenheid op basis van bindmiddel	Hecht
Hoeveelheid (oppervlakte - aantal)	<ul style="list-style-type: none">• 0,40 m² - 1 stuk
Totale oppervlakte	0,40 m ²
Eenvoudig bereikbaar	Ja
Bevestigingswijze	<ul style="list-style-type: none">• Verlijmd, ingegoten, versmeerd
Identificatiemethode	Vaststelling met monstername
Destructieve handeling voor identificatie	Nee
Opmerking	De hoeveelheid is een schatting en kan afwijken van de werkelijke toestand

- Zorg voor een veilig beheer en verwijder dit asbestmateriaal wanneer het bij werken eenvoudig bereikbaar wordt. Controleer de toestand jaarlijks op wijzigingen.

- Eenvoudige handelingen: mag via doe-het-zelf of door werknemer(s) met opleidingsattest eenvoudige handelingen
Deze toepassing kan door een aannemer die over een opleidingsattest eenvoudige handelingen beschikt of door een particulier (doe-het-zelf), verwijderd worden indien er geen verhoogd risico op vrijgave van asbestvezels (max. concentratie 0,01 vezels/cm³ - CODEX Art. VI.3-54) ontstaat en de toepassing voorafgaand wordt gefixeerd/bevochtigd; de individuele elementen zonder machinale werktuigen en zonder breken of gooien een voor een losgemaakt worden; en ten slotte in gesloten verpakking weggevoerd worden naar een erkend afvalpunt (recyclagepark).

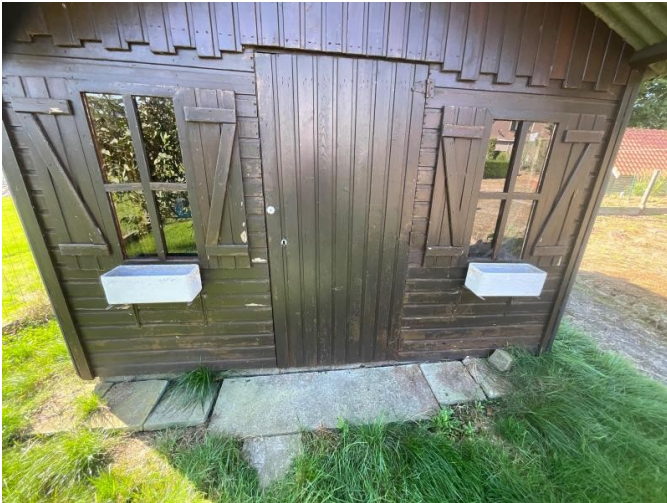
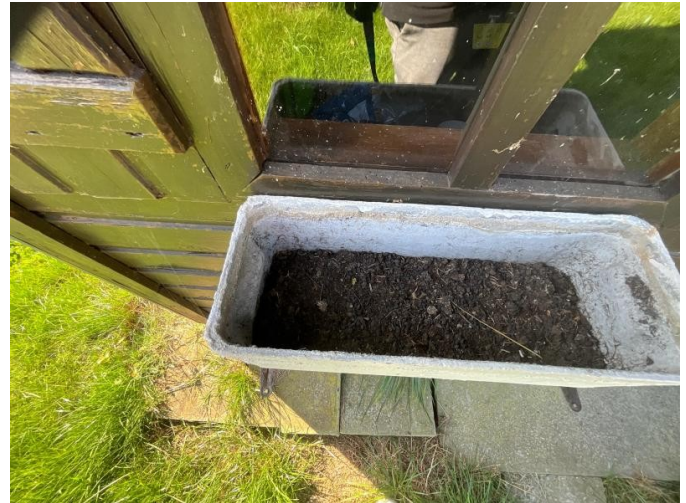
Het asbestmateriaal valt onder de mijlpaal van 2040.

Dringend verwijderen

Beschrijving	Afval bloembakken
Type afvalstof	Betreft stock-voorraad of gedemonteerde asbestmaterialen
Aanwezige resten	Twee bloembakken
Omgeving	Buiten
Primaire drager	Wand buitenschil
Asbestmaterialen	<ul style="list-style-type: none">Bak, reservoir, kuip, bloembak
Bindmiddel van asbestmateriaal	Cement
Gebondenheid op basis van bindmiddel	Hecht
Hoeveelheid (gewicht - aantal)	<ul style="list-style-type: none">8,00 kg - 1 stuk
Totaal gewicht	8,00 kg
Eenvoudig bereikbaar	Ja
Identificatiemethode	Vaststelling zonder monsternamen
Opmerking	De hoeveelheid is een schatting.

- Verwijder het asbestafval.

- Eenvoudige handelingen: mag via doe-het-zelf of door werknemer(s) met opleidingsattest eenvoudige handelingen
Deze toepassing kan door een aannemer die over een opleidingsattest eenvoudige handelingen beschikt of door een particulier (doe-het-zelf), verwijderd worden indien er geen verhoogd risico op vrijgave van asbestvezels (max. concentratie 0,01 vezels/cm³ - CODEX Art. VI.3-54) ontstaat en de toepassing voorafgaand wordt gefixeerd/bevochtigd; de individuele elementen zonder machinale werktuigen en zonder breken of gooien een voor een losgemaakt worden; en ten slotte in gesloten verpakking weggevoerd worden naar een erkend afvalpunt (recyclagepark).

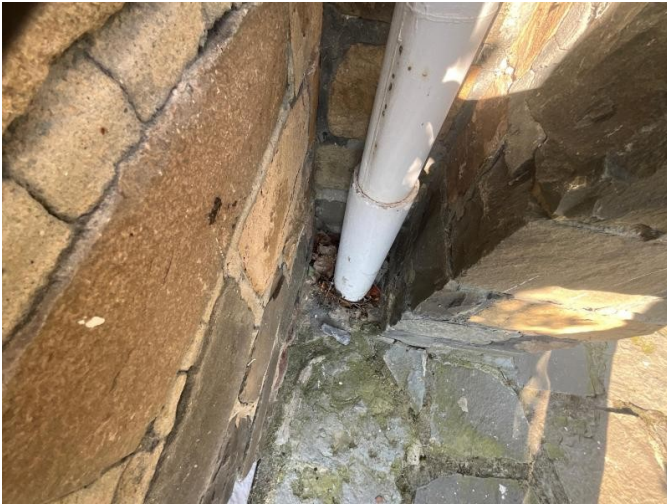
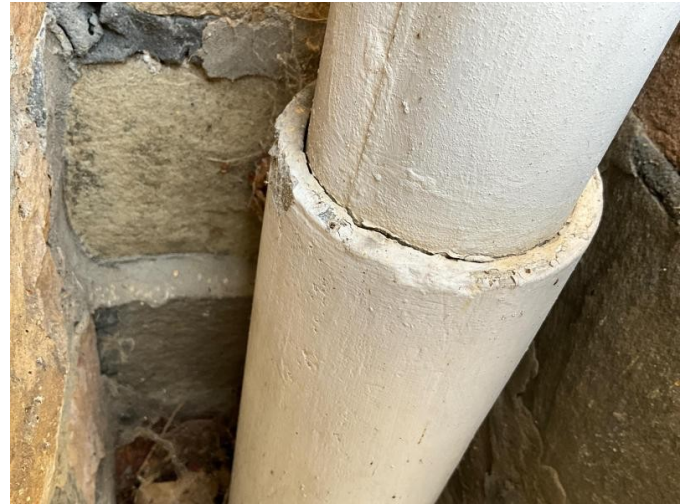
Beschrijving	Cementbuis regenpijp
Omgeving	Buiten
Primaire drager	Schacht-koker (technisch)
Asbestmateriaal	Buis, koker, leiding, pijp, doorvoer
Bindmiddel van asbestmateriaal	Cement
Gebondenheid op basis van bindmiddel	Hecht
Hoeveelheid (lengte - omtrek - dikte - aantal)	<ul style="list-style-type: none">• 0,50 m - 25,00 cm - 1,00 cm - 1 stuk
Totaal volume	0,001 m ³
Eenvoudig bereikbaar	Ja
Bevestigingswijze	<ul style="list-style-type: none">• Verlijmd, ingegoten, versmeerd
Identificatiemethode	Vaststelling zonder monstername
Destructieve handeling voor identificatie	Nee
Opmerking	De precieze lengte is onbekend

- Eenvoudige handelingen: mag via doe-het-zelf of door werknemer(s) met opleidingsattest eenvoudige handelingen
Deze toepassing kan door een aannemer die over een opleidingsattest eenvoudige handelingen beschikt of door een particulier (doe-het-zelf), verwijderd worden indien er geen verhoogd risico op vrijgave van asbestvezels (max. concentratie 0,01 vezels/cm³ - CODEX Art. VI.3-54) ontstaat en de toepassing voorafgaand wordt gefixeerd/bevochtigd; de individuele elementen zonder machinale werktuigen en zonder breken of gooien een voor een losgemaakt worden; en ten slotte in gesloten verpakking weggevoerd worden naar een erkend afvalpunt (recyclagepark).

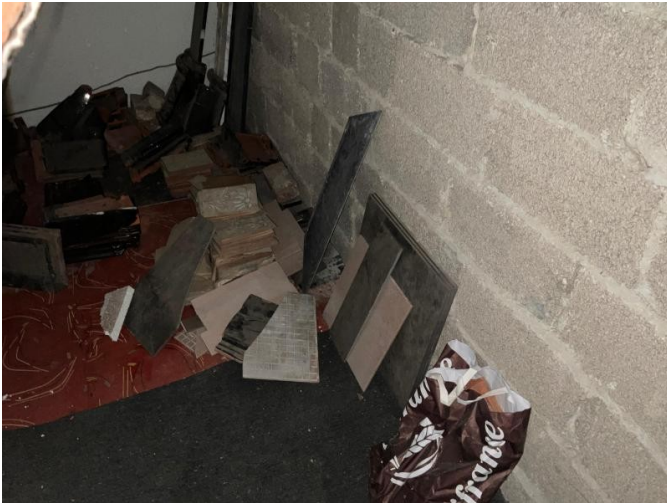
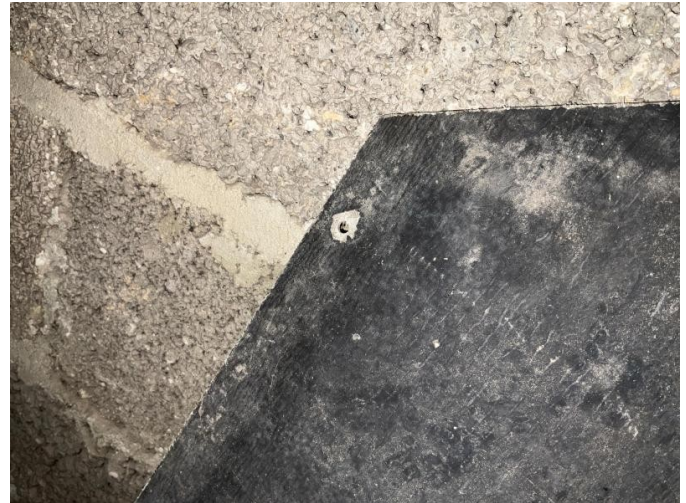
Beschrijving	Afval (reserve leien)
Type afvalstof	Betreft stock-voorraad of gedemonteerde asbestmaterialen
Aanwezige resten	
Omgeving	Binnen
Primaire drager	Vloer
Asbestmaterialen	<ul style="list-style-type: none">Dak- en gevelbekleding - Lei, shingle
Bindmiddel van asbestmateriaal	Cement
Gebondenheid op basis van bindmiddel	Hecht
Hoeveelheid (gewicht - aantal)	<ul style="list-style-type: none">2,00 kg - 1 stuk
Totaal gewicht	2,00 kg
Eenvoudig bereikbaar	Ja
Identificatiemethode	Vaststelling zonder monstername
Opmerking	De hoeveelheid is een schatting.

- Eenvoudige handelingen: mag via doe-het-zelf of door werknemer(s) met opleidingsattest eenvoudige handelingen
Deze toepassing kan door een aannemer die over een opleidingsattest eenvoudige handelingen beschikt of door een particulier (doe-het-zelf), verwijderd worden indien er geen verhoogd risico op vrijgave van asbestvezels (max. concentratie 0,01 vezels/cm³ - CODEX Art. VI.3-54) ontstaat en de toepassing voorafgaand wordt gefixeerd/bevochtigd; de individuele elementen zonder machinale werktuigen en zonder breken of gooien een voor een losgemaakt worden; en ten slotte in gesloten verpakking weggevoerd worden naar een erkend afvalpunt (recyclagepark).

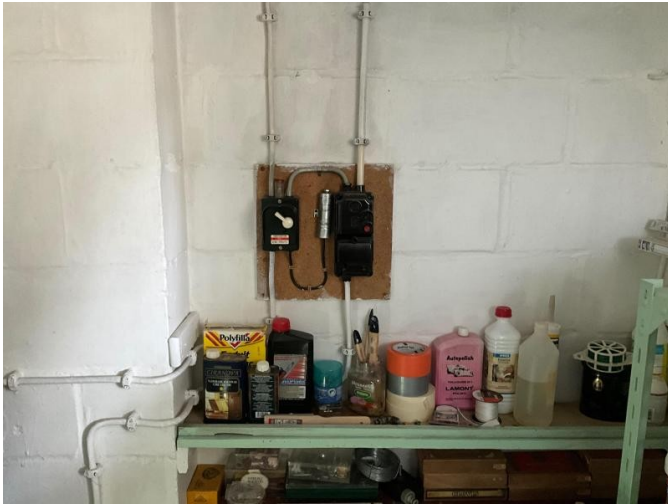
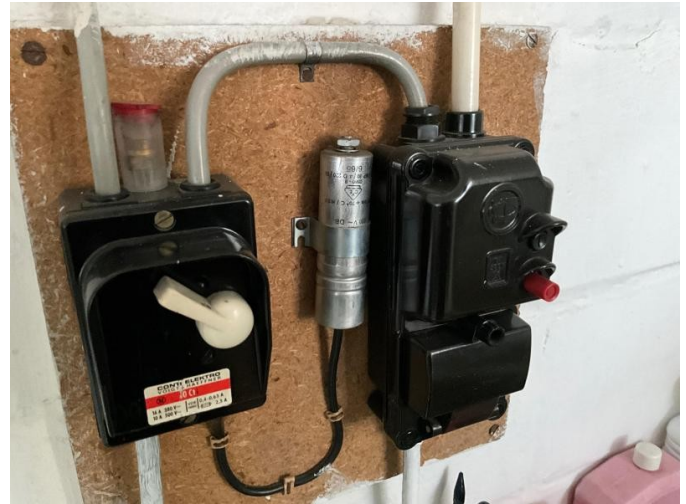
Beschrijving	Bakeliet schakelaars/stopcontacten
Omgeving	Binnen
Primaire drager	Communicatie en elektrische infrastructuur en uitrusting
Asbestmateriaal	Plaat, paneel, tablet - Type Bakeliet
Bindmiddel van asbestmateriaal	Kunststof of -hars
Gebondenheid op basis van bindmiddel	Hecht
Hoeveelheid (oppervlakte - dikte - aantal)	• 0,10 m ² - 1,00 cm - 1 stuk
Totaal volume	0,001 m ³
Eenvoudig bereikbaar	Ja
Bevestigingswijze	• Geschroefd
Identificatiemethode	Vaststelling zonder monstername
Destructieve handeling voor identificatie	Nee
Opmerking	De hoeveelheid is een schatting

- Eenvoudige handelingen: mag via doe-het-zelf of door werknemer(s) met opleidingsattest eenvoudige handelingen
Deze toepassing kan door een aannemer die over een opleidingsattest eenvoudige handelingen beschikt of door een particulier (doe-het-zelf), verwijderd worden indien er geen verhoogd risico op vrijgave van asbestvezels (max. concentratie 0,01 vezels/cm³ - CODEX Art. VI.3-54) ontstaat en de toepassing voorafgaand wordt gefixeerd/bevochtigd; de individuele elementen zonder machinale werktuigen en zonder breken of gooien een voor een losgemaakt worden; en ten slotte in gesloten verpakking weggevoerd worden naar een erkend afvalpunt (recyclagepark).

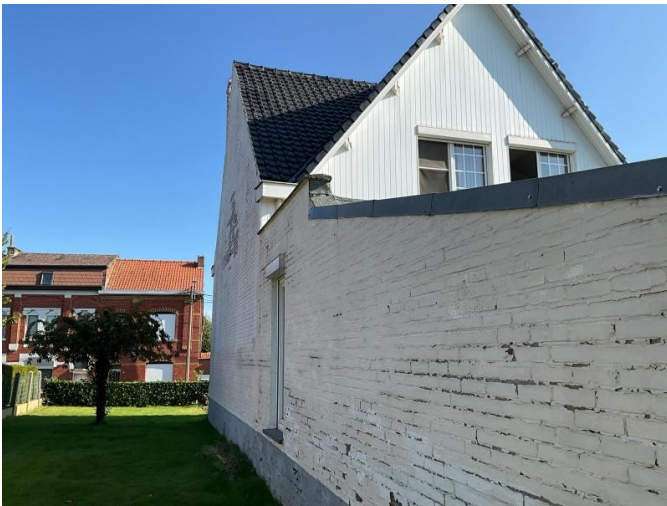
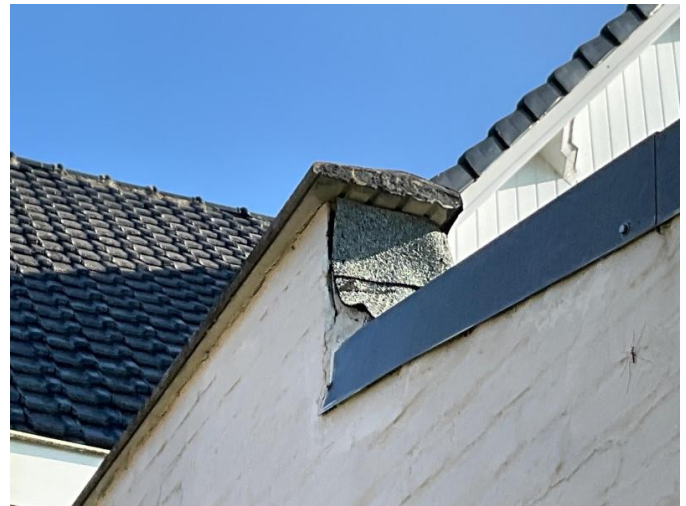
Beschrijving	Deksteen
Omgeving	Buiten
Primaire drager	Wand vrijstaand (scheidingsmuur, ...)
Asbestmateriaal	Deksteen, muurkap - Hol
Bindmiddel van asbestmateriaal	Cement
Gebondenheid op basis van bindmiddel	Hecht
Hoeveelheid (oppervlakte - dikte - aantal)	• 1,00 m ² - 4,00 cm - 1 stuk
Totaal volume	0,04 m ³
Eenvoudig bereikbaar	Ja
Bevestigingswijze	• Verlijmd, ingegoten, versmeerd
Identificatiemethode	Vaststelling zonder monstername
Destructieve handeling voor identificatie	Nee
Opmerking	De precieze hoeveelheid kan afwijken.

- Eenvoudige handelingen: mag via doe-het-zelf of door werknemer(s) met opleidingsattest eenvoudige handelingen
Deze toepassing kan door een aannemer die over een opleidingsattest eenvoudige handelingen beschikt of door een particulier (doe-het-zelf), verwijderd worden indien er geen verhoogd risico op vrijgave van asbestvezels (max. concentratie 0,01 vezels/cm³ - CODEX Art. VI.3-54) ontstaat en de toepassing voorafgaand wordt gefixeerd/bevochtigd; de individuele elementen zonder machinale werktuigen en zonder breken of gooien een voor een losgemaakt worden; en ten slotte in gesloten verpakking weggevoerd worden naar een erkend afvalpunt (recyclagepark).

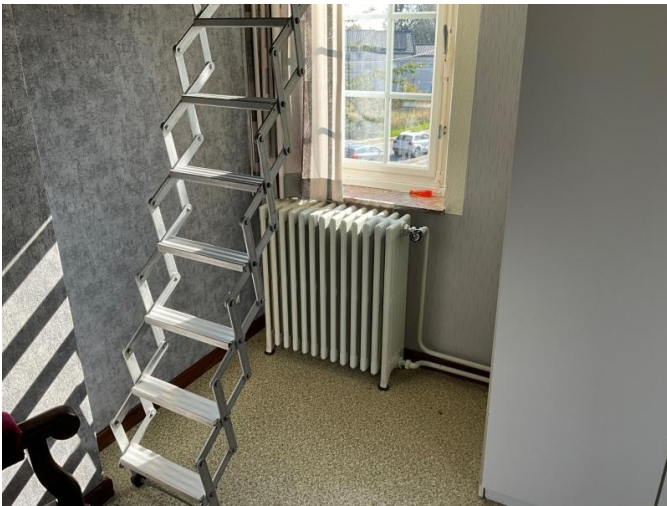
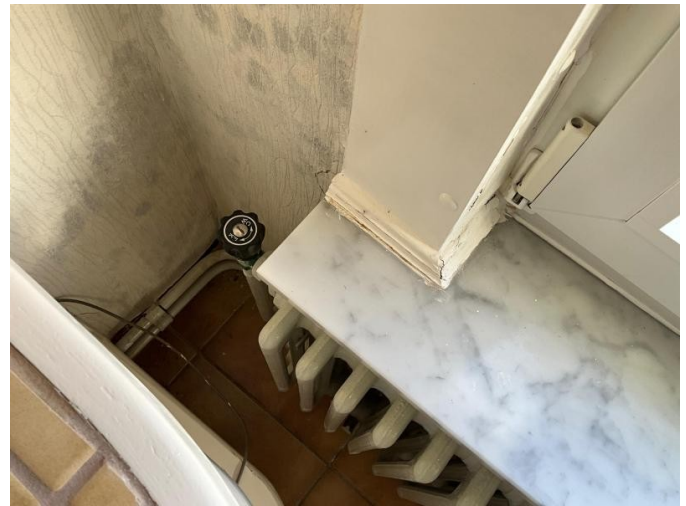
Beschrijving	Radiatorknoppen
Omgeving	Binnen
Primaire drager	Ruimteverwarming
Asbestmateriaal	Plaat, paneel, tablet - Type Bakeliet
Bindmiddel van asbestmateriaal	Kunststof of -hars
Gebondenheid op basis van bindmiddel	Hecht
Hoeveelheid (oppervlakte - dikte - aantal)	• 0,20 m ² - 1,00 cm - 1 stuk
Totaal volume	0,002 m ³
Eenvoudig bereikbaar	Ja
Bevestigingswijze	• Geschroefd
Identificatiemethode	Vaststelling zonder monstername
Destructieve handeling voor identificatie	Nee
Opmerking	De hoeveelheid is een schatting.

- Eenvoudige handelingen: mag via doe-het-zelf of door werknemer(s) met opleidingsattest eenvoudige handelingen
Deze toepassing kan door een aannemer die over een opleidingsattest eenvoudige handelingen beschikt of door een particulier (doe-het-zelf), verwijderd worden indien er geen verhoogd risico op vrijgave van asbestvezels (max. concentratie 0,01 vezels/cm³ - CODEX Art. VI.3-54) ontstaat en de toepassing voorafgaand wordt gefixeerd/bevochtigd; de individuele elementen zonder machinale werktuigen en zonder breken of gooien een voor een losgemaakt worden; en ten slotte in gesloten verpakking weggevoerd worden naar een erkend afvalpunt (recyclagepark).

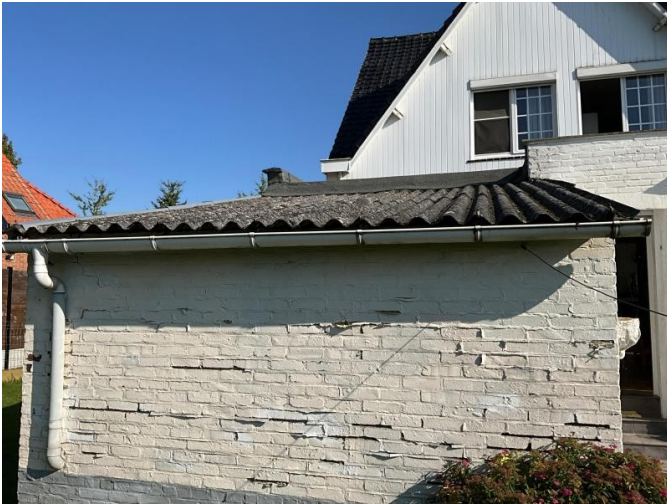
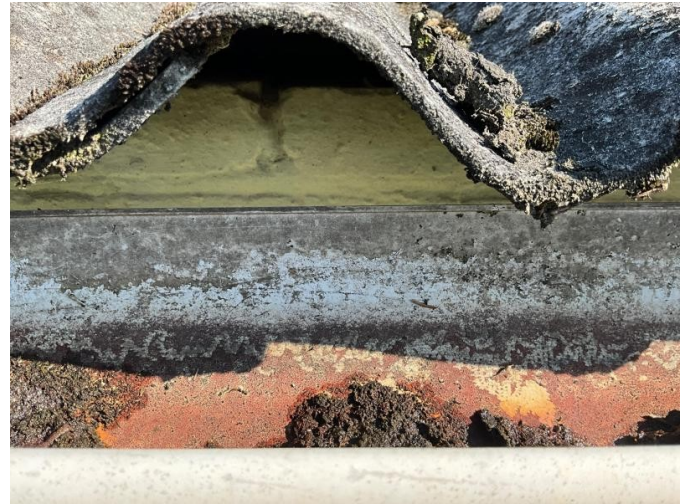
Beschrijving	Dak bestaande uit golfplaten 1
Omgeving	Buiten
Primaire drager	Schuin dak
Asbestmateriaal	Dak- en gevelbekleding - Golfplaat
Bindmiddel van asbestmateriaal	Cement
Gebondenheid op basis van bindmiddel	Hecht
Hoeveelheid (oppervlakte - aantal)	<ul style="list-style-type: none">• 20,00 m² - 1 stuk
Totale oppervlakte	20,00 m ²
Eenvoudig bereikbaar	Ja
Bevestigingswijze	<ul style="list-style-type: none">• Geklemd• Geschroefd
Identificatiemethode	Vaststelling zonder monsternamen
Destructieve handeling voor identificatie	Nee
Opmerking	De hoeveelheid is een schatting en kan afwijken van de werkelijke toestand.

- Eenvoudige handelingen: mag via doe-het-zelf of door werknemer(s) met opleidingsattest eenvoudige handelingen
Deze toepassing kan door een aannemer die over een opleidingsattest eenvoudige handelingen beschikt of door een particulier (doe-het-zelf), verwijderd worden indien er geen verhoogd risico op vrijgave van asbestvezels (max. concentratie 0,01 vezels/cm³ - CODEX Art. VI.3-54) ontstaat en de toepassing voorafgaand wordt gefixeerd/bevochtigd; de individuele elementen zonder machinale werktuigen en zonder breken of gooien een voor een losgemaakt worden; en ten slotte in gesloten verpakking weggevoerd worden naar een erkend afvalpunt (recyclagepark).

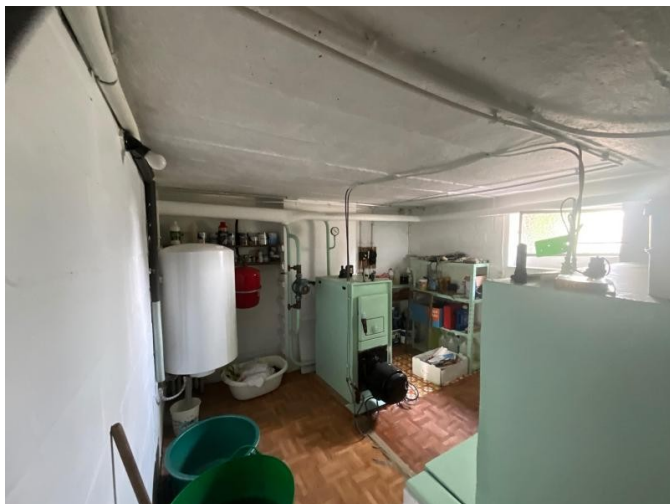
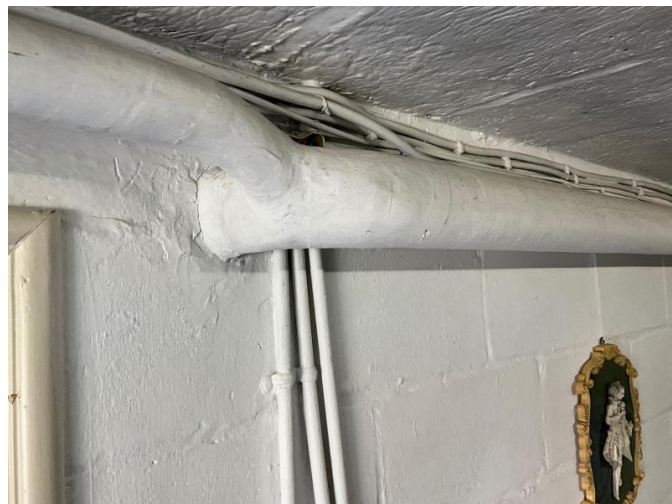
Beschrijving	Leidingisolatie (gips)
Omgeving	Binnen
Primaire drager	HVAC infrastructuur en uitrusting
Asbestmateriaal	In-situ afwerkingslagen - Thermische isolatie
Bindmiddel van asbestmateriaal	Gips - kalk
Gebondenheid op basis van bindmiddel	Niet-hechtgebonden
Hoeveelheid (lengte - omtrek - dikte - aantal)	<ul style="list-style-type: none">• 25,00 m - 60,00 cm - 2,00 cm - 1 stuk
Totaal volume	0,30 m ³
Eenvoudig bereikbaar	Ja
Bevestigingswijze	<ul style="list-style-type: none">• Verlijmd, ingegoten, versmeerd
Identificatiemethode	Vaststelling met monstername
Destructieve handeling voor identificatie	Nee
Opmerking	<p>De hoeveelheid is een schatting en kan afwijken van de werkelijke toestand. Rechte stukken en bochten worden waar mogelijk apart bemonsterd.</p> <p>A2 = rechte delen A3 = bochten</p>

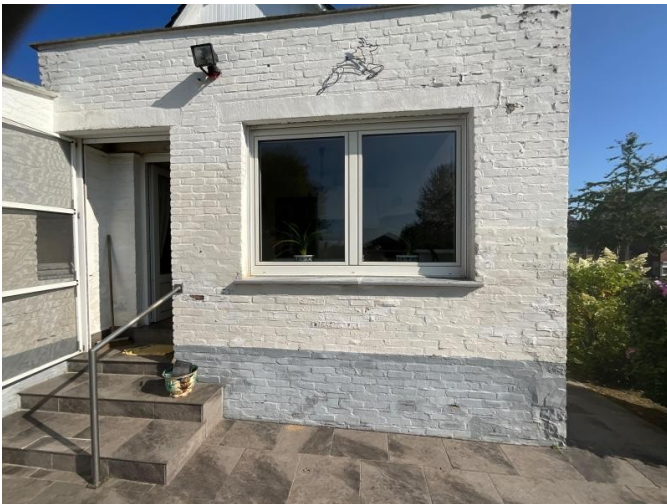
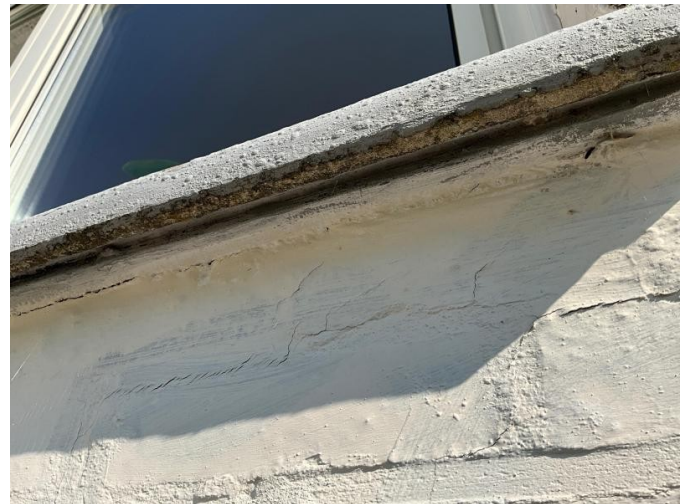
Beschrijving	Vensterbank buiten
Omgeving	Buiten
Primaire drager	Wandopening verticaal (raam, deur, ...)
Asbestmateriaal	Deksteen, muurkap - Hol
Bindmiddel van asbestmateriaal	Cement
Gebondenheid op basis van bindmiddel	Hecht
Hoeveelheid (oppervlakte - dikte - aantal)	• 0,40 m ² - 4,00 cm - 1 stuk
Totaal volume	0,016 m ³
Eenvoudig bereikbaar	Ja
Bevestigingswijze	• Verlijmd, ingegoten, versmeerd
Identificatiemethode	Vaststelling zonder monsternamen
Destructieve handeling voor identificatie	Nee
Opmerking	De hoeveelheid is een schatting en kan afwijken van de werkelijke toestand.

- Eenvoudige handelingen: mag via doe-het-zelf of door werknemer(s) met opleidingsattest eenvoudige handelingen
Deze toepassing kan door een aannemer die over een opleidingsattest eenvoudige handelingen beschikt of door een particulier (doe-het-zelf), verwijderd worden indien er geen verhoogd risico op vrijgave van asbestvezels (max. concentratie 0,01 vezels/cm³ - CODEX Art. VI.3-54) ontstaat en de toepassing voorafgaand wordt gefixeerd/bevochtigd; de individuele elementen zonder machinale werktuigen en zonder breken of gooien een voor een losgemaakt worden; en ten slotte in gesloten verpakking weggevoerd worden naar een erkend afvalpunt (recyclagepark).

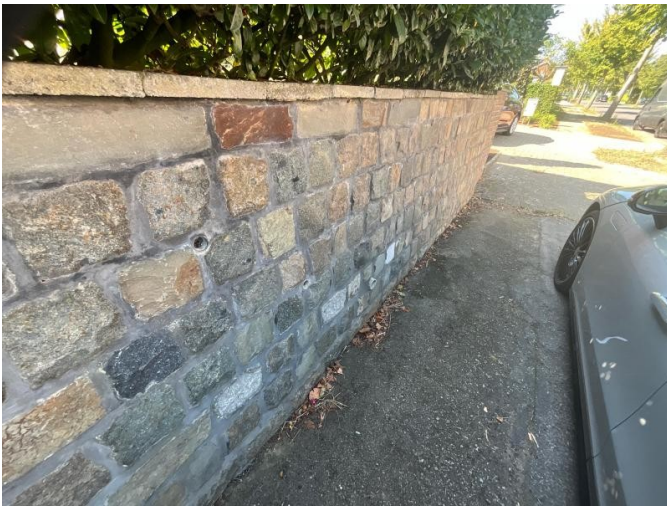
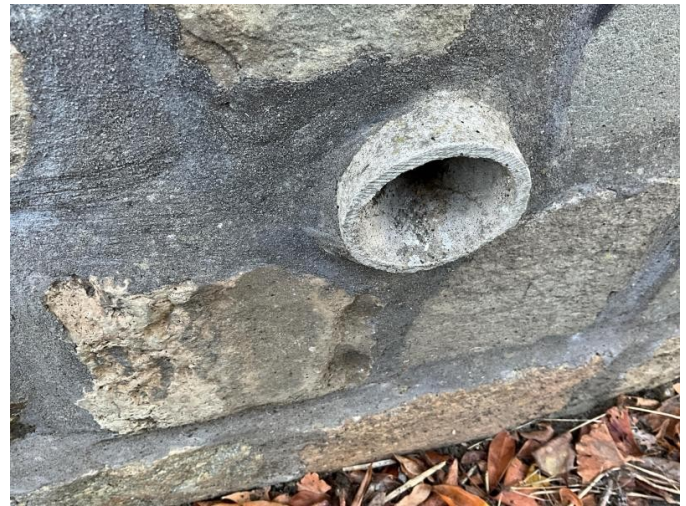
Beschrijving	Cement afvoer buis
Omgeving	Buiten
Primaire drager	Infrastructuur hemelwater (opvang en afvoer)
Asbestmateriaal	Buis, koker, leiding, pijp, doorvoer
Bindmiddel van asbestmateriaal	Cement
Gebondenheid op basis van bindmiddel	Hecht
Hoeveelheid (lengte - omtrek - dikte - aantal)	<ul style="list-style-type: none">• 0,20 m - 25,00 cm - 1,00 cm - 1 stuk
Totaal volume	< 0,001 m ³
Eenvoudig bereikbaar	Ja
Bevestigingswijze	<ul style="list-style-type: none">• Verlijmd, ingegoten, versmeerd
Identificatiemethode	Vaststelling zonder monstername
Destructieve handeling voor identificatie	Nee
Opmerking	De precieze lengte is onbekend

- Eenvoudige handelingen: mag via doe-het-zelf of door werknemer(s) met opleidingsattest eenvoudige handelingen
Deze toepassing kan door een aannemer die over een opleidingsattest eenvoudige handelingen beschikt of door een particulier (doe-het-zelf), verwijderd worden indien er geen verhoogd risico op vrijgave van asbestvezels (max. concentratie 0,01 vezels/cm³ - CODEX Art. VI.3-54) ontstaat en de toepassing voorafgaand wordt gefixeerd/bevochtigd; de individuele elementen zonder machinale werktuigen en zonder breken of gooien een voor een losgemaakt worden; en ten slotte in gesloten verpakking weggevoerd worden naar een erkend afvalpunt (recyclagepark).

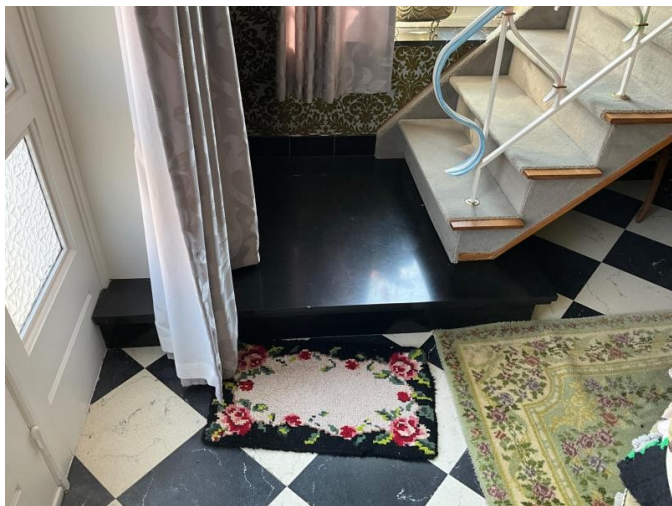
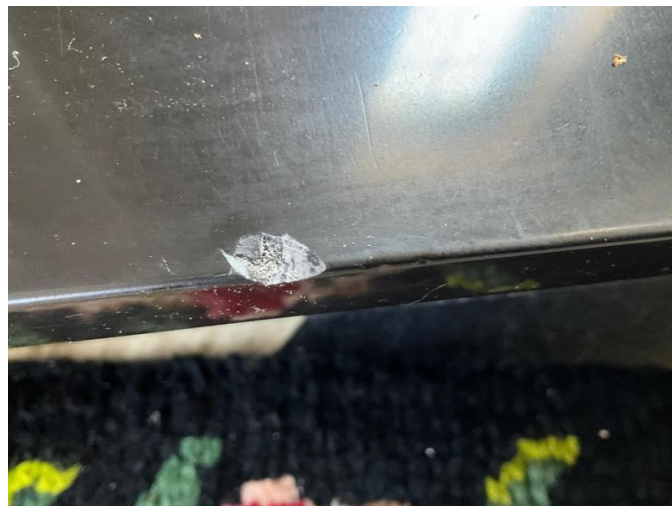
Beschrijving	Plaat in verdacht materiaal type massal
Omgeving	Binnen
Primaire drager	Vloer
Asbestmateriaal	Plaat, paneel, tablet - Type Massal
Bindmiddel van asbestmateriaal	Cement
Gebondenheid op basis van bindmiddel	Hecht
Hoeveelheid (oppervlakte - dikte - aantal)	• 4,00 m ² - 4,00 cm - 1 stuk
Totaal volume	0,16 m ³
Eenvoudig bereikbaar	Ja
Bevestigingswijze	• Verlijmd, ingegoten, versmeerd
Identificatiemethode	Vaststelling zonder monsternamen
Destructieve handeling voor identificatie	Nee
Opmerking	<p>De hoeveelheid is een schatting en kan afwijken van de werkelijke toestand.</p> <p>Voer bijkomende staalname uit voor uitsluiting. het materiaal is asbestverdacht en kan enkel na analyse in erkend labo uitgesloten worden.</p>

- Eenvoudige handelingen: mag via doe-het-zelf of door werknemer(s) met opleidingsattest eenvoudige handelingen
Deze toepassing kan door een aannemer die over een opleidingsattest eenvoudige handelingen beschikt of door een particulier (doe-het-zelf), verwijderd worden indien er geen verhoogd risico op vrijgave van asbestvezels (max. concentratie 0,01 vezels/cm³ - CODEX Art. VI.3-54) ontstaat en de toepassing voorafgaand wordt gefixeerd/bevochtigd; de individuele elementen zonder machinale werktuigen en zonder breken of gooien een voor een losgemaakt worden; en ten slotte in gesloten verpakking weggevoerd worden naar een erkend afvalpunt (recyclagepark).

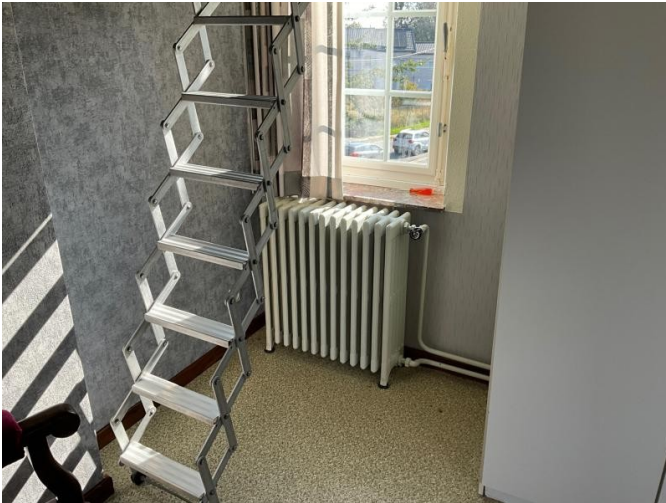
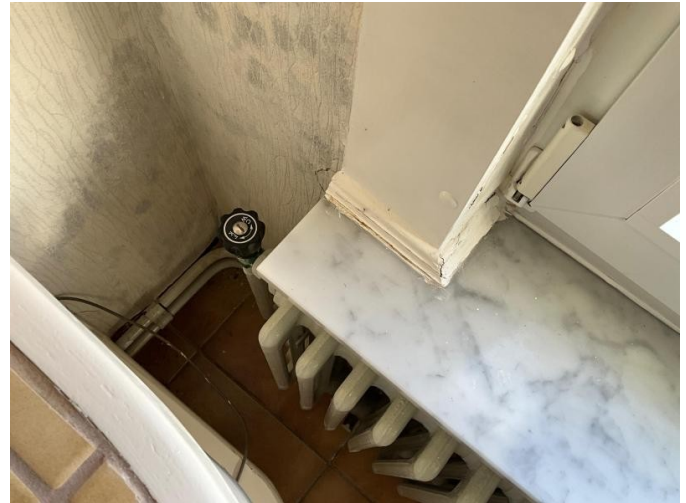
Fiche 20: Pleisterwerk wanden

Geen asbest

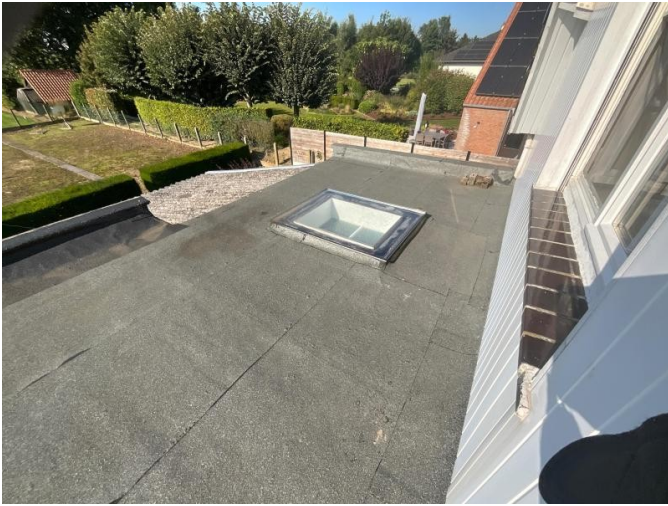
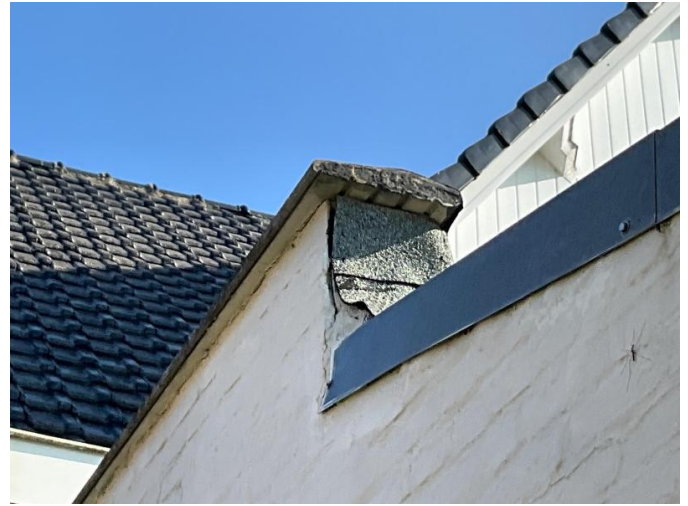
Fiche 21: Roofing

Geen asbest

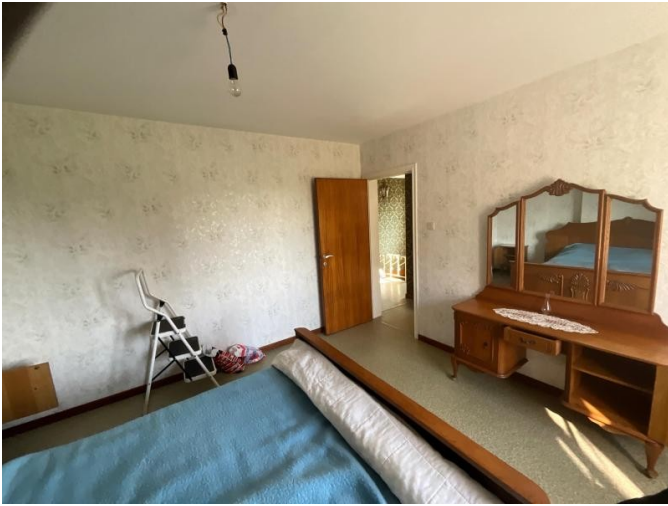
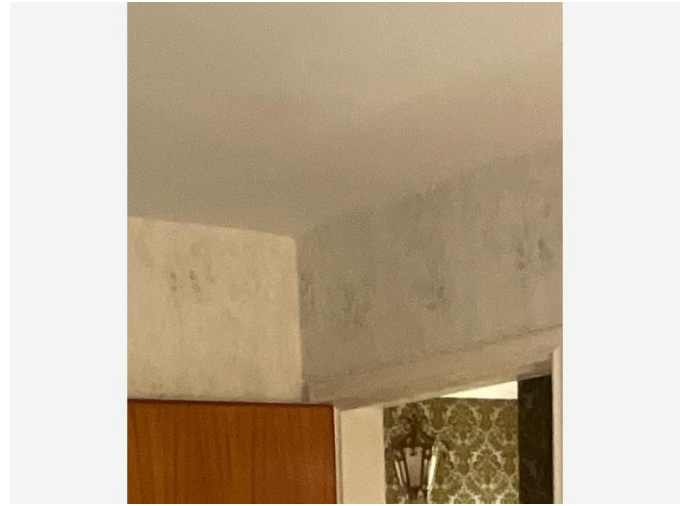
Fiche 22: Pleisterwerk plafonds

Geen asbest
