# Asbestinventarisatetest

Handelsstraat 6, 3401 Landen

Attestnummer : 20230906-000008.000

Uitgegeven op : 06.09.2023

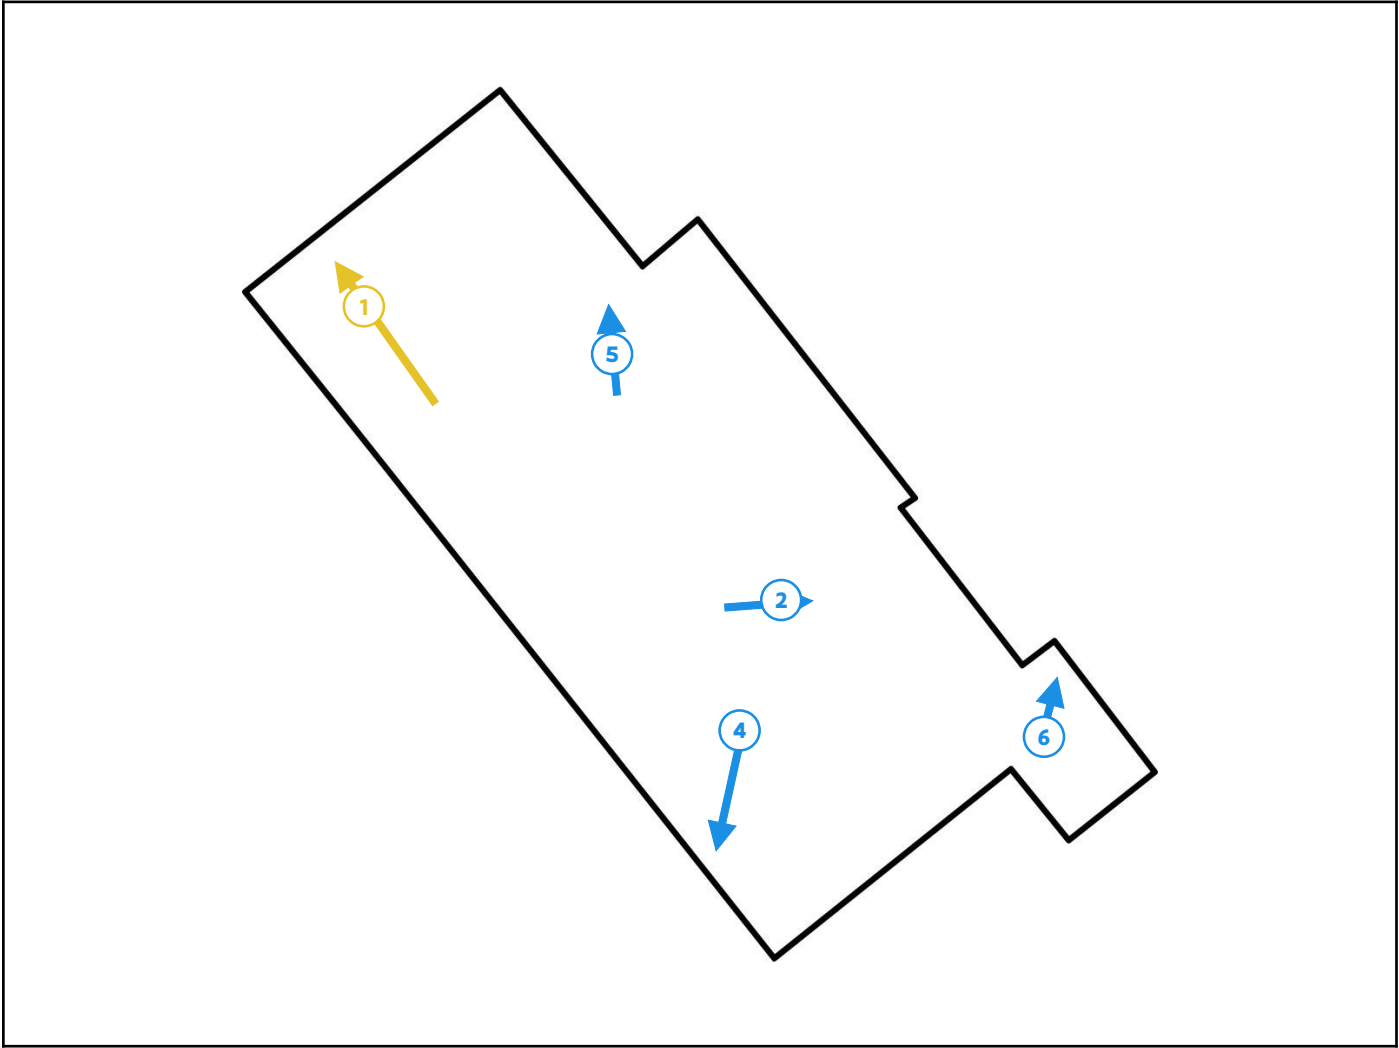
# Plan 1.2: gelijkvloers

| Beschrijving | Type | Actie |
|---|---|---|
| 1. massal vensterbank | Asbestmateriaal | Zorgvuldig beheren |
| 2. Muurpleister | Geen asbest | - |
| 4. tegels grote ruimte | Geen asbest | - |
| 5. Plafondpleister | Geen asbest | - |
| 6. schoorsteen | Geen asbest | - |

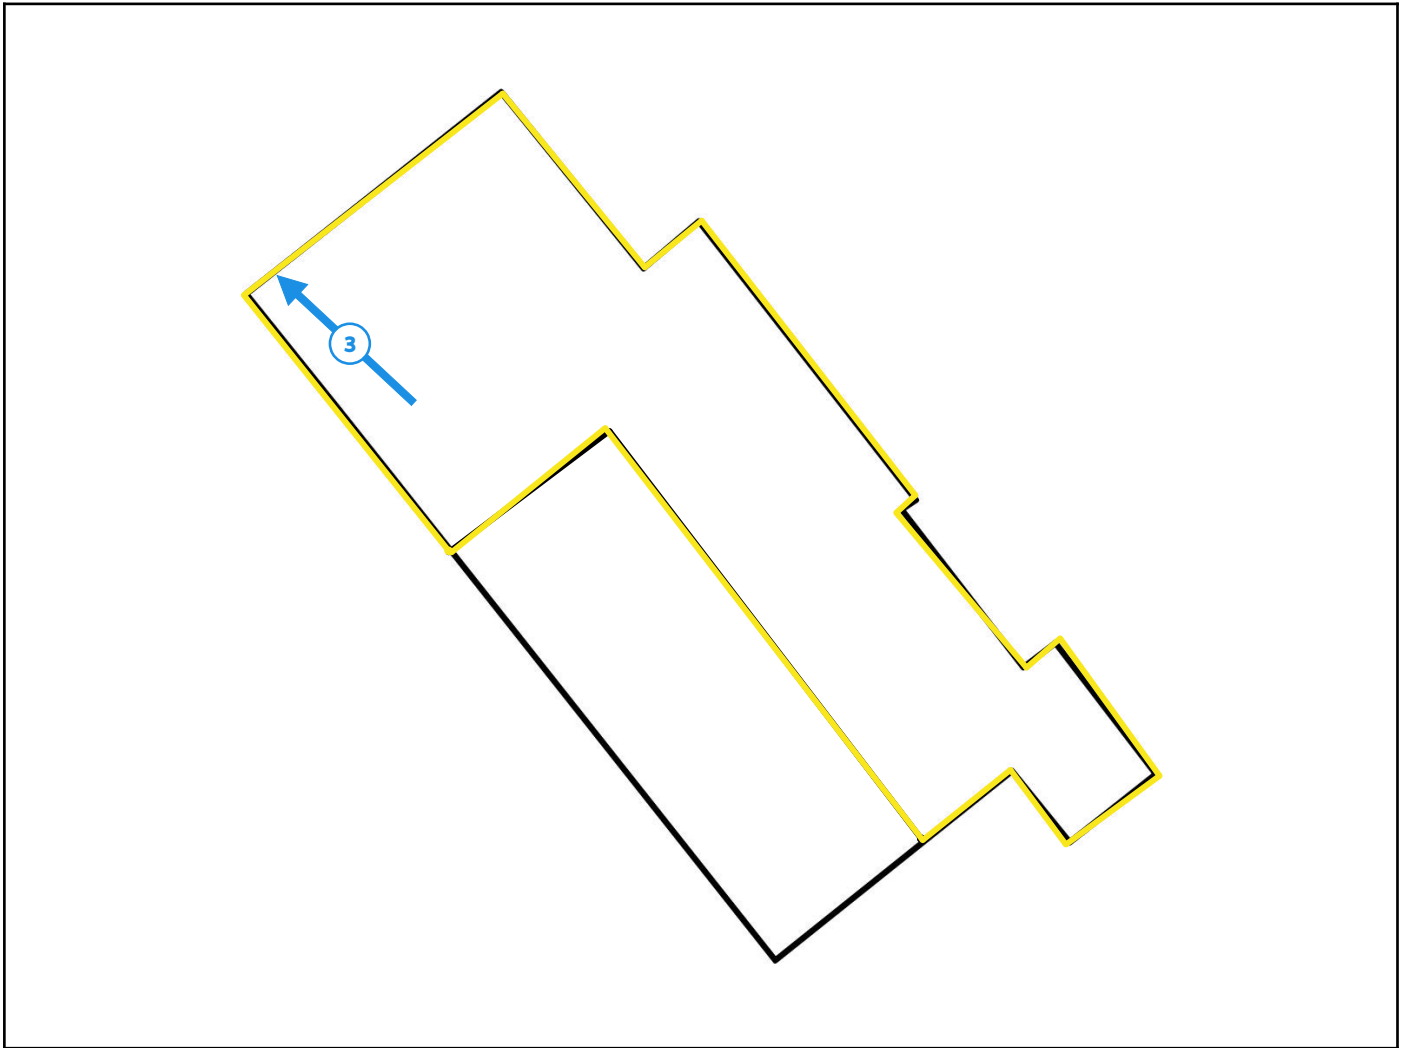
## Plan 1.3: eerste verdieping

| Beschrijving | Type | Actie |
|---|---|---|
| 3. mastiek venster | Geen asbest | - |

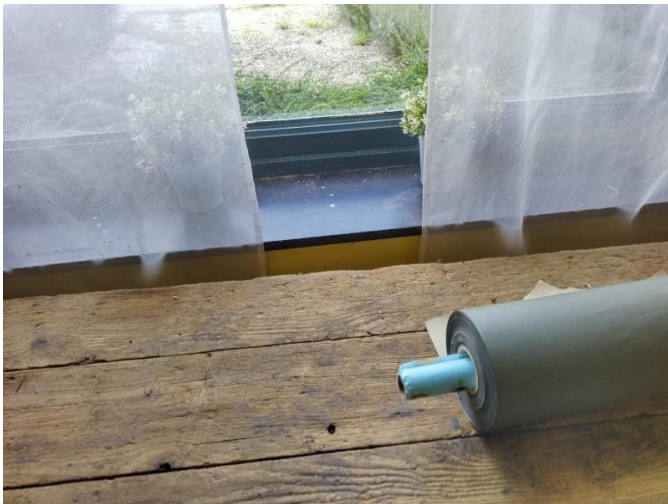
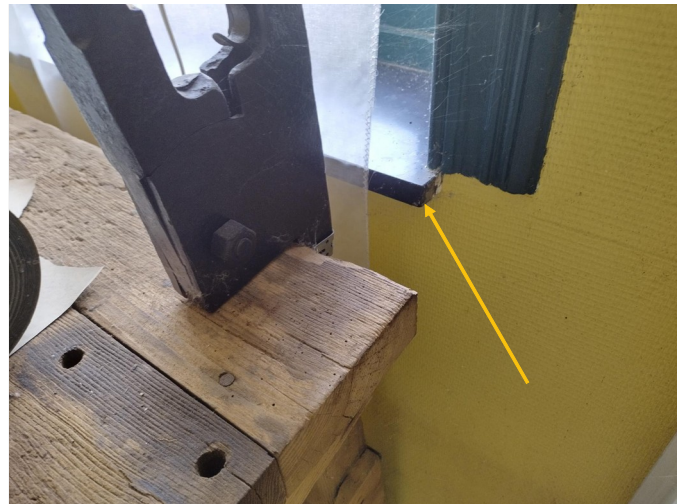
| Fiche 1: massal vensterbank..... | 14 |

Overzichtsfoto

Detailfoto

Het asbestmateriaal valt onder de mijlpaal van 2040.

| Eindbeoordeling materiaalrisico | Zeer laag materiaalrisico en/of zeer lage kans op vezelvrijgave |

| Asbestsoort (vezeltype) | Alleen chrysotiel |
| Toestand van het materiaal | Onbeschadigd, niet verweerd |

| Beschrijving | massal vensterbank |
| Asbestmateriaal | Plaat, paneel, tablet - Type Massal |
| Hoeveelheid (oppervlakte - dikte - aantal) | • 3,00 m <sup>2</sup> - 4,00 cm - 1 stuk |

- Zorg voor een veilig beheer en verwijder dit asbestmateriaal wanneer het bij werken eenvoudig bereikbaar wordt. Controleer de toestand jaarlijks op wijzigingen.

- Eenvoudige handelingen: mag via doe-het-zelf of door werknemer(s) met opleidingsattest eenvoudige handelingen  
Dit materiaal is hechtgebonden en eenvoudig bereikbaar, het mag dan ook verwijderd worden zodra het bij werken eenvoudig weg te halen is.

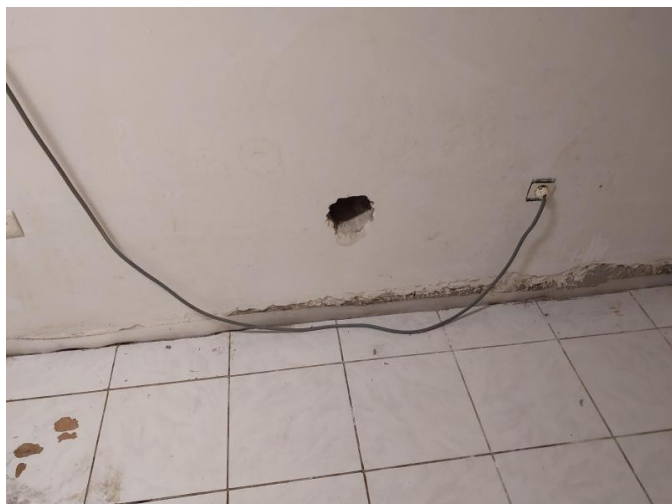
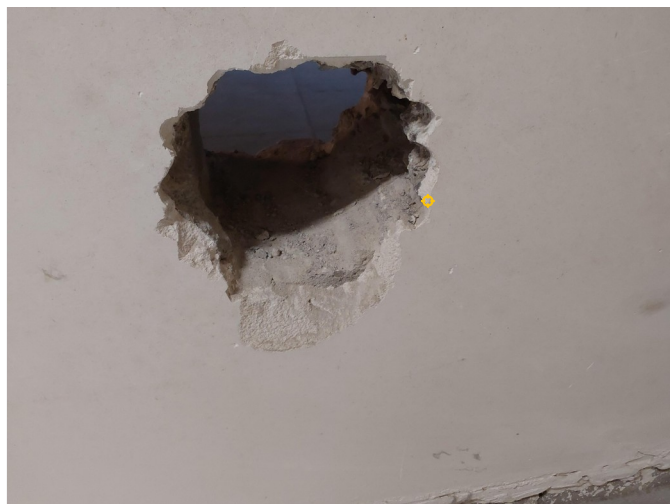
## Fiche 2: Muurpleister

Geen asbest

| # | Type | Referentie | Resultaat |
|---|---|---|---|
| 2.1 | Mengmonster | 1-muur | Geen asbest |

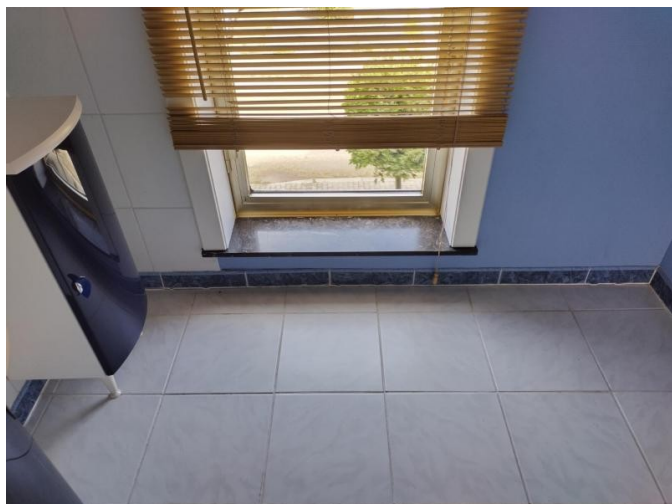
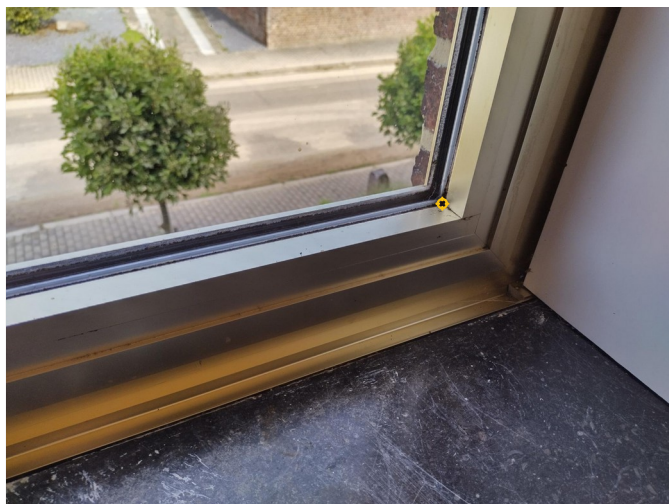
## Fiche 3: mastiek venster

Geen asbest

| # | Type | Referentie | Resultaat |
|---|---|---|---|
| 3.1 | Puntmonster | 5-mastiek | Geen asbest |

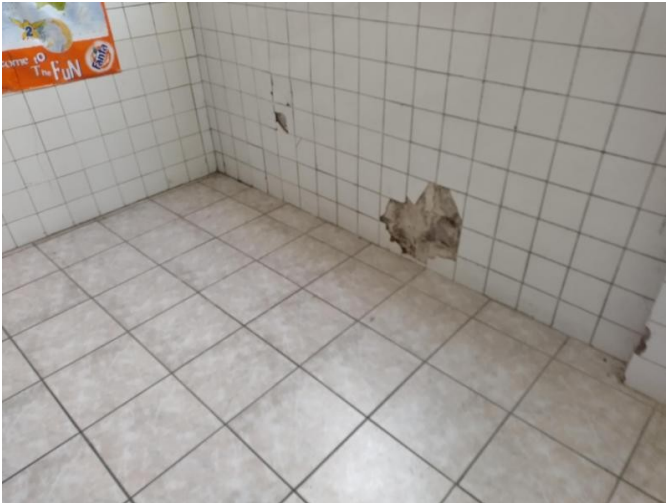
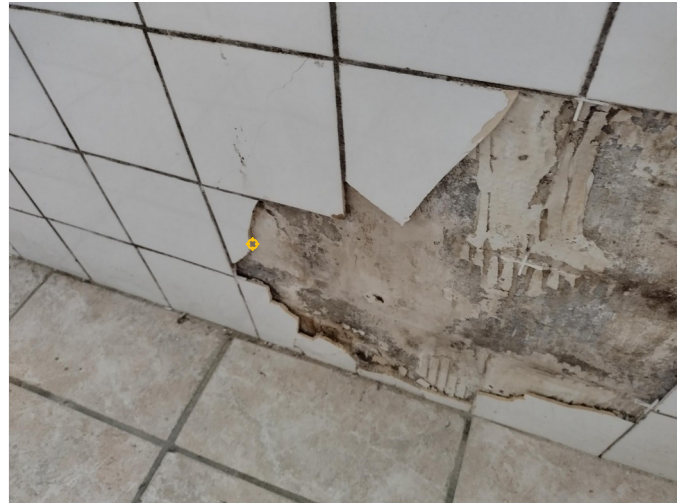
## Fiche 4: tegels grote ruimte

Geen asbest

| # | Type | Referentie | Resultaat |
|---|---|---|---|
| 4.1 | Mengmonster | 4-tegels | Geen asbest |

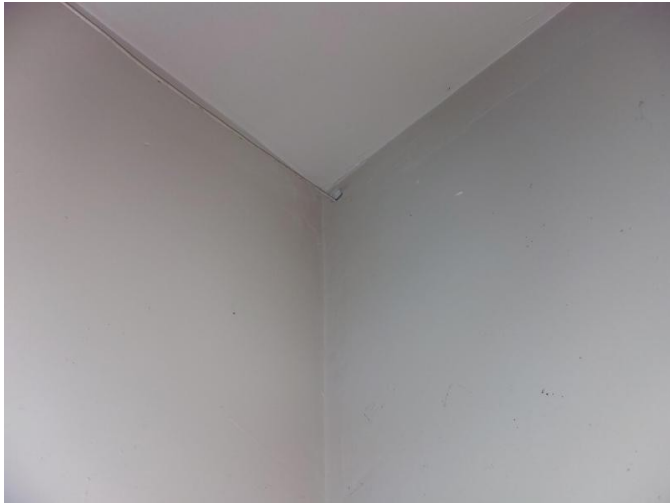
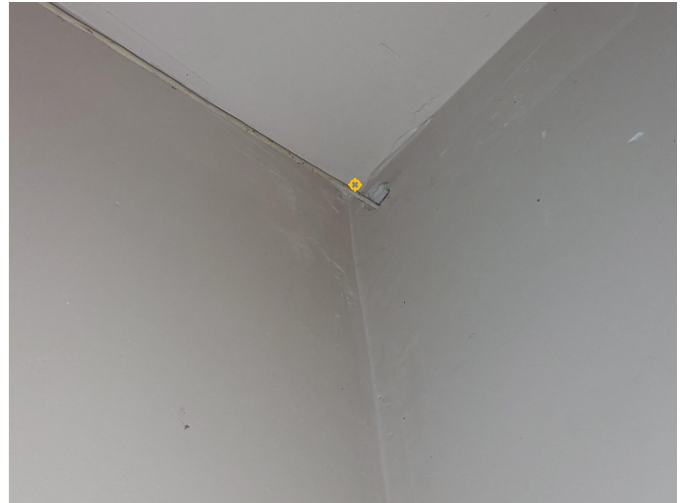
## Fiche 5: Plafondpleister

Geen asbest

| # | Type | Referentie | Resultaat |
|---|---|---|---|
| 5.1 | Mengmonster | 2-plafond | Geen asbest |

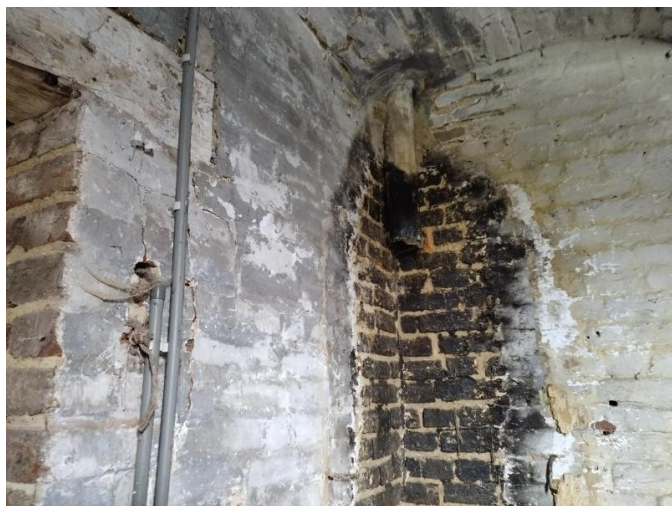
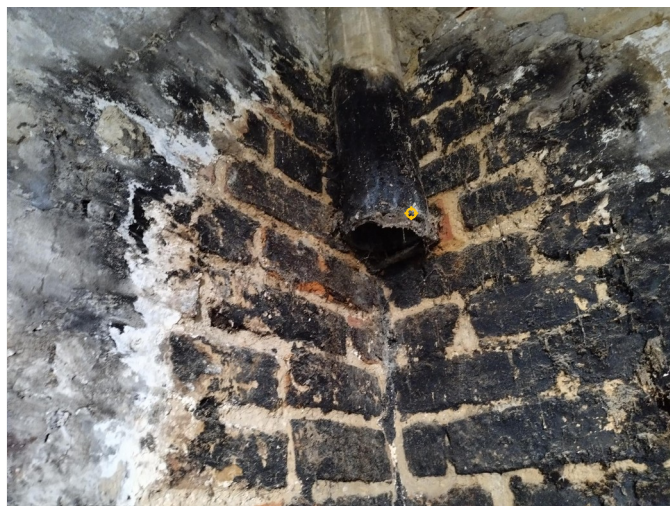
| Fiche 6: schoorsteen..... | 26 |

Geen asbest

| # | Type | Referentie | Resultaat |
|---|---|---|---|
| 6.1 | Puntmonster | 3-schouw | Geen asbest |
