# Asbestinventarisatattest

Tiensestraat 20, 3400 Landen

Attestnummer : 20250521-000014.000

Uitgegeven op : 21.05.2025

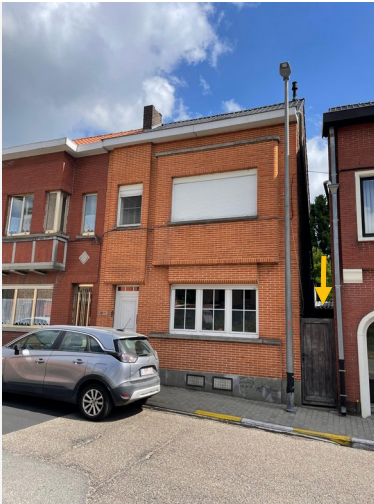
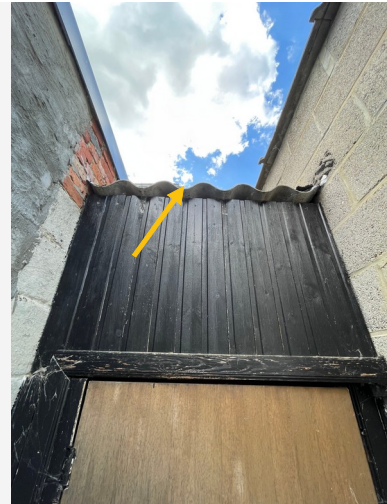
Het asbestmateriaal valt onder de mijlpaal van 2034.

| Eindbeoordeling materiaalarisico | Laag materiaalarisico en/of verlaagde kans op vezelvrijgave |

| Asbestsoort (vezeltype) | Crocidoliet aanwezig |
| Toestand van het materiaal | Onbeschadigd, niet verweerd |

| Asbestmateriaal | Dak- en gevelbekleding - Golfplaat |

- Zorg voor een veilig beheer en verwijder dit asbestmateriaal wanneer het bij werken eenvoudig bereikbaar wordt. Controleer de toestand jaarlijks op wijzigingen.
- Hemelwater dat afspoelt van asbestcement daken of gevels kan asbestdeeltjes bevatten. Gebruik het enkel voor gesloten circuits (bv. spoelen toiletten). Reinig na het vervangen van het dak of de gevel de dakgoten en regenwaterput of -ton om asbesthoudend sediment of slib te verwijderen
- Voer bijkomende staalname(s) uit.

- Eenvoudige handelingen: mag via doe-het-zelf of door werknemer(s) met opleidingsattest eenvoudige handelingen  
Deze golfplaten mag men zelf verwijderen.

Verwijderen in zijn geheel, niet in slijpen of breken, dubbel verpakken en naar het containerpark brengen.

Gebruik een ffp3 masker, handschoenen.

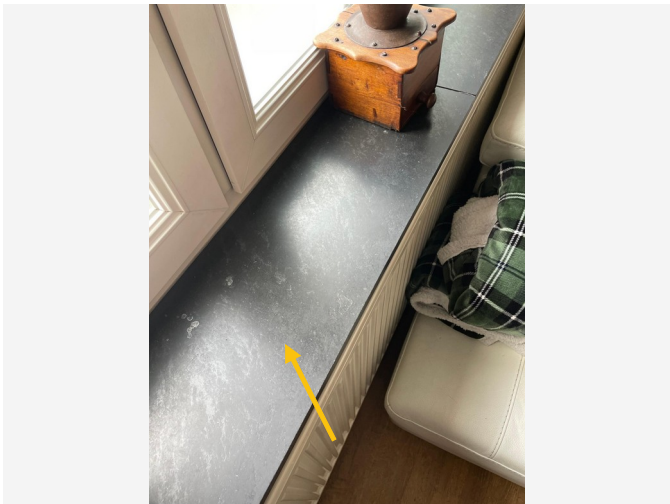
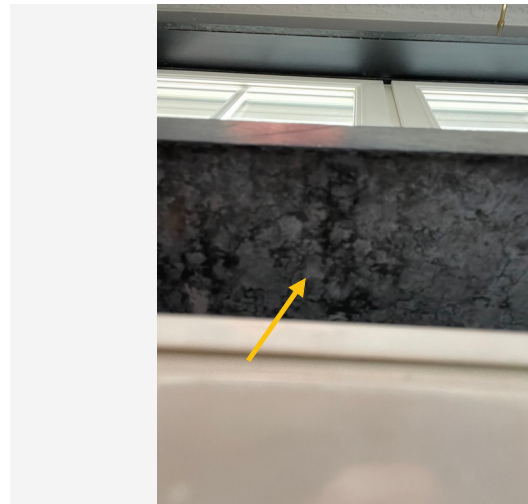
Het asbestmateriaal valt onder de mijlpaal van 2040.

| Eindbeoordeling materiaalrisico | Zeer laag materiaalrisico en/of zeer lage kans op vezelvrijgave |

| Asbestsoort (vezeltype) | Alleen chrysotiel |
| Toestand van het materiaal | Onbeschadigd, niet verweerd |

| Asbestmateriaal | Plaat, paneel, tablet - Type Massal |

- Zorg voor een veilig beheer. Vermijd het beschadigen van het asbestmateriaal. Controleer de toestand jaarlijks op wijzigingen.
- Zorg voor een veilig beheer en verwijder dit asbestmateriaal wanneer het bij werken eenvoudig bereikbaar wordt. Controleer de toestand jaarlijks op wijzigingen.

- Eenvoudige handelingen: mag via doe-het-zelf of door werknemer(s) met opleidingsattest eenvoudige handelingen  
U mag deze tabletten zelf verwijderen.  
Verwijderen in zijn geheel niet breken of inslijpen, dubbel verpakken en naar het containerpark brengen.  
Gebruik een ffp3 masker, handschoenen.

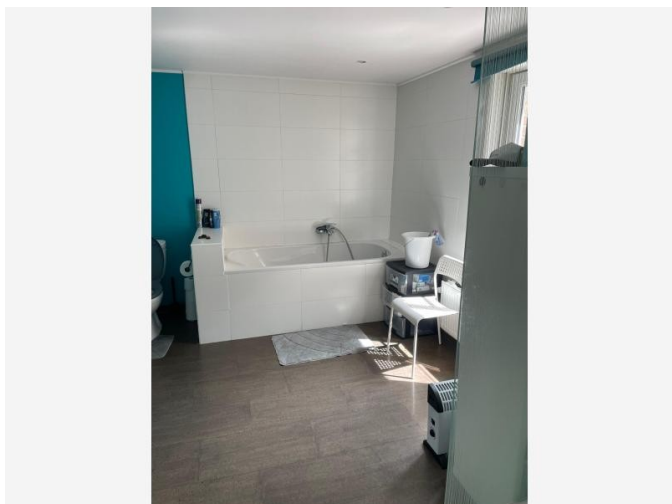
Situeringsfoto

Bouwjaar: 2014

| Opmerking | Badkamer is vernieuwd in 2014. |

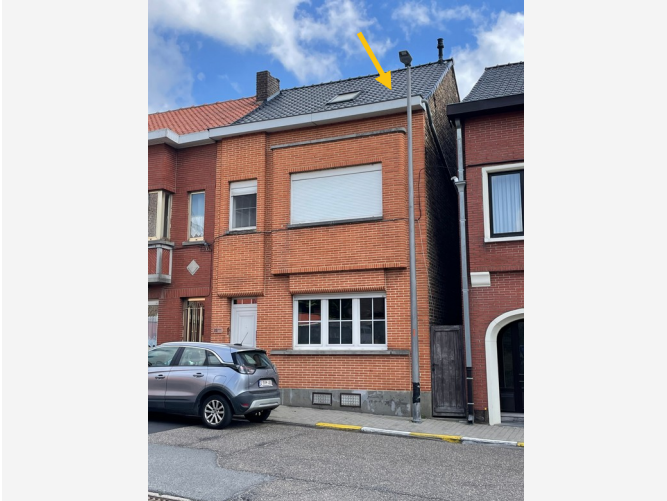
*Situeringsfoto*

**Bouwjaar:** 2016

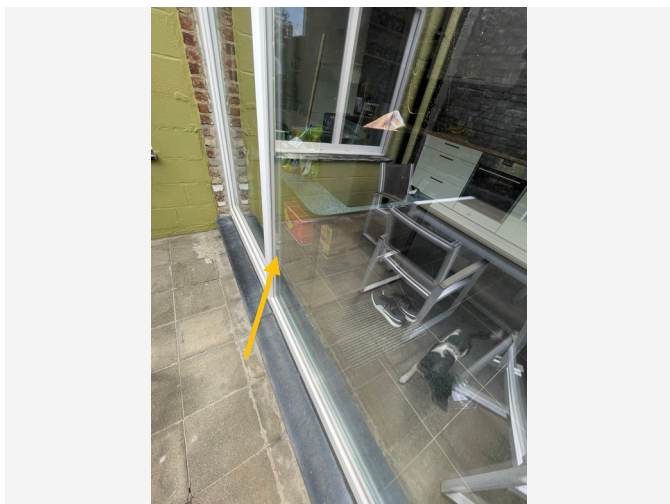
Situeringsfoto

Bouwjaar: 2018

| Opmerking | Alle ramen zijn vernieuwd.<br>Dubbele beglazing, ramen in pvc. |

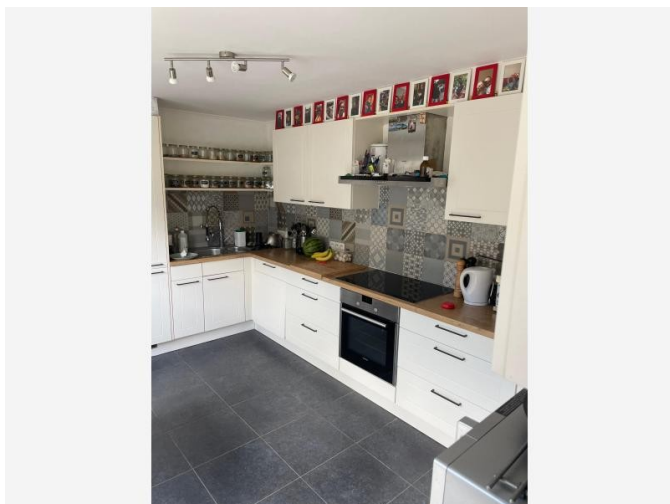
Situeringsfoto

**Bouwjaar:** 2015

| Opmerking | Keuken is vernieuwd in 2015. |

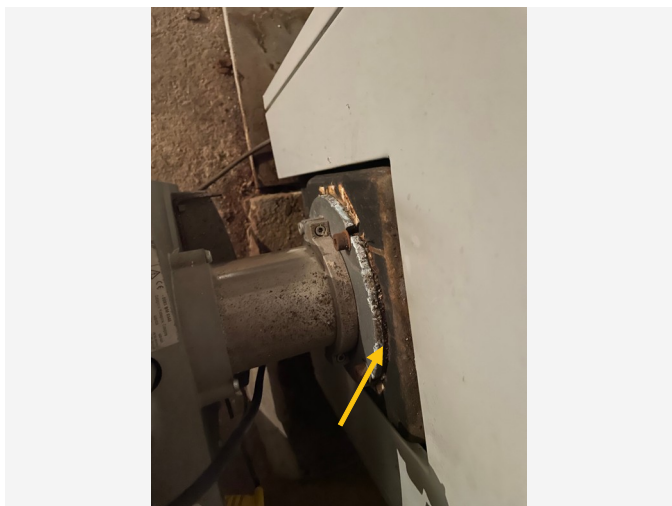
Vrije foto

Mogelijks zit er een pakking aan de cv ketel.

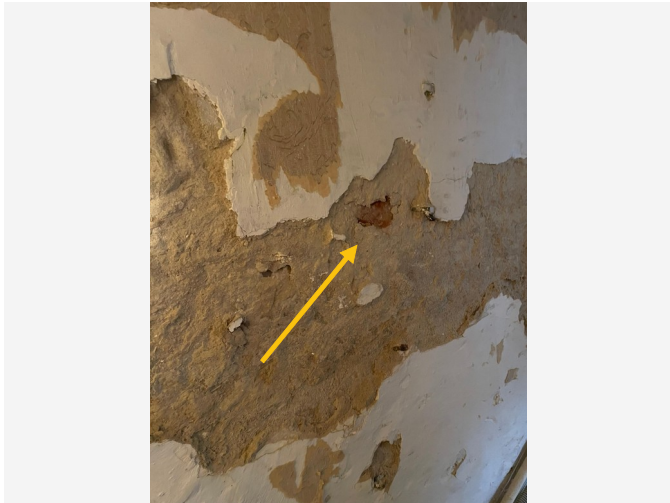
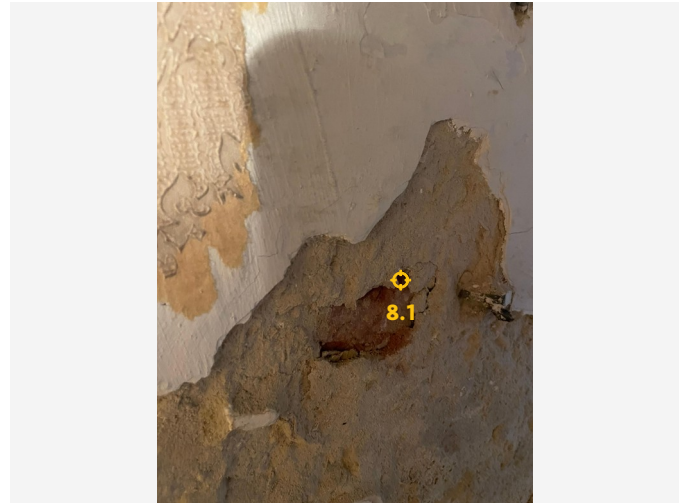
## Fiche 8: pleisterwerk muren

Geen asbest

| # | Type | Referentie | Resultaat |
|---|---|---|---|
| 8.1 | Mengmonster | mmo1 | Geen asbest |

| Opmerking | Alle ruimten bevatten muurpleister, behalve de kelderruimte en/of stookruimte. |

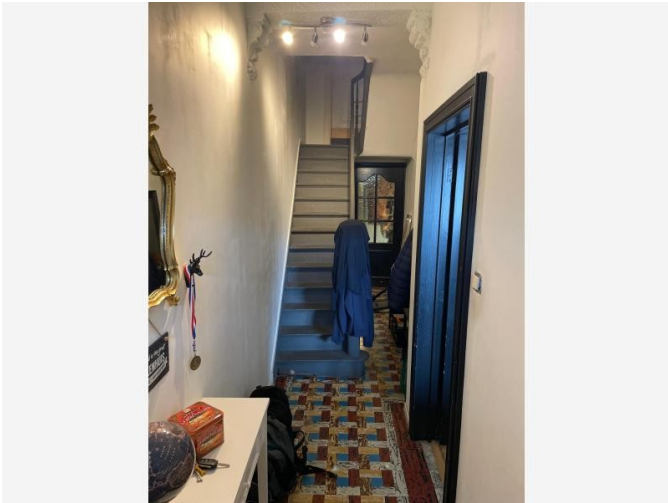
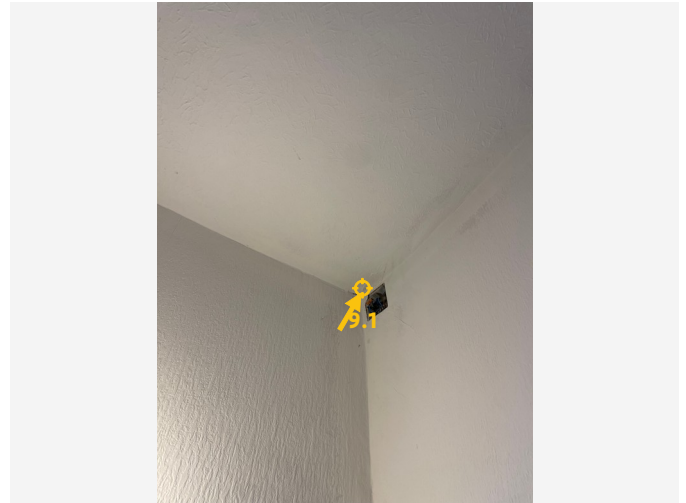
## Fiche 9: pleisterwerk plafond

Geen asbest

| # | Type | Referentie | Resultaat |
|---|---|---|---|
| 9.1 | Mengmonster | mm02 | Geen asbest |

| Opmerking | Plafonds van de hall en de voorste kamer bestaan uit pleisterwerk, de resterende zijn valse plafonds met gyproc. |

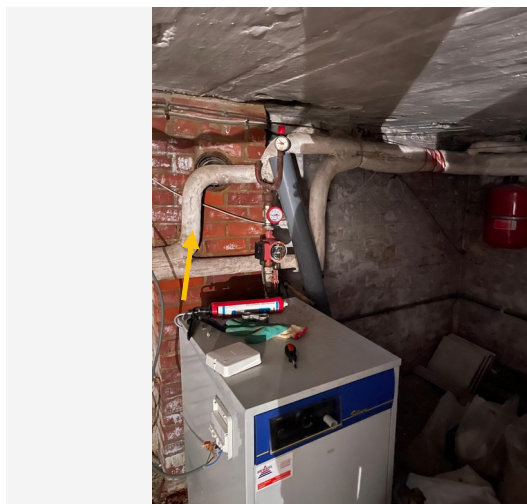
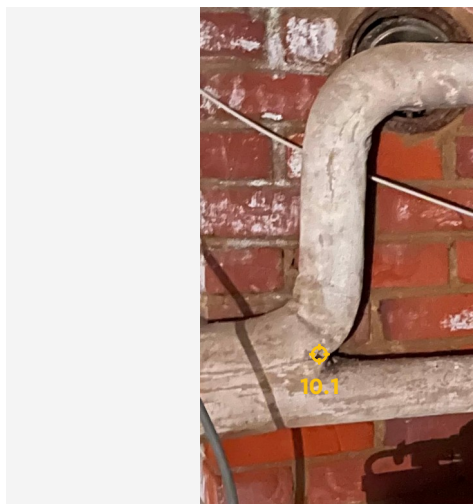
Geen asbest

| # | Type | Referentie | Resultaat |
|---|---|---|---|
| 10.1 | Puntmonster | mmo3 | Geen asbest |

| Opmerking | De verwarmingsbuizen bevatten gipsisolatie. |
