Asbestinventarisatetest

Heerbaan 54, 3472 Kortenaken

Attestnummer : 20240821-000230.000

Niet-asbestveilig

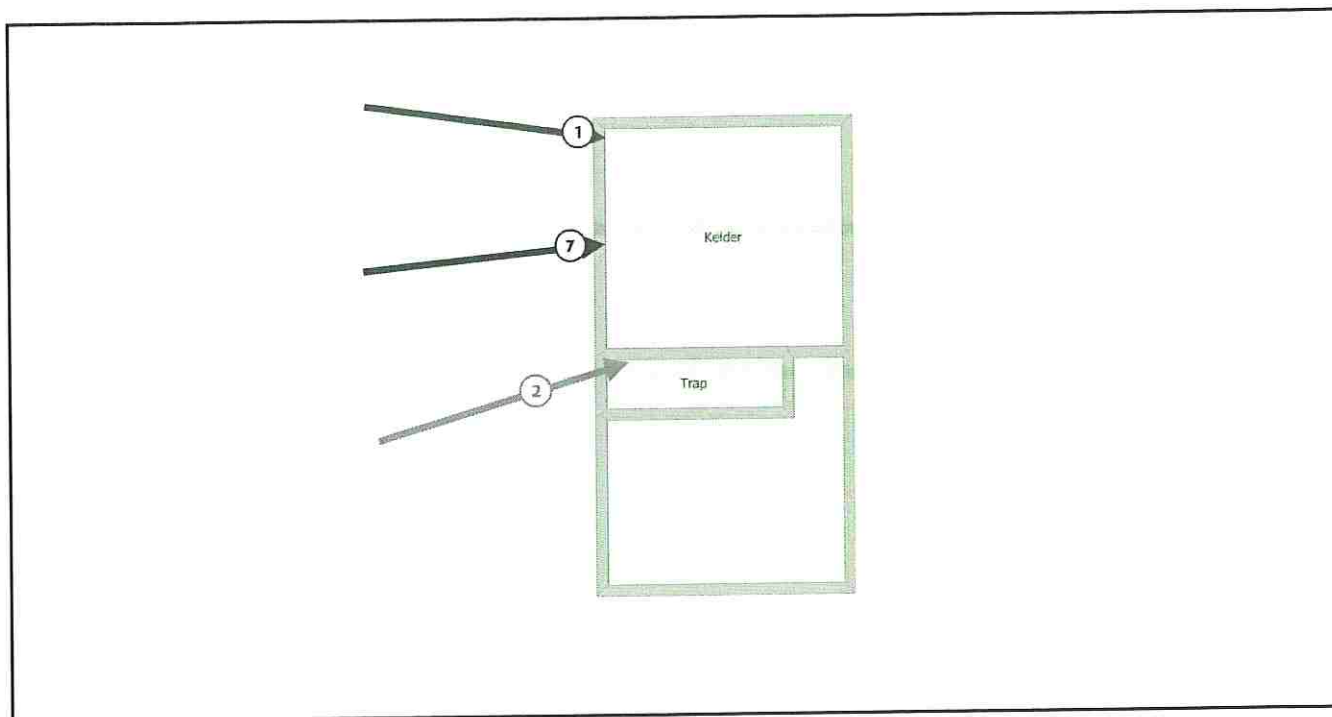
Plan 1.2: Plan kelder

Beschrijving	Type	Actie
1. Cementen bloembak kelder	Asbestmateriaal	Dringend verwijderen
2. Bakeliete schakelaar	Asbestmateriaal	Verwijderen
7. Cv ketel	Advies	-

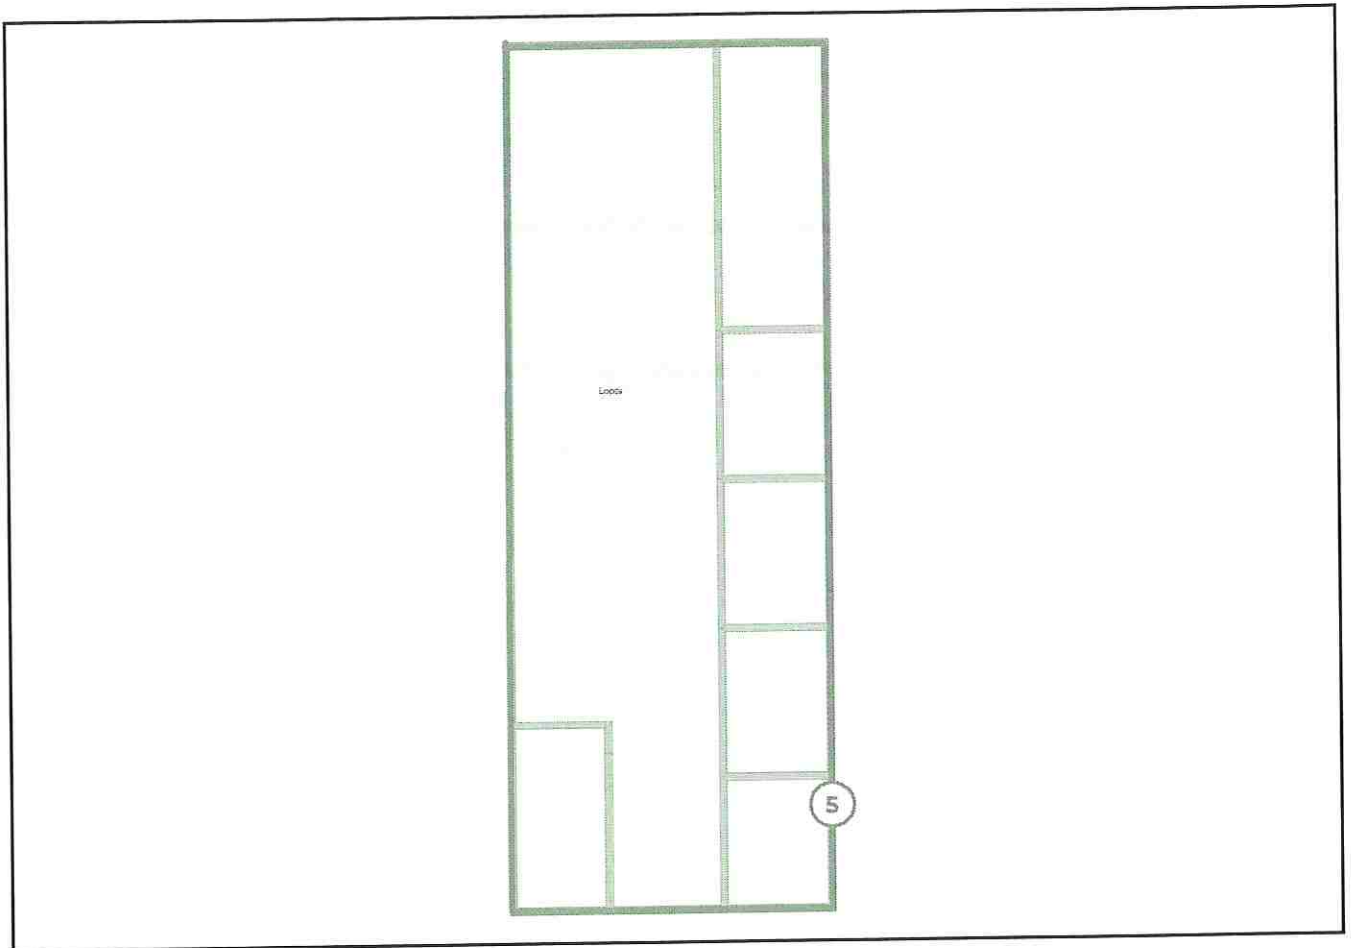
Plan 1.4: Plan loods

Beschrijving	Type	Actie
5. Muurkappen loods	Asbestmateriaal	Verwijderen

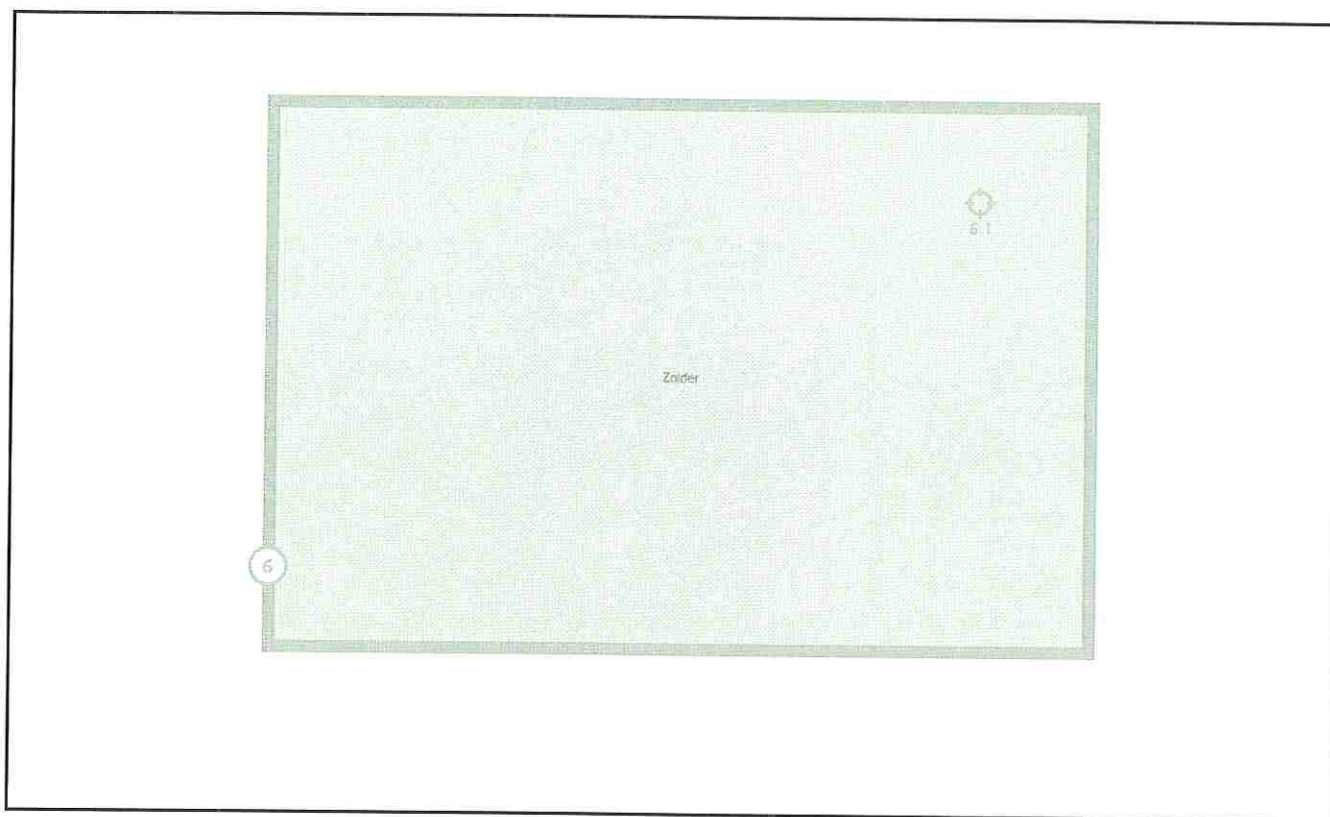
Plan 1.5: Plan zolder

Beschrijving	Type	Actie
6. Onderdak woning	Asbestmateriaal	Zorgvuldig beheren
6.1 Code: M51574	Puntmonster	-

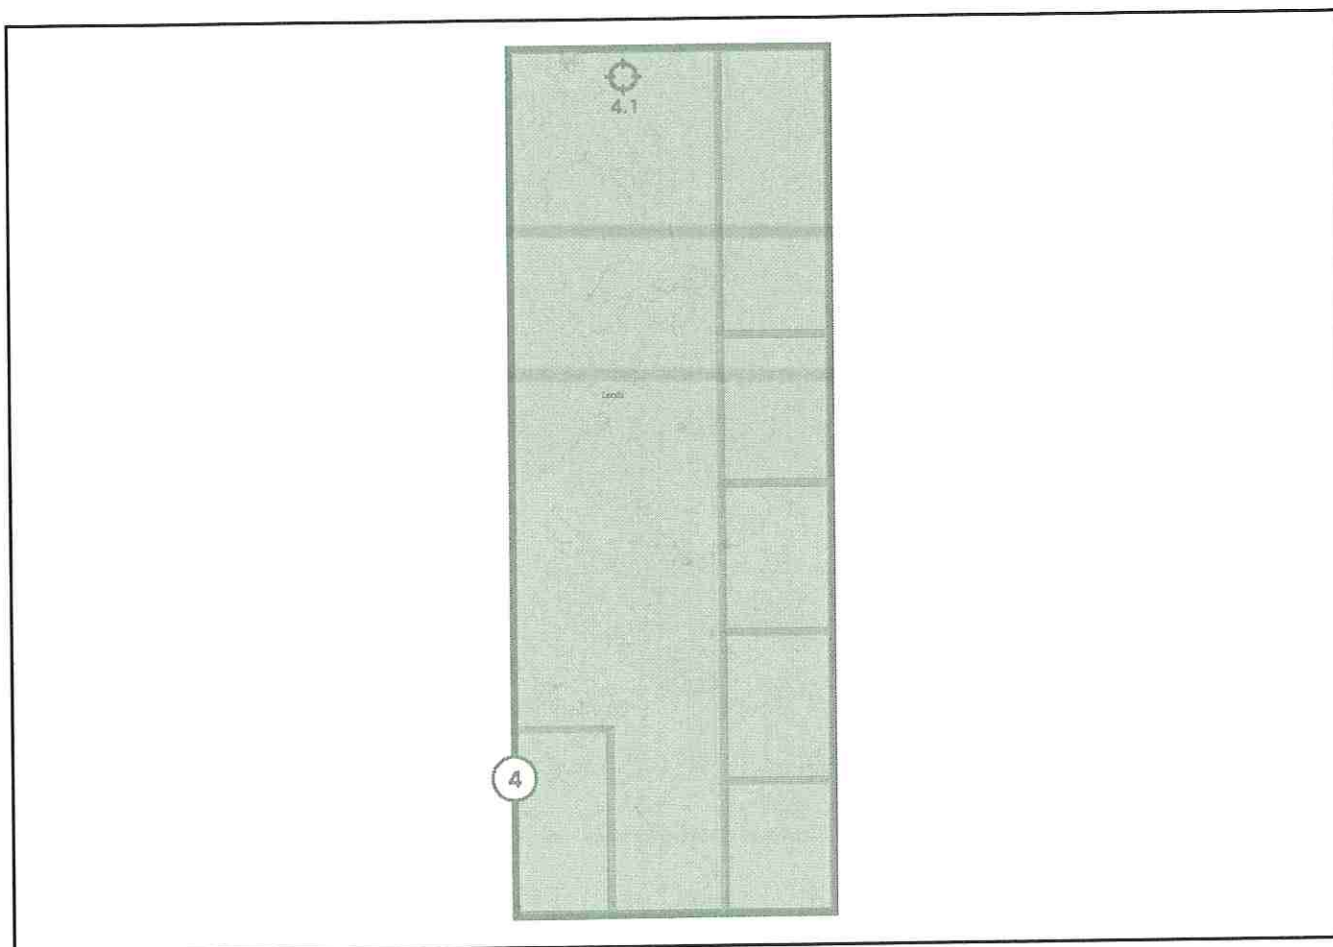
Plan 1.6: Plan loods

Beschrijving	Type	Actie
4. Roofing dak loods	Asbestmateriaal	Verwijderen
4.1 Code: M51573	Puntmonster	-

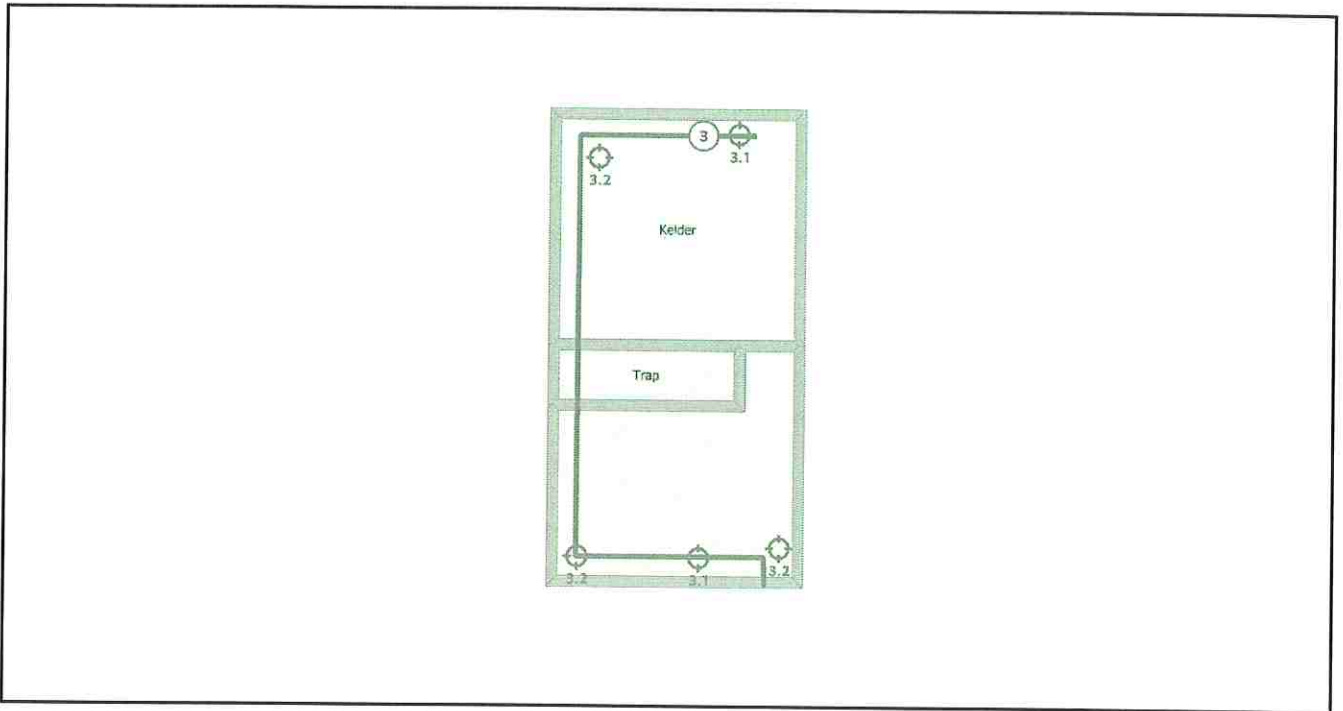
Plan 1.9: Plan kelder

Beschrijving	Type	Actie
3. Buisisolatie kelder	Asbestmateriaal	Verwijderen
3.1 Code: M51578	Mengmonster	-
3.2 Code: M51579	Mengmonster	-

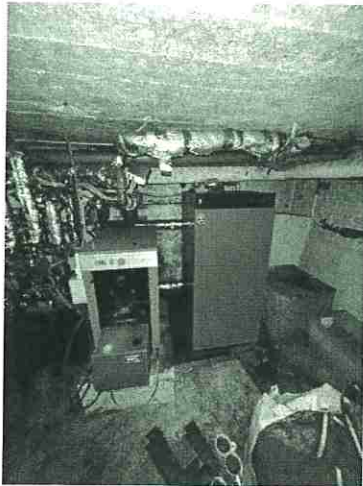
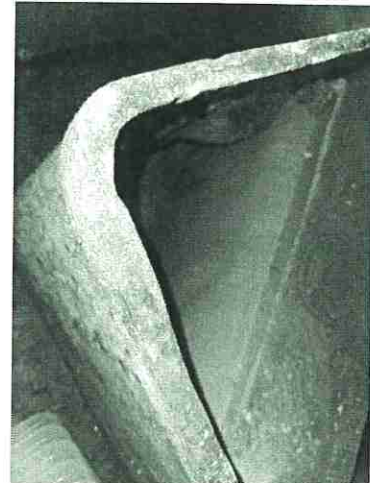
Fiche 1: Cementen bloembak kelder

Asbestmateriaal - afvalstof

Het asbestmateriaal valt onder de mijlpaal van 2040.

Dringend verwijderen

Beschrijving	Cementen bloembak kelder
Type afvalstof	Betreft stock-voorraad of gedemonteerde asbestmaterialen
Aanwezige resten	Cementen bloembak aanwezig in de kelder naast de cv- ketel.
Omgeving	Binnen
Primaire drager	Vloer
Asbestmaterialen	<ul style="list-style-type: none">• Bak, reservoir, kuip, bloembak
Bindmiddel van asbestmateriaal	Cement
Gebondenheid op basis van bindmiddel	Hecht
Hoeveelheid (gewicht - aantal)	<ul style="list-style-type: none">• 50,00 kg - 1 stuk
Totaal gewicht	50,00 kg
Eenvoudig bereikbaar	Ja
Identificatiemethode	Vaststelling zonder monstername

- Verwijder het asbestafval.

- Eenvoudige handelingen: mag via doe-het-zelf of door werknemer(s) met opleidingsattest eenvoudige handelingen
Hechtgebonden binnentoepassing die veilig verwijderd kan worden onder de noemer eenvoudige handelingen.

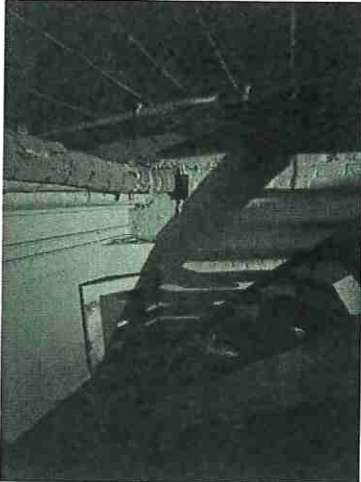
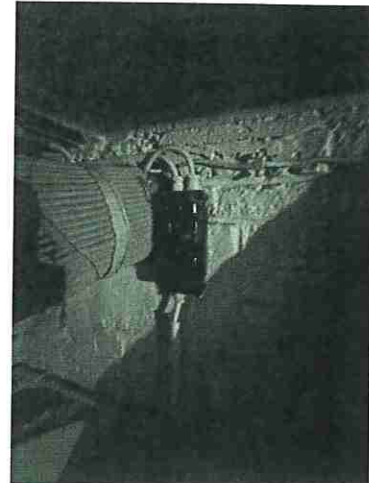
Fiche 2: Bakeliete schakelaar

Asbestmateriaal

Het asbestmateriaal valt onder de mijlpaal van 2040.

[Verwijderen](#)

Eindbeoordeling materiaalrisico	Verhoogd materiaalrisico en/of verhoogde kans op vezelvrijgave
---------------------------------	--

Gebondenheid	Categorie 1: hechtgebonden in oorsprong
Asbestsoort (vezeltype)	Crocidoliet aanwezig
Asbestconcentratie	Laag (< 50%)
Afschermingsgraad van het gehele materiaal	Geheel of deels (ook) vrij aan de binnenlucht
Toestand van het materiaal	Licht beschadigd, licht verweerd. Intact calciumsilicaatmateriaal of categorie III 'gebondenheid'

Beschrijving	Bakeliete schakelaar
Omgeving	Binnen
Primaire drager	Binnenwand
Asbestmateriaal	Plaat, paneel, tablet - Type Bakeliet
Bindmiddel van asbestmateriaal	Kunststof of -hars
Gebondenheid op basis van bindmiddel	Hecht
Hoeveelheid (oppervlakte - dikte - aantal)	• 0,04 m ² - 1,00 cm - 1 stuk
Totaal volume	< 0,001 m ³
Eenvoudig bereikbaar	Ja
Bevestigingswijze	• Geschroefd
Identificatiemethode	Vaststelling zonder monstername
Destructieve handeling voor identificatie	Nee

- Verwijder dit asbestmateriaal zo snel mogelijk. Volg de toestand goed op.

- Eenvoudige handelingen: mag via doe-het-zelf of door werknemer(s) met opleidingsattest eenvoudige handelingen
Hechtgebonden binnentoepassing die veilig verwijderd kan worden onder de noemer eenvoudige handelingen.

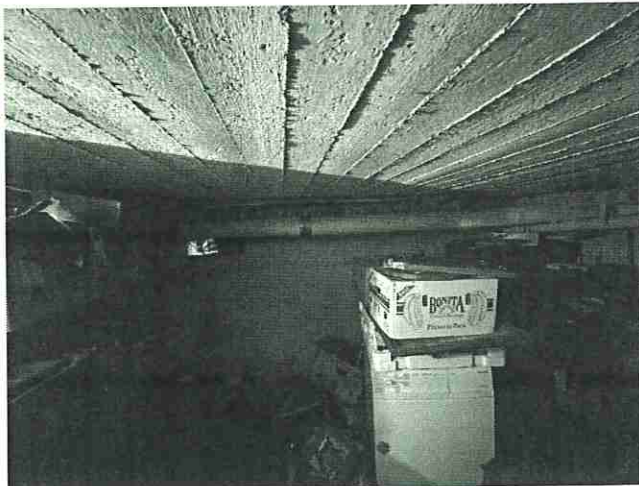
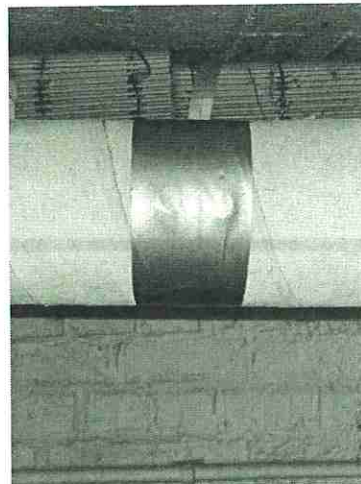
Fiche 3: Buisisolatie kelder

Asbestmateriaal

Het asbestmateriaal valt onder de mijlpaal van 2034.

Verwijderen

Eindbeoordeling materiaalrisico	Verhoogd materiaalrisico en/of verhoogde kans op vezelvrijgave
---------------------------------	--

Gebondenheid	Categorie 2: niet-hechtgebonden met matrix
Asbestsoort (vezeltype)	Amfibool aanwezig, uitgezonderd crocidoliet
Asbestconcentratie	Hoog ($\geq 50\%$)
Afschermingsgraad van het gehele materiaal	Geheel of deels (ook) vrij aan de binnenlucht
Toestand van het materiaal	Licht beschadigd, licht verweerd. Intact calciumsilicaatmateriaal of categorie III 'gebondenheid'

#	Type	Referentie	Resultaat
3.1	Mengmonster	M51578	Amosiet, Chrysotiel
3.2	Mengmonster	M51579	Amosiet, Chrysotiel

Beschrijving	Buisisolatie kelder
Omgeving	Binnen
Primaire drager	HVAC infrastructuur en uitrusting
Asbestmateriaal	In-situ afwerkingslagen - Thermische isolatie
Bindmiddel van asbestmateriaal	Gips - kalk
Gebondenheid op basis van bindmiddel	Niet-hechtgebonden
Hoeveelheid (lengte - omtrek - dikte - aantal)	<ul style="list-style-type: none">• 14,67 m - 25,00 cm - 1,00 cm - 1 stuk
Totaal volume	0,037 m ³
Eenvoudig bereikbaar	Ja
Bevestigingswijze	<ul style="list-style-type: none">• Verlijmd, ingegoten, versmeerd
Identificatiemethode	Vaststelling met monsternamen
Destructieve handeling voor identificatie	Nee

- Sluit de ruimte luchtdicht af en vermijd het betreden van de ruimte.
- Scherm in afwachting van verwijdering het asbestmateriaal af van luchtstromingen en verstoring: bijvoorbeeld door het te verpakken, te fixeren, af te dekken, signalisatie - afbakening aan te brengen, ...
- Verwijder dit asbestmateriaal zo snel mogelijk. Volg de toestand goed op.

- Hermetische zone (erkend asbestverwijderaar)
Niet-hechtgebonden binnentoepassing die enkel verwijderd mag worden door een erkend asbestverwijderaar in hermetische zone.

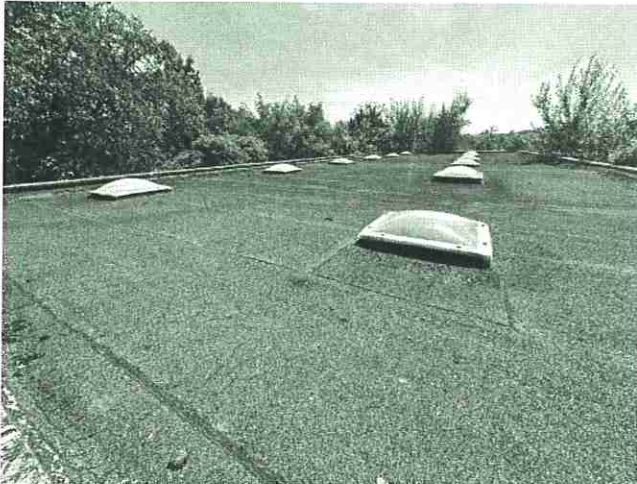
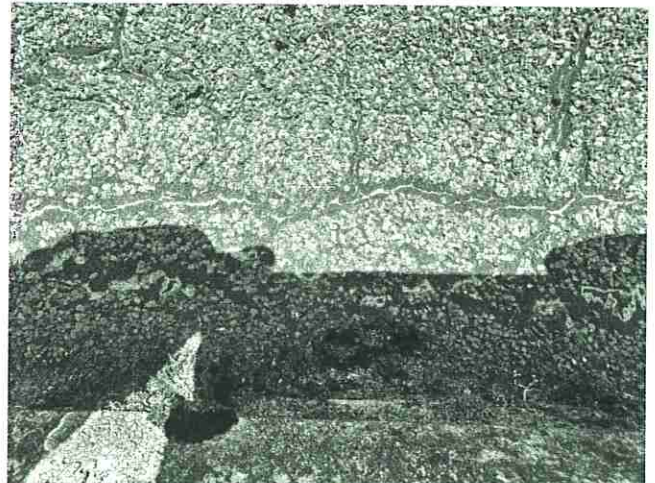
Fiche 4: Roofing dak loods

Asbestmateriaal

Het asbestmateriaal valt onder de mijlpaal van 2040.

[Verwijderen](#)

Eindbeoordeling materiaalrisico	Verhoogd materiaalrisico en/of verhoogde kans op vezelvrijgave
---------------------------------	--

Gebondenheid	Categorie 1: hechtgebonden in oorsprong
Asbestsoort (vezeltype)	Alleen chrysotiel
Asbestconcentratie	Laag (< 50%)
Afschermingsgraad van het gehele materiaal	Geheel of deels vrij aan de buitenlucht
Toestand van het materiaal	Matig beschadigd, matig verweerd

#	Type	Referentie	Resultaat
4.1	Puntmonster	M51573	Chrysotiel

Beschrijving	Roofing dak loods
Omgeving	Buiten
Primaire drager	Plat dak
Asbestmateriaal	Dak- en gevelbekleding - Roofing
Bindmiddel van asbestmateriaal	Bitumen (roofing, teer, asfalt)
Gebondenheid op basis van bindmiddel	Hecht
Hoeveelheid (oppervlakte - aantal)	<ul style="list-style-type: none">• 209,33 m² - 1 stuk
Totale oppervlakte	209,33 m ²
Eenvoudig bereikbaar	Ja
Bevestigingswijze	<ul style="list-style-type: none">• Verlijmd, ingegoten, versmeerd
Identificatiemethode	Vaststelling met monsternamen
Destructieve handeling voor identificatie	Nee

- Verwijder dit asbestmateriaal zo snel mogelijk. Volg de toestand goed op.
- Hemelwater dat afspoelt van asbestcement daken of gevels kan asbestdeeltjes bevatten. Gebruik het enkel voor gesloten circuits (bv. spoelen toiletten). Reinig na het vervangen van het dak of de gevel de dakgoten en regenwaterput of -ton om asbesthoudend sediment of slib te verwijderen

- Eenvoudige handelingen: mag via doe-het-zelf of door werknemer(s) met opleidingsattest eenvoudige handelingen
Hechtgebonden buitentoepassing die veilig verwijderd kan worden onder de noemer eenvoudige handelingen.

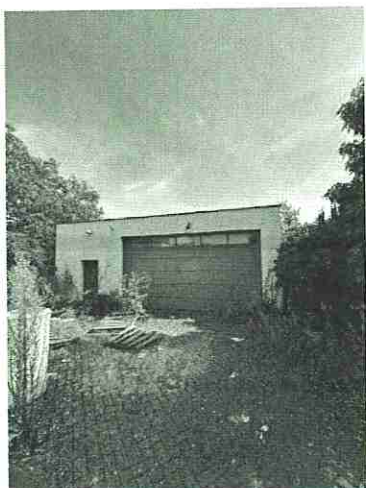
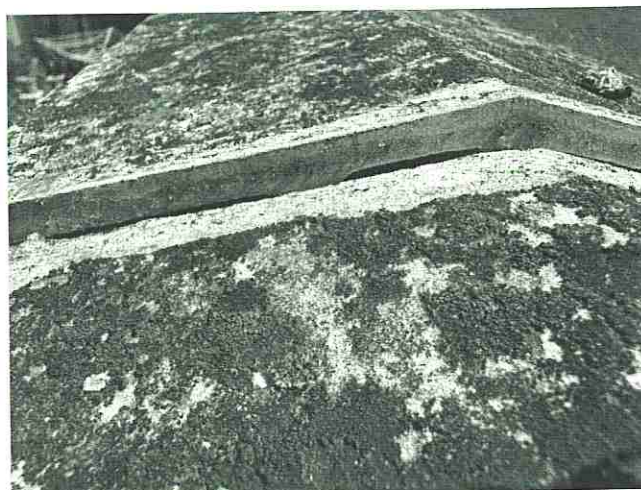
Fiche 5: Muurkappen loods

Asbestmateriaal

Het asbestmateriaal valt onder de mijlpaal van 2040.

[Verwijderen](#)

Eindbeoordeling materiaalrisico	Verhoogd materiaalrisico en/of verhoogde kans op vezelvrijgave
---------------------------------	--

Gebondenheid	Categorie 1: hechtgebonden in oorsprong
Asbestsoort (vezeltype)	Crocidoliet aanwezig
Asbestconcentratie	Laag (< 50%)
Afschermingsgraad van het gehele materiaal	Geheel of deels vrij aan de buitenlucht
Toestand van het materiaal	Matig beschadigd, matig verweerd

Beschrijving	Muurkappen loods
Omgeving	Buiten
Primaire drager	Plat dak
Asbestmateriaal	Deksteen, muurkap - Hol
Bindmiddel van asbestmateriaal	Cement
Gebondenheid op basis van bindmiddel	Hecht
Hoeveelheid (oppervlakte - dikte - aantal)	• 16,32 m ² - 5,00 cm - 1 stuk
Totaal volume	0,816 m ³
Eenvoudig bereikbaar	Ja
Bevestigingswijze	• Verlijmd, ingegoten, versmeerd
Identificatiemethode	Vaststelling zonder monstername
Destructieve handeling voor identificatie	Nee

- Verwijder dit asbestmateriaal zo snel mogelijk. Volg de toestand goed op.
- Hemelwater dat afspoelt van asbestcement daken of gevels kan asbestdeeltjes bevatten. Gebruik het enkel voor gesloten circuits (bv. spoelen toiletten). Reinig na het vervangen van het dak of de gevel de dakgoten en regenwaterput of -ton om asbesthoudend sediment of slib te verwijderen

- Eenvoudige handelingen: mag via doe-het-zelf of door werknemer(s) met opleidingsattest eenvoudige handelingen
Hechtgebonden buitentoepassing die veilig verwijderd kan worden onder de noemer eenvoudige handelingen.

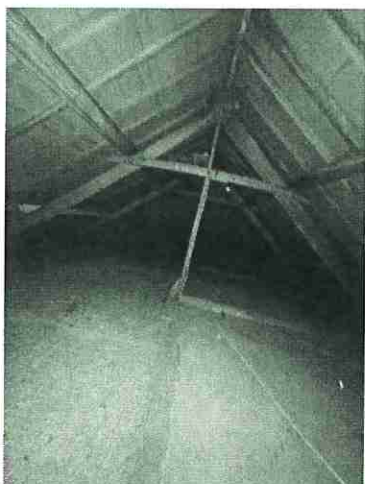
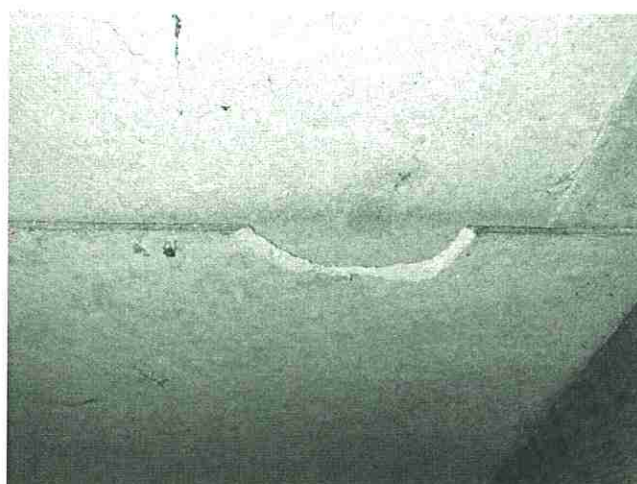
Fiche 6: Onderdak woning

Asbestmateriaal

Het asbestmateriaal valt onder de mijlpaal van 2040.

Zorgvuldig beheren

Eindbeoordeling materiaalrisico	Laag materiaalrisico en/of verlaagde kans op vezelvrijgave
---------------------------------	--

Gebondenheid	Categorie 1: hechtgebonden in oorsprong
Asbestsoort (vezeltype)	Alleen chrysotiel
Asbestconcentratie	Laag (< 50%)
Afschermingsgraad van het gehele materiaal	Geheel of deels (ook) vrij aan de binnenlucht
Toestand van het materiaal	Licht beschadigd, licht verweerd. Intact calciumsilicaatmateriaal of categorie III 'gebondenheid'

#	Type	Referentie	Resultaat
6.1	Puntmonster	M51574	Chrysotiel

Beschrijving	Onderdak woning
Omgeving	Binnen
Primaire drager	Schuin dak
Asbestmateriaal	Plaat, paneel, tablet - Type Menuiserite
Bindmiddel van asbestmateriaal	Cement
Gebondenheid op basis van bindmiddel	Hecht
Hoeveelheid (oppervlakte - dikte - aantal)	<ul style="list-style-type: none">• 150,00 m² - 1,00 cm - 1 stuk
Totaal volume	1,50 m ³
Eenvoudig bereikbaar	Nee <ul style="list-style-type: none">• Het asbestmateriaal is bedekt (uitgezonderd laag verf, coating, behang, kunststof, textiel) en het wegnemen van het bedekkende materiaal kan niet zonder het bedekkende materiaal te beschadigen.
Bevestigingswijze	<ul style="list-style-type: none">• Genageld, geniet
Identificatiemethode	Vaststelling met monstername
Destructieve handeling voor identificatie	Nee

- Zorg voor een veilig beheer. Vermijd het beschadigen van het asbestmateriaal. Controleer de toestand jaarlijks op wijzigingen.
- Zorg voor een veilig beheer en verwijder dit asbestmateriaal wanneer het bij werken eenvoudig bereikbaar wordt. Controleer de toestand jaarlijks op wijzigingen.

- Eenvoudige handelingen: mag via doe-het-zelf of door werknemer(s) met opleidingsattest eenvoudige handelingen
Hechtgebonden binnentoepassing die veilig verwijderd kan worden onder de noemer eenvoudige handelingen.

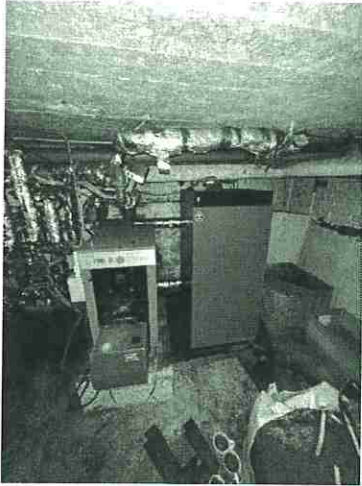
Fiche 7: Cv ketel

Mogelijks asbesthoudende componenten aanwezig binnenin de cv-ketel.

Identificatiemethode	Redelijk vermoeden
Primaire drager	Vloer
(Asbest)materiaal	Pakking, dichting
Bindmiddel	Karton - papier - viltachtig
Gebondenheid bindmiddel	Niet-hechtgebonden

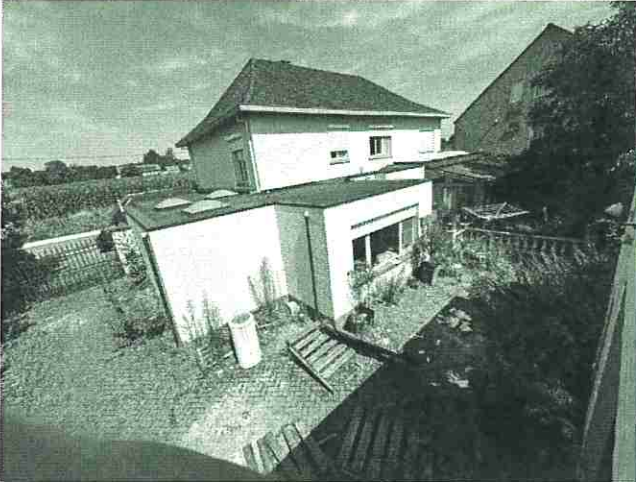
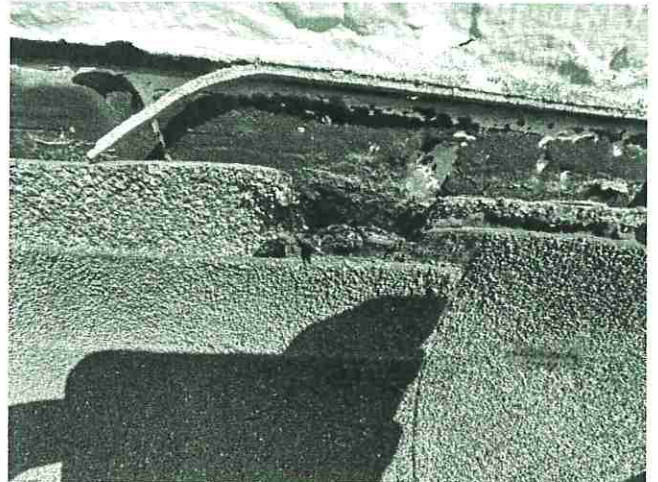
Fiche 8: Roofing dak kantoor

Geen asbest

#	Type	Referentie	Resultaat
8.1	Puntmonster	M51575	Geen asbest

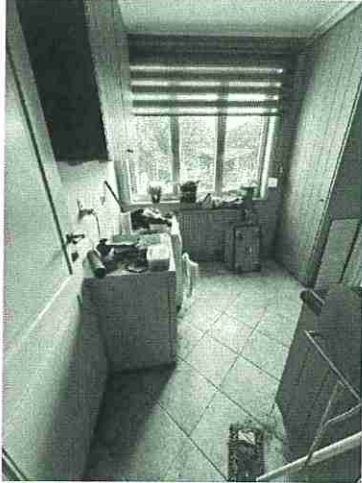
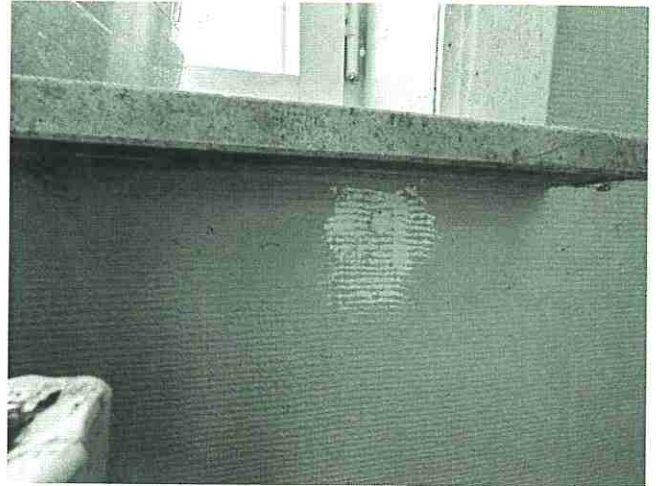
Fiche 9: Pleisterwerk muur

Geen asbest

#	Type	Referentie	Resultaat
9.1	Mengmonster	M51576	Geen asbest

Beschrijving	Pleisterwerk muur
Omgeving	Binnen
Primaire drager	Binnenwand
Bindmiddel van materiaal	Gips - kalk
Gebondenheid op basis van bindmiddel	Niet-hechtgebonden
Hoeveelheid (oppervlakte - dikte - aantal)	• 483,57 m ² - 1,00 cm - 1 stuk
Totaal volume	4,836 m ³
Identificatiemethode	Vaststelling met monstername
Destructieve handeling voor identificatie	Nee
Opmerking	Geen pleisterwerk aanwezig in stookplaats.

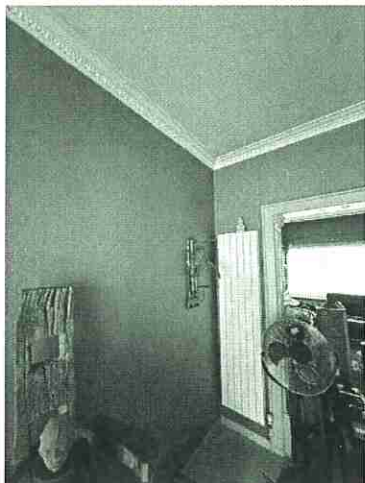
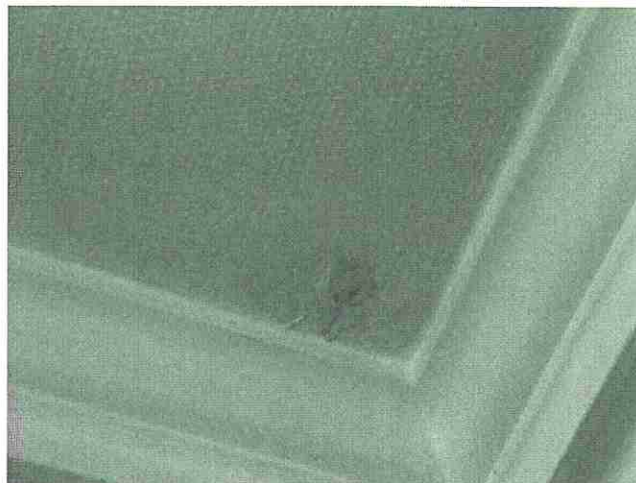
Fiche 10: Pleisterwerk plafond

Geen asbest

#	Type	Referentie	Resultaat
10.1	Mengmonster	M51577	Geen asbest

Beschrijving	Pleisterwerk plafond
Omgeving	Binnen
Primaire drager	Plafond
Bindmiddel van materiaal	Gips - kalk
Gebondenheid op basis van bindmiddel	Niet-hechtgebonden
Hoeveelheid (oppervlakte - dikte - aantal)	• 100,36 m ² - 1,00 cm - 1 stuk
Totaal volume	1,004 m ³
Identificatiemethode	Vaststelling met monstername
Destructieve handeling voor identificatie	Nee
Opmerking	Geen pleisterwerk aanwezig in stookplaats, wasplaats, badkamer, keuken.
