# Asbestinventarisatetest

Mechelbaan 67, 2220 Heist-op-den-Berg

Attestnummer : 20240126-000292.000

Uitgegeven op : 26.01.2024

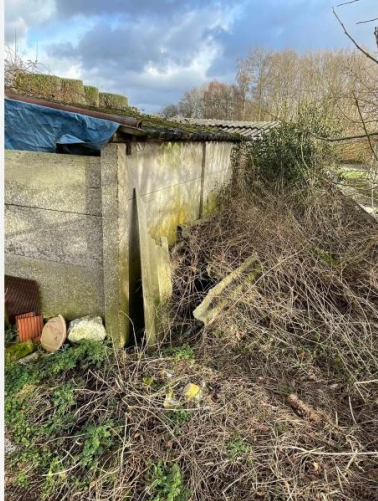
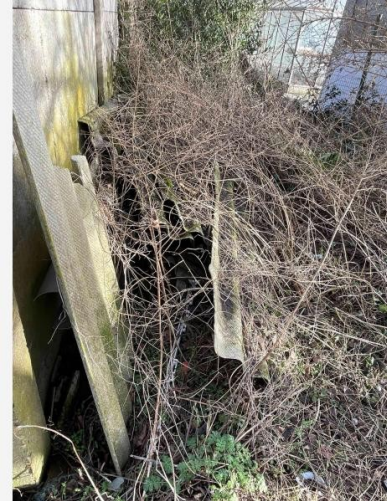
**Dringend verwijderen**

Beschrijving	Golfplaten achter gebouw 4
Type afvalstof	Betreft stock-voorraad of gedemonteerde asbestmaterialen
Aanwezige resten	Losliggende golfplaten
Omgeving	Buiten
Primaire drager	Bodem
Asbestmaterialen	<ul style="list-style-type: none"><li>Dak- en gevelbekleding - Golfplaat</li></ul>
Bindmiddel van asbestmateriaal	Cement
Gebondenheid op basis van bindmiddel	Hecht
Hoeveelheid (gewicht - aantal)	<ul style="list-style-type: none"><li>100,00 kg - 1 stuk</li></ul>
Totaal gewicht	100,00 kg
Eenvoudig bereikbaar	Ja
Identificatiemethode	Vaststelling zonder monstername
Opmerking	Gewicht is louter schatting, platen zijn overwoekerd door vegetatie

- Verwijder het asbestafval.

- Eenvoudige handelingen: mag via doe-het-zelf of door werknemer(s) met opleidingsattest eenvoudige handelingen  
Vermijd breuk bij verwijdering & transport.  
Gebruik persoonlijke beschermingsmiddelen.

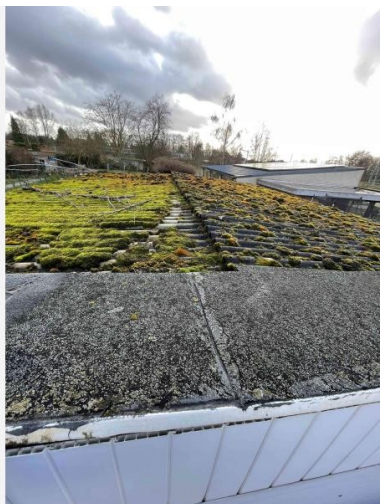
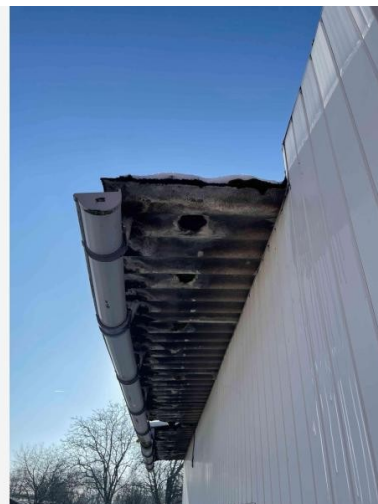
Het asbestmateriaal valt onder de mijlpaal van 2034.

Verwijderen

Eindbeoordeling materiaalrisico	Verhoogd materiaalrisico en/of verhoogde kans op vezelvrijgave
---------------------------------	--

Gebondenheid	Categorie 1: hechtgebonden in oorsprong
Asbestsoort (vezeltype)	Alleen chrysotiel
Asbestconcentratie	Laag (< 50%)
Afschermingsgraad van het gehele materiaal	Geheel of deels vrij aan de buitenlucht
Toestand van het materiaal	Zwaar beschadigd, zwaar verweerd

#	Type	Referentie	Resultaat
2.1	Puntmonster	4	Chrysotiel

Beschrijving	Golfplaat garage
Omgeving	Buiten
Primaire drager	Plat dak
Asbestmateriaal	Dak- en gevelbekleding - Golfplaat
Bindmiddel van asbestmateriaal	Cement
Gebondenheid op basis van bindmiddel	Hecht

<b>Hoeveelheid (oppervlakte - aantal)</b>	<ul style="list-style-type: none"><li>• 38,00 m<sup>2</sup> - 1 stuk</li></ul>
<b>Totale oppervlakte</b>	38,00 m <sup>2</sup>
<b>Eenvoudig bereikbaar</b>	Ja
<b>Bevestigingswijze</b>	<ul style="list-style-type: none"><li>• Geschroefd</li></ul>
<b>Identificatiemethode</b>	Vaststelling met monstername
<b>Destructieve handeling voor identificatie</b>	Nee

- Zorg voor een veilig beheer. Vermijd het beschadigen van het asbestmateriaal. Controleer de toestand jaarlijks op wijzigingen.
- Zorg voor een veilig beheer en verwijder dit asbestmateriaal wanneer het bij werken eenvoudig bereikbaar wordt. Controleer de toestand jaarlijks op wijzigingen.
- Hemelwater dat afspoelt van asbestcement daken of gevels kan asbestdeeltjes bevatten. Gebruik het enkel voor gesloten circuits (bv. spoelen toiletten). Reinig na het vervangen van het dak of de gevel de dakgoten en regenwaterput of -ton om asbesthoudend sediment of slib te verwijderen

- Eenvoudige handelingen: mag via doe-het-zelf of door werknemer(s) met opleidingsattest eenvoudige handelingen  
Zelf verwijderen toegestaan indien men zorgvuldig omspringt met het materiaal.  
Vermijd breuk bij afbraak & transport.

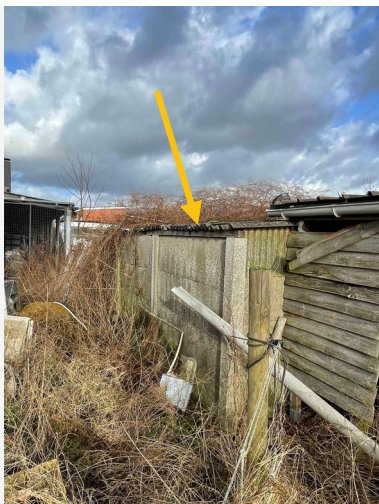
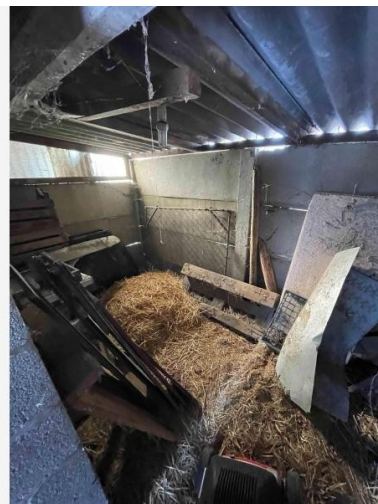
Het asbestmateriaal valt onder de mijlpaal van 2034.

Verwijderen

Eindbeoordeling materiaalrisico	Verhoogd materiaalrisico en/of verhoogde kans op vezelvrijgave
---------------------------------	--

Gebondenheid	Categorie 1: hechtgebonden in oorsprong
Asbestsoort (vezeltype)	Alleen chrysotiel
Asbestconcentratie	Laag (< 50%)
Afschermingsgraad van het gehele materiaal	Geheel of deels (ook) vrij aan de binnenlucht
Toestand van het materiaal	Matig beschadigd, matig verweerd

Beschrijving	Golfplaten dak gebouw 3
Omgeving	Grenst aan binnen- en buitenlucht
Primaire drager	Plat dak
Asbestmateriaal	Dak- en gevelbekleding - Golfplaat
Bindmiddel van asbestmateriaal	Cement
Gebondenheid op basis van bindmiddel	Hecht
Hoeveelheid (oppervlakte - aantal)	• 17,00 m <sup>2</sup> - 1 stuk
Totale oppervlakte	17,00 m <sup>2</sup>

- Zorg voor een veilig beheer. Vermijd het beschadigen van het asbestmateriaal. Controleer de toestand jaarlijks op wijzigingen.
- Zorg voor een veilig beheer en verwijder dit asbestmateriaal wanneer het bij werken eenvoudig bereikbaar wordt. Controleer de toestand jaarlijks op wijzigingen.
- Verwijder dit asbestmateriaal zo snel mogelijk. Volg de toestand goed op.
- Hemelwater dat afspoelt van asbestcement daken of gevels kan asbestdeeltjes bevatten. Gebruik het enkel voor gesloten circuits (bv. spoelen toiletten). Reinig na het vervangen van het dak of de gevel de dakgoten en regenwaterput of -ton om asbesthoudend sediment of slib te verwijderen

- Eenvoudige handelingen: mag via doe-het-zelf of door werknemer(s) met opleidingsattest eenvoudige handelingen  
Verwijdering toegestaan indien men hier zorgzaam mee omspringt.  
Vermijd breuk tijdens afbraak & transport.

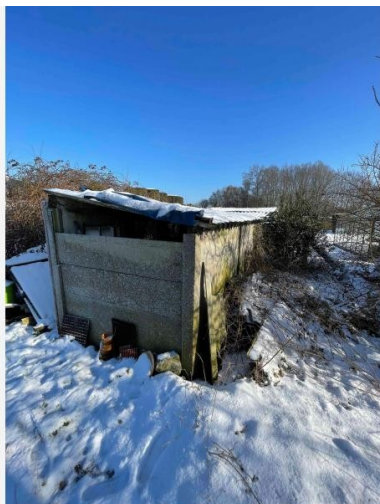
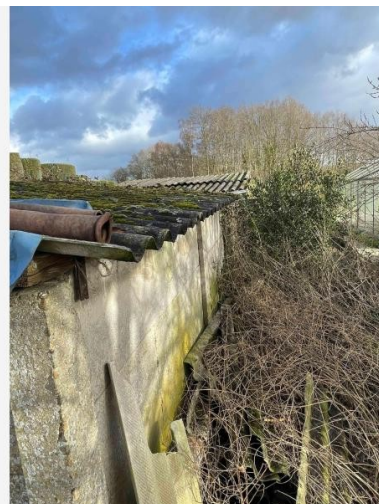
Het asbestmateriaal valt onder de mijlpaal van 2034.

[Verwijderen](#)

Eindbeoordeling materiaalrisico	Verhoogd materiaalrisico en/of verhoogde kans op vezelvrijgave
---------------------------------	--

Gebondenheid	Categorie 1: hechtgebonden in oorsprong
Asbestsoort (vezeltype)	Alleen chrysotiel
Asbestconcentratie	Laag (< 50%)
Afschermingsgraad van het gehele materiaal	Geheel of deels (ook) vrij aan de binnenlucht
Toestand van het materiaal	Matig beschadigd, matig verweerd

#	Type	Referentie	Resultaat
4.1	Puntmonster	2	Chrysotiel

Beschrijving	Golfplaten dak gebouw 4
Omgeving	Grenst aan binnen- en buitenlucht
Primaire drager	Plat dak
Asbestmateriaal	Dak- en gevelbekleding - Golfplaat
Bindmiddel van asbestmateriaal	Cement
Gebondenheid op basis van bindmiddel	Hecht

<b>Hoeveelheid (oppervlakte - aantal)</b>	• 19,00 m <sup>2</sup> - 1 stuk
<b>Totale oppervlakte</b>	19,00 m <sup>2</sup>
<b>Eenvoudig bereikbaar</b>	Ja
<b>Bevestigingswijze</b>	• Geschroefd
<b>Identificatiemethode</b>	Vaststelling met monstername
<b>Destructieve handeling voor identificatie</b>	Nee

- Zorg voor een veilig beheer. Vermijd het beschadigen van het asbestmateriaal. Controleer de toestand jaarlijks op wijzigingen.
- Verwijder dit asbestmateriaal zo snel mogelijk. Volg de toestand goed op.
- Hemelwater dat afspoelt van asbestcement daken of gevels kan asbestdeeltjes bevatten. Gebruik het enkel voor gesloten circuits (bv. spoelen toiletten). Reinig na het vervangen van het dak of de gevel de dakgoten en regenwaterput of -ton om asbesthoudend sediment of slib te verwijderen

- Eenvoudige handelingen: mag via doe-het-zelf of door werknemer(s) met opleidingsattest eenvoudige handelingen  
Verwijdering is toegestaan mits voorzichtig omspringen met materiaal.  
Voorkom breuk bij verwijdering en transport.

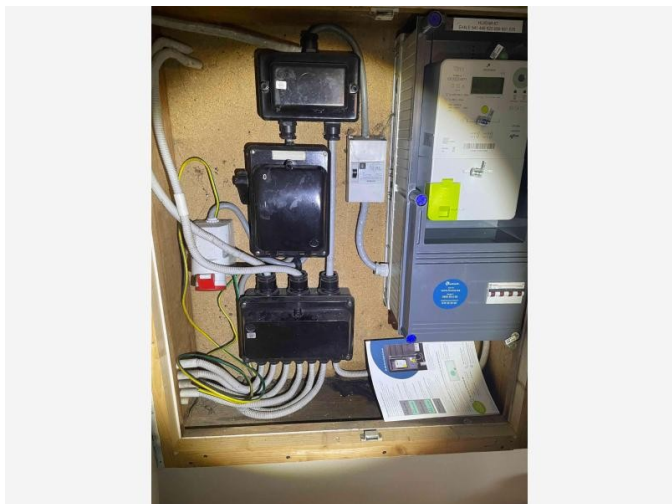
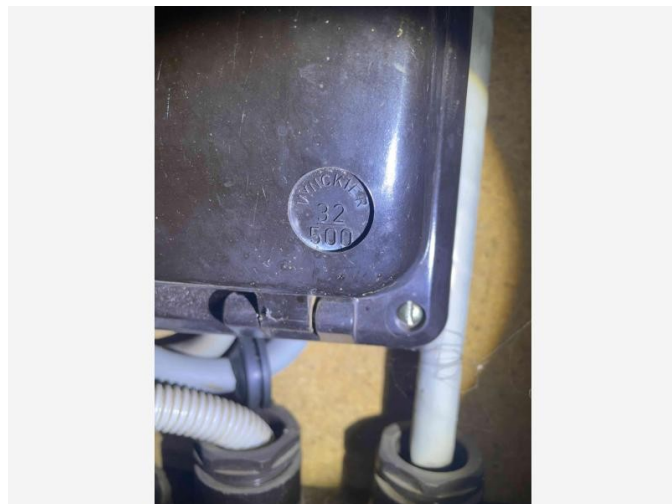
Het asbestmateriaal valt onder de mijlpaal van 2040.

Zorgvuldig beheren

Eindbeoordeling materiaalrisico	Zeer laag materiaalrisico en/of zeer lage kans op vezelvrijgave
---------------------------------	---

Gebondenheid	Categorie 1: hechtgebonden in oorsprong
Asbestsoort (vezeltype)	Alleen chrysotiel
Asbestconcentratie	Laag (< 50%)
Afschermingsgraad van het gehele materiaal	Stootvaste afscherming of omkasting
Toestand van het materiaal	Licht beschadigd, licht verweerd. Intact materiaal type Pical – asbestboard of categorie III 'gebondenheid'

Beschrijving	Bakeliet zekeringskast
Omgeving	Binnen
Primaire drager	Communicatie en elektrische infrastructuur en uitrusting
Asbestmateriaal	Plaat, paneel, tablet - Type Bakeliet
Bindmiddel van asbestmateriaal	Kunststof of -hars
Gebondenheid op basis van bindmiddel	Hecht
Hoeveelheid (oppervlakte - dikte - aantal)	• 0,50 m <sup>2</sup> - 0,50 cm - 1 stuk
Totaal volume	0,003 m <sup>3</sup>
Eenvoudig bereikbaar	Ja
Bevestigingswijze	• Verlijmd, ingegoten, versmeerd
Identificatiemethode	Vaststelling zonder monsternamen

- Zorg voor een veilig beheer. Vermijd het beschadigen van het asbestmateriaal. Controleer de toestand jaarlijks op wijzigingen.
- Zorg voor een veilig beheer en verwijder dit asbestmateriaal wanneer het bij werken eenvoudig bereikbaar wordt. Controleer de toestand jaarlijks op wijzigingen.

- Eenvoudige handelingen: mag via doe-het-zelf of door werknemer(s) met opleidingsattest eenvoudige handelingen  
Verwijdering eenvoudige handelingen door netbeheerder (zekeringskast)

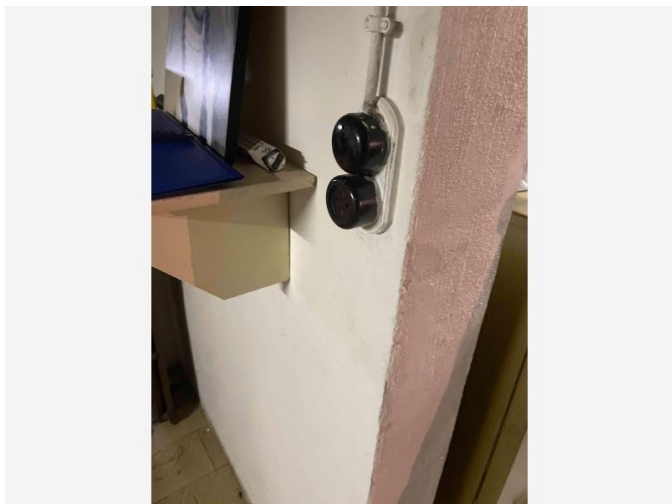
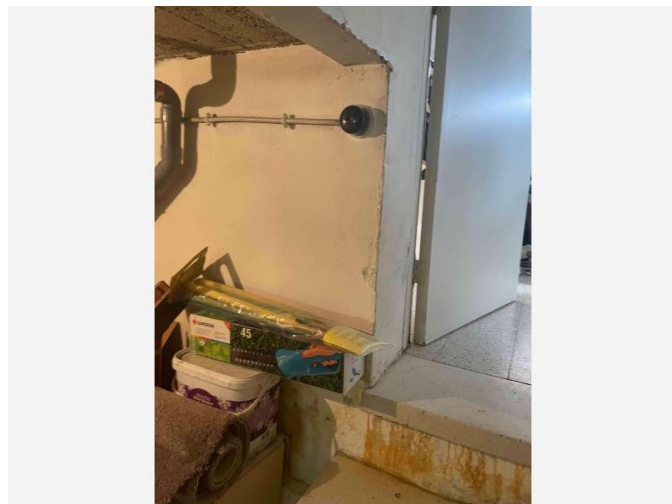
Het asbestmateriaal valt onder de mijlpaal van 2040.

Zorgvuldig beheren

Eindbeoordeling materiaalrisico	Zeer laag materiaalrisico en/of zeer lage kans op vezelvrijgave
---------------------------------	---

Gebondenheid	Categorie 1: hechtgebonden in oorsprong
Asbestsoort (vezeltype)	Alleen chrysotiel
Asbestconcentratie	Laag (< 50%)
Afschermingsgraad van het gehele materiaal	Niet stootvaste afscherming
Toestand van het materiaal	Licht beschadigd, licht verweerd. Intact materiaal type Pical – asbestboard of categorie III 'gebondenheid'

Beschrijving	Bakeliet schakelaars
Omgeving	Binnen
Primaire drager	Binnenwand
Asbestmateriaal	Plaat, paneel, tablet - Type Bakeliet
Bindmiddel van asbestmateriaal	Kunststof of -hars
Gebondenheid op basis van bindmiddel	Hecht
Hoeveelheid (oppervlakte - dikte - aantal)	• 0,15 m <sup>2</sup> - 0,80 cm - 6 stuks
Totaal volume	0,007 m <sup>3</sup>

<b>Eenvoudig bereikbaar</b>	Ja
<b>Bevestigingswijze</b>	<ul style="list-style-type: none"><li>• Geschroefd</li></ul>
<b>Identificatiemethode</b>	Vaststelling zonder monstername
<b>Destructieve handeling voor identificatie</b>	Nee
<b>Opmerking</b>	Hoeveelheid louter schatting. Schakelaars in woongedeelte wit van kleur, potentieel ook bakeliet.

- Zorg voor een veilig beheer. Vermijd het beschadigen van het asbestmateriaal. Controleer de toestand jaarlijks op wijzigingen.
- Zorg voor een veilig beheer en verwijder dit asbestmateriaal wanneer het bij werken eenvoudig bereikbaar wordt. Controleer de toestand jaarlijks op wijzigingen.

- Eenvoudige handelingen: mag via doe-het-zelf of door werknemer(s) met opleidingsattest eenvoudige handelingen  
Verwijdering toegestaan mits zorgvuldig omspringen met het materiaal.  
Vermijd breuk bij afbraak en transport.  
Zorg ervoor dat de elektriciteit is uitgeschakeld om elektrocutie te voorkomen.

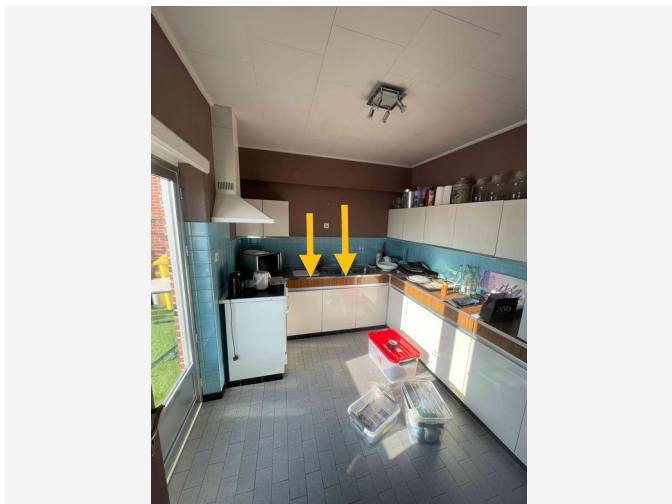
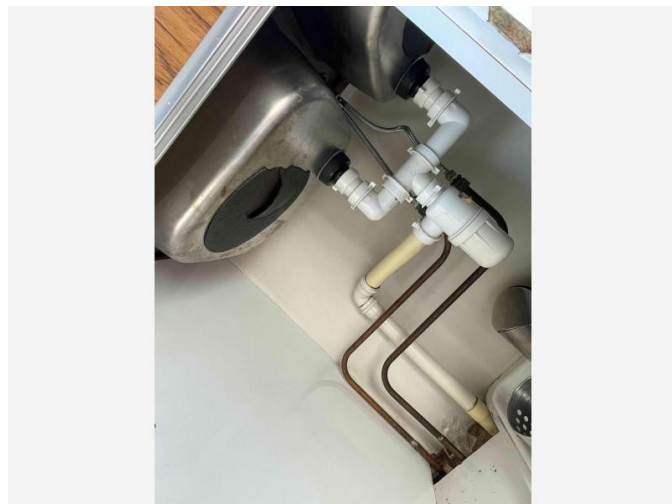
Het asbestmateriaal valt onder de mijlpaal van 2040.

Zorgvuldig beheren

Eindbeoordeling materiaalrisico	Zeer laag materiaalrisico en/of zeer lage kans op vezelvrijgave
---------------------------------	---

Gebondenheid	Categorie 1: hechtgebonden in oorsprong
Asbestsoort (vezeltype)	Alleen chrysotiel
Asbestconcentratie	Laag (< 50%)
Afschermingsgraad van het gehele materiaal	Stootvaste afscherming of omkasting
Toestand van het materiaal	Licht beschadigd, licht verweerd. Intact materiaal type Pical – asbestboard of categorie III 'gebondenheid'

#	Type	Referentie	Resultaat
7.1	Puntmonster	5	Chrysotiel

Beschrijving	Teer wasbak keuken
Omgeving	Binnen
Primaire drager	Wasbak keuken
Asbestmateriaal	In-situ afwerkingslagen - Pasta, stopverf, voegsel, stopsel, vulsel, mastiek, katten, ...
Bindmiddel van asbestmateriaal	Bitumen (roofing, teer, asfalt)

- Zorg voor een veilig beheer. Vermijd het beschadigen van het asbestmateriaal. Controleer de toestand jaarlijks op wijzigingen.
- Zorg voor een veilig beheer en verwijder dit asbestmateriaal wanneer het bij werken eenvoudig bereikbaar wordt. Controleer de toestand jaarlijks op wijzigingen.

- Eenvoudige handelingen: mag via doe-het-zelf of door werknemer(s) met opleidingsattest eenvoudige handelingen  
Gebruik persoonlijke beschermingsmiddelen zoals handschoenen, FFP3 masker.  
Vermijd onnodig scheuren van het materiaal.  
Reinig gebruikt materiaal grondig,

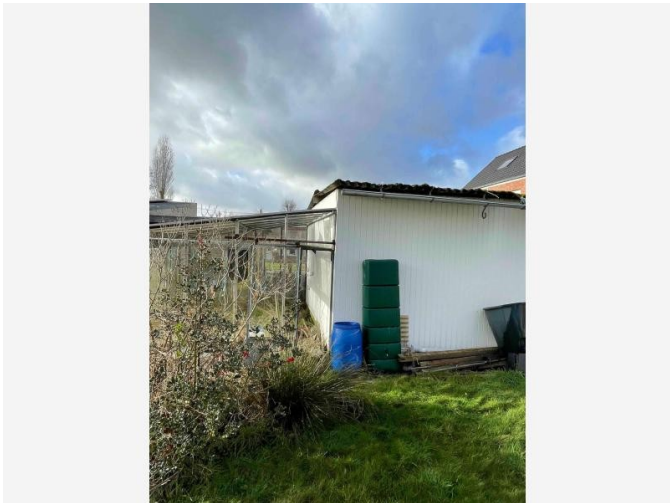
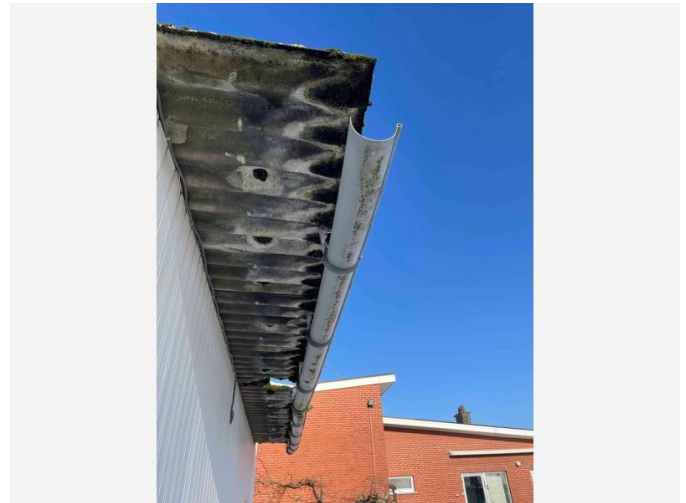
Vermijd gebruik regenwater in ton

Beschrijving	Regenton garage
Type afvalstof	Betreft resten (contaminatie) van verwerking of beschadiging
Type resten (contaminatie)	<ul style="list-style-type: none"><li>• Stof, deeltjes &lt; 4 mm, flinters, gruis (vermengd in materiaal)</li></ul>
Besmette materialen	<ul style="list-style-type: none"><li>• Steenslag, puin of grond en stenen</li></ul>
Bron van de resten	Golfplaten dak garage watert af in dakgoot, dakgoot watert af in regenton. Slib & water in regenton is gecontamineerd met asbestdeeltjes.
Omgeving	Buiten
Primaire drager	Puin of gemengde grond en stenen (geen bodem)
Gebondenheid resten	Niet hecht
Hoeveelheid (gewicht - aantal)	<ul style="list-style-type: none"><li>• 1,00 kg - 1 stuk</li></ul>
Totaal gewicht	1,00 kg
Eenvoudig bereikbaar	Ja
Identificatiemethode	Vaststelling zonder monstername
Opmerking	Gewicht louter schatting

- Verwijder het asbestafval.

- Eenvoudige handelingen: mag via doe-het-zelf of door werknemer(s) met opleidingsattest eenvoudige handelingen  
Spring zorgzaam om met gecontamineerd materiaal.

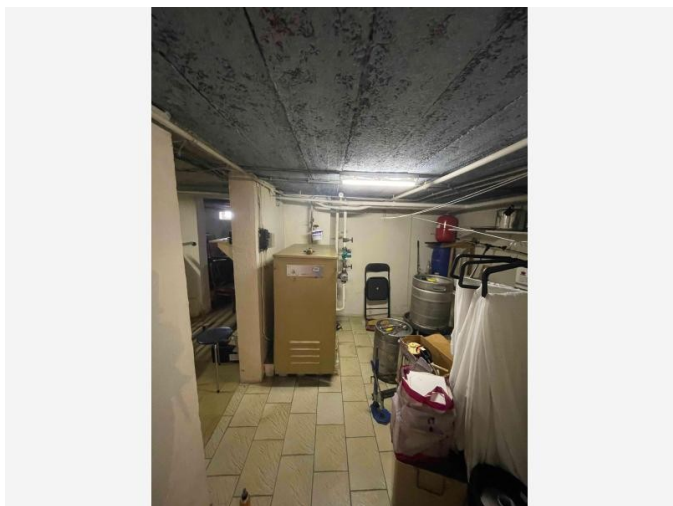
Onderdak niet waarneembaar

Identificatiemethode	Onderdak niet waarneembaar in huis en garage
Primaire drager	Plat dak

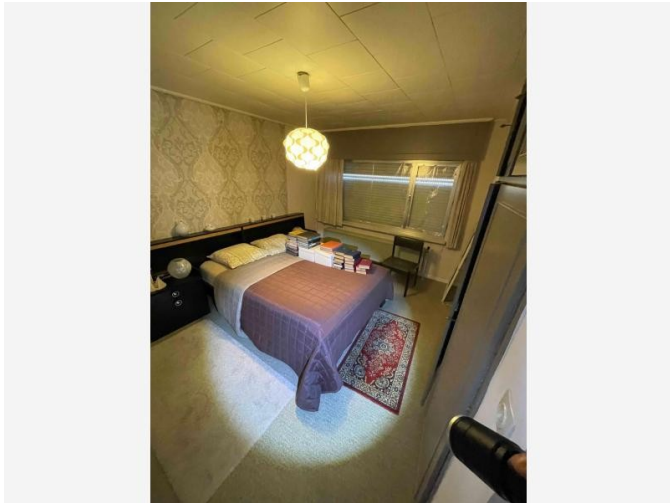
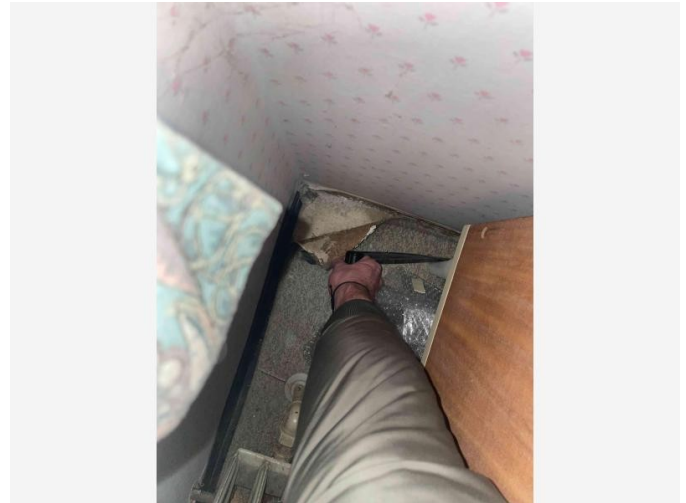
Geen asbest

#	Type	Referentie	Resultaat
12.1	Puntmonster	3	Geen asbest

Beschrijving	Vinyl + onderlaag
Omgeving	Binnen
Primaire drager	Vloer
Bindmiddel van materiaal	Karton - papier - viltachtig

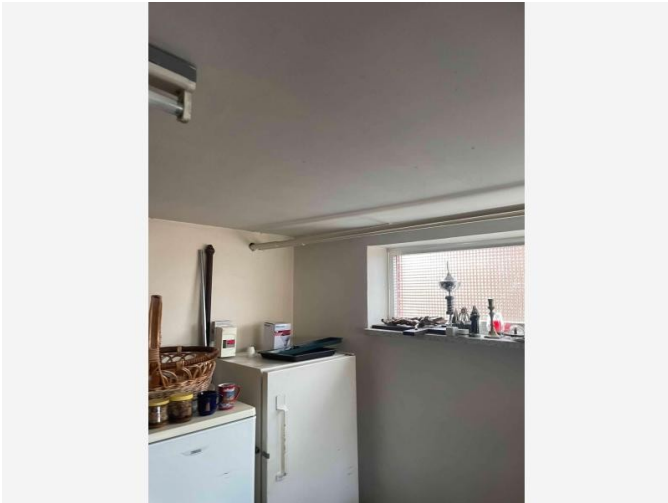
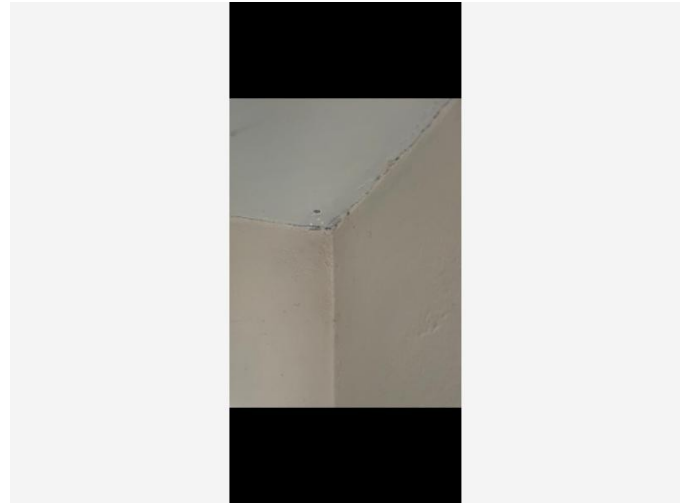
# Fiche 14: Plafondpleister

Geen asbest

Beschrijving	Plafondpleister
Omgeving	Binnen
Primaire drager	Plafond
Bindmiddel van materiaal	Gips - kalk

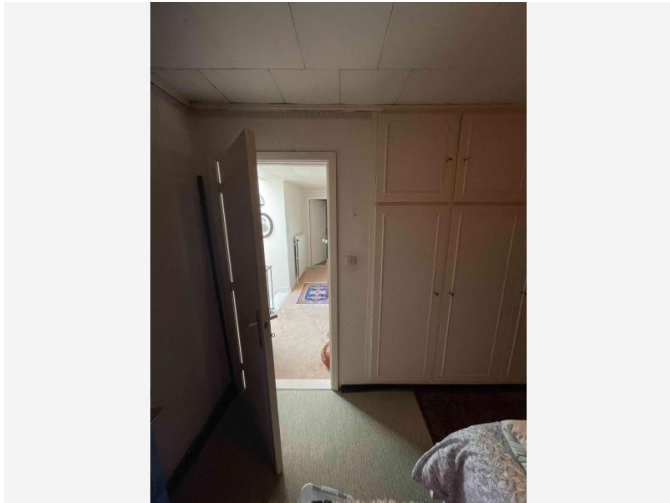
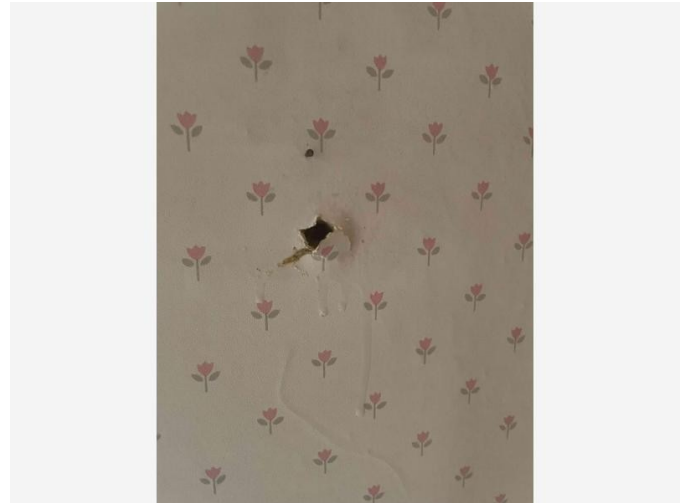
Beschrijving	Pleister wand
Omgeving	Binnen
Primaire drager	Binnenwand

<b>Bindmiddel van materiaal</b>	Gips - kalk
<b>Gebondenheid op basis van bindmiddel</b>	Niet-hechtgebonden
<b>Hoeveelheid (oppervlakte - dikte - aantal)</b>	• 0,10 m <sup>2</sup> - 0,10 cm - 1 stuk
<b>Totaal volume</b>	< 0,001 m <sup>3</sup>
<b>Identificatiemethode</b>	Vaststelling met monstername
<b>Destructieve handeling voor identificatie</b>	Nee
<b>Opmerking</b>	Geen asbest gevonden, dus geen berekening gemaakt
