# Asbestinventarisatetest

Belgiëlaan 26, 9140 Temse

Attestnummer : 20240920-000196.000

Uitgegeven op : 20.09.2024

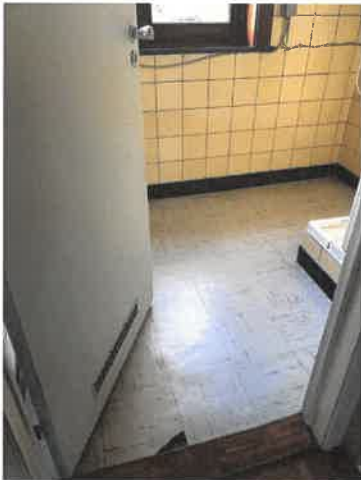
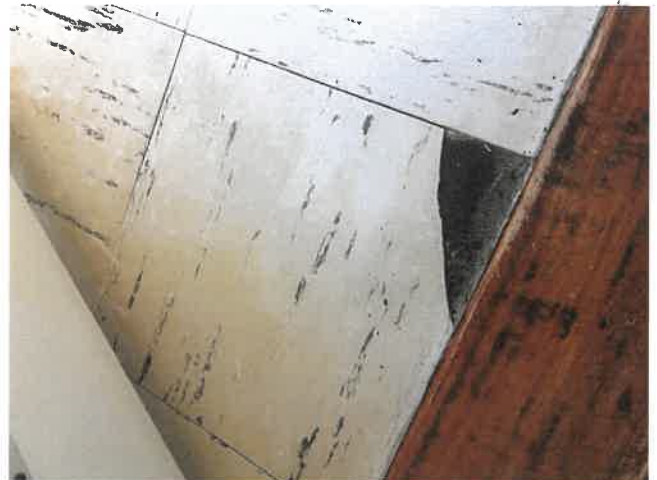
## Fiche 1: M06: vinyl tegel

Asbestmateriaal

Eindbeoordeling materiaalrisico	Zeer laag materiaalrisico en/of zeer lage kans op vezelvrijgave
---------------------------------	---

Gebondenheid	Categorie I: hechtgebonden in oorsprong
Asbestsoort (vezeltype)	Alleen chrysotiel
Asbestconcentratie	Laag (< 50%)
Afschermingsgraad van het gehele materiaal	Enkel randen niet afgeschermd maar geen contact met binnenluchtstromen
Toestand van het materiaal	Licht beschadigd, licht verweerd. Intact calciumsilicaatmateriaal of categorie III 'gebondenheid'

#	Type	Referentie	Resultaat
1.1	Puntmonster	M06	Chrysotiel

Beschrijving	M06: vinyl tegel
Omgeving	Binnen
Primaire drager	Vloer
Asbestmateriaal	Prefab - afwerking - Tegel
Bindmiddel van asbestmateriaal	Kunststof of -hars
Gebondenheid op basis van bindmiddel	Hecht
Hoeveelheid (oppervlakte - dikte - aantal)	• 3,60 m <sup>2</sup> - 0,30 cm - 1 stuk
Totaal volume	0,011 m <sup>3</sup>
Eenvoudig bereikbaar	Ja
Bevestigingswijze	• Verlijmd, ingegoten, versmeerd
Identificatiemethode	Vaststelling met monstername
Destructieve handeling voor identificatie	Nee
Opmerking	De hoeveelheid bedraagt een schatting en kan hierdoor niet voor prijsoffertes verwijdering gebruikt worden.

- Zorg voor een veilig beheer. Vermijd het beschadigen van het asbestmateriaal. Controleer de toestand jaarlijks op wijzigingen.

- Hermetische zone (erkend asbestverwijderaar) conform inspectieprotocol

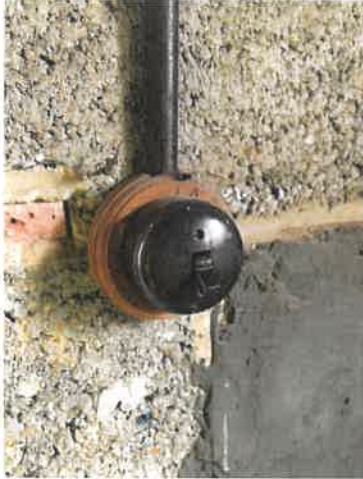
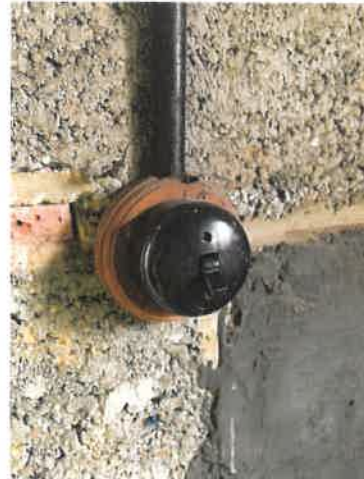
Eindbeoordeling materiaalrisico	Zeer laag materiaalrisico en/of zeer lage kans op vezelvrijgave
---------------------------------	---

Gebondenheid	Categorie 1: hechtgebonden in oorsprong
Asbestsoort (vezeltype)	Crocidoliet aanwezig
Asbestconcentratie	Laag (< 50%)
Afschermingsgraad van het gehele materiaal	Enkel randen niet afgeschermd maar geen contact met binnenluchtstromen
Toestand van het materiaal	Onbeschadigd, niet verweerd

Beschrijving	M10: bakeliet
Omgeving	Binnen
Primaire drager	Communicatie en elektrische infrastructuur en uitrusting
Asbestmateriaal	Plaat, paneel, tablet - Type Bakeliet
Bindmiddel van asbestmateriaal	Kunststof of -hars
Gebondenheid op basis van bindmiddel	Hecht
Hoeveelheid (oppervlakte - dikte - aantal)	<ul style="list-style-type: none"> <li>• 0,01 m<sup>2</sup> - 0,30 cm - 1 stuk</li> </ul>
Totaal volume	< 0,001 m <sup>3</sup>
Eenvoudig bereikbaar	Ja
Bevestigingswijze	<ul style="list-style-type: none"> <li>• Geschroefd</li> </ul>
Identificatiemethode	Vaststelling zonder monstername
Destructieve handeling voor identificatie	Nee
Opmerking	<p>1 schakelaar</p> <p>De hoeveelheid bedraagt een schatting.</p> <p>Wegens nog aangesloten, geen staalanalyse uitgevoerd. Om mogelijke asbest uit te sluiten --&gt; staalanalyse</p>

- Zorg voor een veilig beheer. Vermijd het beschadigen van het asbestmateriaal. Controleer de toestand jaarlijks op wijzigingen.

- Eenvoudige handelingen: mag via doe-het-zelf of door werknemer(s) met opleidingsattest eenvoudige handelingen conform inspectieprotocol

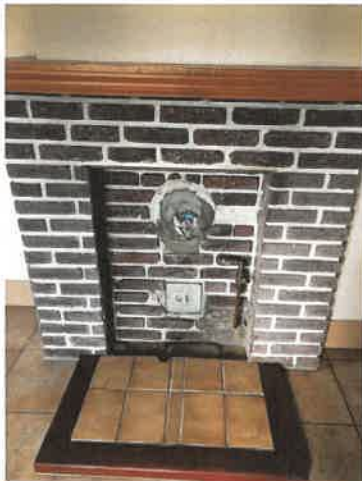
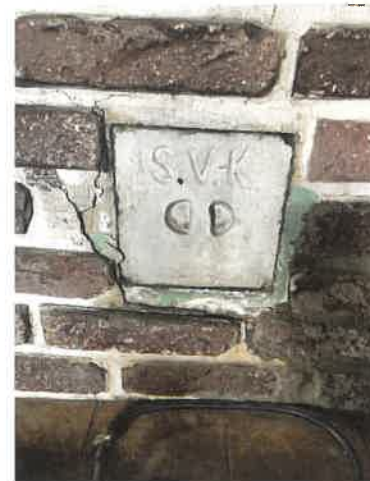
## Fiche 3: M03: SVK plaatje

Asbestmateriaal

Eindbeoordeling materiaalrisico	Zeer laag materiaalrisico en/of zeer lage kans op vezelvrijgave
---------------------------------	---

Gebondenheid	Categorie 1: hechtgebonden in oorsprong
Asbestsoort (vezeltype)	Crocidoliet aanwezig
Asbestconcentratie	Laag (< 50%)
Afschermingsgraad van het gehele materiaal	Enkel randen niet afgeschermd maar geen contact met binnenluchtstromen
Toestand van het materiaal	Onbeschadigd, niet verweerd

Beschrijving	M03: SVK plaatje
Omgeving	Binnen
Primaire drager	Wandopening verticaal (raam, deur, ...)
Asbestmateriaal	Schouwhoed, ventilatiekap (anti-windval)
Bindmiddel van asbestmateriaal	Cement
Gebondenheid op basis van bindmiddel	Hecht
Hoeveelheid (gewicht - aantal)	<ul style="list-style-type: none"><li>• 0,97 kg - 1 stuk</li></ul>
Totaal gewicht	0,97 kg
Eenvoudig bereikbaar	Ja
Bevestigingswijze	<ul style="list-style-type: none"><li>• Geklemd</li></ul>
Identificatiemethode	Vaststelling zonder monstername
Destructieve handeling voor identificatie	Nee

- Zorg voor een veilig beheer. Vermijd het beschadigen van het asbestmateriaal. Controleer de toestand jaarlijks op wijzigingen.

- Eenvoudige handelingen: mag via doe-het-zelf of door werknemer(s) met opleidingsattest eenvoudige handelingen conform inspectieprotocol

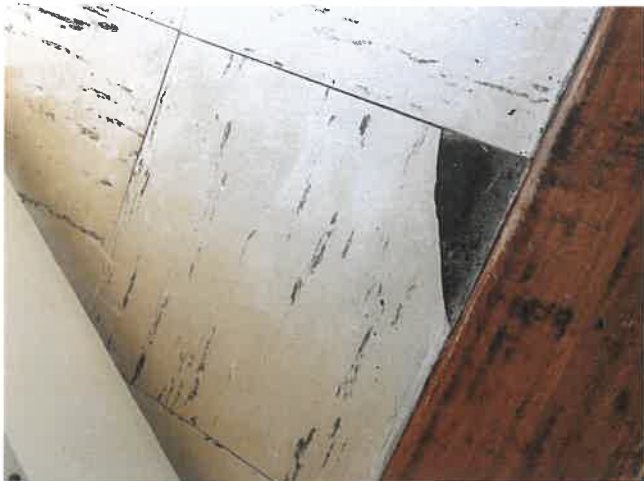
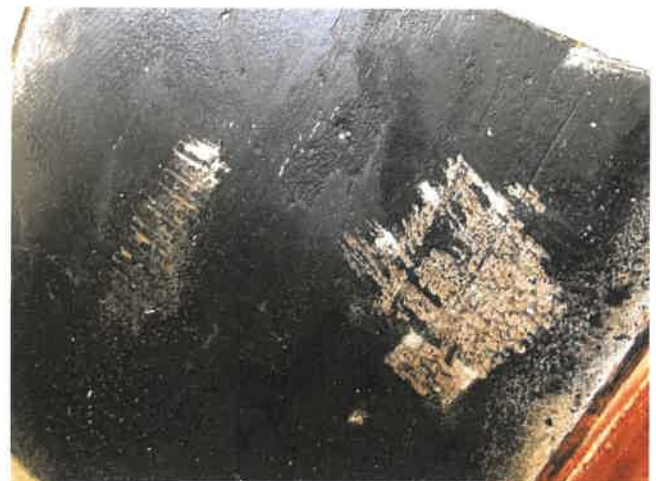
## Fiche 4: M08: zwarte lijm

Asbestmateriaal

Eindbeoordeling materiaalisico	Zeer laag materiaalisico en/of zeer lage kans op vezelvrijgave
--------------------------------	--

Gebondenheid	Categorie 1: hechtgebonden in oorsprong
Asbestsoort (vezeltype)	Alleen chrysotiel
Asbestconcentratie	Laag (< 50%)
Afschermingsgraad van het gehele materiaal	Stootvaste afscherming of omkasting
Toestand van het materiaal	Onbeschadigd, niet verweerd

#	Type	Referentie	Resultaat
4.1	Puntmonster	M08	Chrysotiel

Beschrijving	M08: zwarte lijm
Omgeving	Binnen
Primaire drager	Vloer
Asbestmateriaal	In-situ afwerkingslagen - Lijm laag
Bindmiddel van asbestmateriaal	Bitumen (roofing, teer, asfalt)
Gebondenheid op basis van bindmiddel	Hecht
Hoeveelheid (gewicht - aantal)	<ul style="list-style-type: none"><li>• 7,20 kg - 1 stuk</li></ul>
Totaal gewicht	7,20 kg
Eenvoudig bereikbaar	Ja
Bevestigingswijze	<ul style="list-style-type: none"><li>• Verlijmd, ingegoten, versmeerd</li></ul>
Identificatiemethode	Vaststelling met monsternamen
Destructieve handeling voor identificatie	Nee
Opmerking	oppervlakte 3.6m <sup>2</sup> De hoeveelheid in kg bedraagt een schatting en kan hierdoor niet voor prijsoffertes verwijdering gebruikt worden.

- Zorg voor een veilig beheer. Vermijd het beschadigen van het asbestmateriaal. Controleer de toestand jaarlijks op wijzigingen.

- Hermetische zone (erkend asbestverwijderaar) conform inspectieprotocol

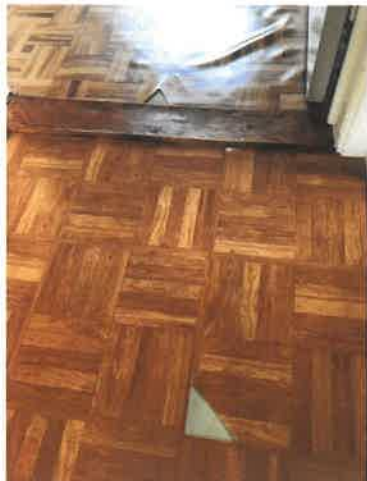
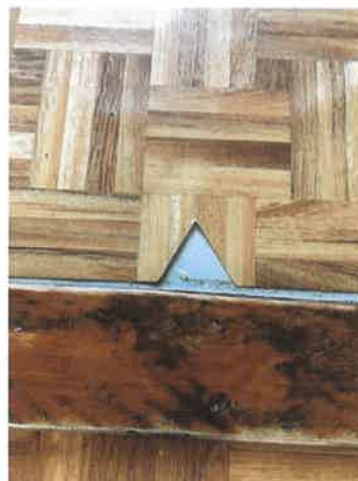
## Fiche 5: M05: vinyl 1e

Geen asbest

#	Type	Referentie	Resultaat
5.1	Puntmonster	M05	Geen asbest

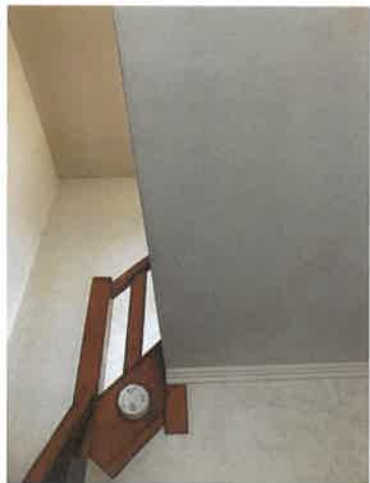
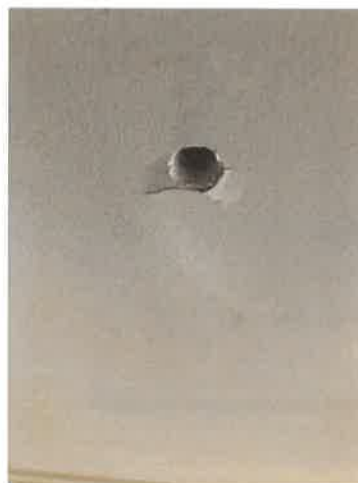
## Fiche 6: M02: pleisterwerk plafond

Geen asbest

#	Type	Referentie	Resultaat
6.1	Mengmonster	M02	Geen asbest

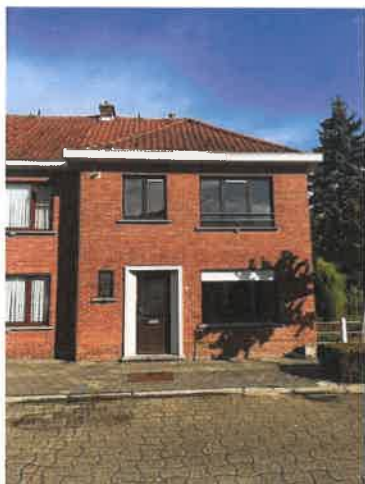
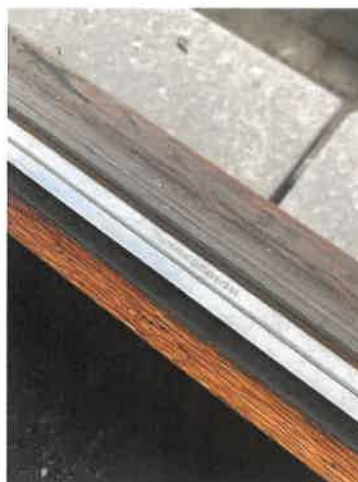
## Fiche 7: M09: mastiek

Geen asbest

#	Type	Referentie	Resultaat
7.1	Mengmonster	M09	Geen asbest

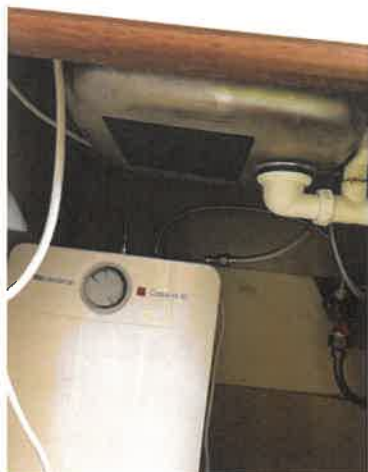
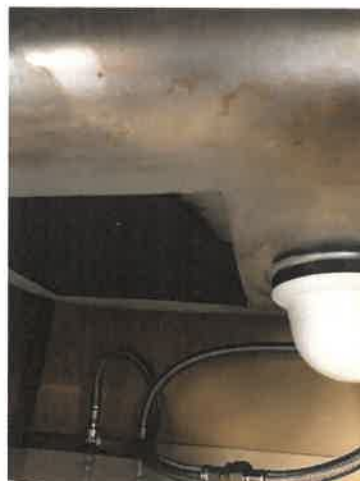
## Fiche 8: M04: zwart gootsteen

Geen asbest

#	Type	Referentie	Resultaat
8.1	Puntmonster	M04	Geen asbest

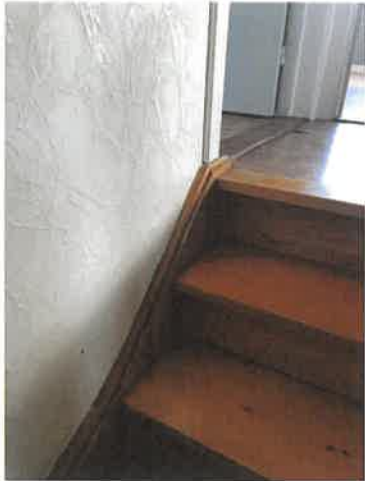
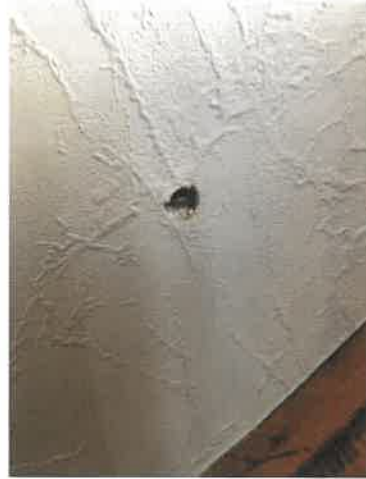
## Fiche 9: M01: pleisterwerk muren

Geen asbest

#	Type	Referentie	Resultaat
9.1	Mengmonster	M01	Geen asbest

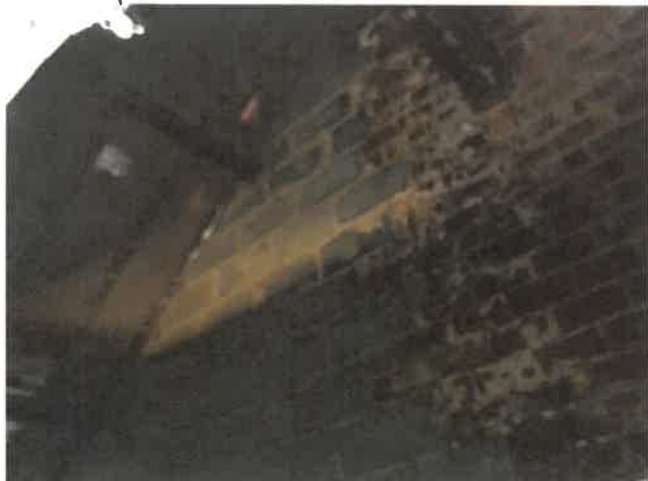
## Fiche 10: M07: onderdak

Geen asbest

Beschrijving	M07: onderdak
Omgeving	Binnen
Primaire drager	Schuin dak
Bindmiddel van materiaal	Cement
Gebondenheid op basis van bindmiddel	Hecht
Hoeveelheid (oppervlakte - dikte - aantal)	• 65,00 m <sup>2</sup> - 1,00 cm - 1 stuk
Totaal volume	0,65 m <sup>3</sup>
Identificatiemethode	Vaststelling zonder monstername
Destructieve handeling voor identificatie	Nee
Opmerking	Geen onderdakplaten aanwezig! Dakstructuur is asbestvrij.
