Asbestinventarisatetest

Carnegielaan 16, 3500 Hasselt

Attestnummer : 20230707-000313.000

Niet-asbestveilig

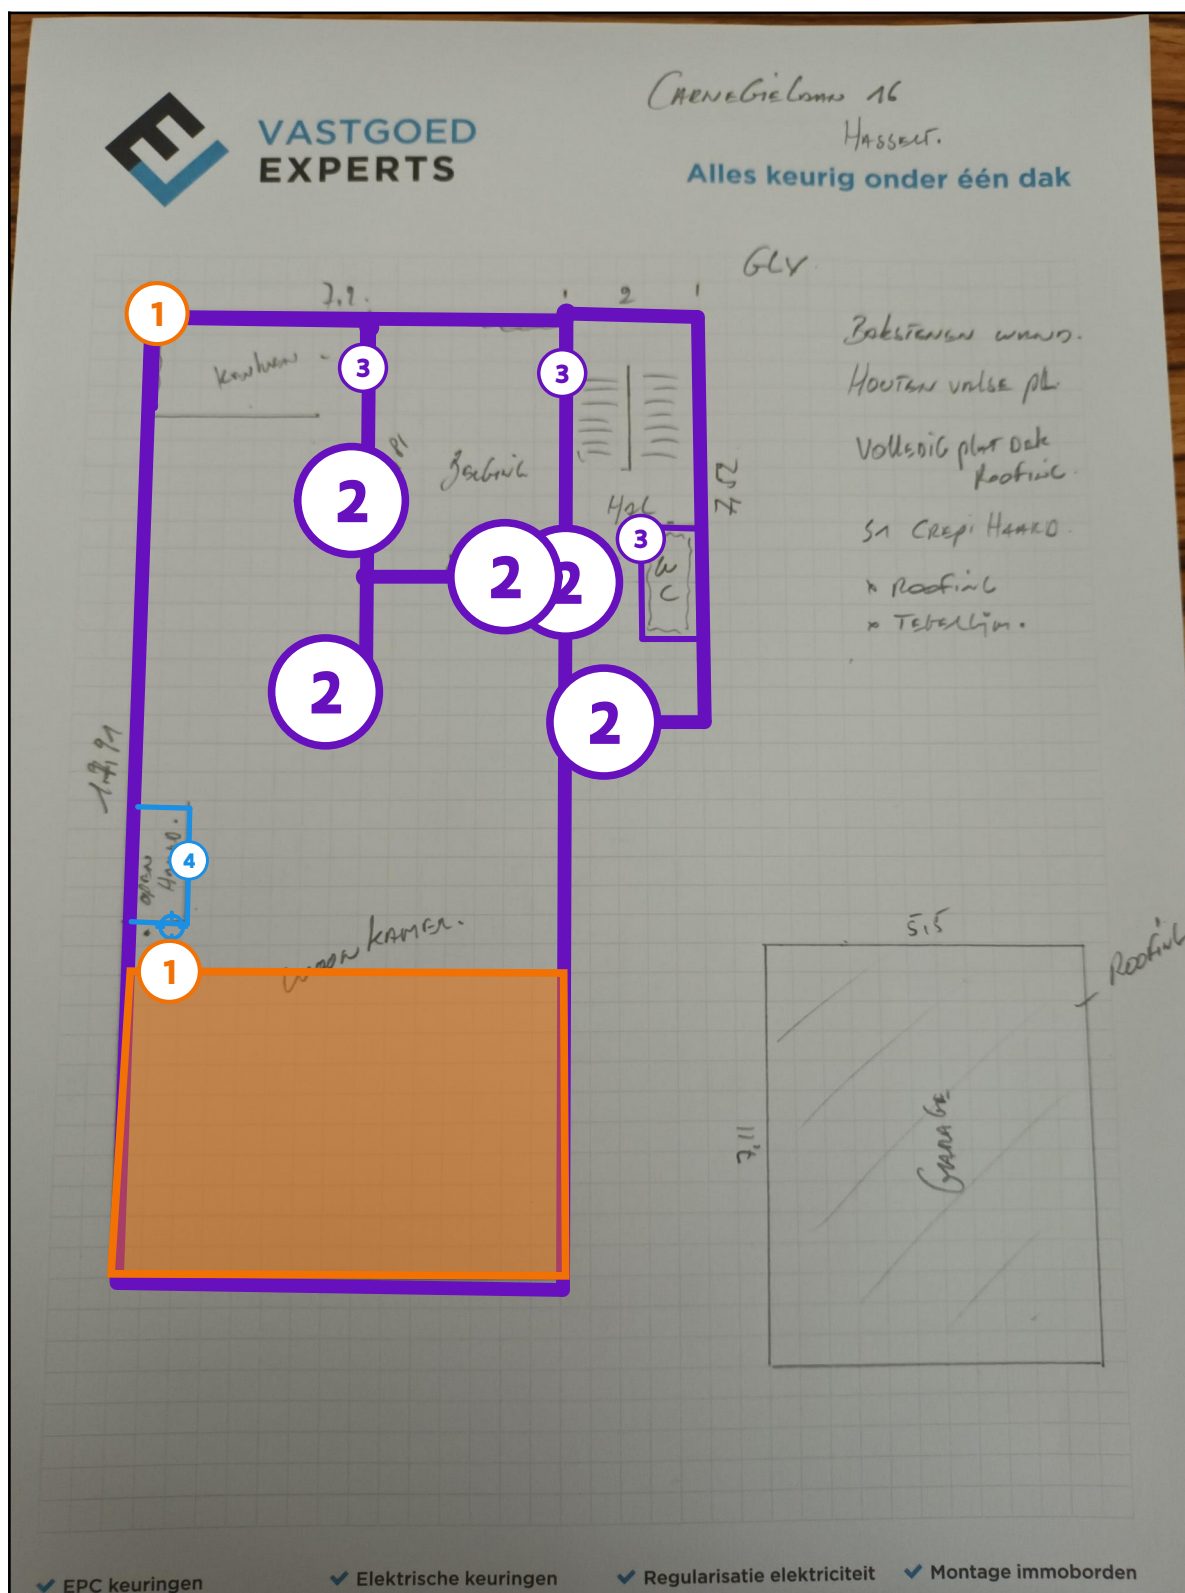
Plan 1.1: Plan gelijkvloers en garage

1. roofing plat dak woonhuis en garage.	Asbestmateriaal	Verwijderen
2. Geen pleisterwerk muren en plafonds.	Advies	-
3. Tegel lijm faillence.	Advies	-
4. Crepi aan open haard.	Geen asbest	-
4.1 Code: S1	Puntmonster	-

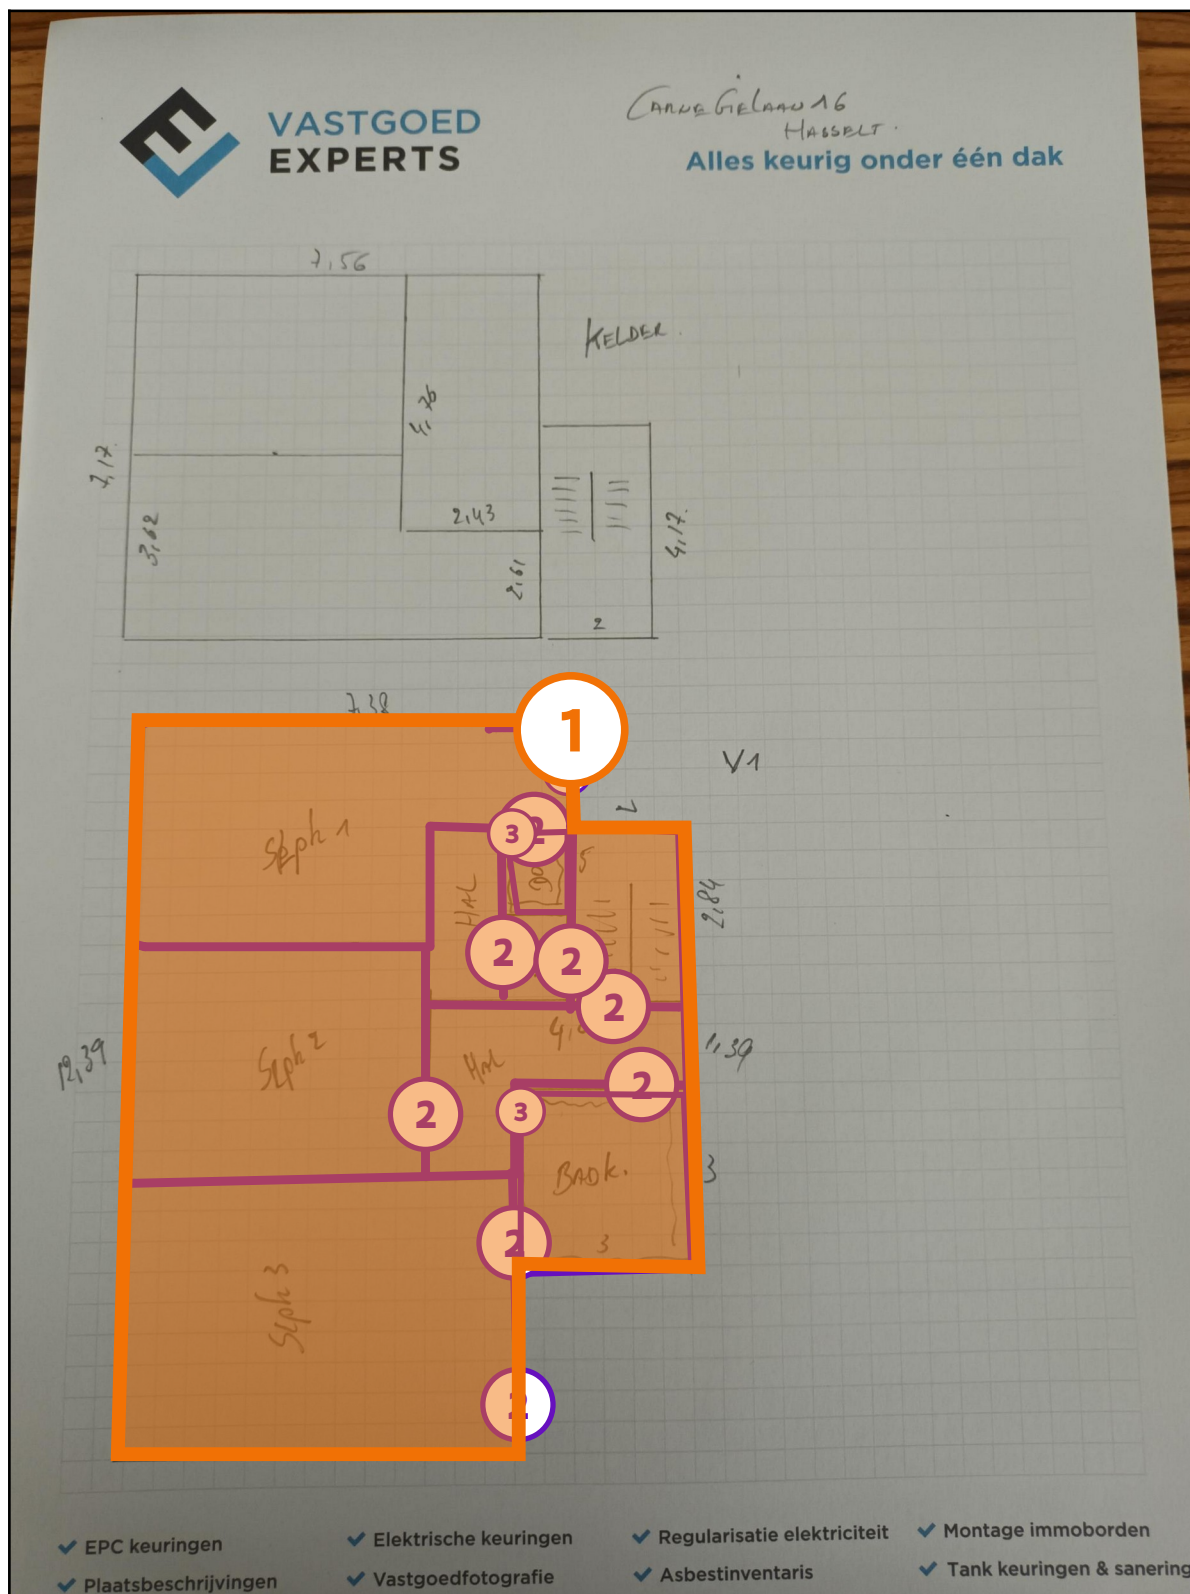
Plan 1.2: Plan verdiep 1 en kelder

1. roofing plat dak woonhuis en garage.	Asbestmateriaal	Verwijderen
2. Geen pleisterwerk muren en plafonds.	Advies	-
3. Tegel lijm faillence.	Advies	-

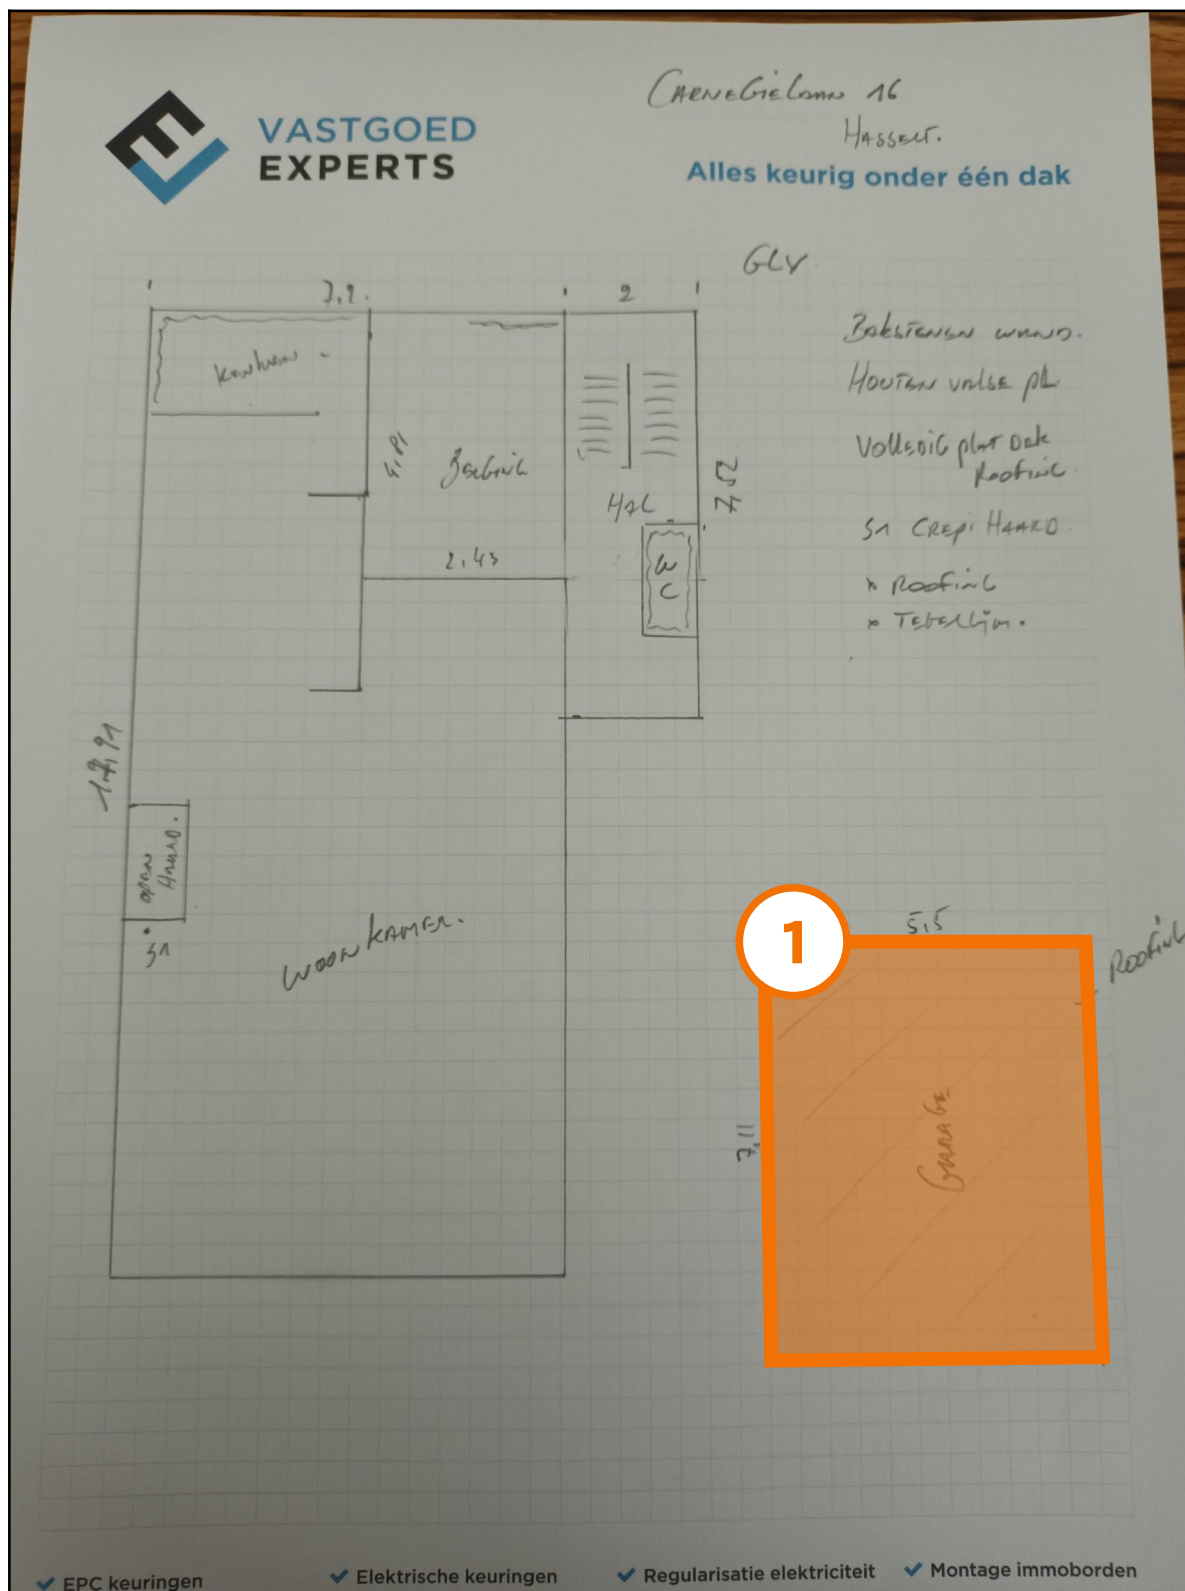
Plan 2.1: Plan gelijkvloers en garage

1. roofing plat dak woonhuis en garage.	Asbestmateriaal	Verwijderen
---	-----------------	-----------------------------

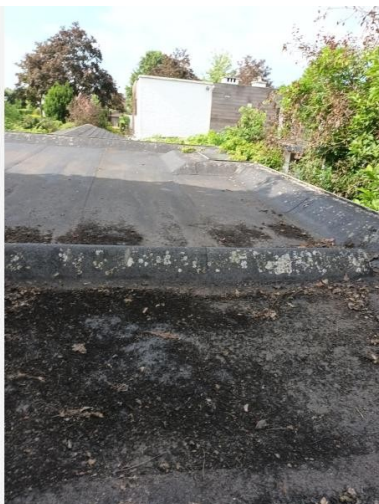
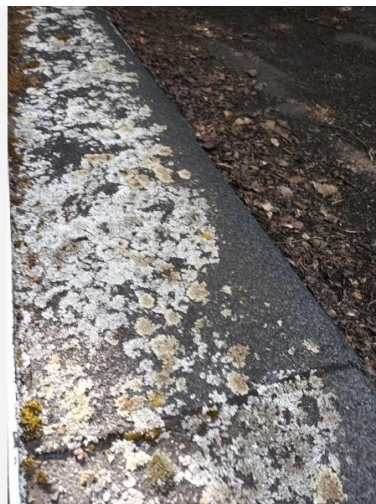
Eindbeoordeling materiaalrisico	Verhoogd materiaalrisico en/of verhoogde kans op vezelvrijgave
---------------------------------	--

Gebondenheid	Categorie 1: hechtgebonden in oorsprong
Asbestsoort (vezeltype)	Crocidoliet aanwezig
Asbestconcentratie	Laag (< 50%)
Afschermingsgraad van het gehele materiaal	Geheel of deels vrij aan de buitenlucht
Toestand van het materiaal	Matig beschadigd, matig verweerd

Beschrijving	roofing plat dak woonhuis en garage.
Omgeving	Buiten
Primaire drager	Plat dak
Asbestmateriaal	Dak- en gevelbekleding - Roofing
Bindmiddel van asbestmateriaal	Bitumen (roofing, teer, asfalt)
Gebondenheid op basis van bindmiddel	Hecht
Hoeveelheid (oppervlakte - aantal)	• 183,09 m ² - 1 stuk
Totale oppervlakte	183,09 m ²
Eenvoudig bereikbaar	Ja

Bevestigingswijze	<ul style="list-style-type: none"> • Verlijmd, ingegoten, versmeerd
Identificatiemethode	<p>Vaststelling zonder monstername</p> <p>Motivatie: Groot risico op structurele gevolgschade (lekschade, werking installatie,...)</p>
Destructieve handeling voor identificatie	Nee
Opmerking	<p>Het betreft de roofing op het woonhuis en de garage.</p> <p>In het inspectieprotocol is een monstername van roofing verplicht om dit te identificeren als niet-asbesthoudend.</p> <p>Een monstername is echter niet mogelijk wegens kans op lekkage.</p> <p>De toepassing wordt als asbestverdacht beschouwd tot het tegendeel bewezen wordt door staalname en laboresultaten of het voorleggen van een factuur van plaatsing met exacte datum.</p>

Verwijderen

- Zorg voor een veilig beheer. Vermijd het beschadigen van het asbestmateriaal. Controleer de toestand jaarlijks op wijzigingen.
- Voer bijkomende staalname(s) uit.

- Eenvoudige handelingen: mag via doe-het-zelf of door werknemer(s) met opleidingsattest eenvoudige handelingen
Verwijdering EH opgeleid personeel (dakwerker met 8u basisopleiding asbest), Roofing is gelijmd/gebrand.
Gebruik van persoonlijke beschermingsmiddelen (tyvec, handschoenen en FFP 3 masker).

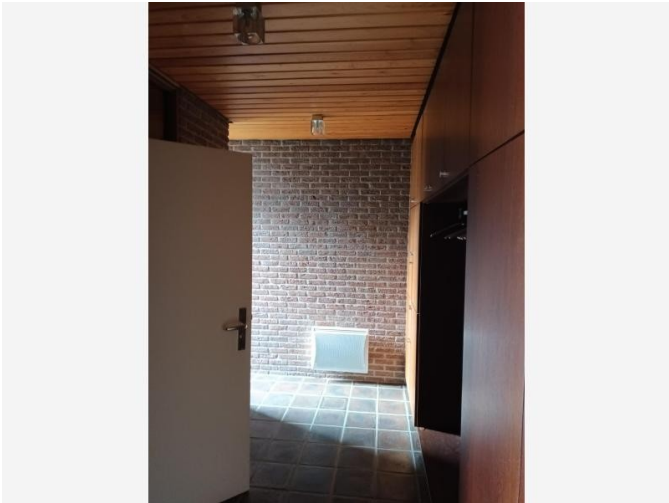
Er was geen pleisterwerk aanwezig op de locatie, de muren bestaan uit blote baksteen. Op verdieping 1 zijn er 2 gyproc wanden tussen de kamers en het kelderverdiep heeft gecementeerde wanden. De plafonds bestaan allemaal uit houten latjes.

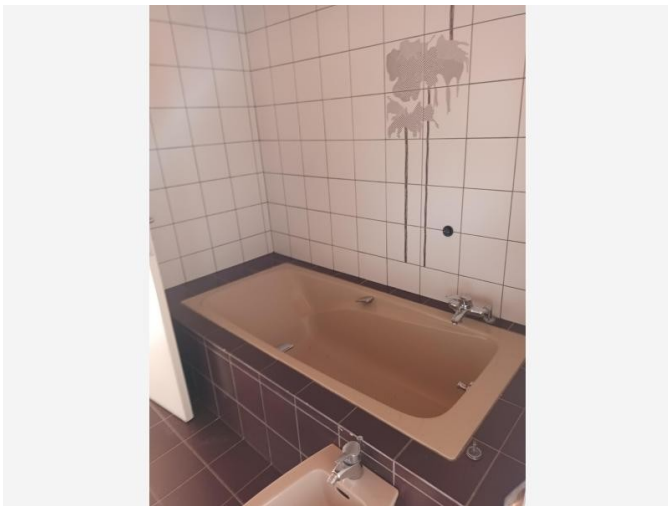
Asbesthoudende lijm bij faience tegels werd gebruikt tot midden jaren 80.

Er is geen data gekend van het plaatsen van de wandtegels.

Mogelijk bevindt er zich asbestverdachte tegellijm achter de wandtegels. Dit was niet waarneembaar, er waren geen bestaande beschadigingen of openingen in de wandtegels.

Bij verwijderen van de muurtegels een extra staalname laten uitvoeren ter controle.

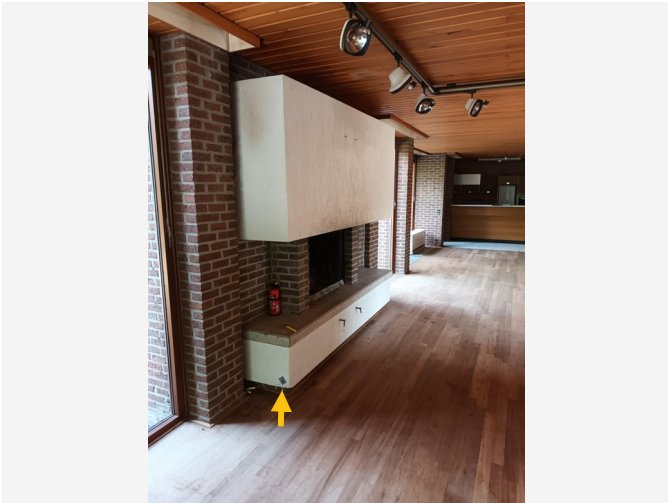
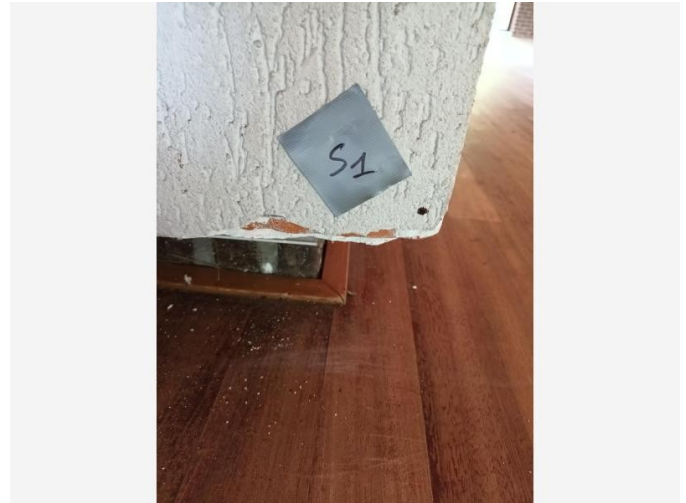
Fiche 4: Crepi aan open haard.

Geen asbest

#	Type	Referentie	Resultaat
4.1	Puntmonster	S1	Geen asbest

Beschrijving	Crepi aan open haard.
Omgeving	Grenst aan binnen- en buitenlucht
Primaire drager	Binnenwand
Bindmiddel van materiaal	Gips - kalk
