# Asbestinventarisatetest

Reitje 50/1, 3590 Diepenbeek

Attestnummer : **20240527-000469.000**

Uitgegeven op : **27.05.2024**

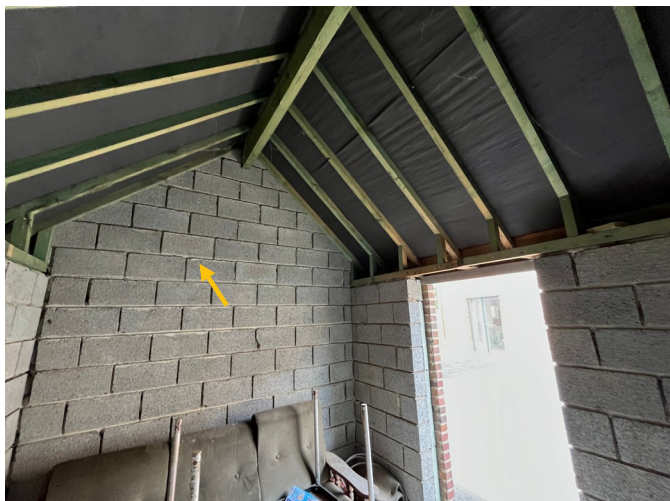
# Fiche 1: Verbouwing - grondige renovatie gestart 2008 met vergunning

### Uitgesloten van inspectie

**Bouwjaar:** 2008

*Constructies gebouwd vanaf 2001 moeten niet onderzocht worden*

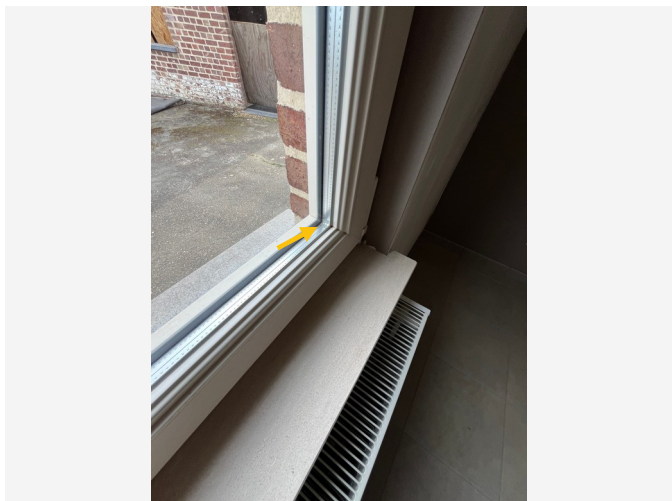
## Fiche 2: Schrijnwerk soepele kit (silicone) en dichtingen

Het schrijnwerk is niet asbestverdacht en van een recenter bouwjaar. Ook de gebruikte kit (silicone) en afdichtingen aan de muur zijn asbestveilig

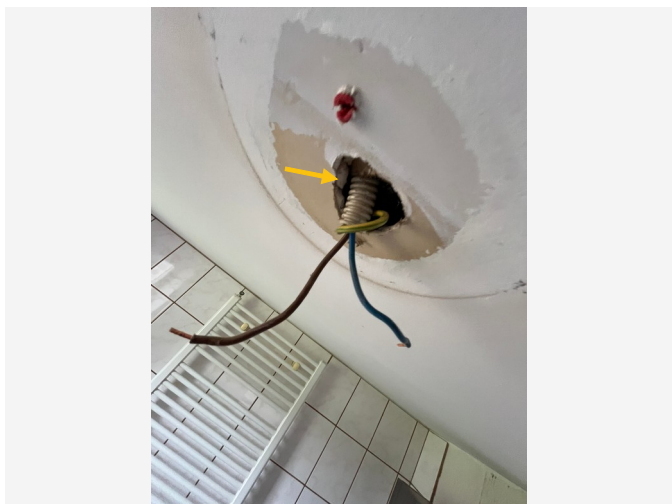
Gipskartonplaat bevat nooit asbesthoudende materialen. De deskundige kan geen uitspraak doen over eventuele achterliggende niet zichtbare materialen!

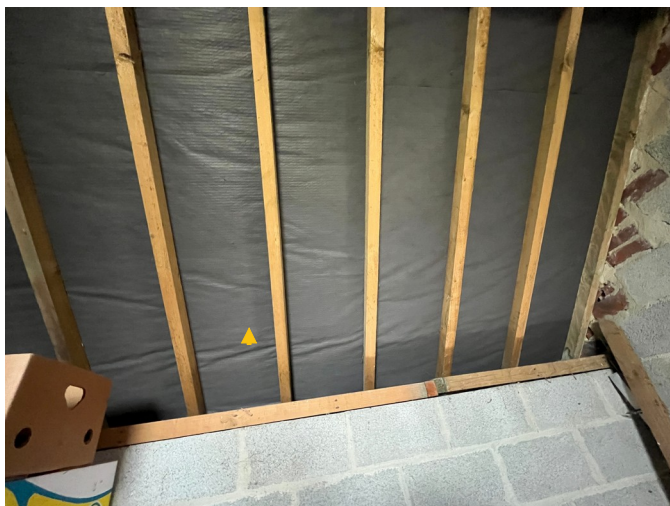
Dakpannen zijn niet asbestverdacht. Onder de dakpannen werd een niet asbestverdacht waterkerende dampdoorlatende folie gebruikt. Van alle constructies werd het dak vernieuwd.

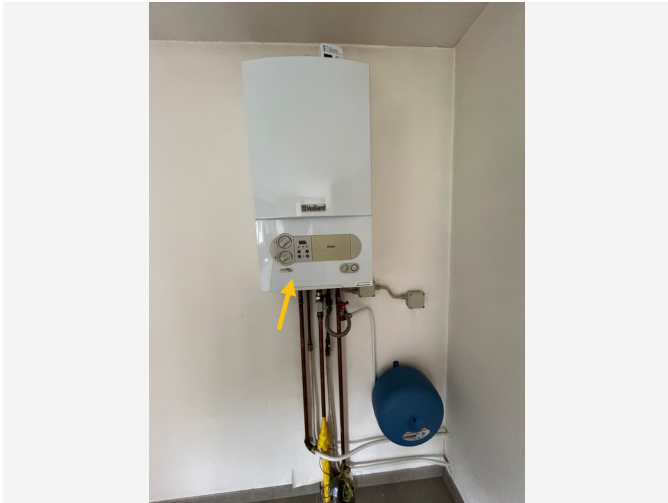
De CV-ketel is van een recenter bouwjaar en volgens de literatuur bevat deze geen asbesthoudend materiaal.

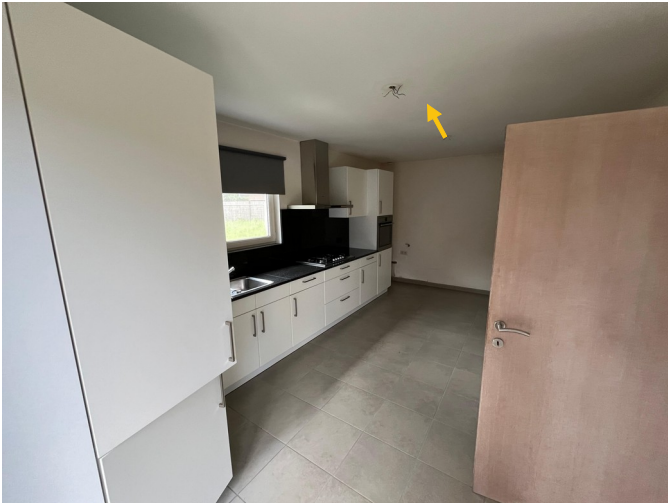
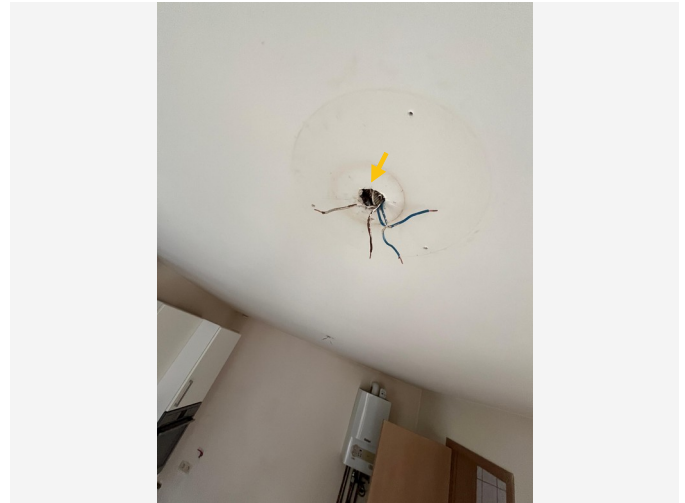
## Fiche 6: PLAFONDpleister

Geen asbest

| # | Type | Referentie | Resultaat |
|---|---|---|---|
| 6.1 | Mengmonster | MNR02 | Geen asbest |

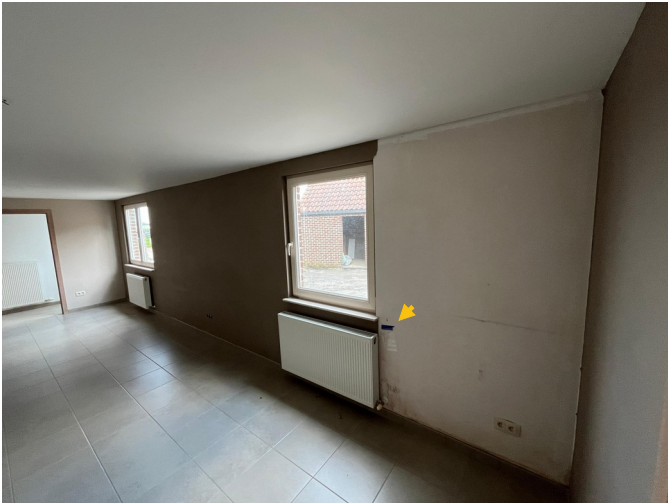
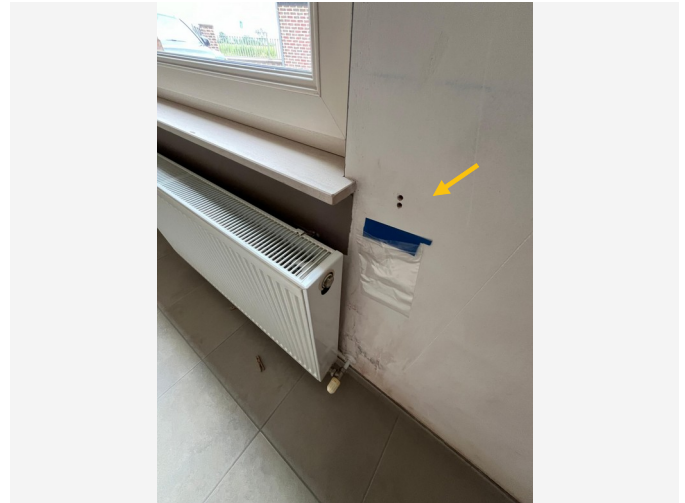
# Fiche 7: MUURpleister

Geen asbest

| # | Type | Referentie | Resultaat |
|---|---|---|---|
| 7.1 | Mengmonster | MNR01 | Geen asbest |
