# Asbestinventarisatetest

Tuinwijkstraat 7, 9130 Beveren

Attestnummer : 20240516-000404.000

Uitgegeven op : 16.05.2024

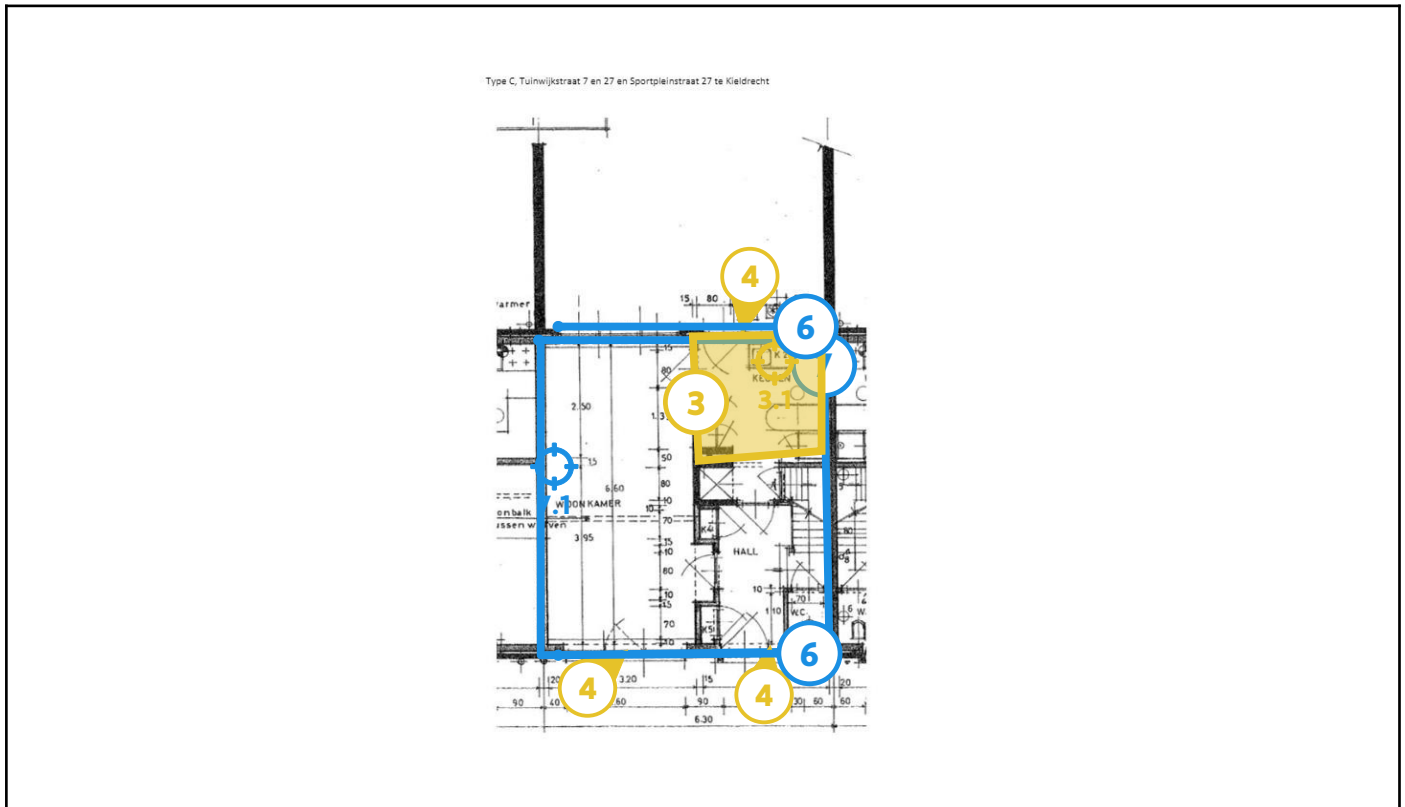
## Plan 2.1: Kieldrecht type C gelijkvloers

Beschrijving	Type	Actie
3. vloerzeil onder laminaat in keuken	Asbestmateriaal	Zorgvuldig beheren
3.1 Code: M02	Puntmonster	-
4. massal vensterbanken	Asbestmateriaal	Zorgvuldig beheren
6. glasal gevelplaten	Geen asbest	-
7. stukwerk mengstaal gehele woning	Geen asbest	-
7.1 Code: M05	Mengmonster	-

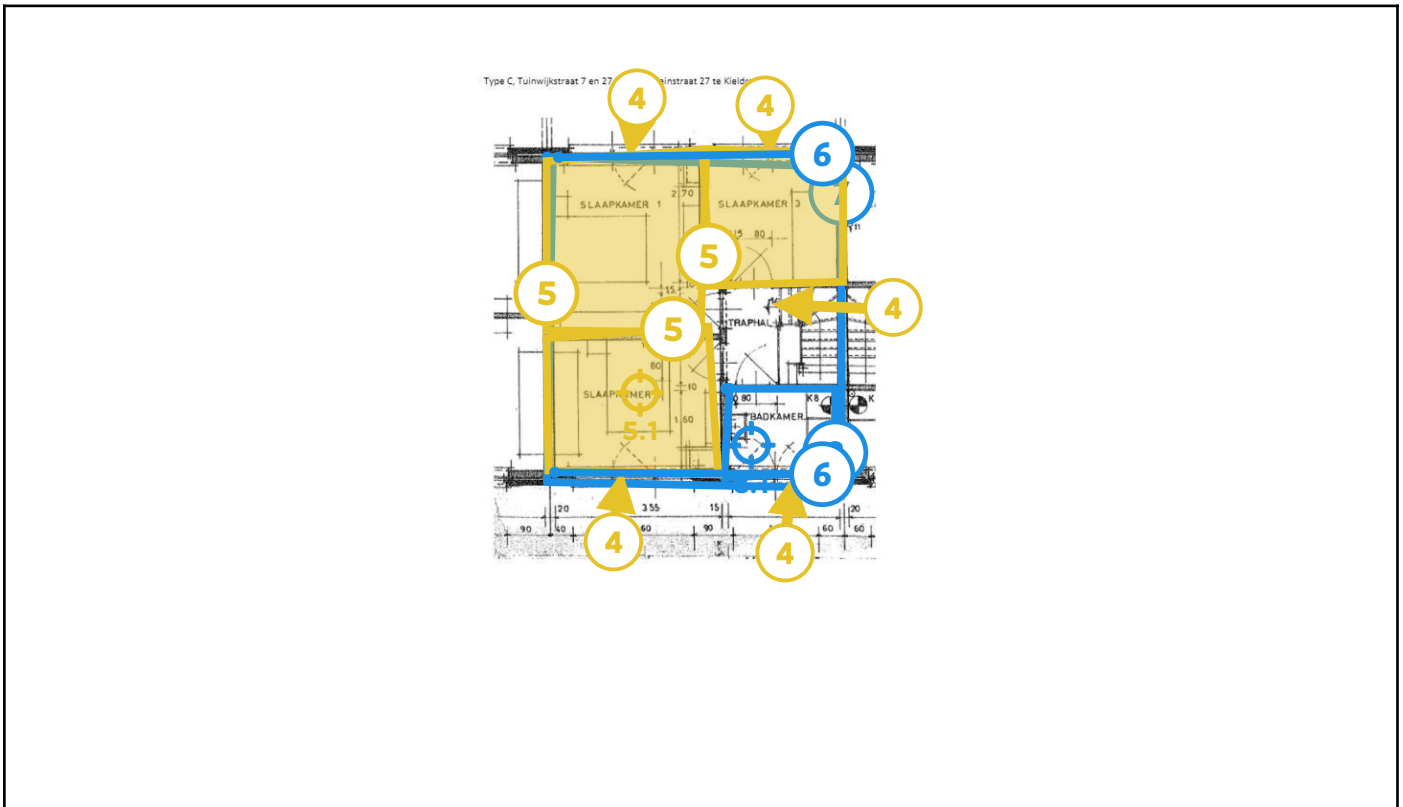
## Plan 2.2: Kieldrecht type C verdieping

Beschrijving	Type	Actie
4. massal vensterbanken	Asbestmateriaal	Zorgvuldig beheren
5. zeil tegel en zwarte lijm	Asbestmateriaal	Zorgvuldig beheren
5.1 Code: M03	Puntmonster	-
6. glasal gevelplaten	Geen asbest	-
7. stukwerk mengstaal gehele woning	Geen asbest	-
8. vloerzeil badkamer	Geen asbest	-
8.1 Code: M04	Puntmonster	-

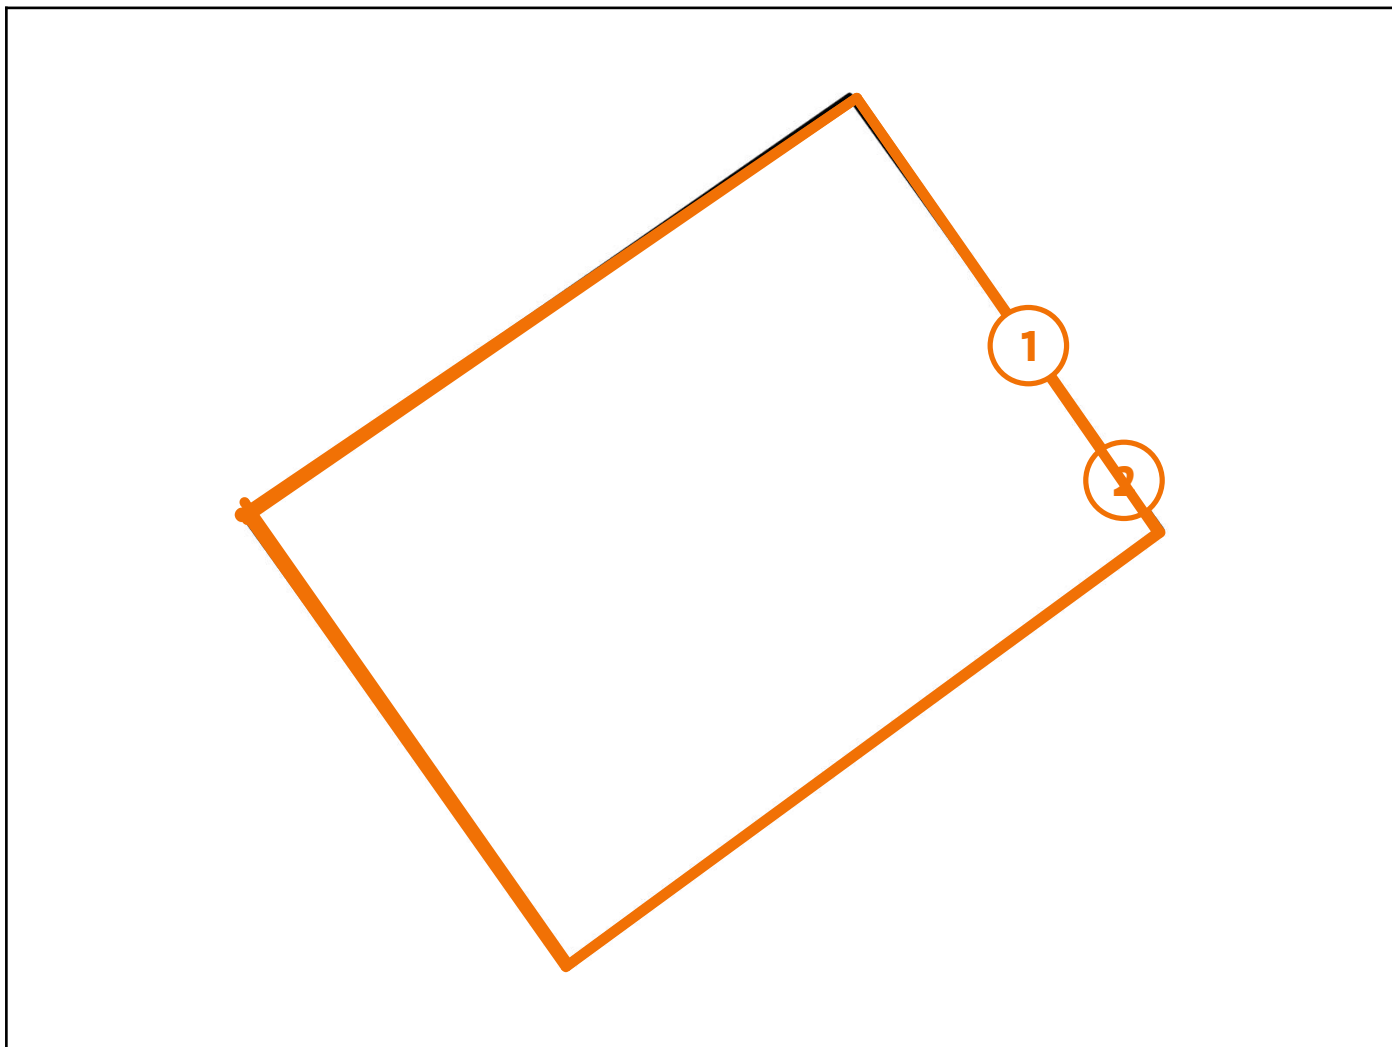
## Plan 2.3: Hoofdgebouw plan

Beschrijving	Type	Actie
1. dak in asbestleien	Asbestmateriaal	<a href="#">Verwijderen</a>
2. Onderdak in menuiserie	Asbestmateriaal	<a href="#">Verwijderen</a>

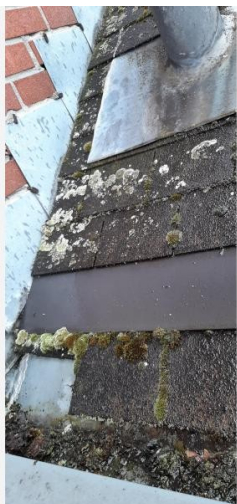
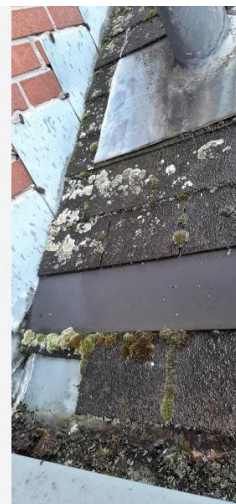
Het asbestmateriaal valt onder de mijlpaal van 2034.

Verwijderen

Eindbeoordeling materiaalrisico	Laag materiaalrisico en/of verlaagde kans op vezelvrijgave
---------------------------------	--

Gebondenheid	Categorie 1: hechtgebonden in oorsprong
Asbestsoort (vezeltype)	Crocidoliet aanwezig
Asbestconcentratie	Laag (< 50%)
Afschermingsgraad van het gehele materiaal	Niet stootvaste afscherming
Toestand van het materiaal	Matig beschadigd, matig verweerd

Beschrijving	dak in asbestleien
Omgeving	Buiten
Primaire drager	Schuin dak
Asbestmateriaal	Dak- en gevelbekleding - Lei, shingle
Bindmiddel van asbestmateriaal	Cement
Gebondenheid op basis van bindmiddel	Hecht
Hoeveelheid (oppervlakte - aantal)	• 45,00 m <sup>2</sup> - 1 stuk
Totale oppervlakte	45,00 m <sup>2</sup>
Eenvoudig bereikbaar	Ja

- Zorg voor een veilig beheer. Vermijd het beschadigen van het asbestmateriaal. Controleer de toestand jaarlijks op wijzigingen.

- Eenvoudige handelingen: mag via doe-het-zelf of door werknemer(s) met opleidingsattest eenvoudige handelingen  
Niet in boren/slijpen/zagen  
Afvooeren in de geijkte verpakking naar een erkend verwerker of containerpark  
Draag een stofmasker type P3, wegwerp overall en handschoenen

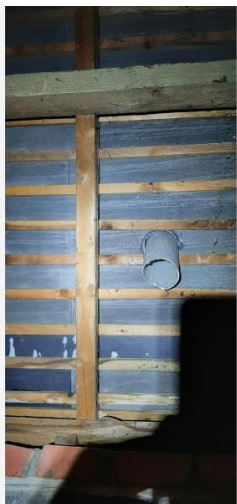
Het asbestmateriaal valt onder de mijlpaal van 2040.

**Verwijderen**

Eindbeoordeling materiaalrisico	Verhoogd materiaalrisico en/of verhoogde kans op vezelvrijgave
---------------------------------	--

Gebondenheid	Categorie 1: hechtgebonden in oorsprong
Asbestsoort (vezeltype)	Crocidoliet aanwezig
Asbestconcentratie	Laag (< 50%)
Afschermingsgraad van het gehele materiaal	Geheel of deels (ook) vrij aan de binnenlucht
Toestand van het materiaal	Licht beschadigd, licht verweerd. Intact materiaal type Pical – asbestboard of categorie III 'gebondenheid'

Beschrijving	Onderdak in menuiserie
Omgeving	Binnen
Primaire drager	Schuin dak
Asbestmateriaal	Dak- en gevelbekleding - Plaat
Bindmiddel van asbestmateriaal	Cement
Gebondenheid op basis van bindmiddel	Hecht
Hoeveelheid (oppervlakte - dikte - aantal)	• 45,00 m <sup>2</sup> - 0,50 cm - 1 stuk
Totaal volume	0,225 m <sup>3</sup>
Eenvoudig bereikbaar	Ja
Bevestigingswijze	• Geschroefd • Genageld, geniet

- Zorg voor een veilig beheer. Vermijd het beschadigen van het asbestmateriaal. Controleer de toestand jaarlijks op wijzigingen.

- Eenvoudige handelingen: mag via doe-het-zelf of door werknemer(s) met opleidingsattest eenvoudige handelingen niet in boren/zagen/slijpen/... afvoeren en storten in containerpark of bij erkend verwerker, draag adembescherming en wegwerp overall/handschoenen.

Afvoeren in de voorziene stofdichte verpakkingen

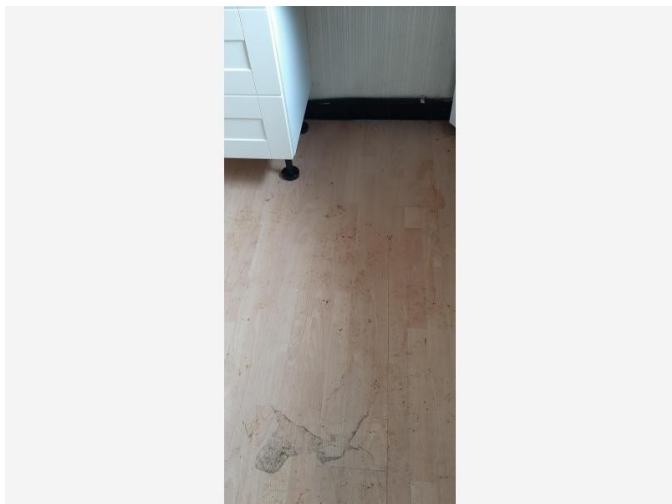
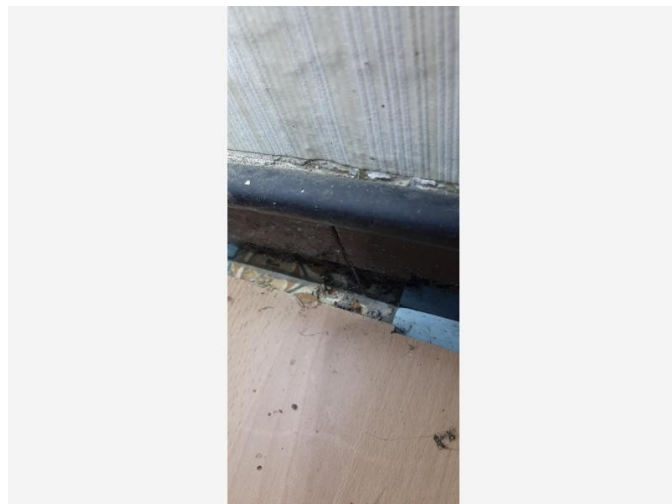
Het asbestmateriaal valt onder de mijlpaal van 2040.

Zorgvuldig beheren

Eindbeoordeling materiaalrisico	Zeer laag materiaalrisico en/of zeer lage kans op vezelvrijgave
Opmerking	volledig afgedekt door een laminaatlaag

Gebondenheid	Categorie 1: hechtgebonden in oorsprong
Asbestsoort (vezeltype)	Alleen chrysotiel
Asbestconcentratie	Laag (< 50%)
Afschermingsgraad van het gehele materiaal	Stootvaste afscherming of omkasting
Toestand van het materiaal	Licht beschadigd, licht verweerd. Intact materiaal type Pical – asbestboard of categorie III 'gebondenheid'

#	Type	Referentie	Resultaat
3.1	Puntmonster	MO2	Chrysotiel

Beschrijving	vloerzeil onder laminaat in keuken
Omgeving	Binnen
Primaire drager	Vloer
Asbestmateriaal	Prefab - afwerking - Vloerzeil
Bindmiddel van asbestmateriaal	Kunststof of -hars
Gebondenheid op basis van bindmiddel	Hecht

<b>Hoeveelheid (oppervlakte - aantal)</b>	<ul style="list-style-type: none"><li>• 5,00 m<sup>2</sup> - 1 stuk</li></ul>
<b>Totale oppervlakte</b>	5,00 m <sup>2</sup>
<b>Eenvoudig bereikbaar</b>	Ja
<b>Bevestigingswijze</b>	<ul style="list-style-type: none"><li>• Onbekend</li></ul>
<b>Identificatiemethode</b>	Vaststelling met monstername
<b>Destructieve handeling voor identificatie</b>	Nee
<b>Opmerking</b>	volgens labo analyse slechte binding asbest!

- Zorg voor een veilig beheer. Vermijd het beschadigen van het asbestmateriaal. Controleer de toestand jaarlijks op wijzigingen.

- Eenvoudige handelingen: mag via doe-het-zelf of door werknemer(s) met opleidingsattest eenvoudige handelingen  
niet in boren, slijpen, hakken, schuren  
verwijderen met aangepaste kledij : adembescherming P3 en wegwerpoverall + handschoenen  
alle afval afvoeren naar een erkend verwerker of containerpark in de voorzien verpakkingen

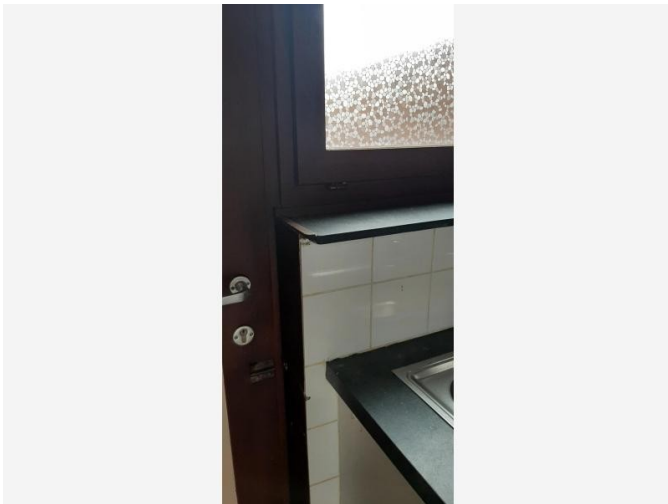
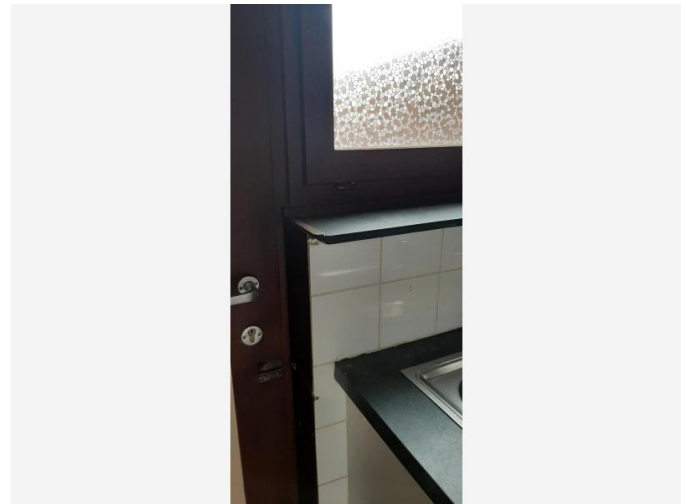
Het asbestmateriaal valt onder de mijlpaal van 2040.

Zorgvuldig beheren

Eindbeoordeling materiaalrisico	Zeer laag materiaalrisico en/of zeer lage kans op vezelvrijgave
---------------------------------	---

Gebondenheid	Categorie 1: hechtgebonden in oorsprong
Asbestsoort (vezeltype)	Alleen chrysotiel
Asbestconcentratie	Laag (< 50%)
Afschermingsgraad van het gehele materiaal	Geheel of deels (ook) vrij aan de binnenlucht
Toestand van het materiaal	Onbeschadigd, niet verweerd

Beschrijving	massal vensterbanken
Omgeving	Binnen
Primaire drager	vensterbank
Asbestmateriaal	Plaat, paneel, tablet - Type Massal

- Zorg voor een veilig beheer. Vermijd het beschadigen van het asbestmateriaal. Controleer de toestand jaarlijks op wijzigingen.

- Eenvoudige handelingen: mag via doe-het-zelf of door werknemer(s) met opleidingsattest eenvoudige handelingen  
Niet in boren/slijpen/zagen  
Afvooeren in de geijkte verpakking naar een erkend verwerker of containerpark  
Draag een stofmasker type P3, wegwerp overall en handschoenen

Niet in boren/slijpen/zagen

Afvoeren in de geijkte verpakking naar een erkend verwerker of containerpark

Draag een stofmasker type P3, wegwerp overall en handschoenen

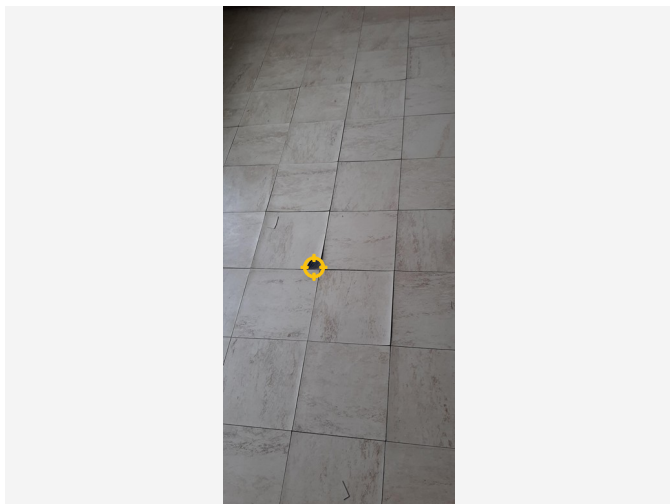
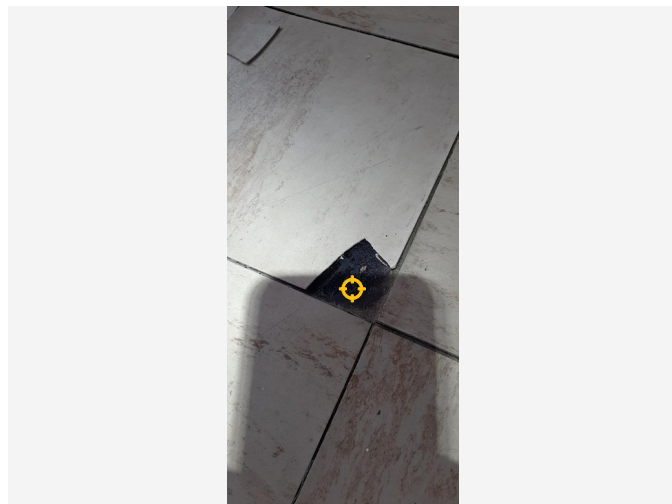
Het asbestmateriaal valt onder de mijlpaal van 2040.

Zorgvuldig beheren

ook de lijm bevat asbest! Bij verwijderen tevens de onderlaag en cement dekvloer afvoeren als asbest afval!

Eindbeoordeling materiaalrisico	Laag materiaalrisico en/of verlaagde kans op vezelvrijgave
---------------------------------	--

Gebondenheid	Categorie 1: hechtgebonden in oorsprong
Asbestsoort (vezeltype)	Alleen chrysotiel
Asbestconcentratie	Laag (< 50%)
Afschermingsgraad van het gehele materiaal	Geheel of deels (ook) vrij aan de binnenlucht
Toestand van het materiaal	Licht beschadigd, licht verweerd. Intact materiaal type Pical – asbestboard of categorie III 'gebondenheid'

#	Type	Referentie	Resultaat
5.1	Puntmonster	M03	Chrysotiel

Beschrijving	zeil tegel en zwarte lijm
Omgeving	Binnen
Primaire drager	Vloer
Asbestmateriaal	Prefab - afwerking - Vloerzeil

<b>Bindmiddel van asbestmateriaal</b>	Kunststof of -hars
<b>Gebondenheid op basis van bindmiddel</b>	Hecht
<b>Hoeveelheid (oppervlakte - aantal)</b>	<ul style="list-style-type: none"> <li>• 30,00 m<sup>2</sup> - 1 stuk</li> </ul>
<b>Totale oppervlakte</b>	30,00 m <sup>2</sup>
<b>Eenvoudig bereikbaar</b>	Ja
<b>Bevestigingswijze</b>	<ul style="list-style-type: none"> <li>• Verlijmd, ingegoten, versmeerd</li> </ul>
<b>Identificatiemethode</b>	Vaststelling met monsternamen
<b>Destructieve handeling voor identificatie</b>	Nee
<b>Opmerking</b>	ook de lijm bevat asbest!!

- Zorg voor een veilig beheer. Vermijd het beschadigen van het asbestmateriaal. Controleer de toestand jaarlijks op wijzigingen.

- Eenvoudige handelingen: mag via doe-het-zelf of door werknemer(s) met opleidingsattest eenvoudige handelingen  
niet in boren, slijpen, hakken, schuren  
verwijderen met aangepaste kledij : adembescherming P3 en wegwerpoverall + handschoenen  
alle afval afvoeren naar een erkend verwerker of containerpark in de voorzien verpakkingen

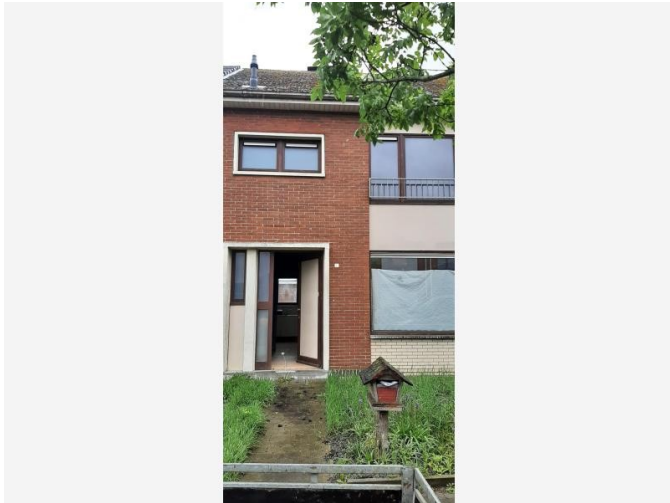
Geen asbest

Beschrijving	glasal gevelplaten
Omgeving	Buiten
Primaire drager	Wand buitenschil
Bindmiddel van materiaal	Cement
Gebondenheid op basis van bindmiddel	Hecht

<b>Hoeveelheid (oppervlakte - dikte - aantal)</b>	• 12,00 m <sup>2</sup> - 0,50 cm - 1 stuk
<b>Totaal volume</b>	0,06 m <sup>3</sup>
<b>Identificatiemethode</b>	Vaststelling zonder monstername
<b>Destructieve handeling voor identificatie</b>	Nee
<b>Opmerking</b>	labo tuinwijkstraat 2 : geen asbest gevonden, zelfde platen!

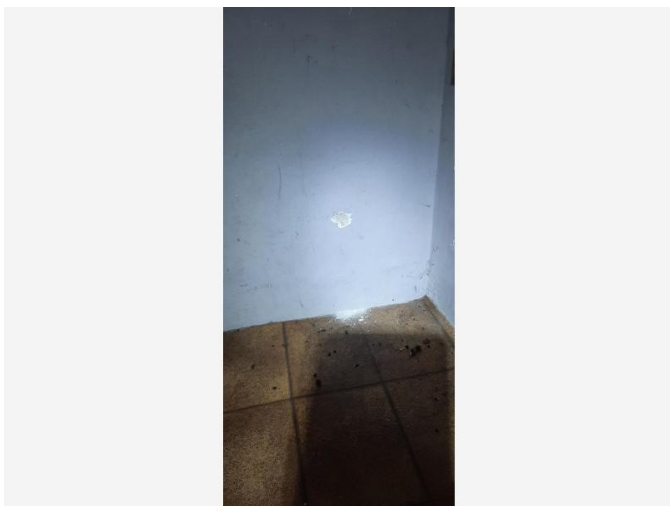
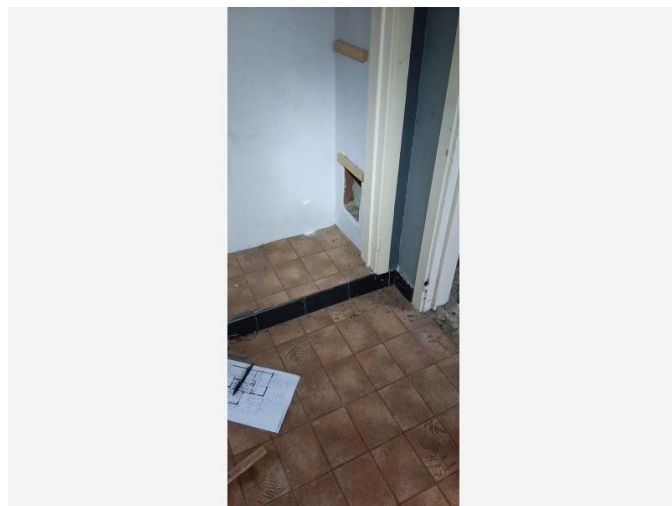
Geen asbest

#	Type	Referentie	Resultaat
7.1	Mengmonster	M05	Geen asbest

Beschrijving	stukwerk mengstaal gehele woning
Omgeving	Binnen
Primaire drager	Binnenwand

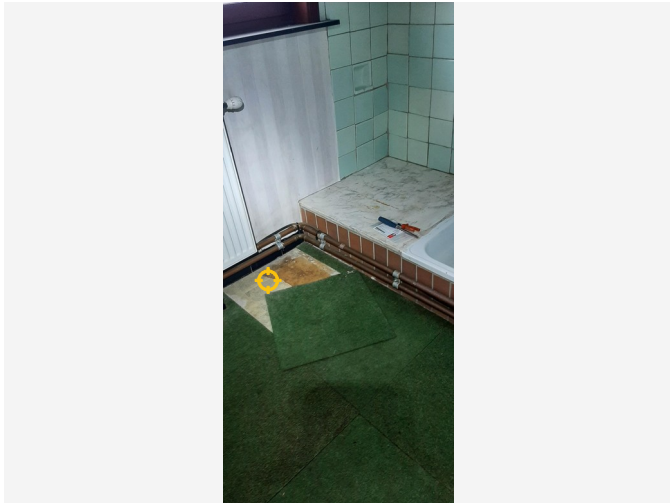
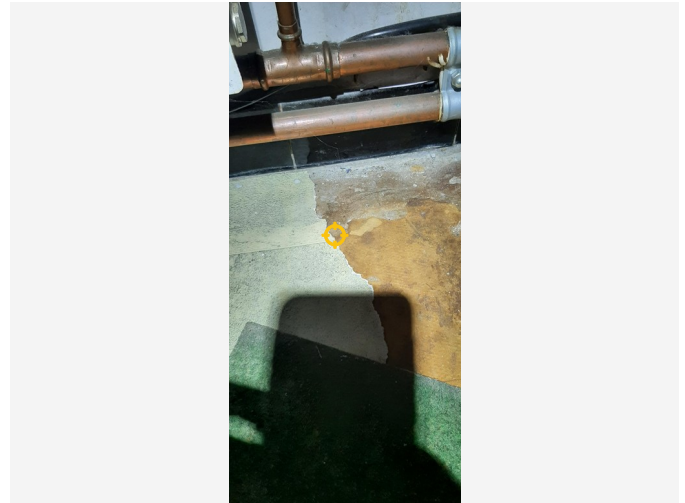
## Fiche 8: vloerzeil badkamer

Geen asbest

#	Type	Referentie	Resultaat
8.1	Puntmonster	M04	Geen asbest

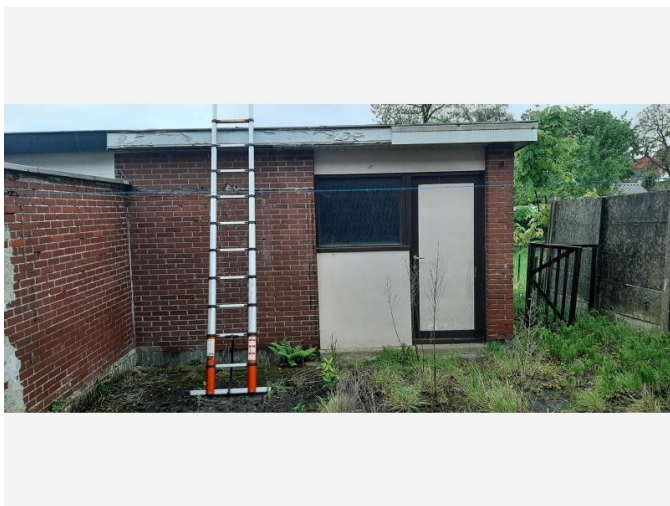
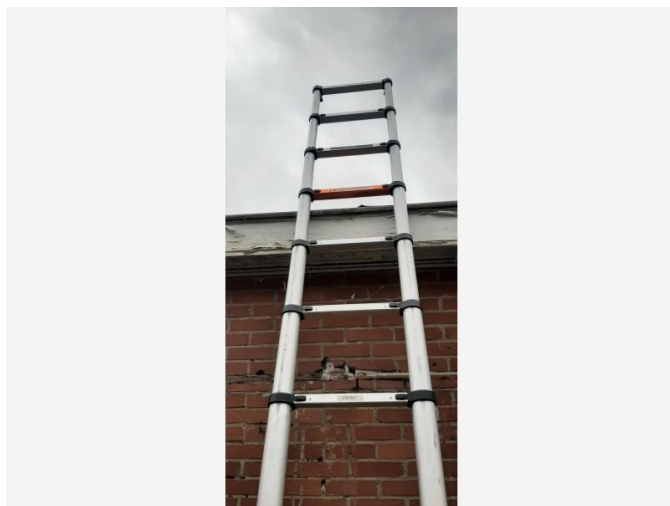
## Fiche 9: roofing plat dak bijgebouw

Geen asbest

#	Type	Referentie	Resultaat
9.1	Puntmonster	M01	Geen asbest
