Asbestinventarisatetest

Donkerstraat 48, 9120 Beveren

Attestnummer : 20241006-000079.000

Uitgegeven op : 06.10.2024

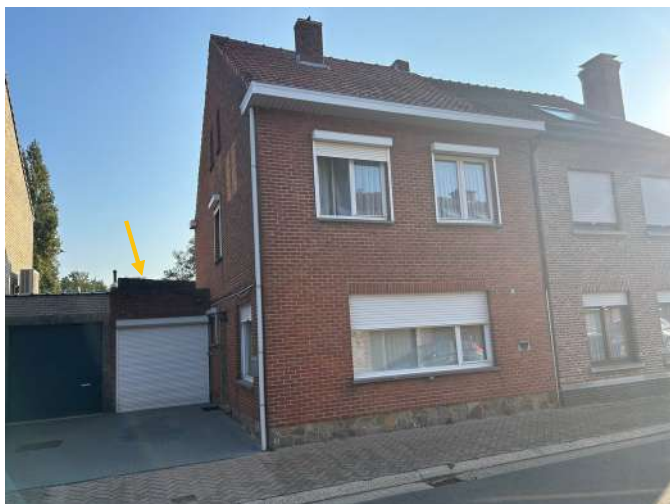
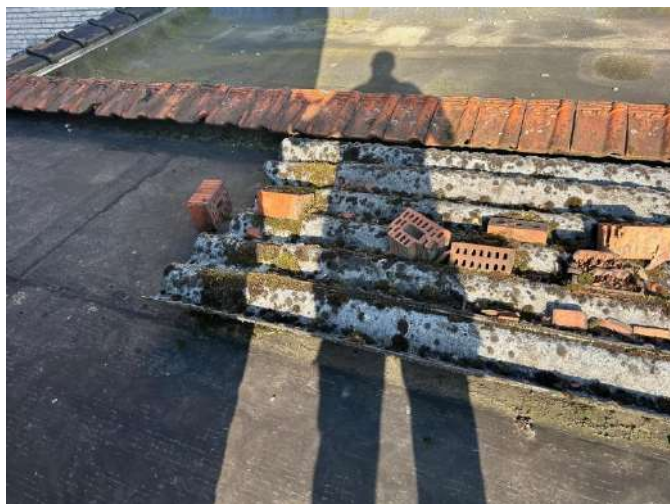
Fiche 1: Golfplaat plat dak garage

Asbestmateriaal - afvalstof

Het asbestmateriaal valt onder de mijlpaal van 2040.

Dringend verwijderen

Beschrijving	Golfplaat plat dak garage
Type afvalstof	Betreft stock-voorraad of gedemonteerde asbestmaterialen
Aanwezige resten	Op garage ligt een golfpaat (mogelijks dient deze als oplossing tegen lek garage)
Omgeving	Buiten
Primaire drager	Plat dak
Asbestmaterialen	<ul style="list-style-type: none">Dak- en gevelbekleding - Golfplaat
Bindmiddel van asbestmateriaal	Cement
Gebondenheid op basis van bindmiddel	Hecht
Hoeveelheid (gewicht - aantal)	<ul style="list-style-type: none">20,00 kg - 1 stuk
Totaal gewicht	20,00 kg
Eenvoudig bereikbaar	Ja
Identificatiemethode	Vaststelling zonder monsternamen

- Verwijder het asbestafval.

- Eenvoudige handelingen: mag via doe-het-zelf of door werknemer(s) met opleidingsattest eenvoudige handelingen
Deze toepassing mag nog zelf verwijderd worden. Opgelet, bescherm uzelf en uw omgeving goed en volg de veiligheidsvoorschriften inzake afvoer van het afval op.

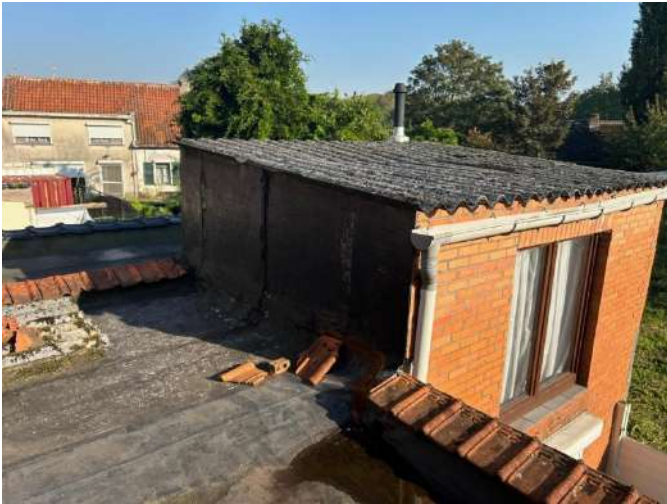
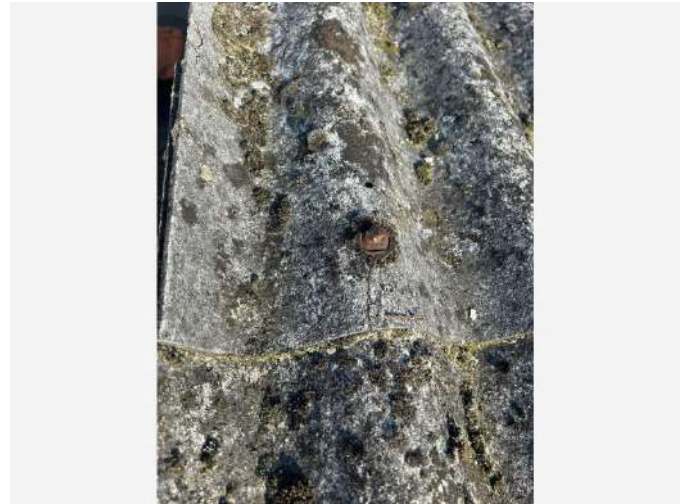
Het asbestmateriaal valt onder de mijlpaal van 2034.

Dringend verwijderen

Eindbeoordeling materiaalrisico	Hoog materiaalrisico en/of hoge kans op vezelvrijgave
---------------------------------	---

Gebondenheid	Categorie 1: hechtgebonden in oorsprong
Asbestsoort (vezeltype)	Crocidoliet aanwezig
Asbestconcentratie	Laag (< 50%)
Afschermingsgraad van het gehele materiaal	Geheel of deels vrij aan de buitenlucht
Toestand van het materiaal	Zwaar beschadigd, zwaar verweerd

Beschrijving	Golfplaten berging garage
Omgeving	Buiten
Primaire drager	Plat dak
Asbestmateriaal	Dak- en gevelbekleding - Golfplaat
Bindmiddel van asbestmateriaal	Cement
Gebondenheid op basis van bindmiddel	Hecht
Hoeveelheid (oppervlakte - aantal)	<ul style="list-style-type: none">• 11,99 m² - 1 stuk
Totale oppervlakte	11,99 m ²
Eenvoudig bereikbaar	Ja
Bevestigingswijze	<ul style="list-style-type: none">• Geschroefd
Identificatiemethode	Vaststelling zonder monsternamen
Destructieve handeling voor identificatie	Nee

- Verwijder dit asbestmateriaal zo snel mogelijk. Volg de toestand goed op.
- Hemelwater dat afspoelt van asbestcement daken of gevels kan asbestdeeltjes bevatten. Gebruik het enkel voor gesloten circuits (bv. spoelen toiletten). Reinig na het vervangen van het dak of de gevel de dakgoten en regenwaterput of -ton om asbesthoudend sediment of slib te verwijderen

- Eenvoudige handelingen: enkel door erkend asbestverwijderaar
Gezien de slechte staat van golfplaten is het aangeraden deze te laten verwijderen door een erkend verwijderaar.

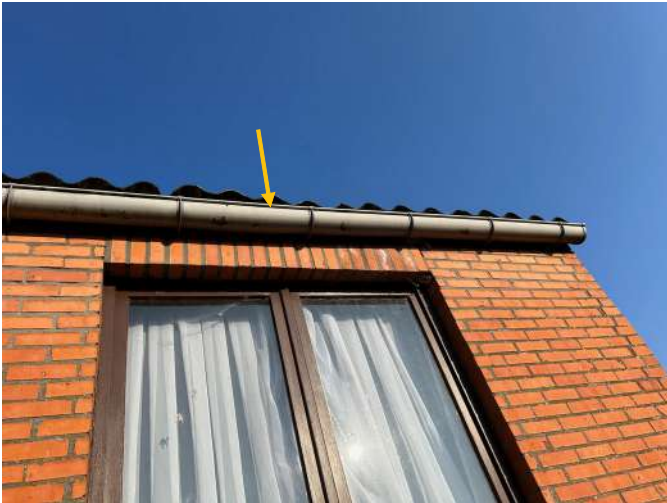
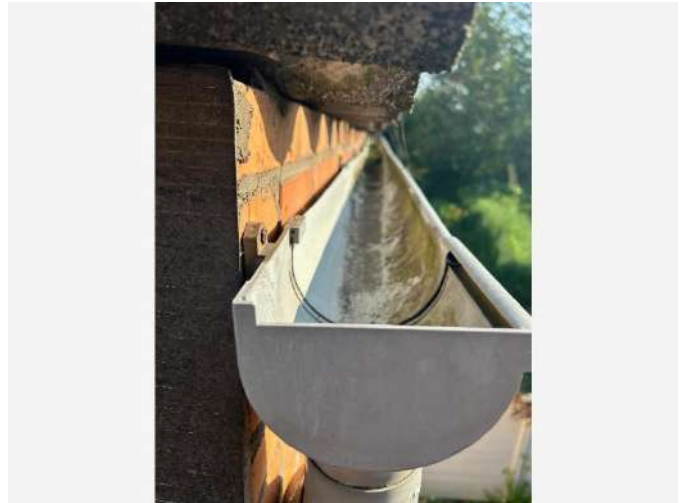
Het asbestmateriaal valt onder de mijlpaal van 2040.

Dringend verwijderen

Beschrijving	Sediment dakgoot (golfplaten)
Type afvalstof	Betreft resten (contaminatie) van verwerking of beschadiging
Type resten (contaminatie)	<ul style="list-style-type: none">• Stof, deeltjes < 4 mm, flinters, gruis (los, opliggend)
Besmette materialen	<ul style="list-style-type: none">• Sediment (dakgoot, afvoerbuis, regenwaterput, ...)
Bron van de resten	Er is een zeer beperkte hoeveelheid aanwezig, maar dit kan veranderen naar gelang slijtage
Omgeving	Buiten
Primaire drager	Infrastructuur hemelwater (opvang en afvoer)
Gebondenheid resten	Niet hecht
Hoeveelheid (gewicht - aantal)	<ul style="list-style-type: none">• 0,05 kg - 1 stuk
Totaal gewicht	0,05 kg
Eenvoudig bereikbaar	Ja
Identificatiemethode	Vaststelling zonder monstername

- Verwijder het asbestafval.

- Eenvoudige handelingen: mag via doe-het-zelf of door werknemer(s) met opleidingsattest eenvoudige handelingen
Deze toepassing mag nog zelf verwijderd worden. Opgelet, bescherm uzelf en uw omgeving goed en volg de veiligheidsvoorschriften inzake afvoer van het afval op.

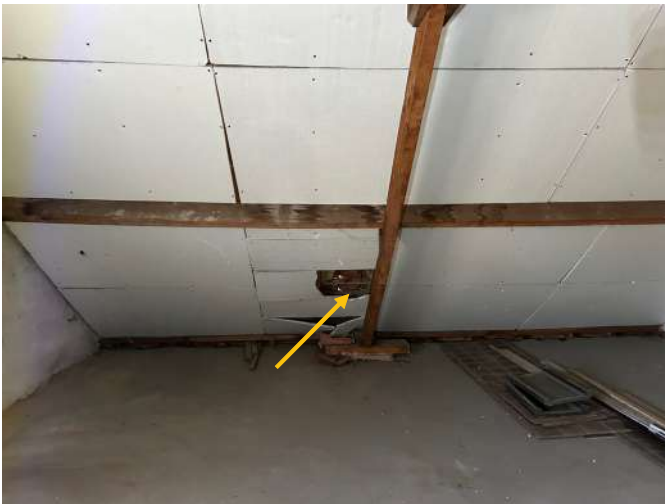
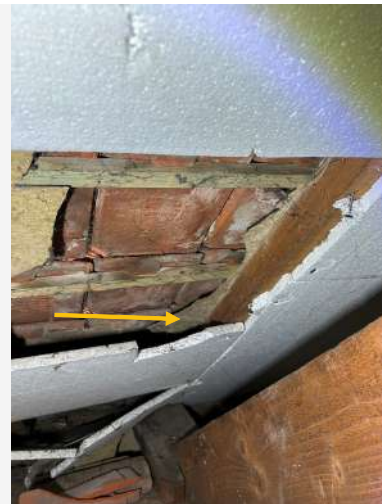
Het asbestmateriaal valt onder de mijlpaal van 2040.

Dringend maatregelen nemen

Eindbeoordeling materiaalrisico	Hoog materiaalrisico en/of hoge kans op vezelvrijgave
---------------------------------	---

Gebondenheid	Categorie 1: hechtgebonden in oorsprong
Asbestsoort (vezeltype)	Crocidoliet aanwezig
Asbestconcentratie	Laag (< 50%)
Afschermingsgraad van het gehele materiaal	Geheel of deels (ook) vrij aan de binnenlucht
Toestand van het materiaal	Matig beschadigd, matig verweerd

Beschrijving	Onderdak
Omgeving	Binnen
Primaire drager	Schuin dak
Asbestmateriaal	Plaat, paneel, tablet - Type Menuiserite
Bindmiddel van asbestmateriaal	Cement
Gebondenheid op basis van bindmiddel	Hecht
Hoeveelheid (oppervlakte - dikte - aantal)	<ul style="list-style-type: none">• 70,00 m² - 0,50 cm - 1 stuk
Totaal volume	0,35 m ³
Eenvoudig bereikbaar	Nee <ul style="list-style-type: none">• Het asbestmateriaal is bedekt (uitgezonderd laag verf, coating, behang, kunststof, textiel) en het wegnemen van het bedekkende materiaal kan niet zonder het bedekkende materiaal te beschadigen.
Bevestigingswijze	<ul style="list-style-type: none">• Onbekend
Identificatiemethode	Vaststelling zonder monstername
Destructieve handeling voor identificatie	Nee
Opmerking	Opgegeven hoeveelheid is een inschatting en is niet bindend.

- Zorg voor een veilig beheer. Vermijd het beschadigen van het asbestmateriaal. Controleer de toestand jaarlijks op wijzigingen.
- Scherm in afwachting van verwijdering het asbestmateriaal af van luchtstromingen en verstoring: bijvoorbeeld door het te verpakken, te fixeren, af te dekken, signalisatie - afbakening aan te brengen, ...
- Verwijder dit asbestmateriaal zo snel mogelijk. Volg de toestand goed op.

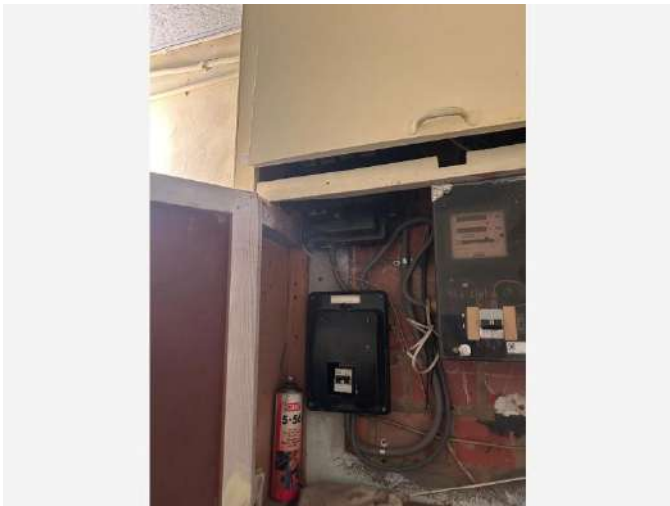
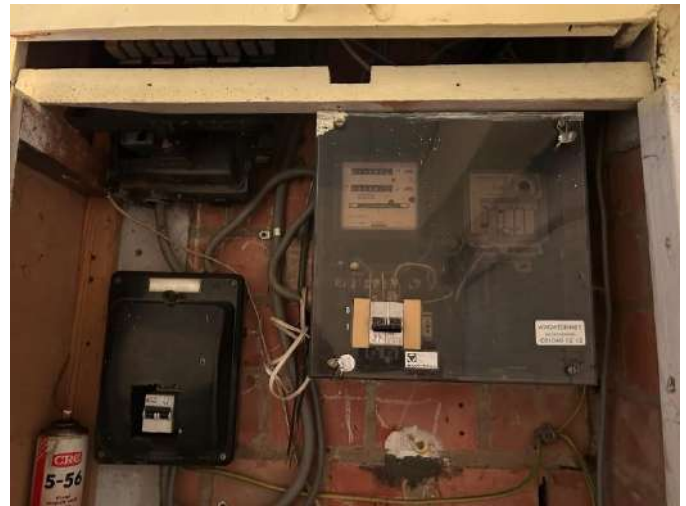
Het asbestmateriaal valt onder de mijlpaal van 2040.

Verwijderen

Eindbeoordeling materiaalrisico	Verhoogd materiaalrisico en/of verhoogde kans op vezelvrijgave
---------------------------------	--

Gebondenheid	Categorie 1: hechtgebonden in oorsprong
Asbestsoort (vezeltype)	Crocidoliet aanwezig
Asbestconcentratie	Laag (< 50%)
Afschermingsgraad van het gehele materiaal	Geheel of deels (ook) vrij aan de binnenlucht
Toestand van het materiaal	Licht beschadigd, licht verweerd. Intact calciumsilicaatmateriaal of categorie III 'gebondenheid'

Beschrijving	Bakeliet elektrische componenten in garage
Omgeving	Binnen
Primaire drager	Communicatie en elektrische infrastructuur en uitrusting
Asbestmateriaal	Plaat, paneel, tablet - Type Bakeliet
Bindmiddel van asbestmateriaal	Kunststof of -hars
Gebondenheid op basis van bindmiddel	Hecht
Hoeveelheid (oppervlakte - dikte - aantal)	• 0,50 m ² - 5,00 cm - 1 stuk
Totaal volume	0,025 m ³
Eenvoudig bereikbaar	Ja
Bevestigingswijze	• Geschroefd
Identificatiemethode	Vaststelling zonder monsternamen
Destructieve handeling voor identificatie	Nee

- Zorg voor een veilig beheer. Vermijd het beschadigen van het asbestmateriaal. Controleer de toestand jaarlijks op wijzigingen.
- Verwijder dit asbestmateriaal zo snel mogelijk. Volg de toestand goed op.

- Eenvoudige handelingen: enkel door erkend asbestverwijderaar
Laat dit verwijderen door nutsmaatschappij

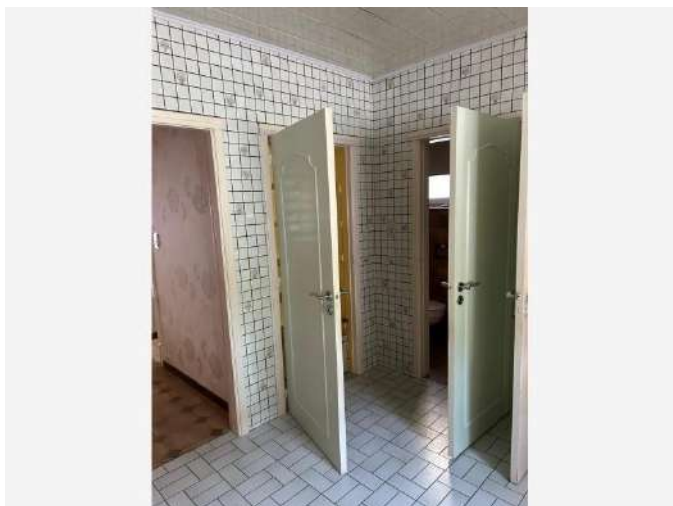
Vrije foto

Tegels kunnen gemonteerd zijn dmv asbesthoudende lijm. Enkel mogelijk te onderzoeken via destructief onderzoek.

Laat dit bij renovatie controleren via staalname.

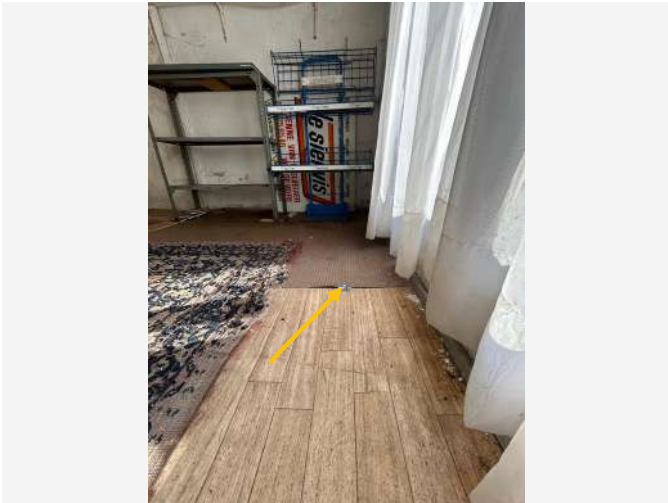
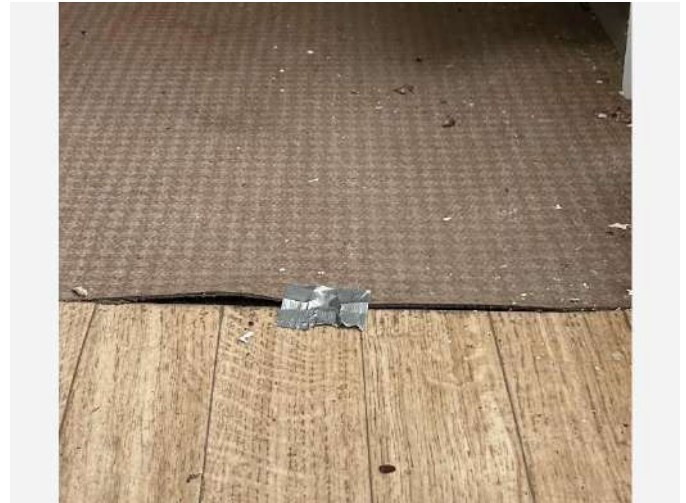
Fiche 8: Vinyl stalling (boven garage)

Geen asbest

#	Type	Referentie	Resultaat
8.1	Puntmonster	202409016D	Geen asbest

Beschrijving	Vinyl stalling (boven garage)
Omgeving	Binnen
Primaire drager	Vloer
Bindmiddel van materiaal	Karton - papier - viltachtig
Gebondenheid op basis van bindmiddel	Niet-hechtgebonden
Hoeveelheid (oppervlakte - aantal)	• 4,00 m ² - 1 stuk
Totale oppervlakte	4,00 m ²
Identificatiemethode	Vaststelling met monstername
Destructieve handeling voor identificatie	Nee

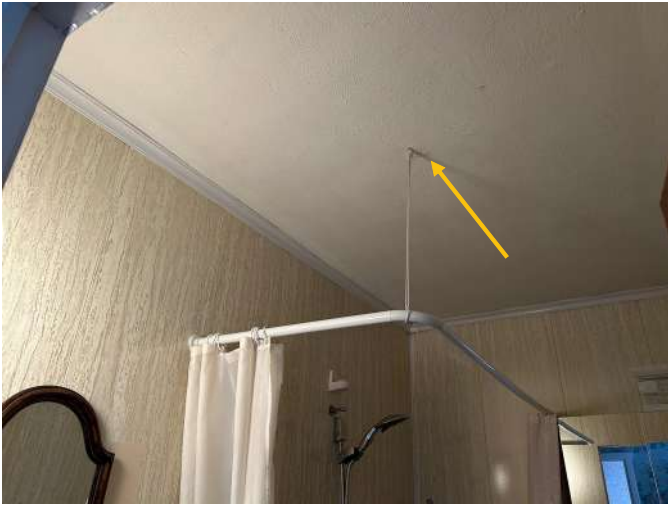
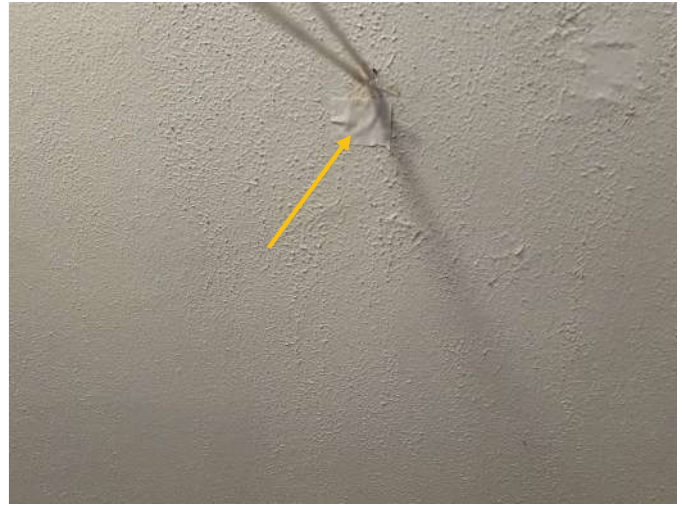
Fiche 13: Pleisterwerk plafond

Geen asbest

#	Type	Referentie	Resultaat
13.1	Mengmonster	202409016B	Geen asbest

Beschrijving	Pleisterwerk plafond
Omgeving	Binnen
Primaire drager	Plafond
Bindmiddel van materiaal	Gips - kalk
Gebondenheid op basis van bindmiddel	Niet-hechtgebonden
Hoeveelheid (oppervlakte - dikte - aantal)	• 60,00 m ² - 0,99 cm - 1 stuk
Totaal volume	0,594 m ³
Identificatiemethode	Vaststelling met monstername
Destructieve handeling voor identificatie	Nee
Opmerking	Opgegeven hoeveelheid is een inschatting en is niet bindend. Veranda, keuken , woonkamer en slaapkamer vooraan en garage geen pleisterwerk plafond aanwezig.
