Asbestinventarisatetest

Kerkstraat 85/6, 9190 Stekene

Attestnummer : 20240926-000338.000

Uitgegeven op : 26.09.2024

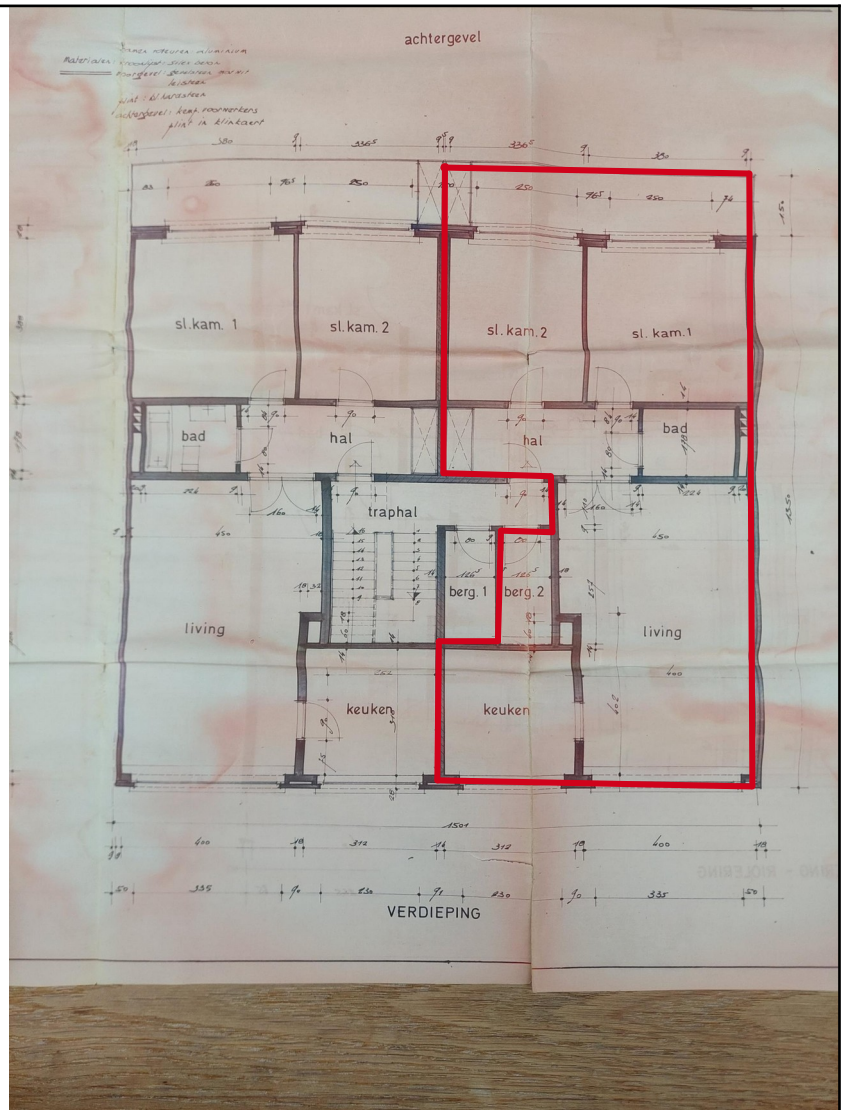
Plan 2.1: plattegrond

- overal pleister aan de muren
- overal pleister aan het plafond
- overal mastiek aan de ramen
- elke drempel aan de binnendeuren

Beschrijving	Type	Actie
1. Mastiek	Asbestmateriaal	Verwijderen
2. Massal	Asbestmateriaal	Zorgvuldig beheren
4. Pleisterwerk muur	Geen asbest	-
5. Pleisterwerk plafond	Geen asbest	-

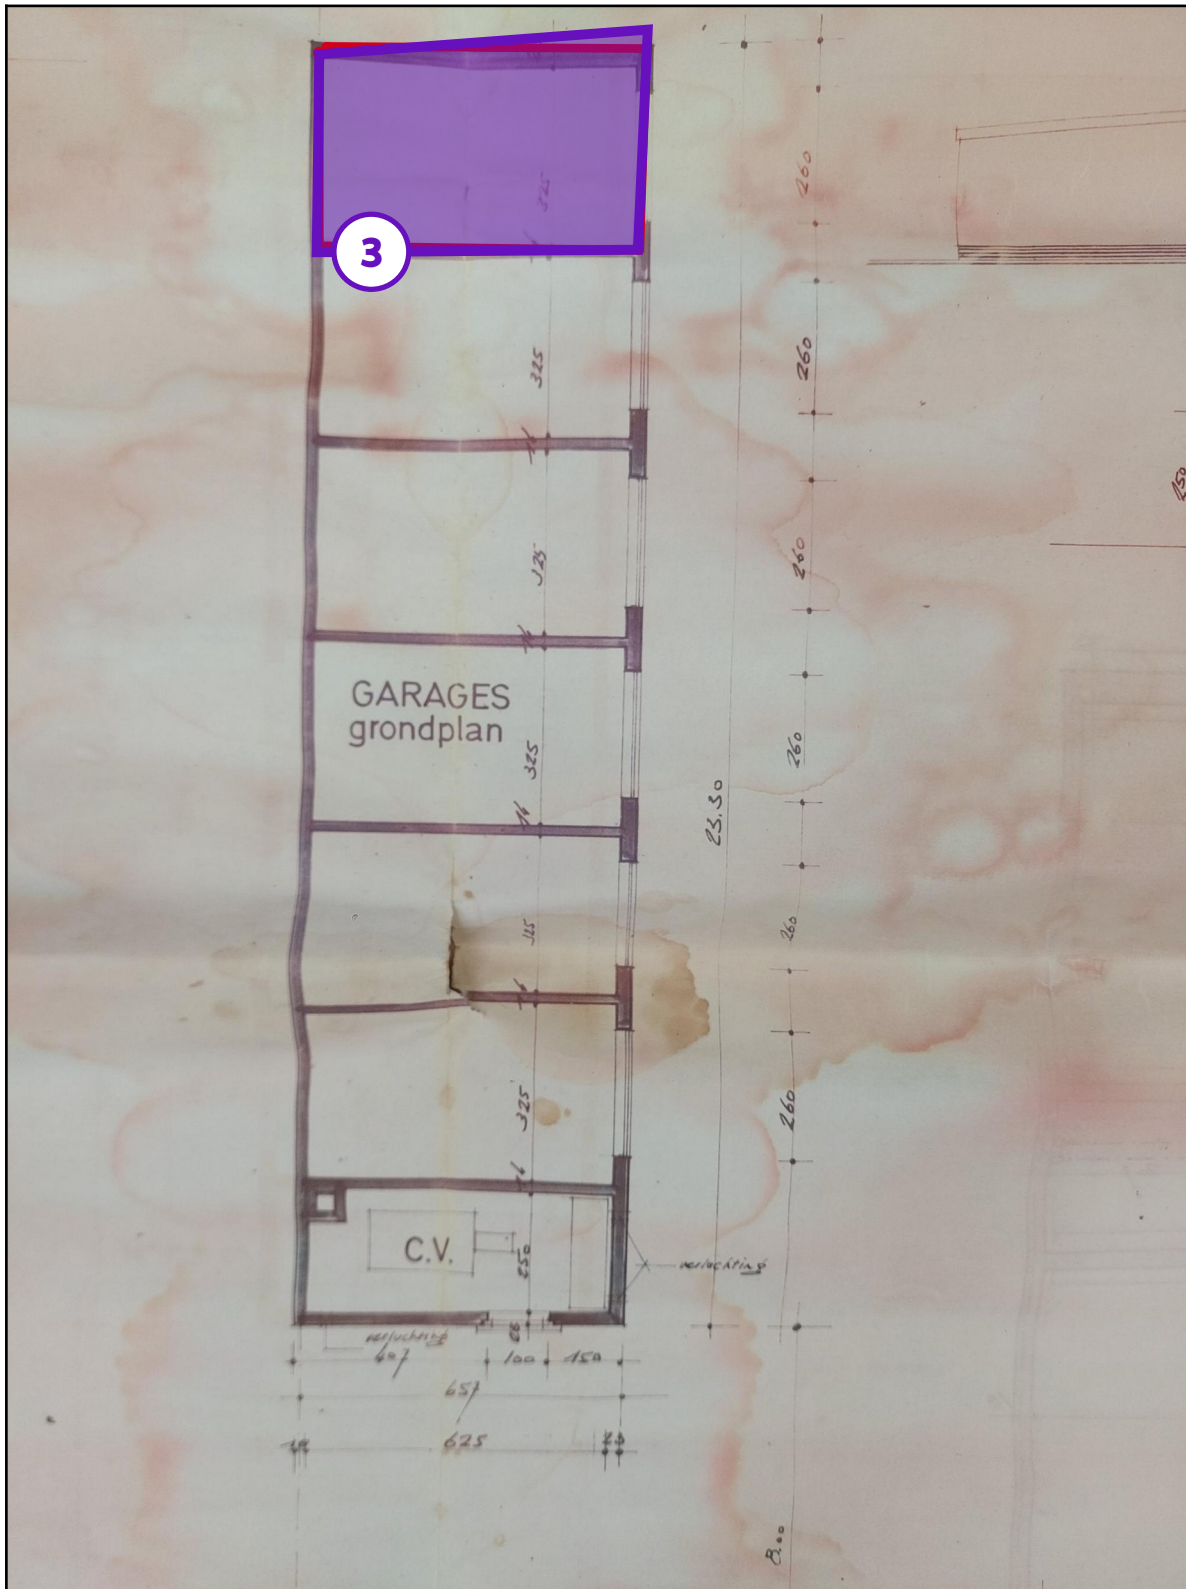
Plan 3.1: garage

3. Golfplaten garage	Advies	-
----------------------	--------	---

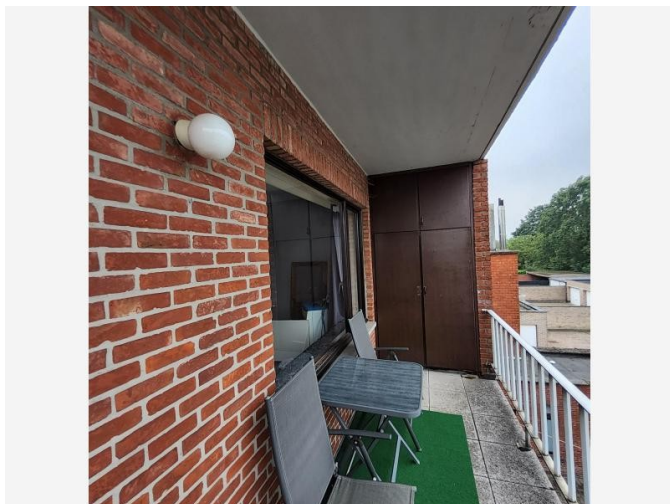
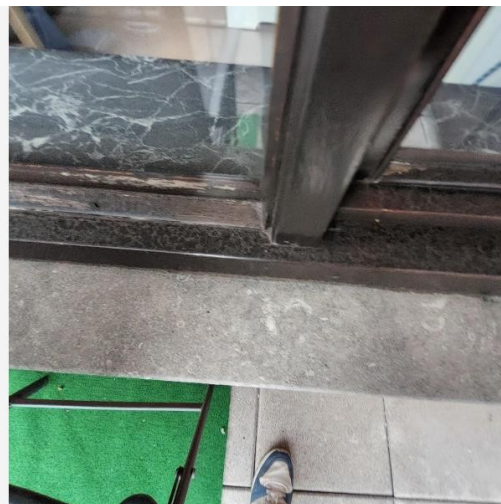
Het asbestmateriaal valt onder de mijlpaal van 2040.

Eindbeoordeling materiaalrisico	Verhoogd materiaalrisico en/of verhoogde kans op vezelvrijgave
---------------------------------	--

Gebondenheid	Categorie 1: hechtgebonden in oorsprong
Asbestsoort (vezeltype)	Amfibool aanwezig, uitgezonderd crocidoliet
Asbestconcentratie	Laag (< 50%)
Afschermingsgraad van het gehele materiaal	Geheel of deels vrij aan de buitenlucht
Toestand van het materiaal	Matig beschadigd, matig verweerd

Beschrijving	Mastiek
Omgeving	Buiten
Primaire drager	Wandopening verticaal (raam, deur, ...)
Asbestmateriaal	In-situ afwerkingslagen - Pasta, stopverf, voegsel, stopsel, vulsel, mastiek, kitten, ...
Bindmiddel van asbestmateriaal	Kitten, mastiek, pasta
Gebondenheid op basis van bindmiddel	Hecht
Hoeveelheid (gewicht - aantal)	<ul style="list-style-type: none">• 1,50 kg - 1 stuk
Totaal gewicht	1,50 kg
Eenvoudig bereikbaar	Ja
Bevestigingswijze	<ul style="list-style-type: none">• Verlijmd, ingegoten, versmeerd
Identificatiemethode	Vaststelling zonder monsternamen
Destructieve handeling voor identificatie	Nee

Verwijderen

- Zorg voor een veilig beheer. Vermijd het beschadigen van het asbestmateriaal. Controleer de toestand jaarlijks op wijzigingen.

- Eenvoudige handelingen: mag via doe-het-zelf of door werknemer(s) met opleidingsattest eenvoudige handelingen
Volg huidige wetgeving asbestinfo.be

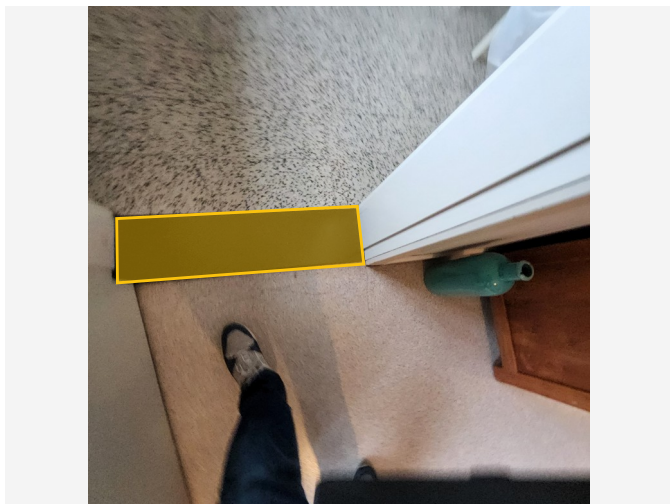
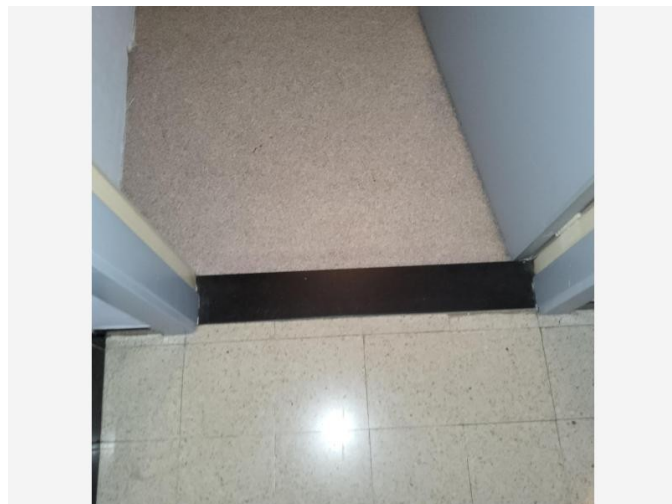
Het asbestmateriaal valt onder de mijlpaal van 2040.

Eindbeoordeling materiaalrisico	Laag materiaalrisico en/of verlaagde kans op vezelvrijgave
---------------------------------	--

Gebondenheid	Categorie 1: hechtgebonden in oorsprong
Asbestsoort (vezeltype)	Alleen chrysotiel
Asbestconcentratie	Laag (< 50%)
Afschermingsgraad van het gehele materiaal	Geheel of deels (ook) vrij aan de binnenlucht
Toestand van het materiaal	Licht beschadigd, licht verweerd. Intact calciumsilicaatmateriaal of categorie III 'gebondenheid'

Beschrijving	Massal
Omgeving	Binnen
Primaire drager	Vloer
Asbestmateriaal	Plaat, paneel, tablet - Type Massal
Bindmiddel van asbestmateriaal	Cement
Gebondenheid op basis van bindmiddel	Hecht
Hoeveelheid (oppervlakte - dikte - aantal)	<ul style="list-style-type: none">• 3,00 m² - 3,00 cm - 1 stuk
Totaal volume	0,09 m ³
Eenvoudig bereikbaar	Ja
Bevestigingswijze	<ul style="list-style-type: none">• Los (al dan niet bedekt)• Geklemd• Verlijmd, ingegoten, versmeerd
Identificatiemethode	Vaststelling zonder monsternamen
Destructieve handeling voor identificatie	Nee

Zorgvuldig beheren

- Zorg voor een veilig beheer. Vermijd het beschadigen van het asbestmateriaal. Controleer de toestand jaarlijks op wijzigingen.

- Eenvoudige handelingen: mag via doe-het-zelf of door werknemer(s) met opleidingsattest eenvoudige handelingen
Volg huidige wetgeving asbestinfo.be

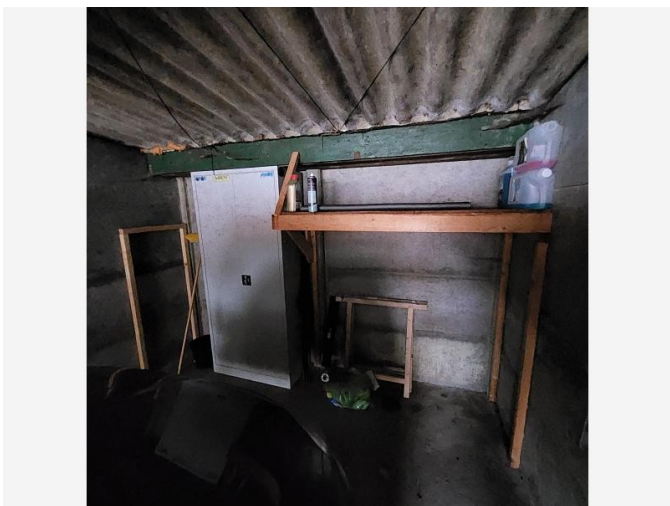
Vrije foto

Op het dak van de garage (gemeenschappelijke delen) liggen er asbestverdachte golfplaten

Identificatiemethode	Redelijk vermoeden
Primaire drager	Schuin dak
(Asbest)materiaal	Dak- en gevelbekleding - Golfplaat
Bindmiddel	Cement
Gebondenheid bindmiddel	Hecht

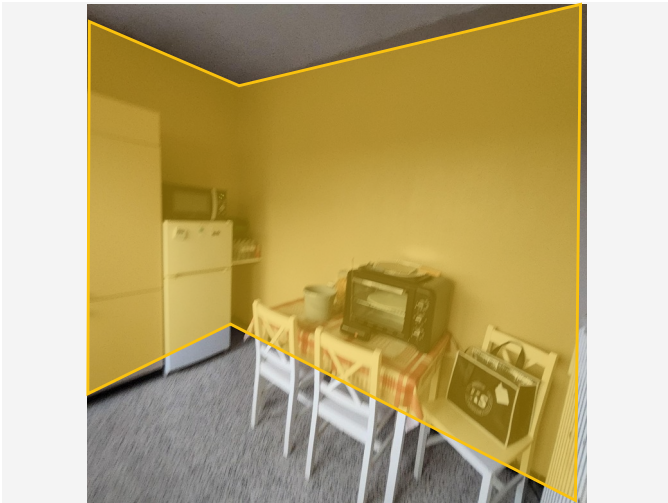
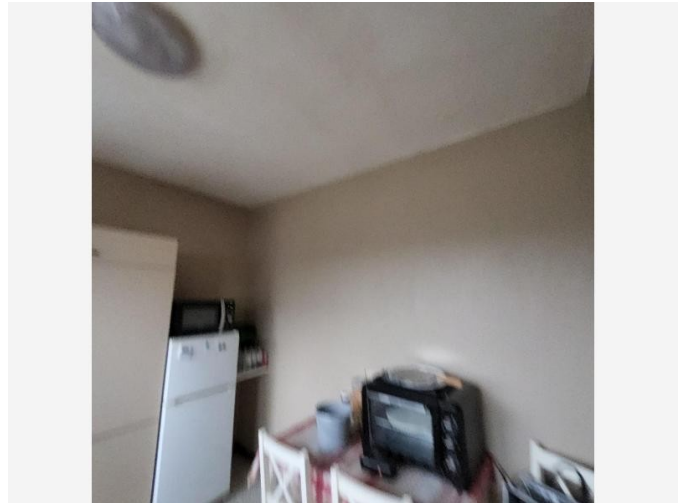
Geen asbest

Beschrijving	Pleisterwerk muur
Omgeving	Binnen
Primaire drager	Binnenwand
Bindmiddel van materiaal	Gips - kalk
Gebondenheid op basis van bindmiddel	Niet-hechtgebonden
Hoeveelheid (oppervlakte - dikte - aantal)	• 185,00 m ² - 1,50 cm - 1 stuk
Totaal volume	2,775 m ³
Identificatiemethode	Vaststelling met bewijsdocument, zonder monstername
Destructieve handeling voor identificatie	Nee
Opmerking	Voor pleisterwerk en tegellijm (faiencetegels) volstaat één (meng)monster in één wooneenheid niet om het analyseresultaat te extrapoleren naar andere gelijkaardige wooneenheden. 100% monstername is echter ook niet noodzakelijk. Hier hanteren we de vuistregel dat minimaal 25% van de identieke wooneenheden moet worden bemonsterd. Dit gebeurt idealiter op een representatieve wijze, bijvoorbeeld verspreid over een woonwijk (geografisch in het begin, het midden en het einde van een wijk) of over een appartementsgebouw.

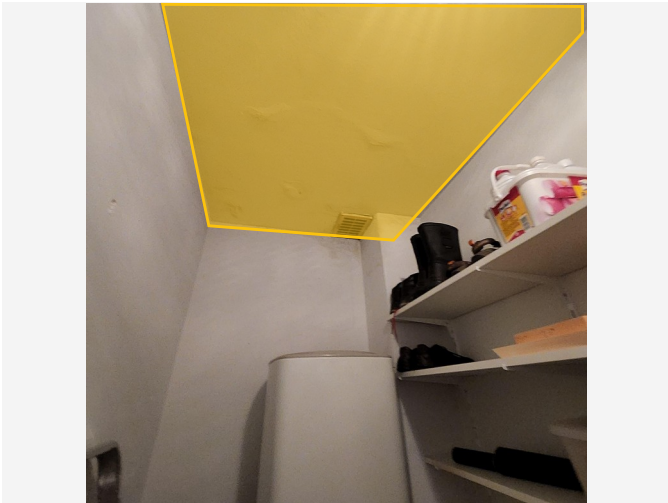
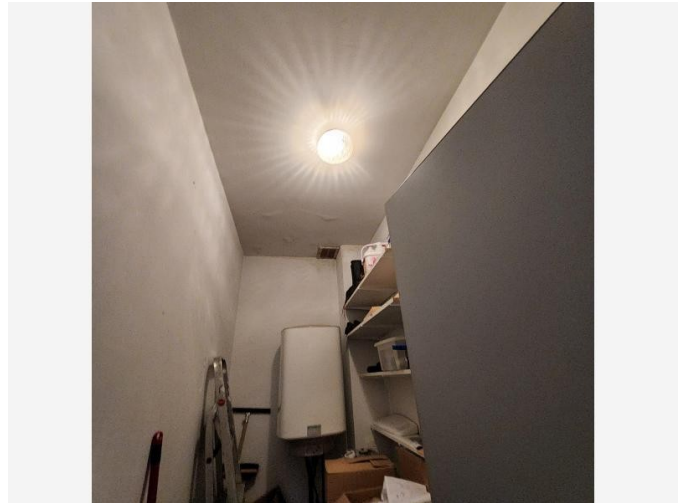
Fiche 5: Pleisterwerk plafond

Geen asbest

Beschrijving	Pleisterwerk plafond
Omgeving	Binnen
Primaire drager	Plafond
Bindmiddel van materiaal	Gips - kalk
Gebondenheid op basis van bindmiddel	Niet-hechtgebonden
Hoeveelheid (oppervlakte - dikte - aantal)	• 96,00 m ² - 1,50 cm - 1 stuk
Totaal volume	1,44 m ³
Identificatiemethode	Vaststelling met bewijsdocument, zonder monstername
Destructieve handeling voor identificatie	Nee
Opmerking	Voor pleisterwerk en tegellijm (faiencetegels) volstaat één (meng)monster in één wooneenheid niet om het analyseresultaat te extrapoleren naar andere gelijkaardige wooneenheden. 100% monstername is echter ook niet noodzakelijk. Hier hanteren we de vuistregel dat minimaal 25% van de identieke wooneenheden moet worden bemonsterd. Dit gebeurt idealiter op een representatieve wijze, bijvoorbeeld verspreid over een woonwijk (geografisch in het begin, het midden en het einde van een wijk) of over een appartementsgebouw.
