# Asbestinventarisatetest

Albert Panisstraat 68, 9120 Beveren

Attestnummer : 20241210-000099.000

Uitgegeven op : 10.12.2024

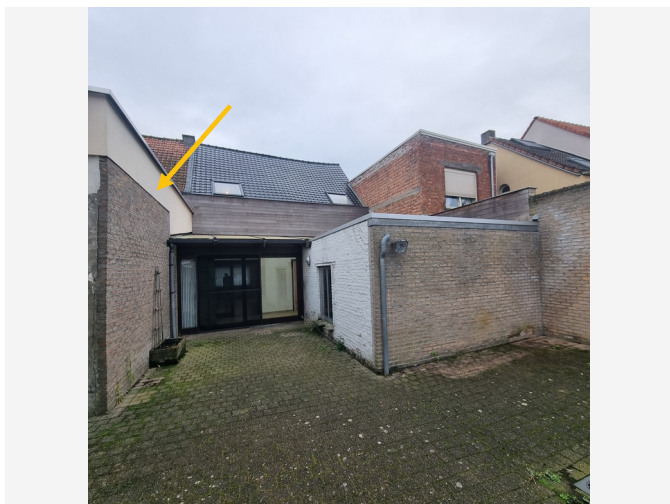
De crepi werd verder niet onderzocht doordat deze eigendom is van de buren, wachtgevel van de buren.

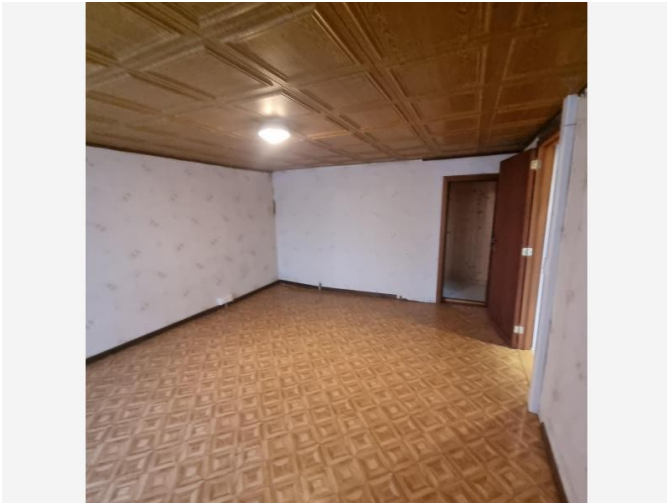
Het is niet zichtbaar of hier nog pleisterwerk aanwezig is onder het materiaal, dit is destructief onderzoek en niet noodzakelijk voor dit attest. Bij het constateren van oud pleisterwerk bij afname van het materiaal moet er eerst stalen genomen worden

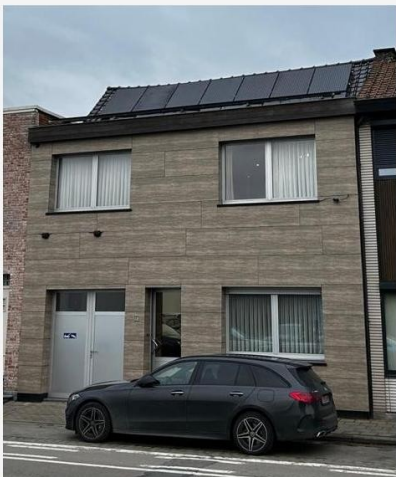
De voorgevel is voorzien in trespas, is geen verdacht materiaal.

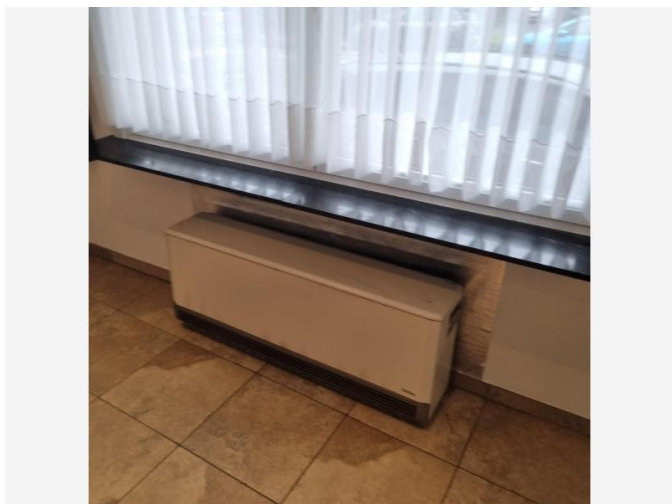
Geen verdachte vensterbank - in de woning is er geen verdachte vensterbank aanwezig.

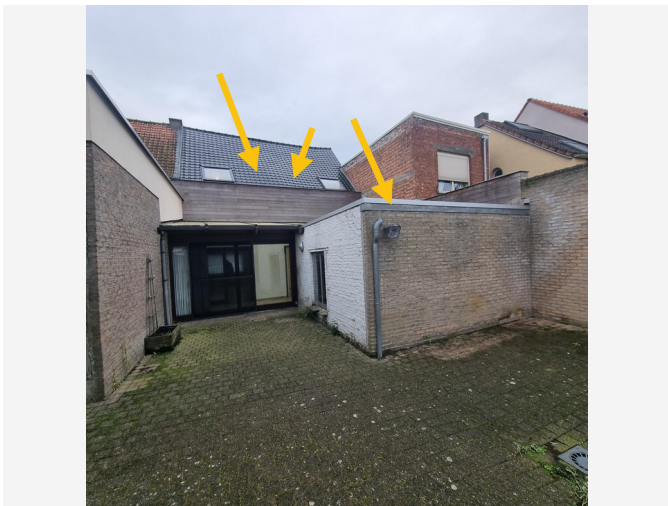
Er is een offerte voor het vernieuwen van het dak ( pagina 35) + factuur gekoppeld eraan ( pagina 25). Het oude onderdak werd verwijderd. Als ook de platte daken werde vernieuwd. Vermoedelijk werd wel de oude dakbedekking gebruikt als dampscherm waardoor er nog mogelijks een oude laag onderaan aanwezig is.

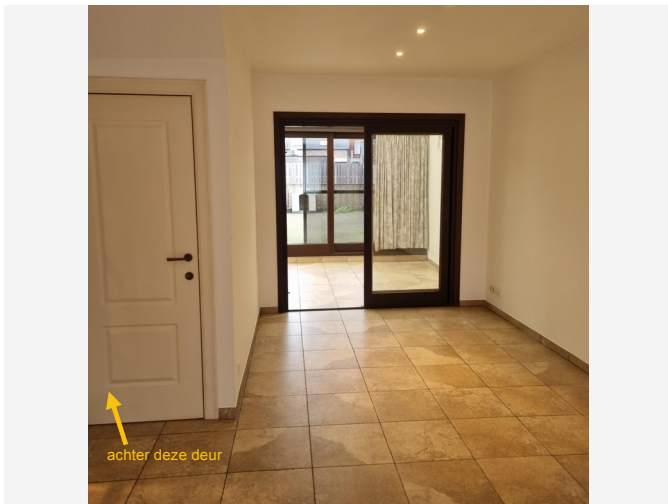
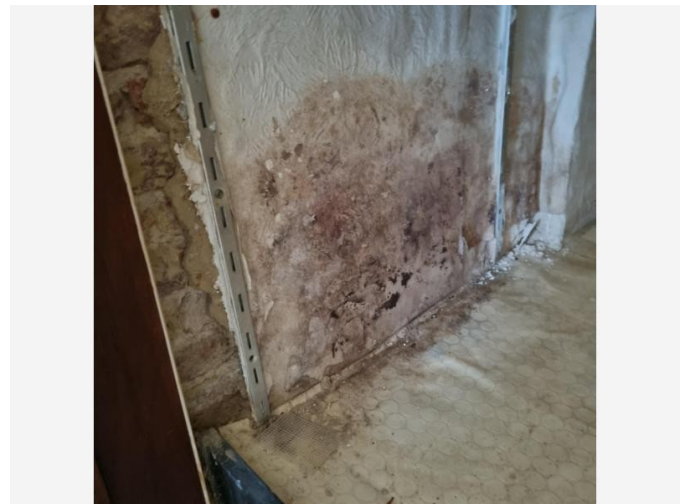
Geen asbest

| # | Type | Referentie | Resultaat |
|---|---|---|---|
| 6.1 | Mengmonster | MM01 | Geen asbest |

| <b>Opmerking</b> | Enkel onder te de trap in de leefruimte is er pleisterwerk aanwezig. |
