Asbestinventarisatetest

Vrouweneekhoekstraat 123, 9100 Sint-Niklaas

Attestnummer : **20260622-000023.000**

Uitgegeven op : **22.06.2026**

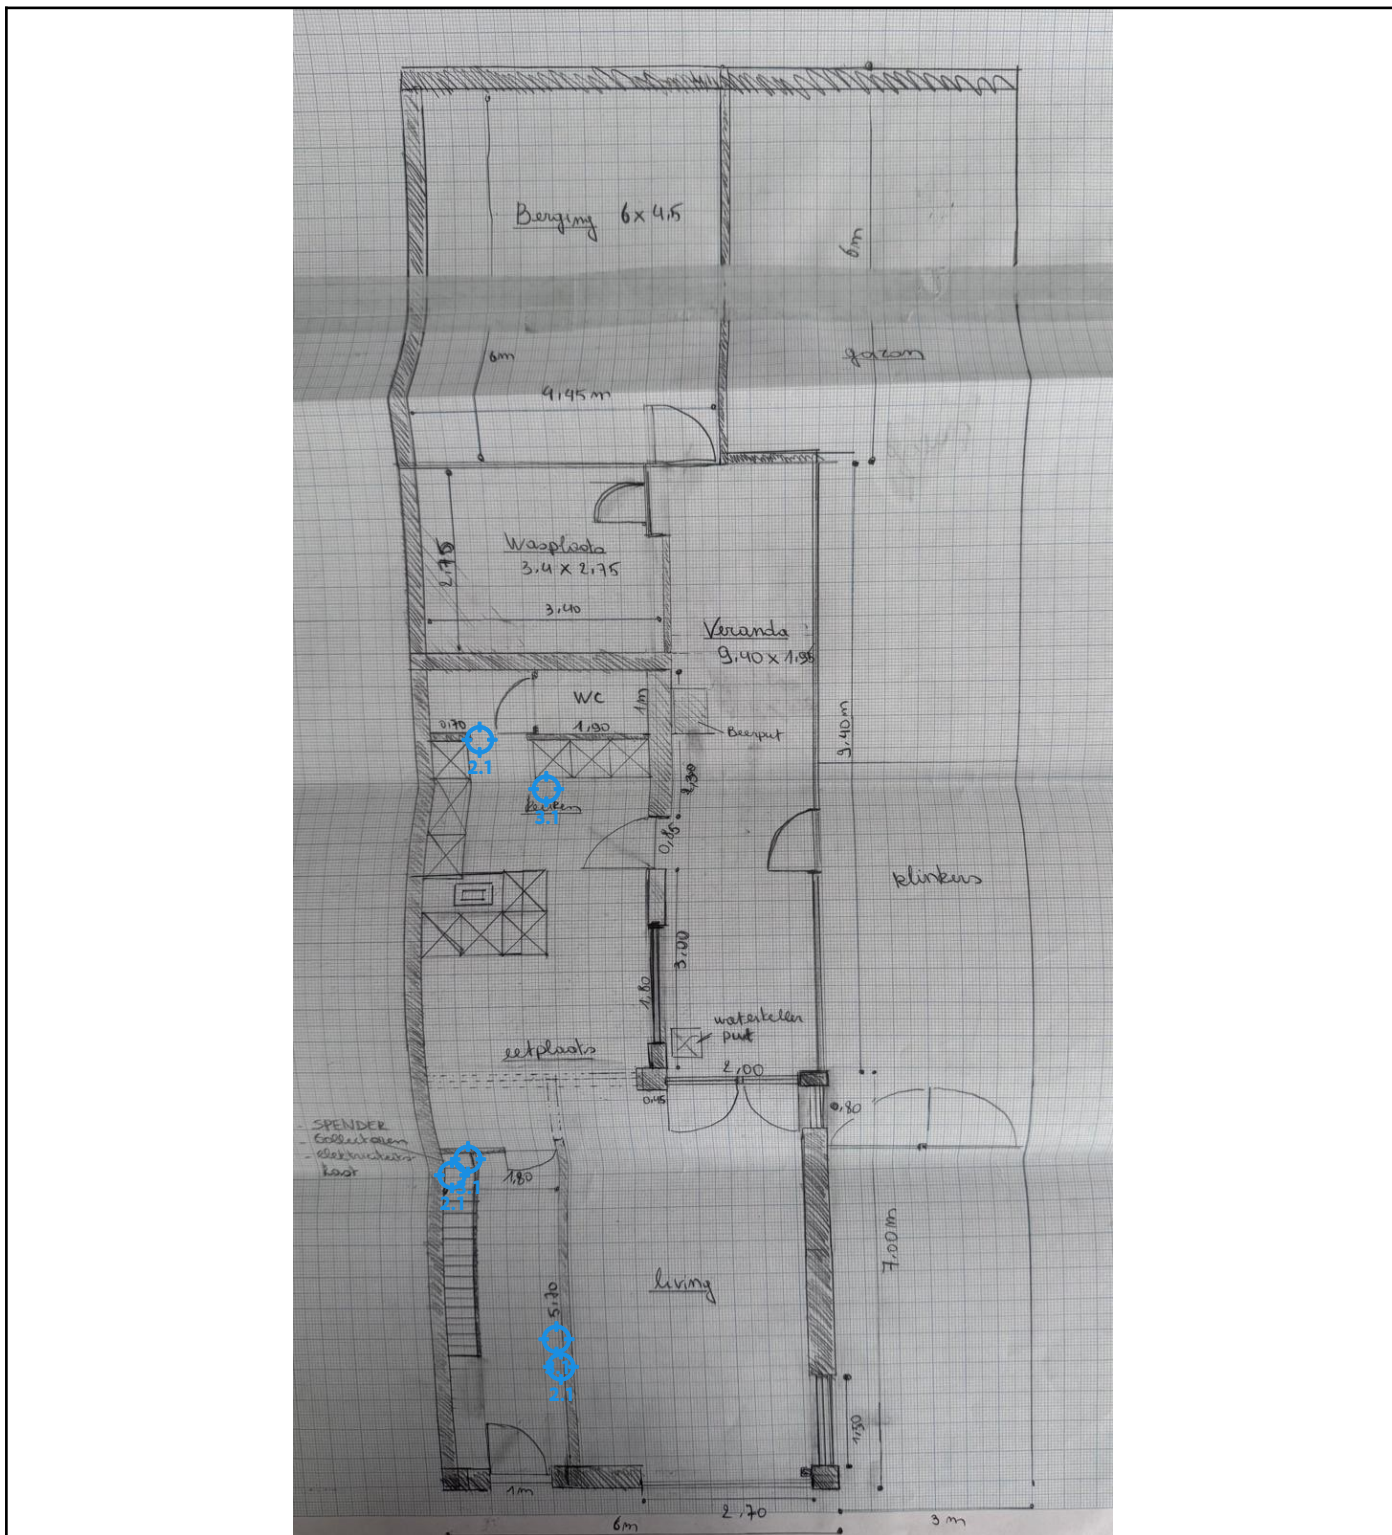
Plan 1.1: Plan GLV

Beschrijving	Type	Actie
2. Pleisterwerk muur	Geen asbest	-

2.1 Code: MM01 Pleisterwerk muur	Mengmonster	-
3. Pleisterwerk plafond	Geen asbest	-
3.1 Code: Pleisterwerk plafond	Mengmonster	-

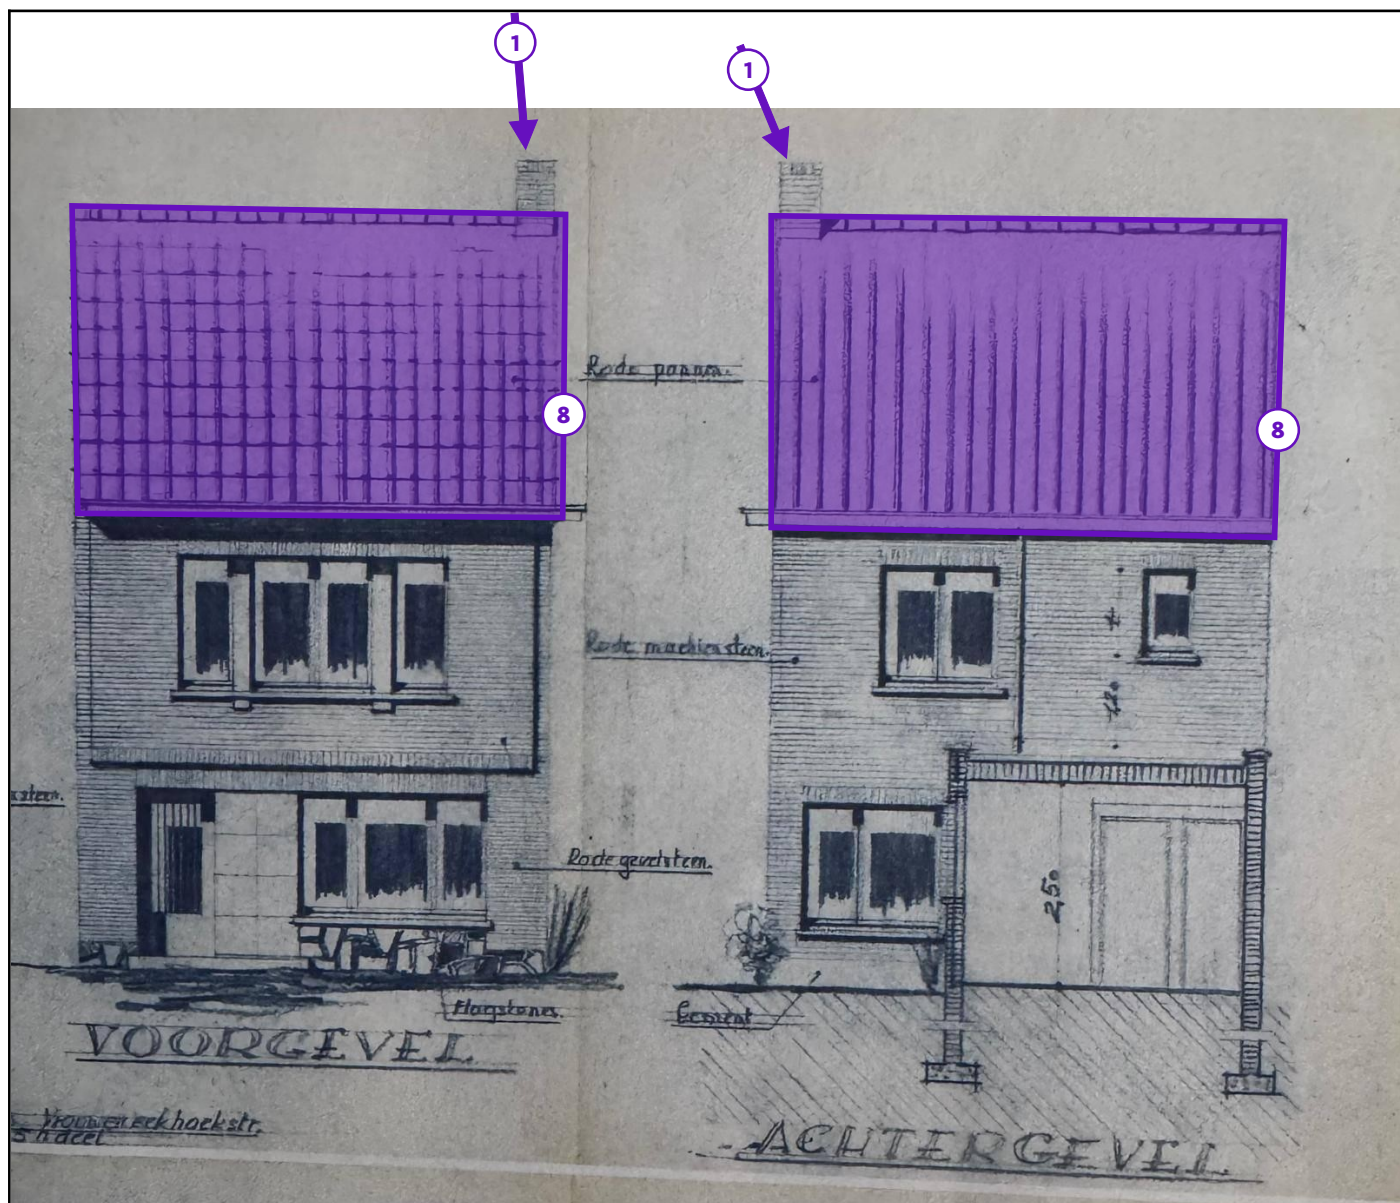
Plan 1.4: Plan voor- en achtergevel

Beschrijving	Type	Actie
1. Schoorsteen rookgaskanaal - beoordeling	Beperking	-
8. Dakbedekking: Hellend dak	Overige ruimte of materiaal	-

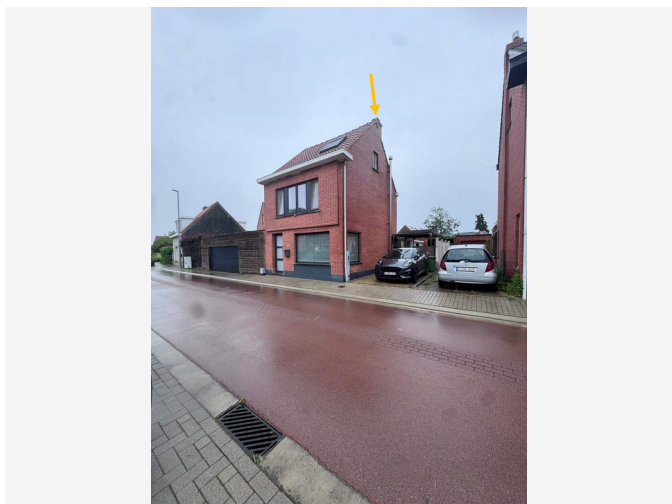
Situeringfoto

Tijdelijke beperking

Reden: Het te onderzoeken materiaal situeert zich hoger dan 3,50 m te rekenen vanaf een veilige ondergrond

Uitleg van de asbestdeskundige: Het rookgaskanaal is niet beoordeeld. Aan de binnenzijde is de kachel aangesloten. Aan de buitenzijde is het hoger dan 3,5 meter om de schoorsteen te inspecteren. Het is niet zichtbaar of er een asbestverdacht rookgaskanaal aanwezig is in de schoorsteen. Conform ons inspectieprotocol mogen wij een beperking inroepen voor hoogtes hoger dan 3,5 m. Indien men dit wil laten onderzoeken, dient er een nieuwe afspraak gemaakt te worden en moet er een hoogtewerker voorzien worden, evenals iemand die bevoegd is om deze te bedienen en eventueel een techniek die de al dan niet aanwezige schouwhoek kan afnemen en weer terugplaatsen.

(Asbest)materiaal	Rookgaskanaal
Karakterisatie	Asbest (verdacht)
Primaire drager	HVAC infrastructuur en uitrusting

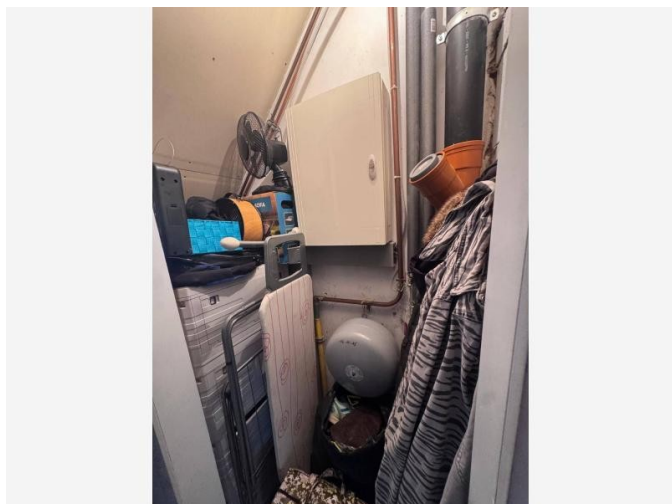
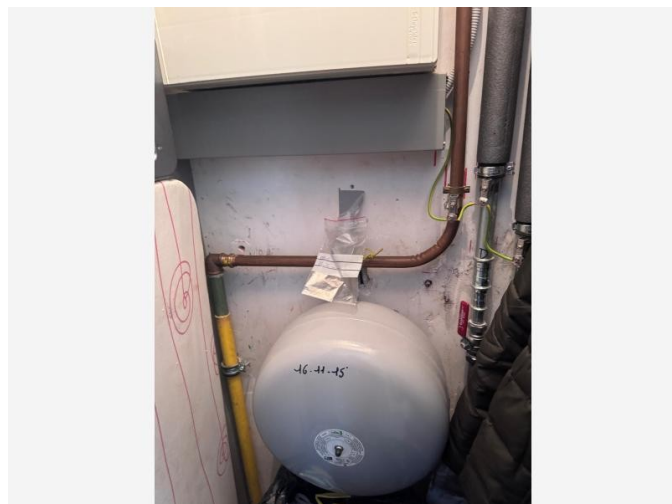
Geen asbest

#	Type	Referentie	Resultaat
2.1	Mengmonster	MM01 Pleisterwerk muur	Geen asbest

Beschrijving	Pleisterwerk muur
Omgeving	Binnen
Primaire drager	Binnenwand
Bindmiddel van materiaal	Gips - kalk
Gebondenheid op basis van bindmiddel	Niet-hechtgebonden
Hoeveelheid (oppervlakte - dikte - aantal)	• 110,00 m ² - 1,00 cm - 1 stuk
Totaal volume	1,10 m ³
Identificatiemethode	Een monstername door de asbestdeskundige met laboanalyse door een asbestlabo.
Destructieve handeling voor identificatie	Nee
Opmerking	GEEN STOOKRUIMTE EN TRAPPENHAL.

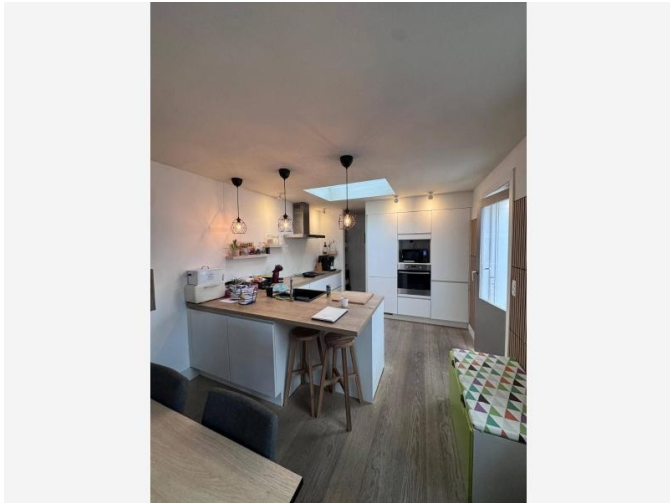
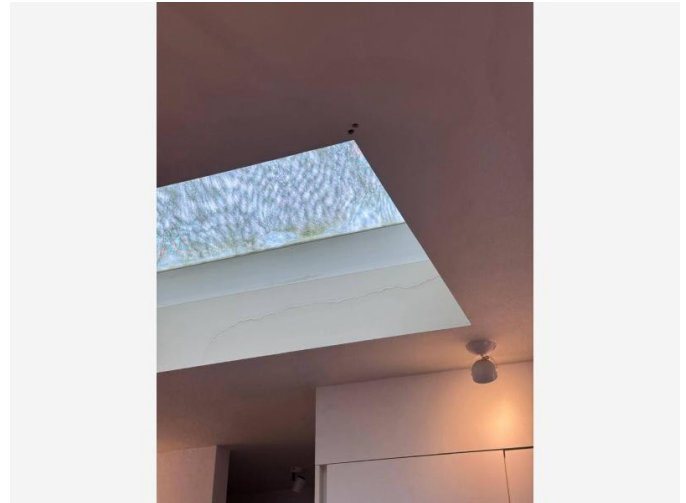
Fiche 3: Pleisterwerk plafond

Geen asbest

#	Type	Referentie	Resultaat
3.1	Mengmonster	Pleisterwerk plafond	Geen asbest

Beschrijving	Pleisterwerk plafond
Omgeving	Binnen
Primaire drager	Plafond
Bindmiddel van materiaal	Gips - kalk
Gebondenheid op basis van bindmiddel	Niet-hechtgebonden
Hoeveelheid (oppervlakte - dikte - aantal)	• 280,00 m ² - 1,00 cm - 1 stuk
Totaal volume	2,80 m ³
Identificatiemethode	Een monstername door de asbestdeskundige met laboanalyse door een asbestlabo.
Destructieve handeling voor identificatie	Nee
Opmerking	GEEN STOOKRUIMTE EN TRAPPENHAL.
