Asbestinventarisatetest

Terweststraat 48, 9180 Moerbeke

Attestnummer : 20230927-000361.001

Uitgegeven op : 27.09.2023

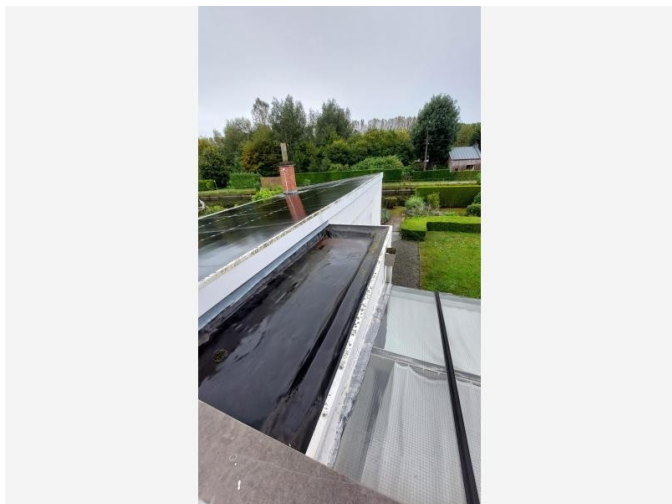
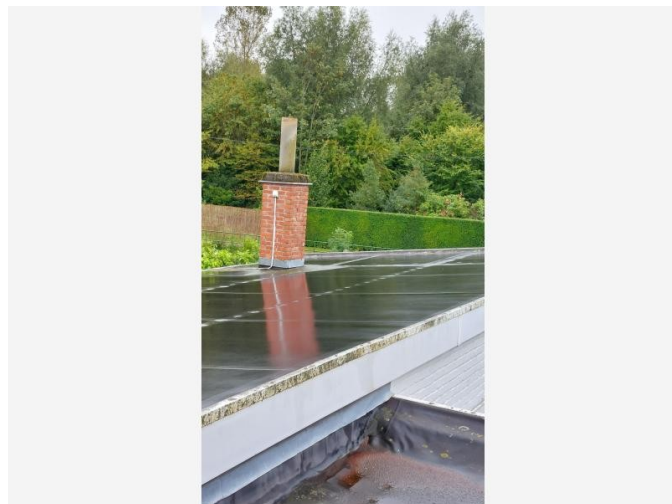
Het asbestmateriaal valt onder de mijlpaal van 2034.

Verwijderen

Eindbeoordeling materiaalrisico	Verhoogd materiaalrisico en/of verhoogde kans op vezelvrijgave
---------------------------------	--

Gebondenheid	Categorie 1: hechtgebonden in oorsprong
Asbestsoort (vezeltype)	Crocidoliet aanwezig
Asbestconcentratie	Laag (< 50%)
Afschermingsgraad van het gehele materiaal	Geheel of deels vrij aan de buitenlucht
Toestand van het materiaal	Matig beschadigd, matig verweerd

Beschrijving	rookgaskanaal
Omgeving	Buiten
Primaire drager	HVAC infrastructuur en uitrusting
Asbestmateriaal	Rookgaskanaal
Bindmiddel van asbestmateriaal	Cement
Gebondenheid op basis van bindmiddel	Hecht
Hoeveelheid (lengte - omtrek - dikte - aantal)	<ul style="list-style-type: none">• 5,00 m - 40,00 cm - 0,50 cm - 1 stuk
Totaal volume	0,01 m ³
Eenvoudig bereikbaar	Nee <ul style="list-style-type: none">• Verwijdering tast de bouwkundige integriteit aan.

- Zorg voor een veilig beheer en verwijder dit asbestmateriaal wanneer het bij werken eenvoudig bereikbaar wordt. Controleer de toestand jaarlijks op wijzigingen.

- Eenvoudige handelingen: enkel door erkend asbestverwijderaar verwijdering vereist specifieke vaktechnische competenties

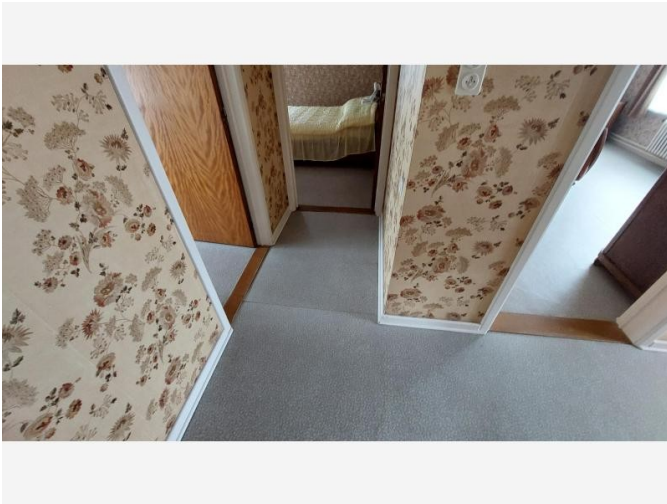
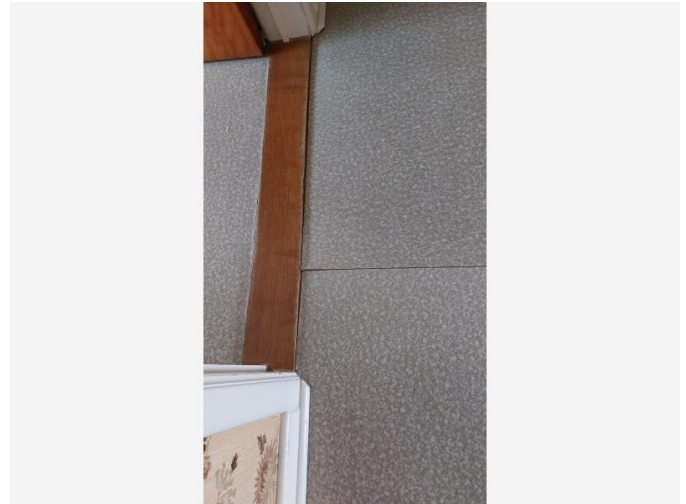
Het asbestmateriaal valt onder de mijlpaal van 2040.

Zorgvuldig beheren

Eindbeoordeling materiaalrisico	Zeer laag materiaalrisico en/of zeer lage kans op vezelvrijgave
Opmerking	Opgelet, bij een vinylzeil kan een asbesthoudende onderlaag (vilt-, kartonachtig) aanwezig zijn (niet-hechtgebonden), en de (eventuele) lijm waarmee het zeil is verlijmd kan eveneens asbesthoudend zijn (meestal zwarte lijmlaag).

Gebondenheid	Categorie 1: hechtgebonden in oorsprong
Asbestsoort (vezeltype)	Alleen chrysotiel
Asbestconcentratie	Laag (< 50%)
Afschermingsgraad van het gehele materiaal	Stootvaste afscherming of omkasting
Toestand van het materiaal	Onbeschadigd, niet verweerd

Beschrijving	vinylvloer
Omgeving	Binnen
Primaire drager	Vloer
Asbestmateriaal	Prefab - afwerking - Vloerzeil
Bindmiddel van asbestmateriaal	Kunststof of -hars
Gebondenheid op basis van bindmiddel	Hecht
Hoeveelheid (oppervlakte - aantal)	• 50,00 m ² - 1 stuk
Totale oppervlakte	50,00 m ²
Eenvoudig bereikbaar	Ja

- Zorg voor een veilig beheer. Vermijd het beschadigen van het asbestmateriaal. Controleer de toestand jaarlijks op wijzigingen.

- Hermetische zone (erkend asbestverwijderaar) conform richtlijnen verwijdering vinylvloeren
analyseer materiaal voorafgaand aan verwijdering

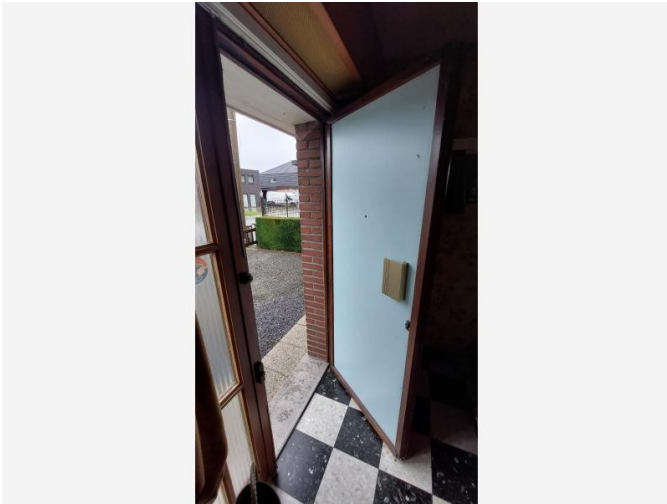
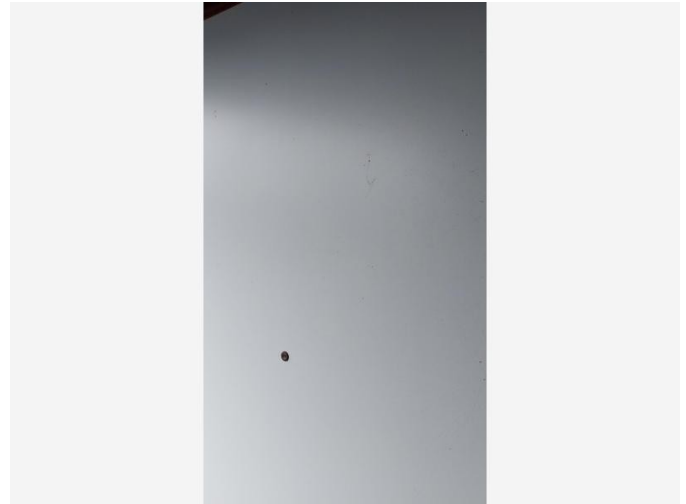
Het asbestmateriaal valt onder de mijlpaal van 2040.

Zorgvuldig beheren

de asbesttoepassing kan verwijderd worden zonder dat de toestand wijzigt en zonder dat er vezels vrijkomen; door deur/poort in zijn geheel te verwijderen

Eindbeoordeling materiaalrisico	Zeer laag materiaalrisico en/of zeer lage kans op vezelvrijgave
---------------------------------	---

Gebondenheid	Categorie 1: hechtgebonden in oorsprong
Asbestsoort (vezeltype)	Crocidoliet aanwezig
Asbestconcentratie	Laag (< 50%)
Afschermingsgraad van het gehele materiaal	Niet stootvaste afscherming
Toestand van het materiaal	Onbeschadigd, niet verweerd

Beschrijving	platen deur/poort
Omgeving	Buiten
Primaire drager	Wandopening verticaal (raam, deur, ...)
Asbestmateriaal	Plaat, paneel, tablet - Generiek
Bindmiddel van asbestmateriaal	Cement
Gebondenheid op basis van bindmiddel	Hecht
Hoeveelheid (oppervlakte - dikte - aantal)	• 8,00 m ² - 0,20 cm - 1 stuk
Totaal volume	0,016 m ³

- Zorg voor een veilig beheer. Vermijd het beschadigen van het asbestmateriaal. Controleer de toestand jaarlijks op wijzigingen.

- Eenvoudige handelingen: mag via doe-het-zelf of door werknemer(s) met opleidingsattest eenvoudige handelingen

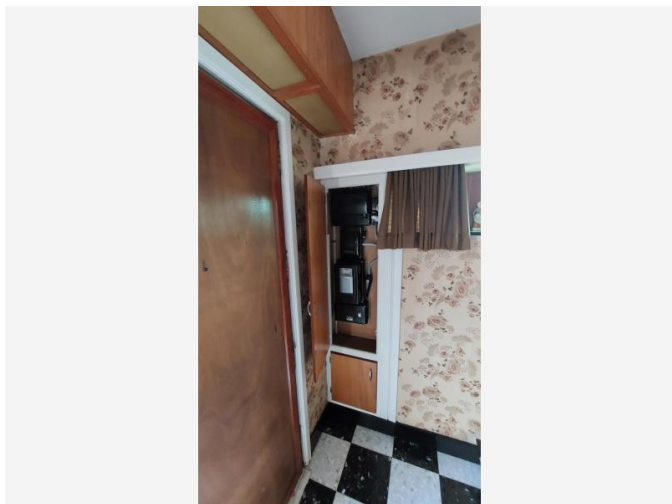
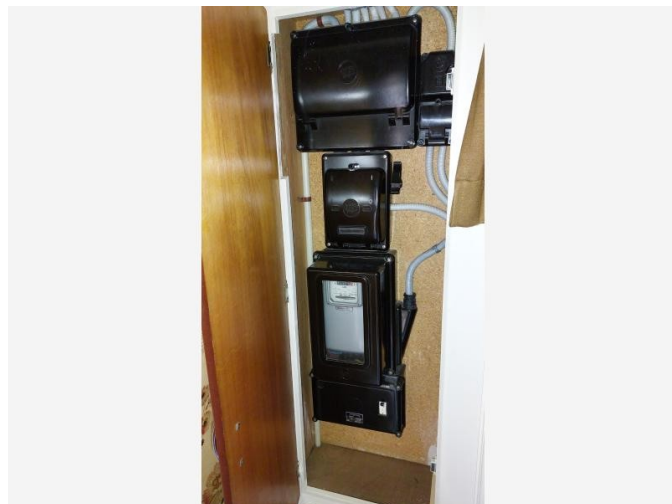
Het asbestmateriaal valt onder de mijlpaal van 2040.

Zorgvuldig beheren

Eindbeoordeling materiaalisico	Laag materiaalisico en/of verlaagde kans op vezelvrijgave
--------------------------------	---

Gebondenheid	Categorie 1: hechtgebonden in oorsprong
Asbestsoort (vezeltype)	Crocidoliet aanwezig
Asbestconcentratie	Laag (< 50%)
Afschermingsgraad van het gehele materiaal	Geheel of deels (ook) vrij aan de binnenlucht
Toestand van het materiaal	Onbeschadigd, niet verweerd

Beschrijving	behuizing elektrische installatie
Omgeving	Binnen
Primaire drager	Communicatie en elektrische infrastructuur en uitrusting
Asbestmateriaal	Plaat, paneel, tablet - Type Bakeliet
Bindmiddel van asbestmateriaal	Kunststof of -hars
Gebondenheid op basis van bindmiddel	Hecht
Hoeveelheid (oppervlakte - dikte - aantal)	• 1,00 m ² - 0,30 cm - 1 stuk
Totaal volume	0,003 m ³
Eenvoudig bereikbaar	Ja
Bevestigingswijze	• Geschroefd
Identificatiemethode	Vaststelling zonder monsternamen

Destructieve handeling voor identificatie	Nee
Opmerking	mogelijks nog bakeliet behuizing aanwezig in de woning die niet zichtbaar was bij inspectie

- Zorg voor een veilig beheer. Vermijd het beschadigen van het asbestmateriaal. Controleer de toestand jaarlijks op wijzigingen.

- Eenvoudige handelingen: mag via doe-het-zelf of door werknemer(s) met opleidingsattest eenvoudige handelingen de asbesttoepassing kan verwijderd worden zonder dat de toestand wijzigt en zonder dat er vezels vrijkomen

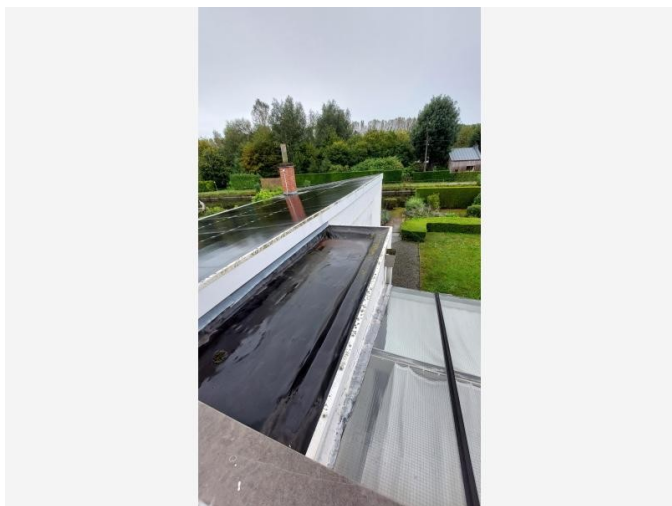
Vrije foto

EPDM dakdichting is niet asbestverdacht.

onder deze dakdichting ligt mogelijks een oudere dakdichtinglaag (bv roofing, asbestverdacht)

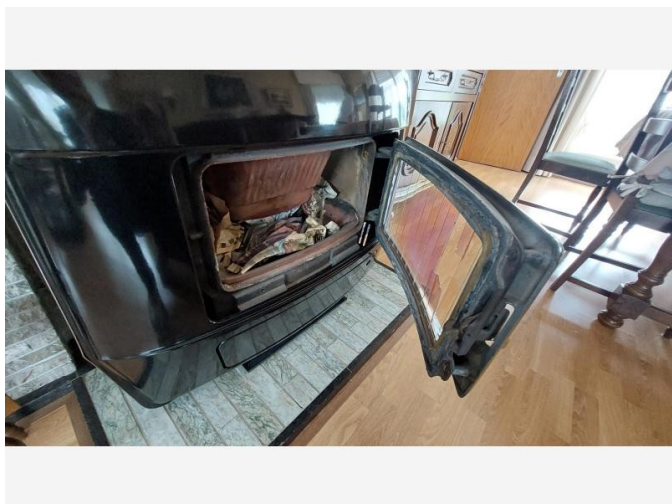
Vrije foto

geen asbestverdacht koord

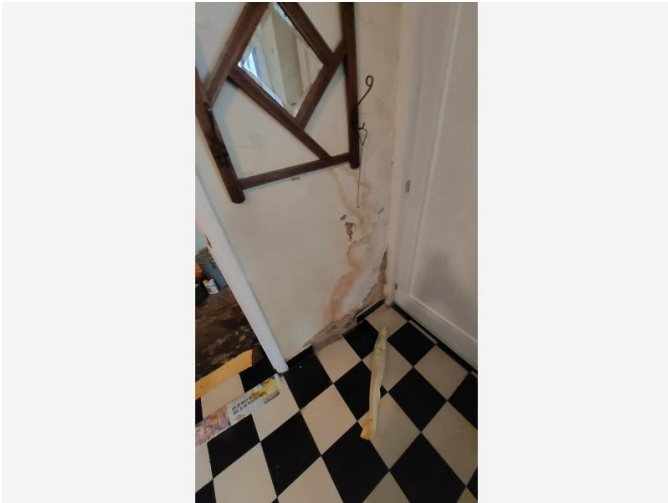
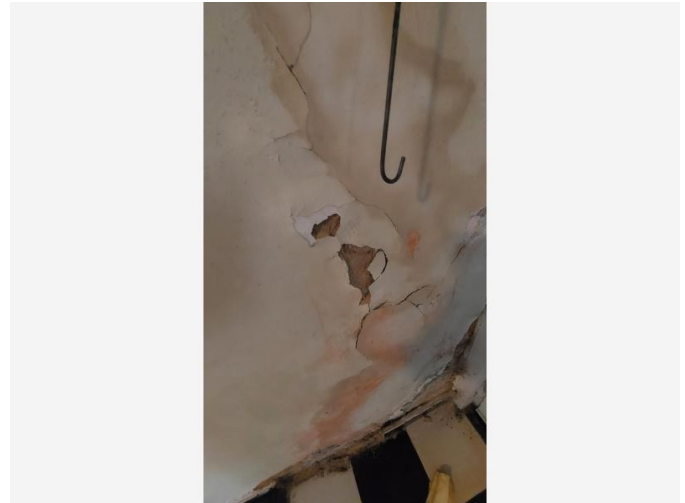
Geen asbest

#	Type	Referentie	Resultaat
7.1	Mengmonster	TW 1 pleisterwerk wanden	Geen asbest
