# Asbestinventarisatetest

Moerhofstraat 31, 9180 Moerbeke

Attestnummer : 20240321-000101.000

Uitgegeven op : 21.03.2024

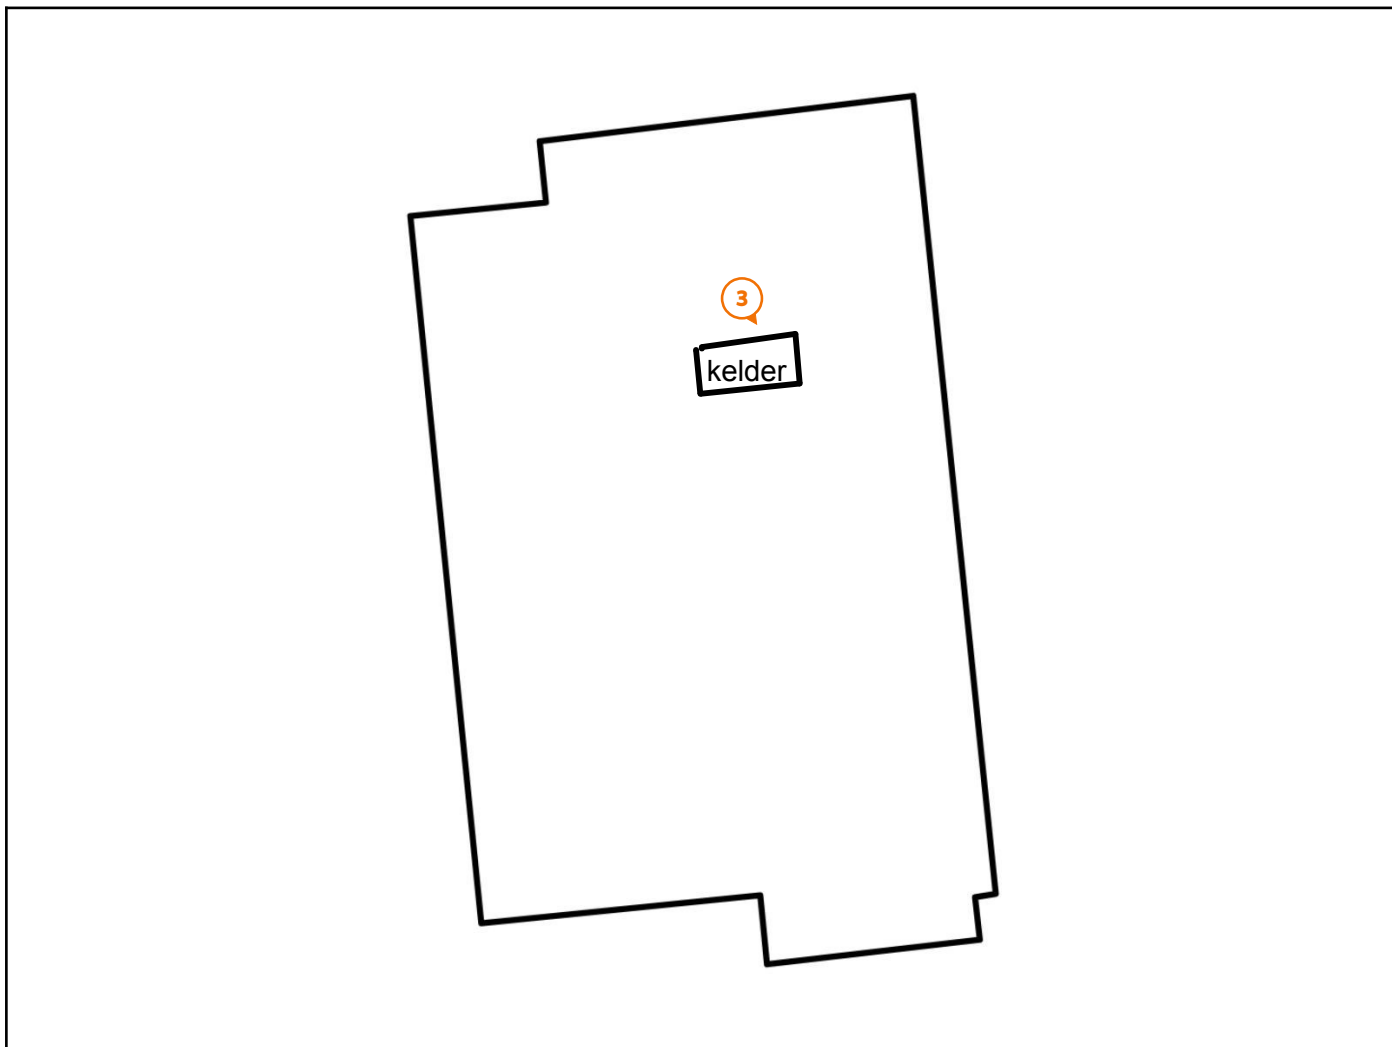
## Plan 1.1: Kelder

Beschrijving	Type	Actie
3. verluchttingsbuis kelder	Asbestmateriaal	Maatregelen nemen

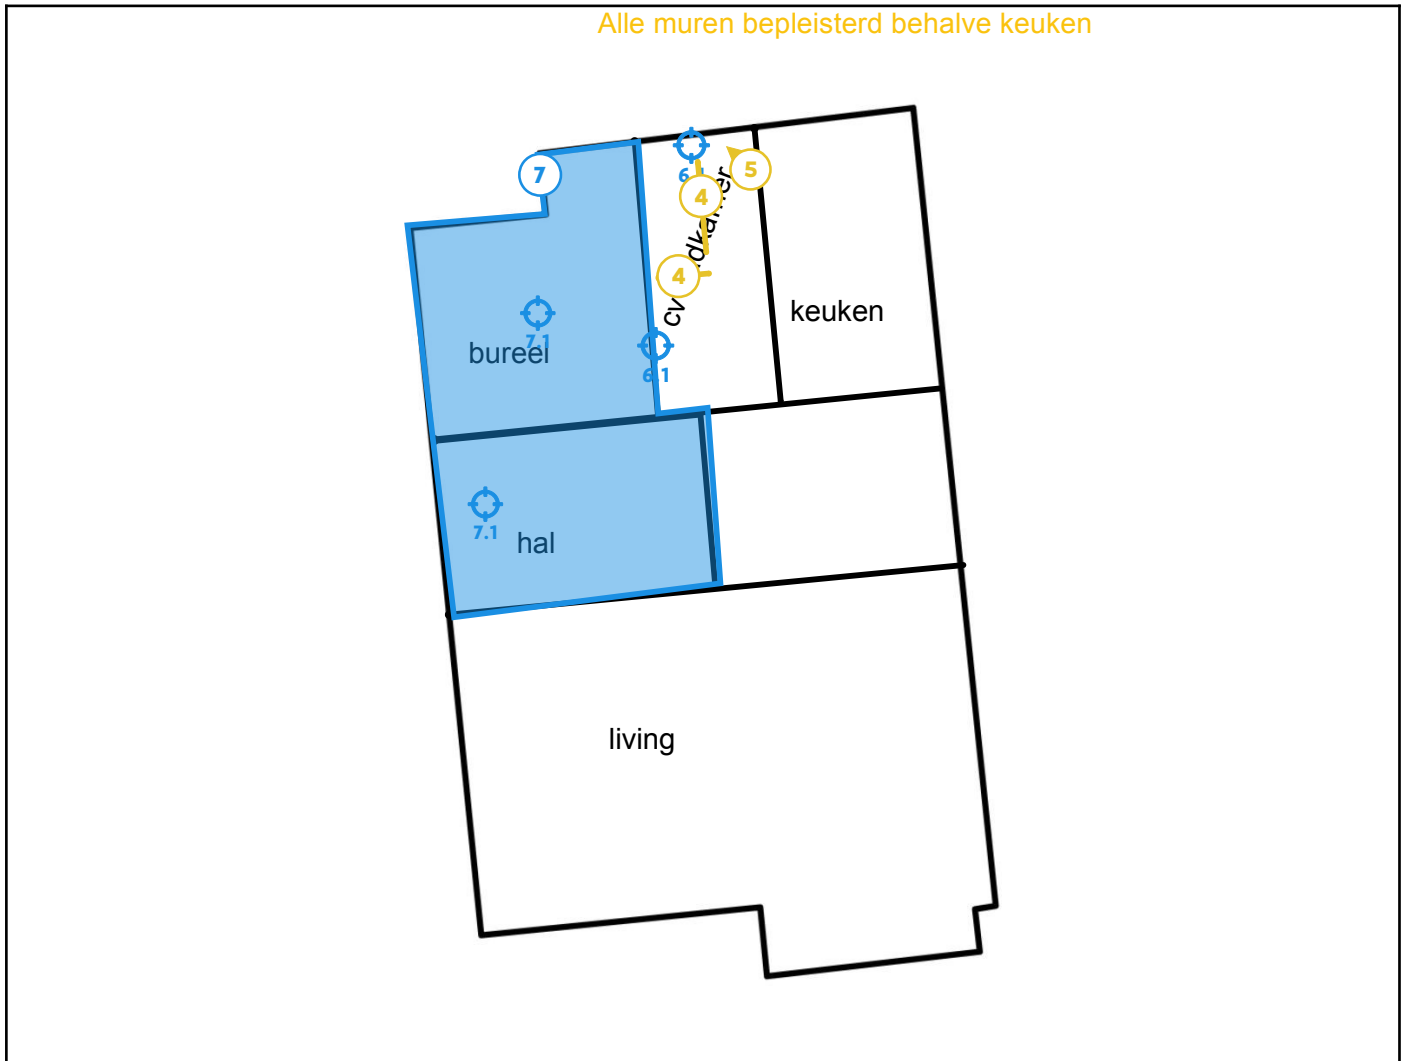
## Plan 1.2: Gelijkvloers

Beschrijving	Type	Actie
4. glasal platen	Asbestmateriaal	Zorgvuldig beheren
5. bakeliet	Asbestmateriaal	Zorgvuldig beheren
6. Pleisterwerk muren	Geen asbest	-
6.1 Code: 1	Mengmonster	-
7. Pleisterwerk plafonds	Geen asbest	-
7.1 Code: 2	Mengmonster	-

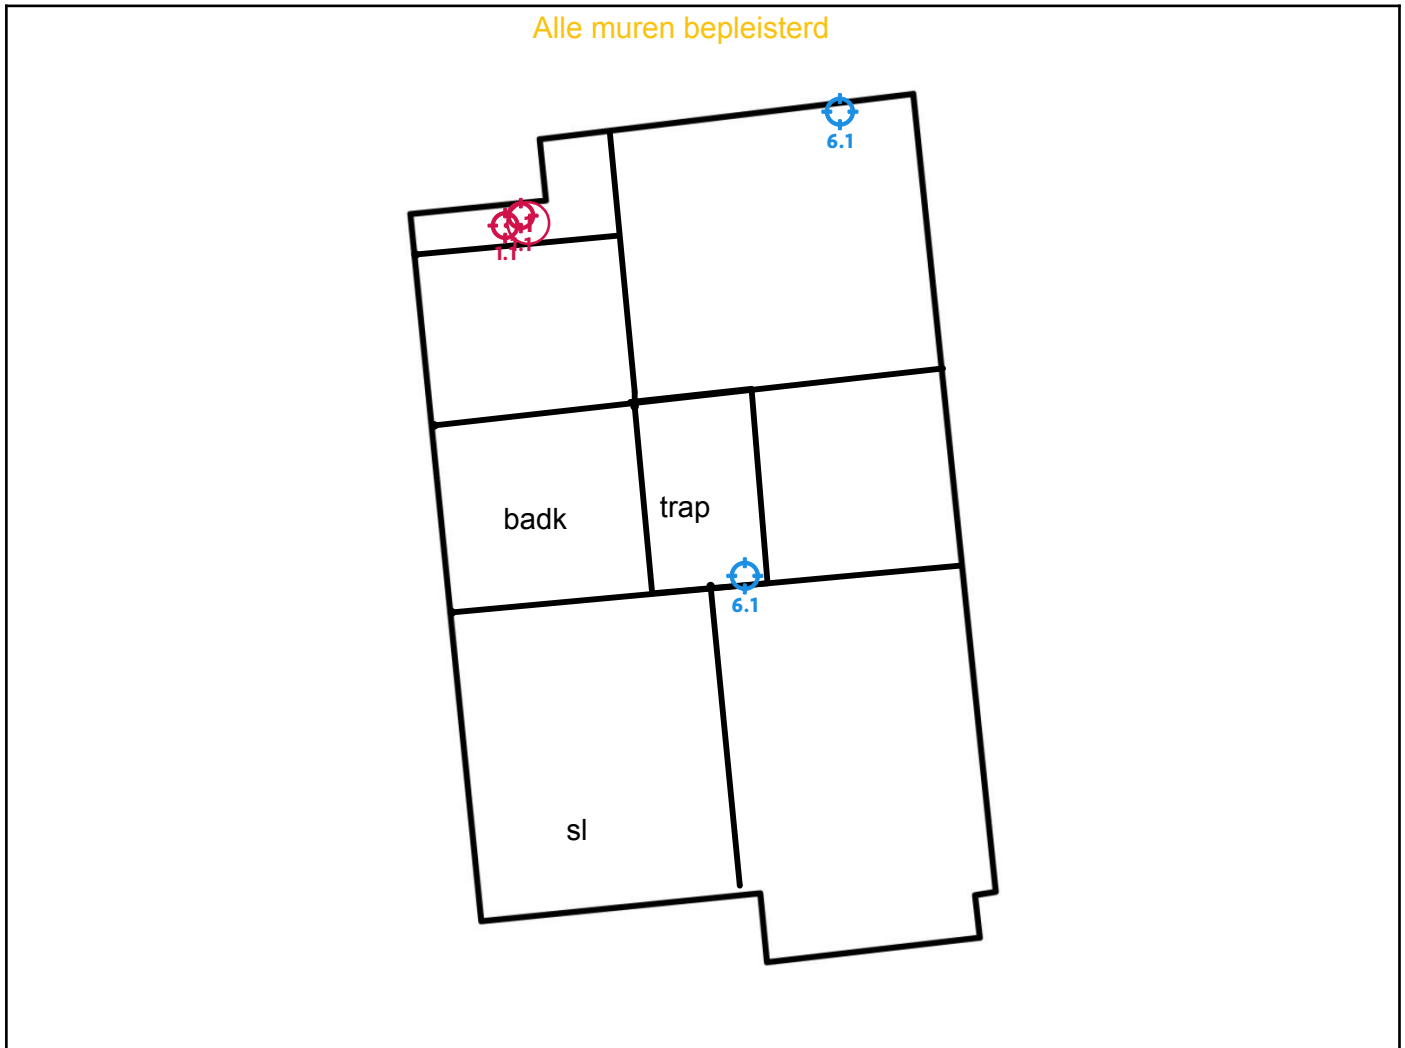
## Plan 1.3: Eerste verdiep

Beschrijving	Type	Actie
1. buisisolatie	Asbestmateriaal	Dringend verwijderen
1.1 Code: 3	Mengmonster	-
6. Pleisterwerk muren	Geen asbest	-
6.1 Code: 1	Mengmonster	-

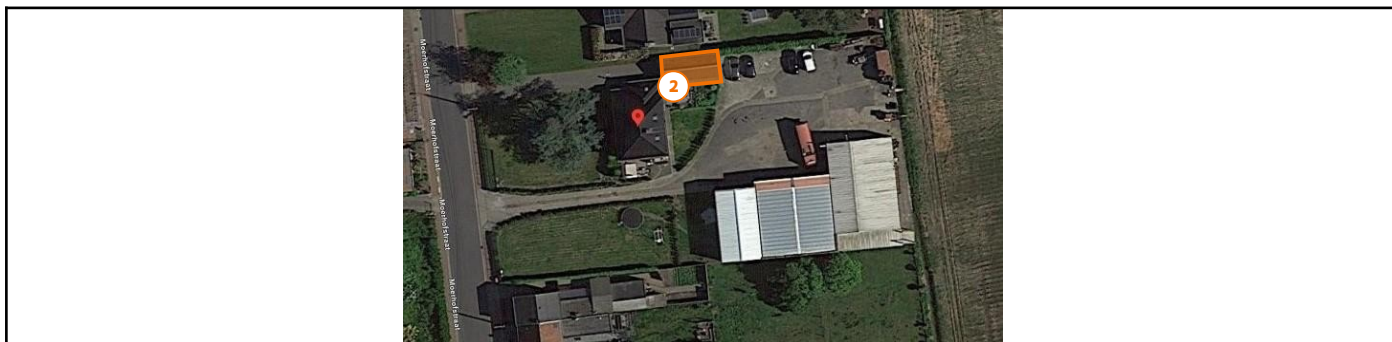
## Plan 1.5: moerhof

Beschrijving	Type	Actie
2. asbestleien	Asbestmateriaal	<a href="#">Verwijderen</a>

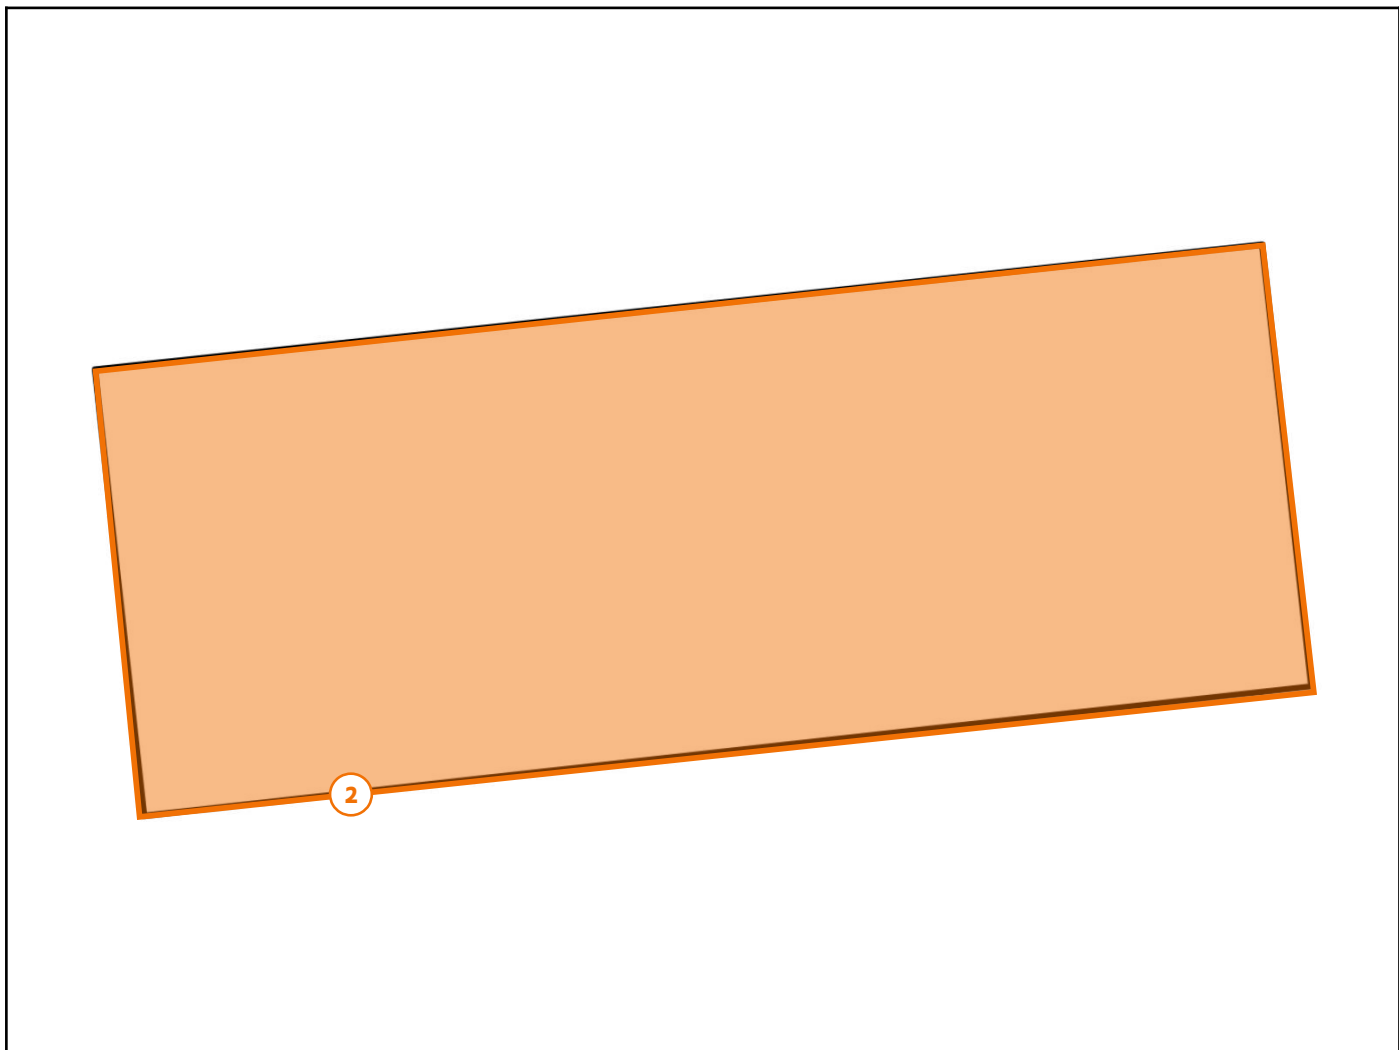
## Plan 2.1: Garage

Beschrijving	Type	Actie
2. asbestleien	Asbestmateriaal	<a href="#">Verwijderen</a>

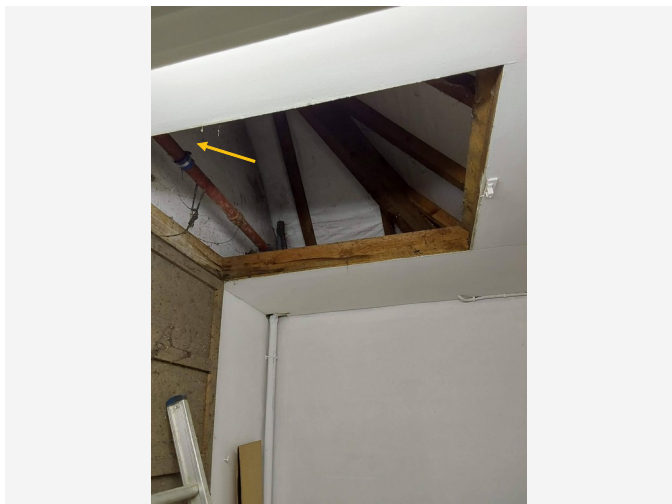
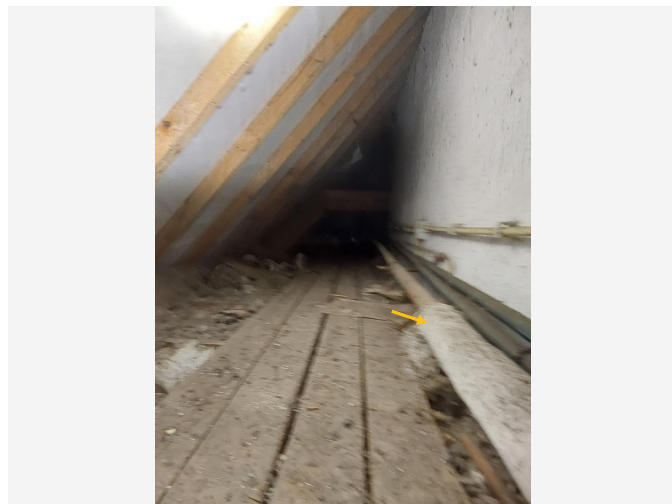
Eindbeoordeling materiaalrisico	Hoog materiaalrisico en/of hoge kans op vezelvrijgave
---------------------------------	---

Gebondenheid	Categorie 2: niet-hechtgebonden met matrix
Asbestsoort (vezeltype)	Crocidoliet aanwezig
Asbestconcentratie	Laag (< 50%)
Afschermingsgraad van het gehele materiaal	Geheel of deels (ook) vrij aan de binnenlucht
Toestand van het materiaal	Matig beschadigd, matig verweerd

#	Type	Referentie	Resultaat
1.1	Mengmonster	3	Chrysotiel, Crocidoliet

Beschrijving	buisisolatie
Omgeving	Binnen
Primaire drager	HVAC infrastructuur en uitrusting
Asbestmateriaal	In-situ afwerkingslagen - Thermische isolatie
Bindmiddel van asbestmateriaal	Gips - kalk
Gebondenheid op basis van bindmiddel	Niet-hechtgebonden

Het asbestmateriaal valt onder de mijlpaal van 2034.

**Dringend verwijderen**

- Zorg voor een veilig beheer. Vermijd het beschadigen van het asbestmateriaal. Controleer de toestand jaarlijks op wijzigingen.
- Scherm in afwachting van verwijdering het asbestmateriaal af van luchtstromingen en verstoring: bijvoorbeeld door het te verpakken, te fixeren, af te dekken, signalisatie - afbakening aan te brengen, ...

- Hermetische zone (erkend asbestverwijderaar)  
Stofvorming bij het verwijderen. Kan alleen met onderdruk door gespecialiseerde firma.

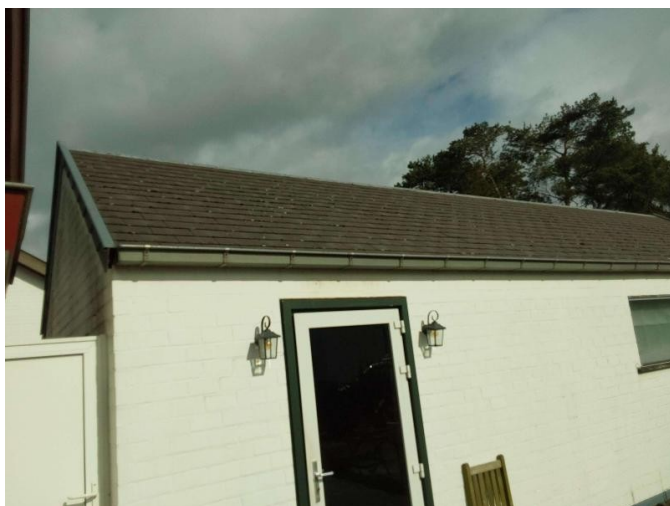
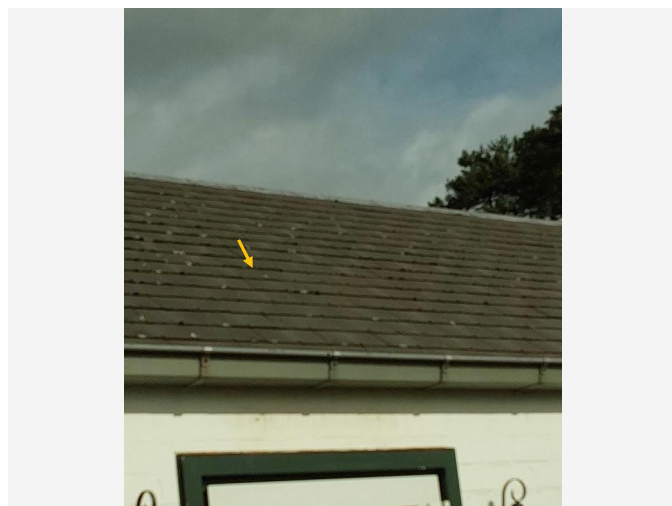
Eindbeoordeling materiaalrisico	Verhoogd materiaalrisico en/of verhoogde kans op vezelvrijgave
---------------------------------	--

Gebondenheid	Categorie 1: hechtgebonden in oorsprong
Asbestsoort (vezeltype)	Crocidoliet aanwezig
Asbestconcentratie	Laag (< 50%)
Afschermingsgraad van het gehele materiaal	Geheel of deels vrij aan de buitenlucht
Toestand van het materiaal	Matig beschadigd, matig verweerd

Beschrijving	asbestleien
Omgeving	Buiten
Primaire drager	Schuin dak
Asbestmateriaal	Dak- en gevelbekleding - Lei, shingle
Bindmiddel van asbestmateriaal	Cement
Gebondenheid op basis van bindmiddel	Hecht
Hoeveelheid (oppervlakte - aantal)	• 50,00 m <sup>2</sup> - 1 stuk
Totale oppervlakte	50,00 m <sup>2</sup>
Eenvoudig bereikbaar	Ja
Bevestigingswijze	• Genageld, geniet

Het asbestmateriaal valt onder de mijlpaal van 2034.

Verwijderen

- Zorg voor een veilig beheer. Vermijd het beschadigen van het asbestmateriaal. Controleer de toestand jaarlijks op wijzigingen.

- Eenvoudige handelingen: mag via doe-het-zelf of door werknemer(s) met opleidingsattest eenvoudige handelingen  
Advies. Alleen werknemers met attest wegens de staat van het materiaal en het breken bij verwijderen.

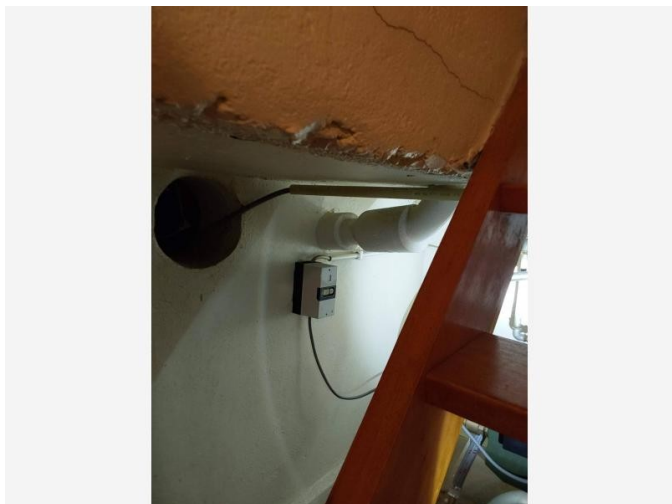
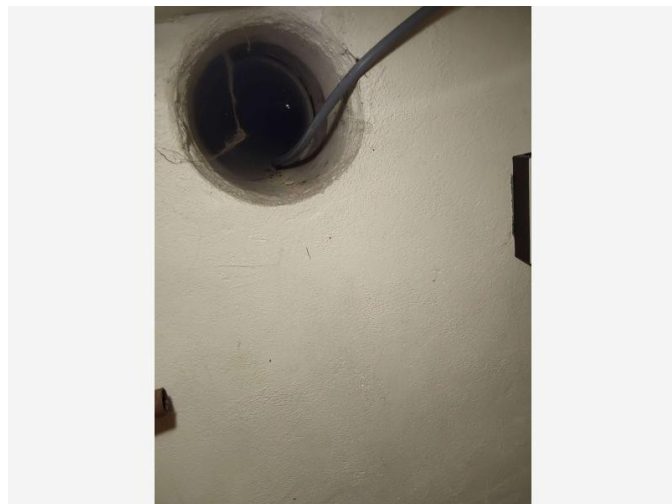
Eindbeoordeling materiaalrisico	Verhoogd materiaalrisico en/of verhoogde kans op vezelvrijgave
---------------------------------	--

Gebondenheid	Categorie 1: hechtgebonden in oorsprong
Asbestsoort (vezeltype)	Crocidoliet aanwezig
Asbestconcentratie	Laag (< 50%)
Afschermingsgraad van het gehele materiaal	Geheel of deels (ook) vrij aan de binnenlucht
Toestand van het materiaal	Licht beschadigd, licht verweerd. Intact materiaal type Pical – asbestboard of categorie III 'gebondenheid'

Beschrijving	verluchtingsbuis kelder
Omgeving	Grenst aan binnen- en buitenlucht
Primaire drager	Wand buitenschil
Asbestmateriaal	Buis, koker, leiding, pijp, doorvoer
Bindmiddel van asbestmateriaal	Cement
Gebondenheid op basis van bindmiddel	Hecht
Hoeveelheid (lengte - omtrek - dikte - aantal)	<ul style="list-style-type: none"><li>• 2,00 m - 30,00 cm - 0,29 cm - 1 stuk</li></ul>
Totaal volume	0,002 m <sup>3</sup>
Eenvoudig bereikbaar	Nee <ul style="list-style-type: none"><li>• Het asbestmateriaal is bedekt (uitgezonderd laag verf, coating, behang, kunststof, textiel) en het wegnemen van het bedekkende materiaal kan niet zonder het bedekkende materiaal te beschadigen.</li></ul>

Het asbestmateriaal valt onder de mijlpaal van 2040.

Maatregelen nemen

- Zorg voor een veilig beheer. Vermijd het beschadigen van het asbestmateriaal. Controleer de toestand jaarlijks op wijzigingen.

- Eenvoudige handelingen: mag via doe-het-zelf of door werknemer(s) met opleidingsattest eenvoudige handelingen  
Kleine hoeveelheid. Eenvoudig bereikbaar. Gelieve alle veiligheidsregels te respecteren bij het verwijderen en de aangepaste beschermmiddelen te gebruiken. Vermijd breken. In dubbele speciale asbestzak afvoeren naar het containerpark. <https://www.asbestinfo.vlaanderen/>

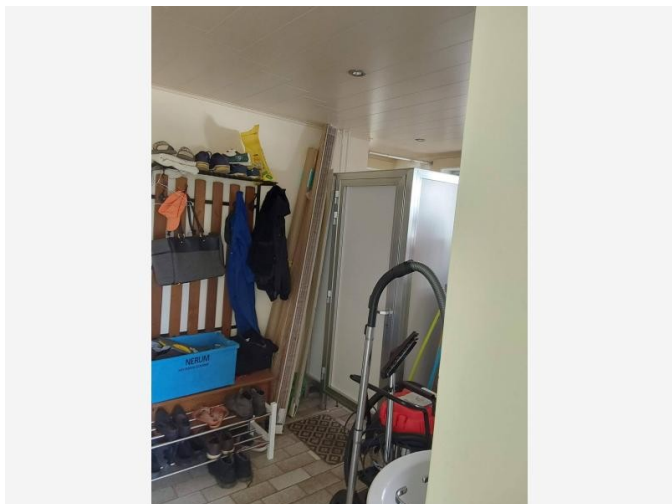
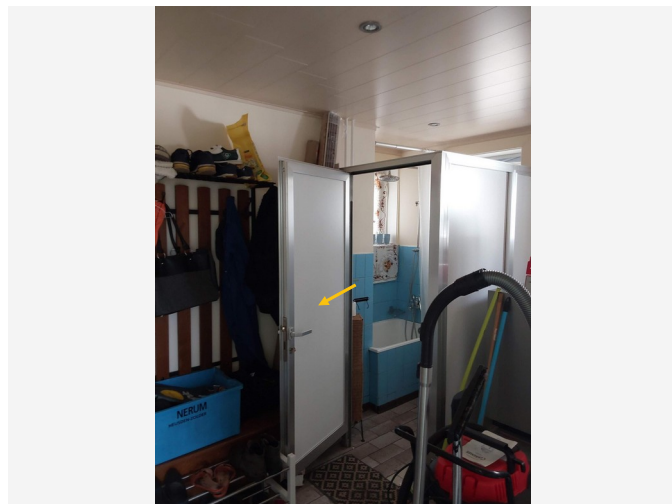
Eindbeoordeling materiaalrisico	Laag materiaalrisico en/of verlaagde kans op vezelvrijgave
---------------------------------	--

Gebondenheid	Categorie 1: hechtgebonden in oorsprong
Asbestsoort (vezeltype)	Crocidoliet aanwezig
Asbestconcentratie	Laag (< 50%)
Afschermingsgraad van het gehele materiaal	Geheel of deels (ook) vrij aan de binnenlucht
Toestand van het materiaal	Onbeschadigd, niet verweerd

Beschrijving	glasal platen
Omgeving	Binnen
Primaire drager	Plafond
Asbestmateriaal	Plaat, paneel, tablet - Geëmailleerd, type Glasal
Bindmiddel van asbestmateriaal	Cement
Gebondenheid op basis van bindmiddel	Hecht
Hoeveelheid (oppervlakte - dikte - aantal)	• 8,00 m <sup>2</sup> - 0,48 cm - 1 stuk
Totaal volume	0,038 m <sup>3</sup>
Eenvoudig bereikbaar	Ja

Het asbestmateriaal valt onder de mijlpaal van 2040.

Zorgvuldig beheren

- Zorg voor een veilig beheer. Vermijd het beschadigen van het asbestmateriaal. Controleer de toestand jaarlijks op wijzigingen.

- Eenvoudige handelingen: mag via doe-het-zelf of door werknemer(s) met opleidingsattest eenvoudige handelingen  
Kleine hoeveelheid. Eenvoudig bereikbaar. Gelieve alle veiligheidsregels te respecteren bij het verwijderen en de aangepaste beschermmiddelen te gebruiken. Vermijd breken. In dubbele speciale asbestzak afvoeren naar het containerpark. <https://www.asbestinfo.vlaanderen/>

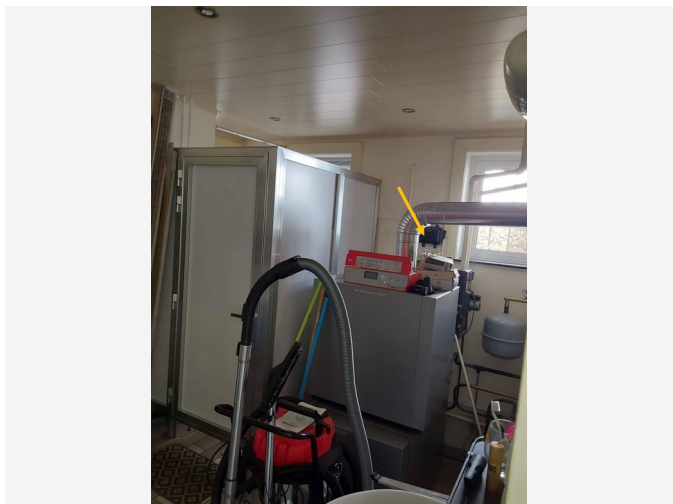
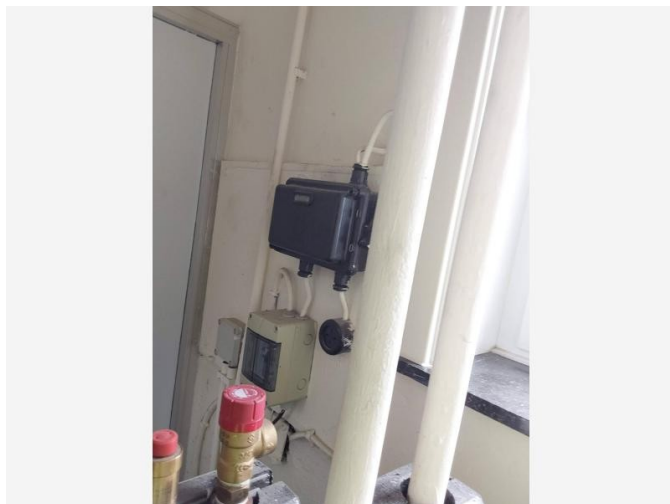
Eindbeoordeling materiaalrisico	Laag materiaalrisico en/of verlaagde kans op vezelvrijgave
Opmerking	Geen krassen in maken

Gebondenheid	Categorie 1: hechtgebonden in oorsprong
Asbestsoort (vezeltype)	Crocidoliet aanwezig
Asbestconcentratie	Laag (< 50%)
Afschermingsgraad van het gehele materiaal	Geheel of deels (ook) vrij aan de binnenlucht
Toestand van het materiaal	Onbeschadigd, niet verweerd

Beschrijving	bakeliet
Omgeving	Binnen
Primaire drager	Communicatie en elektrische infrastructuur en uitrusting
Asbestmateriaal	Plaat, paneel, tablet - Type Bakeliet
Bindmiddel van asbestmateriaal	Kunststof of -hars
Gebondenheid op basis van bindmiddel	Hecht
Hoeveelheid (oppervlakte - dikte - aantal)	• 0,50 m <sup>2</sup> - 0,50 cm - 1 stuk

Het asbestmateriaal valt onder de mijlpaal van 2040.

Zorgvuldig beheren

- Zorg voor een veilig beheer. Vermijd het beschadigen van het asbestmateriaal. Controleer de toestand jaarlijks op wijzigingen.

- Eenvoudige handelingen: mag via doe-het-zelf of door werknemer(s) met opleidingsattest eenvoudige handelingen  
Kleine hoeveelheid. Eenvoudig bereikbaar. Gelieve alle veiligheidsregels te respecteren bij het verwijderen en de aangepaste beschermmiddelen te gebruiken. Vermijd breken. In dubbele speciale asbestzak afvoeren naar het containerpark. <https://www.asbestinfo.vlaanderen/>

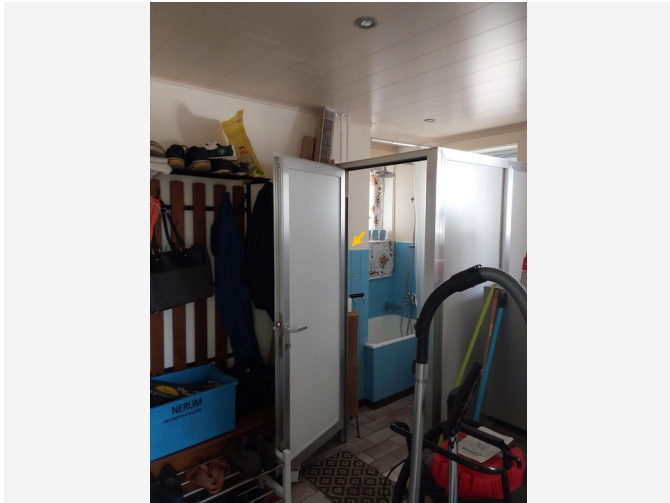
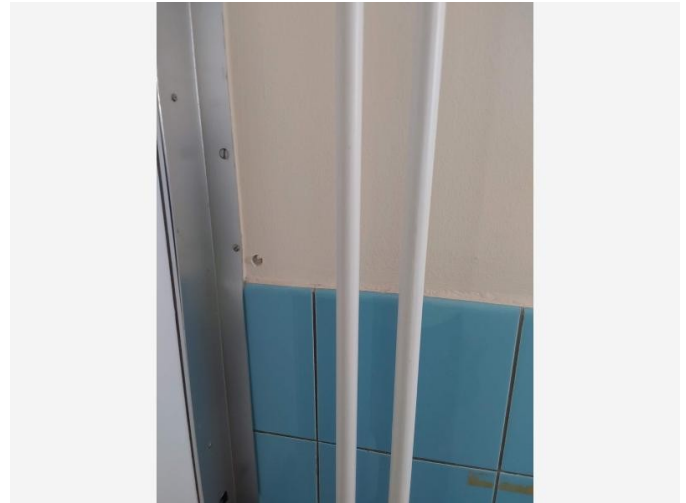
Geen asbest

#	Type	Referentie	Resultaat
6.1	Mengmonster	1	Geen asbest

Beschrijving	Pleisterwerk muren
Omgeving	Binnen
Primaire drager	Binnenwand

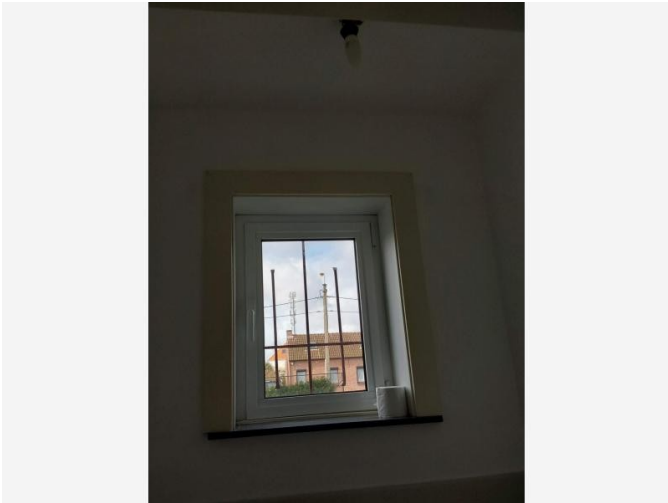
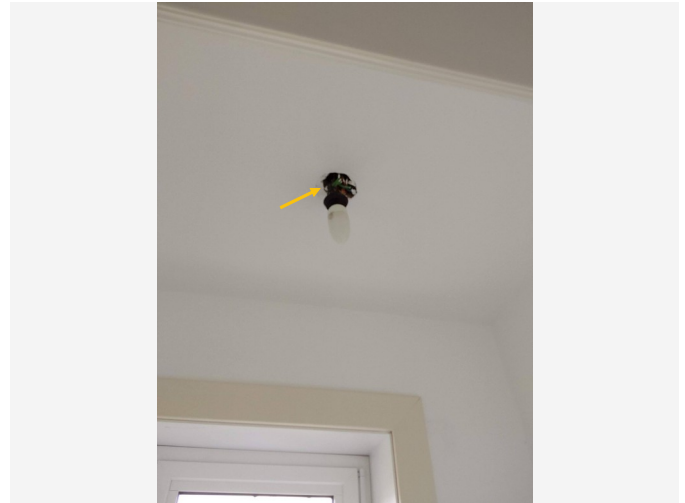
Geen asbest

#	Type	Referentie	Resultaat
7.1	Mengmonster	2	Geen asbest

Beschrijving	Pleisterwerk plafonds
Omgeving	Binnen
Primaire drager	Plafond
Bindmiddel van materiaal	Gips - kalk
