# Asbestinventarisatetest

Nationalestraat 32, 9190 Stekene

Attestnummer : 20250129-000346.000

**Niet-asbestveilig**

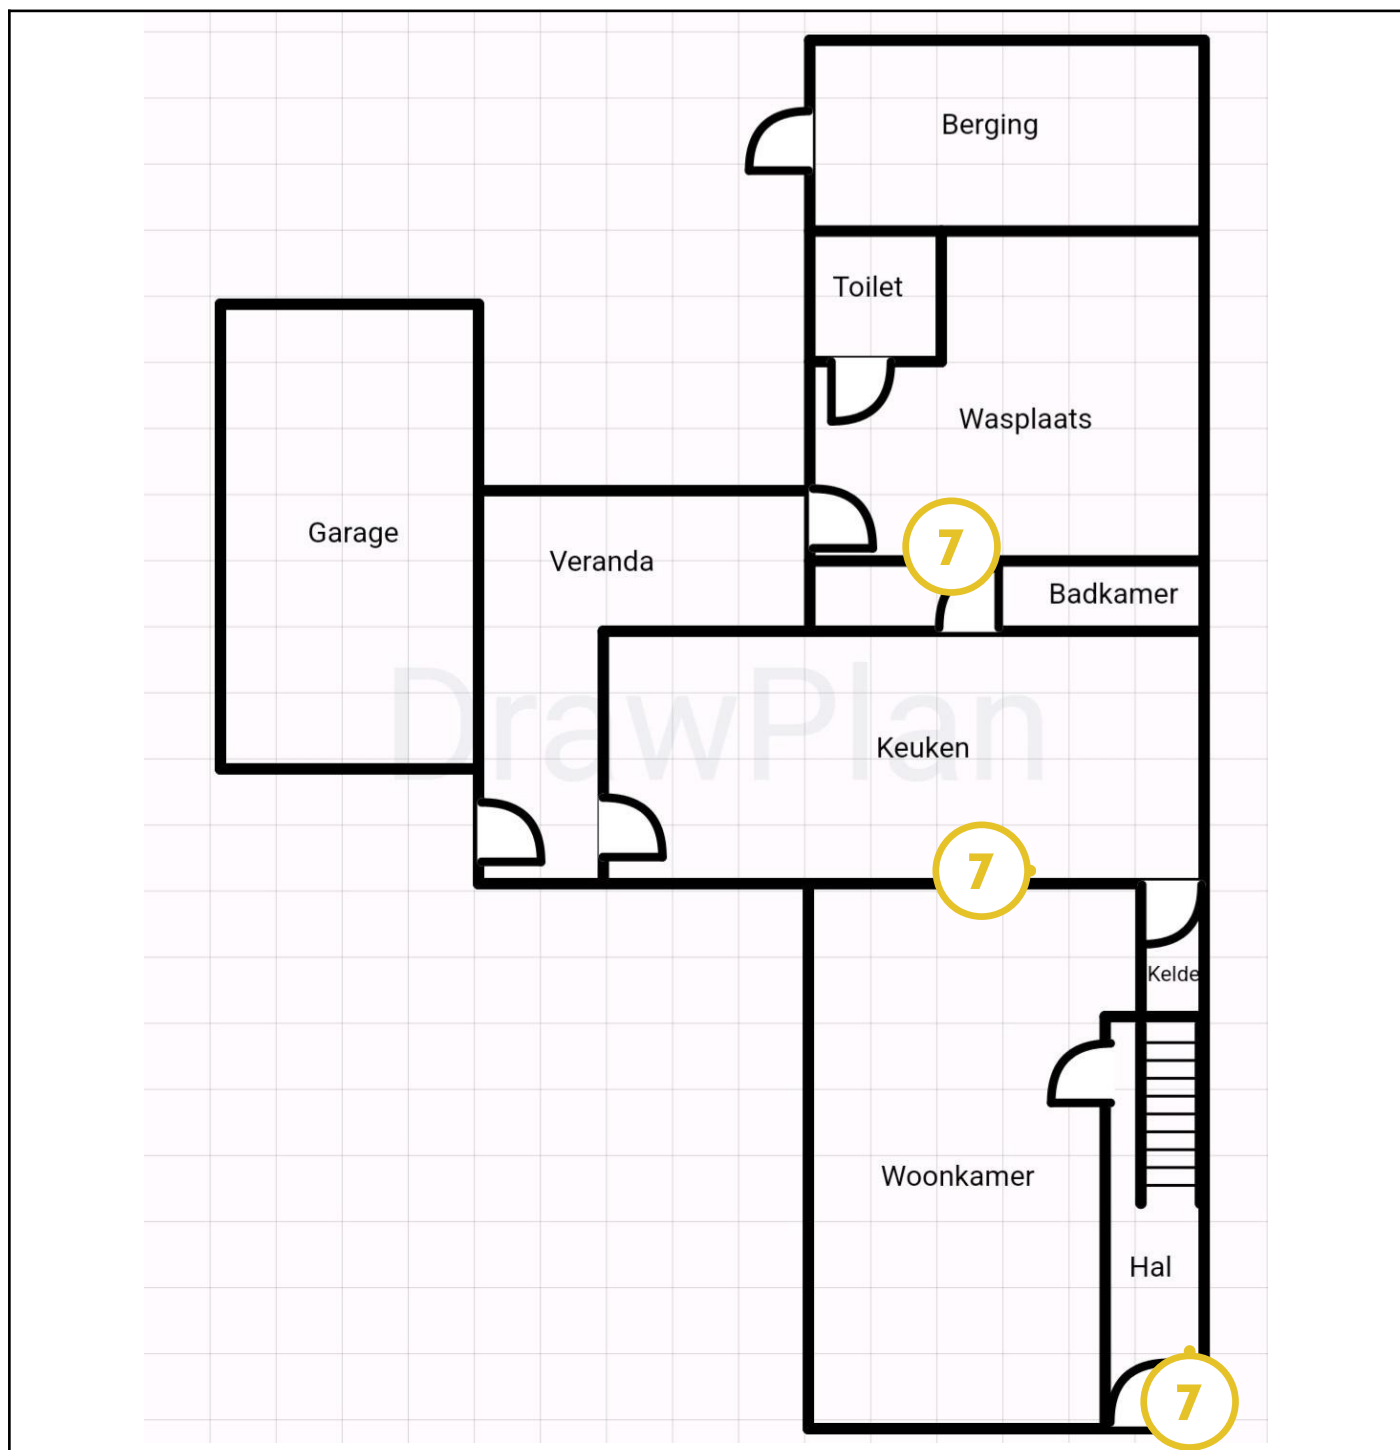
## Plan 1.3: Gelijkvloers : bakelieten toepassingen

Beschrijving	Type	Actie
7. Bakelieten toepassingen	Asbestmateriaal	Zorgvuldig beheren

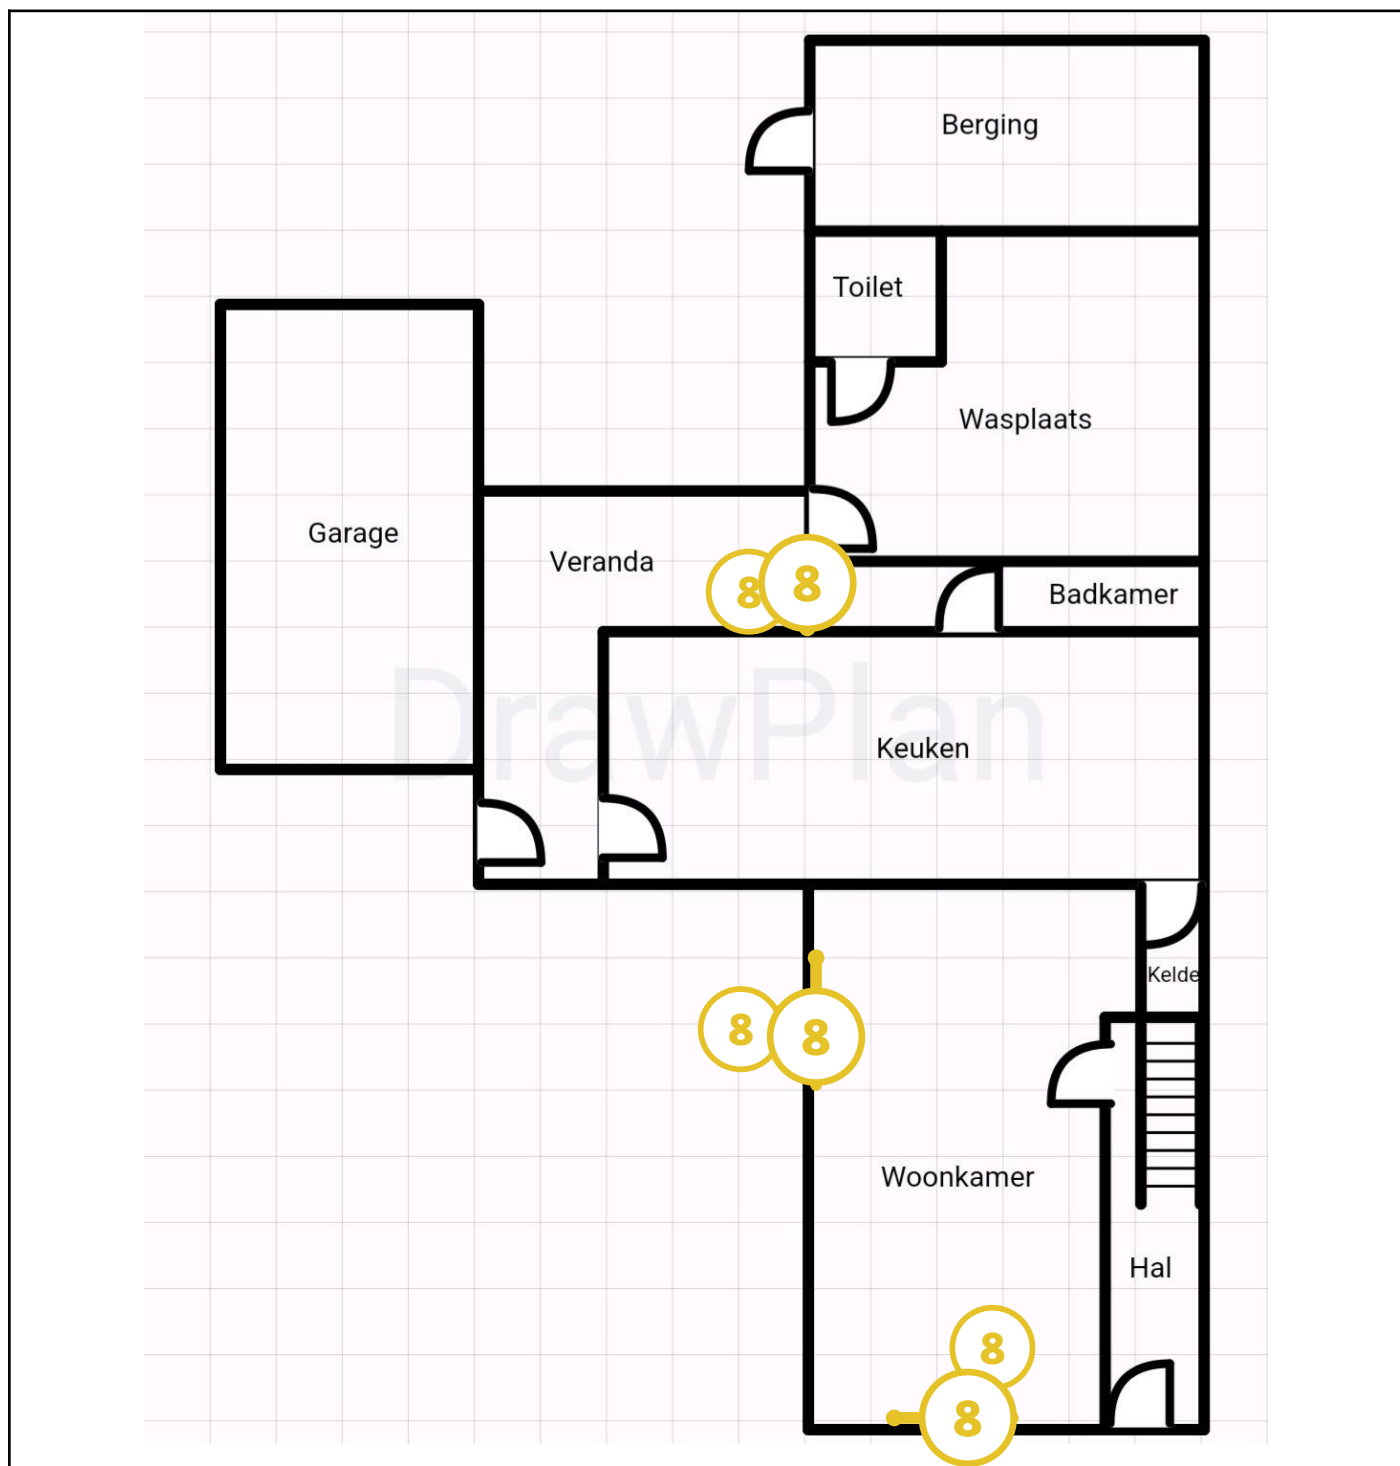
## Plan 1.4: Gelijkvloers : massal

Beschrijving	Type	Actie
8. Massal tabletten	Asbestmateriaal	Zorgvuldig beheren

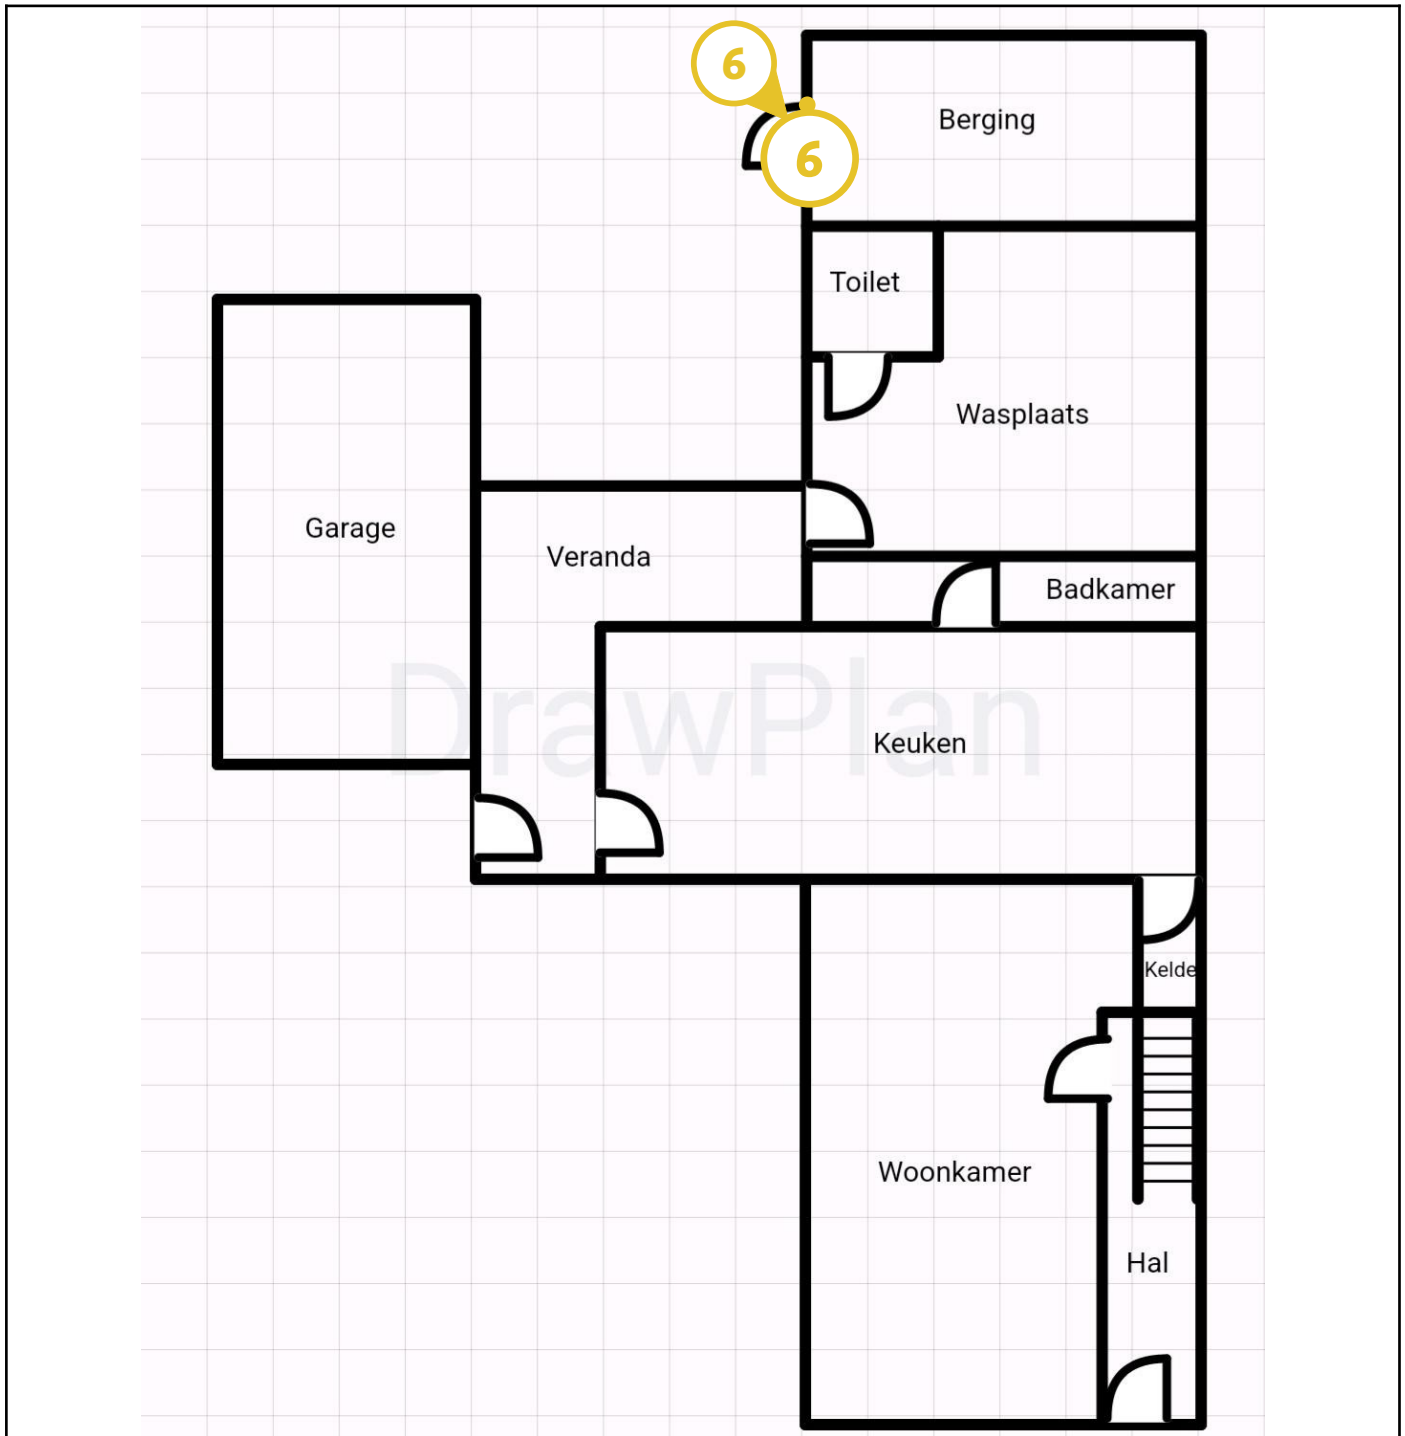
## Plan 1.5: Gelijkvloers : glasaldehyd

Beschrijving	Type	Actie
6. Glasaldehyd	Asbestmateriaal	Zorgvuldig beheren

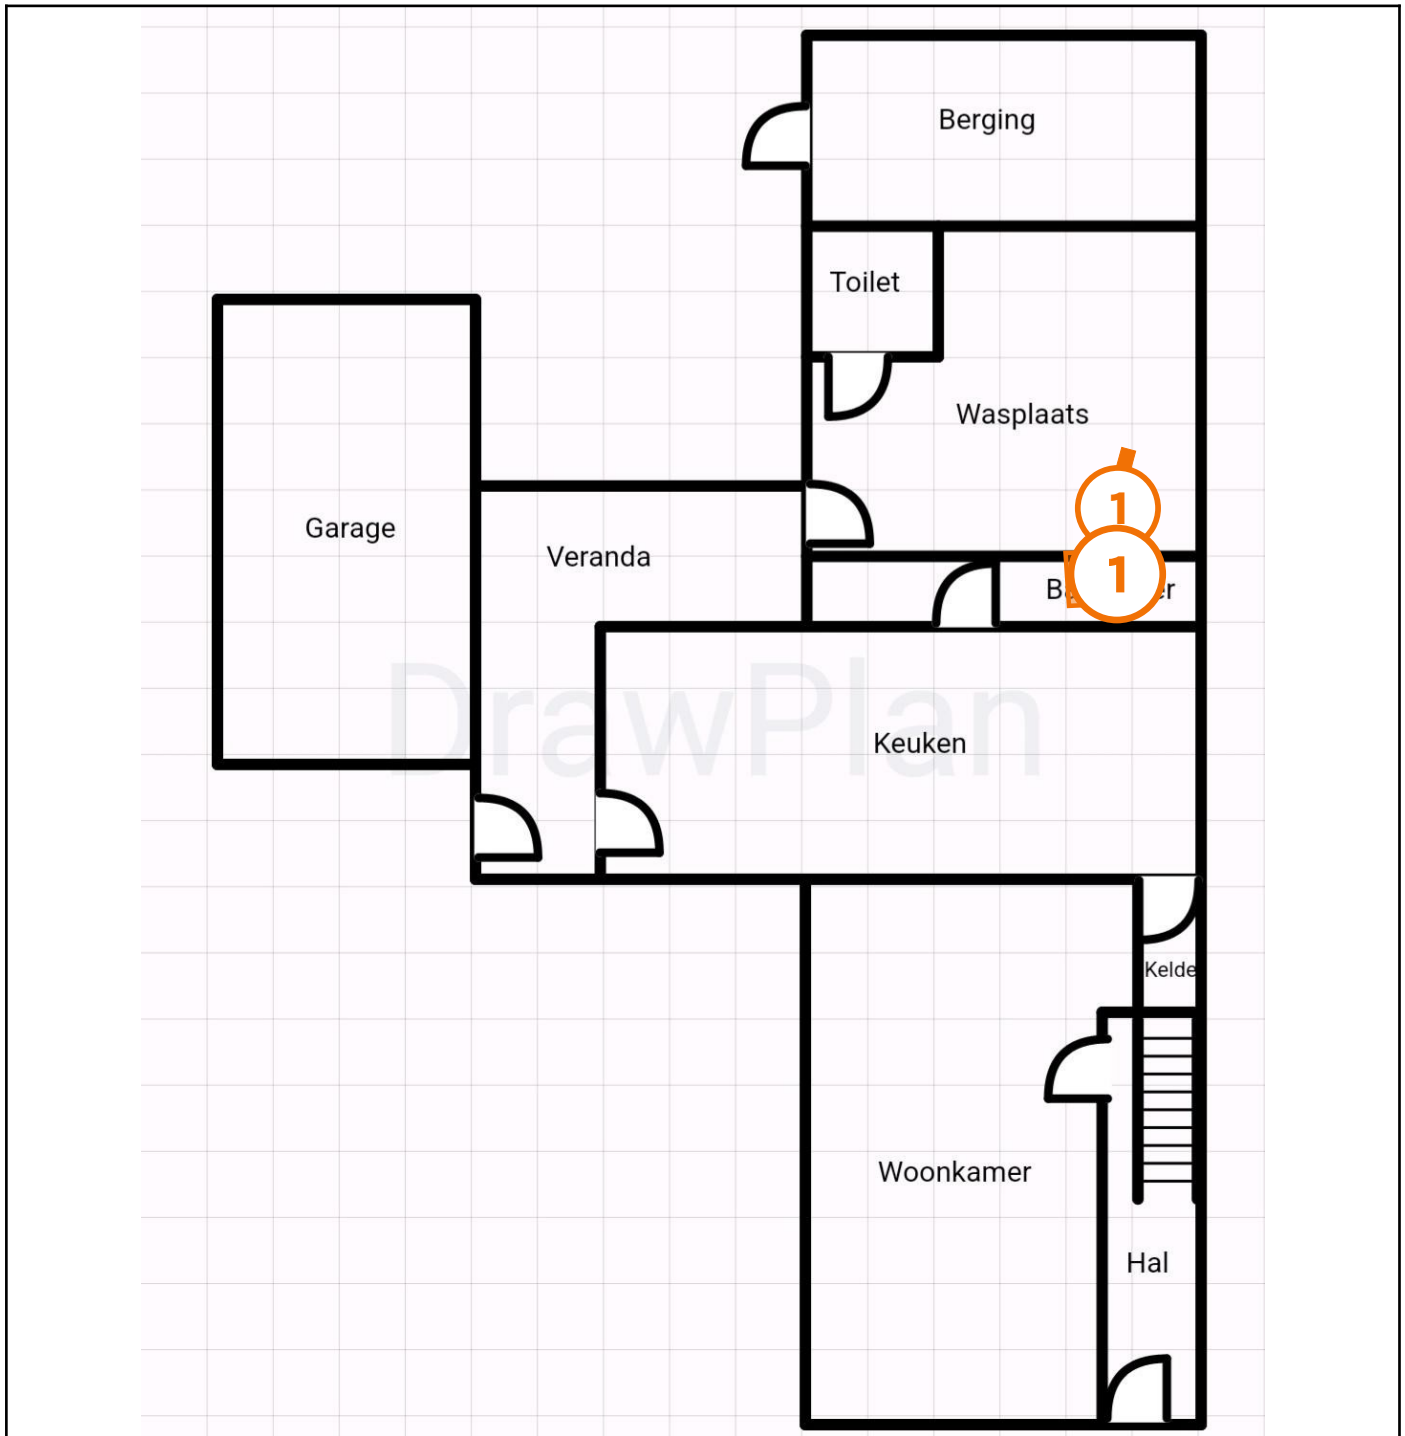
## Plan 1.7: Gelijkvloers : doorvoer badkamer

Beschrijving	Type	Actie
1. Doorvoer badkamer	Asbestmateriaal	<a href="#">Verwijderen</a>

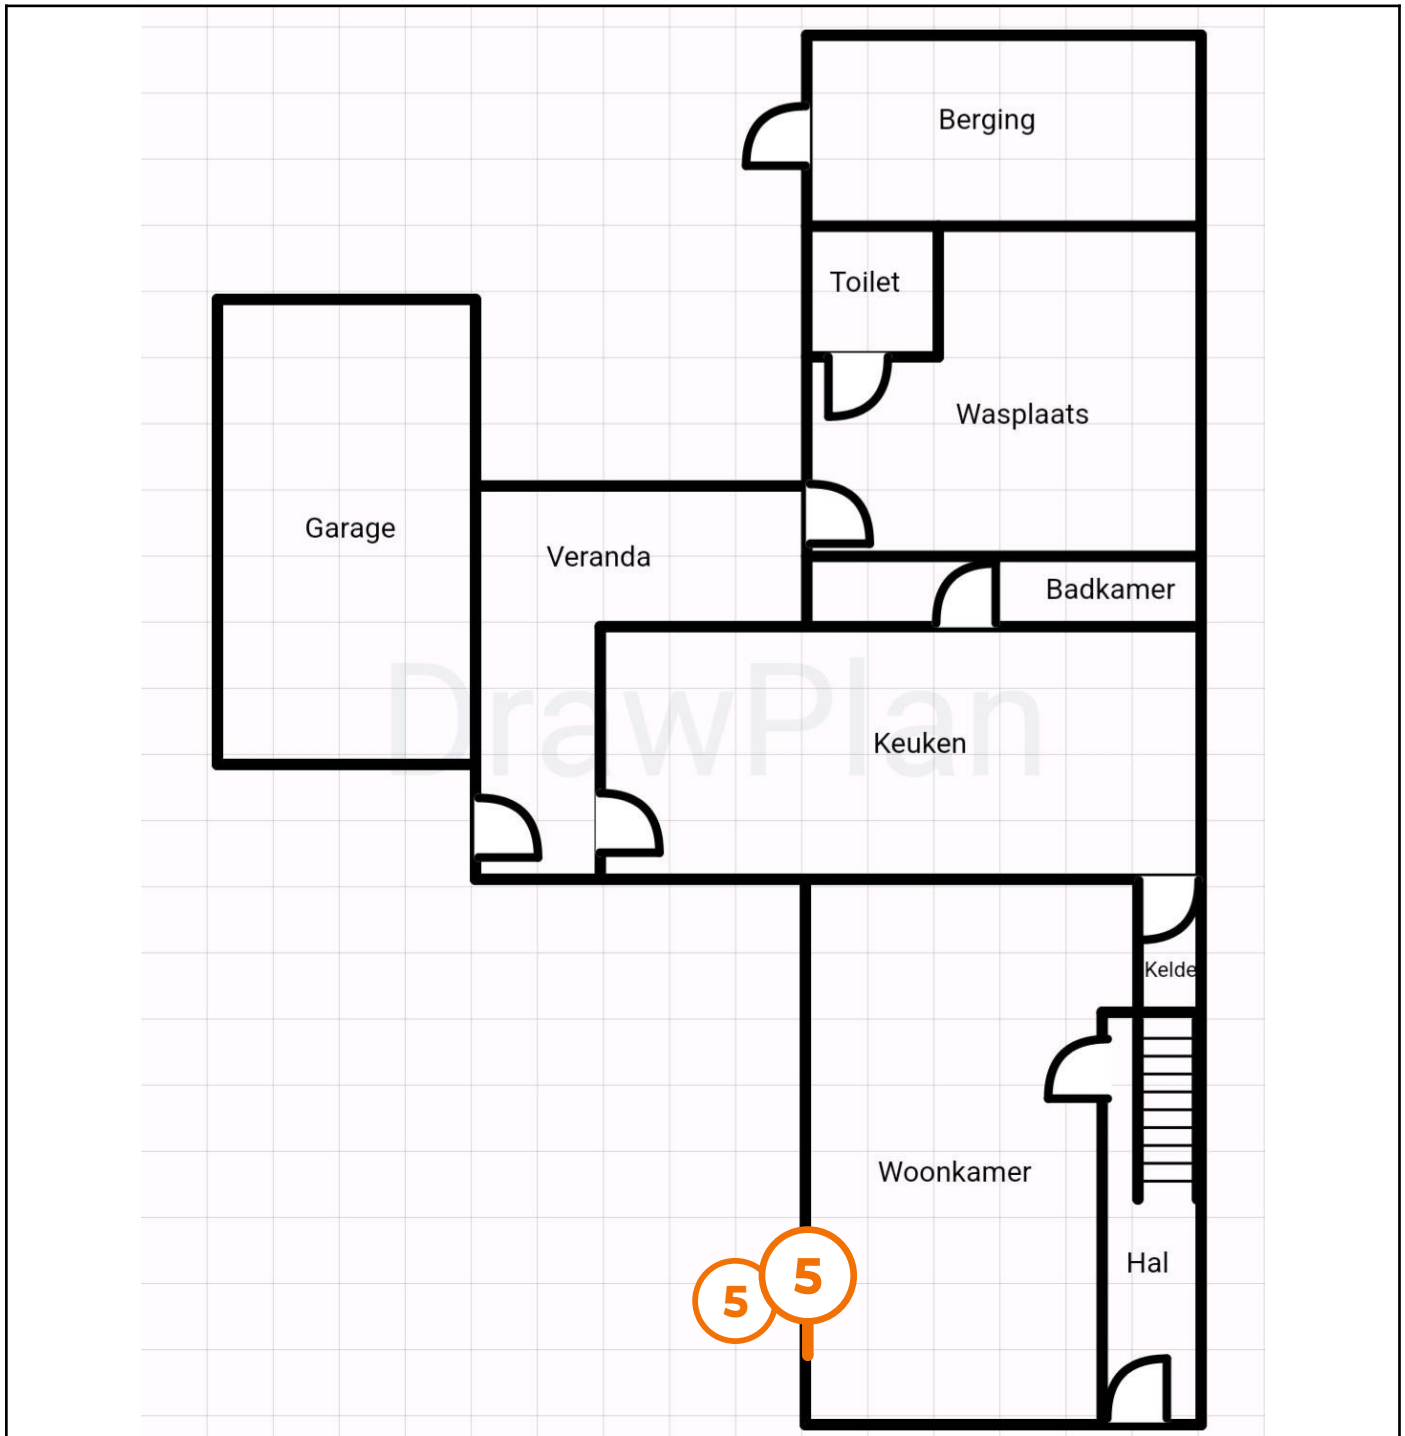
## Plan 1.8: Gelijkvloers : roetluik

Beschrijving	Type	Actie
5. Roetluik	Asbestmateriaal	<a href="#">Verwijderen</a>

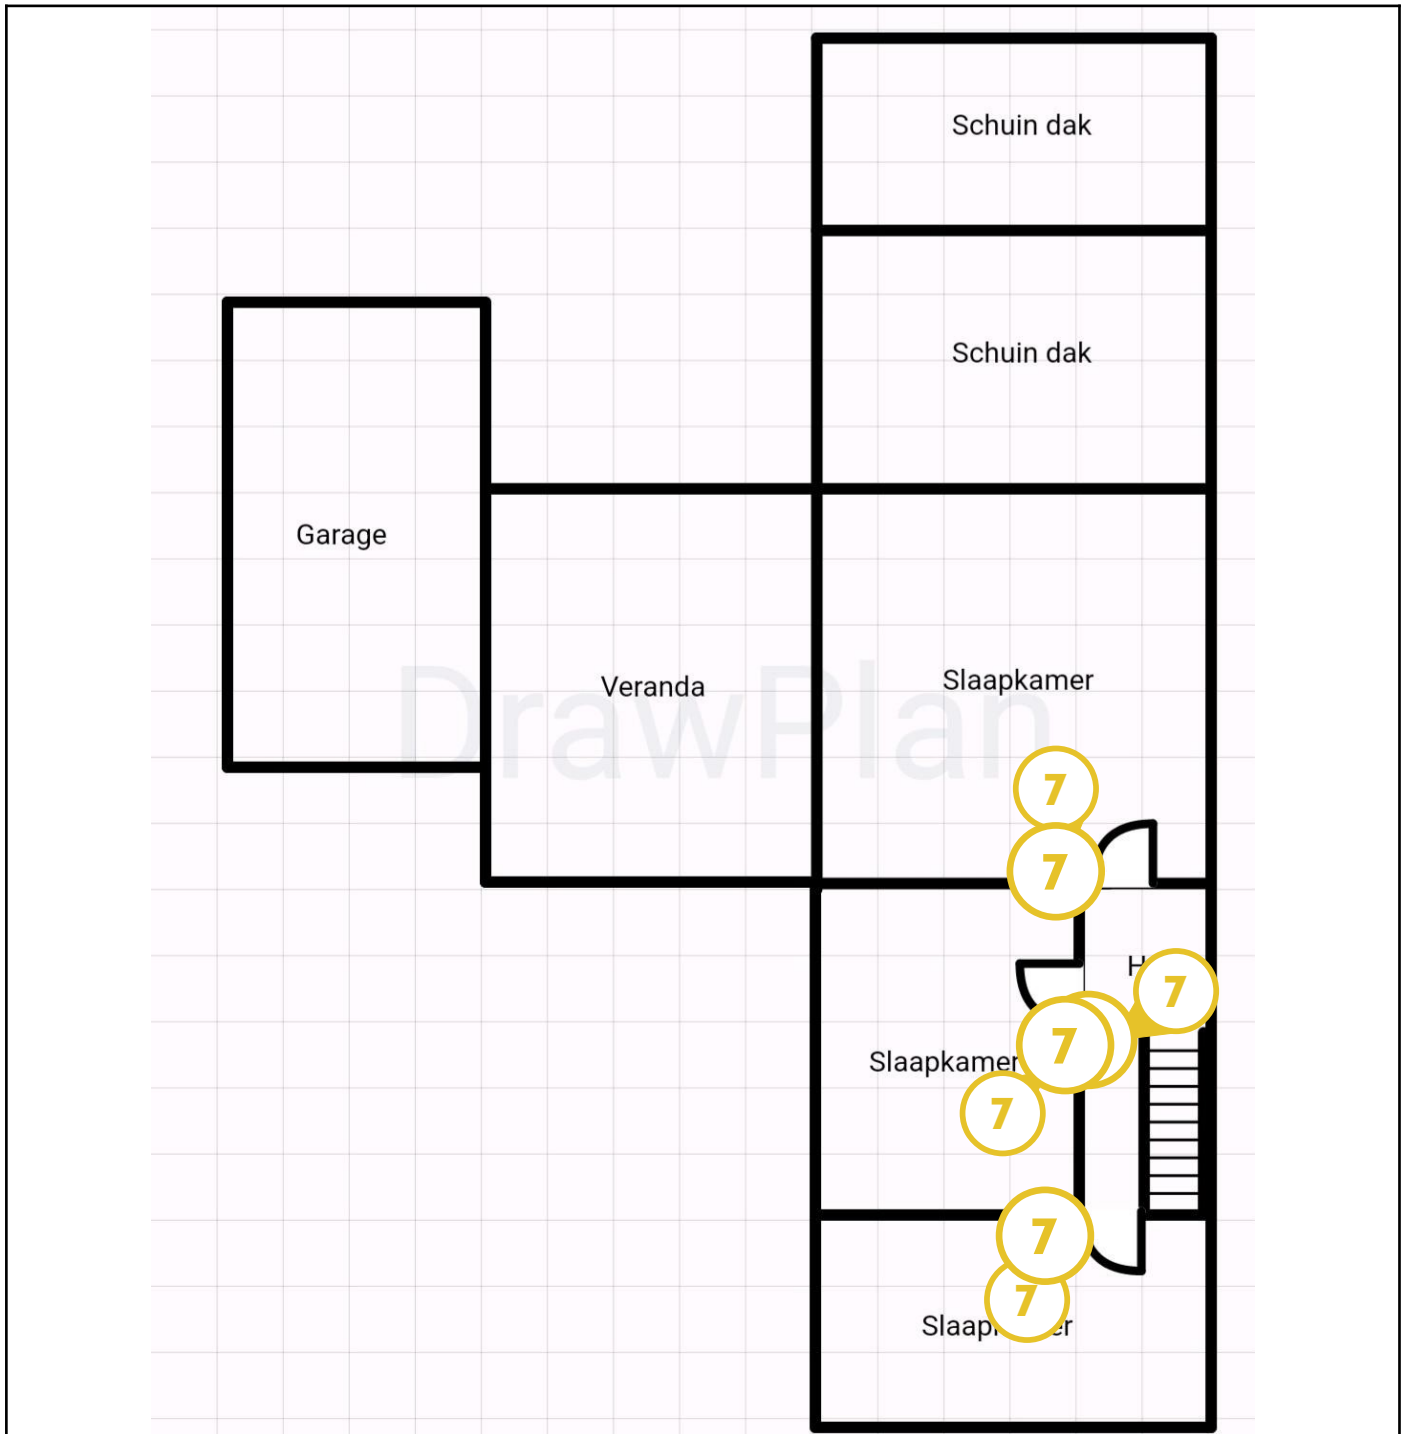
## Plan 1.11: Verdiep +1 : bakelieten toepassingen

Beschrijving	Type	Actie
7. Bakelieten toepassingen	Asbestmateriaal	Zorgvuldig beheren

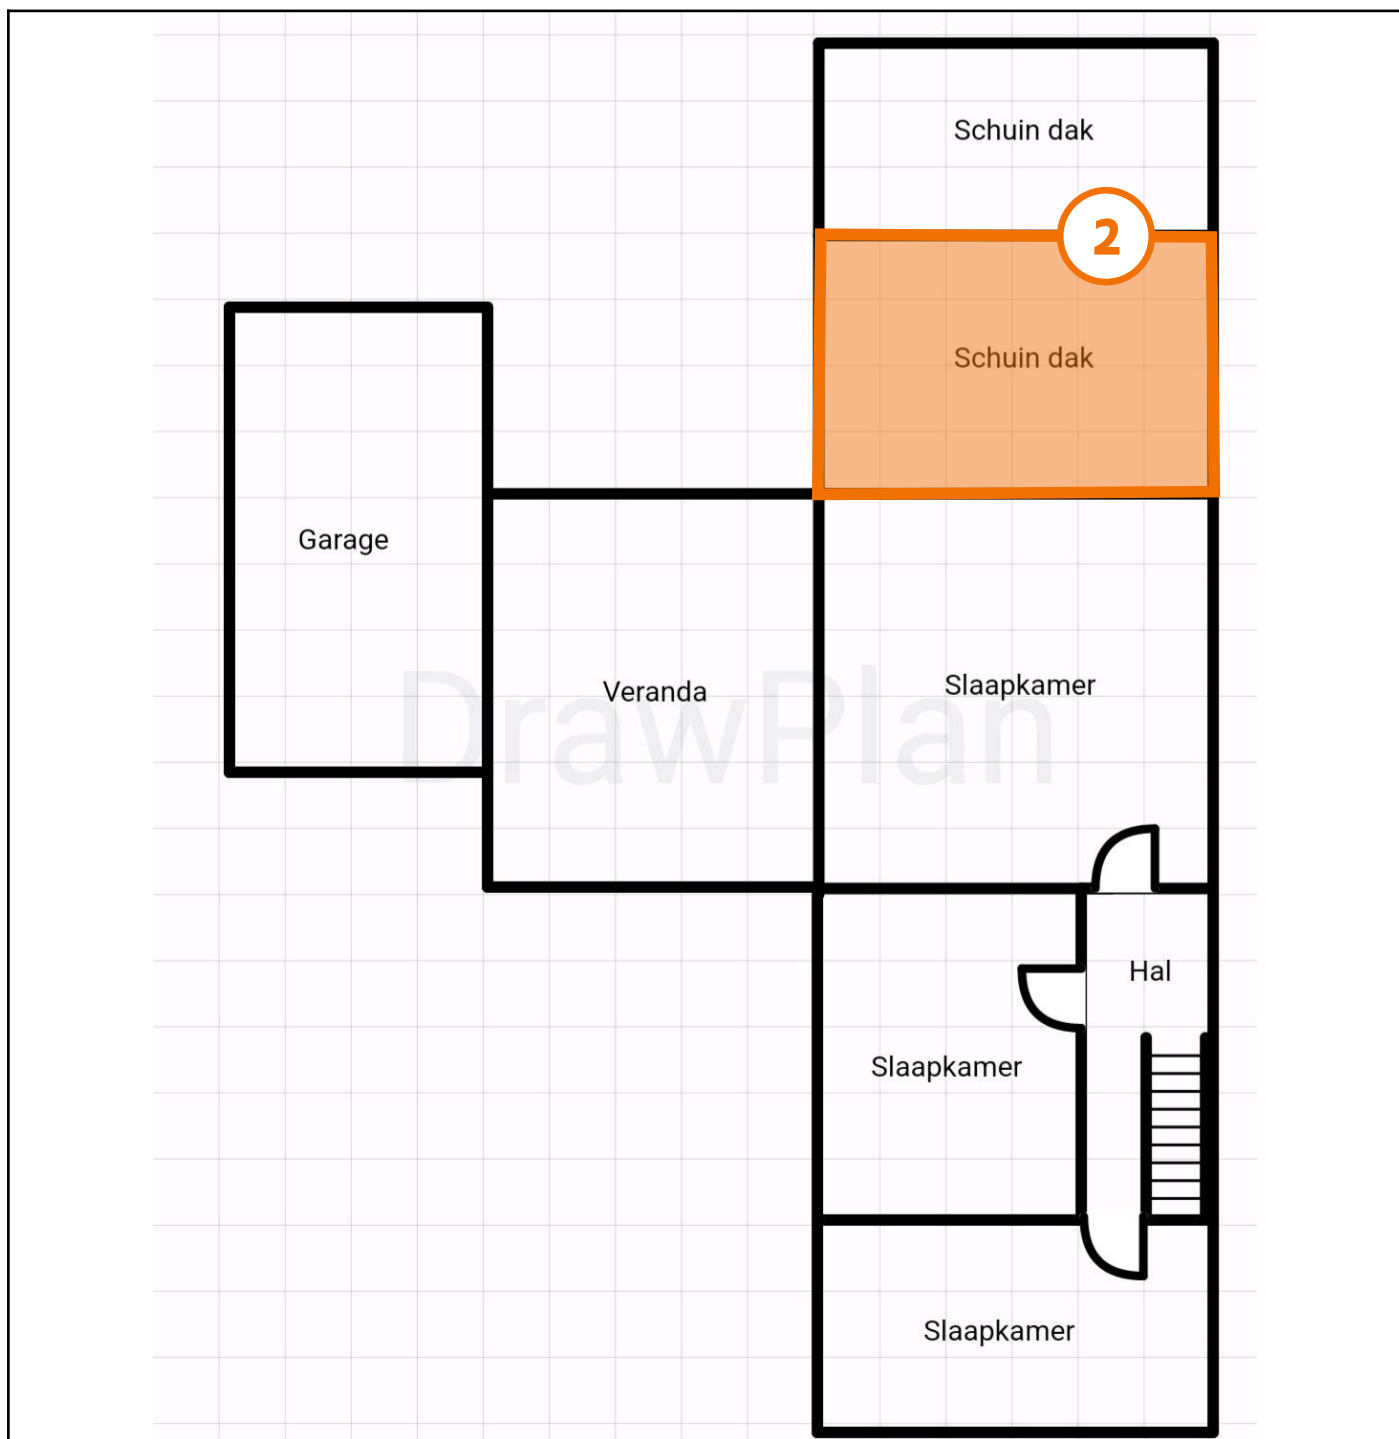
## Plan 1.12: Dak : onderdak

Beschrijving	Type	Actie
2. Onderdak	Asbestmateriaal	<a href="#">Verwijderen</a>

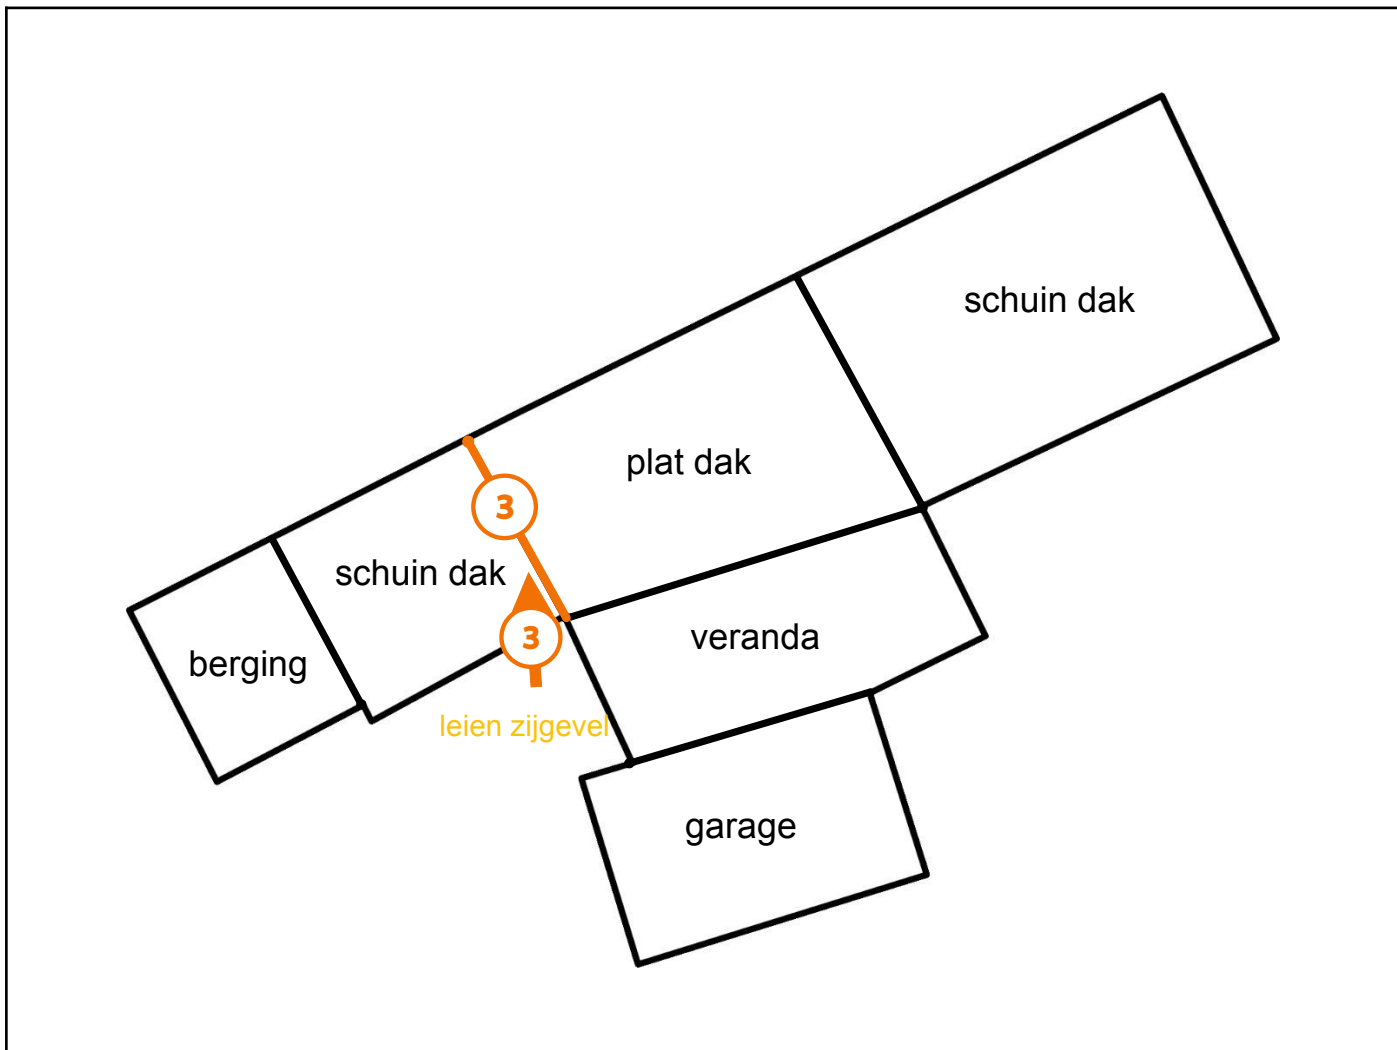
## Plan 1.13: Buitenschil : leien zijgevel

Beschrijving	Type	Actie
3. Leien zijgevel	Asbestmateriaal	<a href="#">Verwijderen</a>

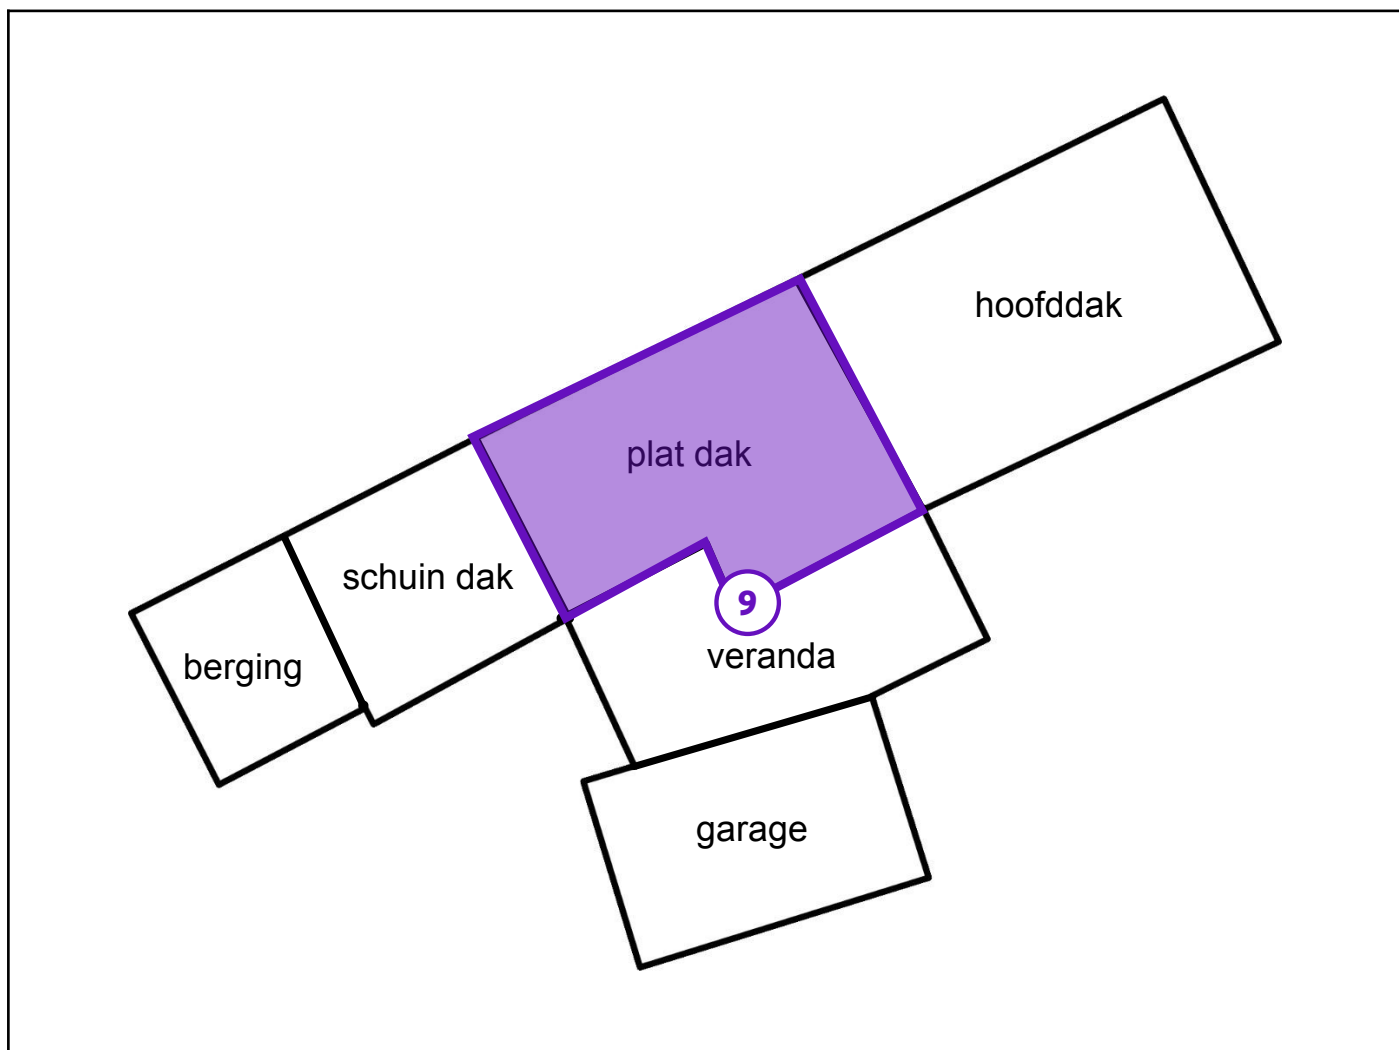
## Plan 1.14: Dak : beperking plat dak

Beschrijving	Type	Actie
9. Beperking Plat dak	Beperking	-

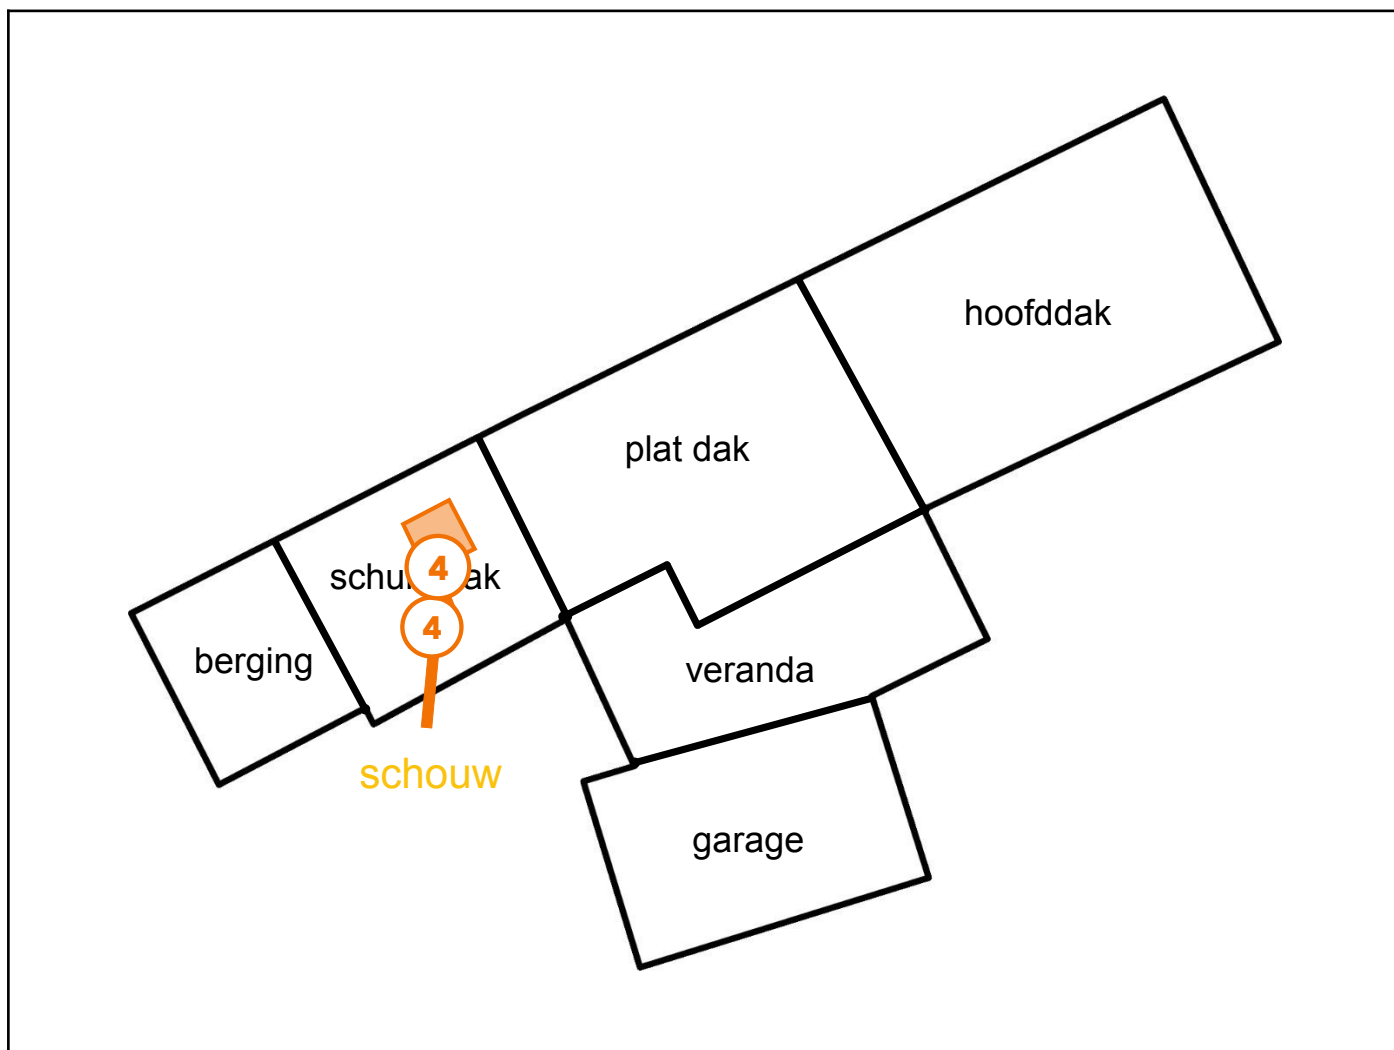
## Plan 1.15: Dak : schouw

Beschrijving	Type	Actie
4. Schouw	Asbestmateriaal	<a href="#">Verwijderen</a>

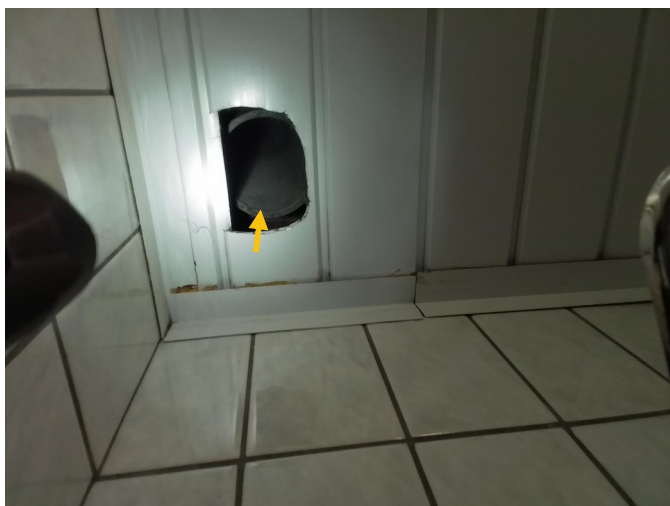
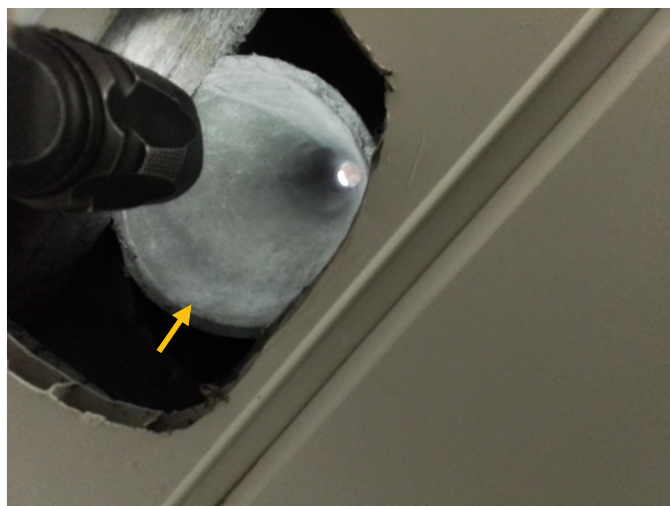
Eindbeoordeling materiaalrisico	Verhoogd materiaalrisico en/of verhoogde kans op vezelvrijgave
---------------------------------	--

Gebondenheid	Categorie 1: hechtgebonden in oorsprong
Asbestsoort (vezeltype)	Crocidoliet aanwezig
Asbestconcentratie	Laag (< 50%)
Afschermingsgraad van het gehele materiaal	Geheel of deels (ook) vrij aan binnenluchtstromen
Toestand van het materiaal	Licht beschadigd, licht verweerd. Intact calciumsilicaatmateriaal of categorie III 'gebondenheid'

Beschrijving	Doorvoer badkamer
Omgeving	Binnen
Primaire drager	Sanitaire infrastructuur en uitrusting (toe- en afvoer)
Asbestmateriaal	Buis, koker, leiding, pijp, doorvoer
Bindmiddel van asbestmateriaal	Cement
Gebondenheid op basis van bindmiddel	Hecht
Hoeveelheid (lengte - omtrek - dikte - aantal)	<ul style="list-style-type: none"><li>• 2,50 m - 75,00 cm - 1,00 cm - 1 stuk</li></ul>
Totaal volume	0,019 m <sup>3</sup>
Eenvoudig bereikbaar	Ja
Bevestigingswijze	<ul style="list-style-type: none"><li>• Verlijmd, ingegoten, versmeerd</li></ul>
Identificatiemethode	Vaststelling zonder monstername
Destructieve handeling voor identificatie	Nee

Het asbestmateriaal valt onder de mijlpaal van 2040.

Verwijderen

- Verwijder dit asbestmateriaal zo snel mogelijk. Volg de toestand goed op.

- Eenvoudige handelingen: mag via doe-het-zelf of door werknemer(s) met opleidingsattest eenvoudige handelingen  
Betreft een hechtgebonden toepassing met lichte verwerking. Dit verhoogt de kans op vezelvrijgave. De toepassing zorgvuldig verwijderen, zonder wijzigingen aan te brengen in de huidige toestand van het materiaal. De toepassing niet breken en/of beschadigen. Verwijder de toepassing a.d.h.v. eenvoudige handelingen met bijkomende maatregelen. Voorzie de nodige PBM's zoals ademhalingsmasker met een P3-filter, een speciaal ontworpen overall van niet-vezelafgevend stof, schoeisel moet volledig gesloten zijn, werkhandschoenen. Opgeleid personeel wordt aanbevolen. Het asbestmateriaal moet worden verpakt in twee lagen van luchtdichte, stevige plastic zakken of folie. Deze dienen gemarkeerd te zijn met een waarschuwingsetiket.

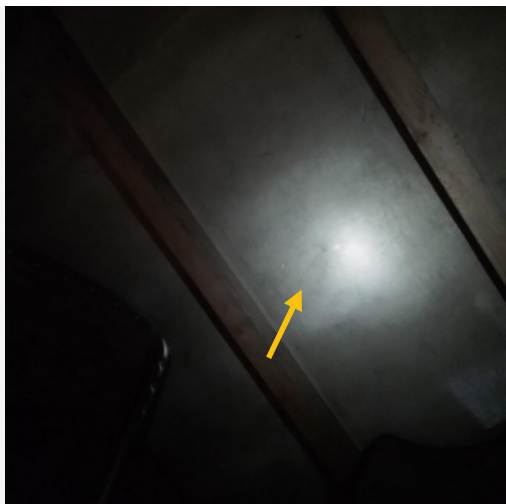
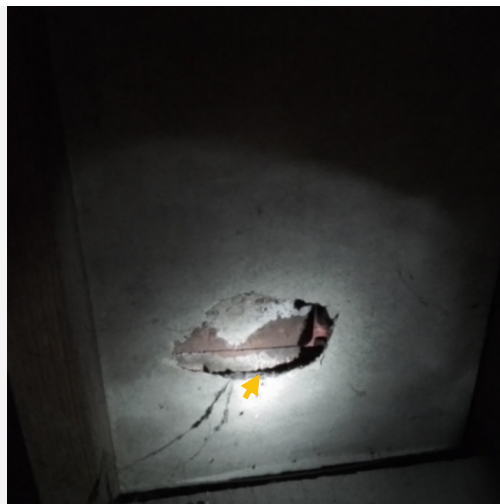
Eindbeoordeling materiaalrisico	Verhoogd materiaalrisico en/of verhoogde kans op vezelvrijgave
---------------------------------	--

Gebondenheid	Categorie 1: hechtgebonden in oorsprong
Asbestsoort (vezeltype)	Crocidoliet aanwezig
Asbestconcentratie	Laag (< 50%)
Afschermingsgraad van het gehele materiaal	Geheel of deels (ook) vrij aan de binnenlucht
Toestand van het materiaal	Licht beschadigd, licht verweerd. Intact calciumsilicaatmateriaal of categorie III 'gebondenheid'

Beschrijving	Onderdak
Omgeving	Binnen
Primaire drager	Schuin dak
Asbestmateriaal	Plaat, paneel, tablet - Type Menuiserie
Bindmiddel van asbestmateriaal	Cement
Gebondenheid op basis van bindmiddel	Hecht
Hoeveelheid (oppervlakte - dikte - aantal)	<ul style="list-style-type: none"><li>• 25,00 m<sup>2</sup> - 1,00 cm - 1 stuk</li></ul>
Totaal volume	0,25 m <sup>3</sup>
Eenvoudig bereikbaar	Ja
Bevestigingswijze	<ul style="list-style-type: none"><li>• Geschroefd</li><li>• Genageld, geniet</li></ul>
Identificatiemethode	Vaststelling zonder monsternamen
Destructieve handeling voor identificatie	Nee

Het asbestmateriaal valt onder de mijlpaal van 2040.

Verwijderen

- Verwijder dit asbestmateriaal zo snel mogelijk. Volg de toestand goed op.

- Eenvoudige handelingen: mag via doe-het-zelf of door werknemer(s) met opleidingsattest eenvoudige handelingen  
Betreft een hechtgebonden toepassing met lichte verwerking. Dit verhoogt de kans op vezelvrijgave. De toepassing zorgvuldig verwijderen, zonder wijzigingen aan te brengen in de huidige toestand van het materiaal. De toepassing niet breken en/of beschadigen. Verwijder de toepassing a.d.h.v. eenvoudige handelingen met bijkomende maatregelen. Voorzie de nodige PBM's zoals ademhalingsmasker met een P3-filter, een speciaal ontworpen overall van niet-vezelafgevende stof, schoeisel moet volledig gesloten zijn, werkhandschoenen. Opgeleid personeel wordt aanbevolen. Het asbestmateriaal moet worden verpakt in twee lagen van luchtdichte, stevige plastic zakken of folie. Deze dienen gemarkeerd te zijn met een waarschuwingsetiket.

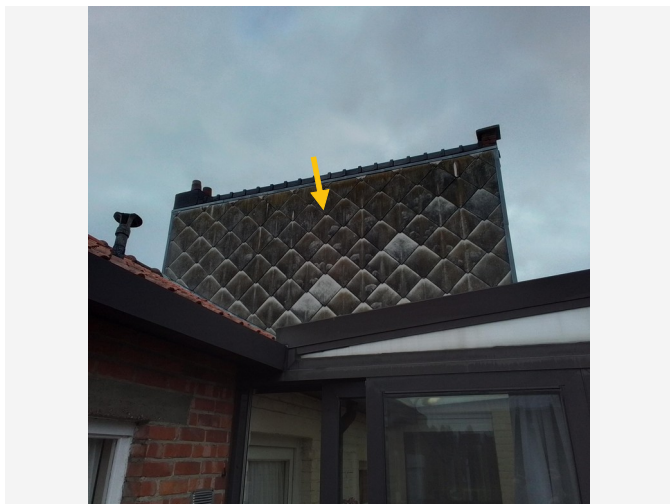
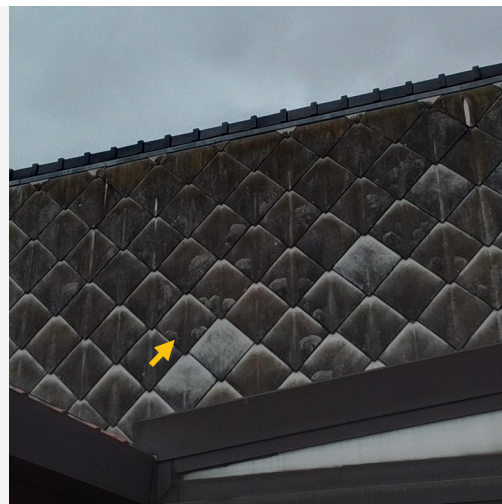
Eindbeoordeling materiaalrisico	Verhoogd materiaalrisico en/of verhoogde kans op vezelvrijgave
---------------------------------	--

Gebondenheid	Categorie 1: hechtgebonden in oorsprong
Asbestsoort (vezeltype)	Crocidoliet aanwezig
Asbestconcentratie	Laag (< 50%)
Afschermingsgraad van het gehele materiaal	Geheel of deels vrij aan de buitenlucht
Toestand van het materiaal	Matig beschadigd, matig verweerd

<b>Beschrijving</b>	Leien zijgevel
<b>Omgeving</b>	Buiten
<b>Primaire drager</b>	Wand buitenschil
<b>Asbestmateriaal</b>	Dak- en gevelbekleding - Lei, shingle
<b>Bindmiddel van asbestmateriaal</b>	Cement
<b>Gebondenheid op basis van bindmiddel</b>	Hecht
<b>Hoeveelheid (oppervlakte - aantal)</b>	<ul style="list-style-type: none"><li>• 20,00 m<sup>2</sup> - 1 stuk</li></ul>
<b>Totale oppervlakte</b>	20,00 m <sup>2</sup>
<b>Eenvoudig bereikbaar</b>	Ja
<b>Bevestigingswijze</b>	<ul style="list-style-type: none"><li>• Geschroefd</li><li>• Genageld, geniet</li></ul>
<b>Identificatiemethode</b>	Vaststelling zonder monsternamen
<b>Destructieve handeling voor identificatie</b>	Nee

Het asbestmateriaal valt onder de mijlpaal van 2034.

Verwijderen

- Verwijder dit asbestmateriaal zo snel mogelijk. Volg de toestand goed op.

- Eenvoudige handelingen: mag via doe-het-zelf of door werknemer(s) met opleidingsattest eenvoudige handelingen  
Betreft een hechtgebonden toepassing met matige verwerking. Dit verhoogt de kans op vezelvrijgave. De toepassing zorgvuldig verwijderen, zonder wijzigingen aan te brengen in de huidige toestand van het materiaal. De toepassing niet breken en/of beschadigen. Verwijder de toepassing a.d.h.v. eenvoudige handelingen met bijkomende maatregelen. Voorzie de nodige PBM's zoals ademhalingsmasker met een P3-filter, een speciaal ontworpen overall van niet-vezelafgevende stof, schoeisel moet volledig gesloten zijn, werkhandschoenen. Opgeleid personeel wordt aanbevolen. Het asbestmateriaal moet worden verpakt in twee lagen van luchtdichte, stevige plastic zakken of folie. Deze dienen gemarkeerd te zijn met een waarschuwingsetiket.
