# Asbestinventarisatetest

Nationalestraat 32, 9190 Stekene

Attestnummer : 20250129-000346.000

**Niet-asbestveilig**

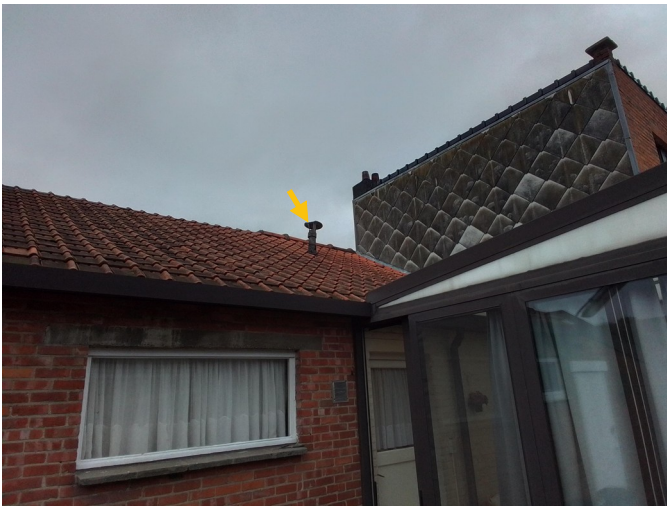
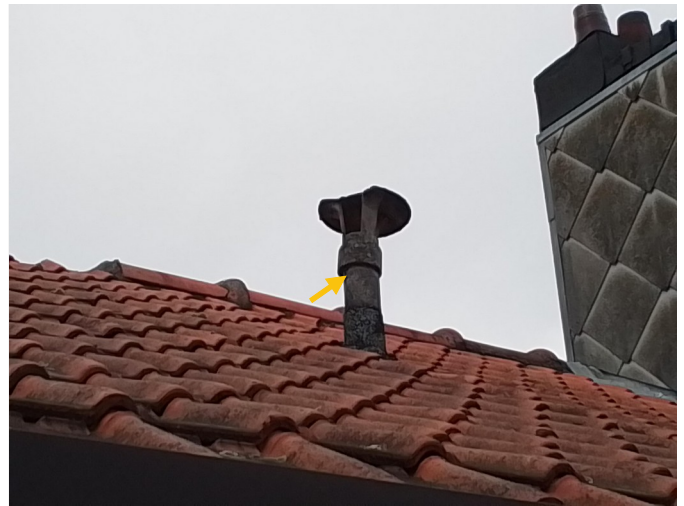
Eindbeoordeling materiaalrisico	Verhoogd materiaalrisico en/of verhoogde kans op vezelvrijgave
---------------------------------	--

Gebondenheid	Categorie 1: hechtgebonden in oorsprong
Asbestsoort (vezeltype)	Crocidoliet aanwezig
Asbestconcentratie	Laag (< 50%)
Afschermingsgraad van het gehele materiaal	Geheel of deels vrij aan de buitenlucht
Toestand van het materiaal	Matig beschadigd, matig verweerd

Beschrijving	Schouw
Omgeving	Buiten
Primaire drager	HVAC infrastructuur en uitrusting
Asbestmateriaal	Rookgaskanaal
Bindmiddel van asbestmateriaal	Cement
Gebondenheid op basis van bindmiddel	Hecht
Hoeveelheid (lengte - omtrek - dikte - aantal)	<ul style="list-style-type: none"><li>• 0,50 m - 50,00 cm - 1,00 cm - 1 stuk</li></ul>
Totaal volume	0,003 m <sup>3</sup>
Eenvoudig bereikbaar	Ja
Bevestigingswijze	<ul style="list-style-type: none"><li>• Verlijmd, ingegoten, versmeerd</li></ul>
Identificatiemethode	Vaststelling zonder monstername
Destructieve handeling voor identificatie	Nee

Het asbestmateriaal valt onder de mijlpaal van 2034.

Verwijderen

- Verwijder dit asbestmateriaal zo snel mogelijk. Volg de toestand goed op.

- Eenvoudige handelingen: mag via doe-het-zelf of door werknemer(s) met opleidingsattest eenvoudige handelingen  
Betreft een hechtgebonden toepassing met matige verwerking. Dit verhoogt de kans op vezelvrijgave. De toepassing zorgvuldig verwijderen, zonder wijzigingen aan te brengen in de huidige toestand van het materiaal. De toepassing niet breken en/of beschadigen. Verwijder de toepassing a.d.h.v. eenvoudige handelingen met bijkomende maatregelen. Voorzie de nodige PBM's zoals ademhalingsmasker met een P3-filter, een speciaal ontworpen overall van niet-vezelafgevend stof, schoeisel moet volledig gesloten zijn, werkhandschoenen. Opgeleid personeel wordt aanbevolen. Het asbestmateriaal moet worden verpakt in twee lagen van luchtdichte, stevige plastic zakken of folie. Deze dienen gemarkeerd te zijn met een waarschuwingsetiket.

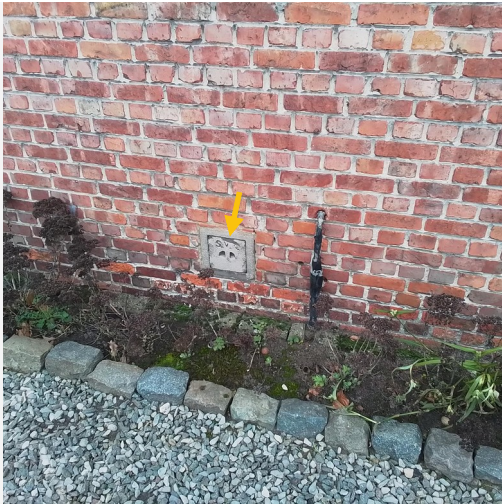
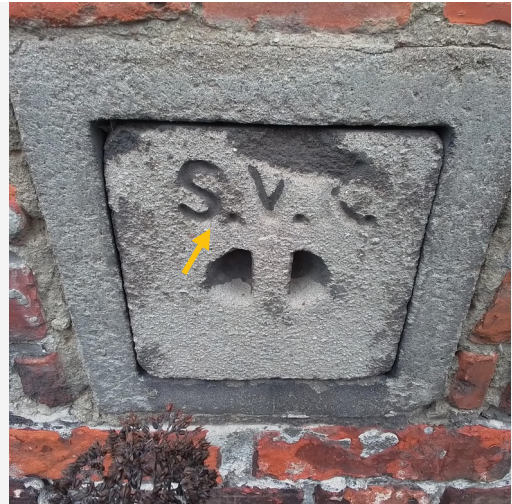
Eindbeoordeling materiaalrisico	Verhoogd materiaalrisico en/of verhoogde kans op vezelvrijgave
---------------------------------	--

Gebondenheid	Categorie 1: hechtgebonden in oorsprong
Asbestsoort (vezeltype)	Crocidoliet aanwezig
Asbestconcentratie	Laag (< 50%)
Afschermingsgraad van het gehele materiaal	Geheel of deels (ook) vrij aan binnenluchtstromen
Toestand van het materiaal	Licht beschadigd, licht verweerd. Intact calciumsilicaatmateriaal of categorie III 'gebondenheid'

Beschrijving	Roetluik
Omgeving	Buiten
Primaire drager	HVAC infrastructuur en uitrusting
Asbestmateriaal	Plaat, paneel, tablet - Generiek
Bindmiddel van asbestmateriaal	Cement
Gebondenheid op basis van bindmiddel	Hecht
Hoeveelheid (oppervlakte - dikte - aantal)	• 0,10 m <sup>2</sup> - 1,00 cm - 1 stuk
Totaal volume	0,001 m <sup>3</sup>
Eenvoudig bereikbaar	Ja
Bevestigingswijze	• Verlijmd, ingegoten, versmeerd
Identificatiemethode	Vaststelling zonder monstername
Destructieve handeling voor identificatie	Nee

Het asbestmateriaal valt onder de mijlpaal van 2040.

Verwijderen

- Verwijder dit asbestmateriaal zo snel mogelijk. Volg de toestand goed op.

- Eenvoudige handelingen: mag via doe-het-zelf of door werknemer(s) met opleidingsattest eenvoudige handelingen  
Betreft een hechtgebonden toepassing met lichte verwerking. Dit verhoogt de kans op vezelvrijgave. De toepassing zorgvuldig verwijderen, zonder wijzigingen aan te brengen in de huidige toestand van het materiaal. De toepassing niet breken en/of beschadigen. Verwijder de toepassing a.d.h.v. eenvoudige handelingen met bijkomende maatregelen. Voorzie de nodige PBM's zoals ademhalingsmasker met een P3-filter, een speciaal ontworpen overall van niet-vezelafgevend stof, schoeisel moet volledig gesloten zijn, werkhandschoenen. Opgeleid personeel wordt aanbevolen. Het asbestmateriaal moet worden verpakt in twee lagen van luchtdichte, stevige plastic zakken of folie. Deze dienen gemarkeerd te zijn met een waarschuwingsetiket.

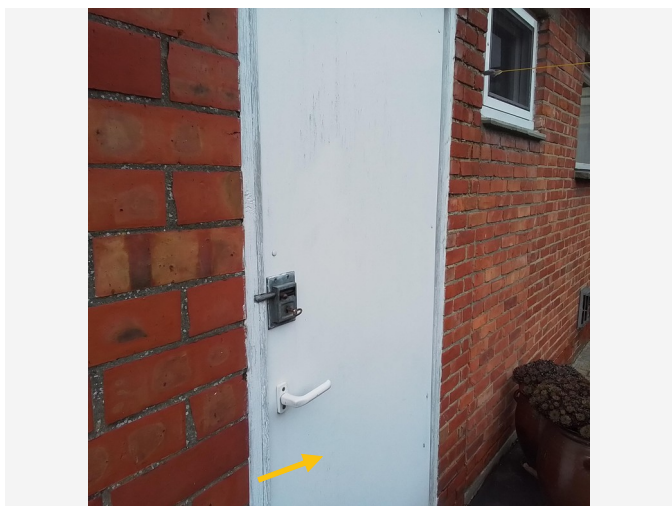
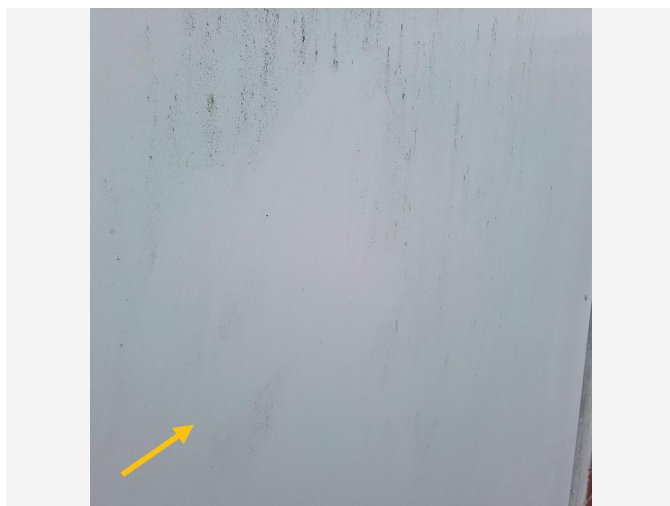
Eindbeoordeling materiaalrisico	Laag materiaalrisico en/of verlaagde kans op vezelvrijgave
---------------------------------	--

Gebondenheid	Categorie 1: hechtgebonden in oorsprong
Asbestsoort (vezeltype)	Crocidoliet aanwezig
Asbestconcentratie	Laag (< 50%)
Afschermingsgraad van het gehele materiaal	Geheel of deels vrij aan de buitenlucht
Toestand van het materiaal	Licht beschadigd, licht verweerd. Intact calciumsilicaatmateriaal of categorie III 'gebondenheid'

Beschrijving	Glasal deur
Omgeving	Buiten
Primaire drager	Wandopening verticaal (raam, deur, ...)
Asbestmateriaal	Plaat, paneel, tablet - Geëmailleerd, type Glasal
Bindmiddel van asbestmateriaal	Cement
Gebondenheid op basis van bindmiddel	Hecht
Hoeveelheid (oppervlakte - dikte - aantal)	• 2,00 m <sup>2</sup> - 1,00 cm - 1 stuk
Totaal volume	0,02 m <sup>3</sup>
Eenvoudig bereikbaar	Ja
Bevestigingswijze	• Geklemd
Identificatiemethode	Vaststelling zonder monstername
Destructieve handeling voor identificatie	Nee

Het asbestmateriaal valt onder de mijlpaal van 2040.

Zorgvuldig beheren

- Zorg voor een veilig beheer. Vermijd het beschadigen van het asbestmateriaal. Controleer de toestand jaarlijks op wijzigingen.

- Eenvoudige handelingen: mag via doe-het-zelf of door werknemer(s) met opleidingsattest eenvoudige handelingen  
Betreft een hechtgebonden toepassing met lichte verwerking. Dit verhoogt de kans op vezelvrijgave. De toepassing zorgvuldig verwijderen, zonder wijzigingen aan te brengen in de huidige toestand van het materiaal. De toepassing niet breken en/of beschadigen. Verwijder de toepassing a.d.h.v. eenvoudige handelingen met bijkomende maatregelen. Voorzie de nodige PBM's zoals ademhalingsmasker met een P3-filter, een speciaal ontworpen overall van niet-vezelafgevend stof, schoeisel moet volledig gesloten zijn, werkhandschoenen. Opgeleid personeel wordt aanbevolen. Het asbestmateriaal moet worden verpakt in twee lagen van luchtdichte, stevige plastic zakken of folie. Deze dienen gemarkeerd te zijn met een waarschuwingsetiket.

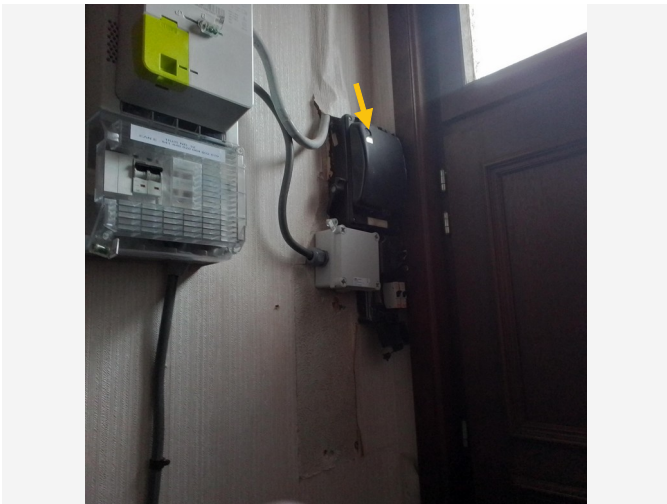
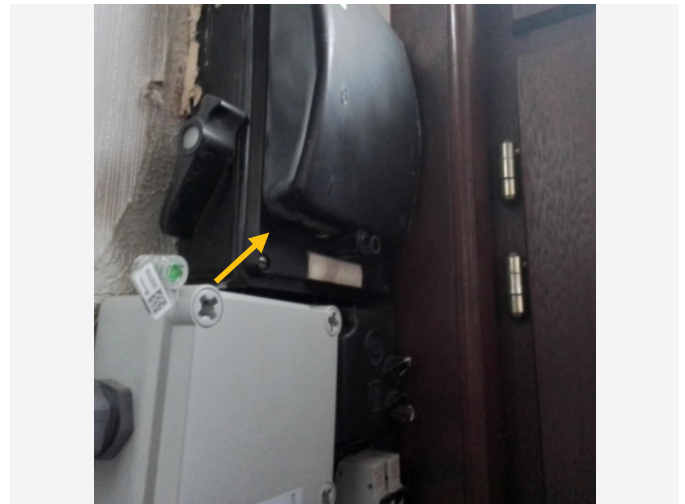
Eindbeoordeling materiaalrisico	Laag materiaalrisico en/of verlaagde kans op vezelvrijgave
---------------------------------	--

Gebondenheid	Categorie 1: hechtgebonden in oorsprong
Asbestsoort (vezeltype)	Crocidoliet aanwezig
Asbestconcentratie	Laag (< 50%)
Afschermingsgraad van het gehele materiaal	Geheel of deels (ook) vrij aan de binnenlucht
Toestand van het materiaal	Onbeschadigd, niet verweerd

Beschrijving	Bakelieten toepassingen
Omgeving	Binnen
Primaire drager	Communicatie en elektrische infrastructuur en uitrusting
Asbestmateriaal	Plaat, paneel, tablet - Type Bakeliet
Bindmiddel van asbestmateriaal	Kunststof of -hars
Gebondenheid op basis van bindmiddel	Hecht
Hoeveelheid (oppervlakte - dikte - aantal)	<ul style="list-style-type: none"><li>• 1,00 m<sup>2</sup> - 1,00 cm - 1 stuk</li></ul>
Totaal volume	0,01 m <sup>3</sup>
Eenvoudig bereikbaar	Ja
Bevestigingswijze	<ul style="list-style-type: none"><li>• Geschroefd</li><li>• Genageld, geniet</li></ul>
Identificatiemethode	Vaststelling zonder monsternamen
Destructieve handeling voor identificatie	Nee

Het asbestmateriaal valt onder de mijlpaal van 2040.

Zorgvuldig beheren

- Zorg voor een veilig beheer. Vermijd het beschadigen van het asbestmateriaal. Controleer de toestand jaarlijks op wijzigingen.

- Eenvoudige handelingen: mag via doe-het-zelf of door werknemer(s) met opleidingsattest eenvoudige handelingen  
Betreft een hechtgebonden toepassing in zeer goede staat met een laag risico op vezelvrijgave. De toepassing zorgvuldig verwijderen, zonder wijzigingen aan te brengen in de huidige toestand van het materiaal. De toepassing niet breken en/of beschadigen. Verwijder de toepassing a.d.h.v. eenvoudige handelingen en voorzie de nodige PBM's zoals ademhalingsmasker met een P3-filter, een speciaal ontworpen overall van niet-vezelafgevend stof, schoeisel moet volledig gesloten zijn, werkhandschoenen. Opgeleid personeel wordt aanbevolen. Het asbestmateriaal moet worden verpakt in twee lagen van luchtdichte, stevige plastic zakken of folie. Deze dienen gemarkeerd te zijn met een waarschuwingsetiket.

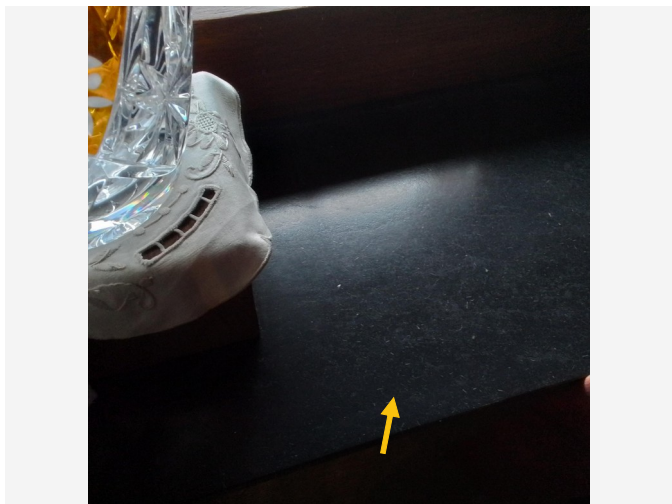
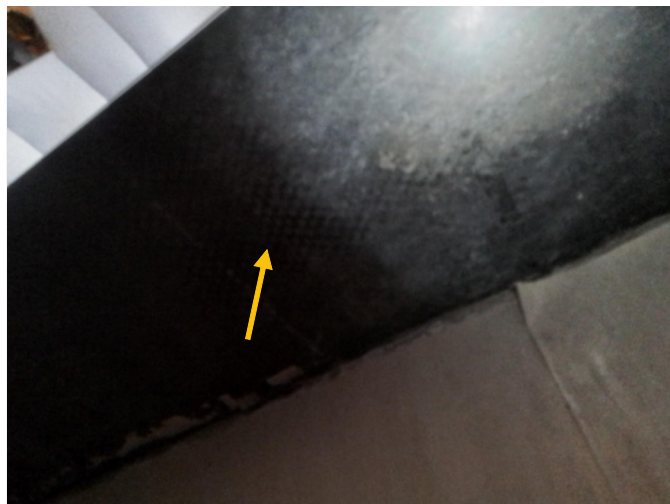
Eindbeoordeling materiaalrisico	Laag materiaalrisico en/of verlaagde kans op vezelvrijgave
---------------------------------	--

Gebondenheid	Categorie 1: hechtgebonden in oorsprong
Asbestsoort (vezeltype)	Crocidoliet aanwezig
Asbestconcentratie	Laag (< 50%)
Afschermingsgraad van het gehele materiaal	Geheel of deels (ook) vrij aan de binnenlucht
Toestand van het materiaal	Onbeschadigd, niet verweerd

Beschrijving	Massal tabletten
Omgeving	Binnen
Primaire drager	Wandopening verticaal (raam, deur, ...)
Asbestmateriaal	Plaat, paneel, tablet - Type Massal
Bindmiddel van asbestmateriaal	Cement
Gebondenheid op basis van bindmiddel	Hecht
Hoeveelheid (oppervlakte - dikte - aantal)	• 4,00 m <sup>2</sup> - 2,00 cm - 1 stuk
Totaal volume	0,08 m <sup>3</sup>
Eenvoudig bereikbaar	Ja
Bevestigingswijze	• Verlijmd, ingegoten, versmeerd
Identificatiemethode	Vaststelling zonder monstername
Destructieve handeling voor identificatie	Nee

Het asbestmateriaal valt onder de mijlpaal van 2040.

Zorgvuldig beheren

- Zorg voor een veilig beheer. Vermijd het beschadigen van het asbestmateriaal. Controleer de toestand jaarlijks op wijzigingen.

- Eenvoudige handelingen: mag via doe-het-zelf of door werknemer(s) met opleidingsattest eenvoudige handelingen  
Betreft een hechtgebonden toepassing in zeer goede staat met een laag risico op vezelvrijgave. De toepassing zorgvuldig verwijderen, zonder wijzigingen aan te brengen in de huidige toestand van het materiaal. De toepassing niet breken en/of beschadigen. Verwijder de toepassing a.d.h.v. eenvoudige handelingen en voorzie de nodige PBM's zoals ademhalingsmasker met een P3-filter, een speciaal ontworpen overall van niet-vezelafgevend stof, schoeisel moet volledig gesloten zijn, werkhandschoenen. Opleid personeel wordt aanbevolen. Het asbestmateriaal moet worden verpakt in twee lagen van luchtdichte, stevige plastic zakken of folie. Deze dienen gemarkeerd te zijn met een waarschuwingsetiket.

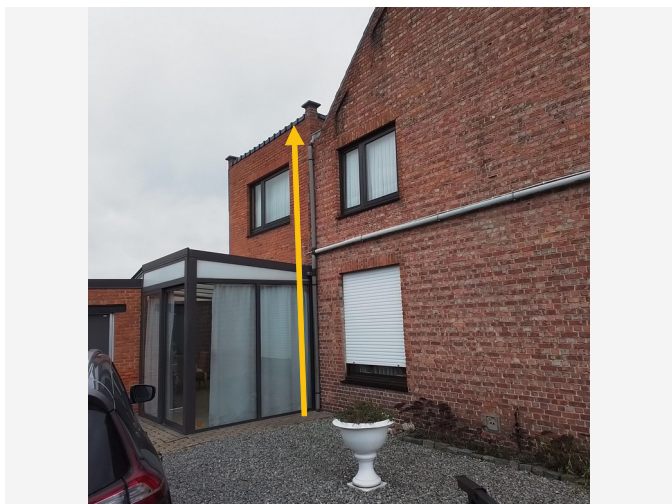
**Reden:** Het te onderzoeken materiaal situeert zich hoger dan 3,50 m te rekenen vanaf een veilige ondergrond

**Uitleg van de asbestdeskundige:** Plat dak is hoger dan 3m50.

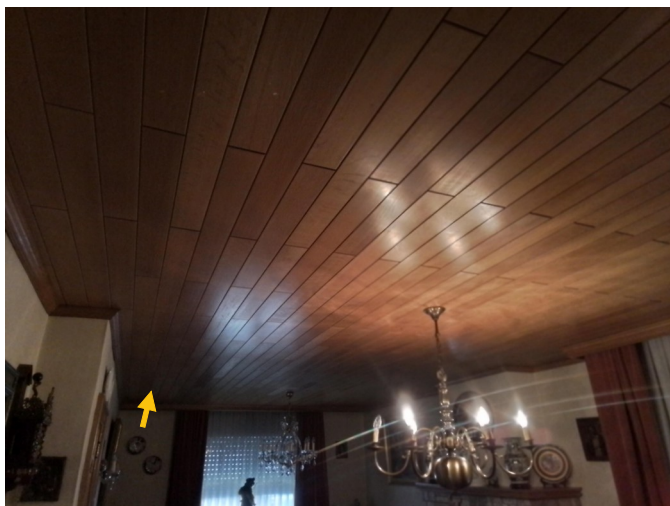
Geen pleisterwerk aanwezig aan het plafond. Plafonds bestaan uit hout en plastic.

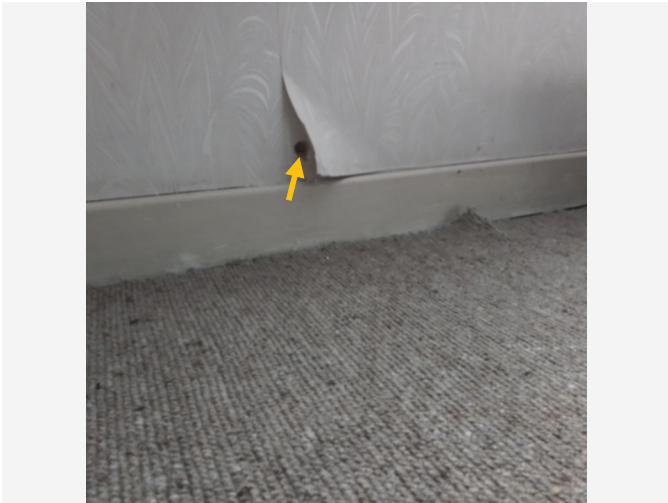
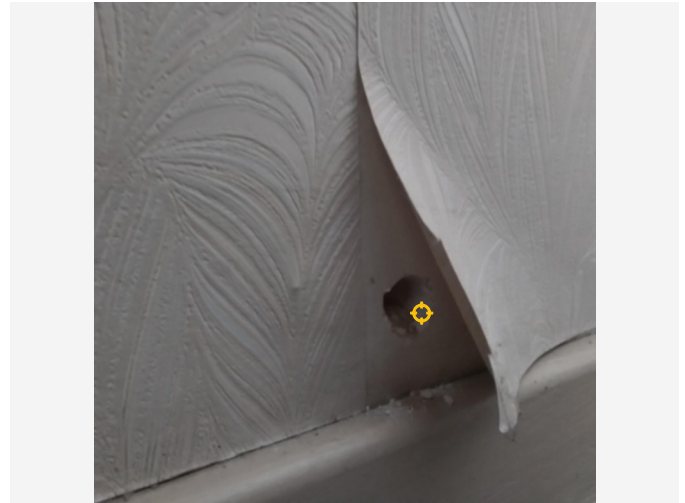
Geen asbest

#	Type	Referentie	Resultaat
11.1	Mengmonster	MM01	Geen asbest

<b>Beschrijving</b>	Pleisterwerk wanden
<b>Omgeving</b>	Binnen
<b>Primaire drager</b>	Binnenwand
<b>Bindmiddel van materiaal</b>	Gips - kalk
<b>Gebondenheid op basis van bindmiddel</b>	Niet-hechtgebonden
<b>Hoeveelheid (oppervlakte - dikte - aantal)</b>	• 660,00 m <sup>2</sup> - 2,00 cm - 1 stuk
<b>Totaal volume</b>	13,20 m <sup>3</sup>
<b>Identificatiemethode</b>	Vaststelling met monsternamen
<b>Destructieve handeling voor identificatie</b>	Nee
<b>Opmerking</b>	Er zijn sommige wanden bekleed met plastieke platen met daarachter pleister.

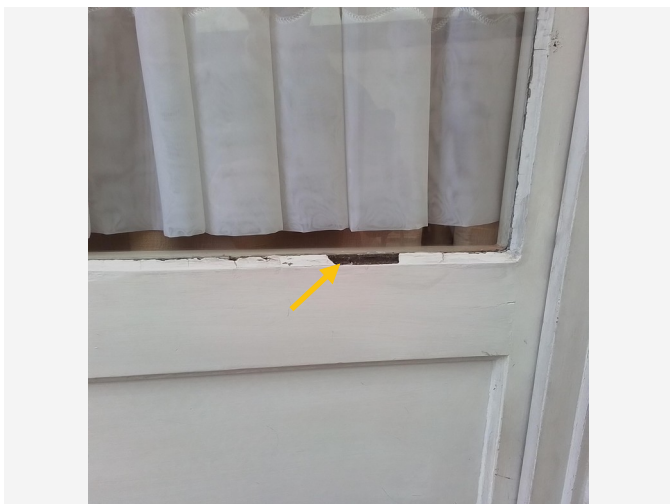
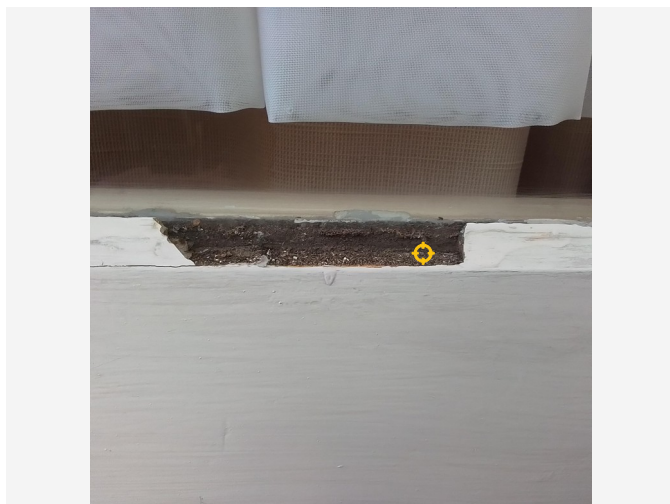
## Fiche 12: Mastiek Ramen

Geen asbest

#	Type	Referentie	Resultaat
12.1	Mengmonster	MM02	Geen asbest

<b>Beschrijving</b>	Mastiek Ramen
<b>Omgeving</b>	Grenst aan binnen- en buitenlucht
<b>Primaire drager</b>	Wandopening verticaal (raam, deur, ...)
<b>Bindmiddel van materiaal</b>	Kitten, mastiek, pasta
<b>Gebondenheid op basis van bindmiddel</b>	Hecht
<b>Hoeveelheid (gewicht - aantal)</b>	<ul style="list-style-type: none"><li>• 2,00 kg - 1 stuk</li></ul>
<b>Totaal gewicht</b>	2,00 kg
<b>Identificatiemethode</b>	Vaststelling met monstername
<b>Destructieve handeling voor identificatie</b>	Nee
