Asbestinventarisatetest

Waversesteenweg 123, 3360 Bierbeek

Attestnummer : 20231219-000001.000

Uitgegeven op : 19.12.2023

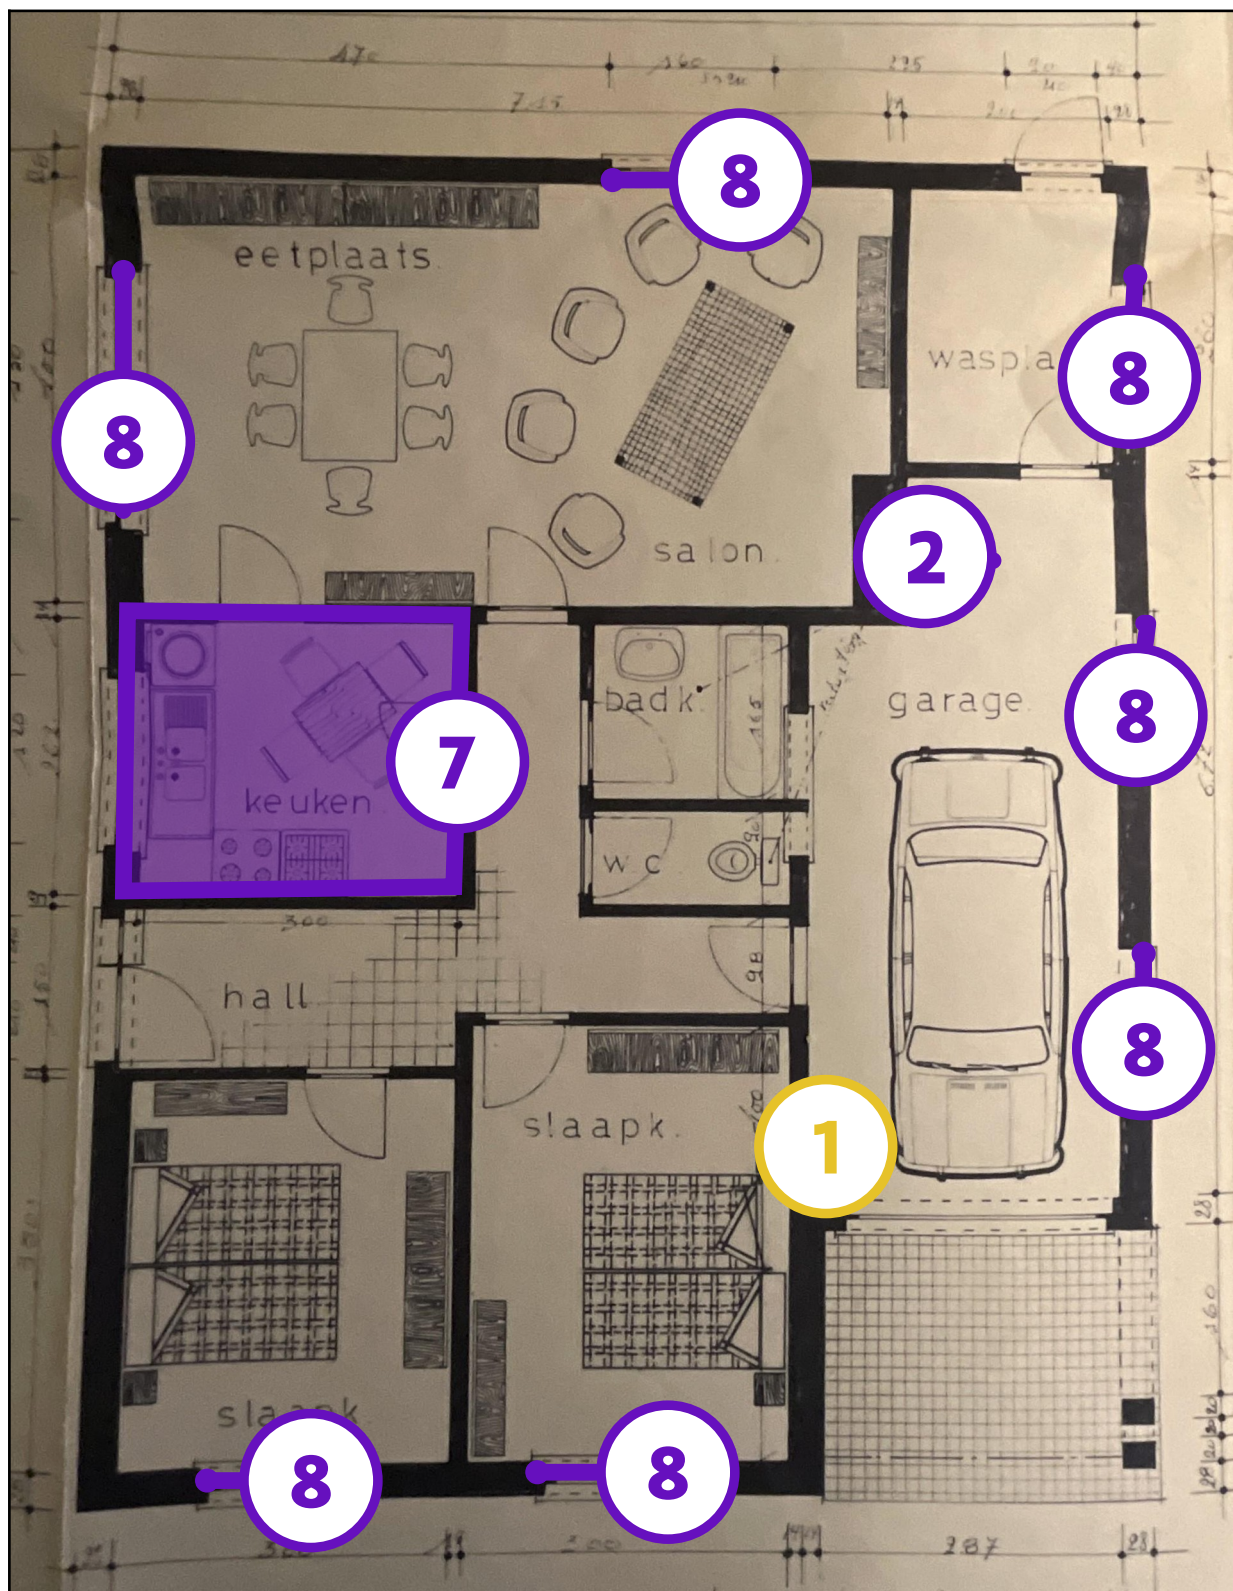
Plan 1.4: Hoofdegebouw Plan V+0

1. Bakeliet toepassing	Asbestmateriaal	Zorgvuldig beheren
2. CV-ketel ACV	Advies	-
7. Vloerzeil keuken	Advies	-
8. Venstertabletten in natuursteen	Advies	-

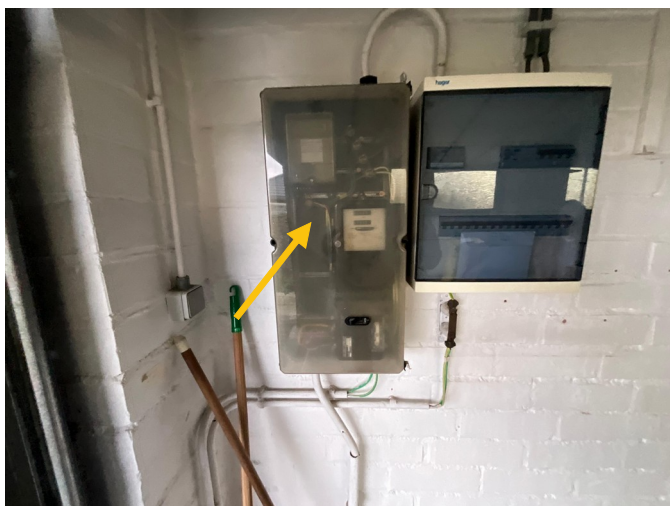
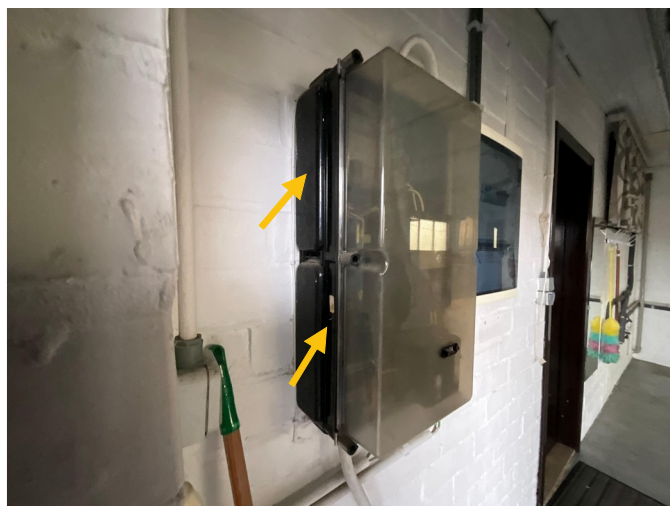
Het asbestmateriaal valt onder de mijlpaal van 2040.

Bakeliet toepassingen zijn in sommige gevallen asbesthoudend. Er werd geen staalname uitgevoerd van deze toepassing.

Eindbeoordeling materiaalrisico	Zeer laag materiaalrisico en/of zeer lage kans op vezelvrijgave
---------------------------------	---

Gebondenheid	Categorie 1: hechtgebonden in oorsprong
Asbestsoort (vezeltype)	Crocidoliet aanwezig
Asbestconcentratie	Laag (< 50%)
Afschermingsgraad van het gehele materiaal	Enkel randen niet afgeschermd maar geen contact met binnenluchtstromen
Toestand van het materiaal	Onbeschadigd, niet verweerd

Beschrijving	Bakeliet toepassing
Omgeving	Binnen
Primaire drager	Communicatie en elektrische infrastructuur en uitrusting
Asbestmateriaal	Plaat, paneel, tablet - Type Bakeliet
Bindmiddel van asbestmateriaal	Kunststof of -hars
Gebondenheid op basis van bindmiddel	Hecht
Hoeveelheid (oppervlakte - dikte - aantal)	• 0,30 m ² - 2,00 cm - 2 stuks

- Zorg voor een veilig beheer. Vermijd het beschadigen van het asbestmateriaal. Controleer de toestand jaarlijks op wijzigingen.

- Eenvoudige handelingen: mag via doe-het-zelf of door werknemer(s) met opleidingsattest eenvoudige handelingen
Zonder breken verwijderen. Zorg voor voldoende beschermingsmiddelen en zorg dat er niemand in de nabije omgeving is tijdens de verwijdering.

Bij renovatie of vernieuwing elektriciteit advies: verwijderen van de mogelijk asbesthoudende toepassing.

Algemeen advies: zorg dat de toepassing in een goede staat blijft verkeren.

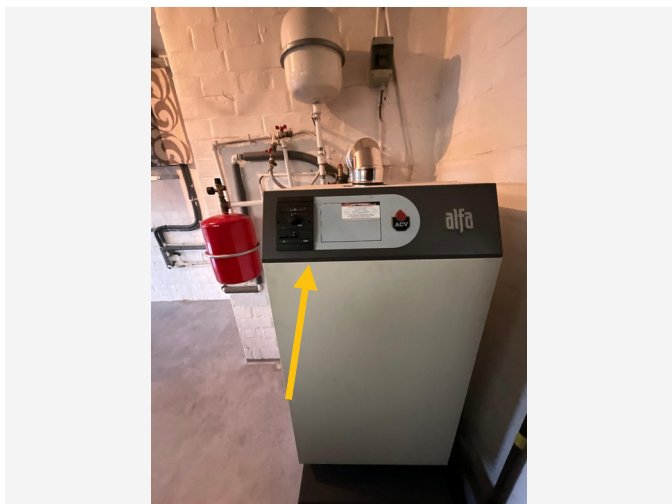
De cv-ketel dateert van 2004 (niet-asbestverdacht).

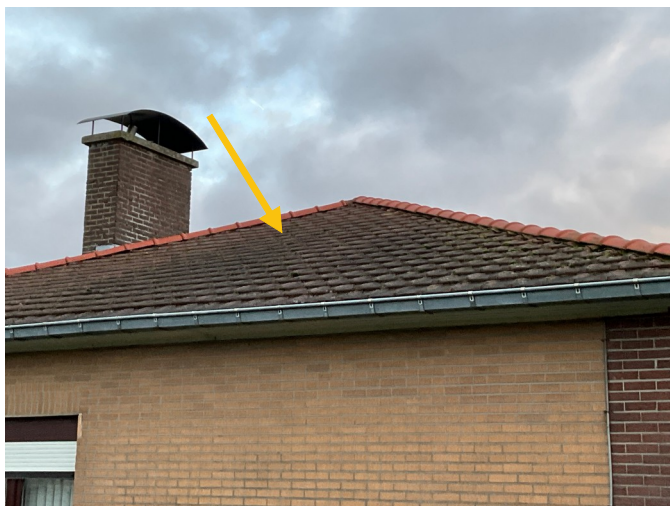
Het dak bestaat uit dakpannen. Er is geen asbestverdacht onderdak aanwezig (zie foto in adviesfiches bij fotoreportage).

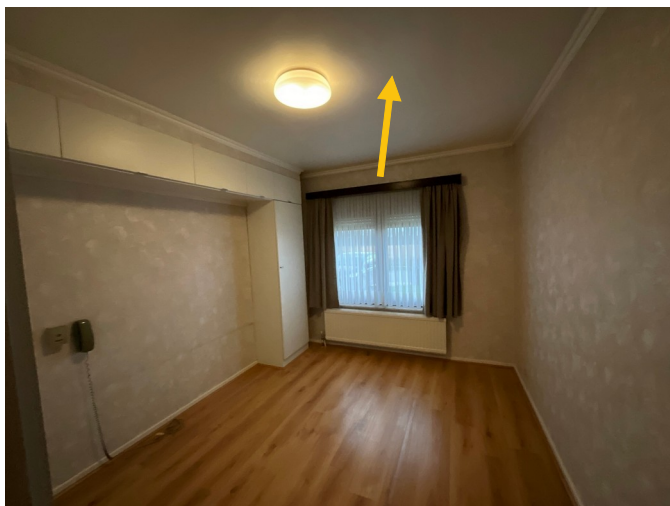
De plafonds bestaan uit gipsplaten of pvc planchetten.

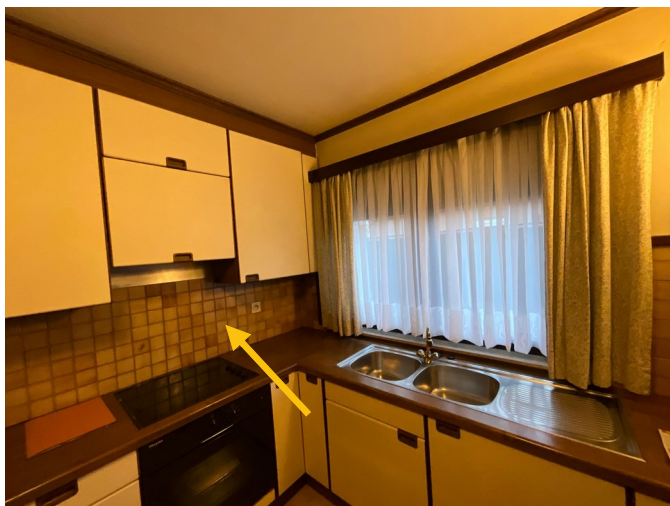
Bij renovatie tegels keuken, eerst staalname van de tegellijm. Tegellijm kan asbesthoudend zijn.
De badkamer werd later gerenoveerd. De tegellijm is niet asbestverdacht.

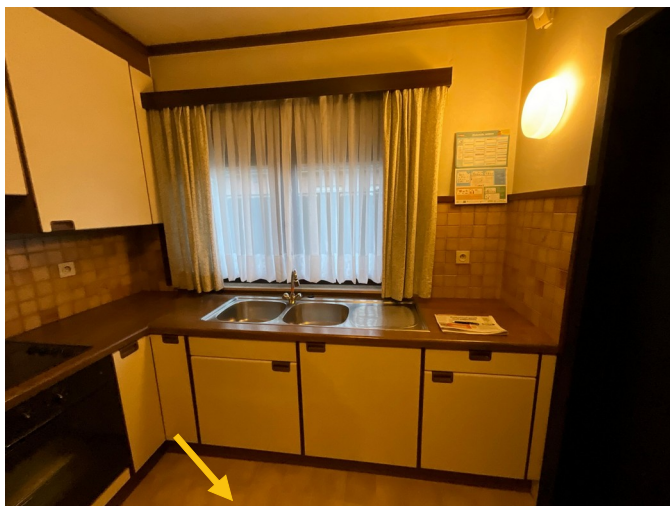
Het vloerzeil is overal stevig vastgeplakt. Er werd geen staalname uitgevoerd van dit materiaal aangezien het materiaal dan beschadigd wordt (valt buiten de scope van huidig, niet-destructief attest). Bij renovatie vloerzeil keuken, eerst staalname van het vloerzeil.

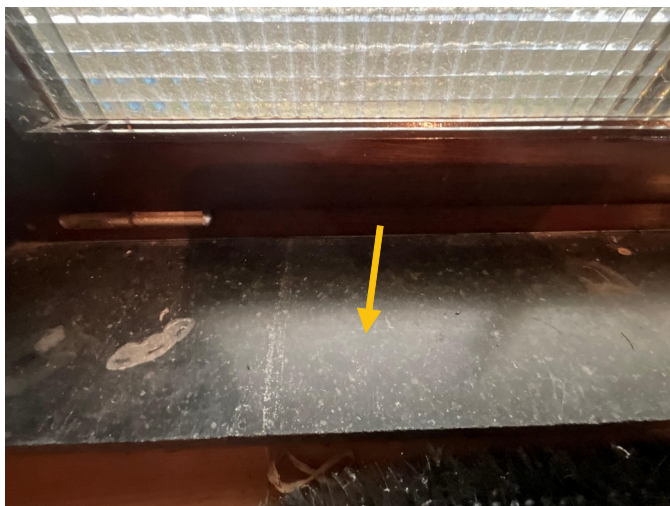
De venstertabletten zijn vervaardigd uit natuursteen.

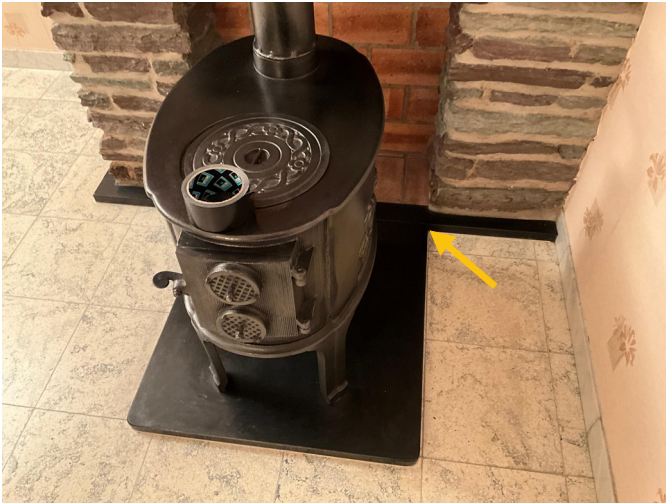
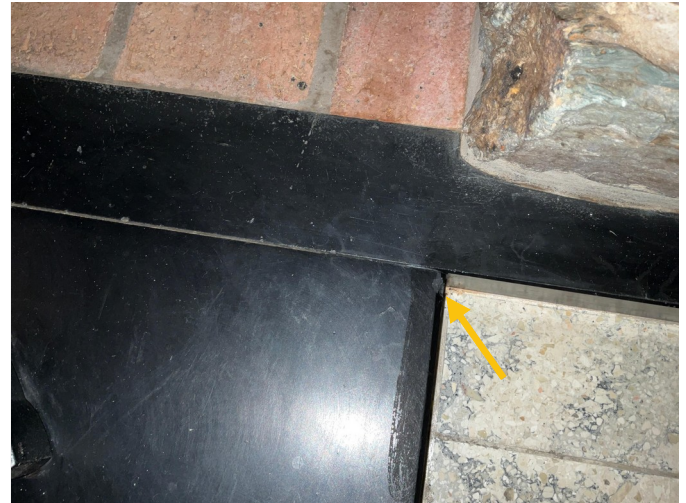
Fiche 9: Plaat kachel

Geen asbest

#	Type	Referentie	Resultaat
9.1	Puntmonster	MM04	Geen asbest

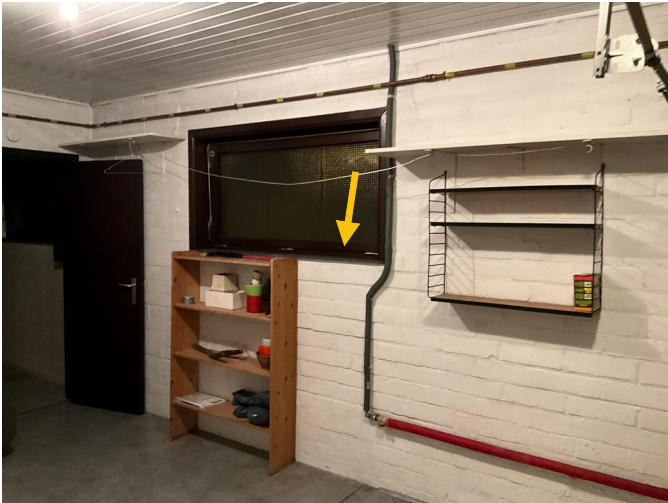
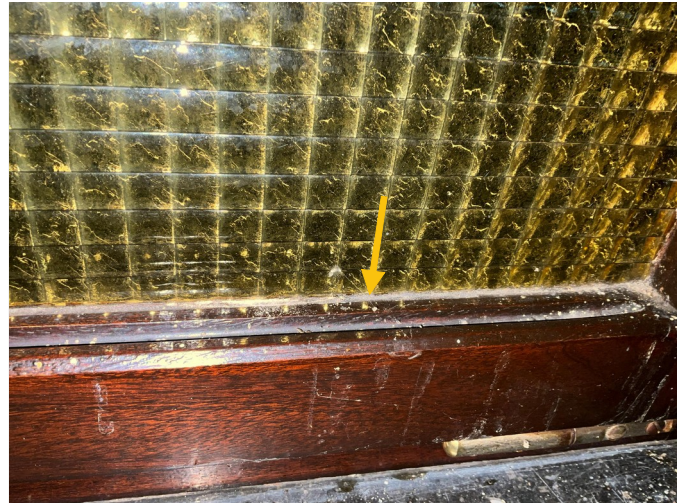
Fiche 10: Stopverf ramen garage

Geen asbest

#	Type	Referentie	Resultaat
10.1	Puntmonster	MM02	Geen asbest

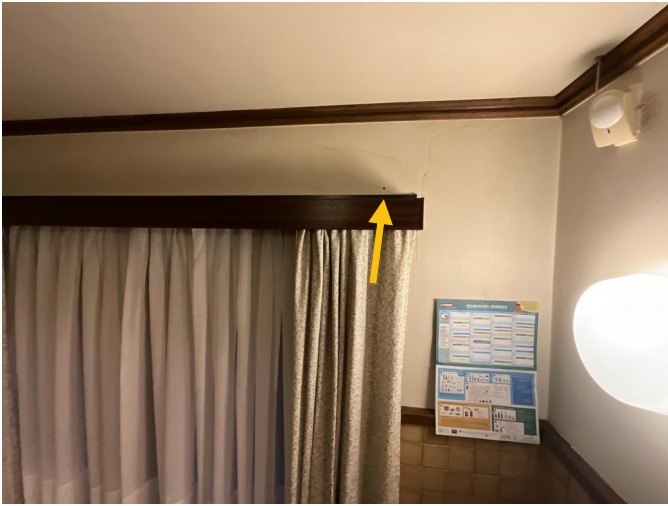
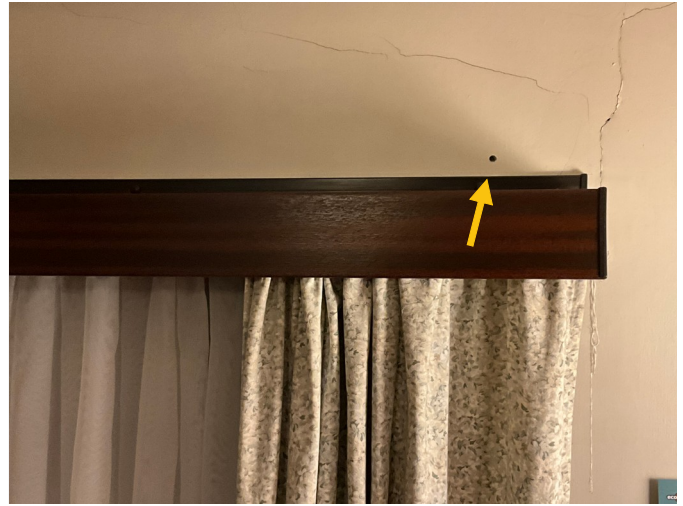
Fiche 11: Pleister muur

Geen asbest

#	Type	Referentie	Resultaat
11.1	Mengmonster	MM01	Geen asbest

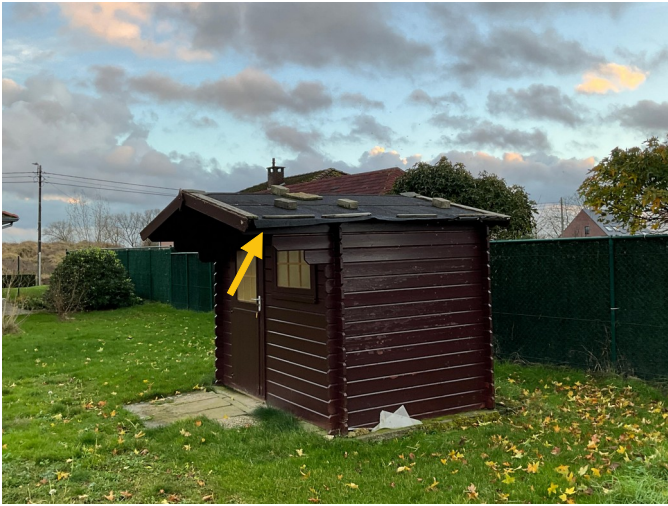
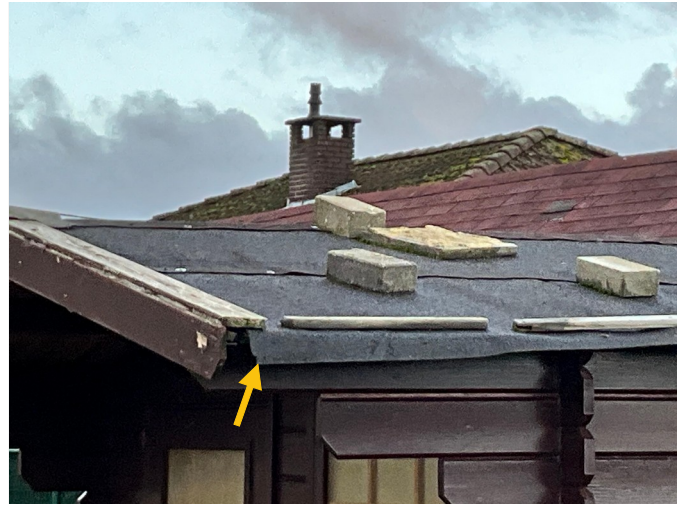
Fiche 12: Roofing tuinhuis

Geen asbest

#	Type	Referentie	Resultaat
12.1	Puntmonster	MM03	Geen asbest
