# Asbestinventarisatetest

Turnhoutsebaan 54, 3980 Tessenderlo

Attestnummer : 20240513-000333.000

Uitgegeven op : 13.05.2024

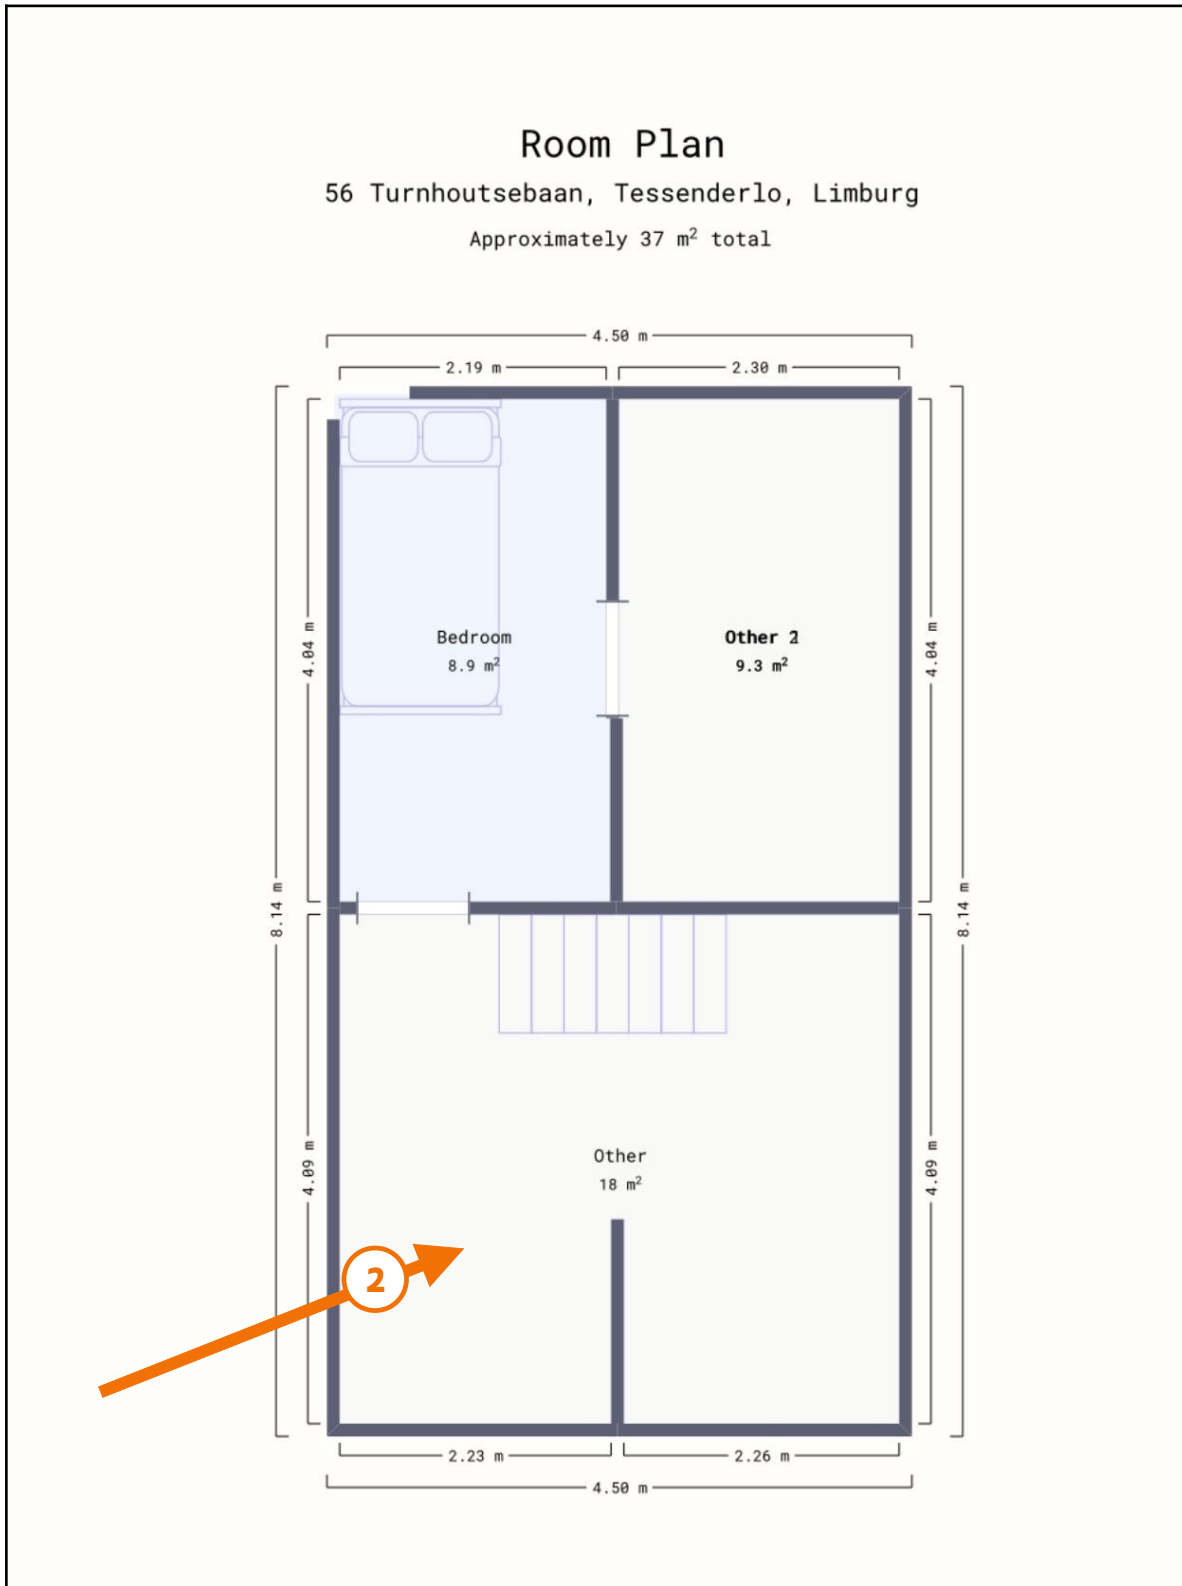
# Plan 1.4: Kelder

2. oude CV ketel	Asbestmateriaal	<a href="#">Verwijderen</a>
------------------	-----------------	-----------------------------

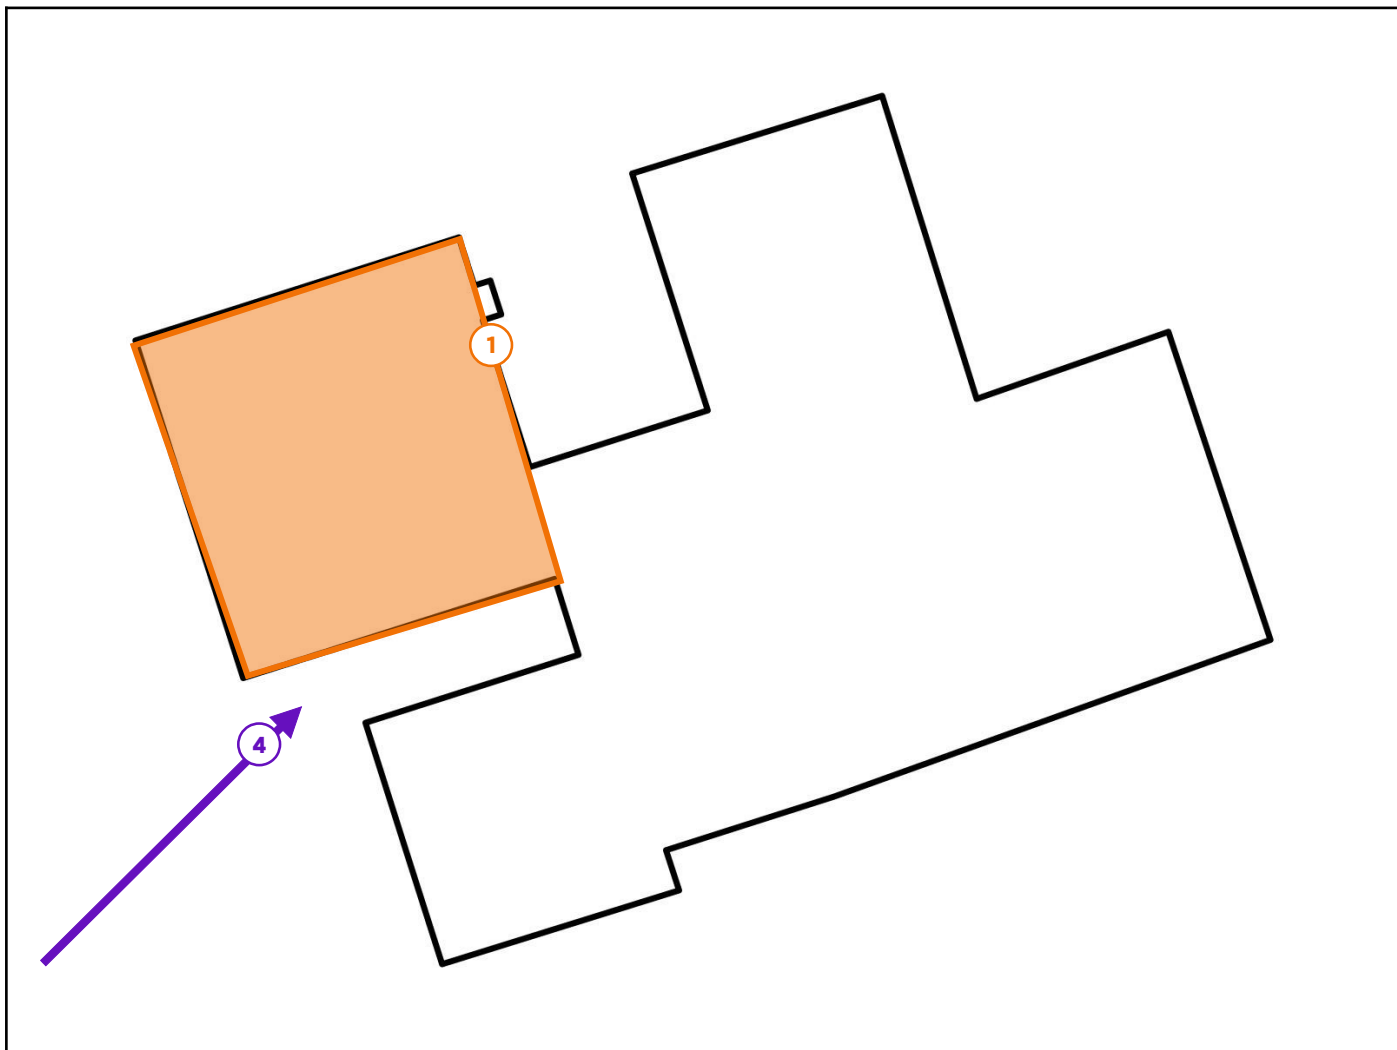
## Plan 1.6: Hoofdgebouw plan

Beschrijving	Type	Actie
1. Golfplaten dak in asbest	Asbestmateriaal	<a href="#">Verwijderen</a>
4. overwoekerende vegetatie	Beperking	-

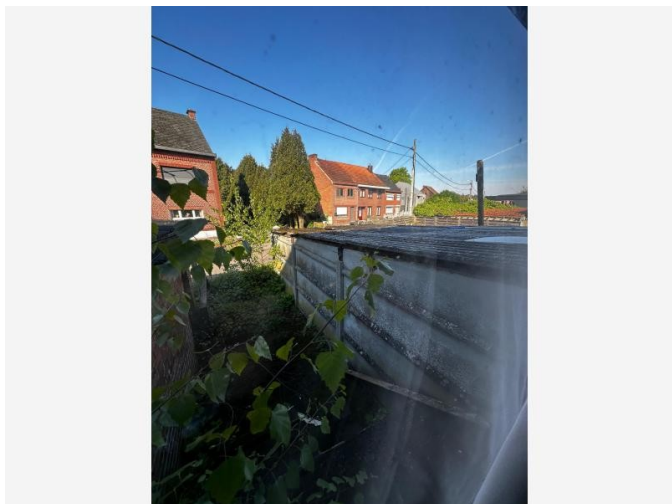
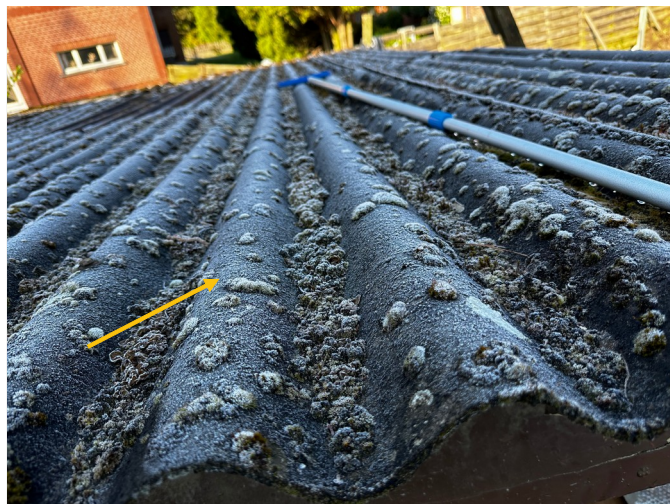
Het asbestmateriaal valt onder de mijlpaal van 2034.

Eindbeoordeling materiaalrisico	Verhoogd materiaalrisico en/of verhoogde kans op vezelvrijgave
---------------------------------	--

Gebondenheid	Categorie 1: hechtgebonden in oorsprong
Asbestsoort (vezeltype)	Crocidoliet aanwezig
Asbestconcentratie	Laag (< 50%)
Afschermingsgraad van het gehele materiaal	Geheel of deels vrij aan de buitenlucht
Toestand van het materiaal	Matig beschadigd, matig verweerd

Beschrijving	Golfplaten dak in asbest
Omgeving	Grenst aan binnen- en buitenlucht
Primaire drager	Schuin dak
Asbestmateriaal	Dak- en gevelbekleding - Golfplaat

- Zorg voor een veilig beheer. Vermijd het beschadigen van het asbestmateriaal. Controleer de toestand jaarlijks op wijzigingen.
- Voer bijkomende staalname(s) uit.

- Eenvoudige handelingen: mag via doe-het-zelf of door werknemer(s) met opleidingsattest eenvoudige handelingen indien de golfplaten in goede toestand zijn kunnen deze verwijderd worden via DHZ.

Maak de toepassing eerst nat voor verwijdering en draag de nodige PBM's (stofmasker ffP3, asbestgeschikte wegwercoveral, wegwerphandschoenen) verpak de platen in een daarvoor voorziene zak die verkrijgbaar is op het containerpark.

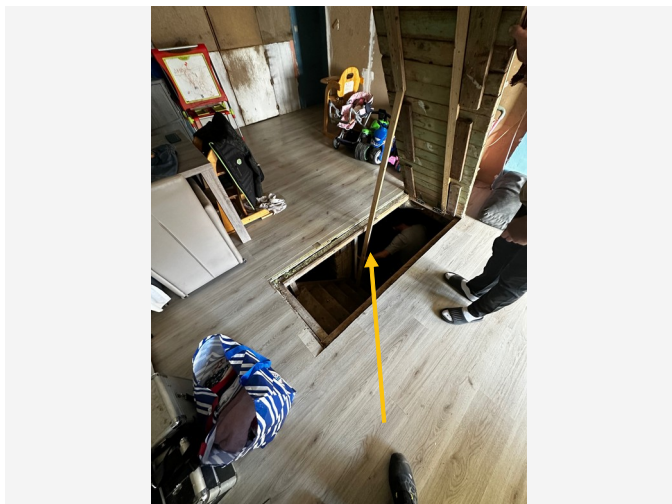
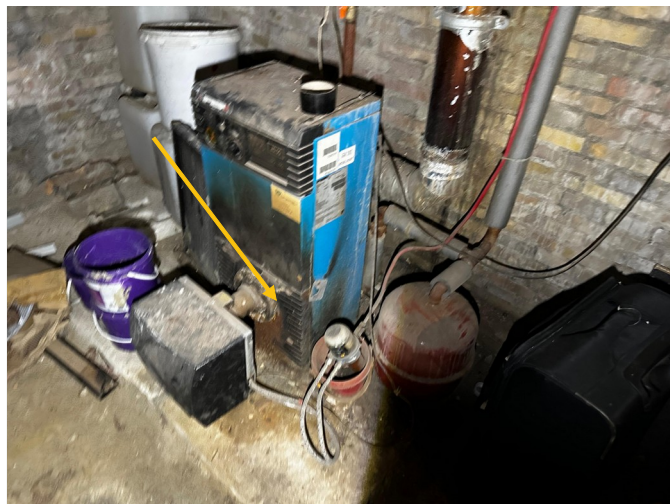
Het asbestmateriaal valt onder de mijlpaal van 2034.

Eindbeoordeling materiaalrisico	Verhoogd materiaalrisico en/of verhoogde kans op vezelvrijgave
---------------------------------	--

Gebondenheid	Categorie 2: niet-hechtgebonden met matrix
Asbestsoort (vezeltype)	Alleen chrysotiel
Asbestconcentratie	Hoog ( $\geq 50\%$ )
Afschermingsgraad van het gehele materiaal	Geheel of deels (ook) vrij aan de binnenlucht
Toestand van het materiaal	Licht beschadigd, licht verweerd. Intact materiaal type Pical – asbestboard of categorie III 'gebondenheid'

Beschrijving	oude CV ketel
Omgeving	Binnen
Primaire drager	HVAC infrastructuur en uitrusting
Asbestmateriaal	Pakking, dichting
Bindmiddel van asbestmateriaal	Karton - papier - viltachtig
Gebondenheid op basis van bindmiddel	Niet-hechtgebonden
Hoeveelheid (gewicht - aantal)	• 1,00 kg - 1 stuk
Totaal gewicht	1,00 kg

- Zorg voor een veilig beheer. Vermijd het beschadigen van het asbestmateriaal. Controleer de toestand jaarlijks op wijzigingen.
- Voer bijkomende staalname(s) uit.

- Eenvoudige handelingen: mag via doe-het-zelf of door werknemer(s) met opleidingsattest eenvoudige handelingen  
vraagt een loodgieter met opleidingsattest eenvoudige handeling om deze ketel te ontdoen van de asbesthoudende pakkingen en isolatie volgens de regels van de kunst

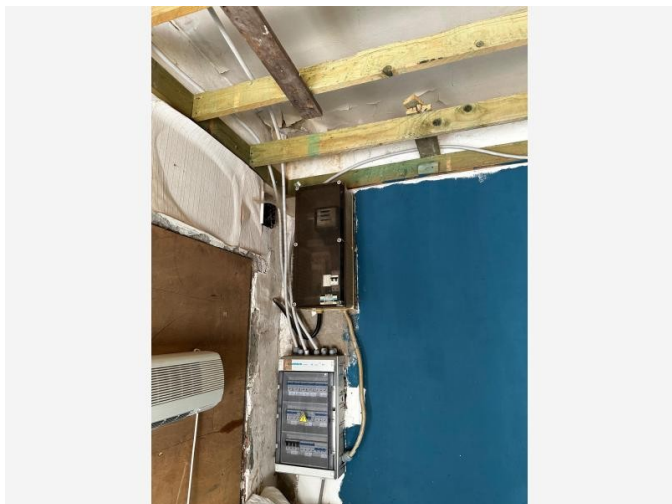
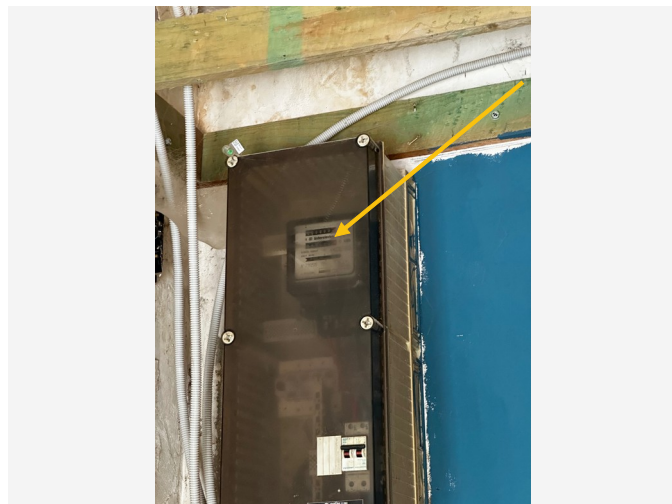
Het asbestmateriaal valt onder de mijlpaal van 2040.

Eindbeoordeling materiaalrisico	Laag materiaalrisico en/of verlaagde kans op vezelvrijgave
---------------------------------	--

Gebondenheid	Categorie 1: hechtgebonden in oorsprong
Asbestsoort (vezeltype)	Crocidoliet aanwezig
Asbestconcentratie	Laag (< 50%)
Afschermingsgraad van het gehele materiaal	Geheel of deels (ook) vrij aan de binnenlucht
Toestand van het materiaal	Onbeschadigd, niet verweerd

Beschrijving	bakeliet tellerkast en/of zekeringskast
Omgeving	Binnen
Primaire drager	Communicatie en elektrische infrastructuur en uitrusting

- Zorg voor een veilig beheer. Vermijd het beschadigen van het asbestmateriaal. Controleer de toestand jaarlijks op wijzigingen.
- Voer bijkomende staalname(s) uit.

- Eenvoudige handelingen: mag via doe-het-zelf of door werknemer(s) met opleidingsattest eenvoudige handelingen mag via DHZ verwijderd worden, draag hiervoor voldoende PBM's:

Bij vervanging van de elektrische installatie hoort de elektriciteit afschakeling te gebeuren door een erkende elektricien.

de onderdelen kan men best voorzichtig losschroeven en dubbel verpakt afvoeren naar het containerpark

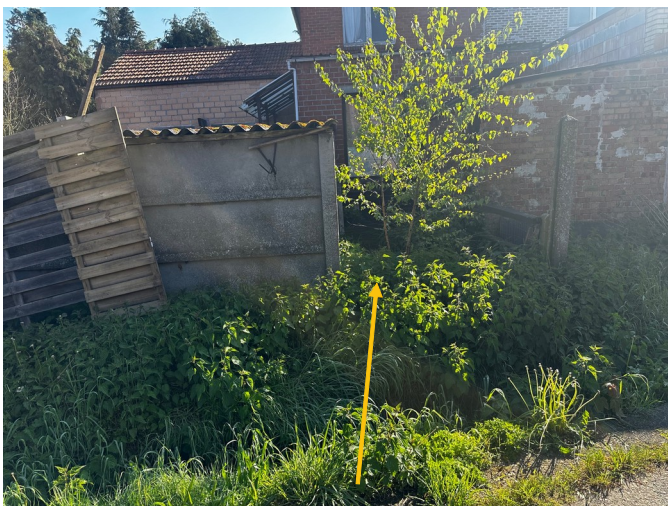
*Situeringfoto*

**Reden:** Overwoekerende vegetatie

**Uitleg van de asbestdeskundige:** De vegetatie is danig overwoekerd dat een deel van het inspectiegebied niet toegankelijk is. deskundige kan dan ook geen volledig oordeel vellen over deze onderdelen van het inspectiegebied. Verder onderzoek is nodig wanneer deze vegetatie is geruimd.

Achterbouw die toegankelijk is via de achterkant van het perceel is niet geïnspecteerd hierdoor

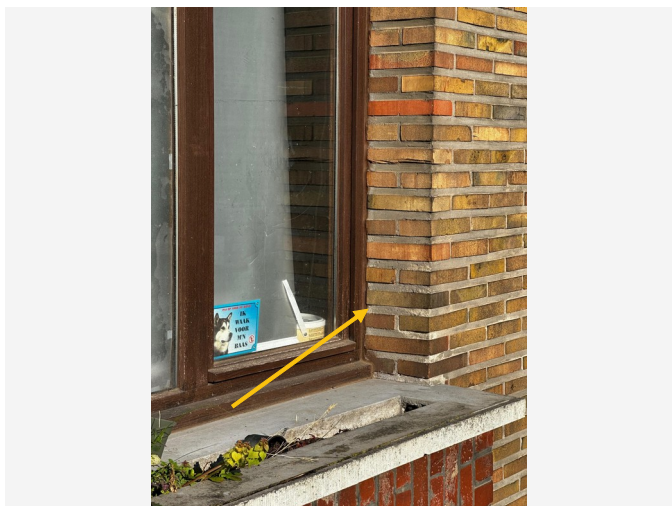
De kit is veerkrachtig en soepel, dit is een indicatie dat dit materiaal niet asbest verdacht is

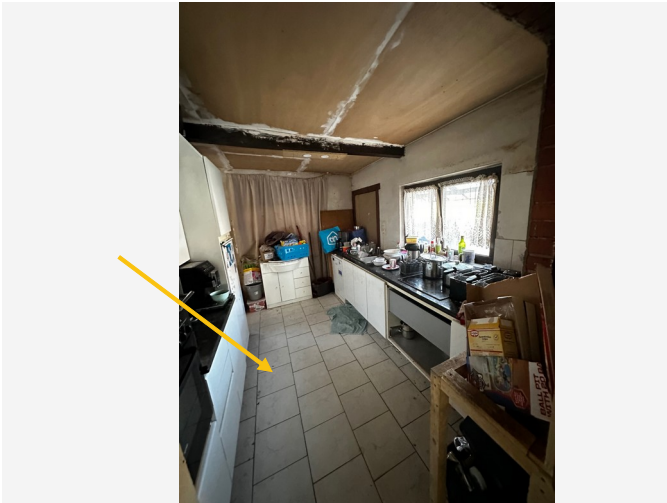
de vloertegels zijn intact, hierdoor kan de deskundige geen uitspraak doen over de lijm onderliggend

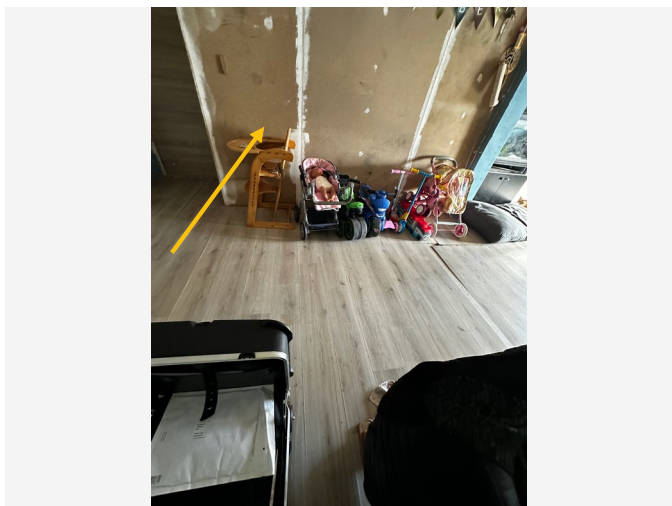
gipsplaat wordt als niet asbest verdacht beschouwd,

info: (indien de gipsplaten geplaatst zijn in de jaren 70 kan de vulpasta tussen de platen asbest bevatten, dit is zeer moeilijk te detecteren indien deze zijn overschilderd of behangen.

de deskundige kan ook geen uitspraak doen over achterliggend materiaal die zich mogelijk bevinden achter de platen

Bij werken dient men de voegnaden op te sporen en hiervan een staal te nemen ( !!! enkel bij gipsplaten van de jaren 70 !!!! )

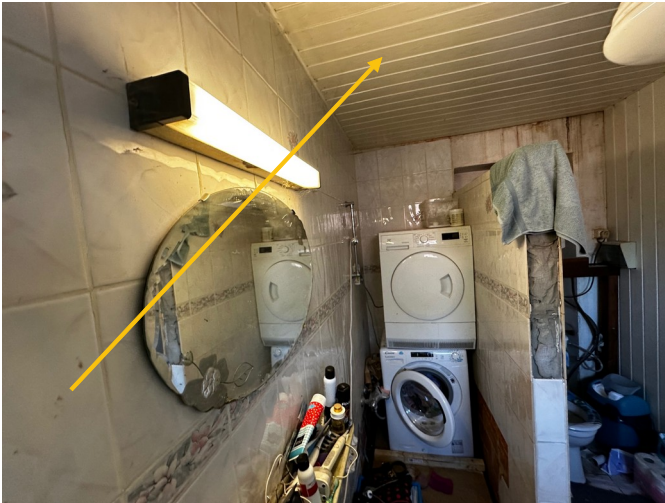
plafonds in pvc/hout bevat nooit asbest,  
de deskundige kan geen uitspraak doen over onderliggende materialen

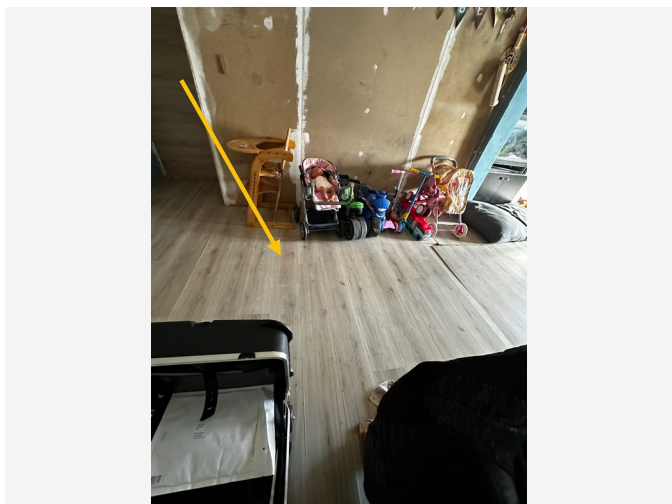
Laminaat bevat geen asbest, maar deskundige kan geen uitspraak doen over de onderliggende lagen.

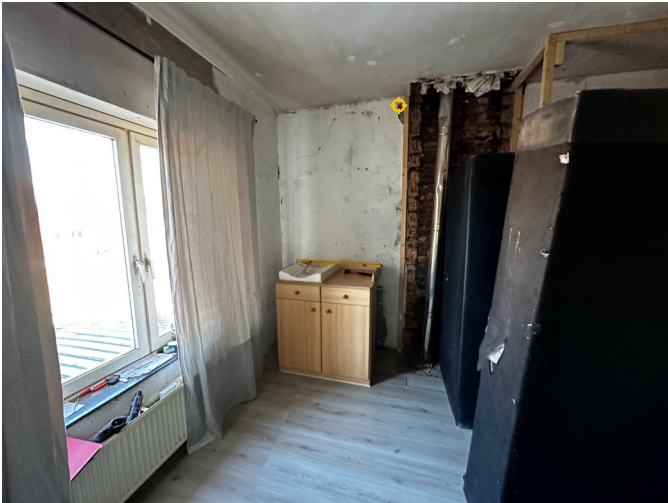
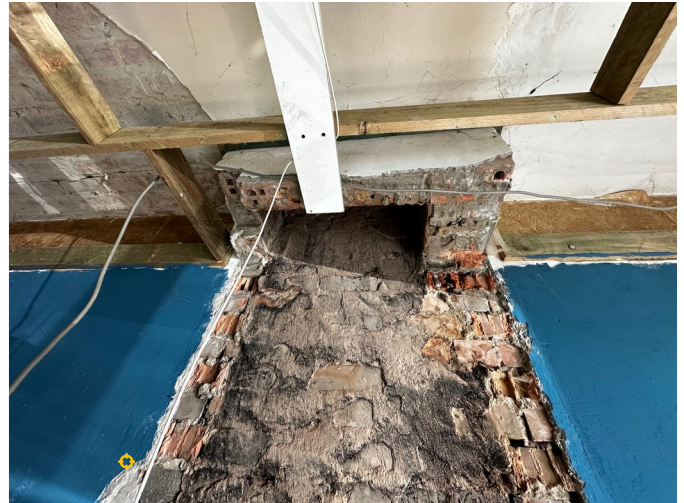
# Fiche 10: bepleistering muren

Geen asbest

#	Type	Referentie	Resultaat
10.1	Mengmonster	0/m	Geen asbest

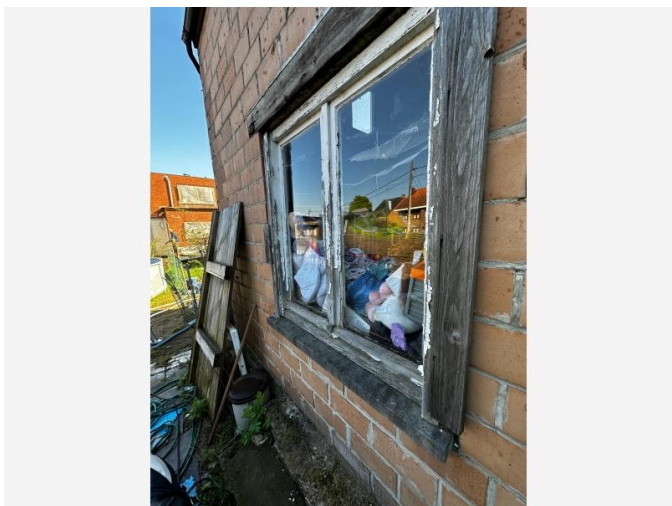
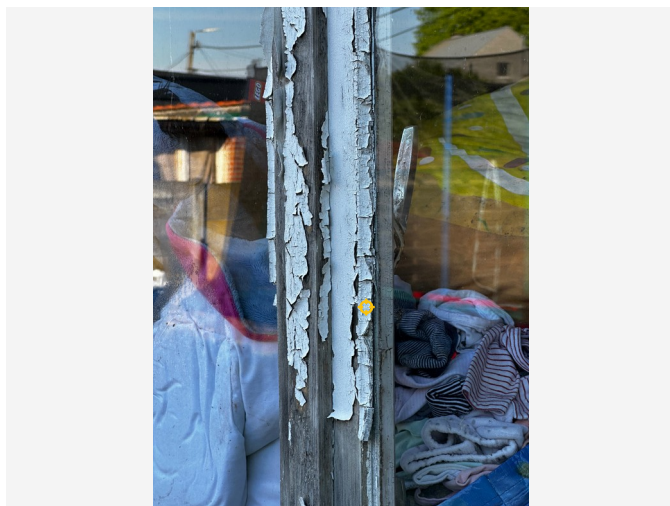
Geen asbest

#	Type	Referentie	Resultaat
11.1	Puntmonster	00/b	Geen asbest

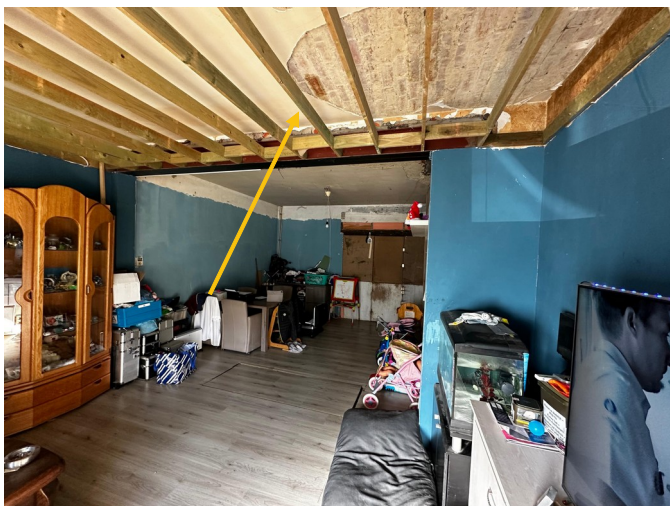
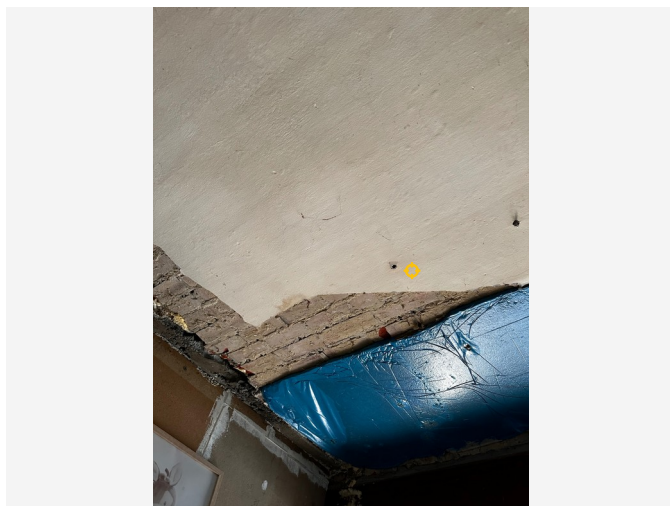
## Fiche 12: bepleistering plafonds

Geen asbest

#	Type	Referentie	Resultaat
12.1	Mengmonster	0/p	Geen asbest
