Asbestinventarisatetest

Hyacintenlaan 15/0001, 8400 Oostende

Attestnummer : 20241007-000244.000

Uitgegeven op : 07.10.2024

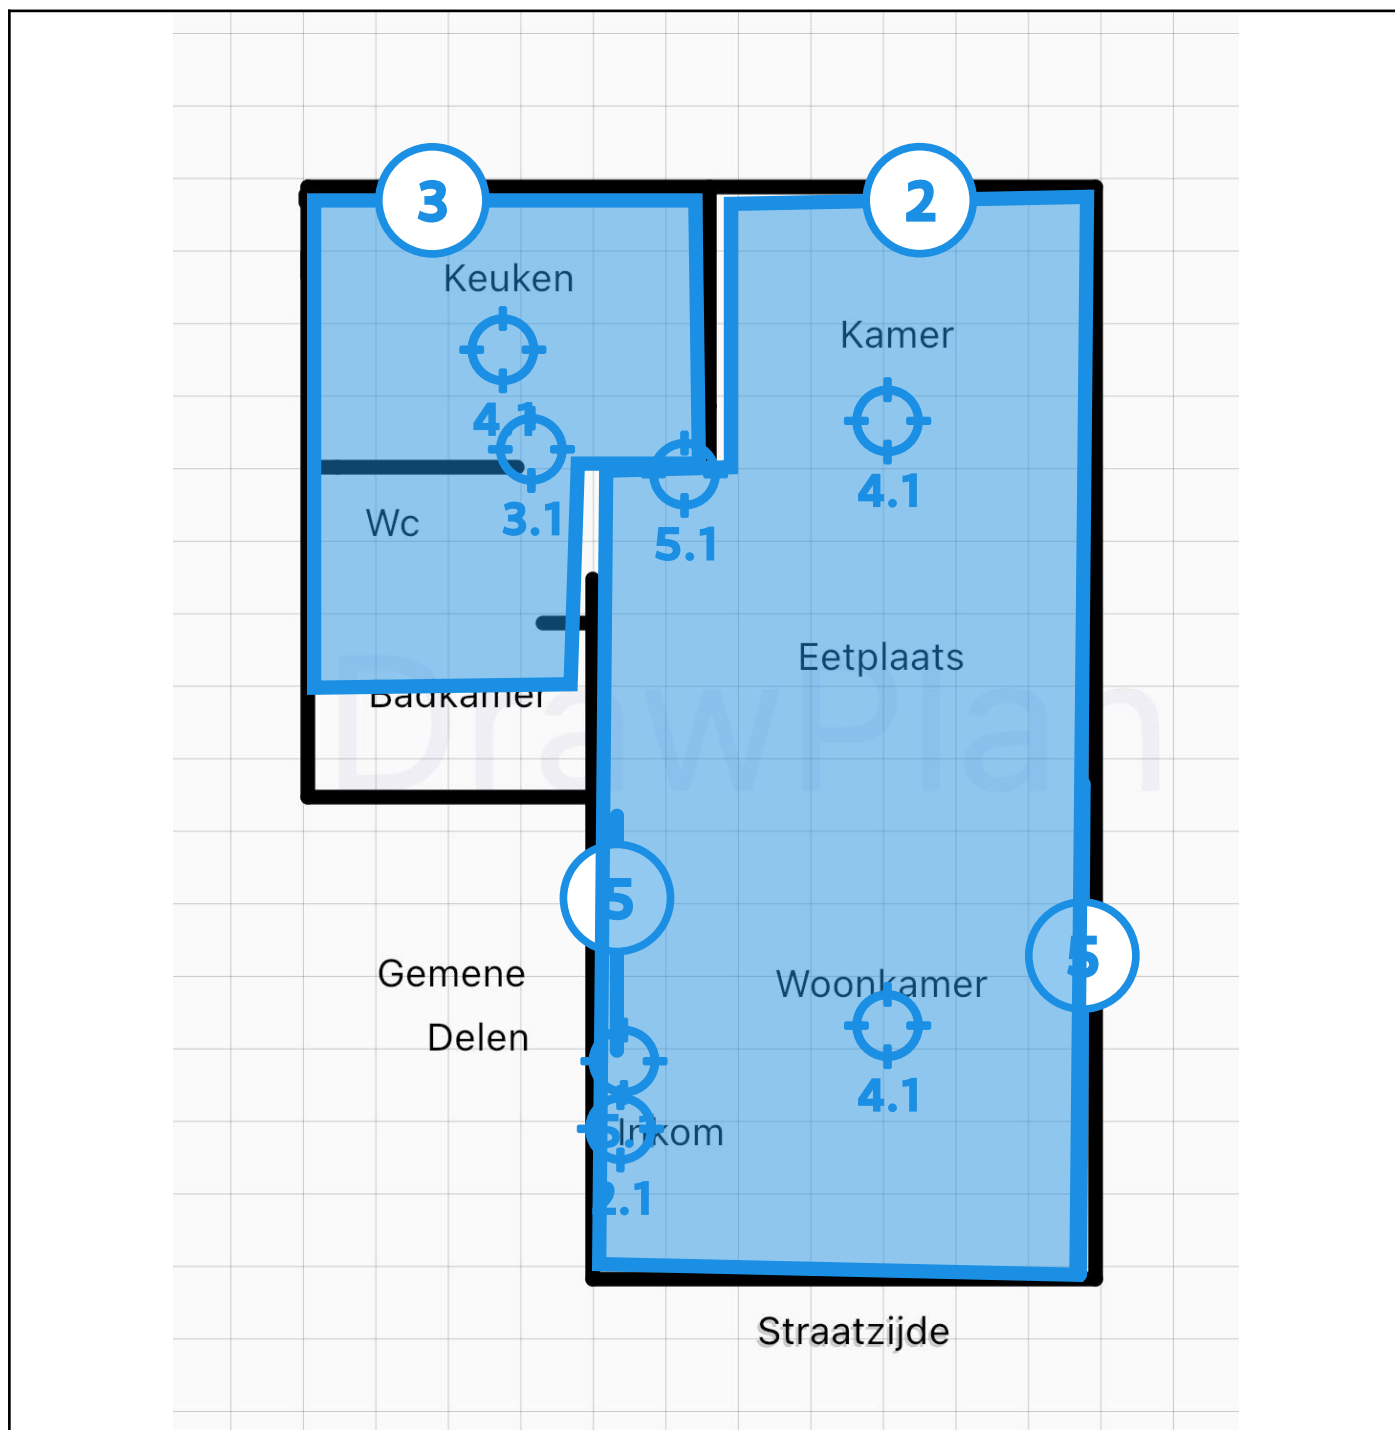
Plan 1.1: 3BD25610-DB1C-4406-8DC0-4895B9D6B423

Beschrijving	Type	Actie
2. Vloerzeil woonkamer bij app gvl	Geen asbest	-
2.1 Code: MM003	Puntmonster	-

3. Vloerzeil keuken bij app glvl	Geen asbest	-
3.1 Code: MM004	Puntmonster	-
4. Pleisterwerk Plafonds bij app glvl	Geen asbest	-
4.1 Code: MM 002	Mengmonster	-
5. Pleisterwerk muren bij app Glvl	Geen asbest	-
5.1 Code: MM 001	Mengmonster	-

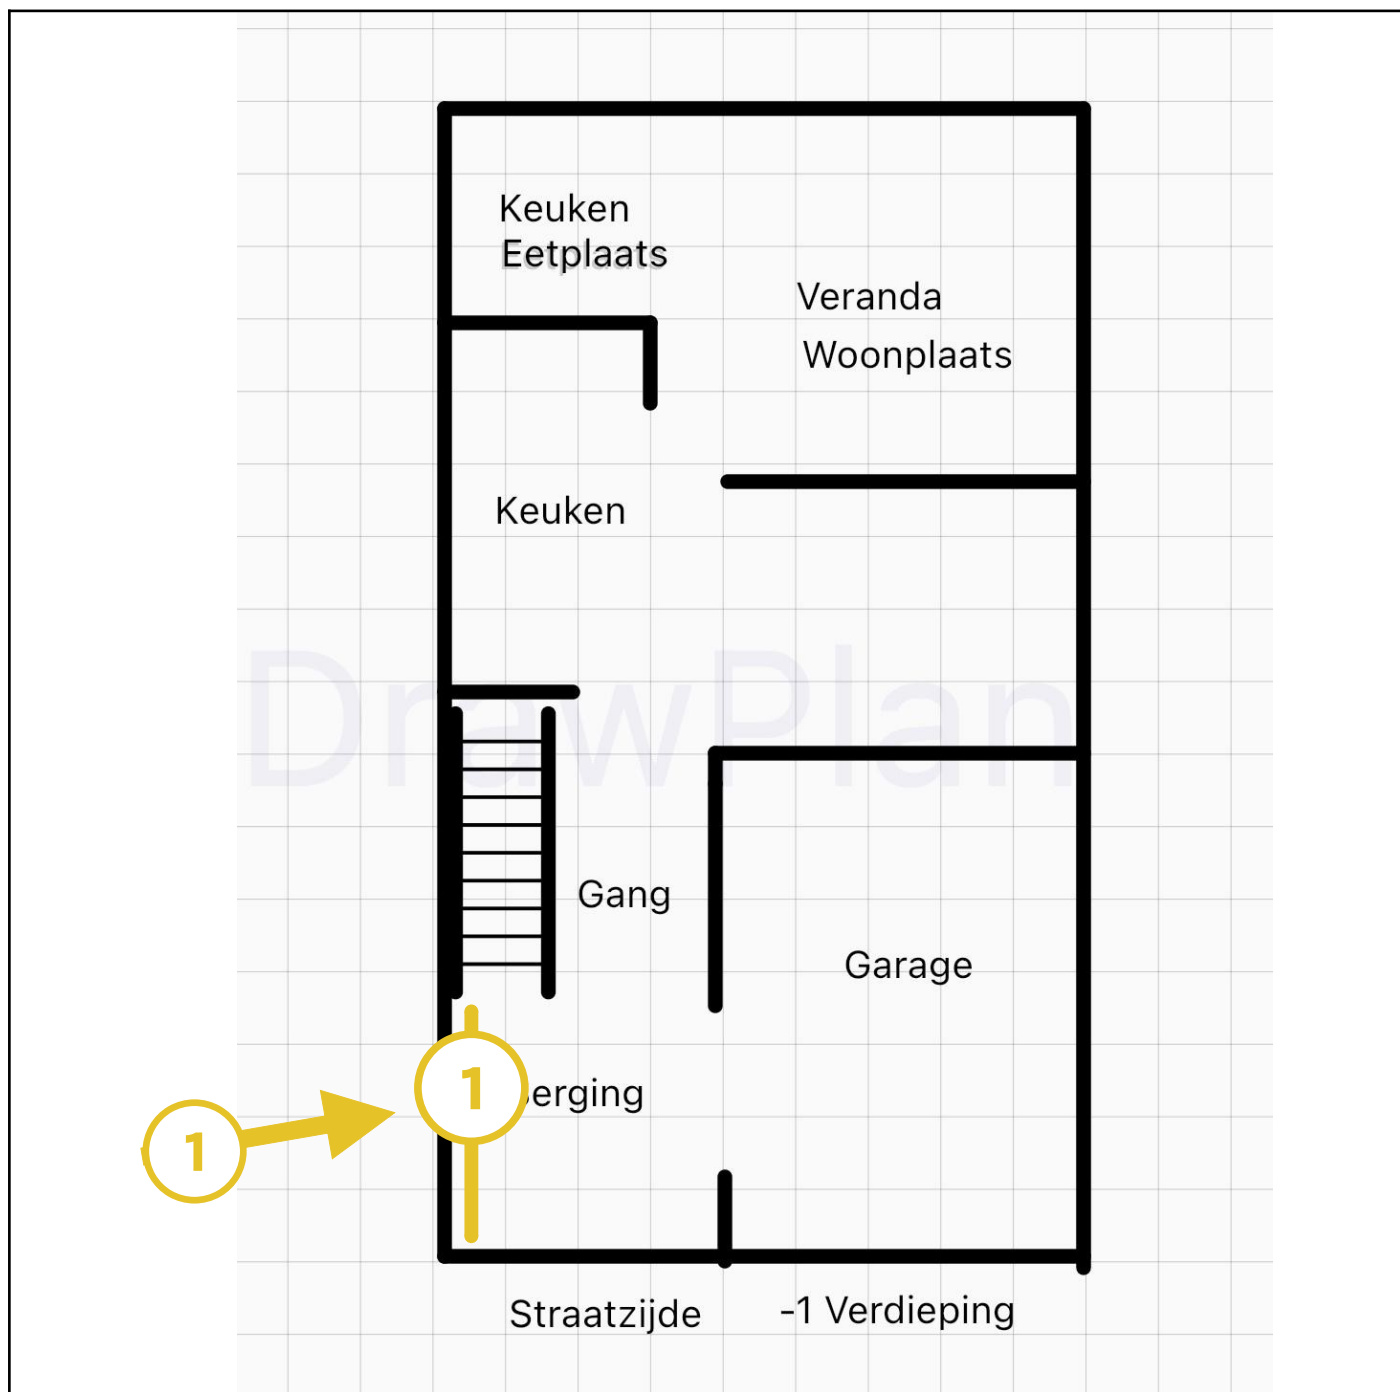
Plan 1.2: 44009F6C-1F62-43AA-9186-20E64657A79B

Beschrijving	Type	Actie
1. Buis in kelder app Gvl	Asbestmateriaal	Zorgvuldig beheren

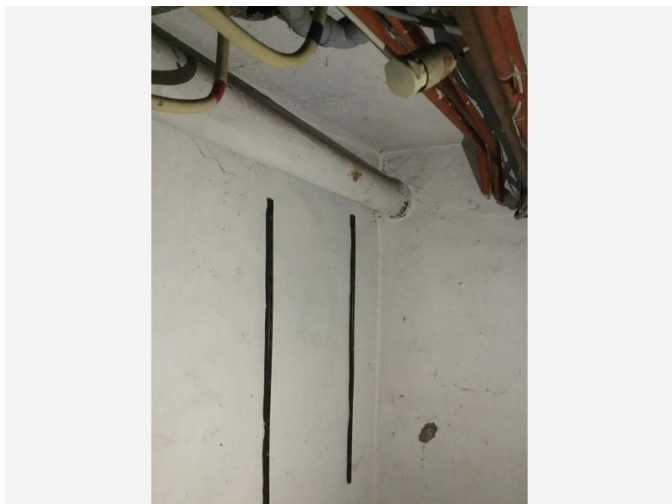
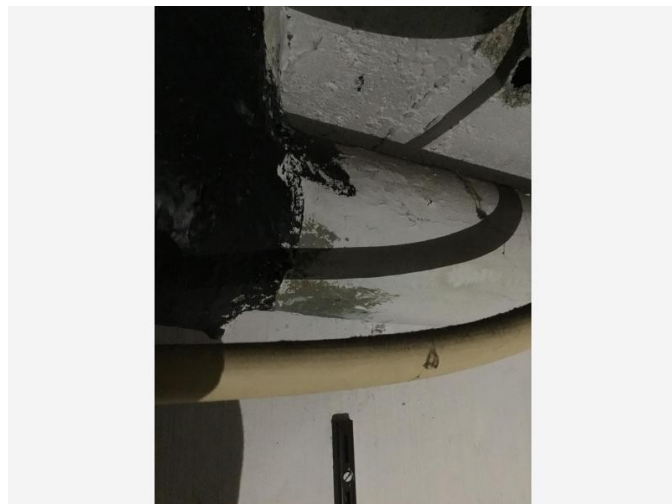
Het asbestmateriaal valt onder de mijlpaal van 2040.

Eindbeoordeling materiaalrisico	Laag materiaalrisico en/of verlaagde kans op vezelvrijgave
---------------------------------	--

Gebondenheid	Categorie 1: hechtgebonden in oorsprong
Asbestsoort (vezeltype)	Crocidoliet aanwezig
Asbestconcentratie	Laag (< 50%)
Afschermingsgraad van het gehele materiaal	Geheel of deels (ook) vrij aan de binnenlucht
Toestand van het materiaal	Onbeschadigd, niet verweerd

Beschrijving	Buis in kelder app GVI
Omgeving	Binnen
Primaire drager	Plafond
Asbestmateriaal	Buis, koker, leiding, pijp, doorvoer
Bindmiddel van asbestmateriaal	Cement
Gebondenheid op basis van bindmiddel	Hecht
Hoeveelheid (lengte - omtrek - dikte - aantal)	<ul style="list-style-type: none">• 2,60 m - 50,00 cm - 2,00 cm - 1 stuk
Totaal volume	0,026 m ³
Eenvoudig bereikbaar	Ja
Bevestigingswijze	<ul style="list-style-type: none">• Geklemd
Identificatiemethode	Vaststelling zonder monstername
Destructieve handeling voor identificatie	Nee
Opmerking	De afmetingen zijn bij benadering

- Zorg voor een veilig beheer. Vermijd het beschadigen van het asbestmateriaal. Controleer de toestand jaarlijks op wijzigingen.

- Eenvoudige handelingen: mag via doe-het-zelf of door werknemer(s) met opleidingsattest eenvoudige handelingen
Gelet op de plaats het gewicht en de omvang van de geïnstalleerde buis, lijkt het aangewezen om dit niet zelf te verwijderen, alhoewel de wet dit niet verbiedt. Steeds verwijderen zonder breken en of gooien. Afvoeren naar het recyclagepark en of erkende asbest opslagplaats. Hou rekening met uw eigen veiligheid en draag steeds een mondmasker en beschermingskledij.

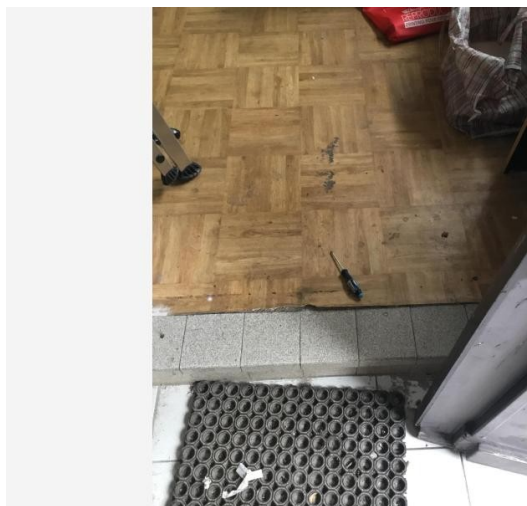
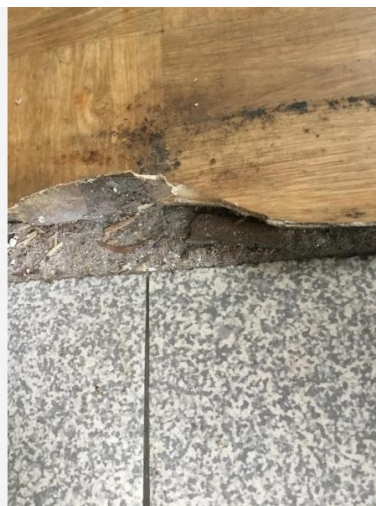
Geen asbest

#	Type	Referentie	Resultaat
2.1	Puntmonster	MM003	Geen asbest

Beschrijving	Vloerzeil woonkamer bij app gvl
Omgeving	Binnen
Primaire drager	Vloer
Bindmiddel van materiaal	Kunststof of -hars
Gebondenheid op basis van bindmiddel	Hecht
Hoeveelheid (oppervlakte - aantal)	• 24,00 m ² - 1 stuk
Totale oppervlakte	24,00 m ²
Identificatiemethode	Vaststelling met monstername
Destructieve handeling voor identificatie	Nee

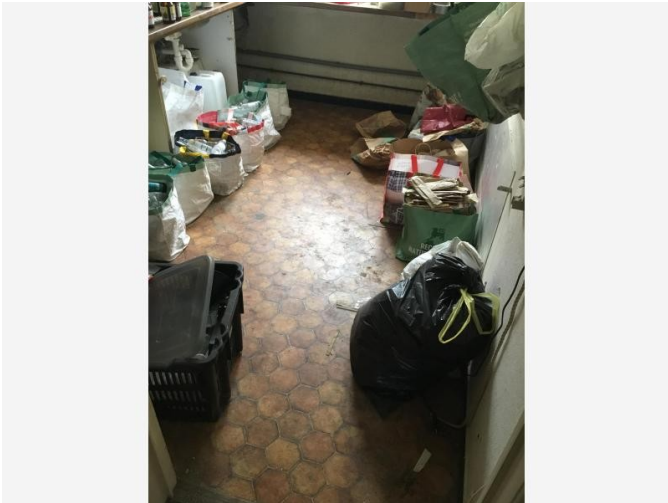
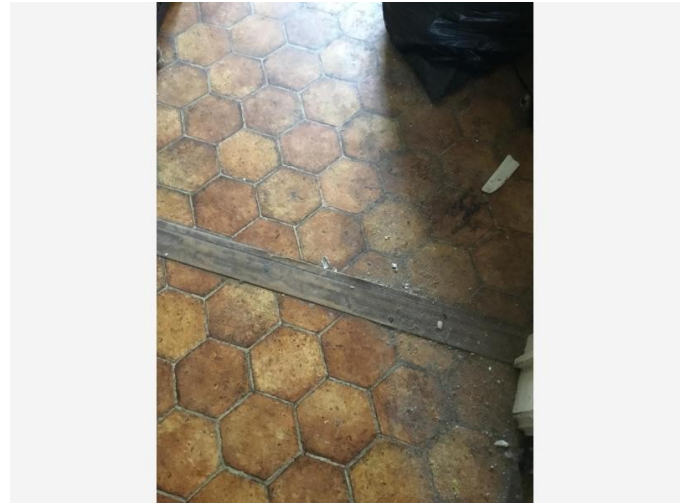
Fiche 3: Vloerzeil keuken bij app glvl

Geen asbest

#	Type	Referentie	Resultaat
3.1	Puntmonster	MM004	Geen asbest

Beschrijving	Vloerzeil keuken bij app glvl
Omgeving	Binnen
Primaire drager	Vloer
Bindmiddel van materiaal	Kunststof of -hars
Gebondenheid op basis van bindmiddel	Hecht
Hoeveelheid (oppervlakte - aantal)	• 10,00 m ² - 1 stuk
Totale oppervlakte	10,00 m ²
Identificatiemethode	Vaststelling met monstername
Destructieve handeling voor identificatie	Nee

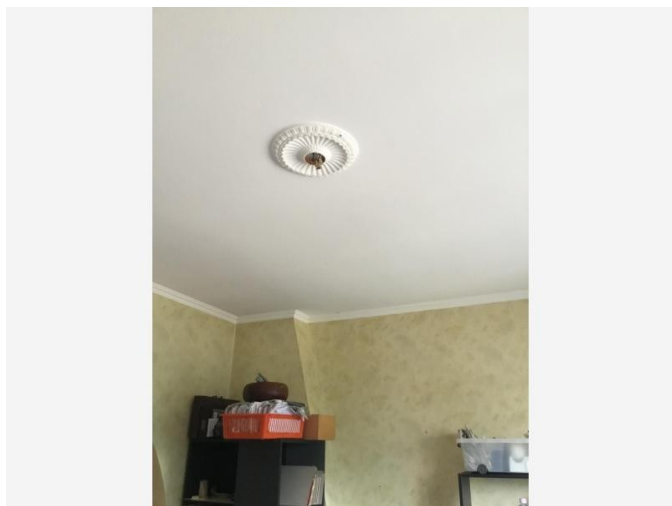
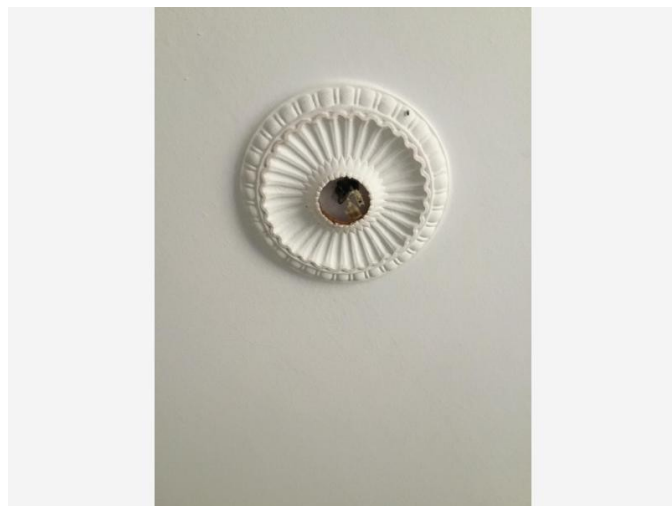
Geen asbest

#	Type	Referentie	Resultaat
4.1	Mengmonster	MM 002	Geen asbest

Beschrijving	Pleisterwerk Plafonds bij app gvl
Omgeving	Binnen
Primaire drager	Plafond
Bindmiddel van materiaal	Gips - kalk
Gebondenheid op basis van bindmiddel	Niet-hechtgebonden
Hoeveelheid (oppervlakte - dikte - aantal)	• 92,00 m ² - 0,80 cm - 1 stuk
Totaal volume	0,736 m ³
Identificatiemethode	Vaststelling met monstername
Destructieve handeling voor identificatie	Nee
Opmerking	Alle plafonds zijn volle plafonds met pleister, tenzij er foto's bijgevoegd werden in de bijlagen.

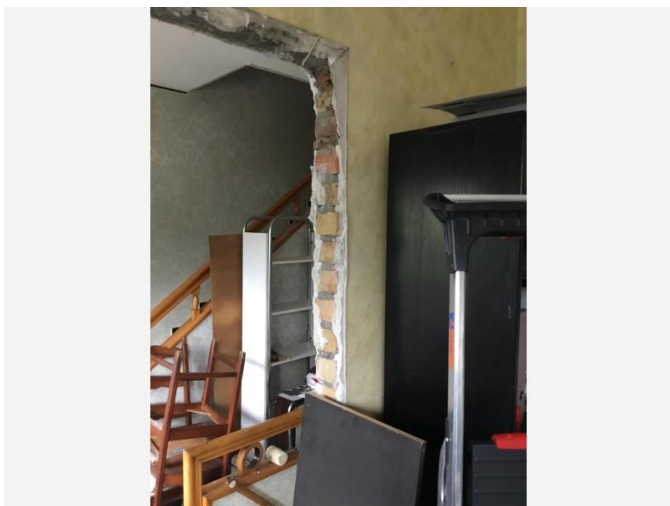
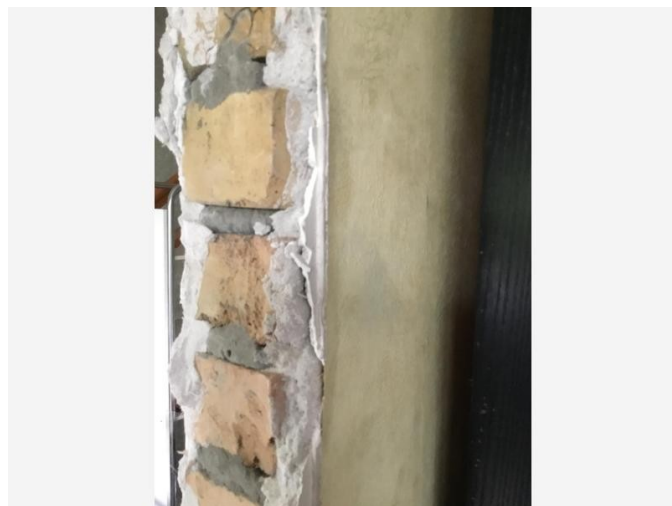
Geen asbest

#	Type	Referentie	Resultaat
5.1	Mengmonster	MM 001	Geen asbest

Beschrijving	Pleisterwerk muren bij app GlvI
Omgeving	Binnen
Primaire drager	Binnenwand
Bindmiddel van materiaal	Gips - kalk
Gebondenheid op basis van bindmiddel	Niet-hechtgebonden
Hoeveelheid (oppervlakte - dikte - aantal)	• 114,00 m ² - 0,80 cm - 1 stuk
Totaal volume	0,912 m ³
Identificatiemethode	Vaststelling met monstername
Destructieve handeling voor identificatie	Nee
Opmerking	Alle wanden zijn vollen wanen of muren met pleister, tenzij er foto's bijgevoegd werden in de bijlagen.
