Asbestinventarisatetest

Tulpenstraat 15, 8020 Oostkamp

Attestnummer : 20240802-000072.000

Uitgegeven op : 02.08.2024

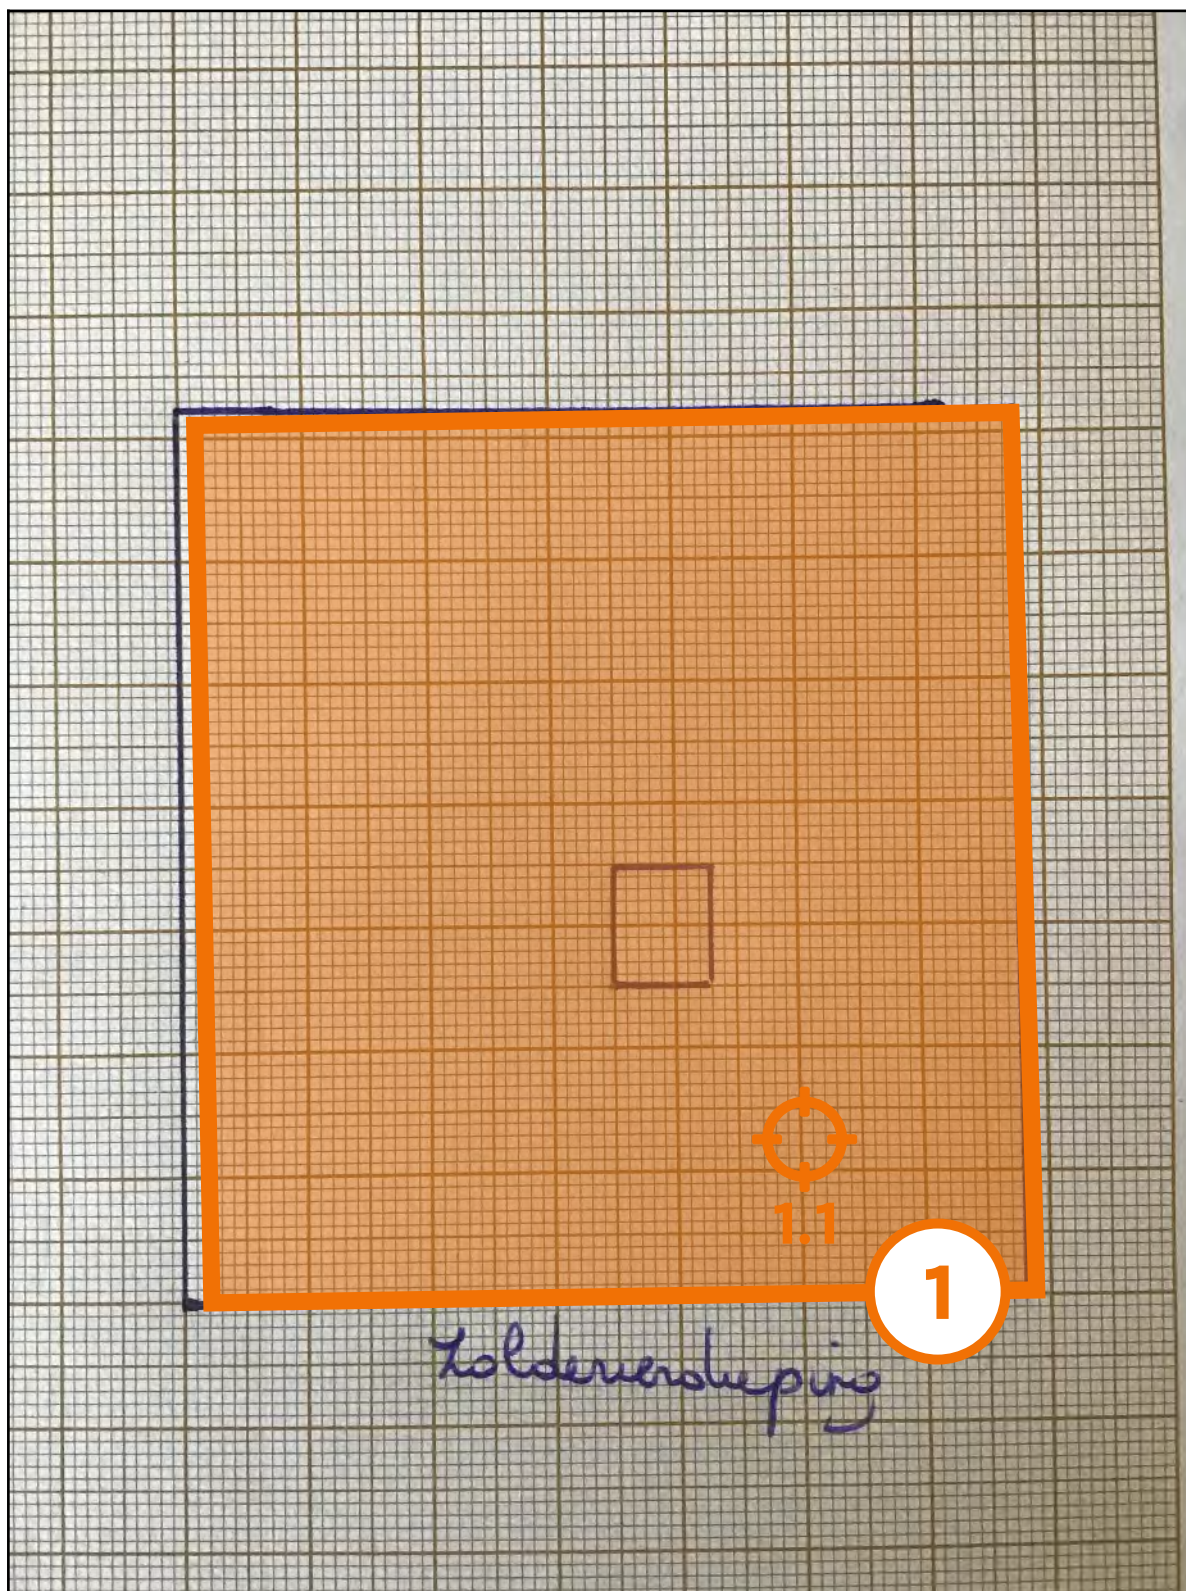
Plan 1.5: Zolderverdieping

1. Hoofddak - onderdak	Asbestmateriaal	Maatregelen nemen
1.1 Code: MM03	Puntmonster	-

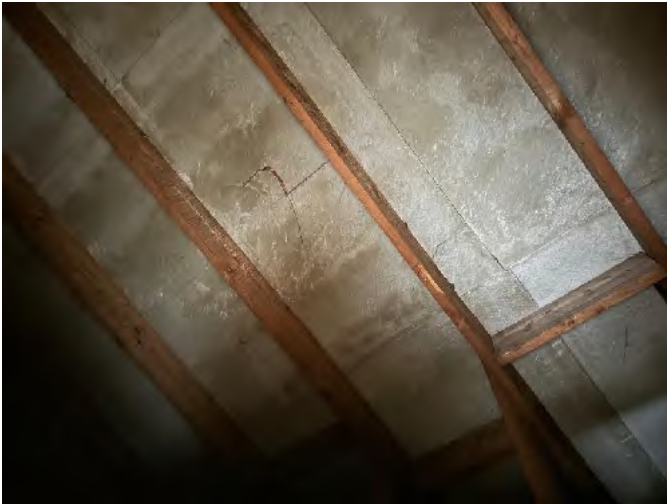
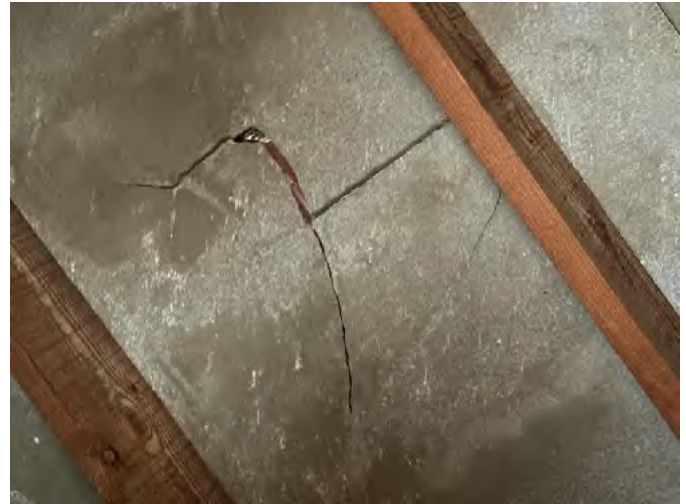
Het asbestmateriaal valt onder de mijlpaal van 2040.

Eindbeoordeling materiaalrisico	Verhoogd materiaalrisico en/of verhoogde kans op vezelvrijgave
---------------------------------	--

Gebondenheid	Categorie 1: hechtgebonden in oorsprong
Asbestsoort (vezeltype)	Crocidoliet aanwezig
Asbestconcentratie	Laag (< 50%)
Afschermingsgraad van het gehele materiaal	Geheel of deels (ook) vrij aan de binnenlucht
Toestand van het materiaal	Licht beschadigd, licht verweerd. Intact calciumsilicaatmateriaal of categorie III 'gebondenheid'

#	Type	Referentie	Resultaat
1.1	Puntmonster	MM03	Crocidoliet, Chrysotiel

Beschrijving	Hoofddak - onderdak
Omgeving	Binnen
Primaire drager	Schuin dak
Asbestmateriaal	Dak- en gevelbekleding - Plaat
Bindmiddel van asbestmateriaal	Cement
Gebondenheid op basis van bindmiddel	Hecht
Hoeveelheid (oppervlakte - dikte - aantal)	<ul style="list-style-type: none">• 60,00 m² - 0,50 cm - 1 stuk
Totaal volume	0,30 m ³
Eenvoudig bereikbaar	Nee <ul style="list-style-type: none">• Het asbestmateriaal is bedekt (uitgezonderd laag verf, coating, behang, kunststof, textiel) en het wegnemen van het bedekkende materiaal kan niet zonder het bedekkende materiaal te beschadigen.
Bevestigingswijze	<ul style="list-style-type: none">• Genageld, geniet
Identificatiemethode	Vaststelling met monstername
Destructieve handeling voor identificatie	Nee
Opmerking	De hoeveelheid is een inschatting.

- Zorg voor een veilig beheer. Vermijd het beschadigen van het asbestmateriaal. Controleer de toestand jaarlijks op wijzigingen.

- Eenvoudige handelingen: mag via doe-het-zelf of door werknemer(s) met opleidingsattest eenvoudige handelingen
Indien het asbesthoudend materiaal volledig intact is en er geen vrije asbestvezels zichtbaar zijn, voorziet de wet geen verplichting om deze asbestverdachte toepassing te laten verwijderen door een firma met een opleidingsattest eenvoudige handelingen. U mag, in principe, deze asbesttoepassing zelf verwijderen met in achtname van de nodige veiligheidsmaatregelen om uzelf en uw omgeving te beschermen. Tijdens het verwijderen van de asbesttoepassing moet het materiaal intact blijven.

1. verwijder de dakbekleding
2. verwijder de panlatten op een voorzichtige manier met een klauwhamer
3. bevestigingsnagels onderdakplaten losmaken d.m.v. klauwhamer met blokje hout eronder om beschadiging te vermijden
4. onderdakplaten één voor één losmaken in hun geheel
5. onderdakplaten één voor één voorzichtig stapelen in een asbestafvalzak (niet breken)
6. met het asbestafval kunt u terecht op het recyclagepark of bij een geregistreerde

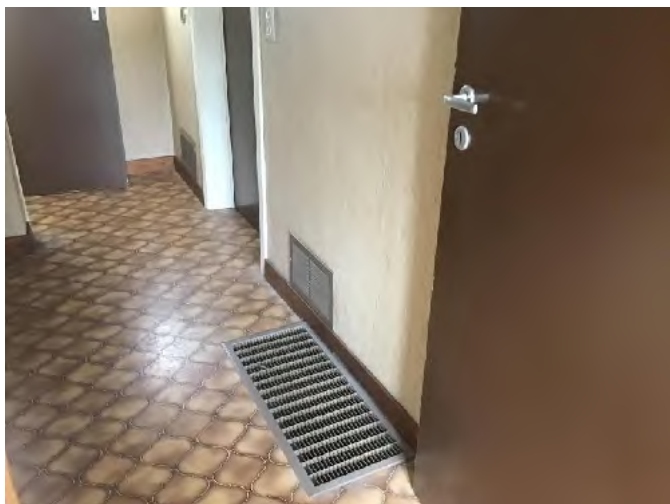
In de periode dat deze woning werd gebouwd, werd mogelijk asbesthoudend materiaal gebruikt.

Indien bij werken de verluchtungskanalen van de verwarming zouden verwijderd worden, dient er met de nodige zorg te worden omgesprongen en bemonsterd te worden.

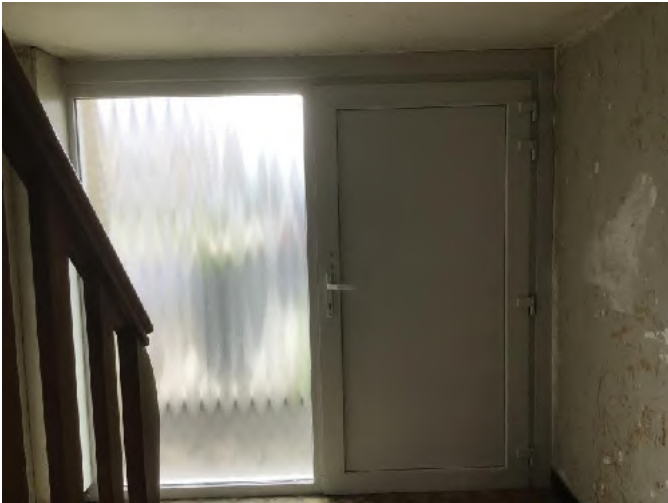
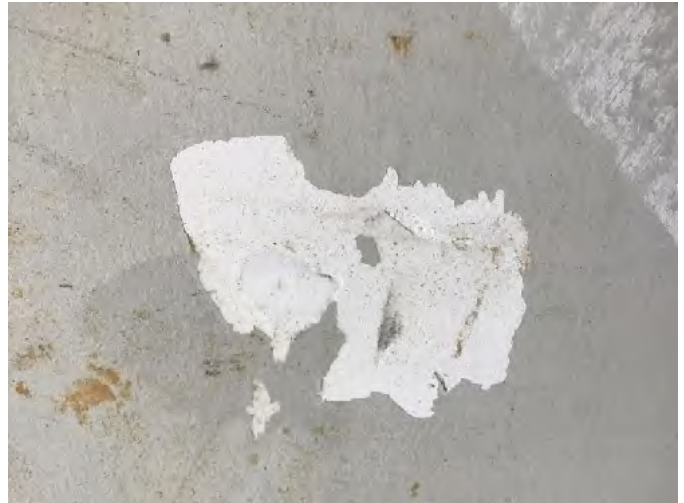
Fiche 3: Pleisterwerk muren

Geen asbest

#	Type	Referentie	Resultaat
3.1	Mengmonster	MM01	Geen asbest

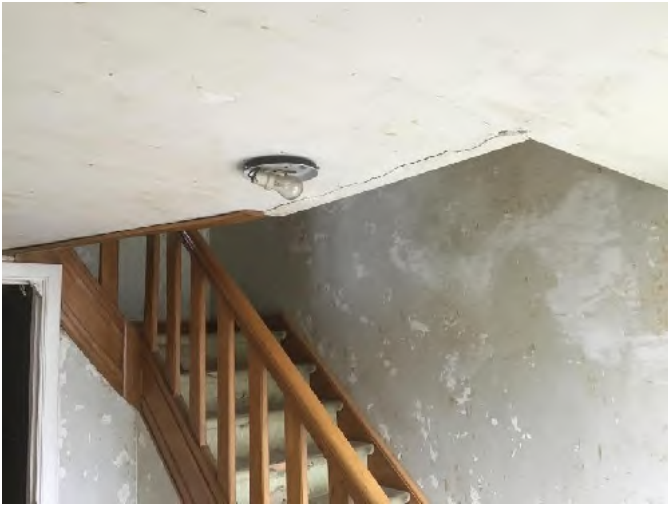
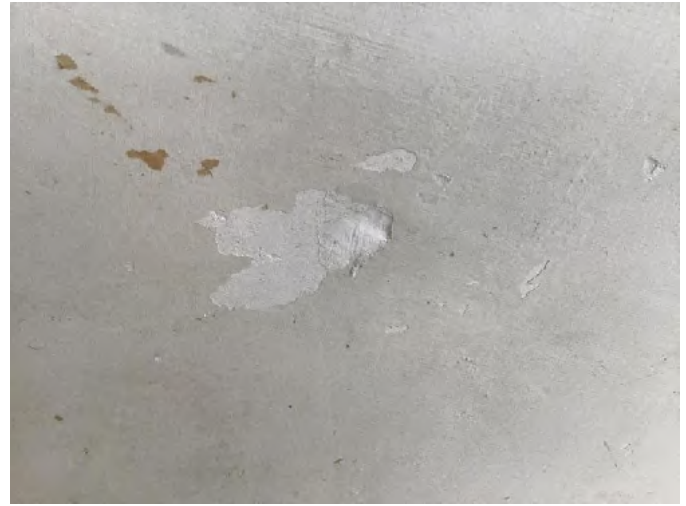
Fiche 4: Pleisterwerk plafonds

Geen asbest

#	Type	Referentie	Resultaat
4.1	Mengmonster	MM02	Geen asbest
